INFORME TÉCNICO

**EVALUACIÓN DE LOS PELIGROS GEOLÓGICOS
QUE AFECTARON A LA LOCALIDAD DE AGUAYTÍA
EL DÍA 03 DE FEBRERO DEL 2008**

(PROVINCIA Y DISTRITO PADRE ABAD, REGIÓN UCAYALI)

LIMA - PERÚ
Marzo - 2008

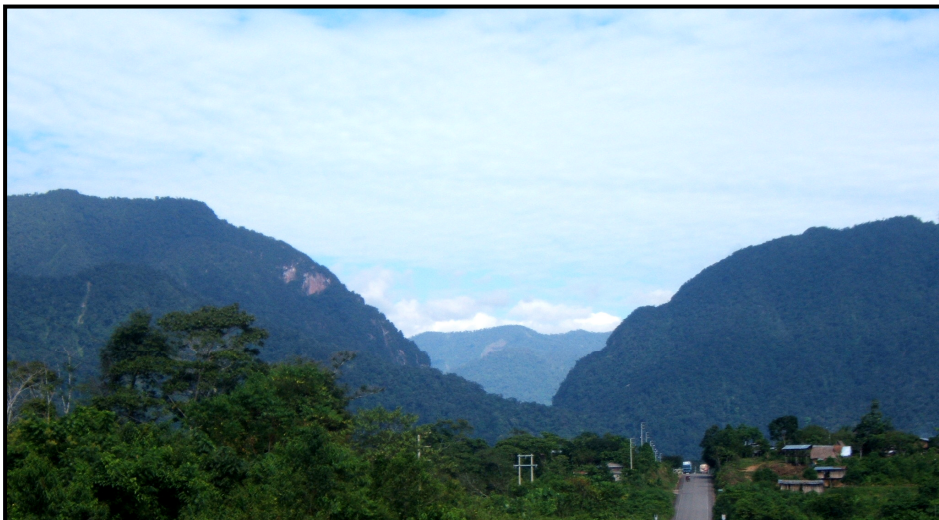
Foto 1.- Sector Boquerón Padre Abad. Al fondo se observa la cordillera de Sira, que conforma la unidad de Montaña, cubierta por vegetación (distrito y provincia de Padre Abad).

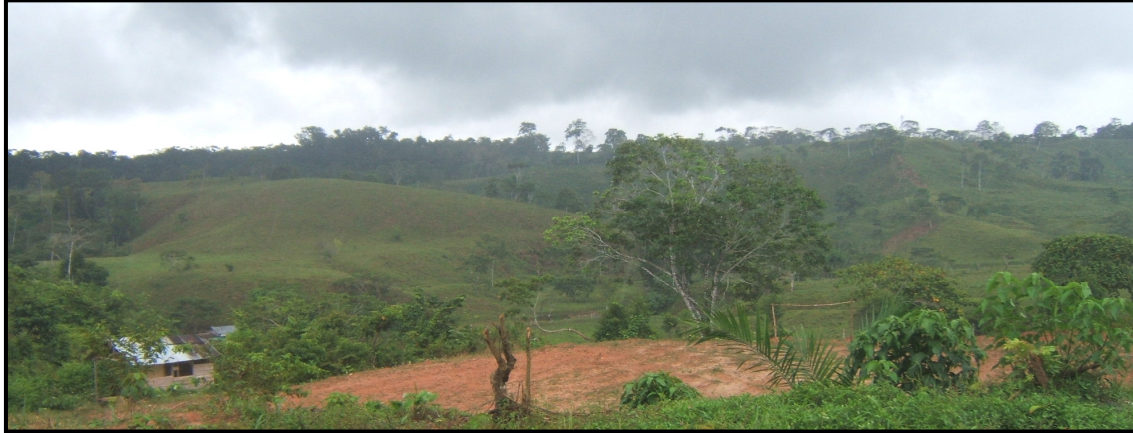
Foto 2.-Colinas con laderas disectadas, sector de Aguaytía (distrito y provincia de Padre Abad).

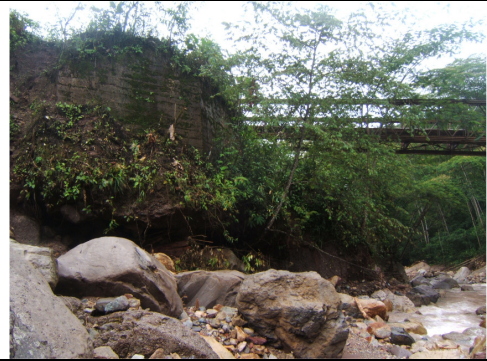
Agu-02	Tres de Octubre 8989574 - 414408	Flujo de detritos	Precipitaciones pluviales extraordinarias, Presencia de agua subterránea y roca de mala calidad.	Sobresaturación de limolitas y areniscas deleznales del talud superior de carretera, produjo aumento de presión de poros y más el peso de agua, se formó flujo de detritos que invadió la carretera. En la zona donde el material se movilizó ha quedado una cárcava. Formación de cárcava en el talud inferior de carretera por efecto de las aguas que discurren del talud superior, la cárcava alcanza los 4 m de profundidad y 10 a 12 m de ancho.	Se puede producir la pérdida de la plataforma de carretera por avance retrogresivo de la cárcava del talud inferior.	Construcción de badén que permita que discurra el agua proveniente de la cárcava, así como del material movilizado. Colocar presas transversales a lo largo de la cárcava, construidas con rocas, palos o ramas, que eviten la pérdida de suelos.

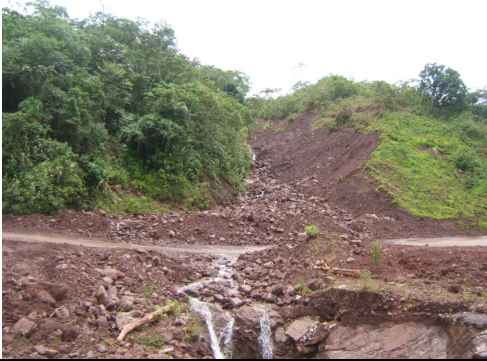
Agu-03	Terrazas del río Yuracyacu – km 425 de la carretera Tingo María – Aguaytía Sector Santa Rosa 8987850 - 415997	Erosión Fluvial	Precipitaciones pluviales extraordinarias, caudales altos.	Erosión fluvial en ambas márgenes del río Yuracyacu, derrumbes en terrazas fluviales usadas para cultivar.	Perdida de terrenos de cultivo hacia ambas márgenes del río Yuracyacu.	Evitar en lo posible habitar estas zonas de terrazas, por ser propensas a erosión e inundaciones durante eventos excepcionales de crecidas del río.	
Agu-04	Margen derecha del río Yuracyacu frente al punto 8987956 - 416394	Flujo de lodo	Precipitaciones pluviales excepcionales, sobresaturación del suelo, aguas subterráneas.	Formación de flujo de lodo rápido que arrancó la cobertura de suelo y vegetación existentes en la ladera de unos 40° de pendiente. Se observa el substrato conformado por areniscas, limolitas y lodolitas rojas.	Perdida de suelo y cobertura vegetal.	Reforestar la zona.

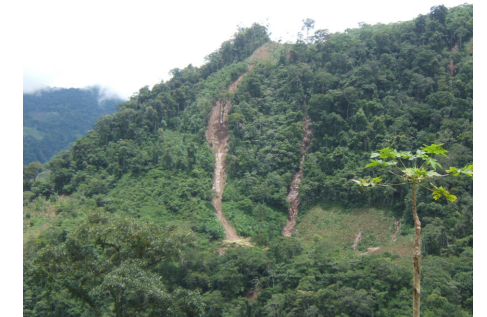
Agu-05	Sector 3 de Octubre-Santa Rosa Carretera Tingo María – Aguaytía.	Deslizamiento rotacional	Material del substrato blando (conformado por limolitas gris violáceas, arcillitas y limolitas rojas), aguas subterráneas, precipitaciones pluviales extraordinarias, pendiente del terreno.	Deslizamiento rotacional. Con respecto al inventario que se realizó en el año 2006, la carretera se ha asentado hasta 1 m, (dos años), considerando la fecha de levantamiento de inventario de peligros geológicos.	Asentamientos en la carretera, pérdida total del asfalto.	Construcción de muro de contención en el talud inferior de la carretera, que este cimentado por debajo del plano del deslizamiento.

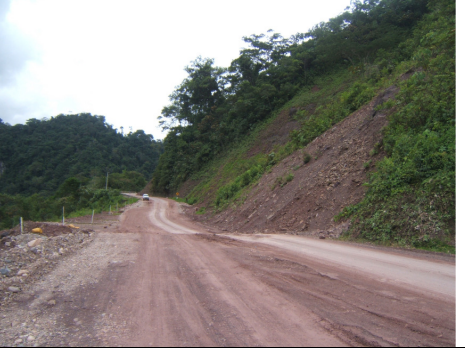
Agu-06	Carretera Tingo María – Aguaytía 8988696 - 416824	Flujo de detritos (huayco)	Substrato rocoso incompetente, fracturado y blando, presencia de aguas subterráneas y precipitaciones pluviales intensas, árboles con raíces superficiales, y pendiente del terreno.	Pequeña quebrada por donde discurren flujos de detritos, compuesto por material limo-gravoso, con bloques de hasta 0,40 m, obstruyen tramo de unos 20 de carretera.	Obstrucción de carretera, que dificulta el tránsito vehicular.	Mejorar o cambiar la ubicación del badén, que hace que la quebrada haga una curva. Lo ideal sería que la quebrada siga una dirección rectilínea.

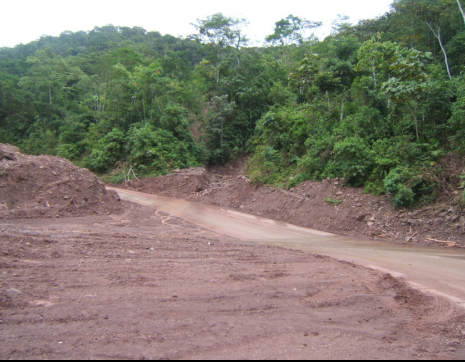
Agu-07	Laderas de la margen derecha del río Yuracyacu	Derrumbe	Precipitaciones pluviales intensas, sobresaturación del suelo, cobertura de árboles de raíces poco profundas y pastos, pendiente del terreno.	Derrumbe que produjo el asentamiento del suelo y cobertura vegetal en un área de 50 m x 100 m, en una ladera de unos 45° de pendiente	Arranque de suelos y árboles.	Reforestar la zona.

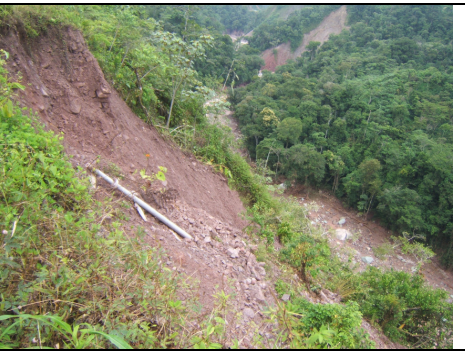
Agu-09	Margen derecha del río Yuracyacu 8989060 - 417750	Erosión fluvial	Precipitaciones pluviales intensas, caudales altos del río, substrato rocoso deleznable, presencia de suelo, pendiente del terreno.	La acción fluvial ha causado el socavamiento de la base de laderas en la margen derecha ha ocasionado derrumbes. Esto generó material suelto que alimento al cauce del río.	Pérdida de suelos y cobertura vegetal.	Reforestar la ladera.

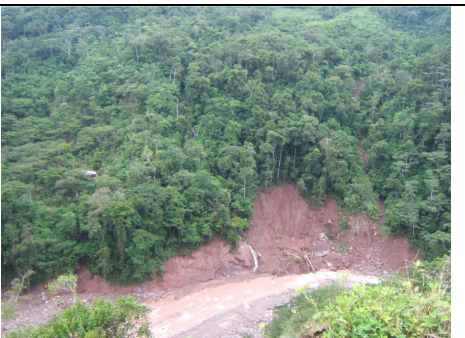
Agu-10	Frente al puente Duque margen derecha del río Yuracyacu 8990300- 418200	Erosión fluvial	Precipitaciones pluviales intensas, caudales altos del río, substrato rocoso fracturado, presencia de suelo, pendiente del terreno.	Por la erosión fluvial se genera un socavamiento de la base de laderas en la margen derecha ha ocasionado derrumbes, que aportan material suelto al cauce el cual es acarreado por la corriente del río.	Aporta material suelto al cauce del río Yuracyacu el cual puede ser acarreado como flujo.	Reforestar la zona.

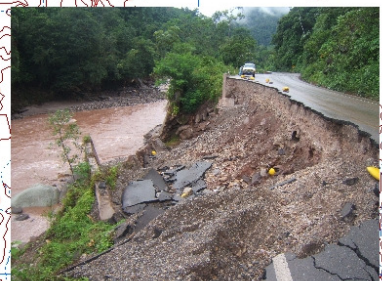
20.-Sector Juan Velasco, la erosión fluvial generó derrumbes en el borde de talud, afectando parte de la carpeta asfáltica de la carretera Federico Basadre.

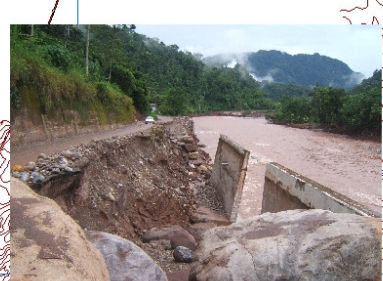
21.- Sector Juan Velasco, erosión en la margen izquierda del río Yuracayacu, que afectó la carretera Federico Basadre en su tramo de 100 m.

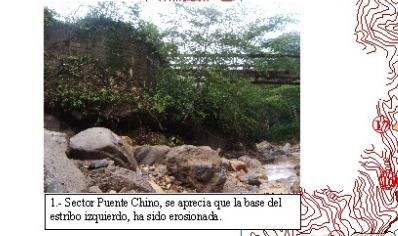
1.- Sector Puente Chino, se aprecia que la base del estribo izquierdo, ha sido erosionada.

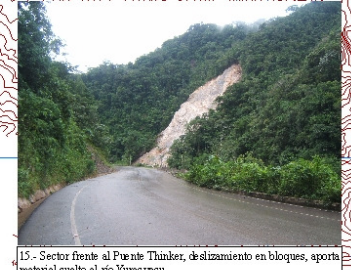
15.- Sector frente al Puente Tankor, deslizamiento en bloques, aporta material suelto al río Yuracayacu.

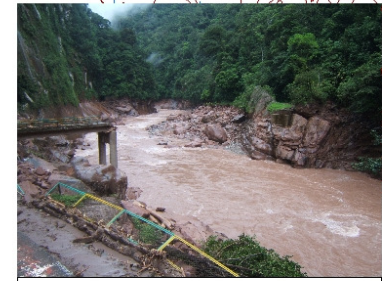
25.-Puente que comunicaba el Boqueron del Padre Abad con el sector de Velo de Novia, destruido, note la baranda de protección del camino peatonal destruido, y los restos de troncos de árboles.

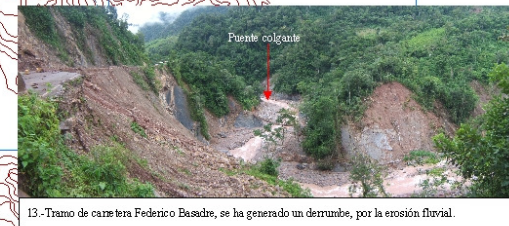
13.-Tramo de carretera Federico Basadre, se ha generado un derrumbe, por la erosión fluvial.

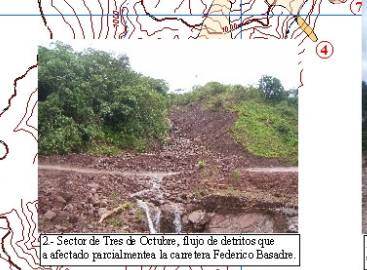
2.- Sector de Tres de Octubre, flujo de detritos que ha afectado parcialmente la carretera Federico Basadre.
