Informe Técnico N° A6855

EVALUACIÓN GEOLÓGICA Y GEODINÁMICA EN LOS SECTORES DE SANTA ROSITA, MONTE OLIVO, SANTA VIVIANA ALTA Y SANTA VIVIANA BAJA

Región Junín
Provincia Satipo
Distrito Pampa Hermosa
Sectores de Santa Rosita, Monte Olivo,
Santa Viviana Alta y Santa Viviana Baja

DICIEMBRE
2018

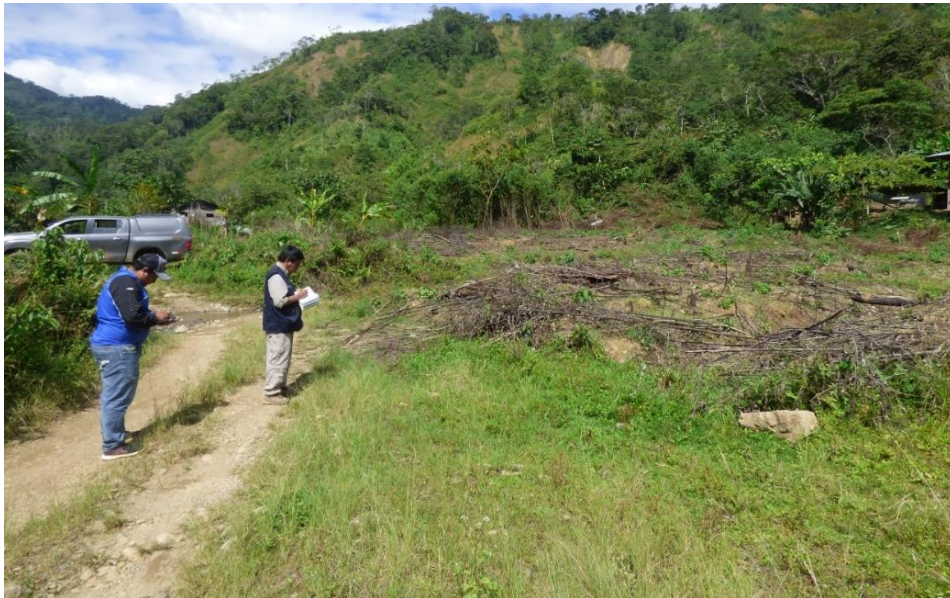
Foto 5: Vista de fragmentos de roca trasportado por el flujo de lodo.

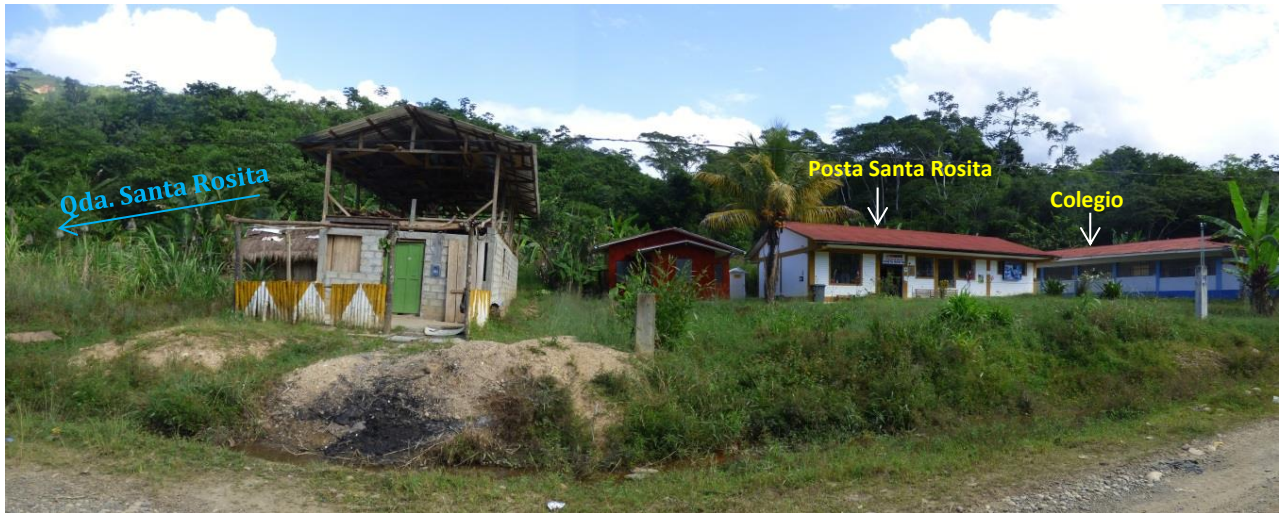
- a) Sustrato rocoso de mala calidad, con alto grado de meteorización y muy fracturado,
- b) Laderas con pendiente del terreno, hasta de 30°.
- c) La quebrada en su desembocadura, presenta una pendiente menor de 5°, que permite la acumulación de fácil remoción.
- d) Suelo de fácil remoción
- e) Saturación del suelo de la ladera, que permite el aumento de peso de la masa.
- f) Combinado los tres factores, mencionados anteriormente la masa del suelo pierde inestabilidad, y se desliza cuesta abajo, incrementado el volumen de material suelto en el cauce de la quebrada. (figuras 4 y 7).

Figura 4: Vista del centro poblado Santa Rosita, asentada sobre una terraza aluvial.

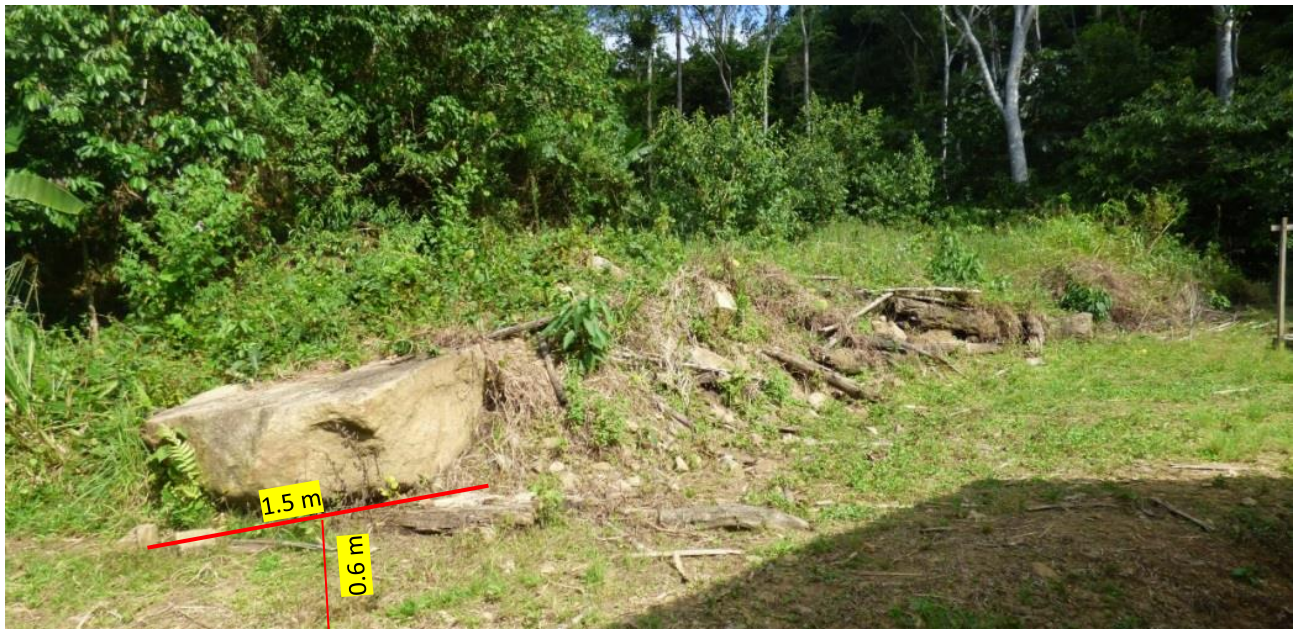
El flujo de lodo, en su dinámica de transporte, arrastro bloques de roca intrusiva, con diámetros de 1.5 x 0.60 m (figura 5) y troncos de árboles arrancados desde su raíz, de 6 a 8 m de diámetro (foto 6).

Figura 5: Bloques de roca intrusiva transportado por el flujo de lodo.

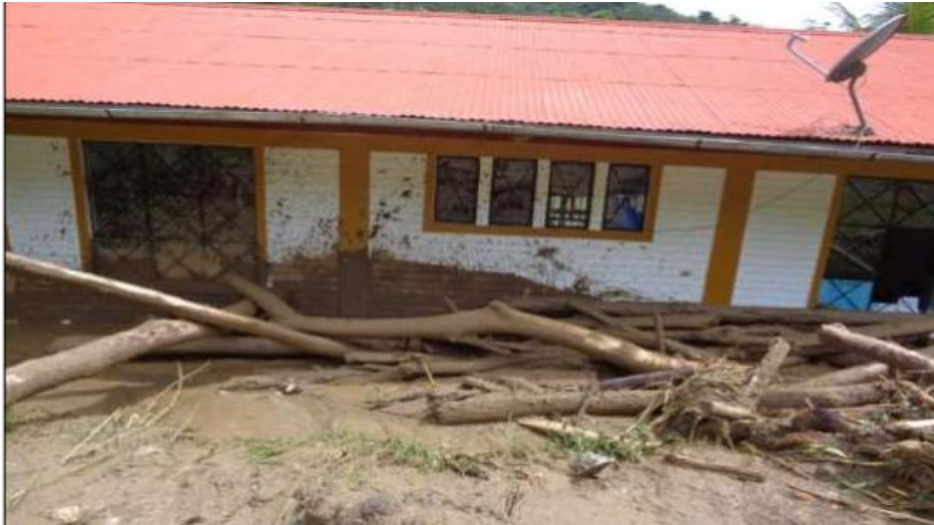
Foto 6: Troncos de árboles transportados por el flujo de lodo. Fuente COEN – INDECI 2016.

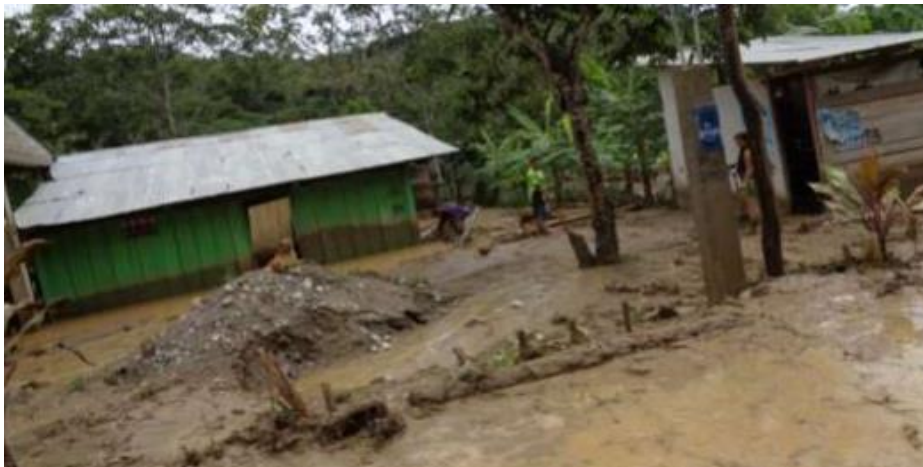
Algunas viviendas y terrenos de cultivo (cafetales y platanales), ubicados al borde de la quebrada Santa Rosita, fueron inundados por el flujo de lodo (foto 7).

Foto 7: Viviendas y terrenos de cultivo afectas por el flujo de lodo. Fuente COEN – INDECI 2016.

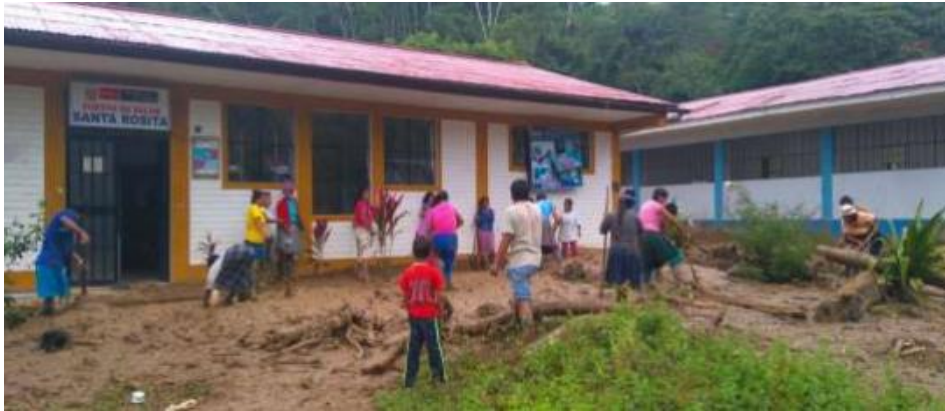
El evento afectó posta médica Santa Rosita (foto 8), Escuela N° 31898 - Santa Rosa de Omayro (foto 11) y 40 m de la carretera antigua Satipo-Huancayo.

Foto 8: Vista de la Posta médica Santa Rosita afectada por flujo de lodo. Fuente COEN – INDECI 2016.

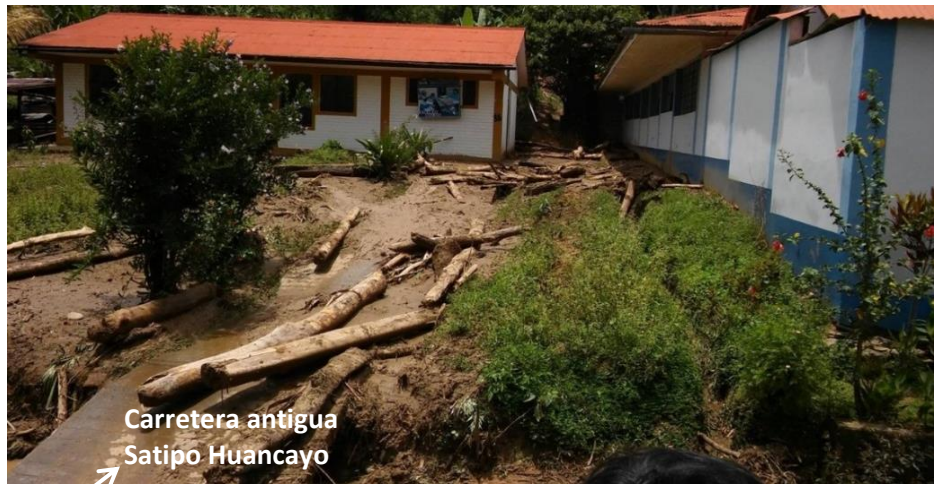
Figura 7: Troncos de árboles transportados por el flujo de lodo, llegaron hasta la carretera antigua Satipo-Huancayo. Fuente COEN – INDECI 2016.

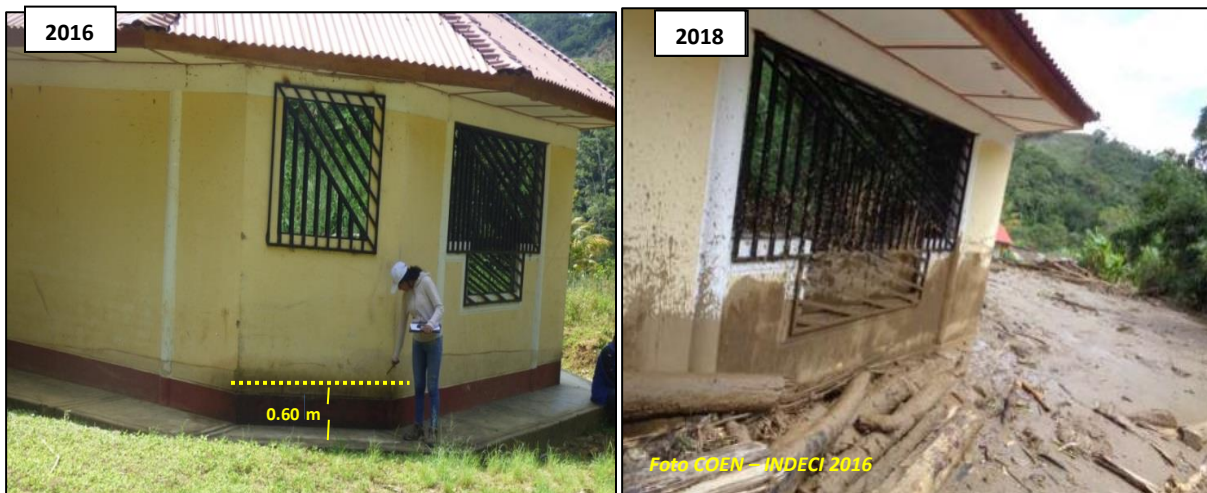
El Centro educativo nivel inicial N°1011 Santa Rosita, ubicado en la margen izquierda de la quebrada, fue inundado por el flujo de lodo, alcanzó una altura de 0.60 m. (figura 8)

Figura 8: El centro inicial Santa Rosita, fue afectado por el flujo de lodo (2013). Vista de la marca dejada por el paso del flujo de lodo (2018).

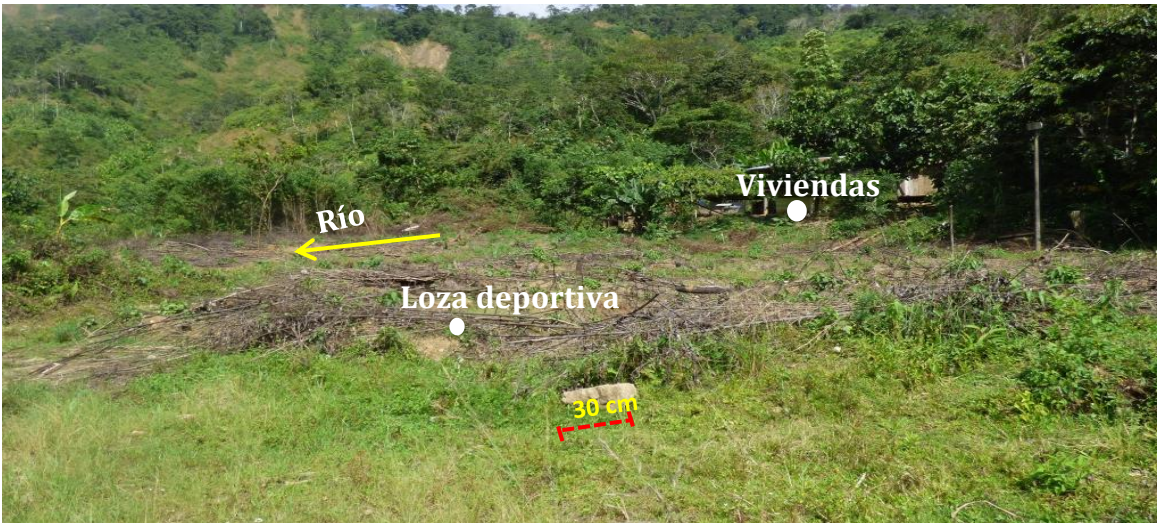
En su dinámica de transporte, el flujo de lodo arrastró clastos de roca intrusiva de 30 cm de diámetro y plantaciones nativas, afectando las viviendas asentadas al borde de la quebrada, loza deportiva (figura 9).

Figura 9: Vista del material transportado por el flujo de lodo (clastos y arbustos), depositado sobre la loza deportiva.

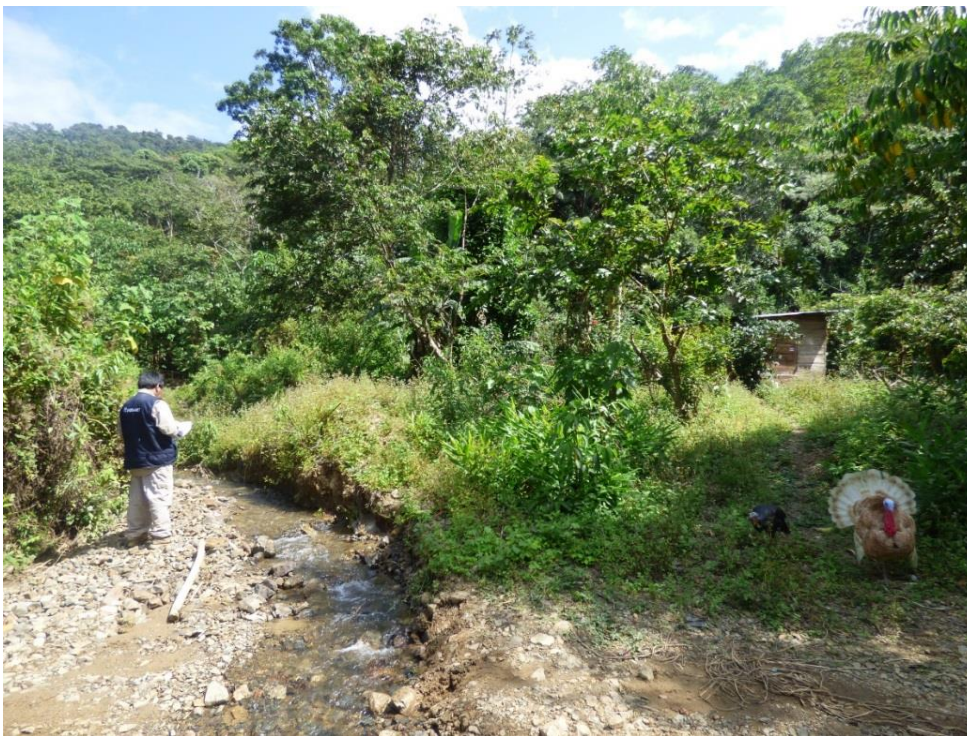
El centro poblado Monte Olivo, es disectado por dos quebradas (foto 9), que en periodos de precipitaciones intensas se activa originando flujos de lodo.

Foto 9: Vista del canal afluyente al río Pampa Hermosa.

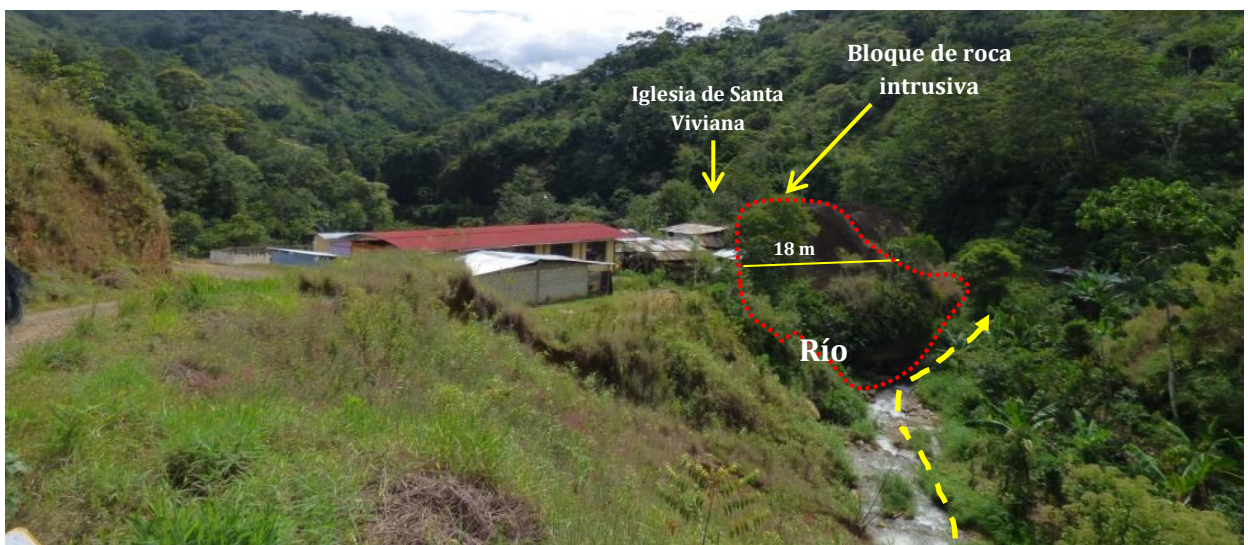
En el cauce de la quebrada, se tienen un bloque de roca intrusiva con las siguientes dimensiones 10 m x 18 m x 10 m, este fue posiblemente trasportado por un huayco antiguo (Figura 11),

El bloque se encuentra apegado en la margen izquierda, sirve como barrera natural para el poblado, ante la generación de flujos de menores dimensiones. Por la presencia del bloque el cauce actual de la quebrada ha migrado hacia la margen derecha.

Por la presencia de este bloque en el cauce de la quebrada, se puede decir que esta quebrada se pueden generar flujos de grandes dimensiones.

Figura 11: Sector Santa Viviana Baja.

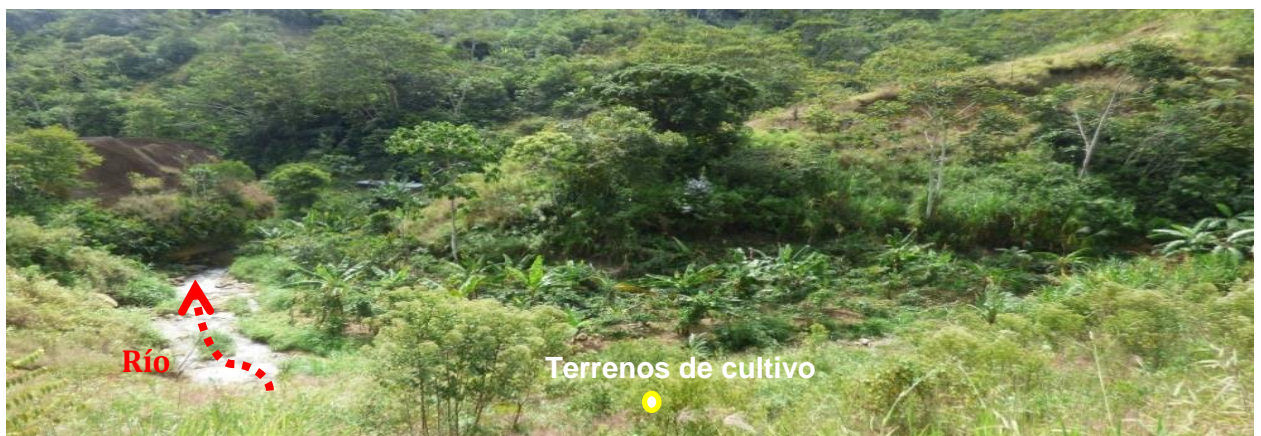
Los terrenos de cultivo (cafetales y platanales), están ubicados en zonas susceptibles (borde del río) a inundación y erosión fluvial (figura 12).

Figura 12: Se observa sembríos al borde del río (zona susceptible).

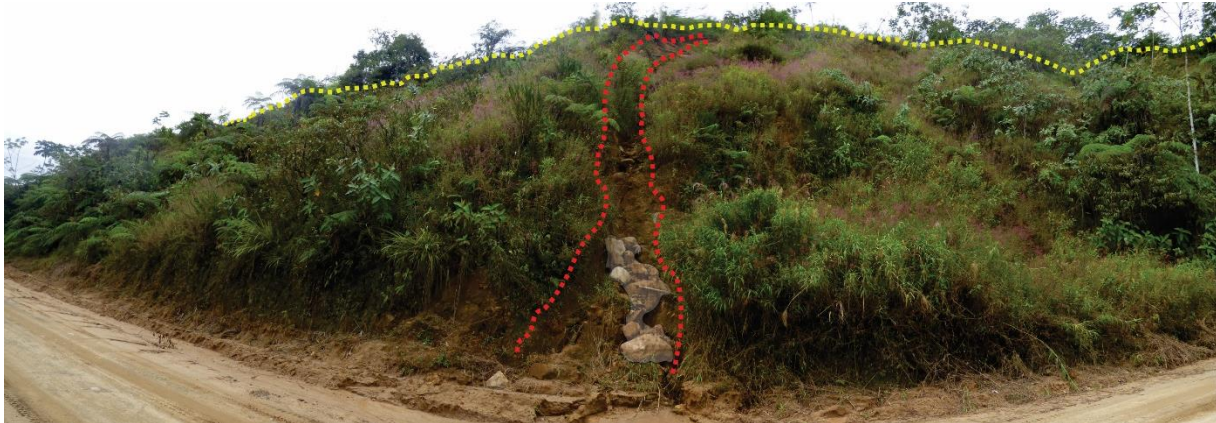
Deslizamiento rotacional (D1): Presenta un escarpe de forma semicircular, con 30 cm de salto de su escarpe principal, tiene una pendiente de 40°. En el cuerpo del deslizamiento se observan erosión de ladera (carcavamiento) de 1 m de ancho. En el interior de la cárcava se observan bloques redondeados (figura 13), producto de un alto grado de meteorización esferoidal. El deslizamiento afecta 140 m de la carretera afirmada.

Figura 13: Erosión de ladera, en el cuerpo del deslizamiento activo (D1).

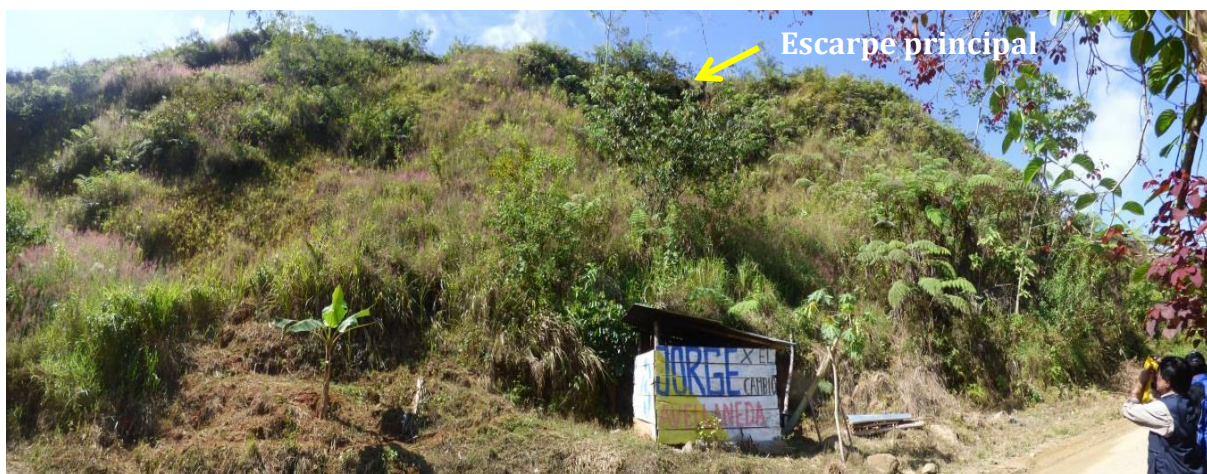
Deslizamiento rotacional (D2): Constituido por un escarpe de forma semicircular, con longitud de escarpa de 70 m. El desnivel entre escarpe y pie es 35 m (figura 14), en pendiente moderada.

El material deslizado está constituido de suelo arenoso limoso, color pardo claro, presenta bloques subredondeados, producto de la meteorización esferoidal. El deslizamiento afecta viviendas y 73 m de la carretera antigua Satipo-Huancayo.

Figura 14: Deslizamiento rotacional, afecto la carretera antigua Satipo- Huancayo.

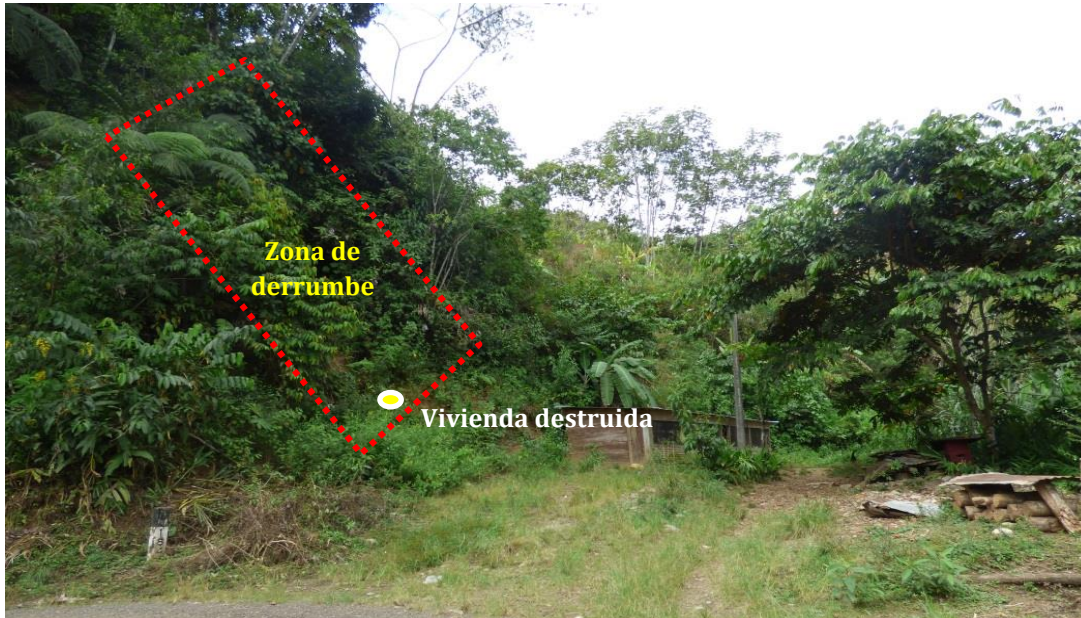
En la antigua carretera afirmada Satipo-Huancayo, se generó un derrumbe de 25 m de altura, destruyó una vivienda ubicada al pie de la ladera (figura 15).

Figura 15: Zona de derrumbe.

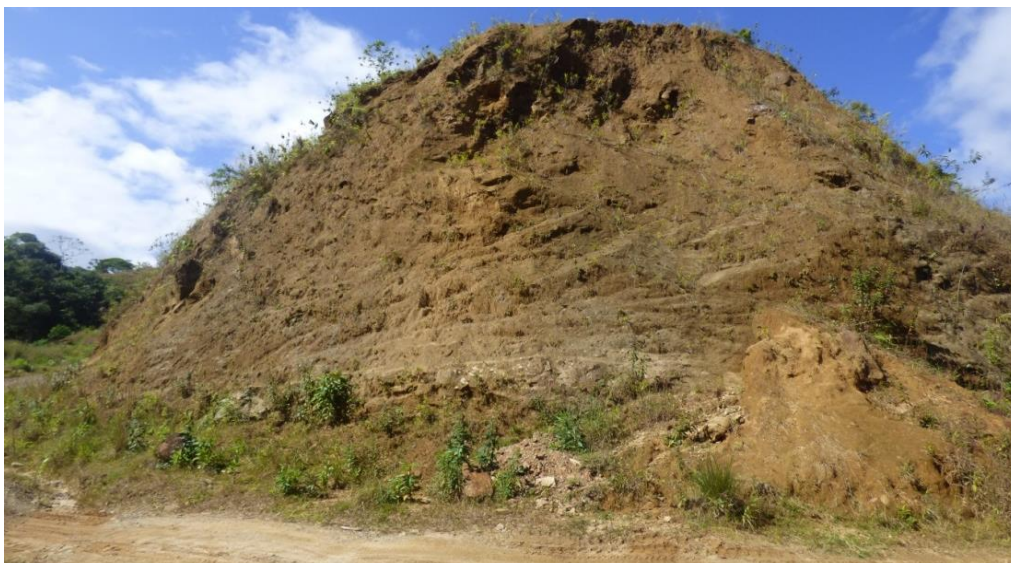
- a) Roca con fracturamiento a favor de la pendiente.
- b) Corte de talud de 60°, que lo hace inestable.
- c) Pendiente del terreno hasta de 30° (foto 10).
- d) Suelo inconsolidado, de fácil remoción (foto 11).

Foto 10: Corte de talud para la construcción del camino carrozable a Santa Viviana alta.

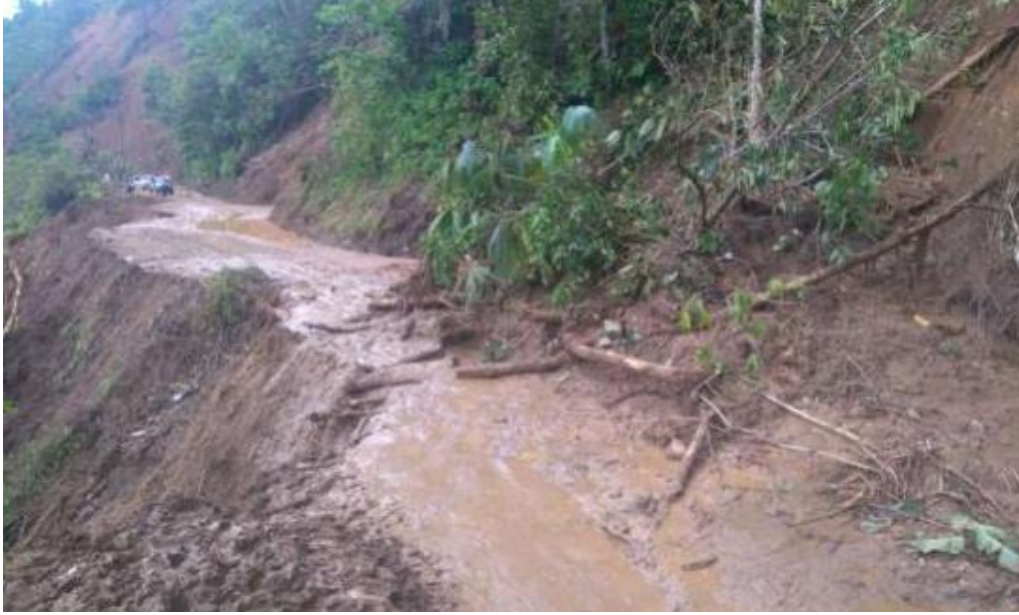
Foto 11: Carretera antigua Satipo-Huancayo obstruido por la ocurrencia de derrumbes. Fuente INDECI-COEN, 2016.

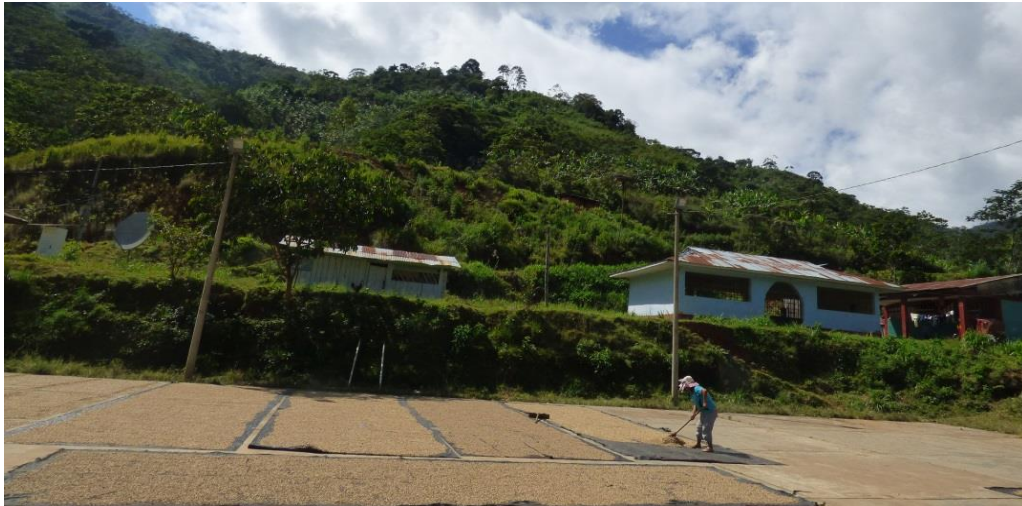
El centro poblado de Santa Viviana Alta, está asentado a la margen izquierda de la quebrada del mismo nombre, sobre una ladera de montaña intrusiva (foto 12), es afectada por derrumbes.

Foto12: Vista del sector Santa Viviana alta, asentada sobre ladera de montaña intrusiva.

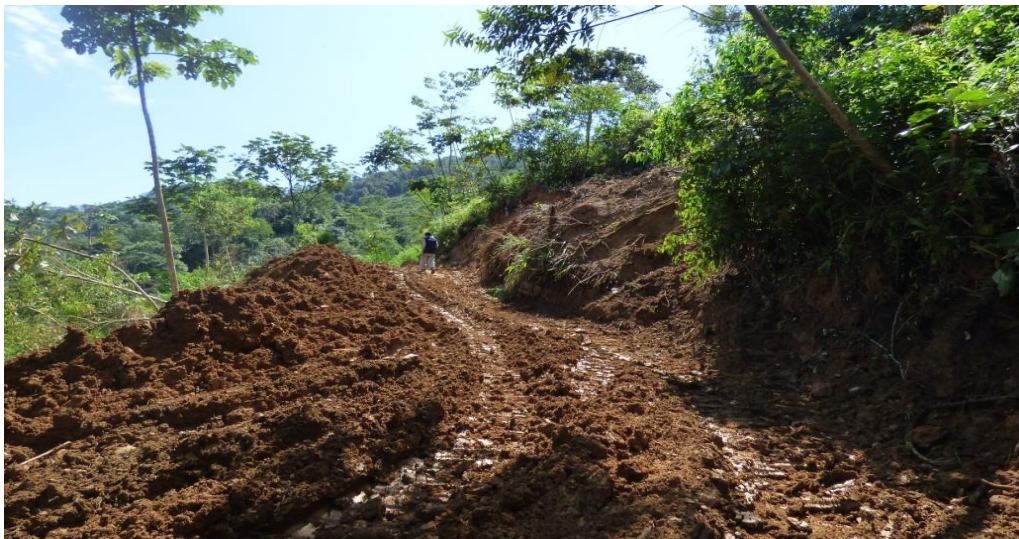
Los cortes de talud para la construcción de vía de acceso, esta generado inestabilidad en la ladera (foto 13), se aprecian derrumbes a lo largo de ella.

Foto 13: Corte de talud para la construcción de camino carrozable, que ha generado inestabilidad en el terreno.

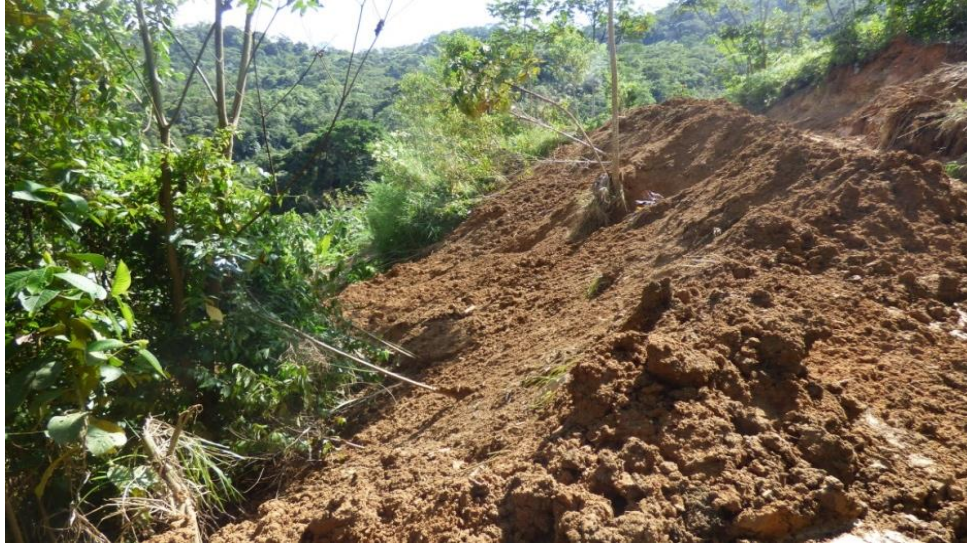
El material de proveniente de la construcción de la vía (desmonte), es vertido sobre las laderas (fotos 14 y 15). Este material en tiempos de lluvias es de fácil remoción, puede desplazarse cuesta abajo, esto contribuirá con incrementar el volumen de carga hacia la quebrada, por ello se pueden generar nuevos movimientos en masa

Foto 14: Material vertido sobre laderas muy empinadas.

recomendable verter material suelto en zonas altamente susceptibles a la ocurrencia de movimientos en masa, como laderas empinadas.

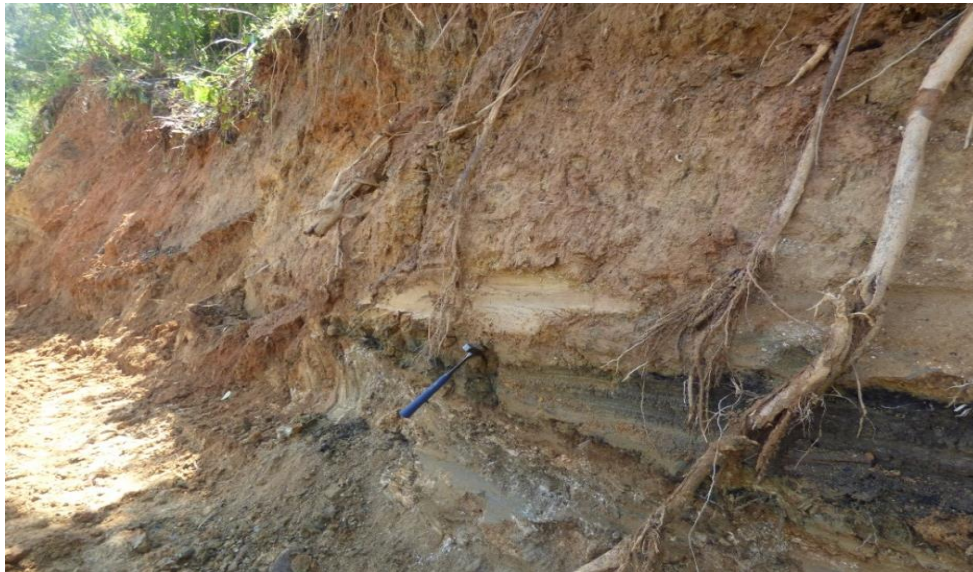
Foto 15: Material de remoción antiguo.
