**INFORME TÉCNICO N° A6853**

**EVALUACIÓN DE PELIGROS GEOLÓGICOS DE CHILIMPAMPA BAJA**

(Distrito, Provincia y Región Cajamarca)

**Diciembre, 2018**

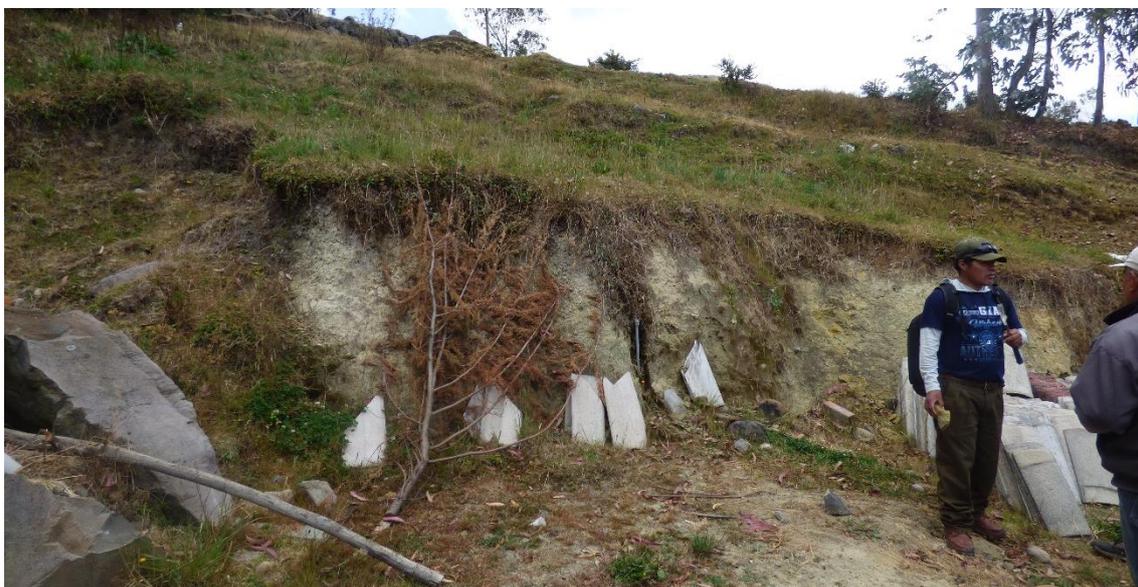
2007). El afloramiento se presenta medianamente meteorizado y poco fracturado (foto 2).

Foto 2. Afloramiento de la Secuencia Volcánica Tual – Puruay Chilimpampa Baja.

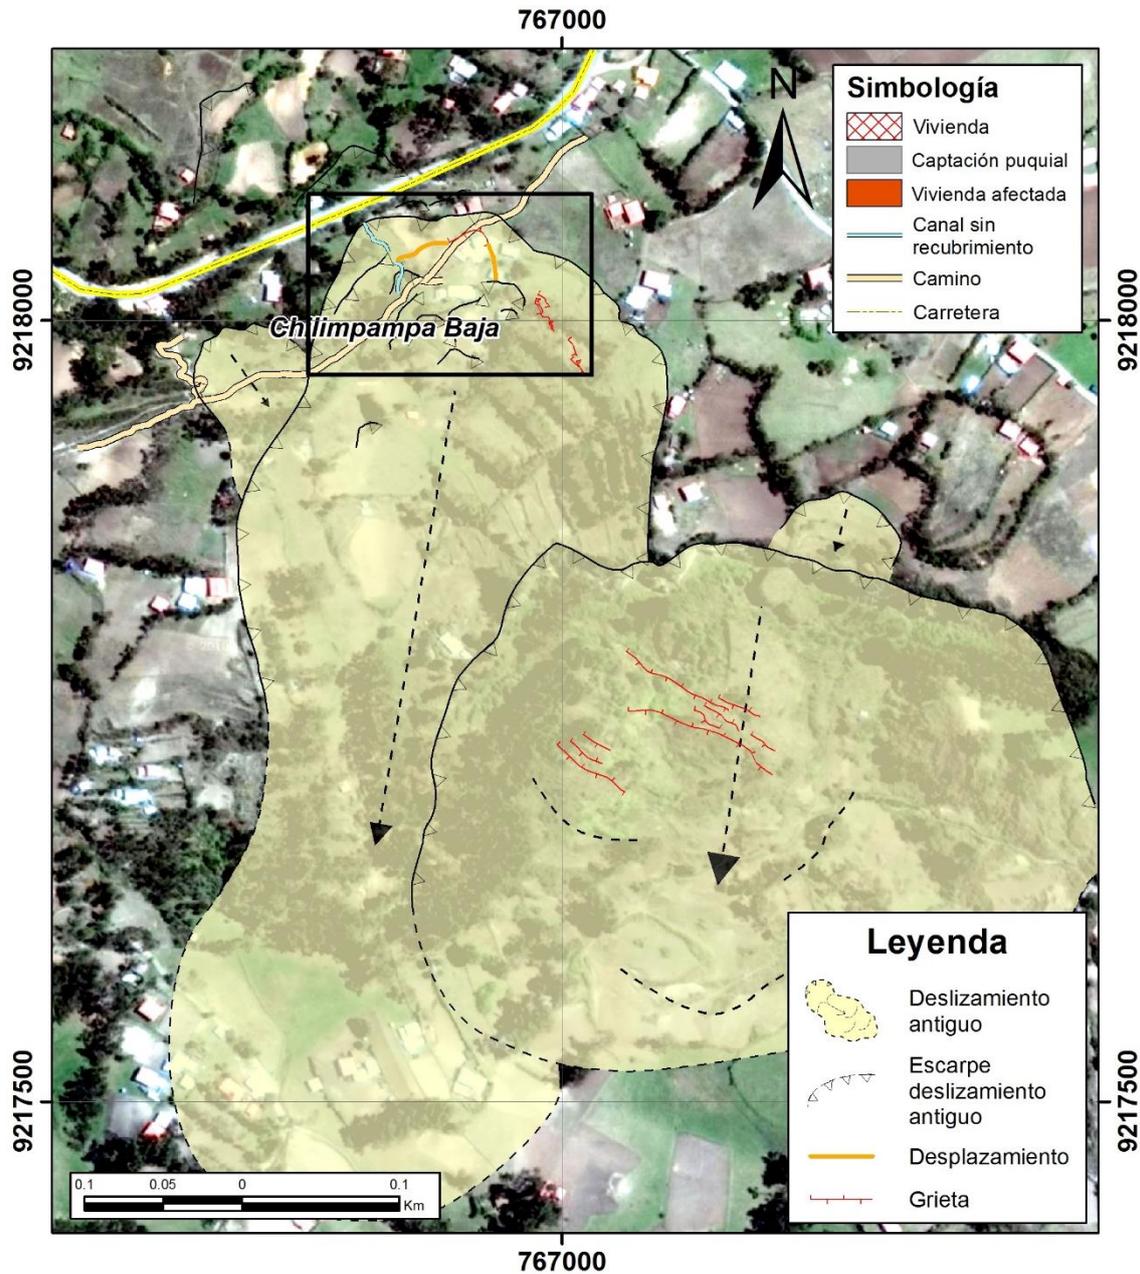
Los trabajos de campo permitieron identificar agrietamientos y desplazamientos que evidencian de la ocurrencia de un proceso de deslizamiento además de escarpes de eventos antiguos (figura 4 y 5).

Figura 4. Mapa de peligros de Chilimpampa Baja.

La ladera de Chilimpampa Baja muestra escarpes antiguos de hasta 50 m de longitud con desplazamientos de hasta 2 m, evidencia de reactivaciones antiguas (figura 13). El cartografiado y la topografía de detalle permitió diferenciar la forma de un deslizamiento antiguo, de 350 m de corona estimada, sobre el cual están emplazadas viviendas de la comunidad (figura 4).

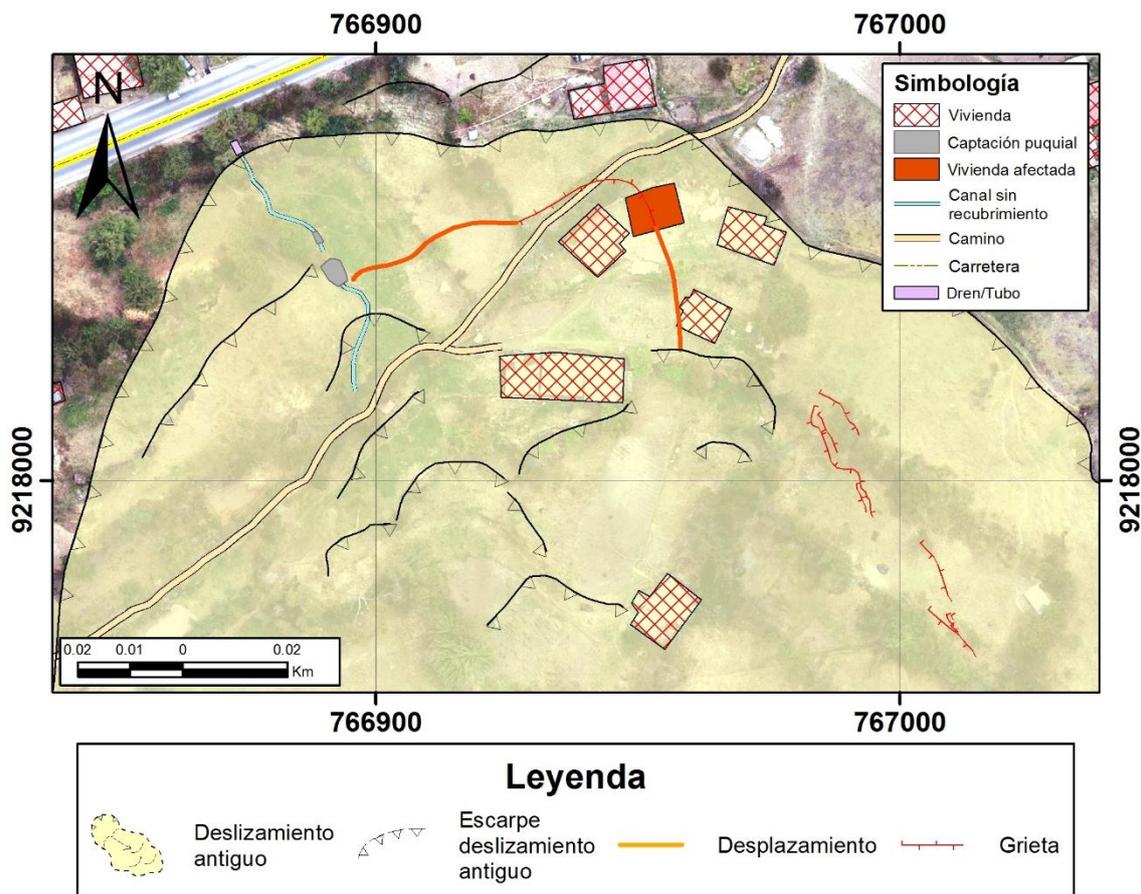
Figura 5. Mapa de peligros de detalle de la zona afectada en Chilimpampa Baja.

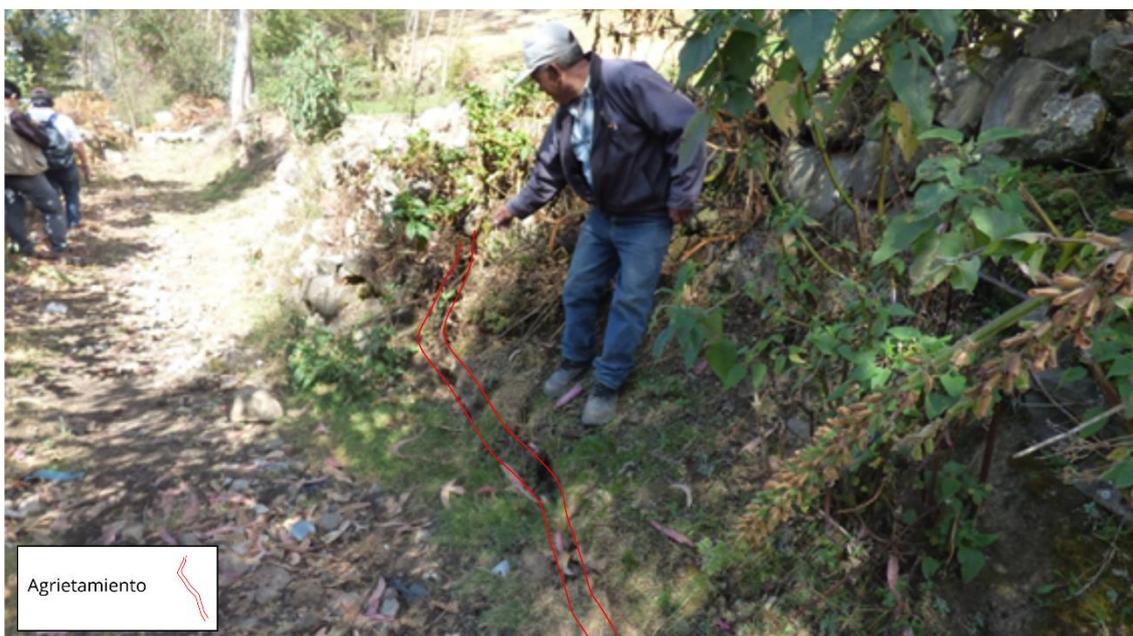
En la zona afectada se observó un agrietamiento del terreno de aproximadamente 35 m de largo, con desplazamiento vertical y ancho de 10 cm (figuras 7 y 8). La grieta empieza en un terreno de cultivo, en las coordenadas 766925 O; 9218048 N, prolongándose paralela por un camino de herradura del sector, hacia el noreste, continuando y cambiando su dirección al sur (figura 11), hacia una vivienda en construcción, cuya estructura seccionó por la mitad (figura 9). La deformación se prolonga en dirección sur, inclinando un poste de luz (figura 10).

Figura 7. Agrietamiento en Chilimpampa Baja.

1. Reubicación progresiva de los pobladores del sector.
2. Sellar las grietas para evitar infiltración de aguas pluviales y de riego. Con ello se atenuara el desplazamiento hacia la parte baja.
3. Revestir el canal de captación del Puquial de la zona, para evitar la saturación de los terrenos.
4. Reforestar la ladera de Chilimpampa Baja.
5. Implementar un sistema de drenaje pluvial en toda la zona de deslizamiento de la ladera de Chilimpampa Baja, mediante canales revestidos, para evitar la infiltración de aguas. Los caminos de herradura deben tener cunetas revestidas.
6. No realizar practicas de riego por inundación.
7. Reubicar el tendido eléctrico ubicado en la zona afectada.

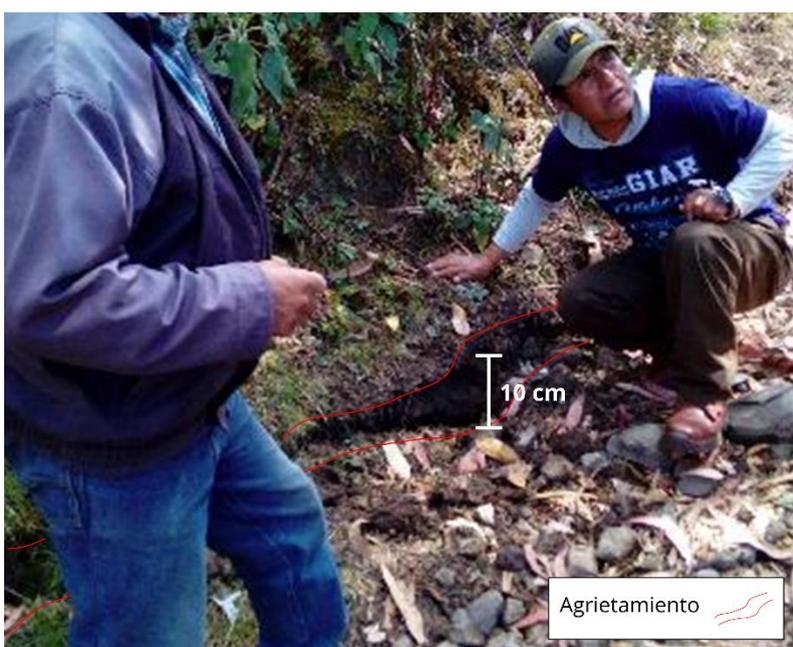
Figura 8.  
Agrietamiento en  
Chilimpampa  
Baja.

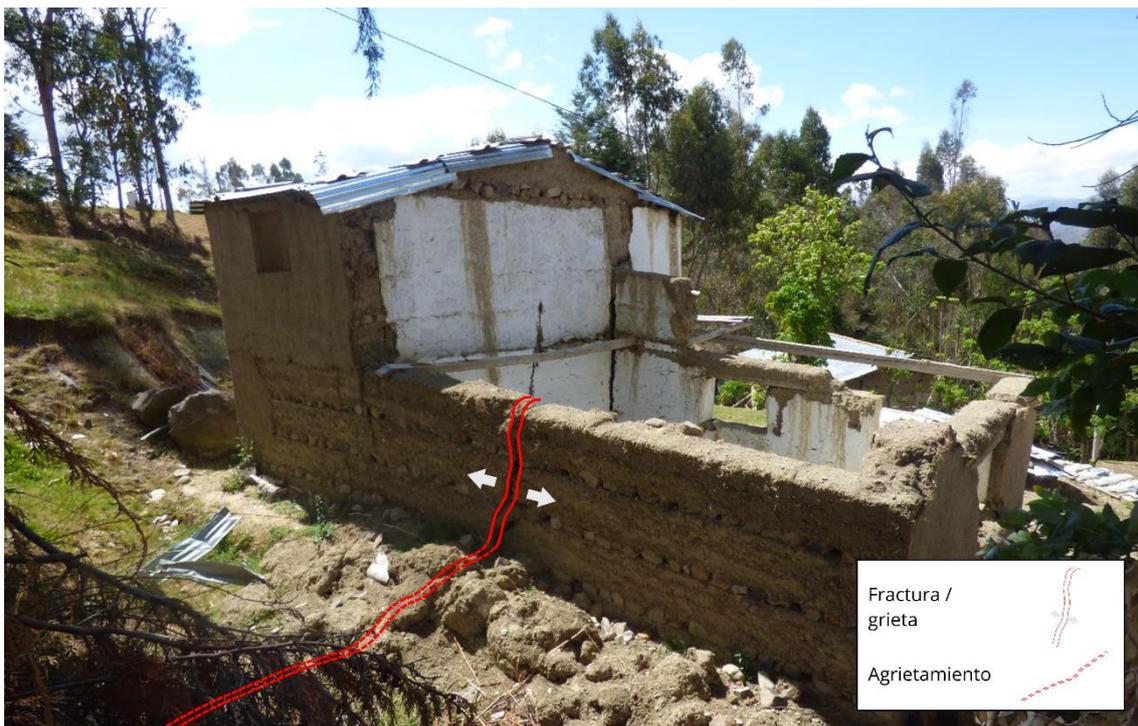
Figura 9. Vivienda en construcción afectada por agrietamientos en Chilimpampa Baja.

4. Se observó una grieta con longitud de 35 m, con desplazamiento vertical y horizontal del orden de los centímetros (hasta de 10 cm). Se prolonga a lo largo del sector. Esto afectó una vivienda, la cual fue seccionada por la mitad. También fueron afectados terrenos de cultivo, tendido eléctrico (poste inclinado) y un camino de herradura.

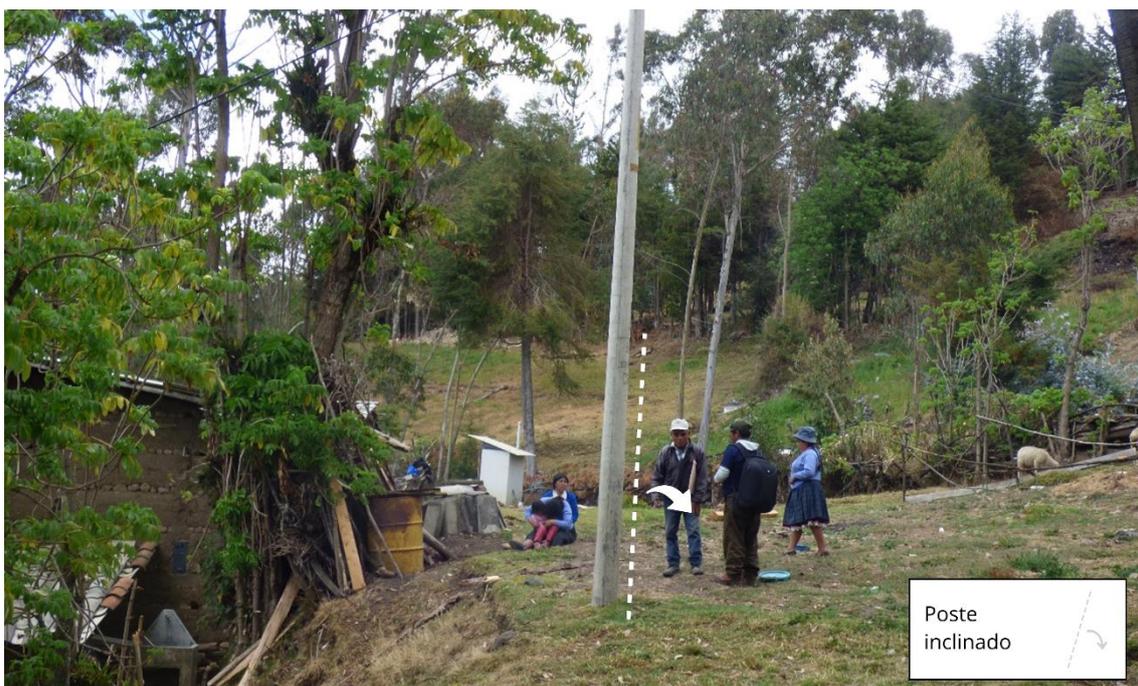
Figura 10. Poste de luz inclinado cercano a viviendas de Chilimpampa Baja. El poste se encuentra en la proyección de los agrietamientos.

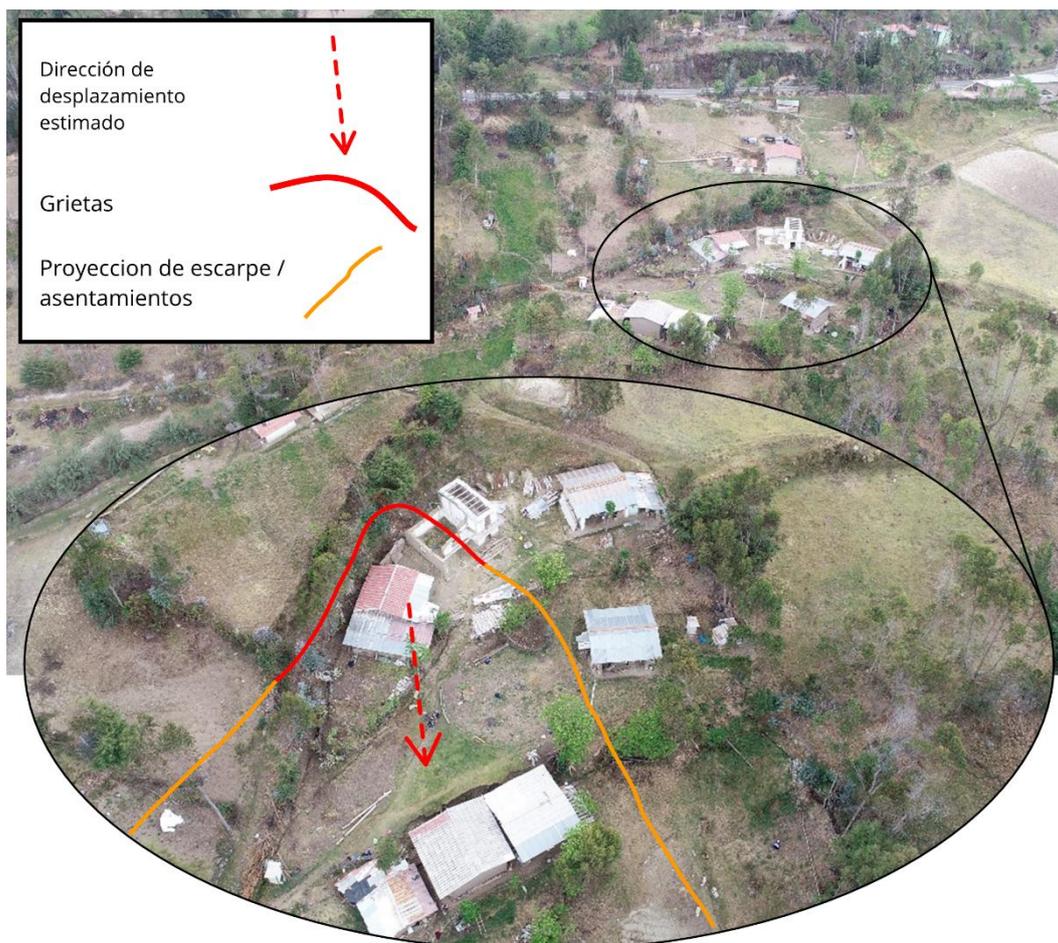
Figura 11. A) Fotografía aérea del sector afectado en la localidad de Chilimpampa Baja. Se observa el agrietamiento y sectores con asentamientos.

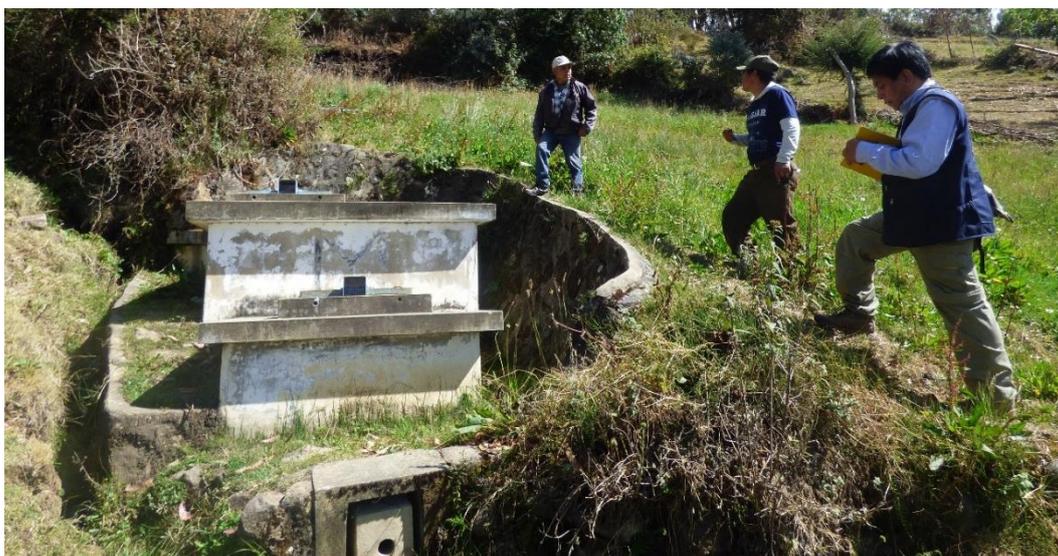
A aproximadamente 40 m, al noroeste de la zona afectada se puede encontrar la captación de un puquial (foto 3) sin desfogue con canalización revestida (figura 12), 25 m ladera arriba del puquial se observa tubería, aparentemente implementada como drenaje pluvial.

Foto 3. Obra de captación de agua de puquial.

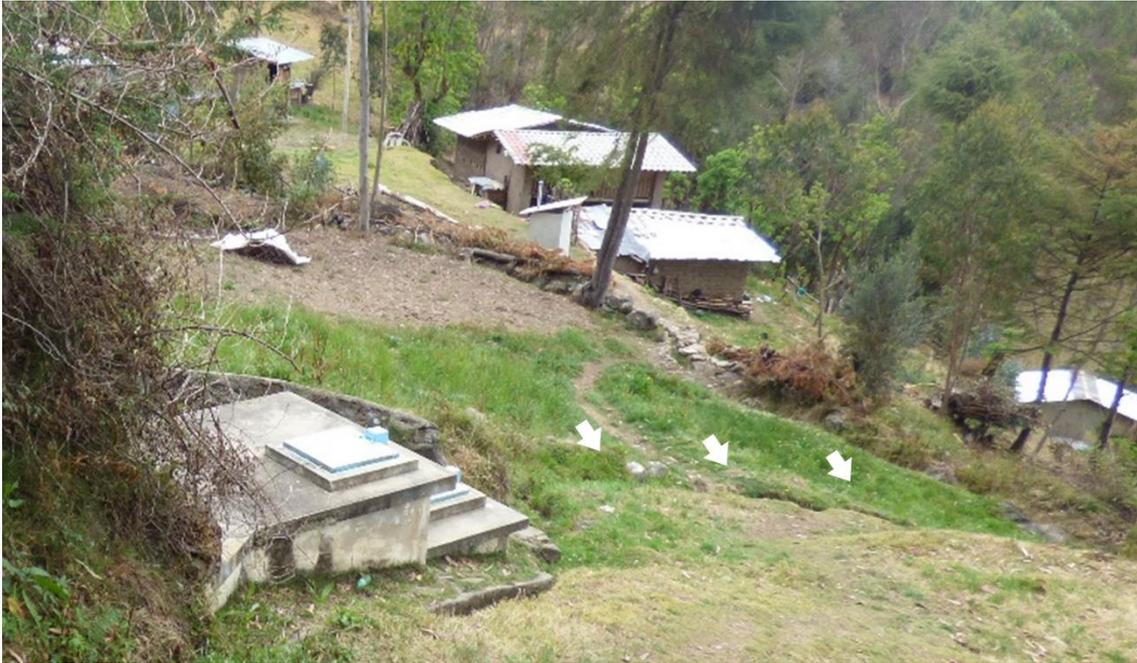
Figura 12. Desfogue de captación de puquial sin revestimiento.

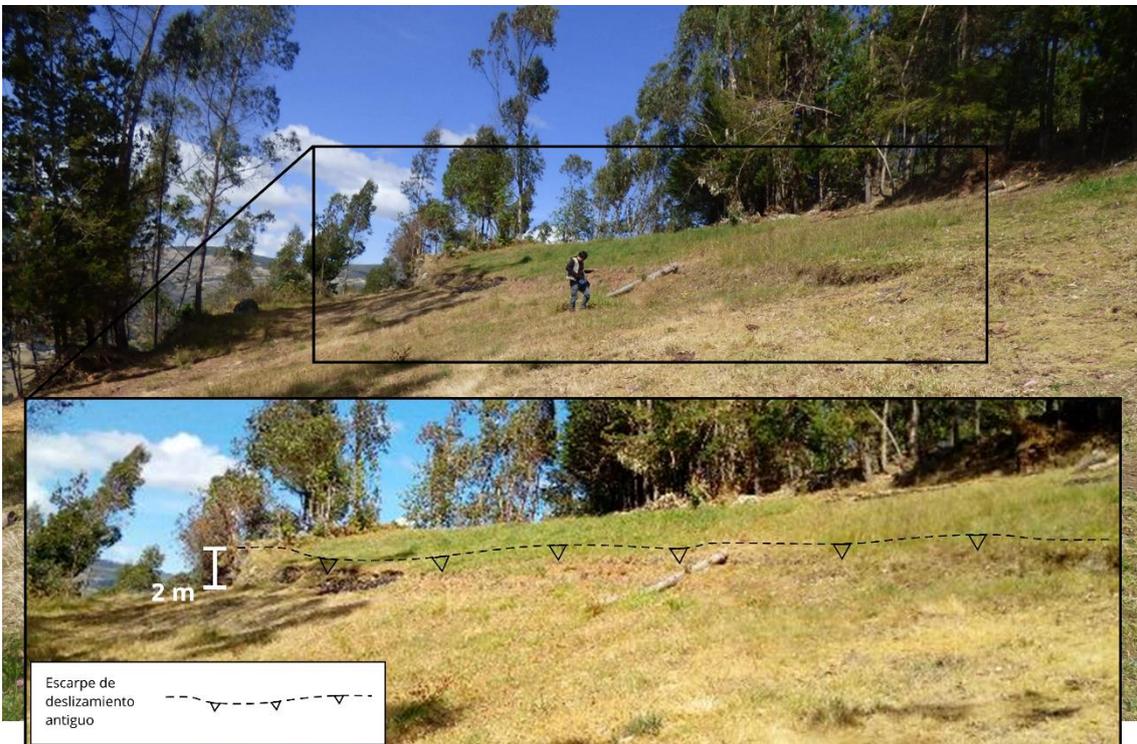
Figura 13. Escarpe de desplazamiento antiguo en Chilimpampa Baja.

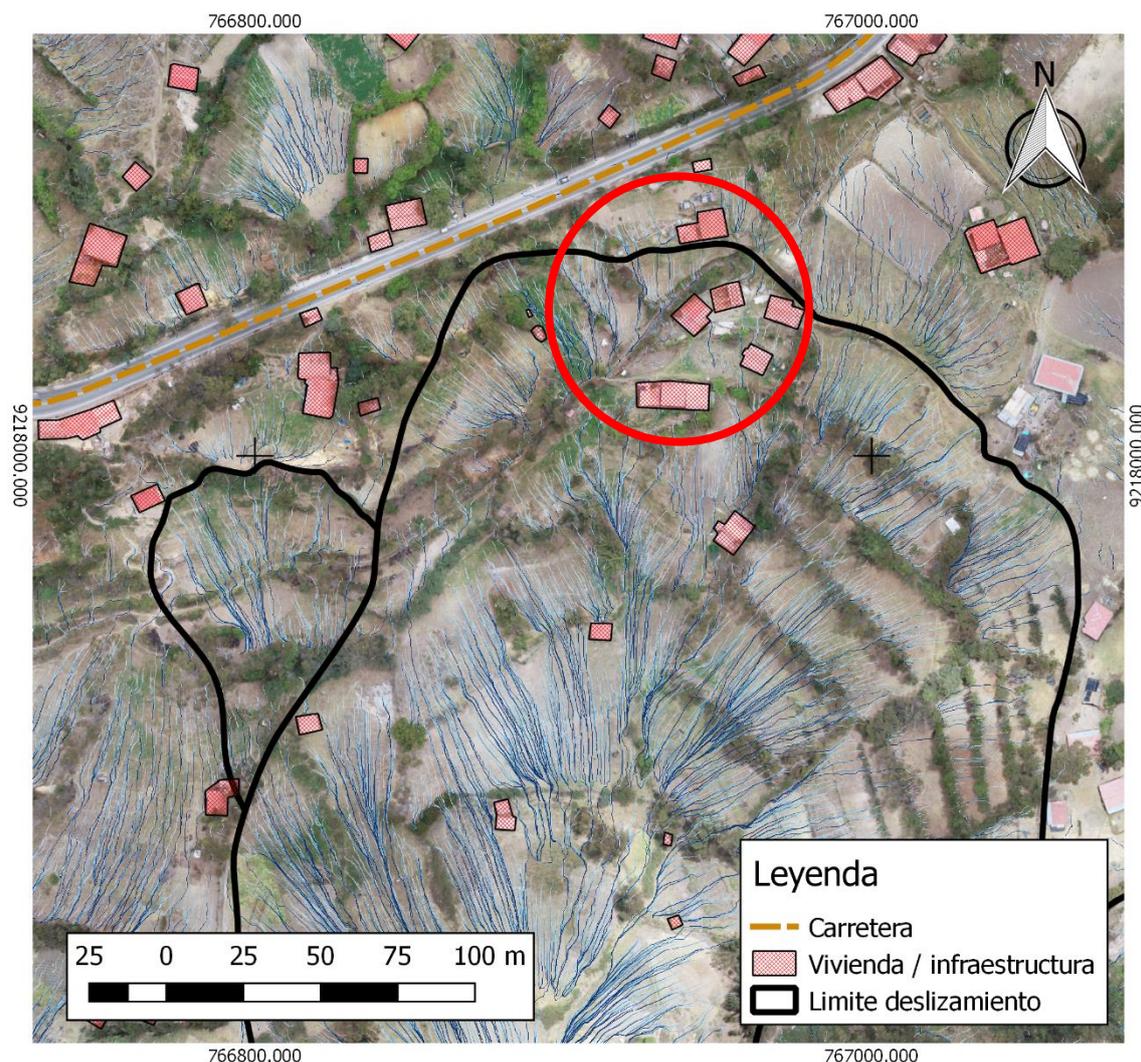
El análisis de escorrentía superficial nos muestra la distribución del drenaje, coincidente con la forma del deslizamiento antiguo. La zona de captación del ojo de agua se encuentra en una línea de drenaje que nace del terraplén carretero, lo que sugiere que la presencia de agua está relacionada a acumulaciones infiltradas presentes a alturas mayores que la carretera. La zona afectada por los agrietamientos no muestra una red de drenajes marcada (figura 14), esto indica que no existe un desfogue natural, por lo cual las aguas de escorrentía se estarían infiltrando.

Figura 14. Mapa de curso de agua superficial de detalle de Chilimpampa Baja. Se resalta el sector afectado (circulo rojo), mostrando la ausencia de continuidad en el drenaje.
