“ESTUDIOS DE MICROZONIFICACIÓN GEOTÉCNICA SÍSMICA Y EVALUACIÓN DEL RIESGO EN ZONAS UBICADAS EN LOS DISTRITOS DE CARABAYLLO Y EL AGUSTINO (PROVINCIA Y DEPARTAMENTO DE LIMA); DISTRITO DEL CUSCO (PROVINCIA Y DEPARTAMENTO DEL CUSCO); Y DISTRITO DE ALTO SELVA ALEGRE (PROVINCIA Y DEPARTAMENTO DE AREQUIPA)”

PRODUCTO 03: DISTRITO DE EL AGUSTINO

TOMO III: ESTIMACIÓN DEL RIESGO

LIMA – NOVIEMBRE 2013

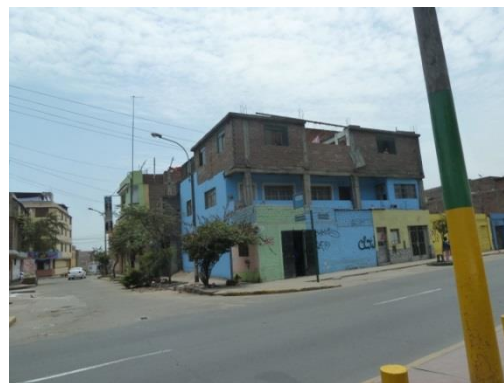
Figura 20. Edificación de tres niveles. Se aprecia que la construcción original sufrió una ampliación. Manzana 343.

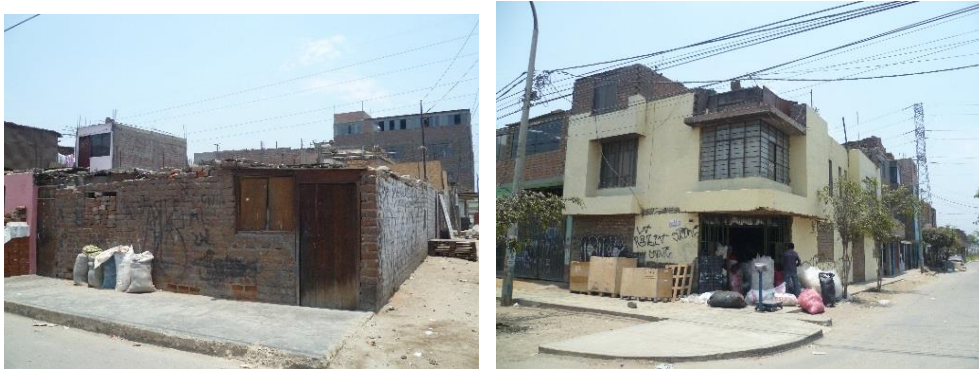
Es importante notar que otro número importante de edificaciones son de un piso, con albañilería artesanal y sin confinamiento altamente vulnerable ante un evento sísmico. También, se puede notar que existen edificaciones de albañilería con cierta irregularidad estructural debido al empleo de los ambientes para comercio, donde existen grandes luces sin secciones adecuada de elementos estructurales. Estas características se pueden observar en la Figura 31.

Figura 31. Edificaciones con irregularidad estructural

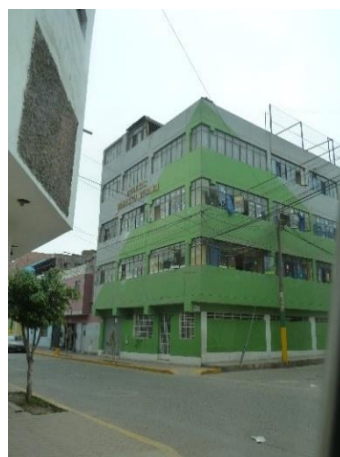
- Colegio Ignacio Merino, consta de una edificación de cuatro pisos con pórticos de concreto armado y techo de losa aligerada en regular estado de conservación, como se muestra en la Figura 42. En la parte inferior lado derecho se observa ventanas altas unidas a las columnas que podría causar el efecto de columna corta, lo que podría ocasionar daños en la estructura en caso de un sismo de gran magnitud.

Figura 42. Colegio Ignacio Merino

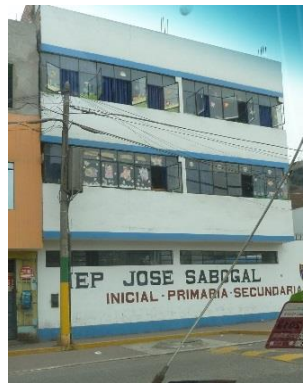
- I.E.P. José Sabogal, edificación de tres pisos con pórticos de concreto armado rigidizados con vanos de mampostería en buen estado de conservación, como se muestra en la Figura 43. Se observa que en el primer piso hay ventanas altas unidas a las columnas que podría causar el efecto de columna corta, lo que podría ocasionar daños en la estructura en caso de un sismo de gran magnitud.

Figura 43. I.E.P. José Sabogal

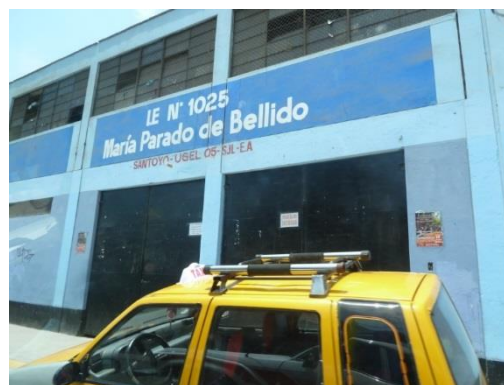
- I. E N° 1025: María Prado de Bellido, Figura 48. Es una edificación de dos niveles, en base a pórticos de concreto armado y divisiones de albañilería. Se apreció la existencia de columnas cortas en algunos ejes. Regular estado de conservación.

Figura 48. I.E. N° 1025: María Prado de Bellido.

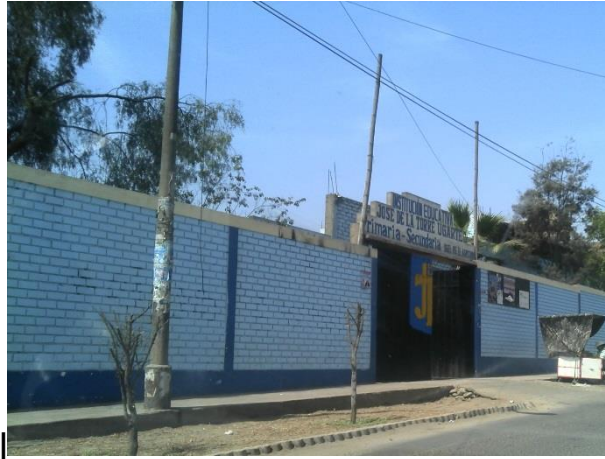
Figura 69. Centro educativo José de la Torre Ugarte de 2 niveles con presencia de columna corta.

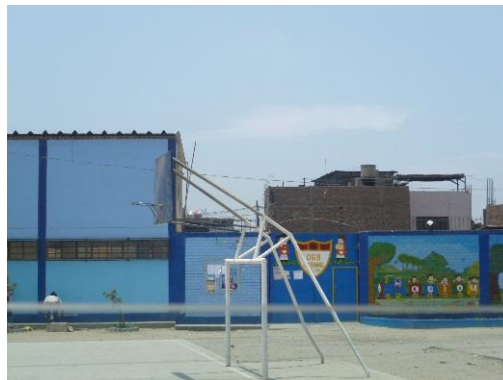
- I.E.I 068 Bethanía, edificación de dos pisos en albañilería confinada y techos livianos metálicos en regular estado de conservación, como se muestra en la Figura 76. Se observa que en el primer piso hay ventanas altas unidas a las columnas que podría causar el efecto de columna corta, lo que podría ocasionar daños en la estructura en caso de un sismo de gran magnitud.

Figura 76. I.E.I 068 Bethanía.

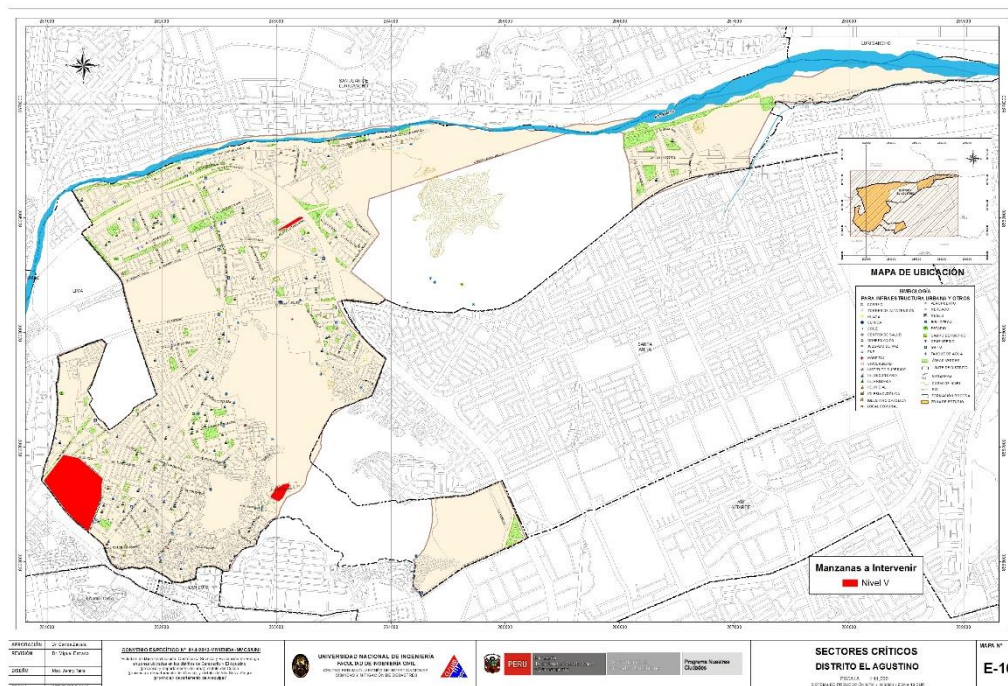
Figura 83. Ubicación de manzanas a intervenir

La ubicación de estas edificaciones es presentada en la Figura 83, donde se muestran aquellas viviendas cuyo costo de reparación es superior al 65% de su valor. Las zonas en color rojo muestran las manzanas con una mayor probabilidad de colapso, mientras que las zonas en color rosa claro muestran las manzanas con una alta probabilidad de daño severo. La intervención de estas viviendas debe realizarse luego de una evaluación al detalle de la edificación por parte de un especialista en diseño de estructuras antisísmicas.

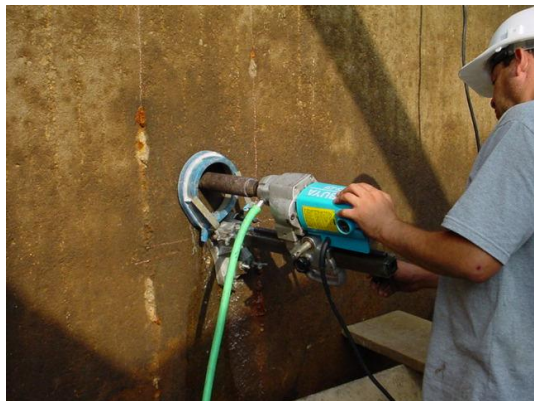
Figura 92. Extracción de testigos de concreto endurecido. Obsérvese la corrosión en el muro

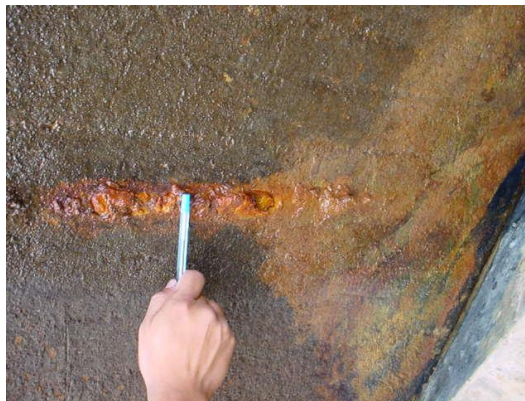
Figura 93. Corrosión del refuerzo en los muros de los decantadores.

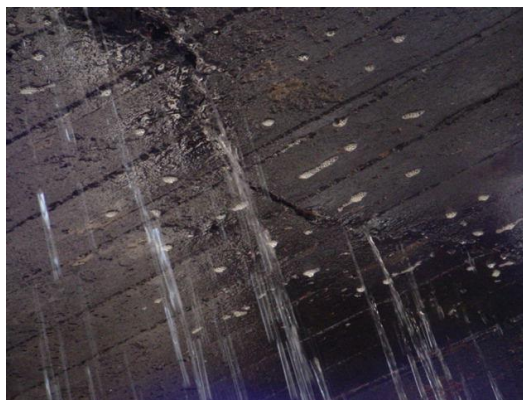
Figura 95. Fisuras en canal de salida del decantador.

Se pudo observar la existencia de fisuras en canales de salida del decantador (Figura 95), y en adición a esto corrosión de su refuerzo.
