Informe Técnico N° A6856

# INSPECCIÓN GEOLÓGICA EN EL ASENTAMIENTO HUMANO SOL NACIENTE III ETAPA

Región y Provincia Lima  
Distrito Carabaylo  
Paraje Asentamiento Humano Sol Naciente  
III Etapa

DICIEMBRE  
2018

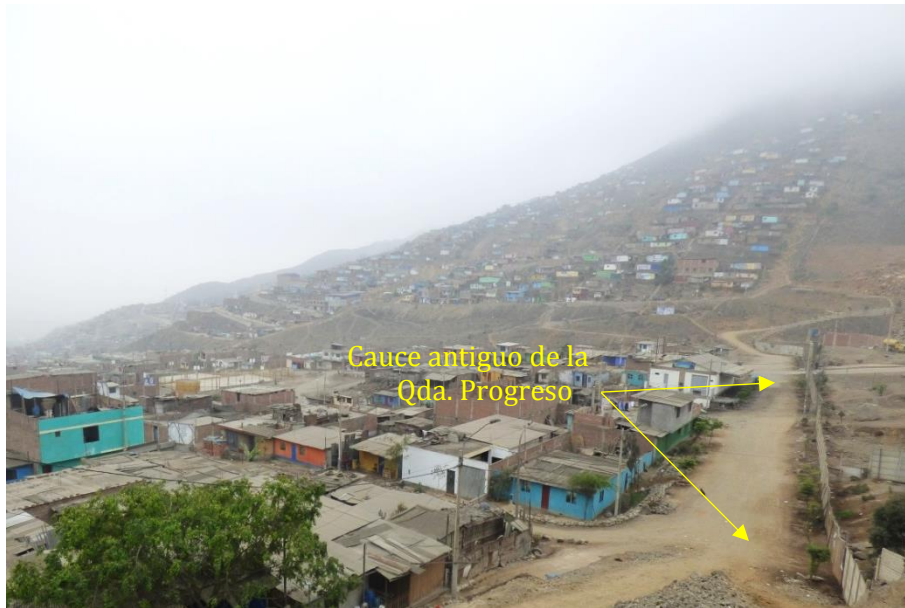
Unidad geomorfológica, representada por acumulación de material en la zona baja de la quebrada Progreso. Sobre la cual se ubican I y III etapa del A.H. Sol Naciente (foto 1).

Foto 1: Vista de viviendas ubicadas sobre un abanico proluvial.

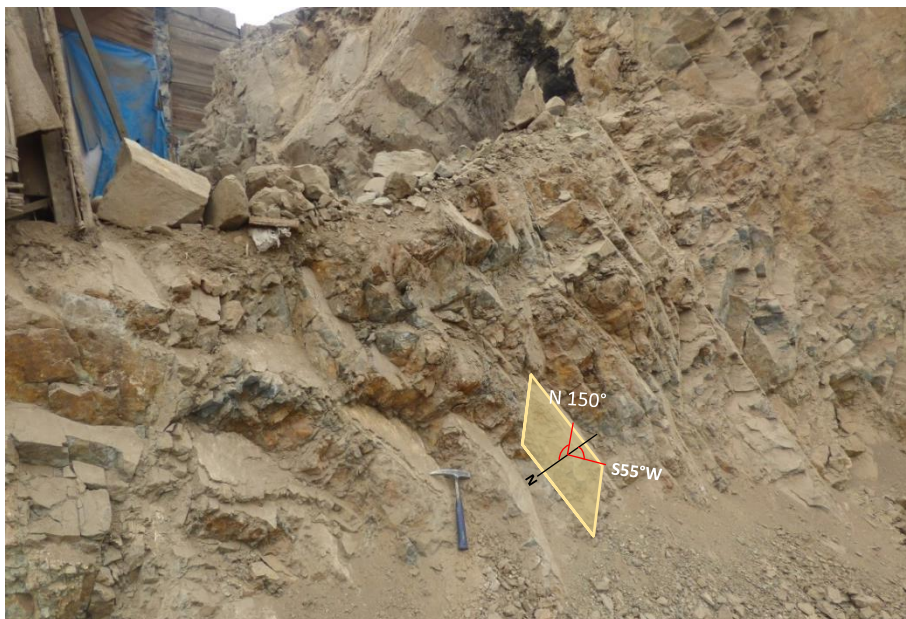
La existencia de roca volcánica medianamente a muy fracturadas y ligeramente meteorizada, favorece la ocurrencia de caída de rocas ante un eventual sismo o lluvias muy extraordinarias. De acuerdo al grado de fracturamiento de la roca se le considera como: Roca de regular a mala calidad (foto 4).

Foto 4: Afloramiento de roca volcánica. Muestra el rumbo y buzamiento de las fracturas.

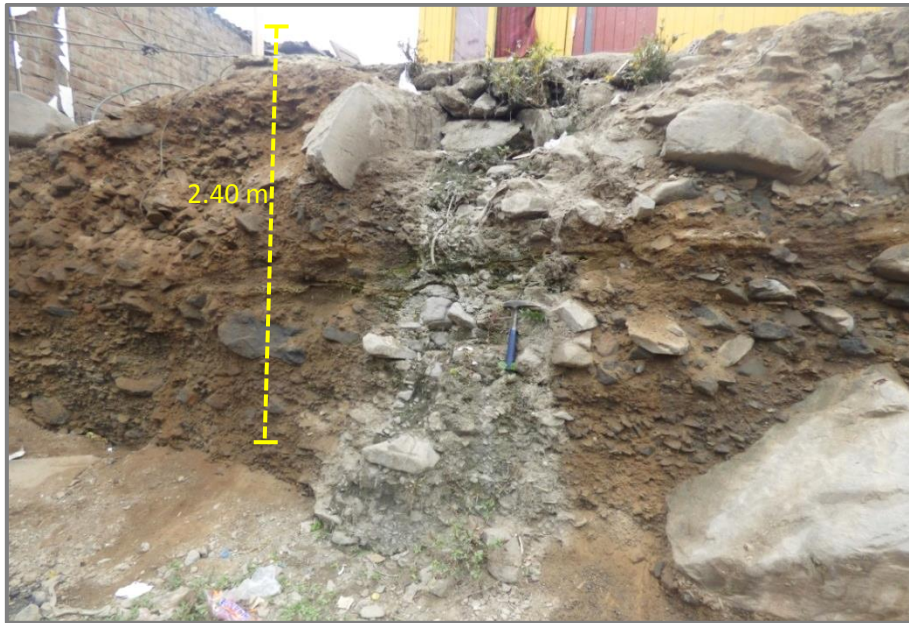
El cauce antiguo de la quebrada Progreso, está constituido por fragmentos de roca de hasta 1.5 m de diámetro en matriz arenosa, transportado y depositado por un huayco (foto 5). En caso de reactivarse la quebrada, por lluvias extraordinarias afectaría las viviendas ubicadas sobre este depósito.

*Foto 5: Depósito proluvial, con bloques de hasta 50 cm de diámetro. El corte de talud muestra su composición. Se observan viviendas ubicadas sobre este tipo de depósito.*

Se evidencia de flujos de detritos antiguos, que han movilizado bloques hasta de 0.50 m de diámetro (foto 5) son de formas subangulosas a subredondeadas, están englobados en matriz arenosa. Esto demuestra que la quebrada ha tenido una dinámica mayor que la actual, porque en la actual solo se movilizó lodo, es decir el flujo no ha tenido capacidad de transporte suficiente como para acarrear bloques.

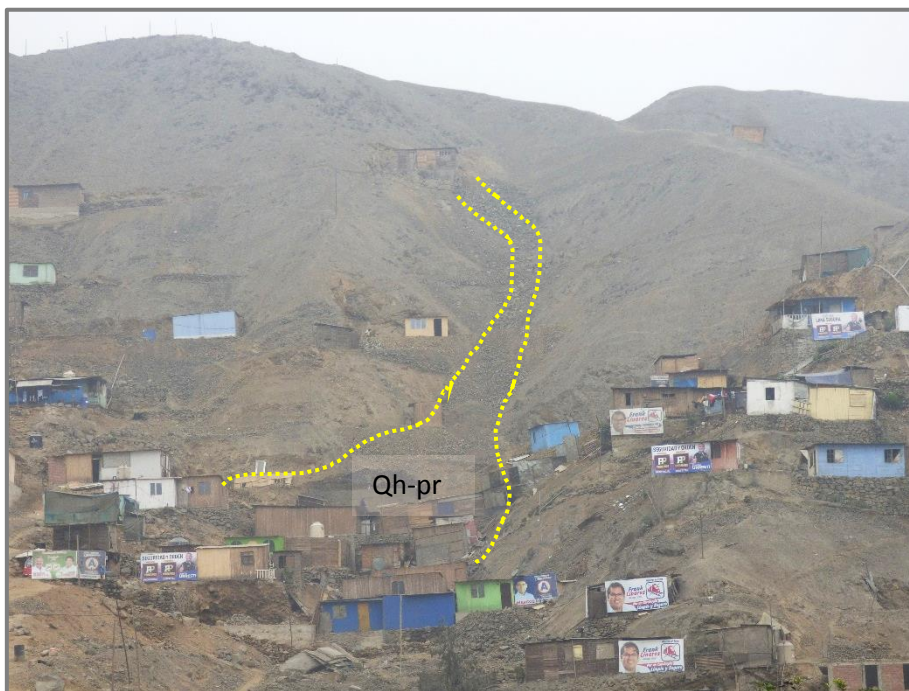
Las viviendas ubicadas en la zona baja de la quebrada Los Solidarios (foto 6) pueden verse afectadas por flujos de lodo en casos de lluvias muy excepcionales (figura 3).

*Foto 5: Depósito proluvial. Se observan viviendas ubicadas en el cauce de la quebrada Los Solidarios aparentemente seca.*

3. En los cauces de quebradas aparentemente secas, se deben realizar sistema de drenaje, con la finalidad de canalizar los eventuales flujos que se puedan presentar.

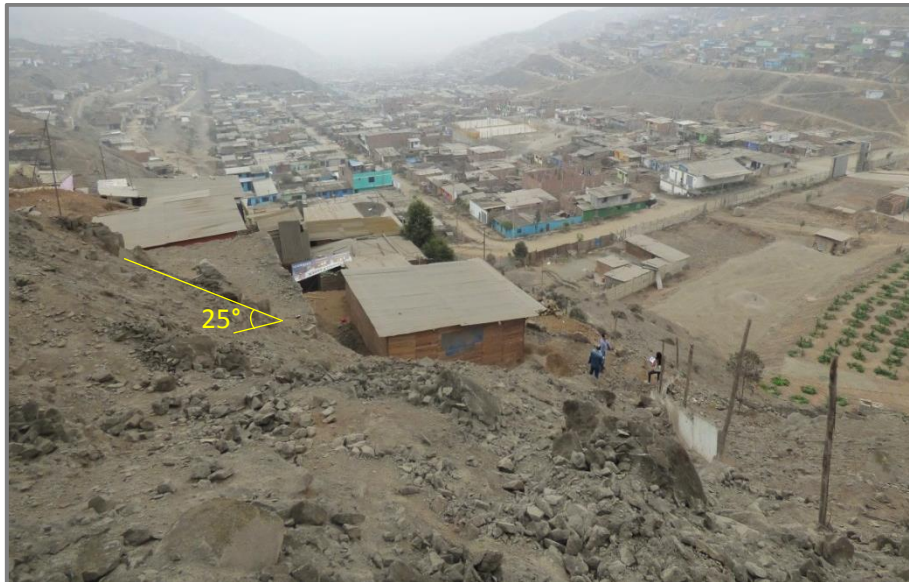
En las laderas se aprecian depósitos originados por derrumbes y caídas de rocas. El material que los constituye es grueso y heterométrico, con bloques angulosos de 50 cm de diámetro (foto 7).

Foto 7: Depósito coluvial, se observa bloques sueltos en ladera moderadamente empinada.

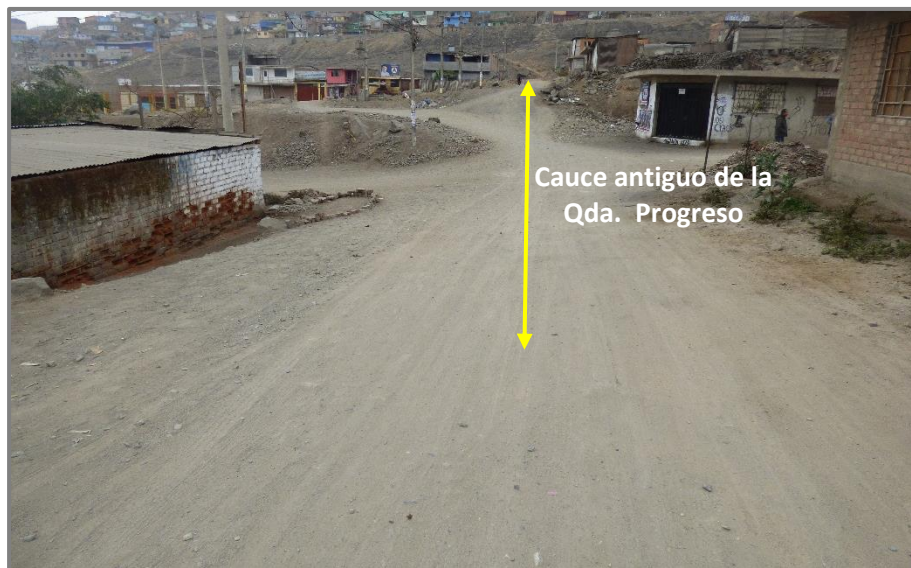
Los pobladores del asentamiento mencionan que, en los años 2000, 2015 y 2017 por las intensas precipitaciones que se presentaron en la cuenca alta de la quebrada, donde se reactivó la quebrada Progreso, se generaron flujos de lodo (foto 8). Además, se tiene conocimiento que sobre esta quebrada, en el año 1960 se presentó un flujo de lodo (huayco), esto sucedió antes que el asentamiento humano se ubique en este lugar (figura 4).

*Foto 8: El cauce antiguo de la quebrada Progreso. Esta modificado por la actividad antrópica (construcción de viviendas y calles).*

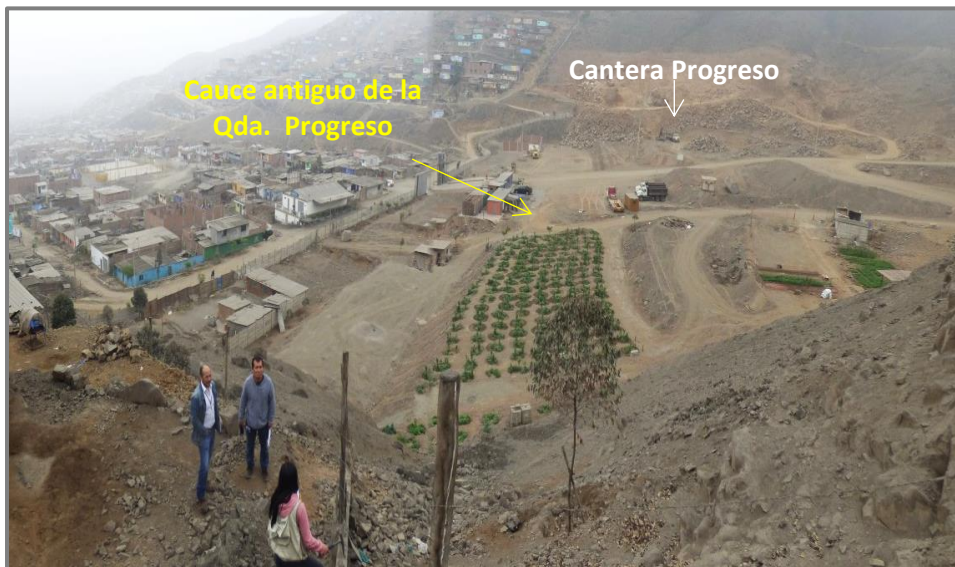
El 2017 se generó un flujo de lodo, en su dinámica de transporte, arrastro el material suelto de la quebrada conformado por lodo, por la Av. Benavides (Vía principal del asentamiento humano), causando acumulaciones de material fino en las viviendas (foto 9).

*Foto 9: Vista del cauce antiguo de la quebrada en dirección E-W.*

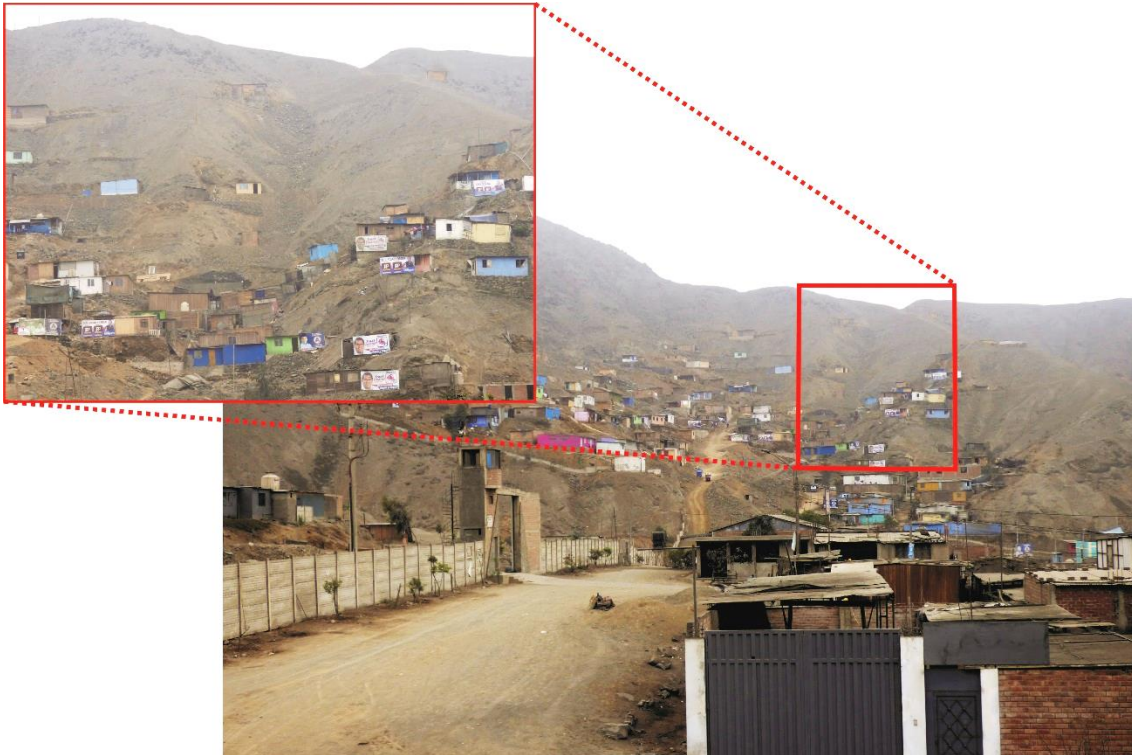
Las viviendas del A.H. Los Solidarios, están ubicadas en zonas susceptibles a peligros geológicos, donde existe evidencia de flujos de detritos y caída de rocas (foto 10). Precipitaciones extraordinarias activarían nuevamente los eventos mencionados.

Foto 10: Viviendas ubicadas en zonas susceptibles (quebradas y laderas).

1. Para prevenir los daños causados por los procesos de movimientos en masa, es imprescindible detener la expansión urbana sobre las laderas y cauces de quebradas secas, estas muestran actividad en tiempos de lluvias excepcionales.

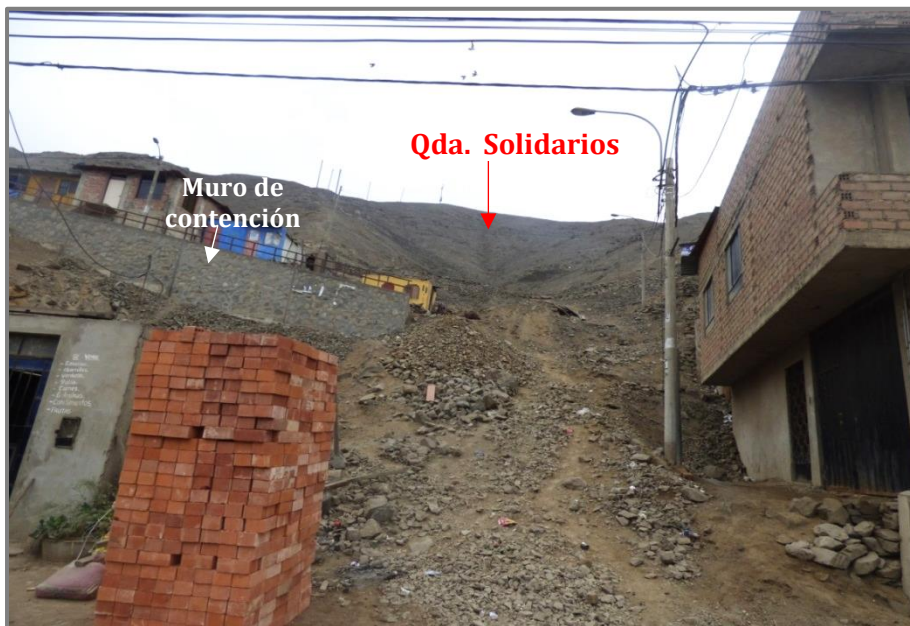
El 2017 la quebrada que disecta el asentamiento Los Solidarios<sup>1</sup> (foto 11) se reactivó en flujo de lodo, según indican representantes del asentamiento (figura 4). El material transportado por el flujo, llegó hasta las inmediaciones de la avenida José de la Riva Agüero. Asimismo, afectó a las viviendas ubicadas en la calle Francisco Bolognesi.

Foto 11: Vista de la quebrada Los Solidarios. Se observa material suelto en su cauce.

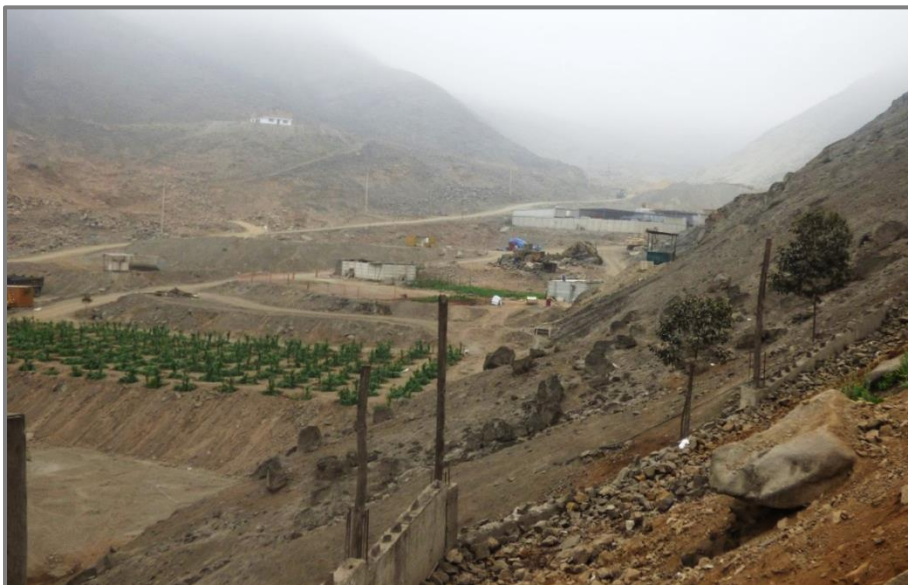
La cantidad de material desprendido de las laderas, se encuentran en zonas de mayor pendiente (foto 12), donde los bloques sueltos podrían desplazarse cuesta abajo por gravedad.

Ante movimientos sísmicos, los bloques sueltos en las laderas pueden ceder y afectar viviendas ubicadas en la zona baja.

*Foto 12: Caída de rocas en ladera empinada*

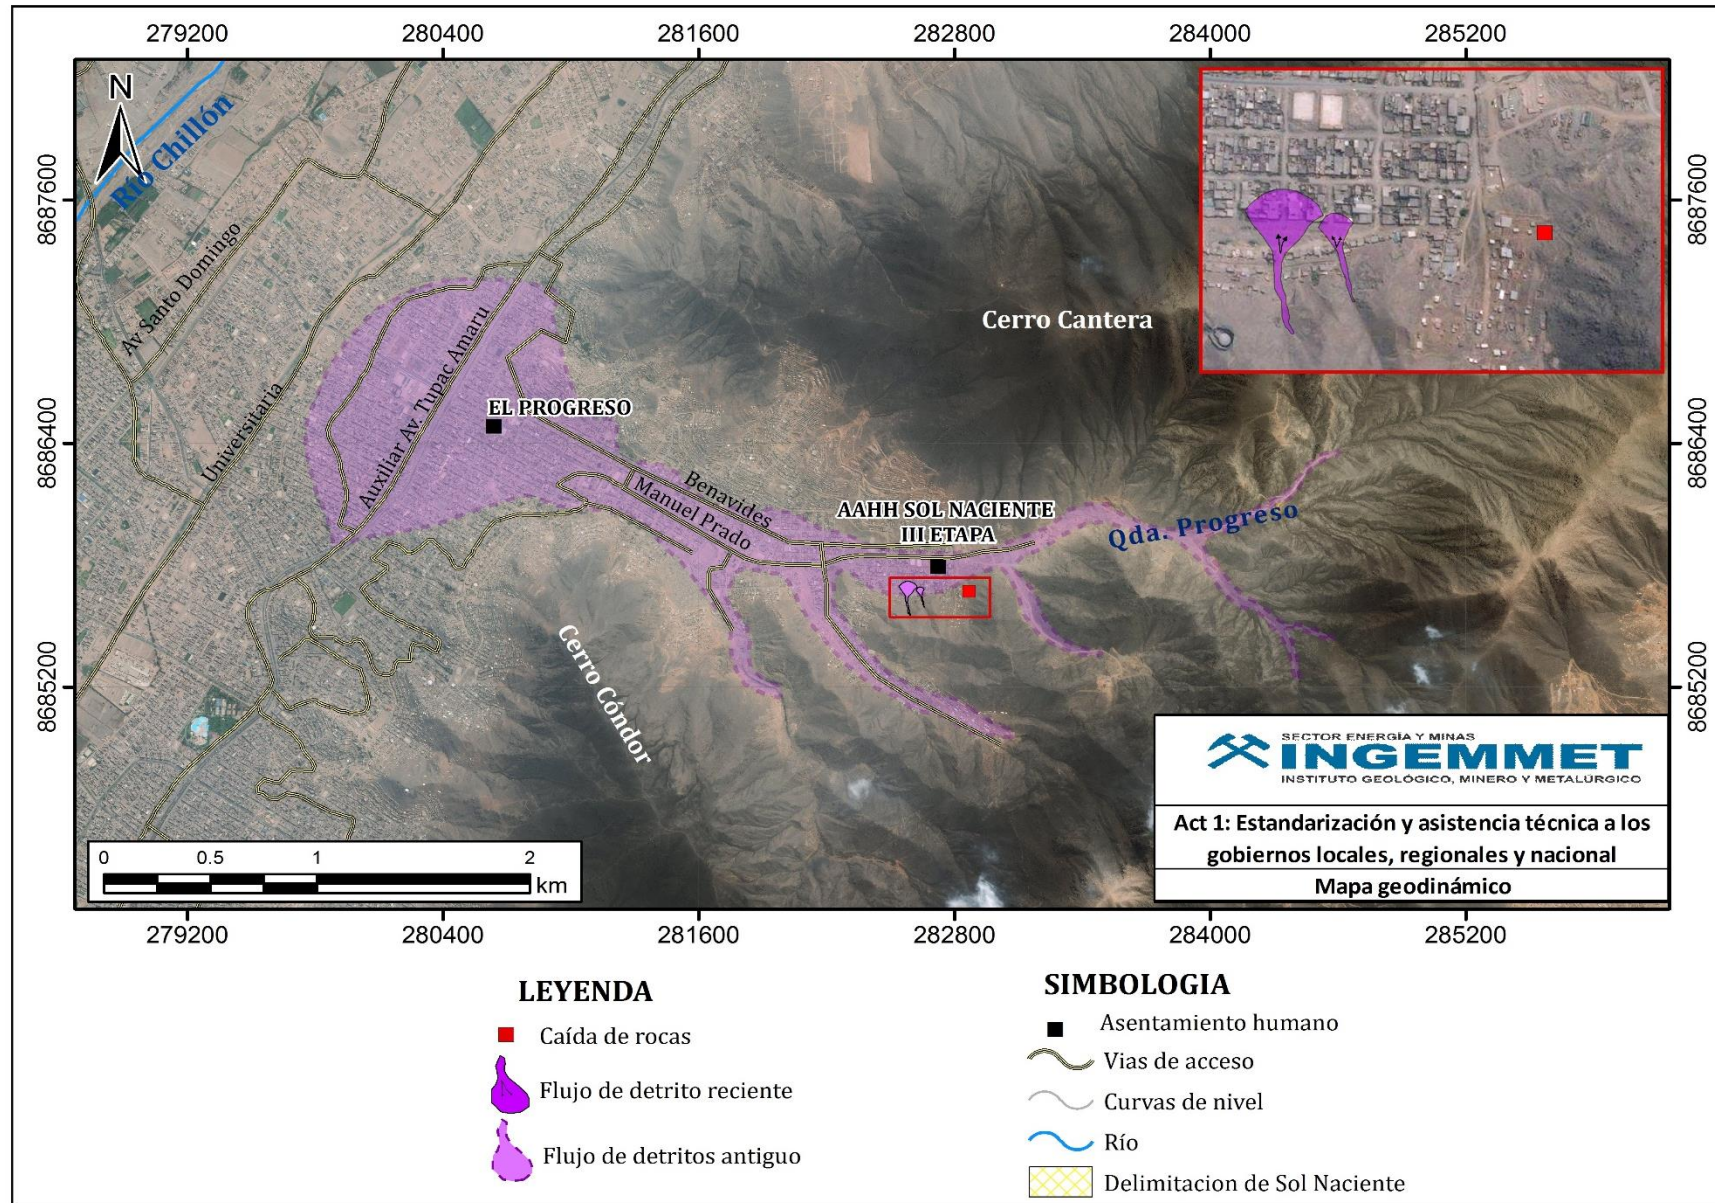
Figura 4: Mapa geodinámico del A.H. Sol Naciente III etapa-Carabayllo.

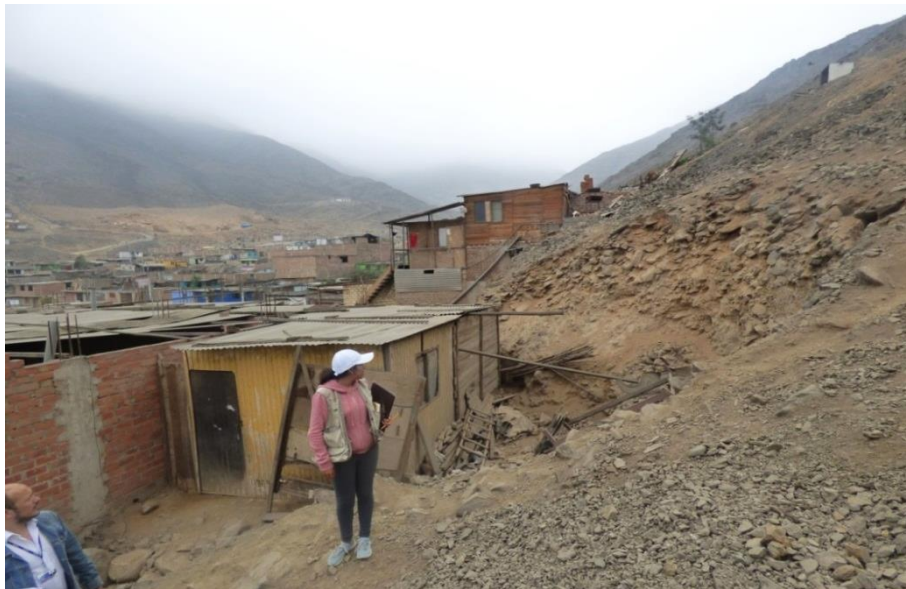
- Ocupación inadecuada del territorio. Las viviendas del asentamiento humano III etapa, se ubican en zonas susceptibles a sufrir los efectos de procesos naturales, como caída de rocas (foto 13) y flujos de lodo o detritos.
- Parte de las viviendas se encuentran construidas sobre terraplenes artesanales inestables como pircas<sup>2</sup>. Este tipo de construcciones contribuyen a incrementar el grado de vulnerabilidad por sobrecarga o humedecimiento del terreno (foto 14).
- Aguas arriba del asentamiento humano Sol Naciente, se tiene una cantera de agregados, que ha dejado material suelto de fácil remoción (foto 15).

*Foto 13: Ladera inestable por corte de talud para la construcción de vivienda.*

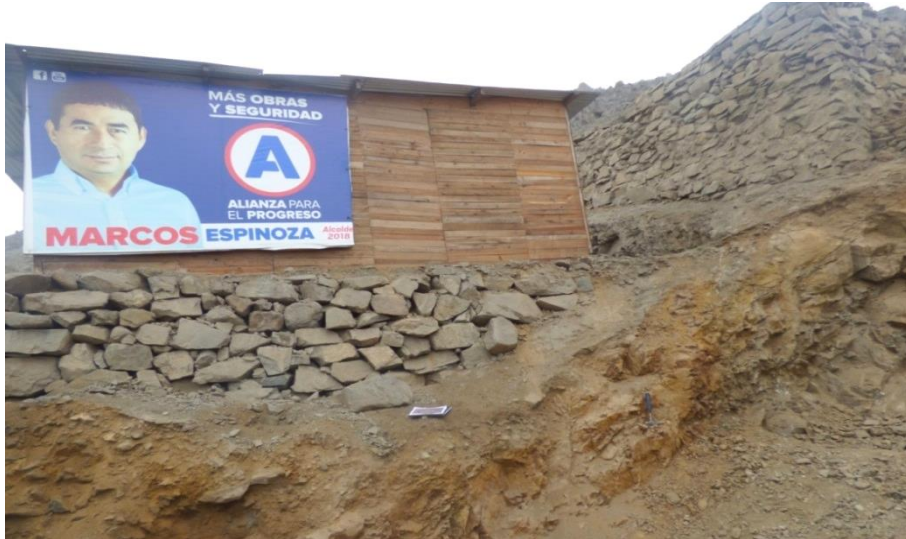
Foto 14: Viviendas ubicadas sobre pircas, ante un movimiento sísmico podría desplomarse.

6. En el asentamiento humano Los Solidarios, las viviendas ubicadas sobre pircas, sin una cimentación adecuada, pueden ceder por actividad sísmica.

4. Los flujos de detritos o de lodo son detonados por lluvias excepcionales como las del fenómeno El Niño.
5. No construir viviendas con material noble sobre pircas, este tipo de cimentación artesanal no ofrece ninguna seguridad. Una sobrecarga y/o actividad sísmica causaría el colapso del terraplén.

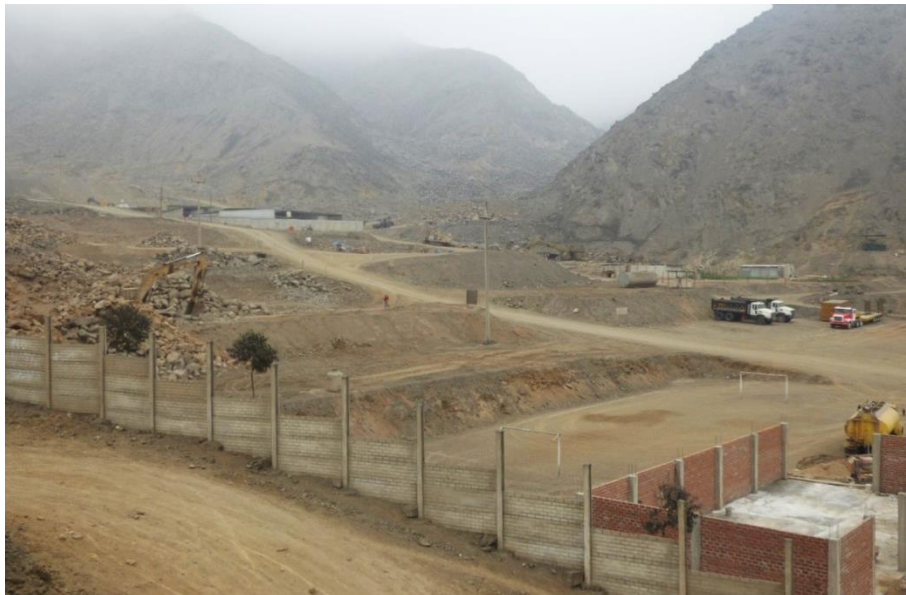
Foto 15: La extracción de agregados (cantera), deja material suelto en el cauce antiguo de la quebrada Progreso, de reactivarse todo el material sería movido cuesta abajo, afectando nuevamente al asentamiento humano.

4. Actividad antrópica, como la extracción de agregados (cantera) en cauce de la quebrada, generará material suelto de fácil remoción, esto incrementará el volumen del nuevo flujo
