**Informe Técnico N° A6866**

**FLUJOS DE DETRITOS (HUAICOS)  
DEL 21/12/2018. ORIGINADOS  
EN LAS QUEBRADAS SICRE Y CHOQUELLOHUANCA.  
EVALUACIÓN DE PELIGROS GEOLÓGICOS**

Región Cusco  
Provincia La Convención  
Distrito Huayopata  
Paraje Sicre - Choquellohuanca

ENERO  
2019

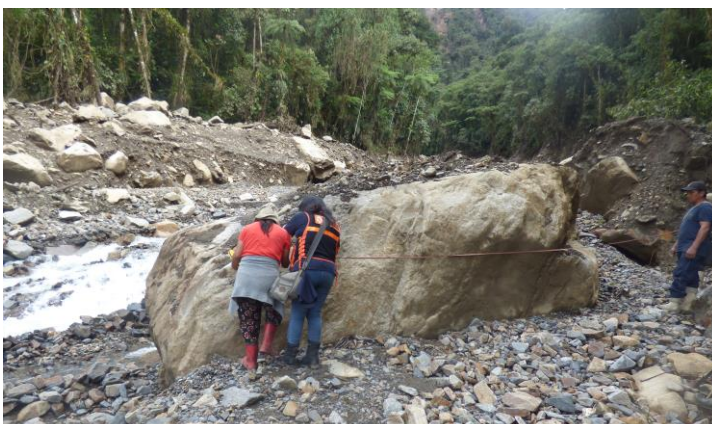
En cauce de la quebrada se observó bloques con diámetros mayores a 10 m (figura 6), estos son producto de flujos de detritos antiguos; aparentemente estos bloques no fueron removidos por el flujo de detritos ocurrido el 21/12/2018.

Figura 6. Bloque de roca, producto de un antiguo flujo de detritos.

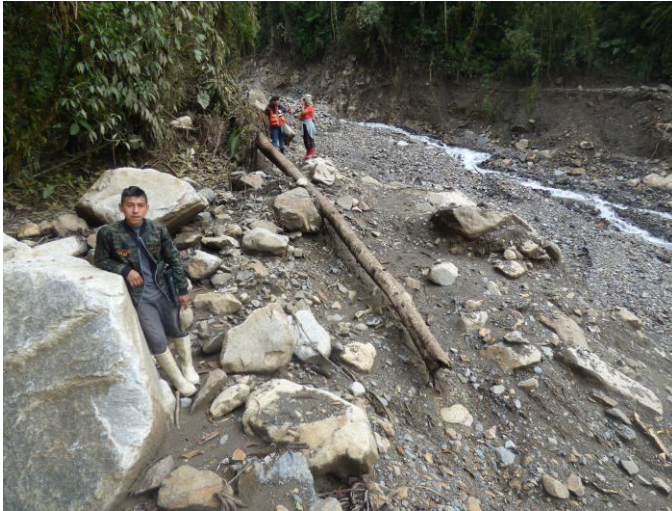
El flujo de detritos (huaico), acarreó fragmentos de roca y palizada (figuras 7 y 8); al desplazarse cuesta abajo, adquiere mayor velocidad y capacidad erosiva, en su trayecto erosionó las laderas laterales de la quebrada, generó derrumbes y deslizamientos, con ello incrementó su volumen de transporte. Esto trajo consigo que cauce de la quebrada se ensanchará hasta 120 m (figura 8).

Figura 7. Troncos de árboles arrancados de raíz, transportados por el flujo de detritos del 21/12/2018.

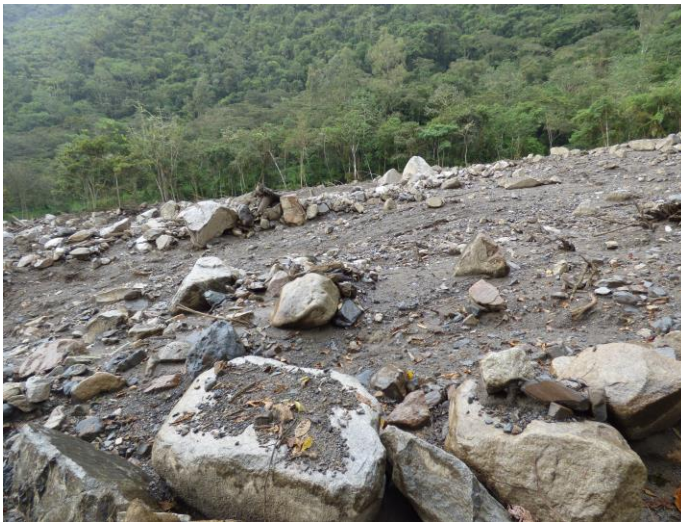
Figura 8. Cauce actual de la quebrada Sicre, llega a tener un ancho hasta de 120m.

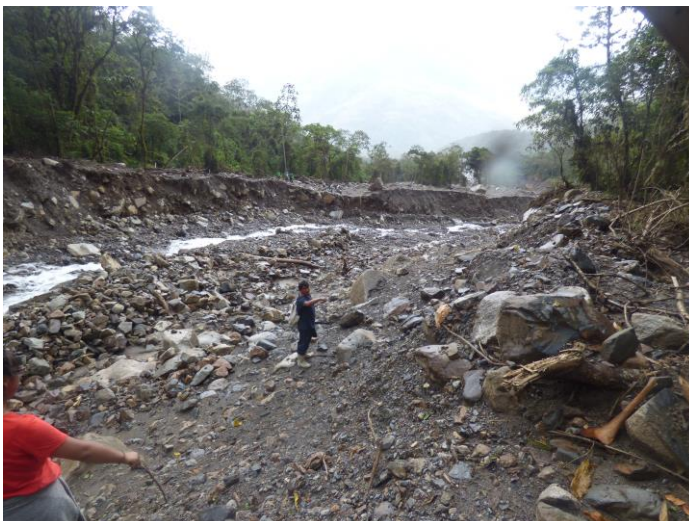
Por el poder erosivo del flujo en algunos sectores, llegó socavar el cauce de la quebrada hasta una profundidad de 4 m (figura) y en otros sobrepasó la altura de la terraza hasta en 3 m y dejó sobre la superficie bloques y material fino (figura 8).

Figura 9. Socavamiento de la quebrada, llegó hasta 4 m.

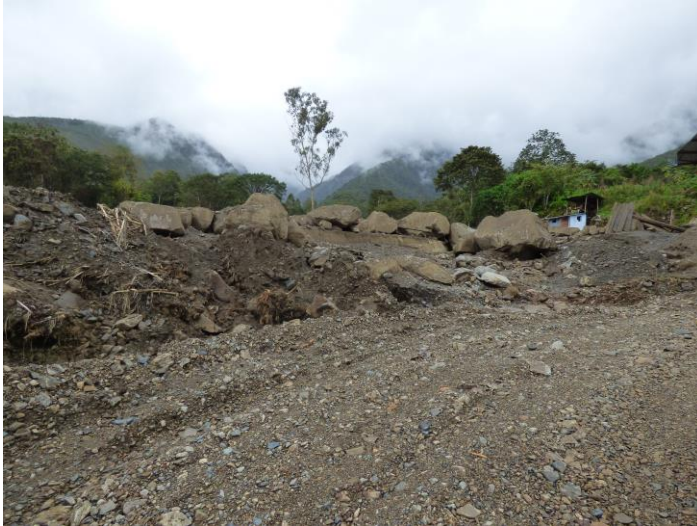
El depósito formado está conformado por bloques (diámetros hasta de 6 m), gravas, son de formas angulosos a subangulosos, englobados con arenas, limo y arcilla (figura 10).

Figura 10. El flujo llegó a superar la defensa ribereña, sector de Pedregal.

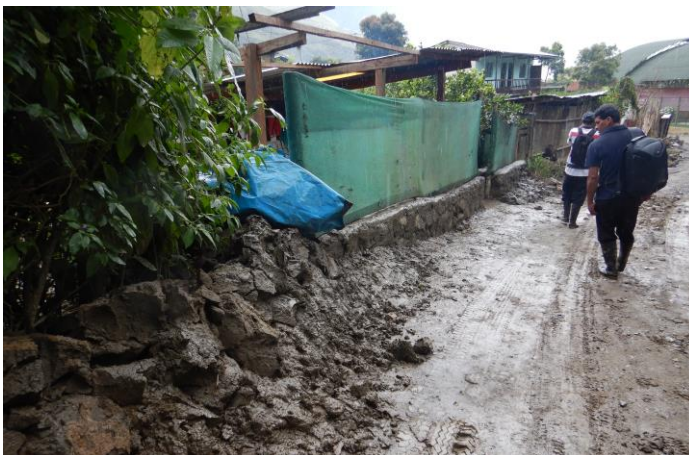
El evento originó la destrucción de terrenos de cultivo, caminos, viviendas (figura 11) y fallecieron 2 personas. Los sectores afectados fueron Pedregal, Tablahuasi, y Sicre, en el primero y segundo el flujo depositó bloques con matriz arenosa, mientras que en el tercero se depositó lodo.

Figura 11. Viviendas afectadas por el flujo de lodo. Sector Sicre

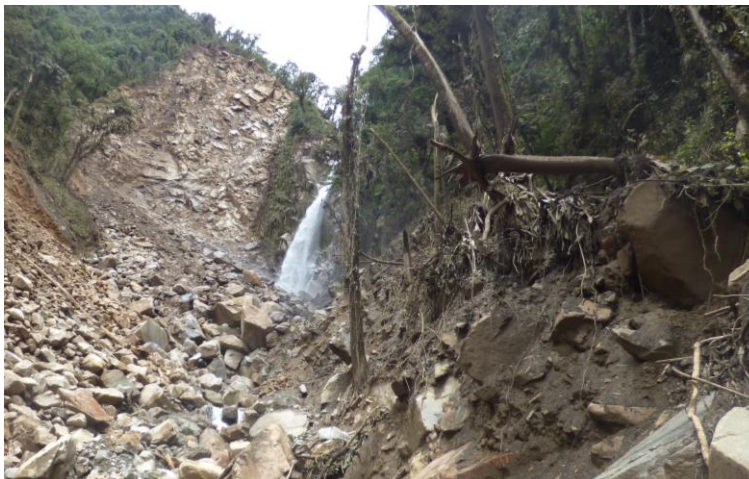
A la altura de la catarata del Oso, se tienen procesos de movimientos en masa como derrumbes y deslizamientos (figura 12).

Según versiones de los lugareños, la altura de caída de agua de la catarata ha disminuido, mencionan que se reducido en un 30%. Esto se debe, por el depósito generado por el derrumbe que se encuentra en la margen derecha.

Figura 12, catarata del Oso, se aprecia los derrumbes en la margen derecha.

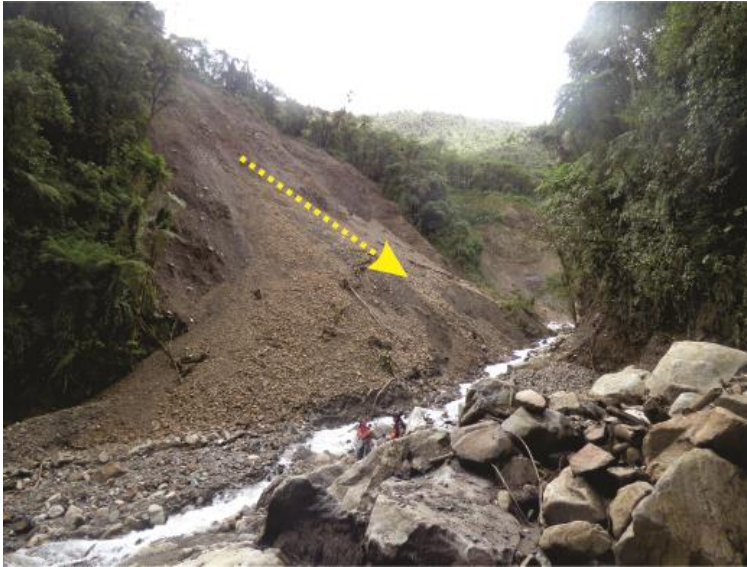
Aguas bajo de la catarata, en la margen derecha se tienen dos deslizamientos, que se han activaron como deslizamientos rotacionales y derrumbes (figuras 13, 14 y 15).

Figura 13. El depósito del deslizamiento (margen derecha de la quebrada Sicre), esta estrechando el cauce de la quebrada.

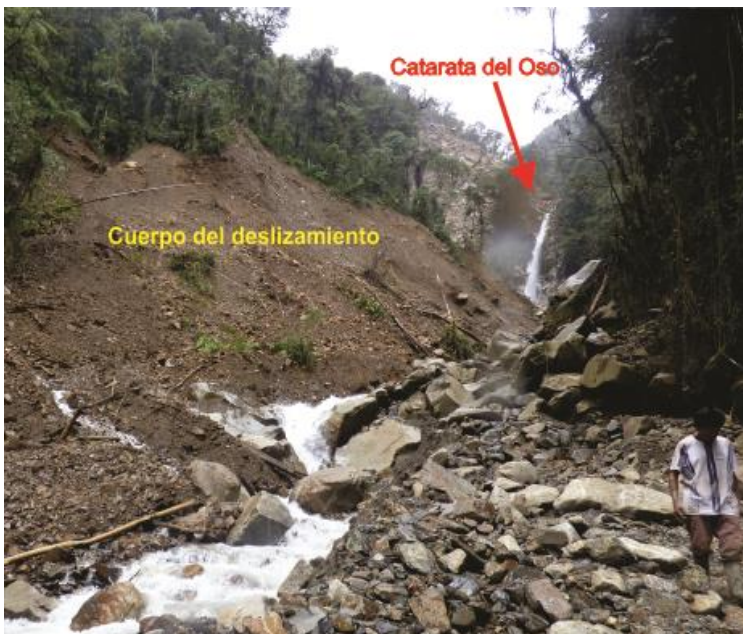
Figura 14. Deslizamiento ubicado en la margen derecha, se aprecia que su depósito esta cerrando el cauce de la quebrada.

Sobre el cuerpo del deslizamiento se aprecian restos de troncos de árboles.

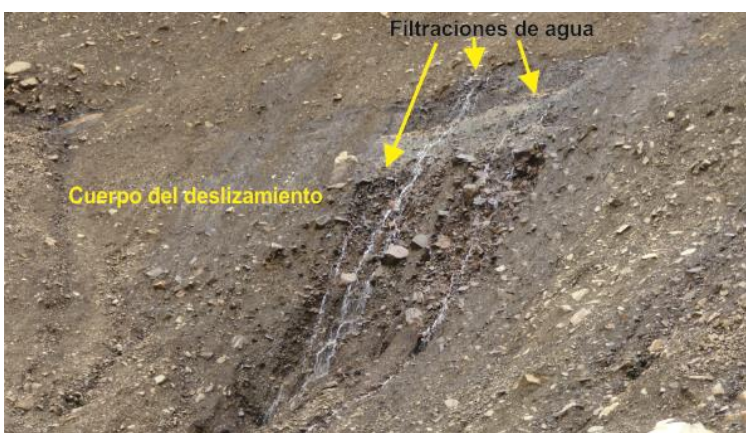
Figura 15. Se aprecian filtraciones de agua en el cuerpo del deslizamiento.

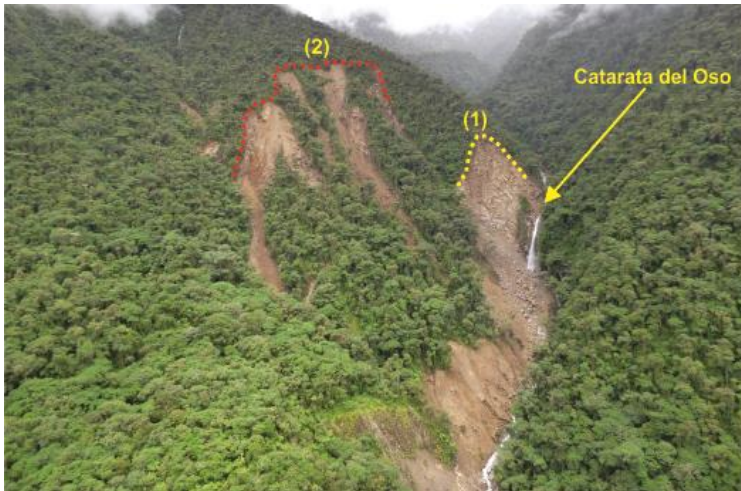
Además se observó que la cuenca media, presenta movimientos en masa, como deslizamientos y derrumbes, sectores muy susceptibles a ser removidos (figura 16 y 17).

Figura 16. (1) Derrumbe cerca de la catarata del Oso. (2) Deslizamiento ubicado en la margen derecha, parte media de la quebrada Sicra. Considerada como zona inestable.

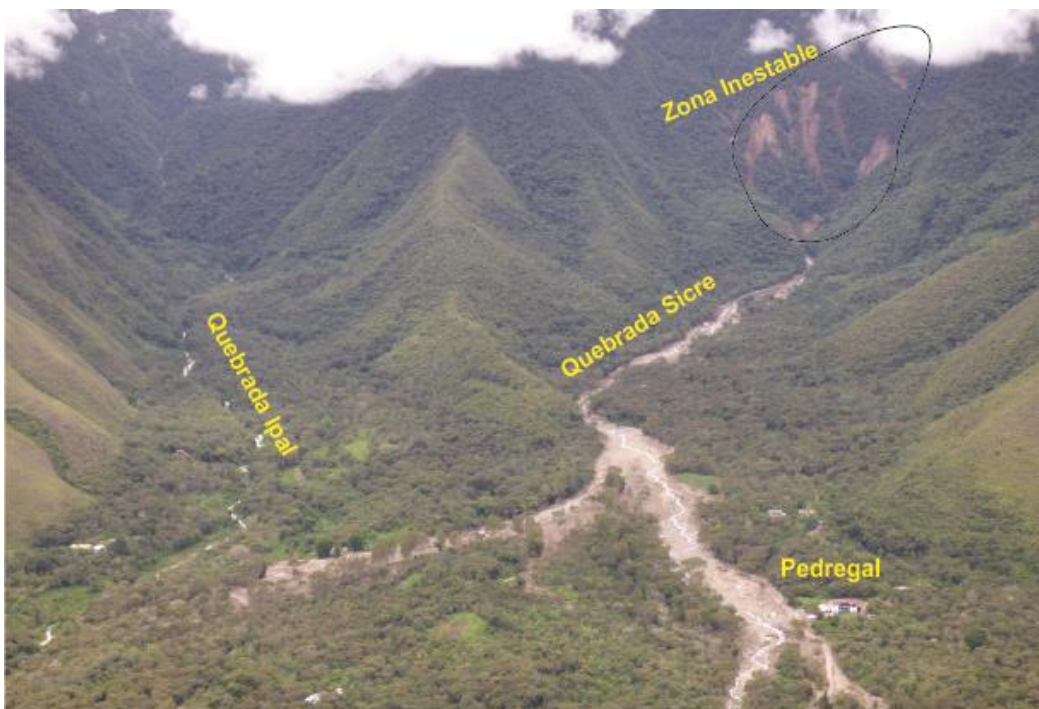
Figura 17. Vista panorámica de las quebradas Ipal y Sicre, se aprecia la zona inestable de Sicre y el recorrido del huaico.

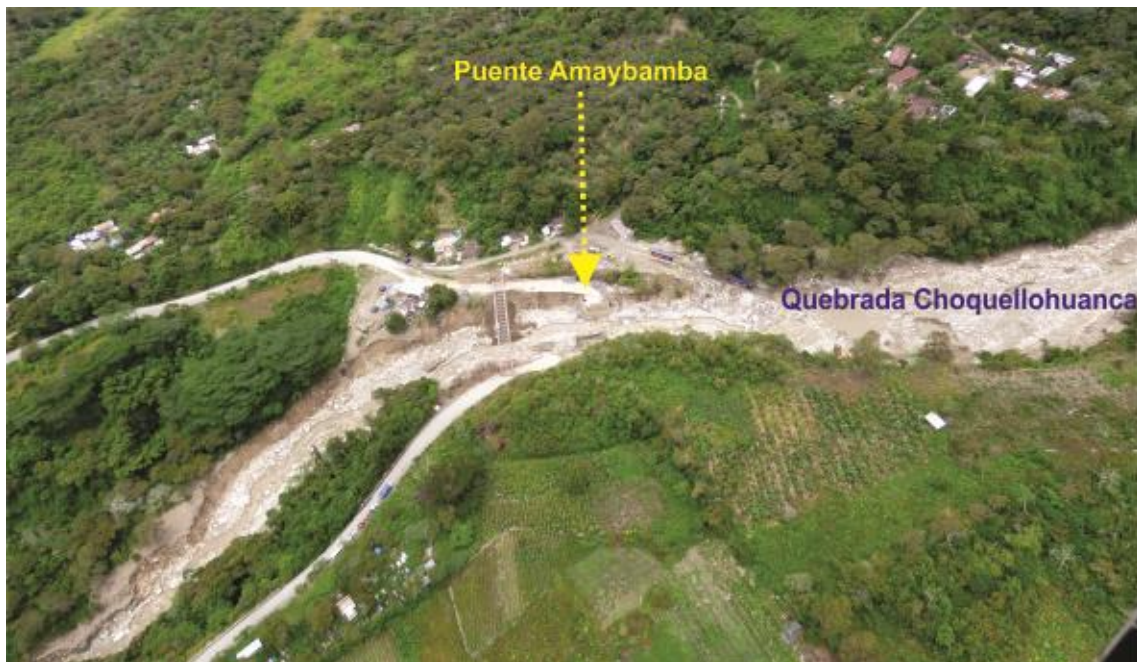
Este flujo afectó severamente al puente Amaybamba (figura 18).

Figura 18. Se muestra el recorrido del flujo de detritos, sector Puente Amaybamba.

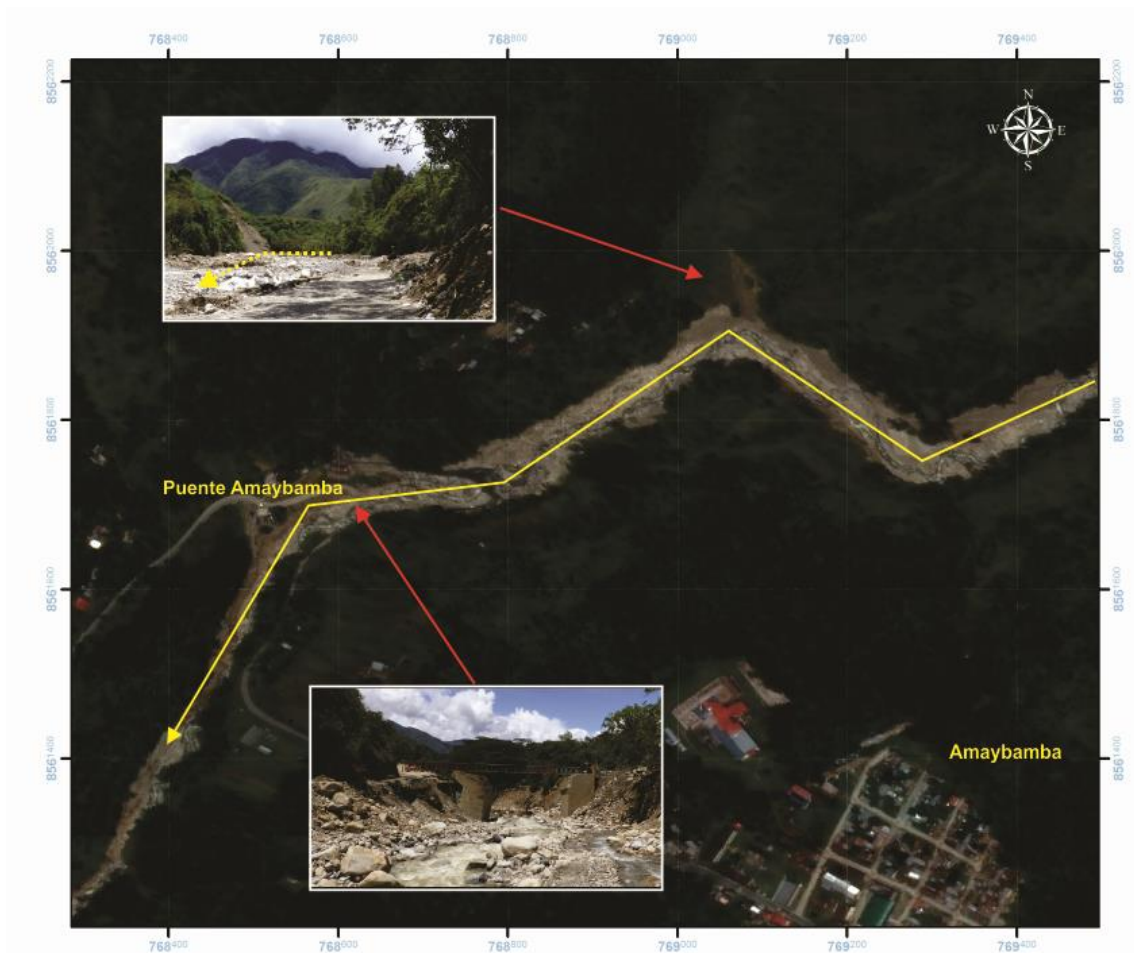
La dirección del desplazamiento del flujo de detritos, tiene cambios bruscos durante su desplazamiento (figura 19), por ello aumenta su poder erosivo y destructivo, al pasar por el puente Amaybamba lo destruye.

Figura 19. Imagen satelital de enero 2019, (post evento), se aprecia los cambios bruscos del desplazamiento del flujo de detritos (línea amarilla).

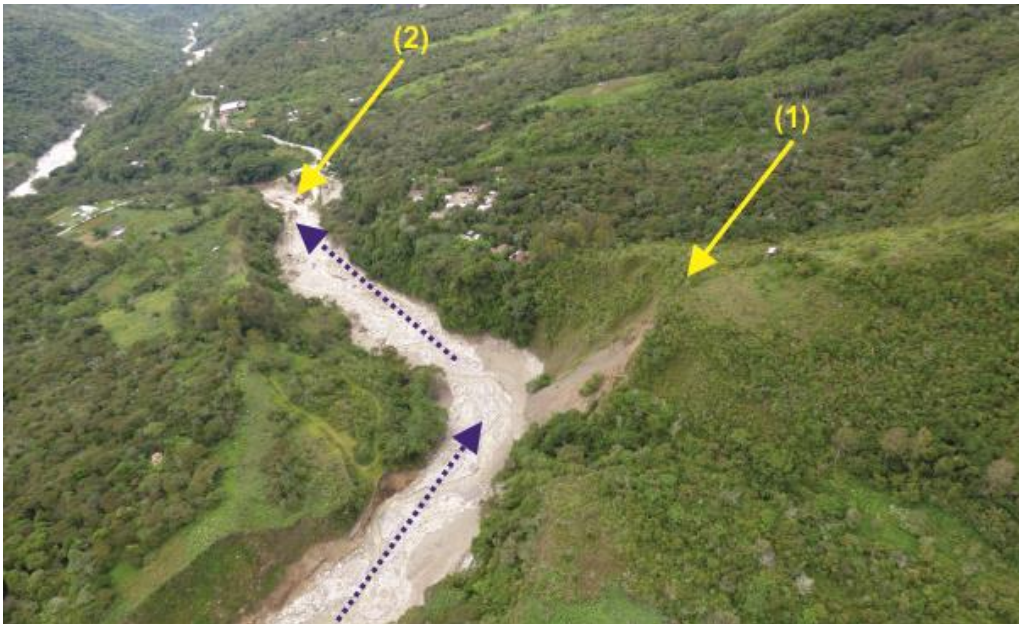
Los cambios bruscos del desplazamiento del flujo, al incidir sobre las laderas, genera derrumbes o deslizamientos, el material suelto es incorporado a la masa del flujo (figura 20).

Figura 20. Se muestra: (1) derrumbe originado por la erosión del flujo de detritos en la margen derecha. (2), Puente Amaybamba destruido. Se aprecia también los cambios de dirección que ha tenido el flujo durante su recorrido.

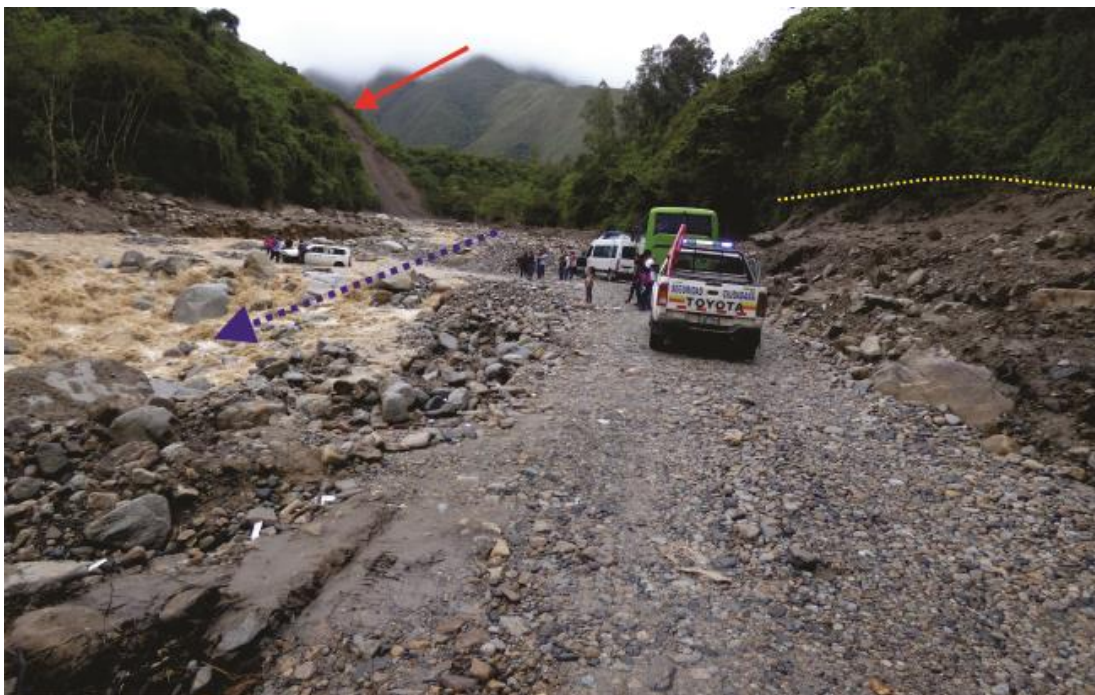
En la margen izquierda se aprecia que el flujo, sobrepasó la terraza hasta en 5 m, en la ladera se aprecian la huella del lodo (figura 21).

Figura 21. Se aprecia en la margen izquierda el nivel alcanzado por el flujo de detritos (línea amarilla). También se aprecia un derrumbe en la margen derecha generado por erosión del flujo de detritos (línea roja).

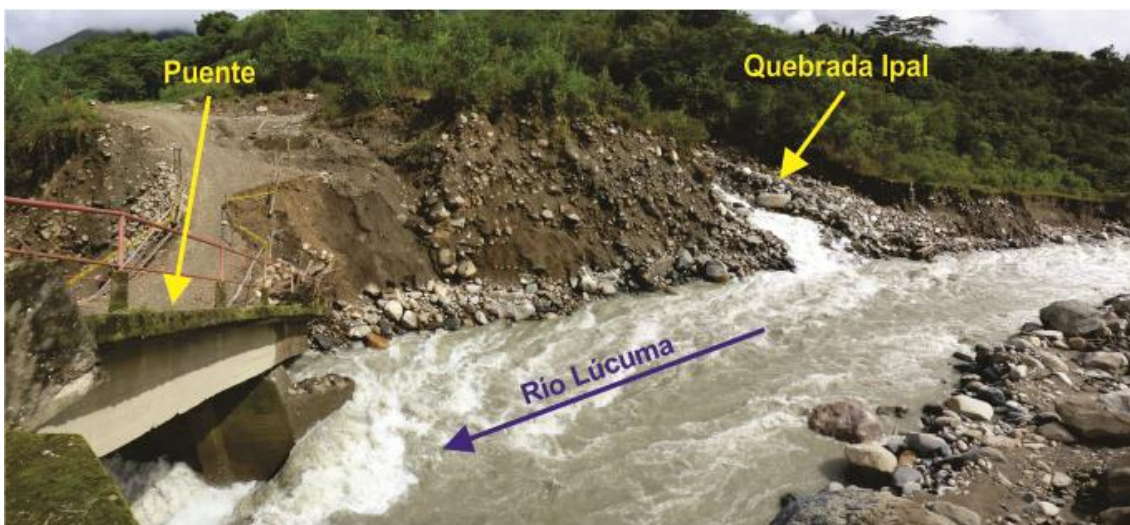
Se puede dar el caso también que se forme un represamiento del río Lúcura por parte de la quebrada, el desembalse afectaría las bases del puente.

Figura 22. Se aprecia el puente Illape colapsado y la desembocadura de la quebrada Ipal.

Por lo expuesto es necesario que este puente sea reubicado.

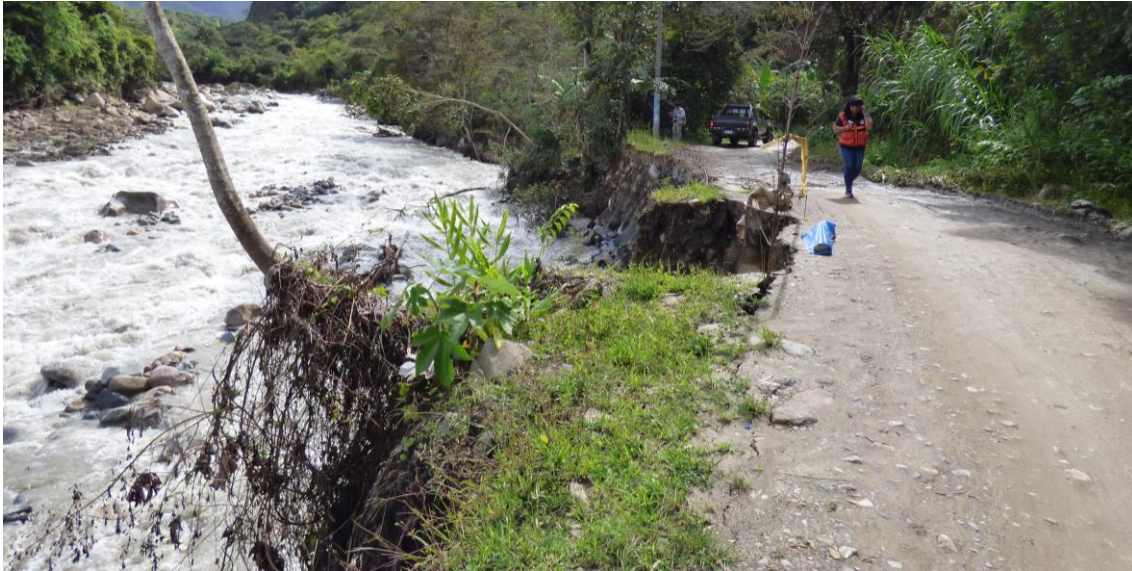
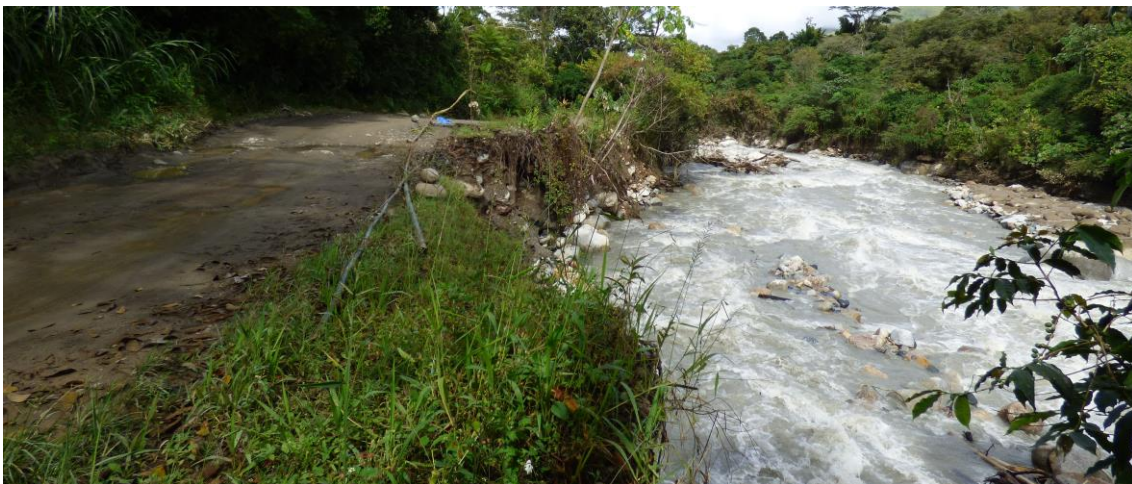
Figura 23

Aguas arriba del puente Illape, en la margen derecha se apreció que la erosión fluvial está afectado a la vía alterna Amaybamba-Santa María.

Se apreció, que de seguir el proceso erosivo podría afectar completamente la vía, se apreció agrietamientos en la carpeta, de seguir el proceso de erosión, esta colapsaría.

Es importante anotar que también, que se tiene un poste de tendido eléctrico, el cual podría colapsar por los procesos mencionados.

Figuras 23 y 24. Muestra los procesos de erosión fluvial en la margen izquierda, que está afectando la vía Amaybamba-Santa María.

Es necesario que este último tramo, se refuerce con defensas ribereñas, tipo enrocado.

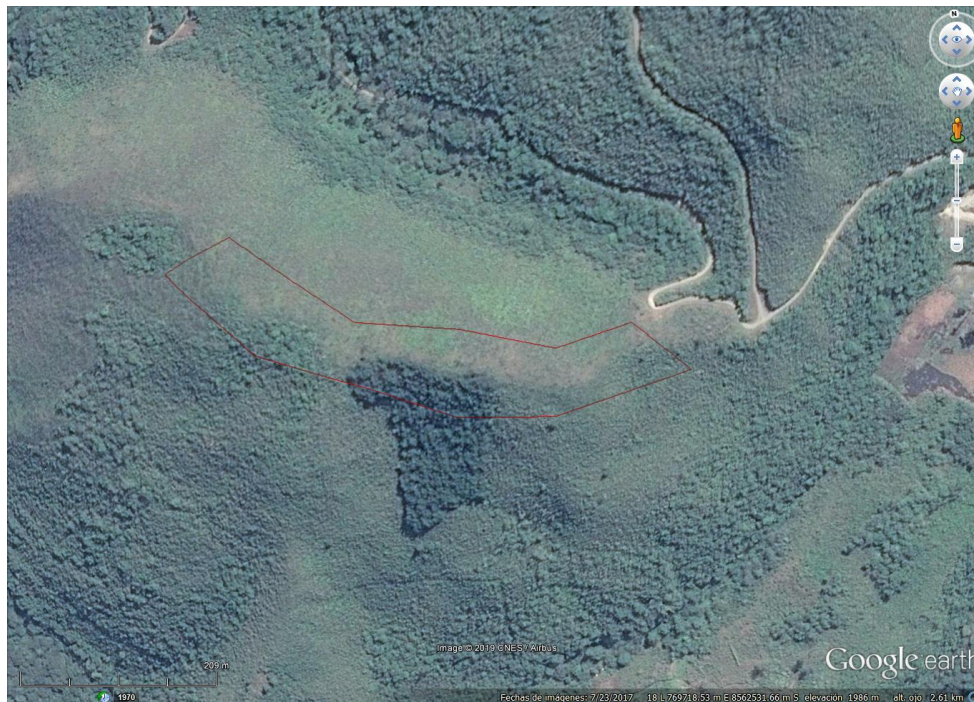
Se tienen afloramientos de rocas sedimentarias como lutitas de la Formación San José que se caracterizan por presentar fracturamiento muy intenso.

Actualmente no se tienen evidencias de movimientos en masa que les pueda afectar.

Figura 23. Cima de la colina, sector adecuado para la reubicación de la población.

La futura zona urbana deberá ceñirse solamente en la zona de cresta de la colina.

- Estudio de suelo, para determinar las características del suelo, con fines de cimentación.
- Hacer un drenaje pluvial, para evitar la infiltración de agua hacia al subsuelo.
- La expansión urbana por ningún motivo debe realizarse en los bordes de las laderas, se debe ceñir hacia la cumbre.
- Los cortes de ladera tendrán que realizarse con dirección técnica especializada.

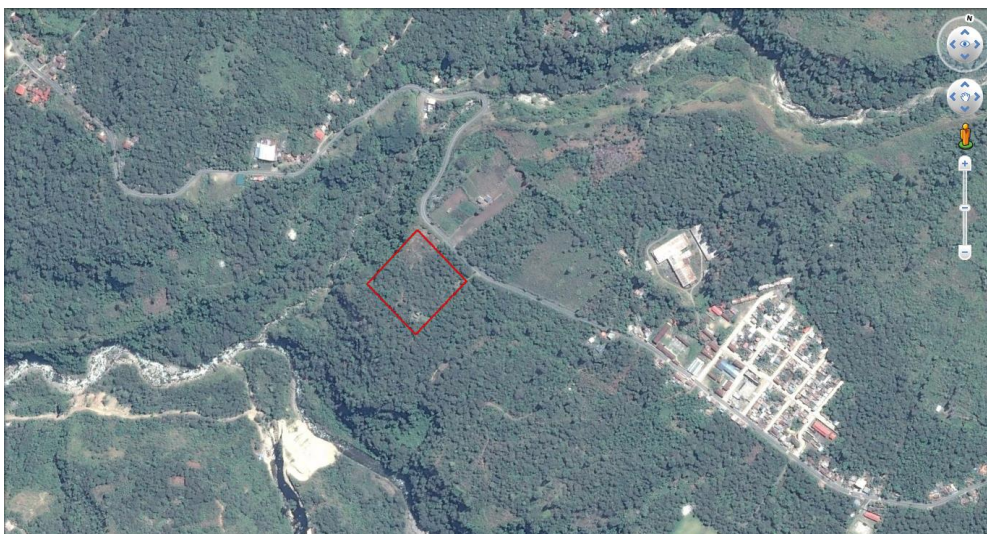
Figura 24. Sector de Vivero, propuesta como albergue temporal.

- Implementar un sistema de alerta temprana, esto no solo servirá para la zona de albergue temporal, sino también para la población de Amaybamba.
- Arborizar los bordes de la zona de albergue temporal.
- Realizar un sistema de drenaje pluvial.
- Por ningún motivo la zona se a ocupar se debe dirigir hacia el lado de la quebrada.

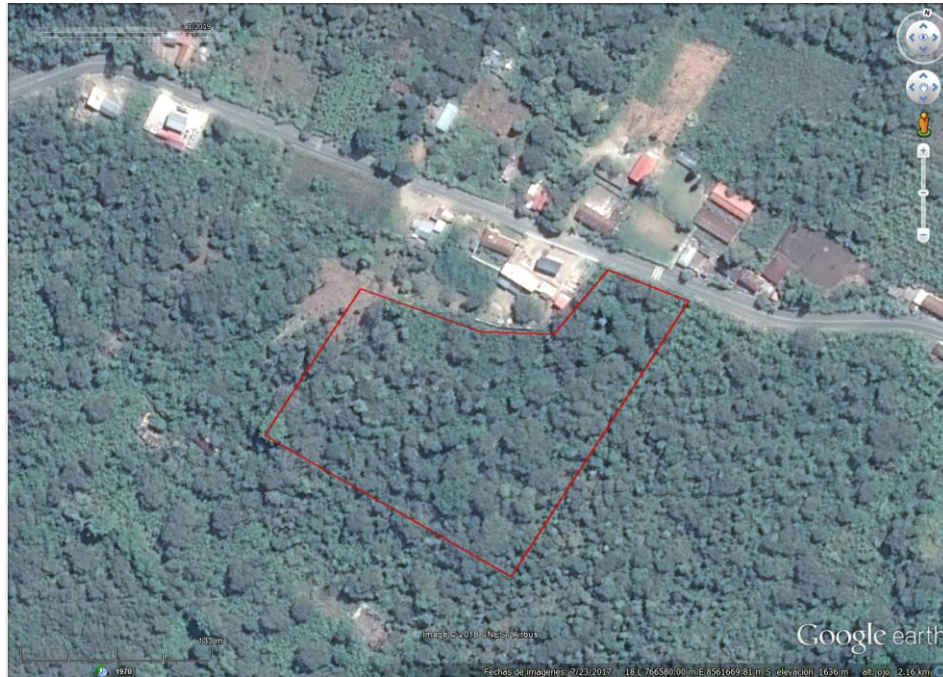
Figura 25. Sector Ipal, propuesto para albergue temporal.

Este sector se encuentra sobre un depósito aluvial antiguo, donde el material proviene de procesos de erosión de las laderas colindantes y parte de la quebrada Ipal.

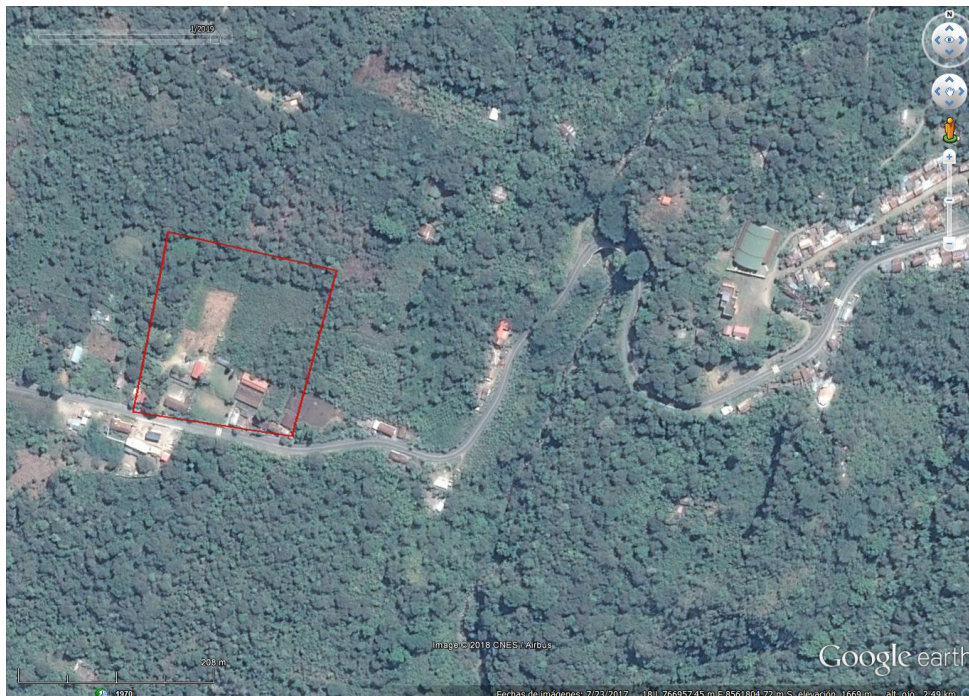
Las condiciones de estabilidad son semejantes a las encontradas en la zona de reubicación Ipal 1.

Figura 26. Sector centro educativo Ipal, propuesto como albergue temporal.
