**INFORME TÉCNICO
GEOLOGÍA AMBIENTAL**

**EVALUCIÓN DE LA SEGURIDAD FÍSICA
DEL ASENTAMIENTO HUMANO
HIJOS DEL JIRÓN CALLAO**

(SECTOR JOSÉ GALVÉZ, DISTRITO VILLA MARIA DEL TRIUNFO, PROVINCIA Y REGION LIMA)

LIMA - PERÚ
ABRIL - 2007

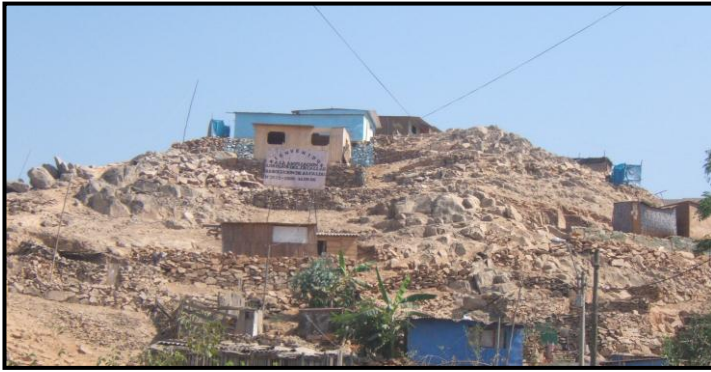
Localmente se encuentra en la cima de una colina (foto 1).

Foto 1.- Entrada al asentamiento humano Hijos del Jirón Callao. Se aprecia que esta asentado sobre una colina.

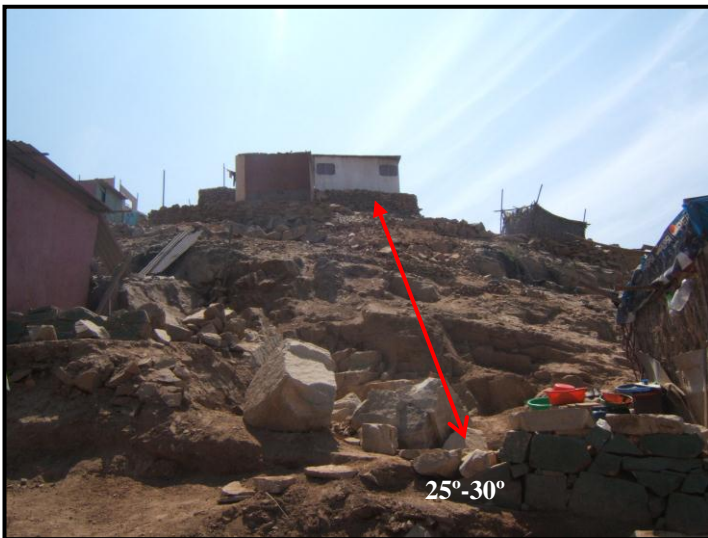
Laderas inestables (foto 2), se pueden generar caídas de rocas y derrumbes de los terraplenes por causas antrópicas o por inducción sísmica.

- La manzana “C” muestra una fuerte pendiente, se pueden generar caídas de rocas en el material removido, los cuales al ceder, caerían cuesta abajo, esto sería por motivación sísmica (foto 2).

Foto 2.- Sector de la manzana “C”, se muestran bloques sueltos, producto de la movilización de material, para construir sus viviendas.

La manzana "C" los lotes deben ser redistribuidos, por estar en una zona de fuerte pendiente y no desestabilicen la ladera, y la zona quede libre debe ser asignada para áreas de escape (calle).

- Parte de la manzana “B” y “C”, deben ser reordenadas, con la finalidad de dejar un área de calle, el cual servirá como escape. Además de esta manera no desestabilizarán la ladera del cerro. Para ello tendrán que reubicar los lotes que se encuentren en la parte media de las manzanas.

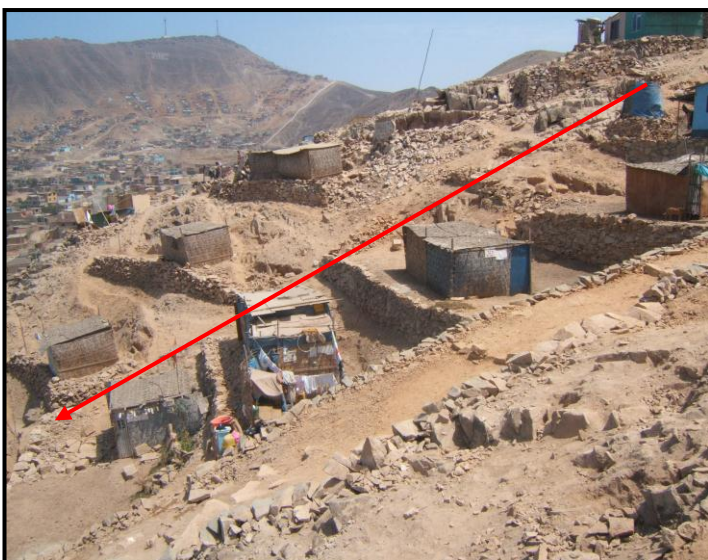
- La manzana “H” ubicada en las nacientes de una quebrada, muestra una fuerte pendiente (foto 5), donde las pircas llegan a tener un altura de hasta 1,80 m (foto 3), es propensa a la generación de derrumbes de las pircas.

Foto 3.- Manzana “H” ubicada en las nacientes de una quebrada seca, muestra una fuerte pendiente.

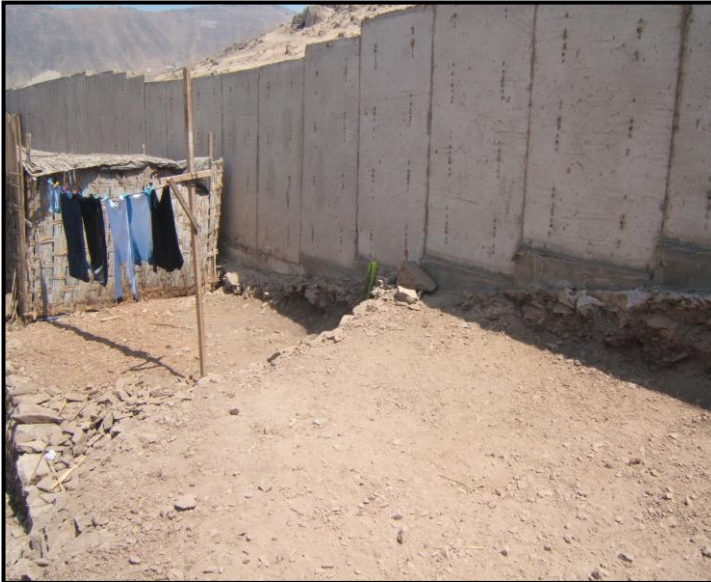
En el límite con la manzana "A", se encuentra un muro perimétrico de propiedad de Cementos Lima S.A., el cual tiene una altura de 2 m. este está cimentado sobre el suelo gravoso y en parte sobre la roca firme (foto 4).

- Parte de la propiedad de Cementos Lima S.A. que colinda con la manzana “A” del A.A.H.H., esta sobre una ladera de fuerte pendiente y en ella observa bloques sueltos los cuales pueden generar caídas de rocas ante un movimiento sísmico. El cerco perimétrico sirve momentáneamente como muro de contención.

Foto 4.- Muro perimétrico entre la manzana "A" y el límite de la propiedad de Cementos Lima S.A.

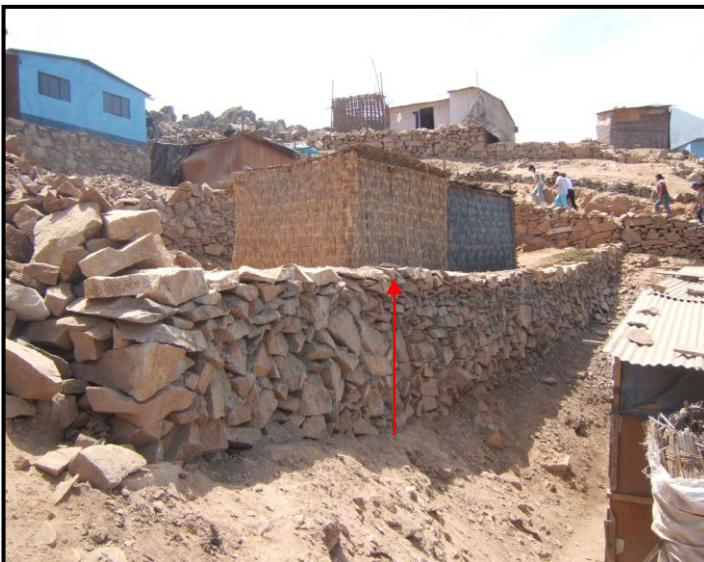
En los sectores de fuerte pendiente estos muros llegan a tener hasta 1,80 m. de altura (foto 3).

Las pircas están construidas en base de bloques de rocas con algo de grava, estos consisten en la superposición de fragmentos de roca, pero sin ningún tipo de amalgamamiento entre ellos. Los fragmentos de roca llegan a medir hasta 0,80 m de diámetro.

Este tipo de construcciones de cimientos para viviendas no es adecuado, porque en cualquier momento pueden colapsar ya sea por movimiento sísmico, gravedad o por una actividad humana (humedecimiento del terreno).

Foto 5.- En la Manzana H, Lote 7, se observó una pirca con altura hasta 1.80 m. La pirca esta hecha en base de bloques, con tamaños predominante entre 20-30 cm, llegan hasta 80 cm.

- En las laderas se han realizado corte y relleno con terraplenes artesanales y pircas de piedra superpuestas, estas son áreas propensas a la ocurrencia de derrumbes por inducción sísmica o por humedecimiento del terreno. Es necesario mejorar el sistema de construcción de los cimientos de los terrenos.

- Es necesario que los moradores del asentamiento sean asesorados por un profesional especialista en cimentaciones, para la construcción de las bases de sus viviendas ubicadas en áreas de declives.
