Informe Técnico N° A6868

EVALUACIÓN GEODINÁMICA DEL SECTOR DE PURUAY

Región y Provincia Cajamarca
Distrito Baños del Inca
Paraje Puruay

FEBRERO
2019

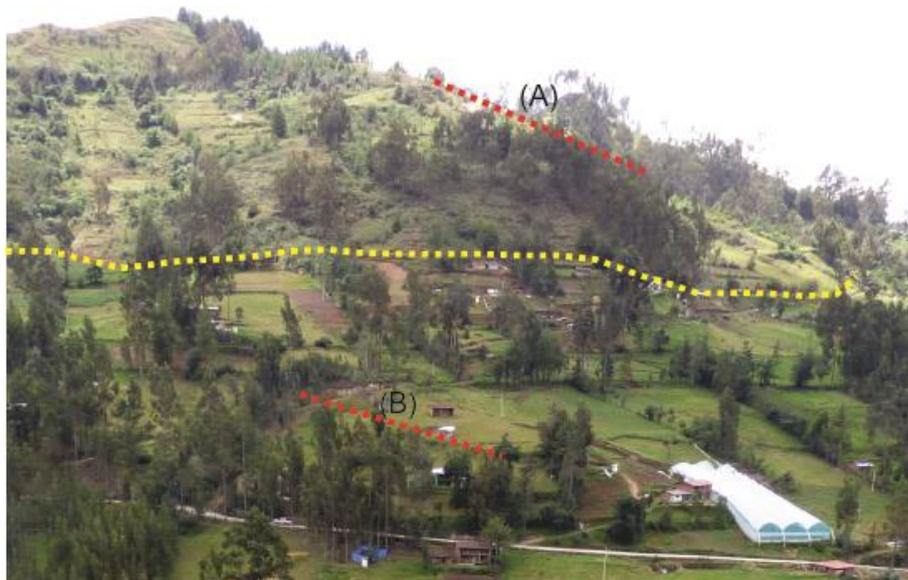
Geomorfológicamente la zona se encuentra ubicada en la ladera de una colina en roca volcánica, cubierta por terrenos de cultivo y pastizales. Las laderas presentan pendientes comprendidas entre 40° - 25° (que corresponde a aglomerados volcánicos) y $<15^{\circ}$ (que corresponde a tobas volcánicas. Ver foto 1.

Foto 1. En las laderas se aprecia cambio de pendiente,
(A) Ladera con pendiente de 30° , corresponde a afloramiento de aglomerados.
(B) Ladera con pendiente menor a 15° , concierne a secuencias de tobas.

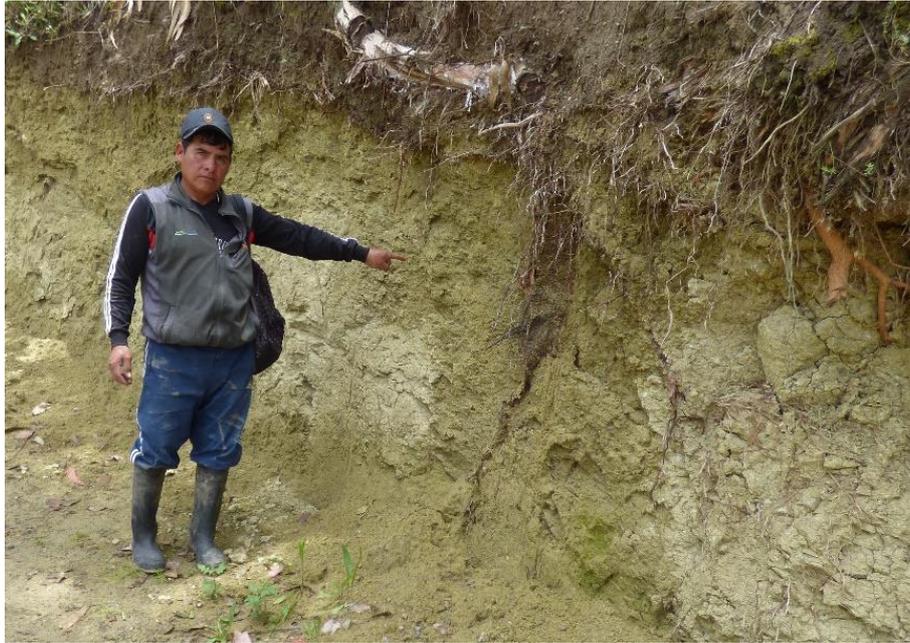
Tomando como referencia la información de Reyes (1980) y lo observado en campo; en el sector se identificó secuencias volcánicas, como tobas y aglomerados andesíticos (fotos 2 y 3). Las primeras son de mala calidad, se encuentran altamente meteorizadas (foto 2), no se aprecia su estructura original. Son muy susceptibles a la generación de movimientos en masa.

Foto 2. Afloramiento de tobas, se encuentran muy meteorizadas, no se aprecia su estructura original.

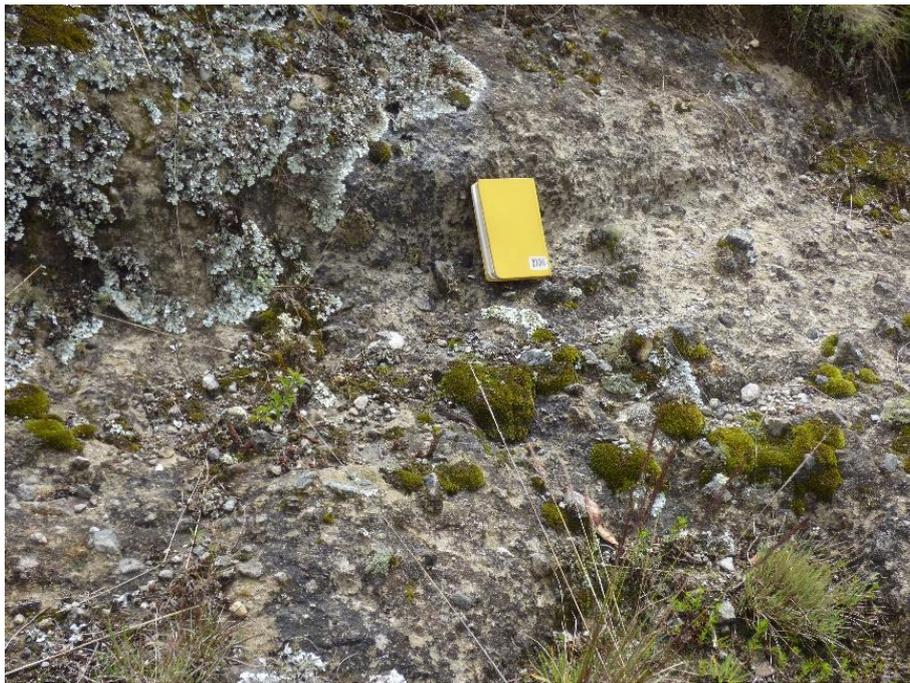
Foto 3. Secuencia de aglomerado volcánico.

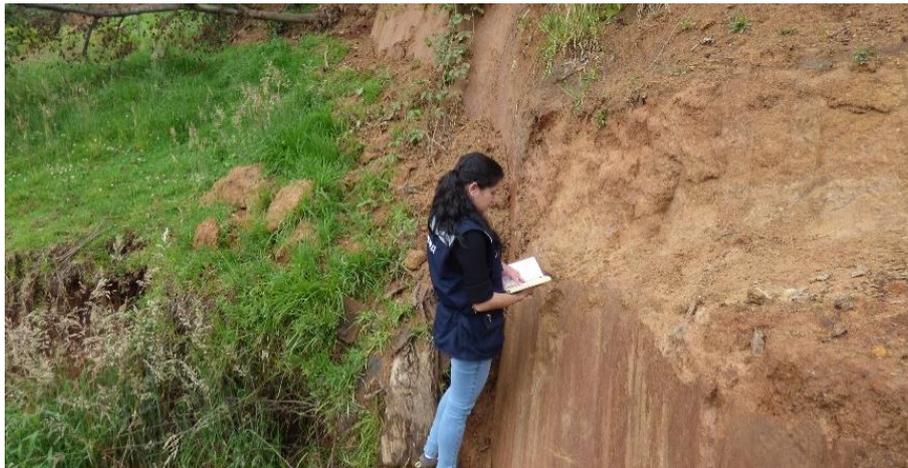
- a) Escarpe principal y único de tipo rotacional (foto 4) con longitud de 50m y altura que varía entre 2,5m a 3,5m, presenta una inclinación de 67° al noroeste, con dirección N65°E. En la cara de escarpa principal se aprecian las estrias, formadas por la fricción del desplazamiento de la masa desplazada. (fotos 4 y 5).
- b) Escarpes laterales tienen alturas entre 1 a 2,5 m.
- c) El avance principal del deslizamiento es de tipo progresivo. Hacia los lados, especialmente en el derecho se apreció agrietamientos por la parte posterior del escarpe lateral, lo que evidencia en este sector un avance retrogesivo.
- d) El deslizamiento tiene una forma ovalada y alargada (figura 4). Con una longitud máxima de 200 m y un ancho máximo de 115 m, abarca un área de 17,950 m²

Foto 4. Escarpe principal, con altura variable, entre 2,5 a 3,5 m.

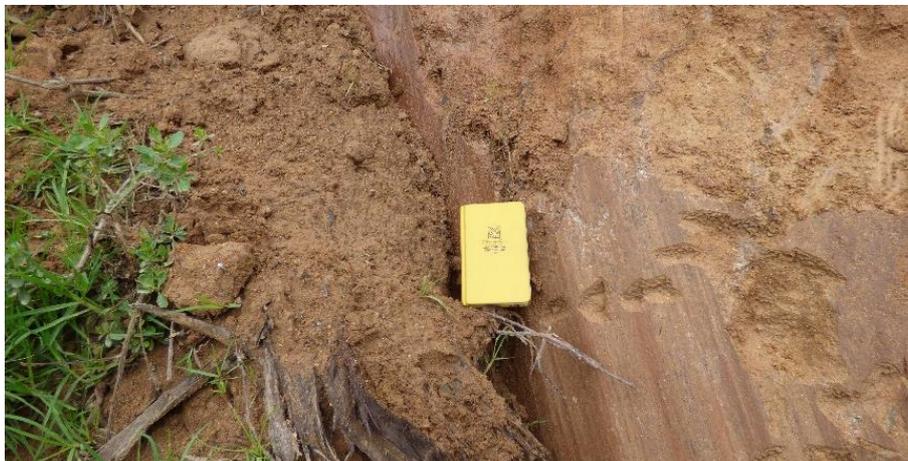
Foto 5. Se aprecian las estrías formadas por el desplazamiento de la masa.

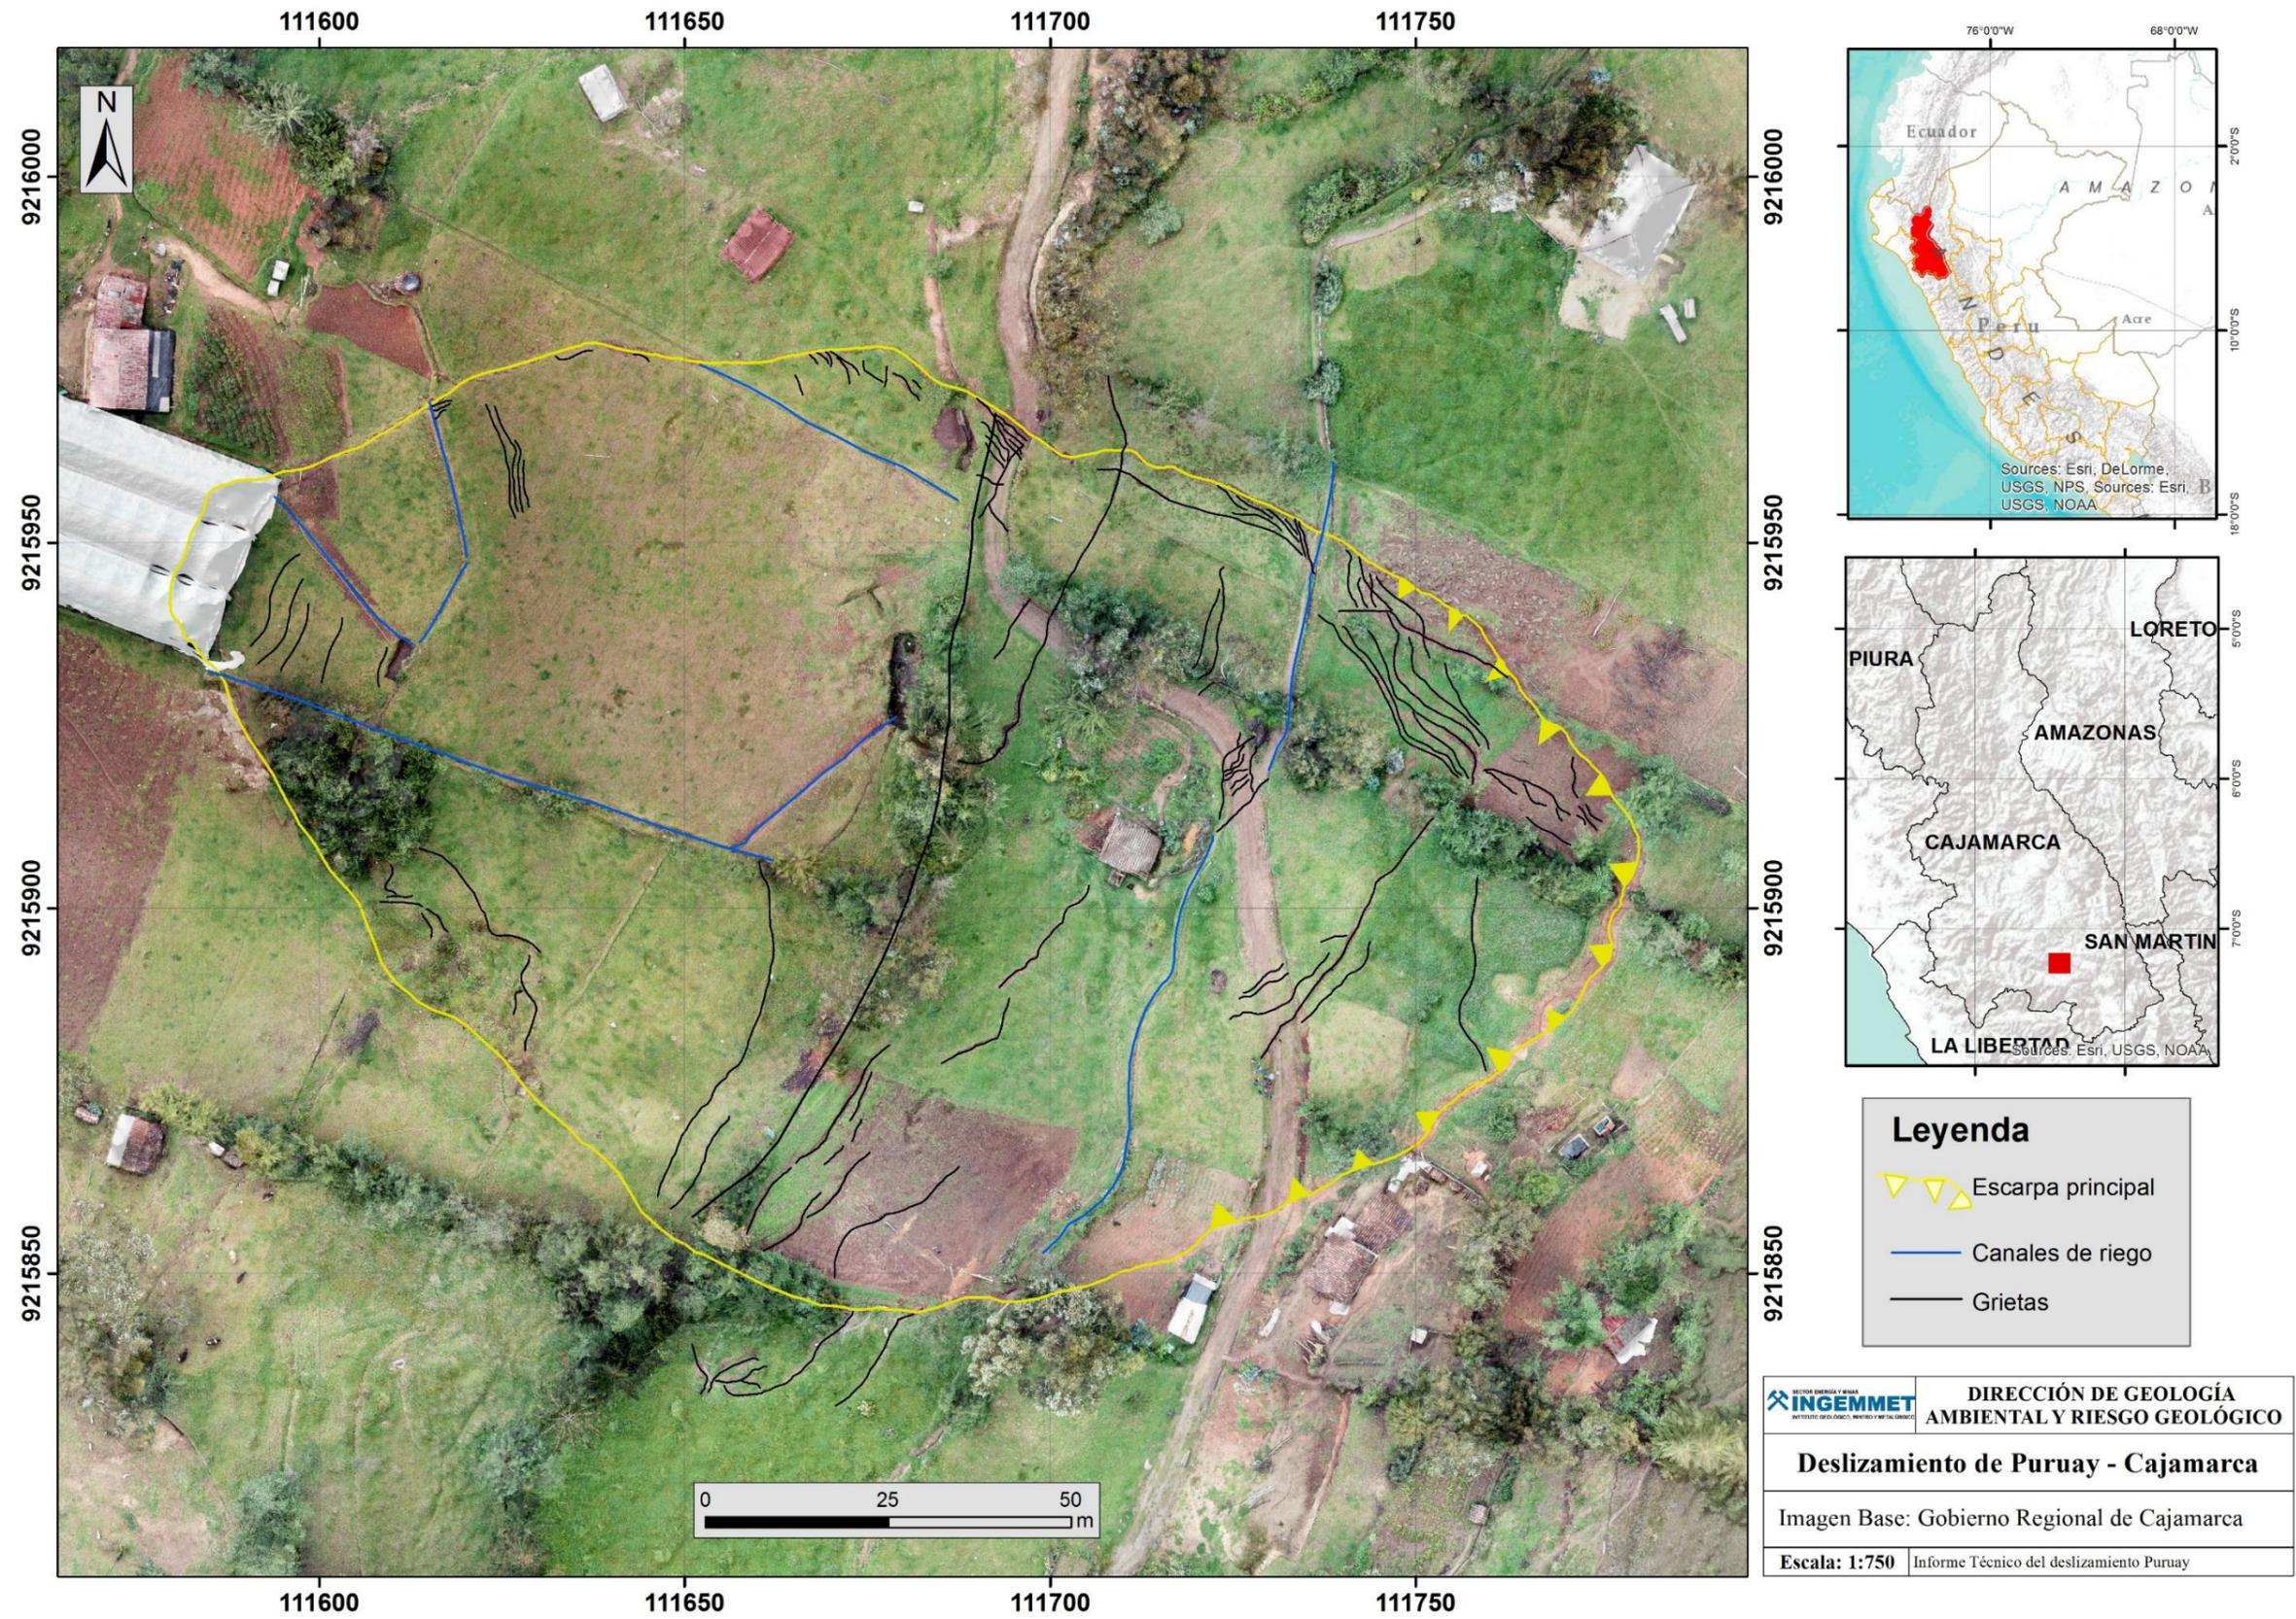
Figura 3.

Torres (2019), menciona que en el sector Puruay, se presentó un deslizamiento rotacional que se inició el 03 diciembre de 2018 (figura 3).

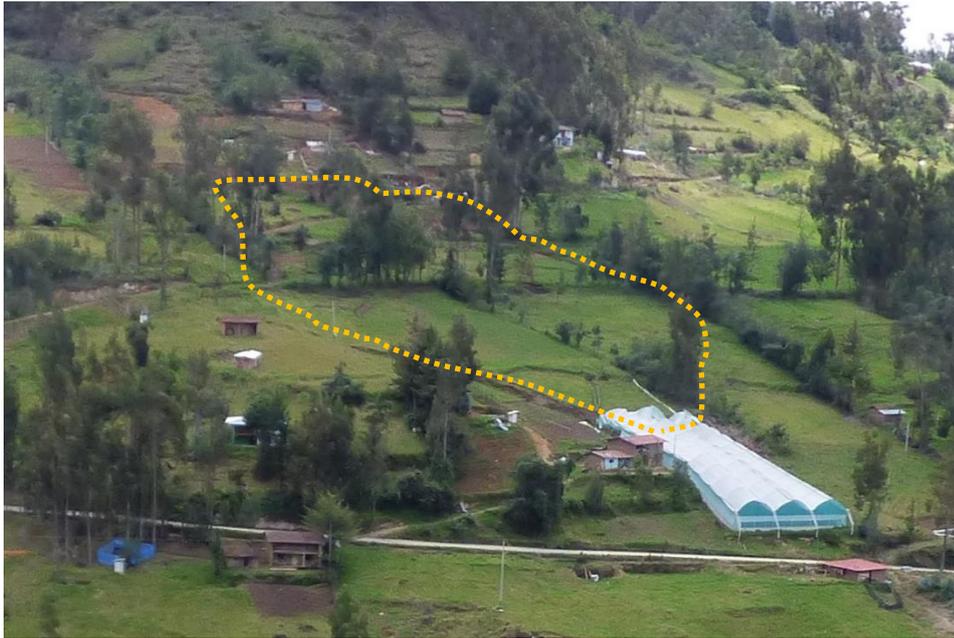
Figura 4. Zona afectada por el deslizamiento del año 2018, tiene forma alargada.

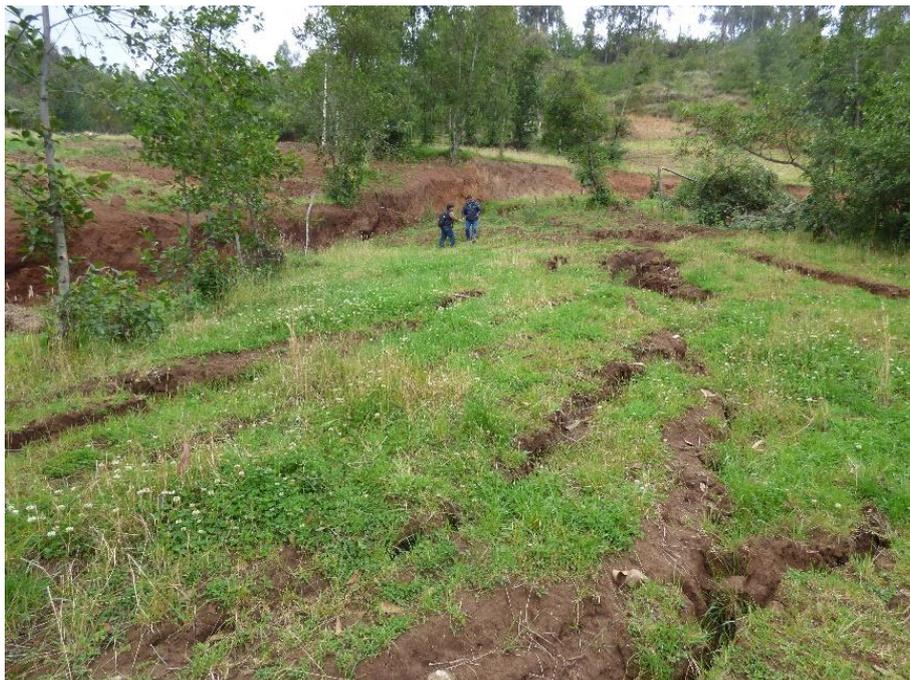
- e) Se presentan agrietamientos transversales y longitudinales a lo largo del cuerpo del deslizamiento (foto 6), con aperturas que varían entre 20 a 50 cm y profundidades visibles hasta de 1,5 m, con longitudes que varían entre 10 a 30 m.
- f) La masa deslizada, se movilizó hasta el vivero de rosales (figura 5); a la fecha de inspección, no se observó movilidad reciente. De seguir las precipitaciones pluviales, seguirá su avance progresivo, esto afectaría áreas de terrenos de cultivo y vía de acceso.
- g) La distancia desde de la corona del deslizamiento a su pie, es de 220 m.
- h) El desnivel entre el escarpe principal y el pie del deslizamiento es de 20 m.

Foto 6. En el terreno se aprecian agrietamientos longitudinales, paralelos al escarpe lateral.

- c) Sellar los agrietamientos existentes con arcilla, para evitar la infiltración de agua por las grietas.
- d) Realizar un sistema de drenaje para evacuar las aguas del cuerpo del deslizamiento, mediante tuberías de PVC. Con ello se colectará el agua del cuerpo del deslizamiento. Podrá usarse un drenaje tipo “espina de pez”.
- e) Una vez estabilizado el terreno, se podrá usar nuevamente como terrenos de cultivo, la irrigación del terreno será mediante un sistema de goteo.
- f) En el área señalada para reubicación, se debe realizar un drenaje pluvial con la finalidad de evitar la infiltración de agua al subsuelo y evitar la saturación del terreno
- g) Reforestar la zona aledaña al área de reubicación.
- h) Reubicar de forma inmediata los postes de tendido eléctrico, que se encuentran dentro del cuerpo del deslizamiento.

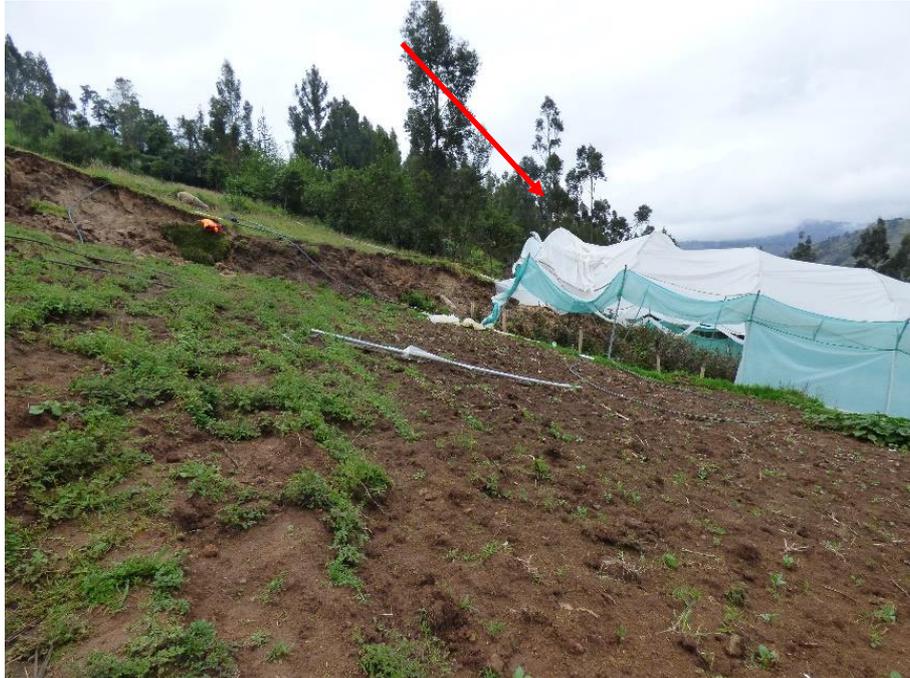
Figura 5. Zona del vivero, afectada por el deslizamiento.

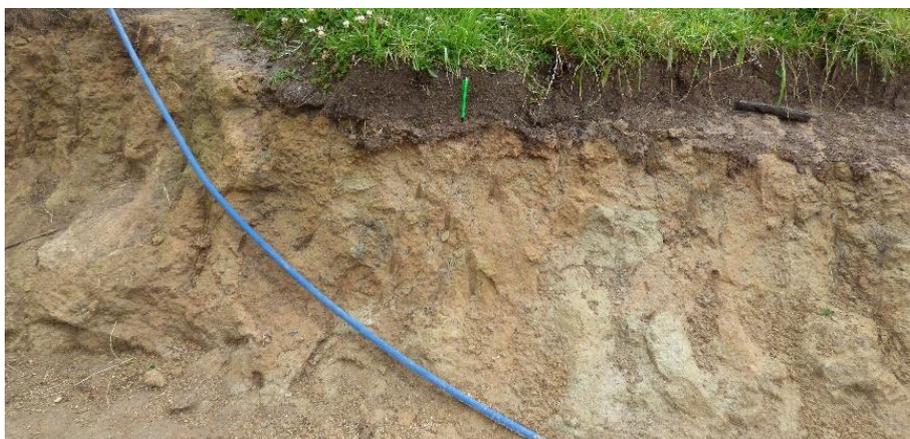
- a) Tobas altamente meteorizadas (foto 7 y figura 6), que originan material de fácil remoción.
- b) Suelo y roca impermeable, esto permite la saturación del terreno.
- c) Antiguos canales de irrigación sin revestimiento que, a través de los años, ayudó que agua se infiltre al terreno y saturé el terreno.
- d) Aumento de peso de la masa inestable, que se encontraba en la ladera, por la saturación del terreno.
- e) Filtraciones de agua provenientes de puquiales.
- f) Pendiente del terreno menor a 15° , por ello la masa inestable que se encontraba sobre la superficie se deslizó cuesta abajo (foto 8)., e n forma lenta

Foto 7. Se aprecia la toba (color beige) altamente meteorizada, sobre ella parte del suelo (color plomo).

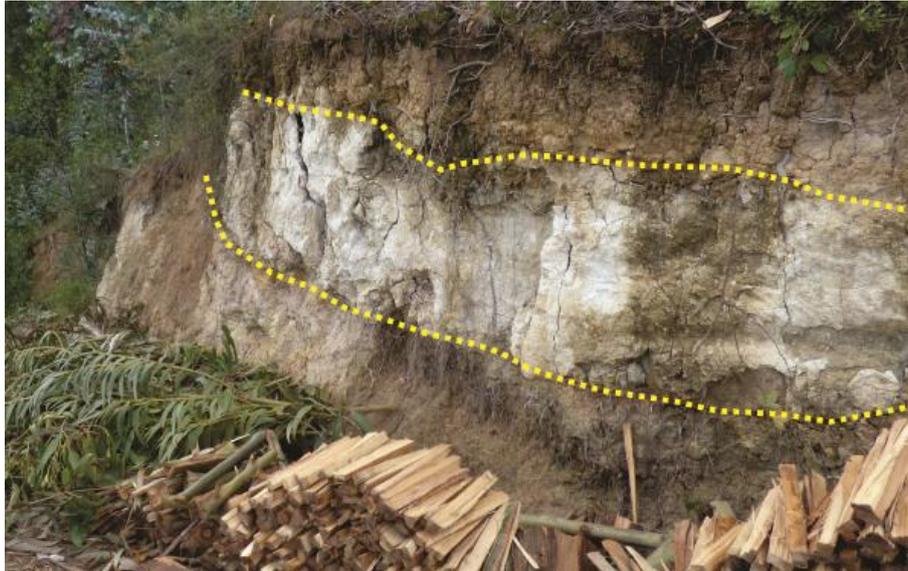
Figura 6. Se aprecian hasta tres secuencias de tobas.

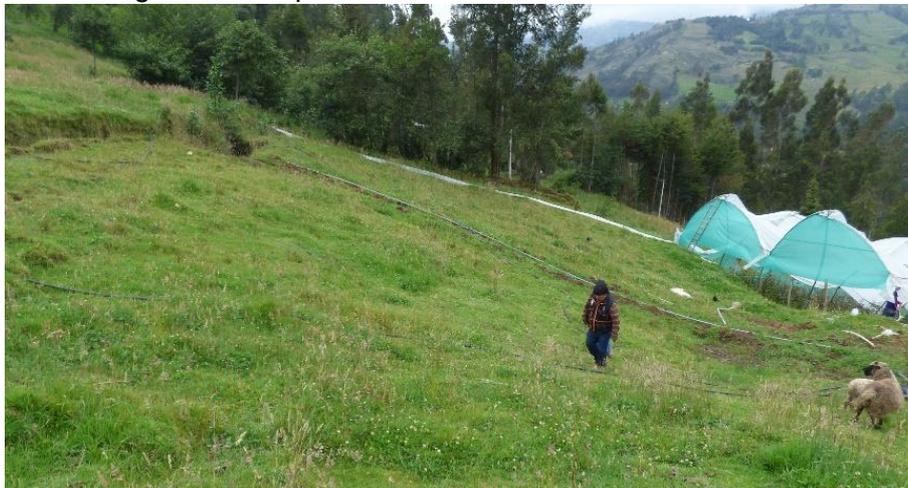
Foto 8. Se aprecia la pendiente del terreno menor a 15°.

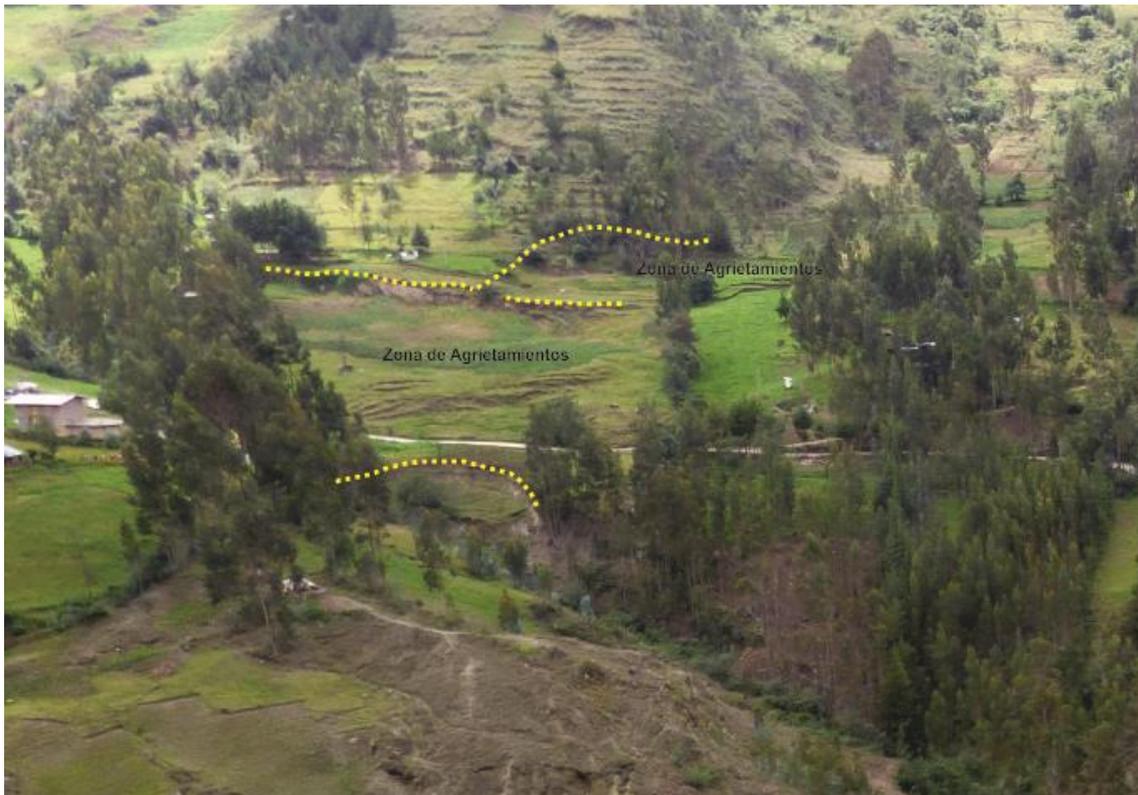
En el cuerpo del deslizamiento se presentan agrietamientos del terreno, como también escarpes en proceso de formación, saltos entre 20 cm hasta 1 m.

En el cuerpo del deslizamiento se observan agrietamientos del terreno, con saltos comprendidos entre 5 a 10 cm.

Figura 7. Se aprecian los escarpes (líneas de color amarillo) y los agrietamientos del terreno

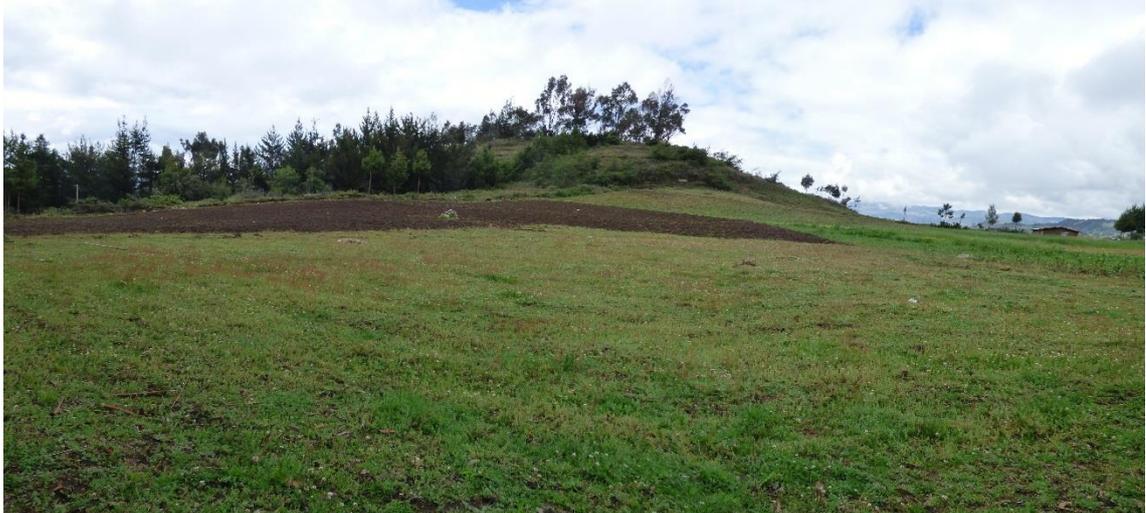
Este sector se encuentra en la cima de una colina (foto 9), la cual presenta una pendiente muy suave, menor a 2°. Hacia el noreste se aprecia una lomada estable con laderas de pendiente menores a 10°.

El terreno evaluado se caracteriza por presentar un suelo arcilloso, con una potencia promedio menor a 50 cm. La roca del substrato son tobas con aglomerados.

Foto 9. Sector propuesto para la reubicación.

Para acondicionarlo se requiere realizar un drenaje pluvial, para evacuar las aguas de lluvia.

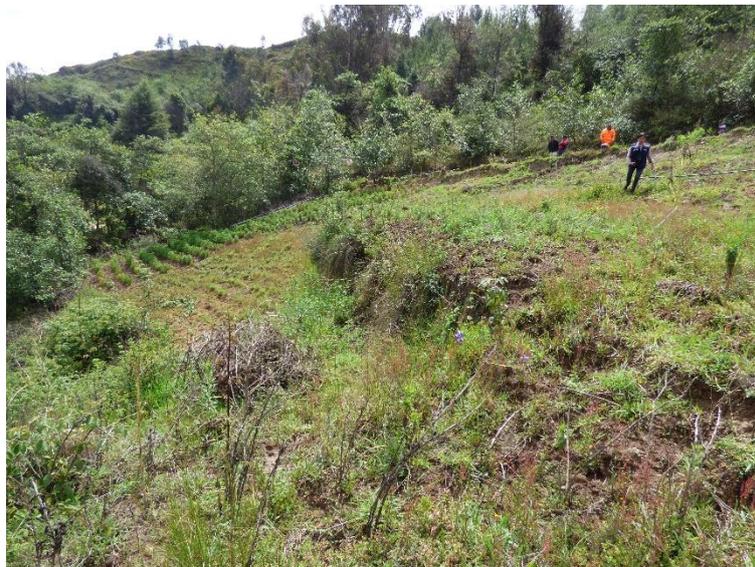
Esta zona no es apta para la reubicación, por estar ubicada sobre una ladera que es parte de un deslizamiento antiguo; la evidencia de ello son los escarpes secundarios encontrados con alturas comprendidas entre 1 a 1.5 m (foto 10).

Foto 10. Se aprecian parte de un deslizamiento antiguo. Se aprecian saltos secundarios.

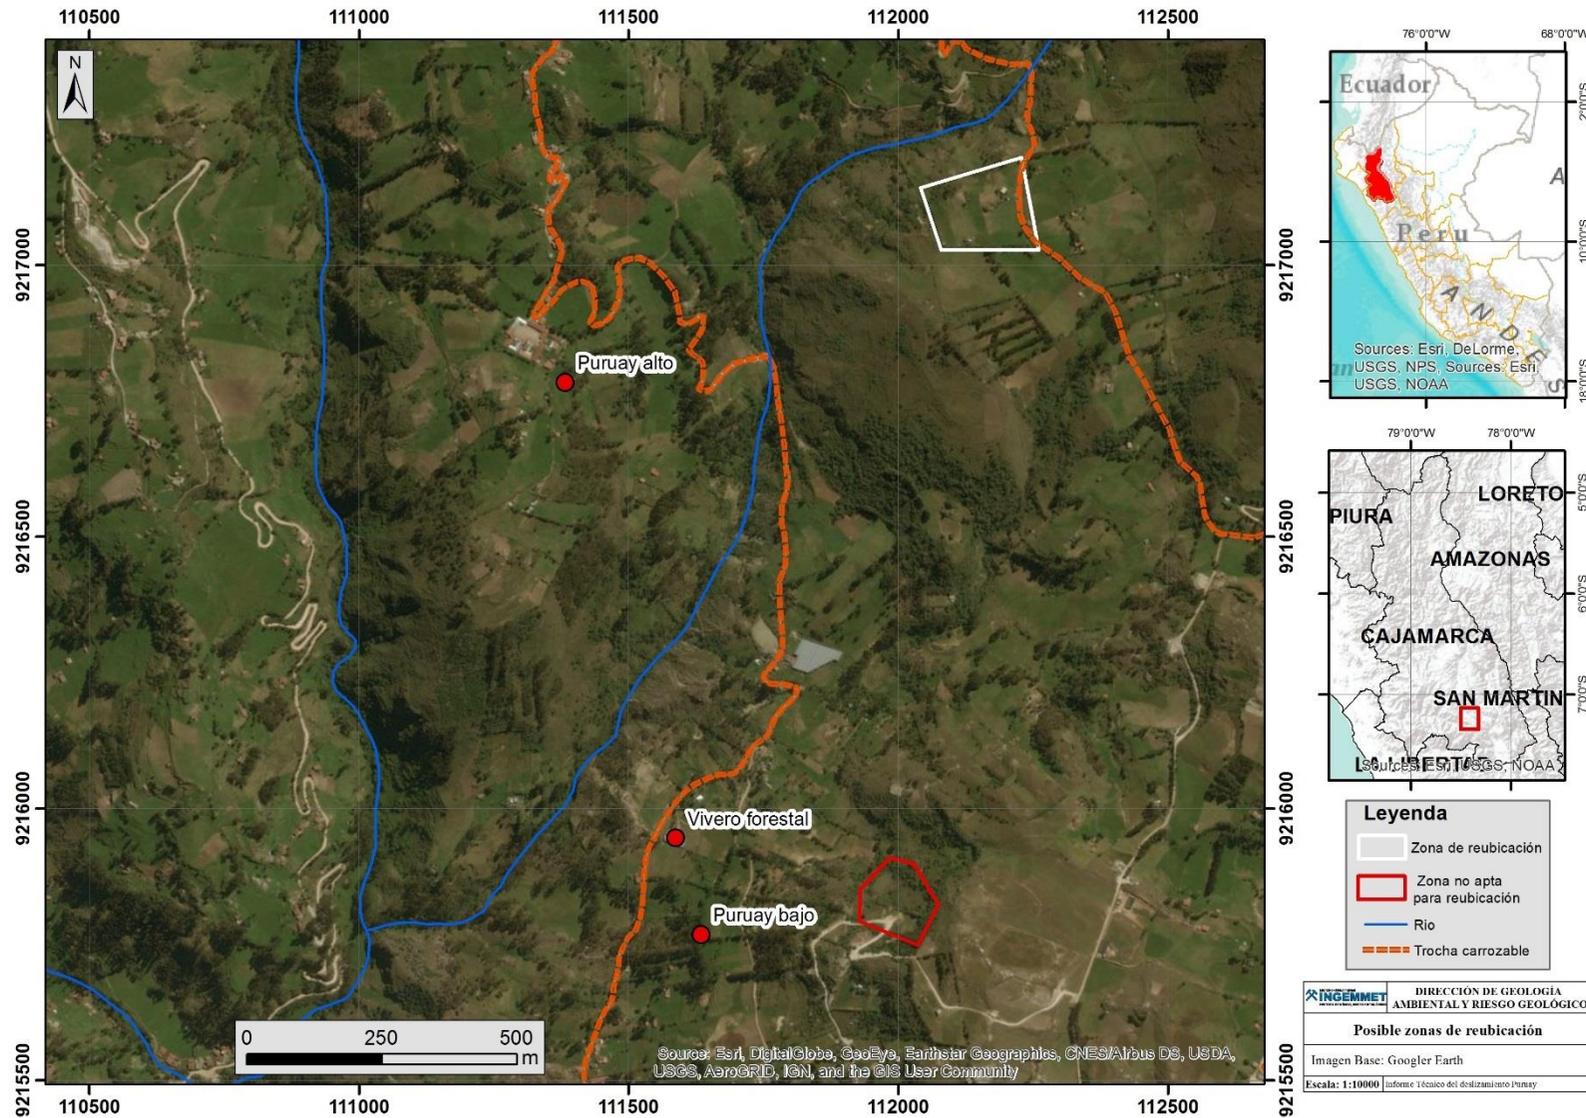
Figura 6. Zona de reubicación

a) **Sector 1.** La zona considerada se encuentra en la siguiente coordenada 775084 E, 9217744 N, altitud 3275 m s.n.m. (Figura 6).

- b) Sector 2. Se ubica en las siguientes coordenadas:
9217141 N, 112041 E altitud 3198 m s.n.m. (Figura 6)

- a) Reubicar inmediatamente las viviendas aledañas al deslizamiento.
El lugar asignado para su reubicación se encuentra al noroeste del sector de Puruay, en las coordenadas:
 - 1) 112041 E, 9217141 N
 - 2) 112220 E, 9217198 N
 - 3) 112060 E, 9217028 N
 - 4) 112079 E, 9217028 N
- b) Realizar un canal de coronación que bordeé la escarpa principal de deslizamiento; ello permitirá que el agua del proveniente de la ladera no se infiltre al cuerpo del deslizamiento. El diseño del canal lo deberá realizar un especialista.
