Informe Técnico Nº A6683

DESLIZAMIENTO Y REPTACIÓN DE SUELOS EN EL SECTOR SOCOSBAMBA

DISTRITO DE PISCOBAMBA,
PROVINCIA DE MARISCAL LUZURIAGA,
REGIÓN ANCASH

MAYO 2015

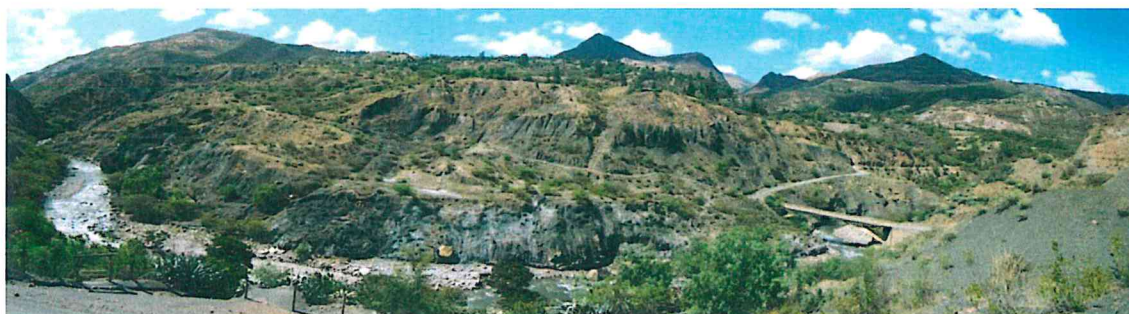
Foto 1.- Pie del deslizamiento – flujo de Socosbamba. Obsérvese el tipo de material, los saltos en la ladera y el color negruzco por la presencia de carbón. Vista viendo desde el sector Huanca hacia el noreste

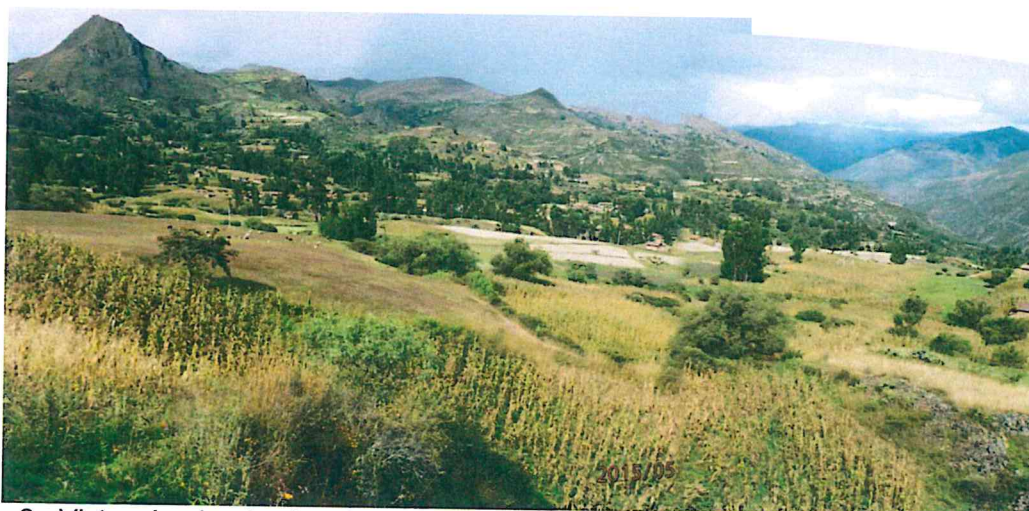
Dentro de esta fisiografía la zona de estudio ocupa una ladera que corresponde al cuerpo de un antiguo deslizamiento – flujo, limitada por el cerro Rahuar 3350 msnm al noreste y el río Pomabamba 2500 msnm al suroeste. Sector que se caracteriza por tener una superficie fuertemente ondulada, morfología producto del antiguo movimiento en masa, con pendientes del terreno que varía entre 15° a 25° . Ver foto 2

Foto 2. Vista viendo desde el sector de Almapampa hacia el sureste, donde se observa la superficie ondulada que presenta el sector de Socosbamba.

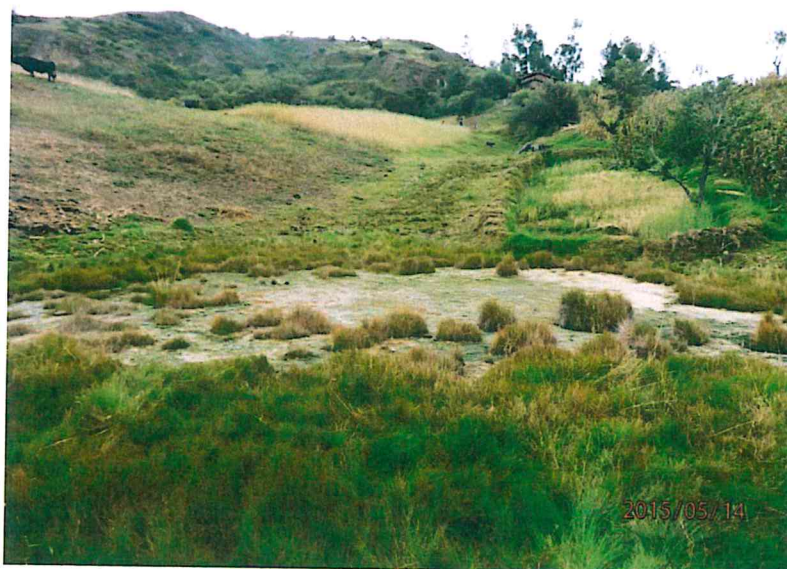
En la zona es notoria la presencia de agua en la superficie en forma de bofedales u oconales. Ver foto 3

Foto 3. Vista de los oconales en el sector Almapampa

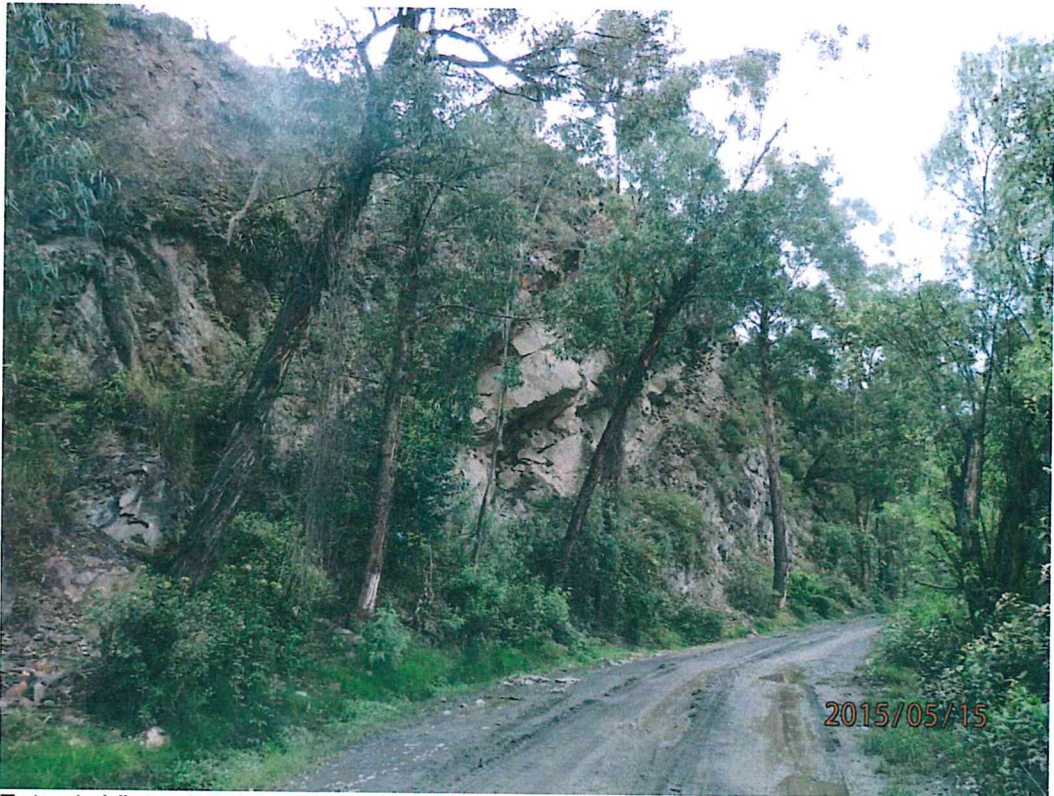
Foto 4: Vista donde se aprecia el afloramiento de las areniscas con dirección de buzamiento noroeste, en el km 24+040 carretera a Piscobamba

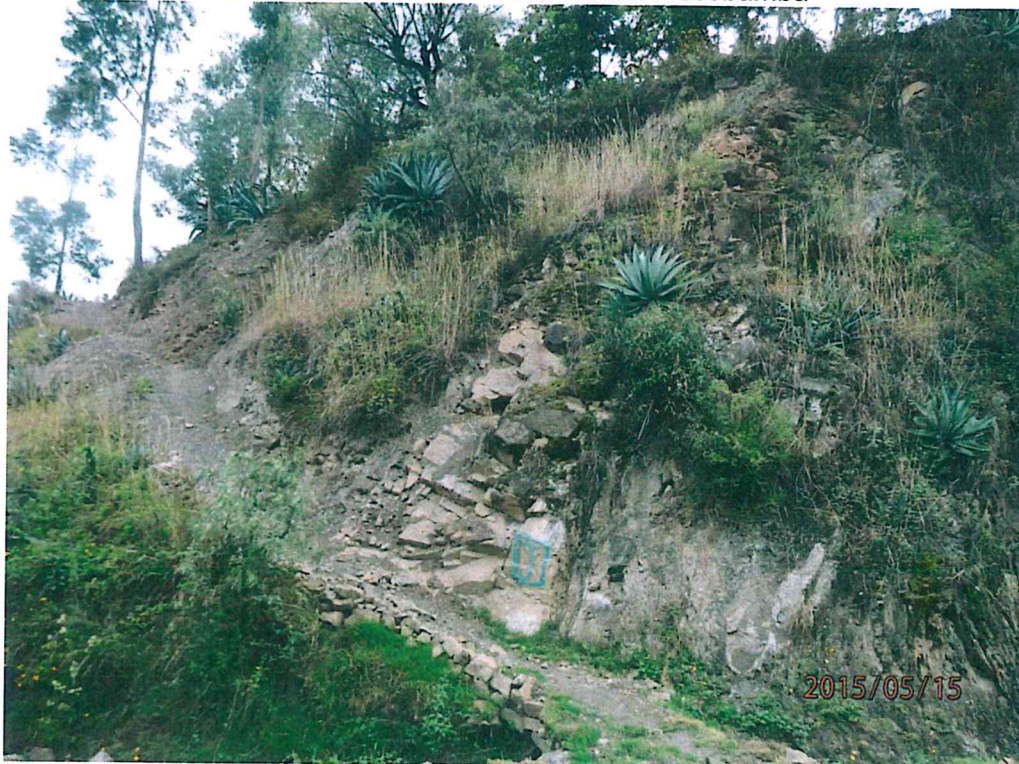
Foto 5: Vista de la Formación Chicama donde se observa una intercalación de lutitas, areniscas finas y areniscas cuarzosas con buzamiento noroeste, en el km 27+640 carretera a Piscobamba

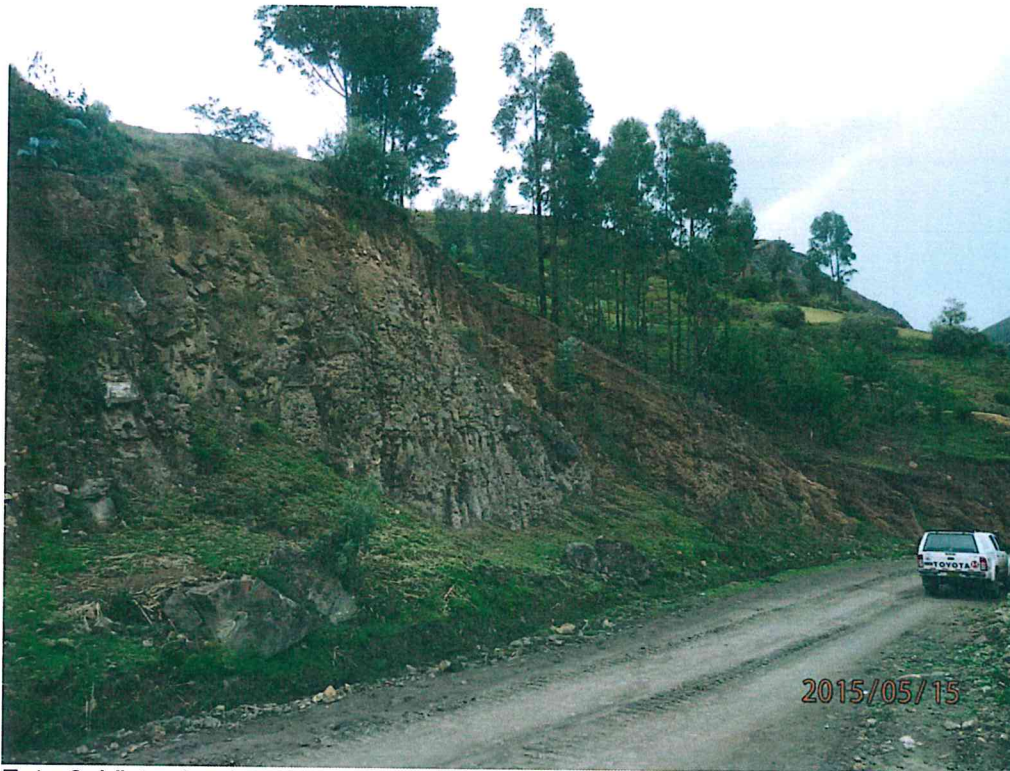
Foto 6: Vista donde se aprecia los depósitos coluviales – proluviales, formados por arcillas, arenas con gravas, guijarros y en menor proporción cantos gruesos angulosos a sub angulosos. Se observa en el km 29+480 carretera a Piscobamba sector Cauchos.

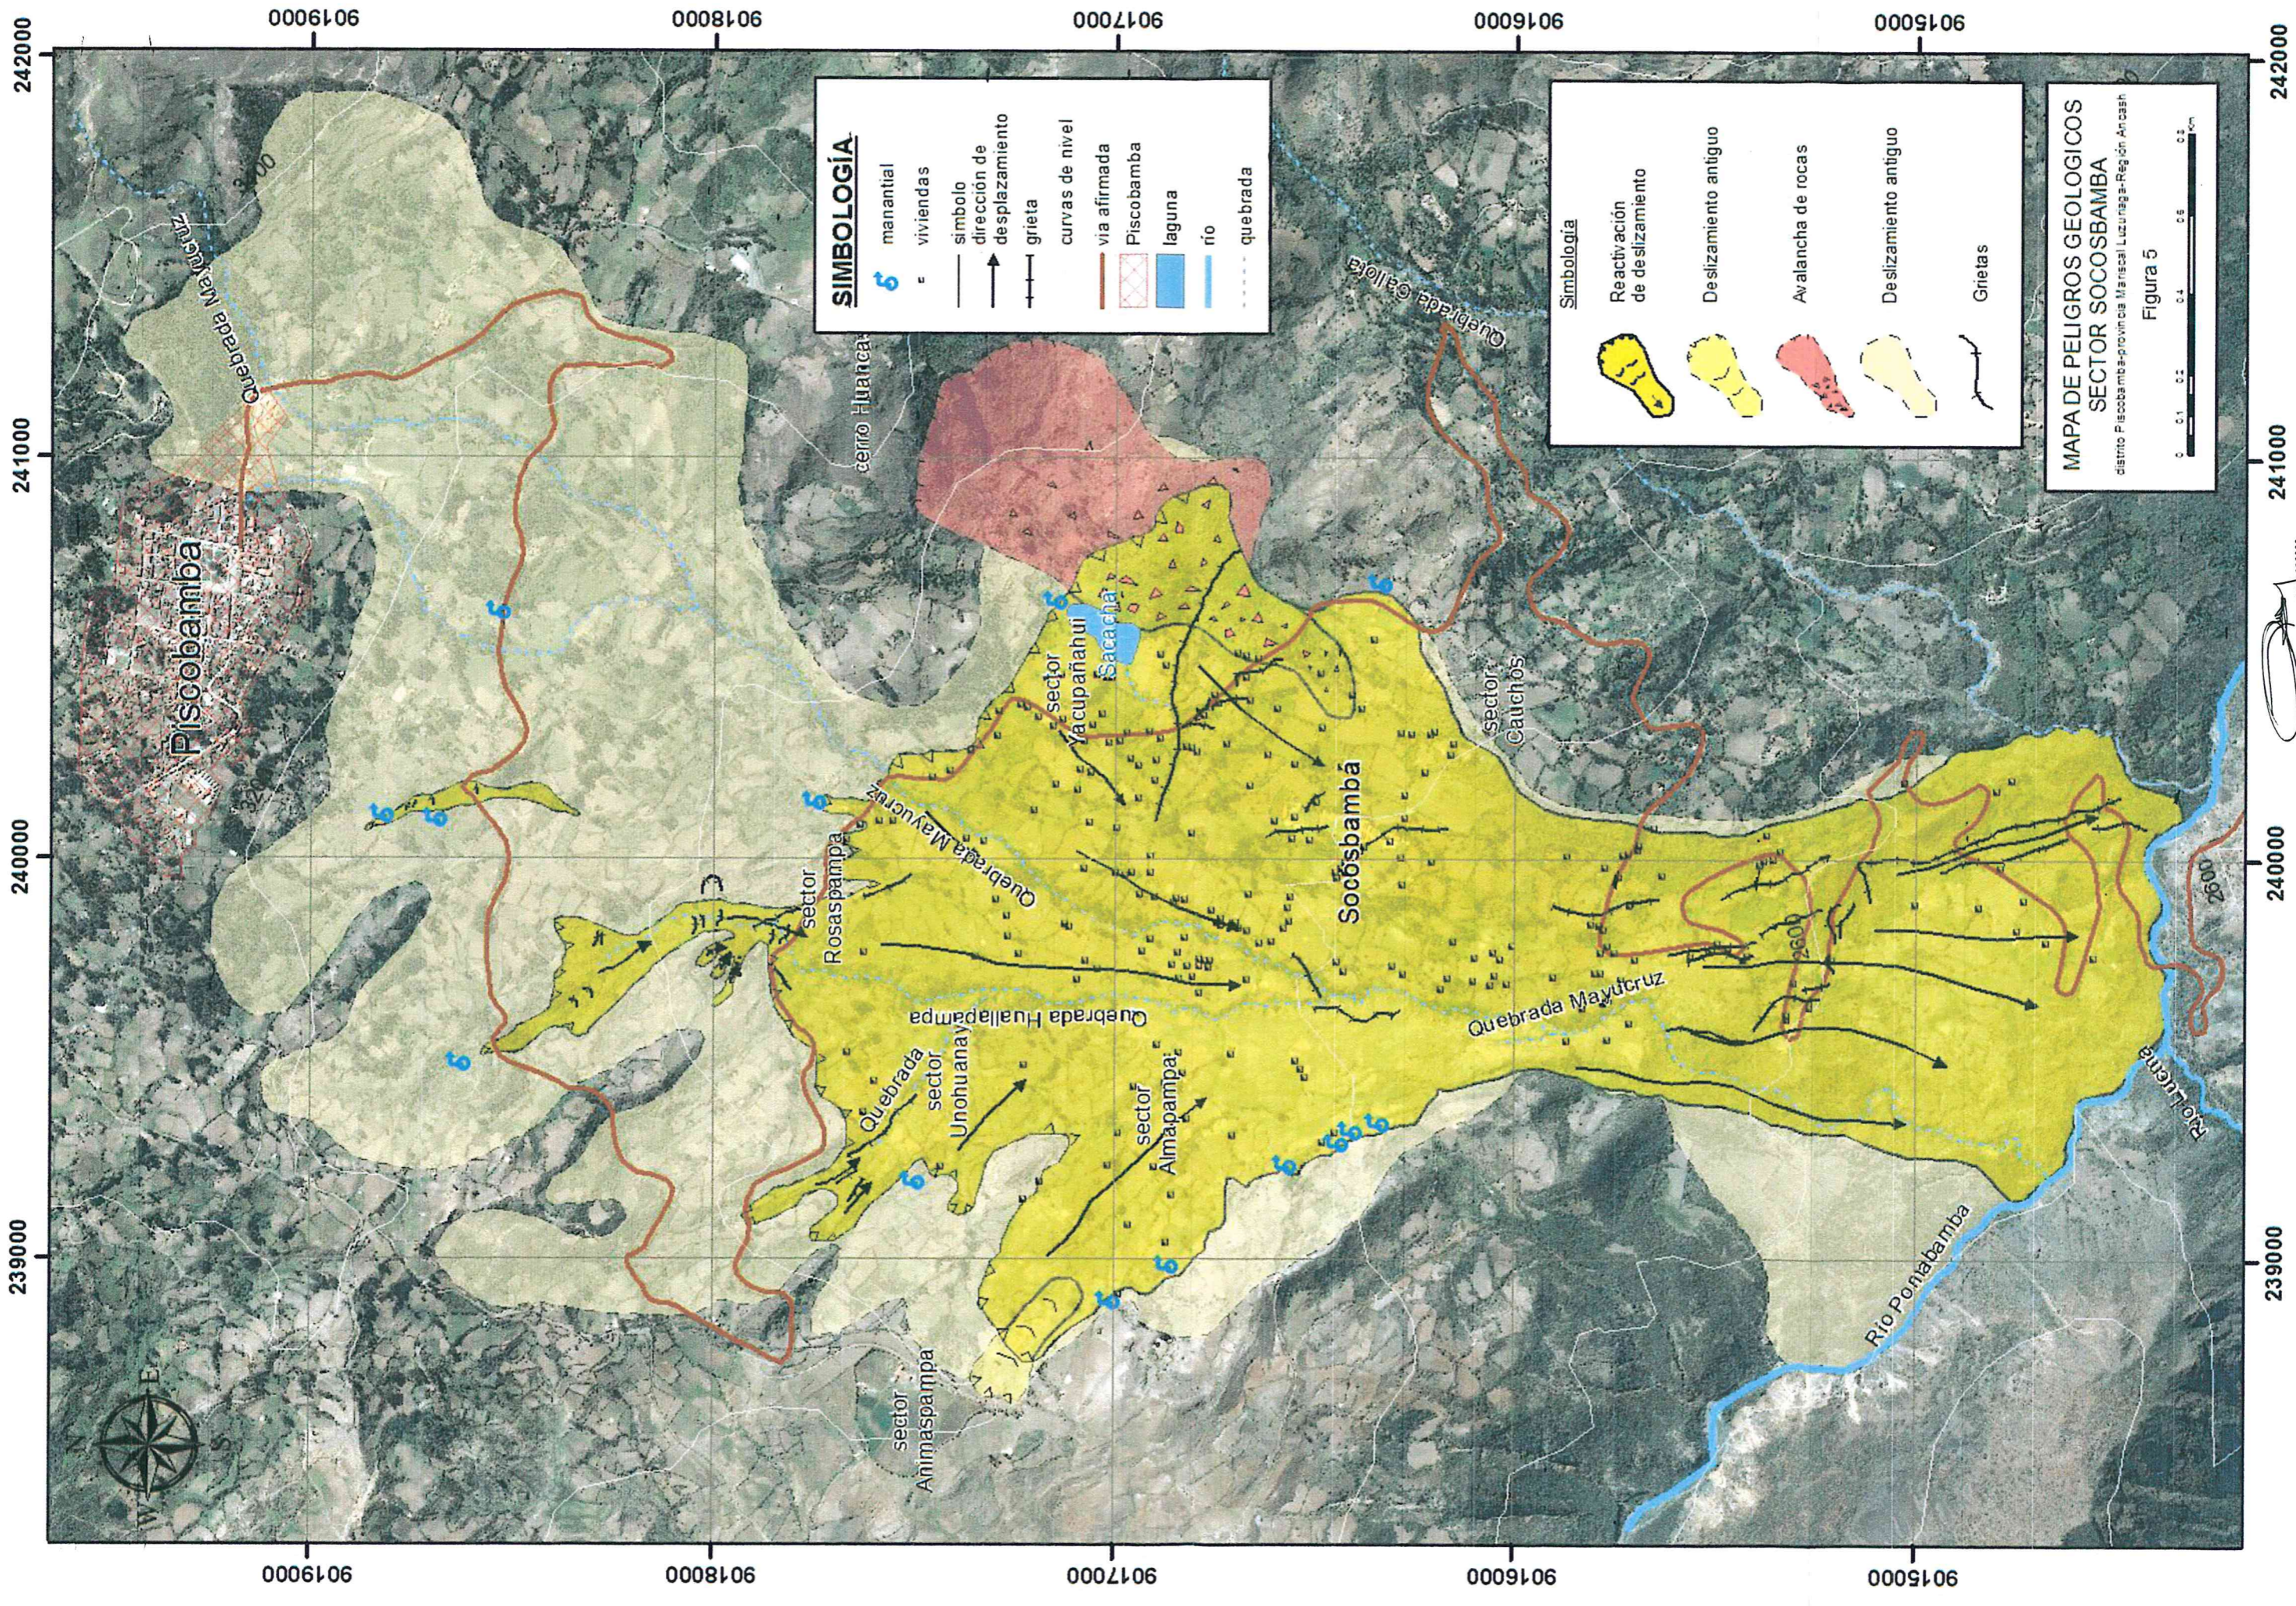
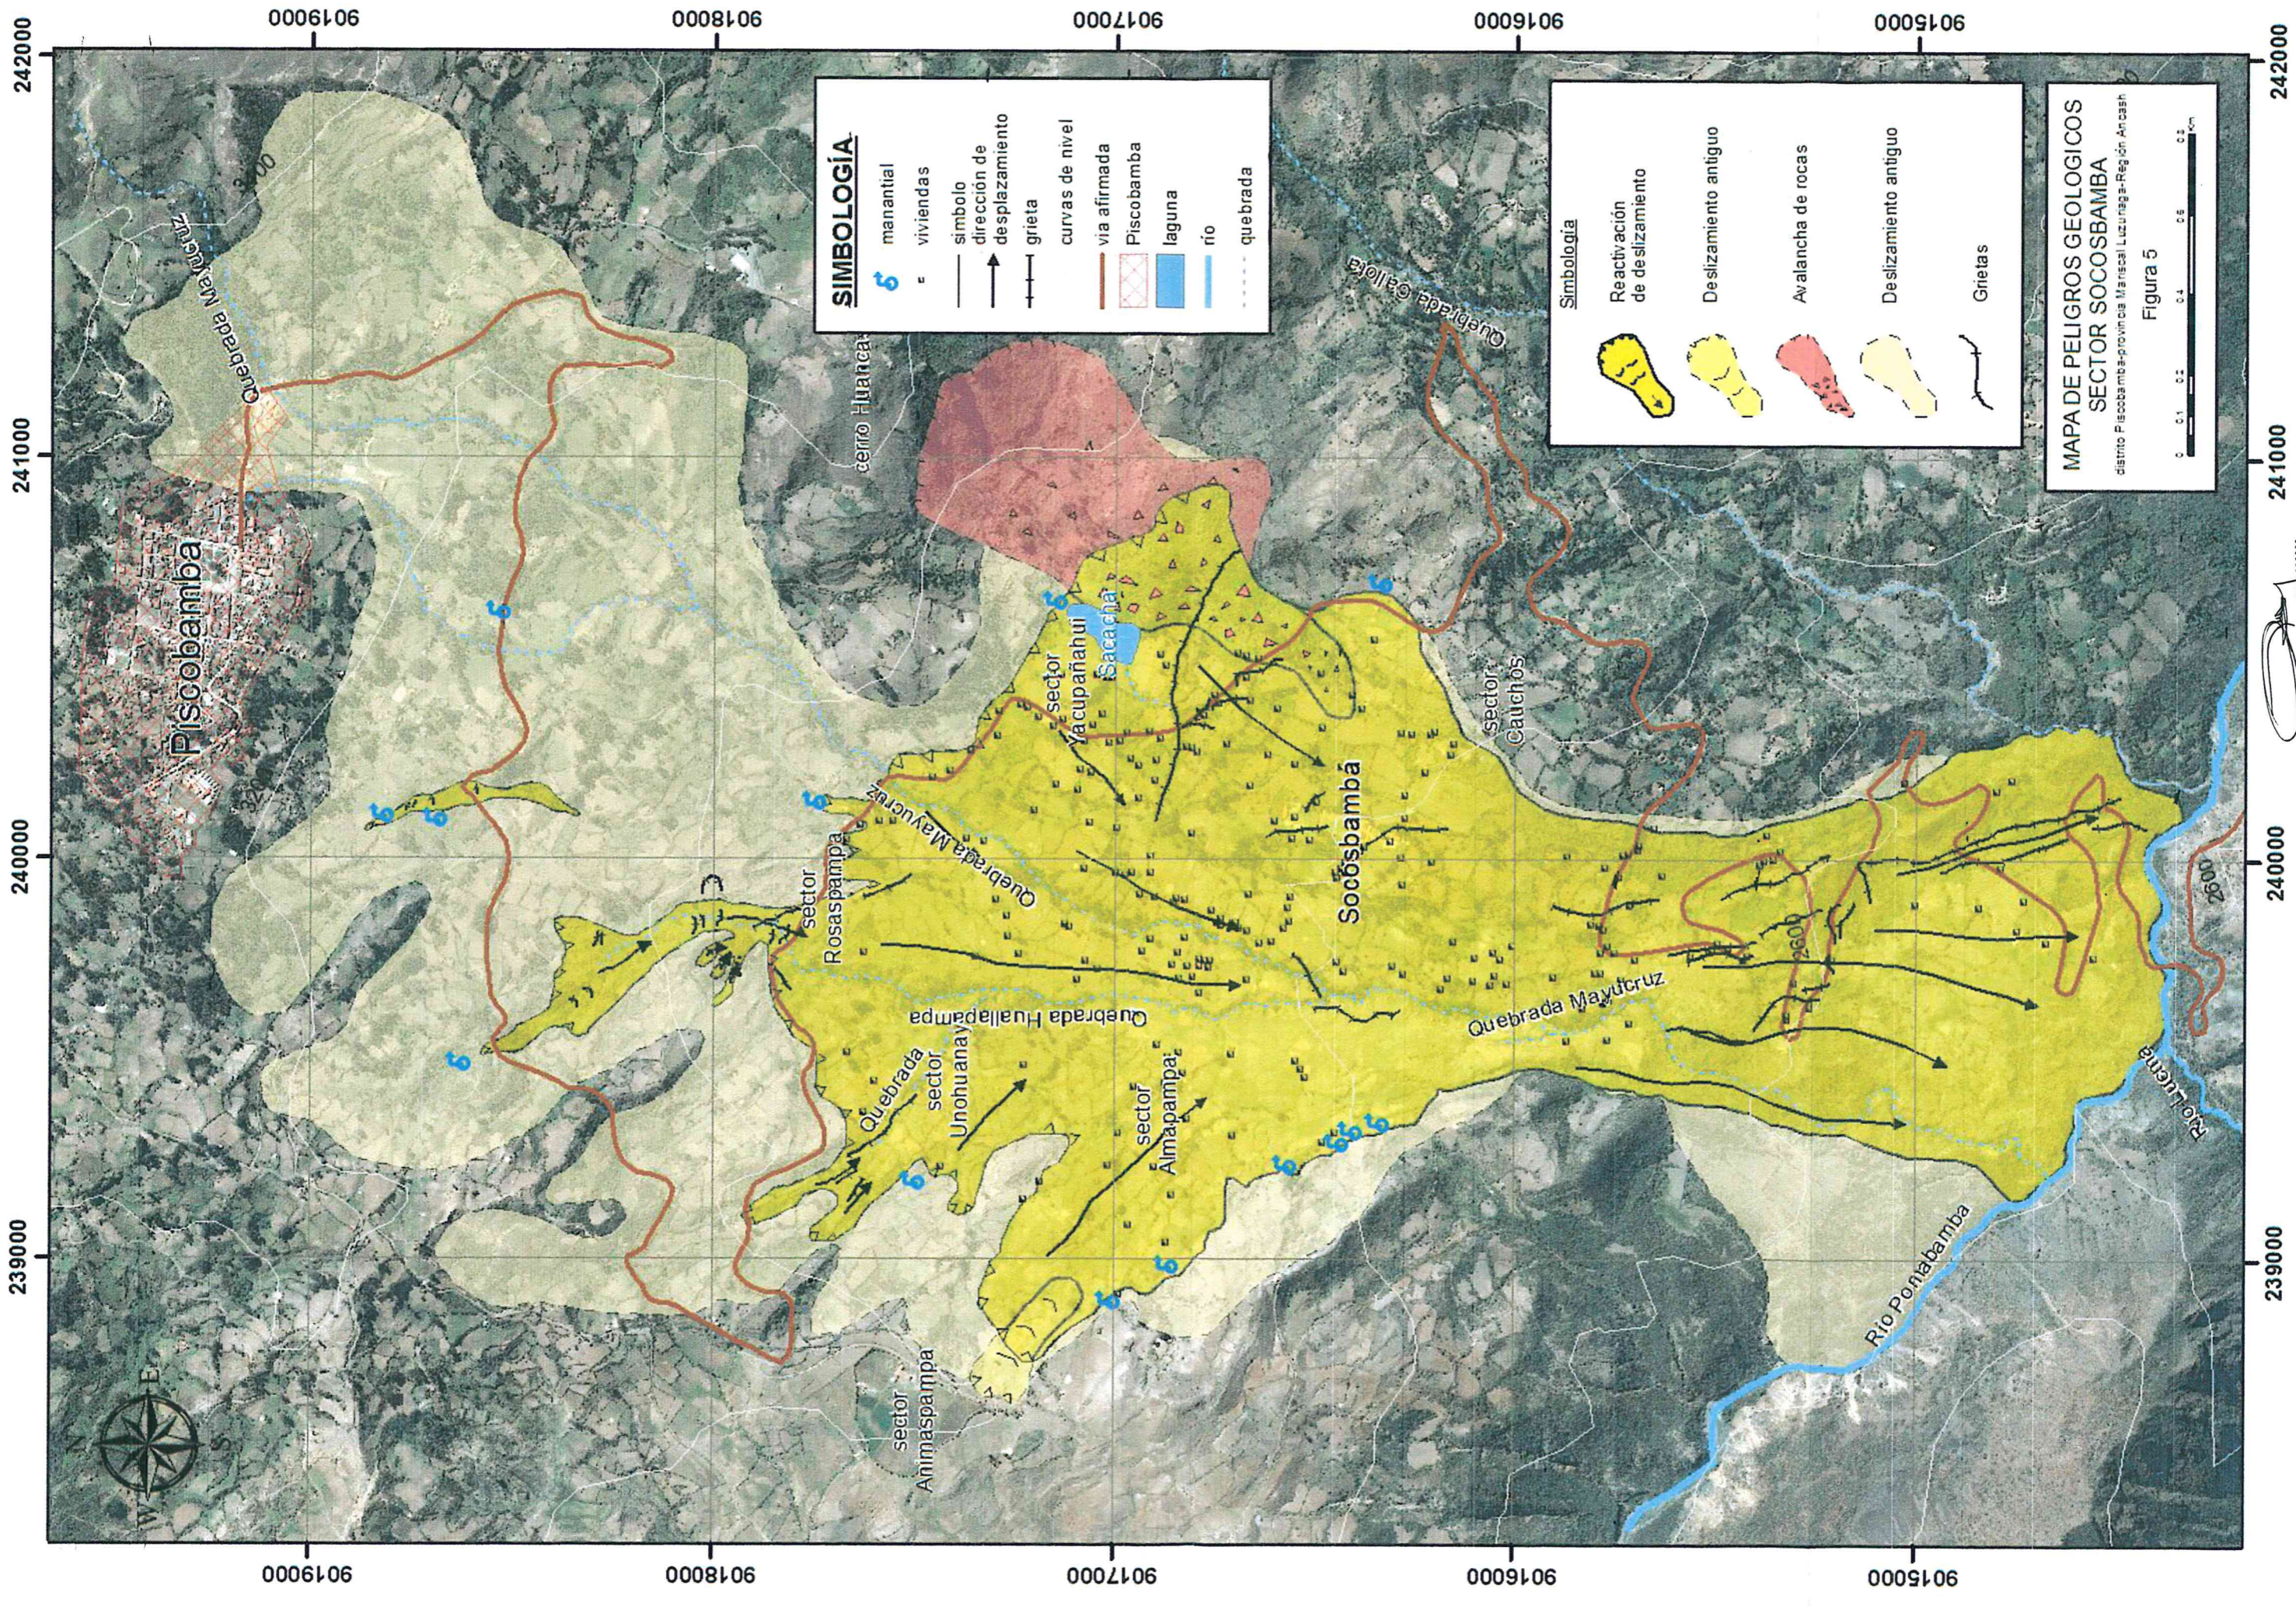
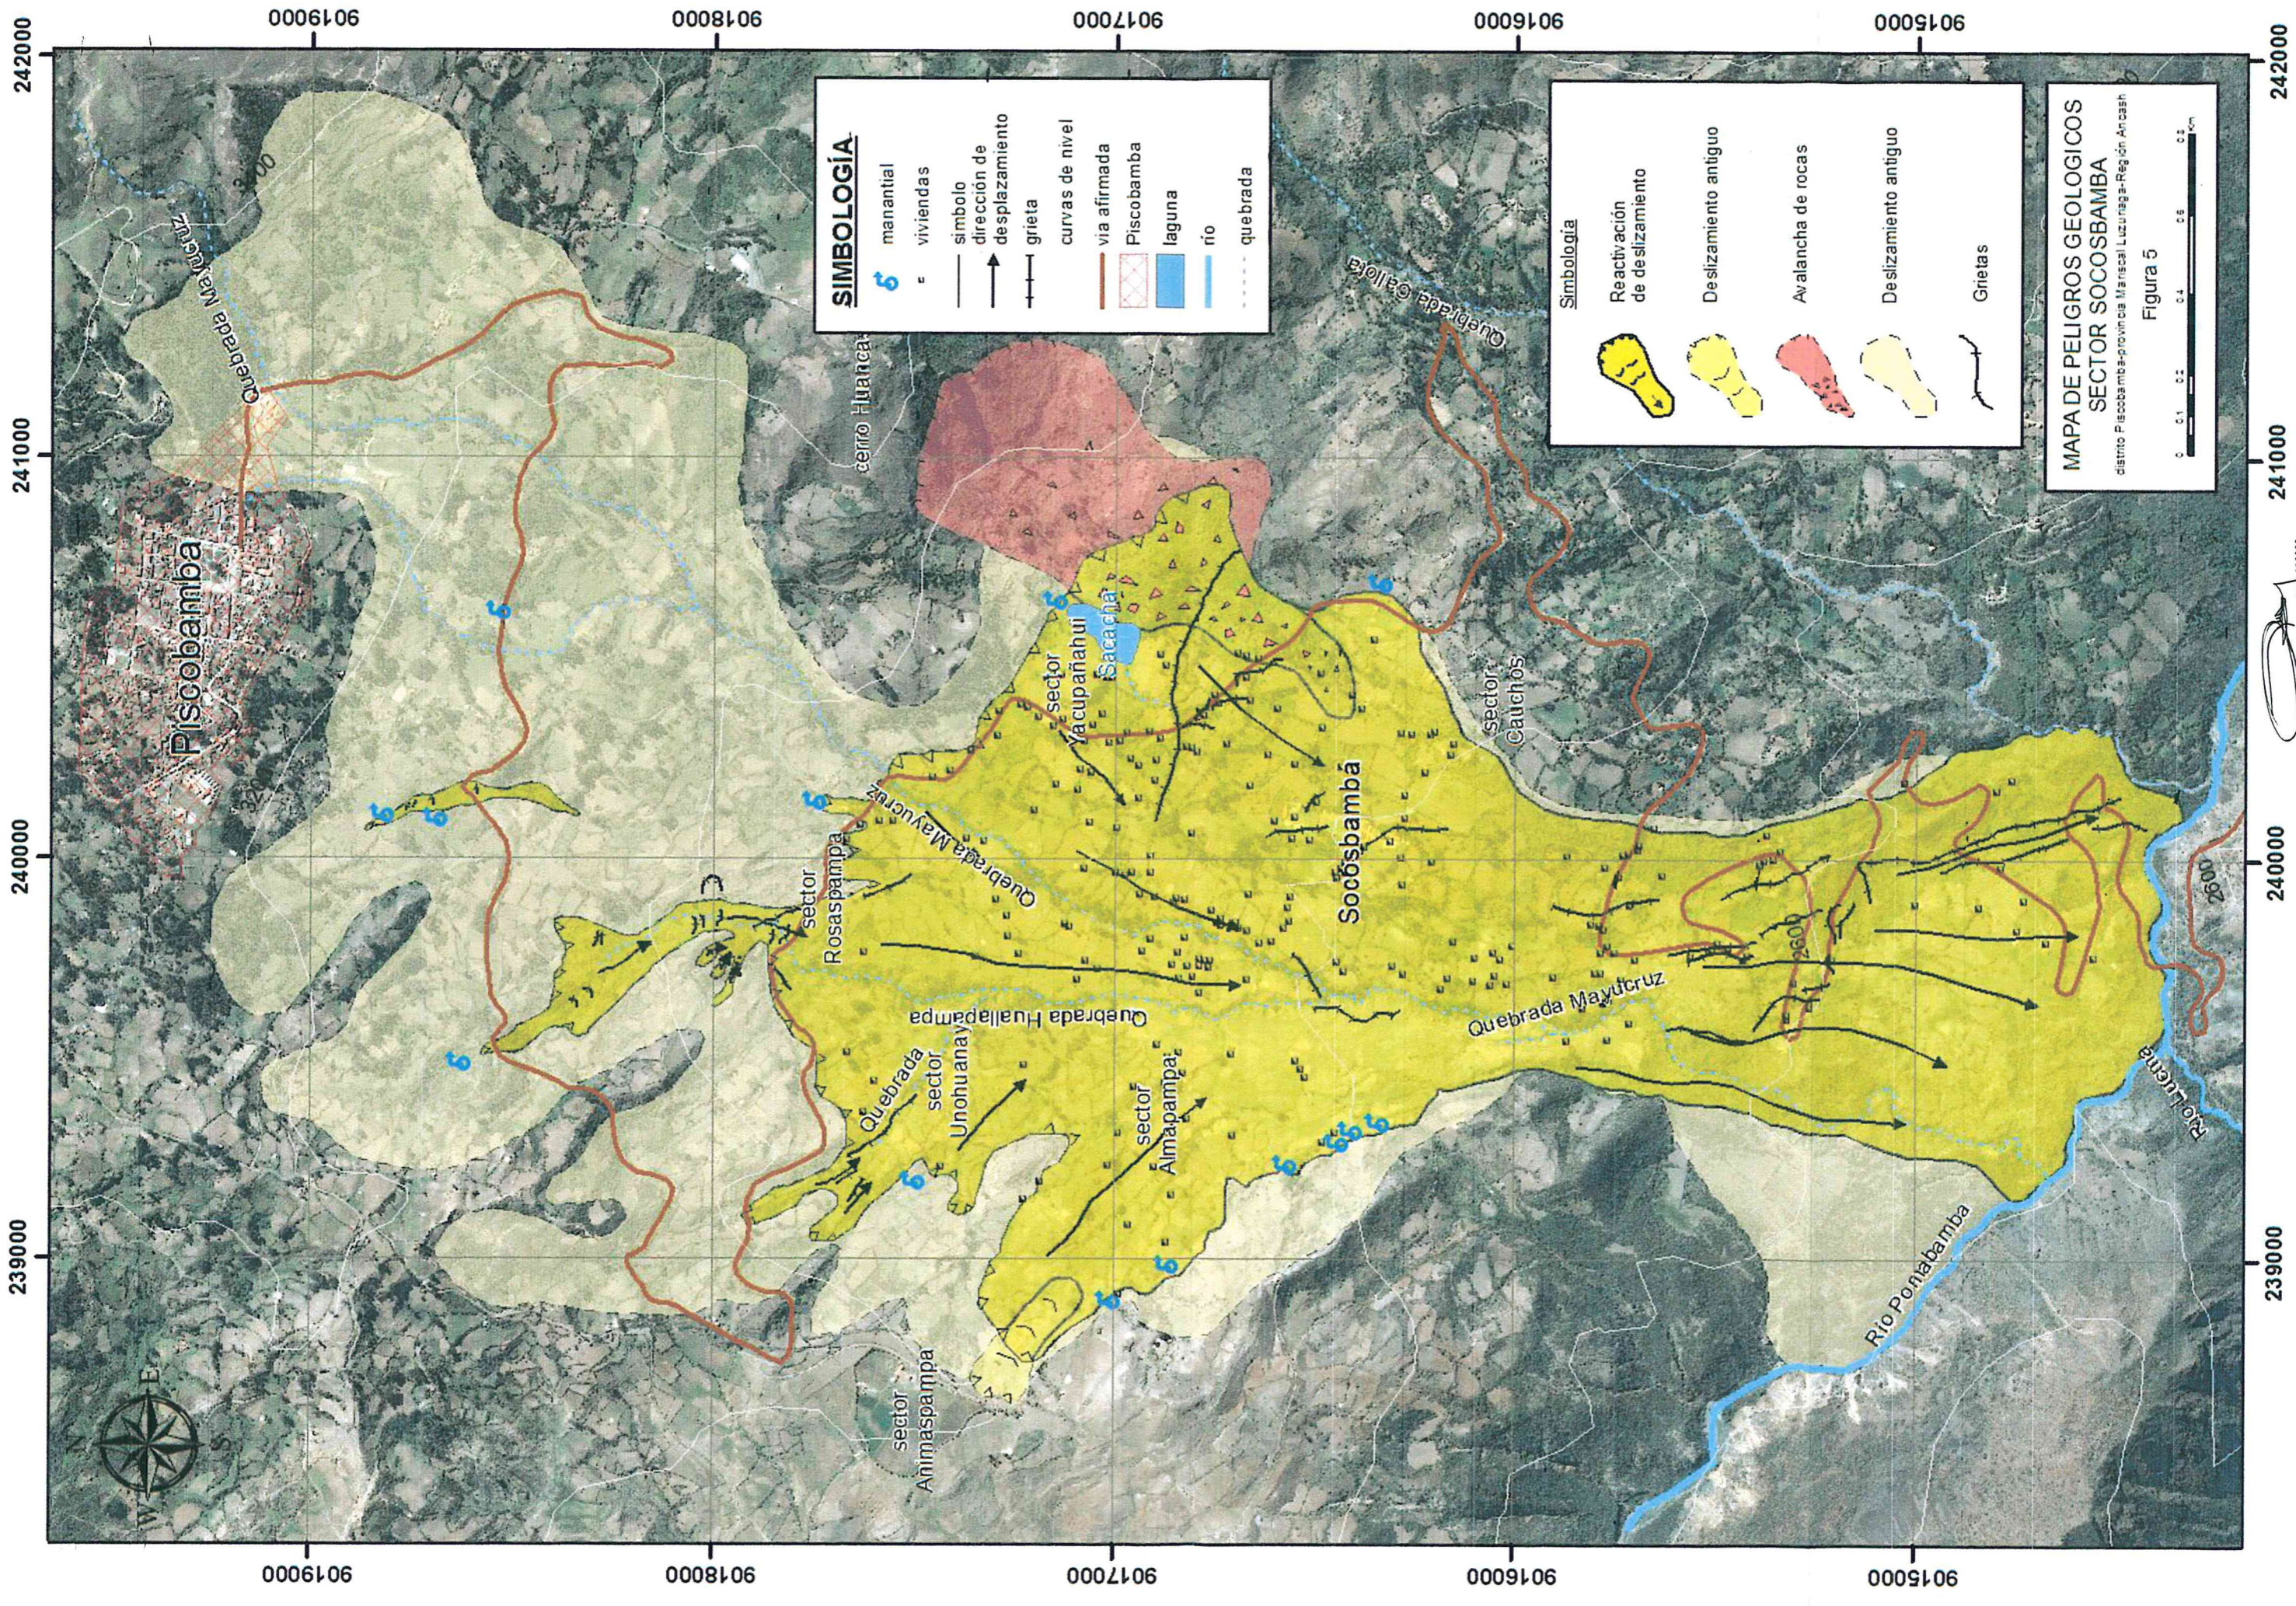
**MAPA DE PELIGROS GEOLOGICOS
SECTOR SOCOSBAMBA**
 distrito Piscobamba-provincia Mariscal Luzuriaga-Region Ancash
 Figura 5

La corona del deslizamiento rotacional reactivada es de forma irregular y discontinua, con una longitud aproximada de 2 500 m, y de salto vertical variado que alcanza hasta 1.5 m. en algunos sectores. Ver figura 5.

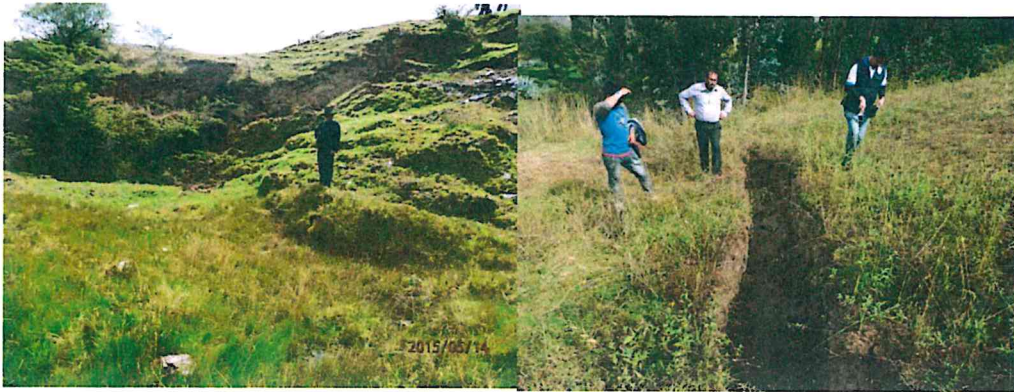
- El sector de Almapampa el salto vertical son menores a 1.5 m con dirección de desplazamiento de sureste 60° y abertura menores a 0.15 m. Ver foto 7
- El sector Unuhuanay el salto es menor a 0.60 m, grietas que oscilan entre 0.10 y 0.20 m de abertura con profundidad hasta de 2.40m, con dirección del desplazamiento sureste 52°. Ver foto 8

Foto 7. Vista viendo hacia el suroeste, donde se observa parte de la corona en el sector de Almapampa con salto vertical de 1.5 m

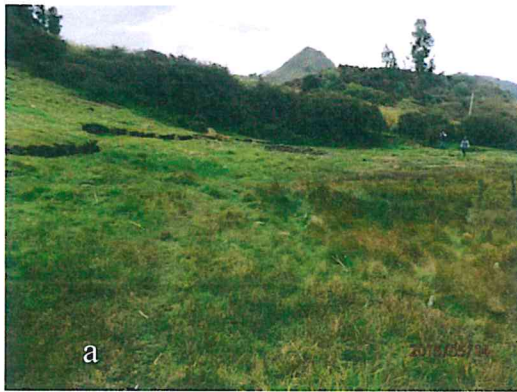
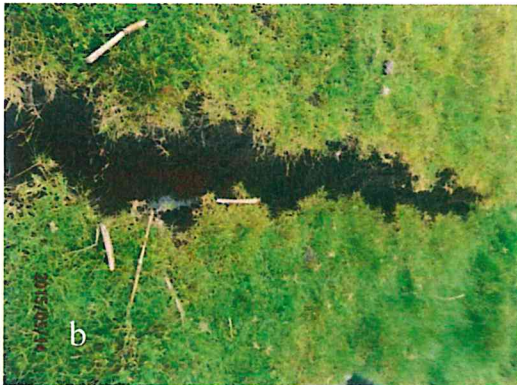
Foto 8. Vista viendo hacia el noreste, donde se observa parte de la corona del deslizamiento rotacional en el sector de Unuhuanay con saltos verticales hasta 0.60 m (a), abertura entre 0.10 a 0.20 m con nivel freático a 0.10 m de la superficie (b).

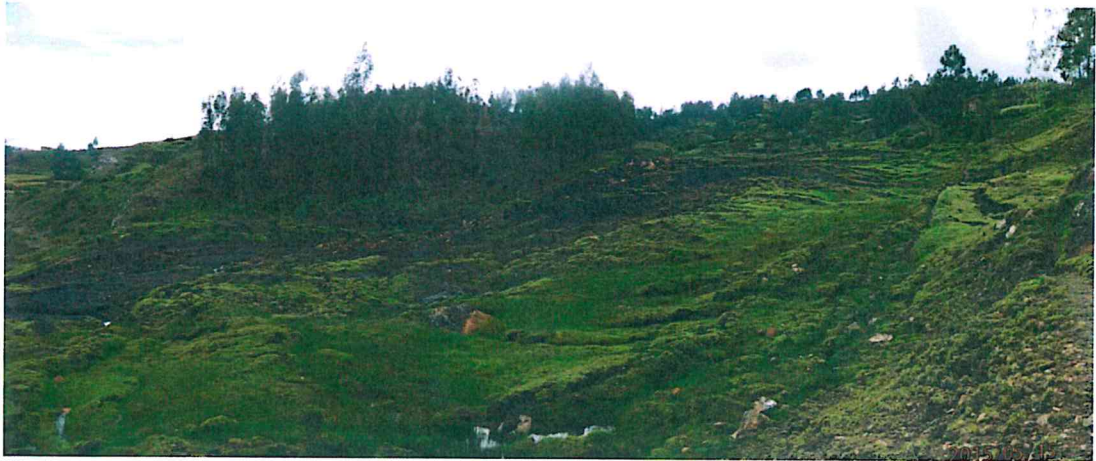
- El sector de Rosaspampa el salto llega alcanzar hasta 1.50 m, con abertura de las grietas que varía entre 0.20 a 0.50 m, con dirección de desplazamiento sureste 13°. Ver foto 9 y 10

Foto 9 Vista viendo al noroeste, donde se observa parte de la corona del deslizamiento rotacional en el sector de Rosaspampa, también se observa cobertura de suelo completamente saturado, carbón y grietas paralelas.

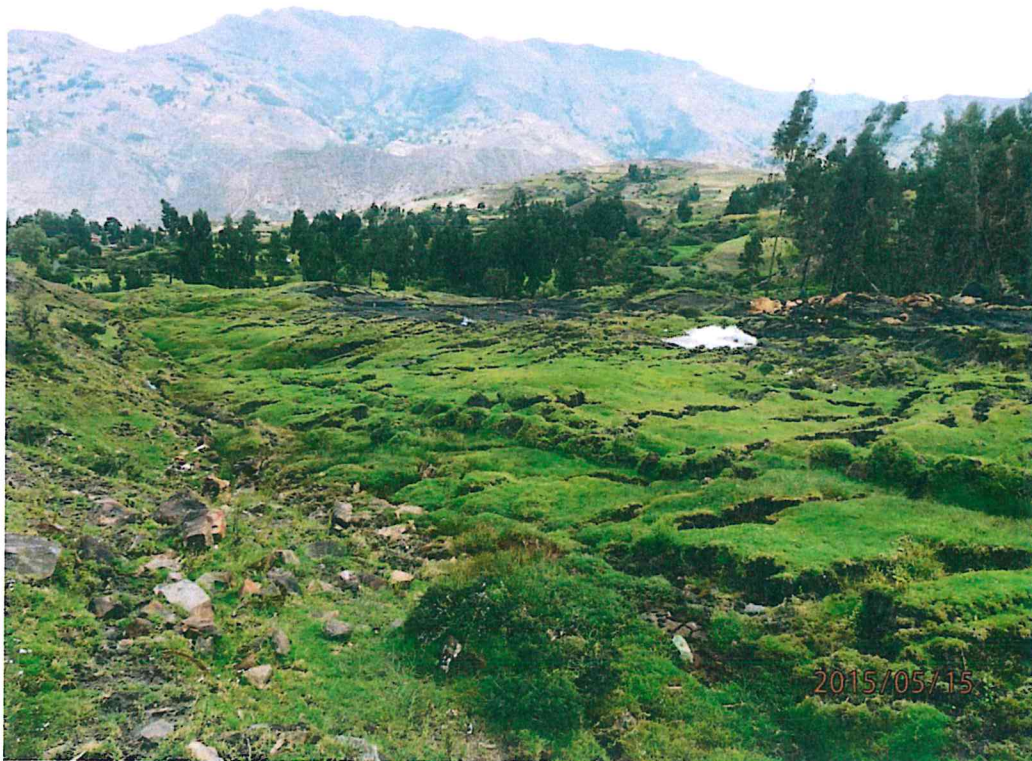
Foto 10 Vista viendo al sureste, donde se observa el deslizamiento – reptación de suelos en el sector de Rosaspampa.

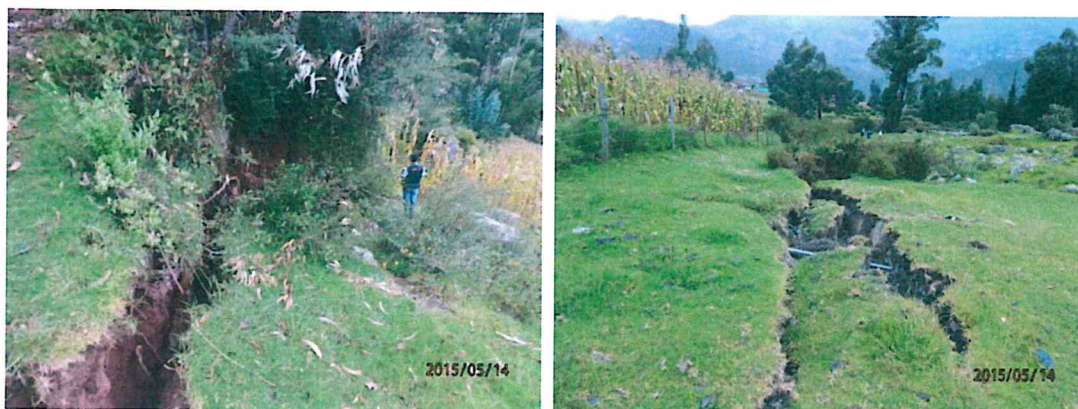
- El sector de Yacupañahuin el salto llega alcanzar has de 1.50 m, con abertura que varía entre 0.10m a 0.25, con dirección de desplazamiento suroeste 46°. Ver foto 11

Foto 11: Vista viendo al sureste, donde se observa Corona de la escarpa en el sector Yacupañahuin, con salto vertical de 1.50 m con abertura que varía entre 0.10 m a 0.25 m.

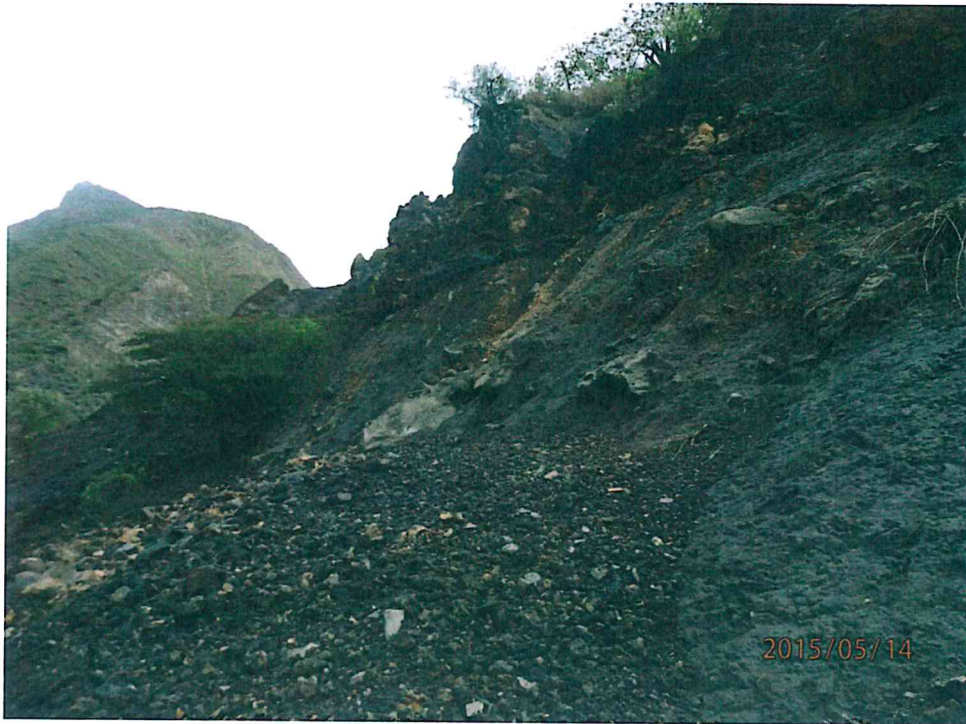
- La existencia del substrato rocoso en el que alternan horizontes de areniscas muy fracturadas con lutitas carbonosas, permitiendo que estas últimas determinen fácilmente superficies deslizantes, principalmente en los sectores que el buzamiento está a favor de la pendiente. ver foto 12

Foto 12. Vista de las lutitas carbonosas con buzamiento a favor de la pendiente, que determina superficie deslizando, viendo al noreste

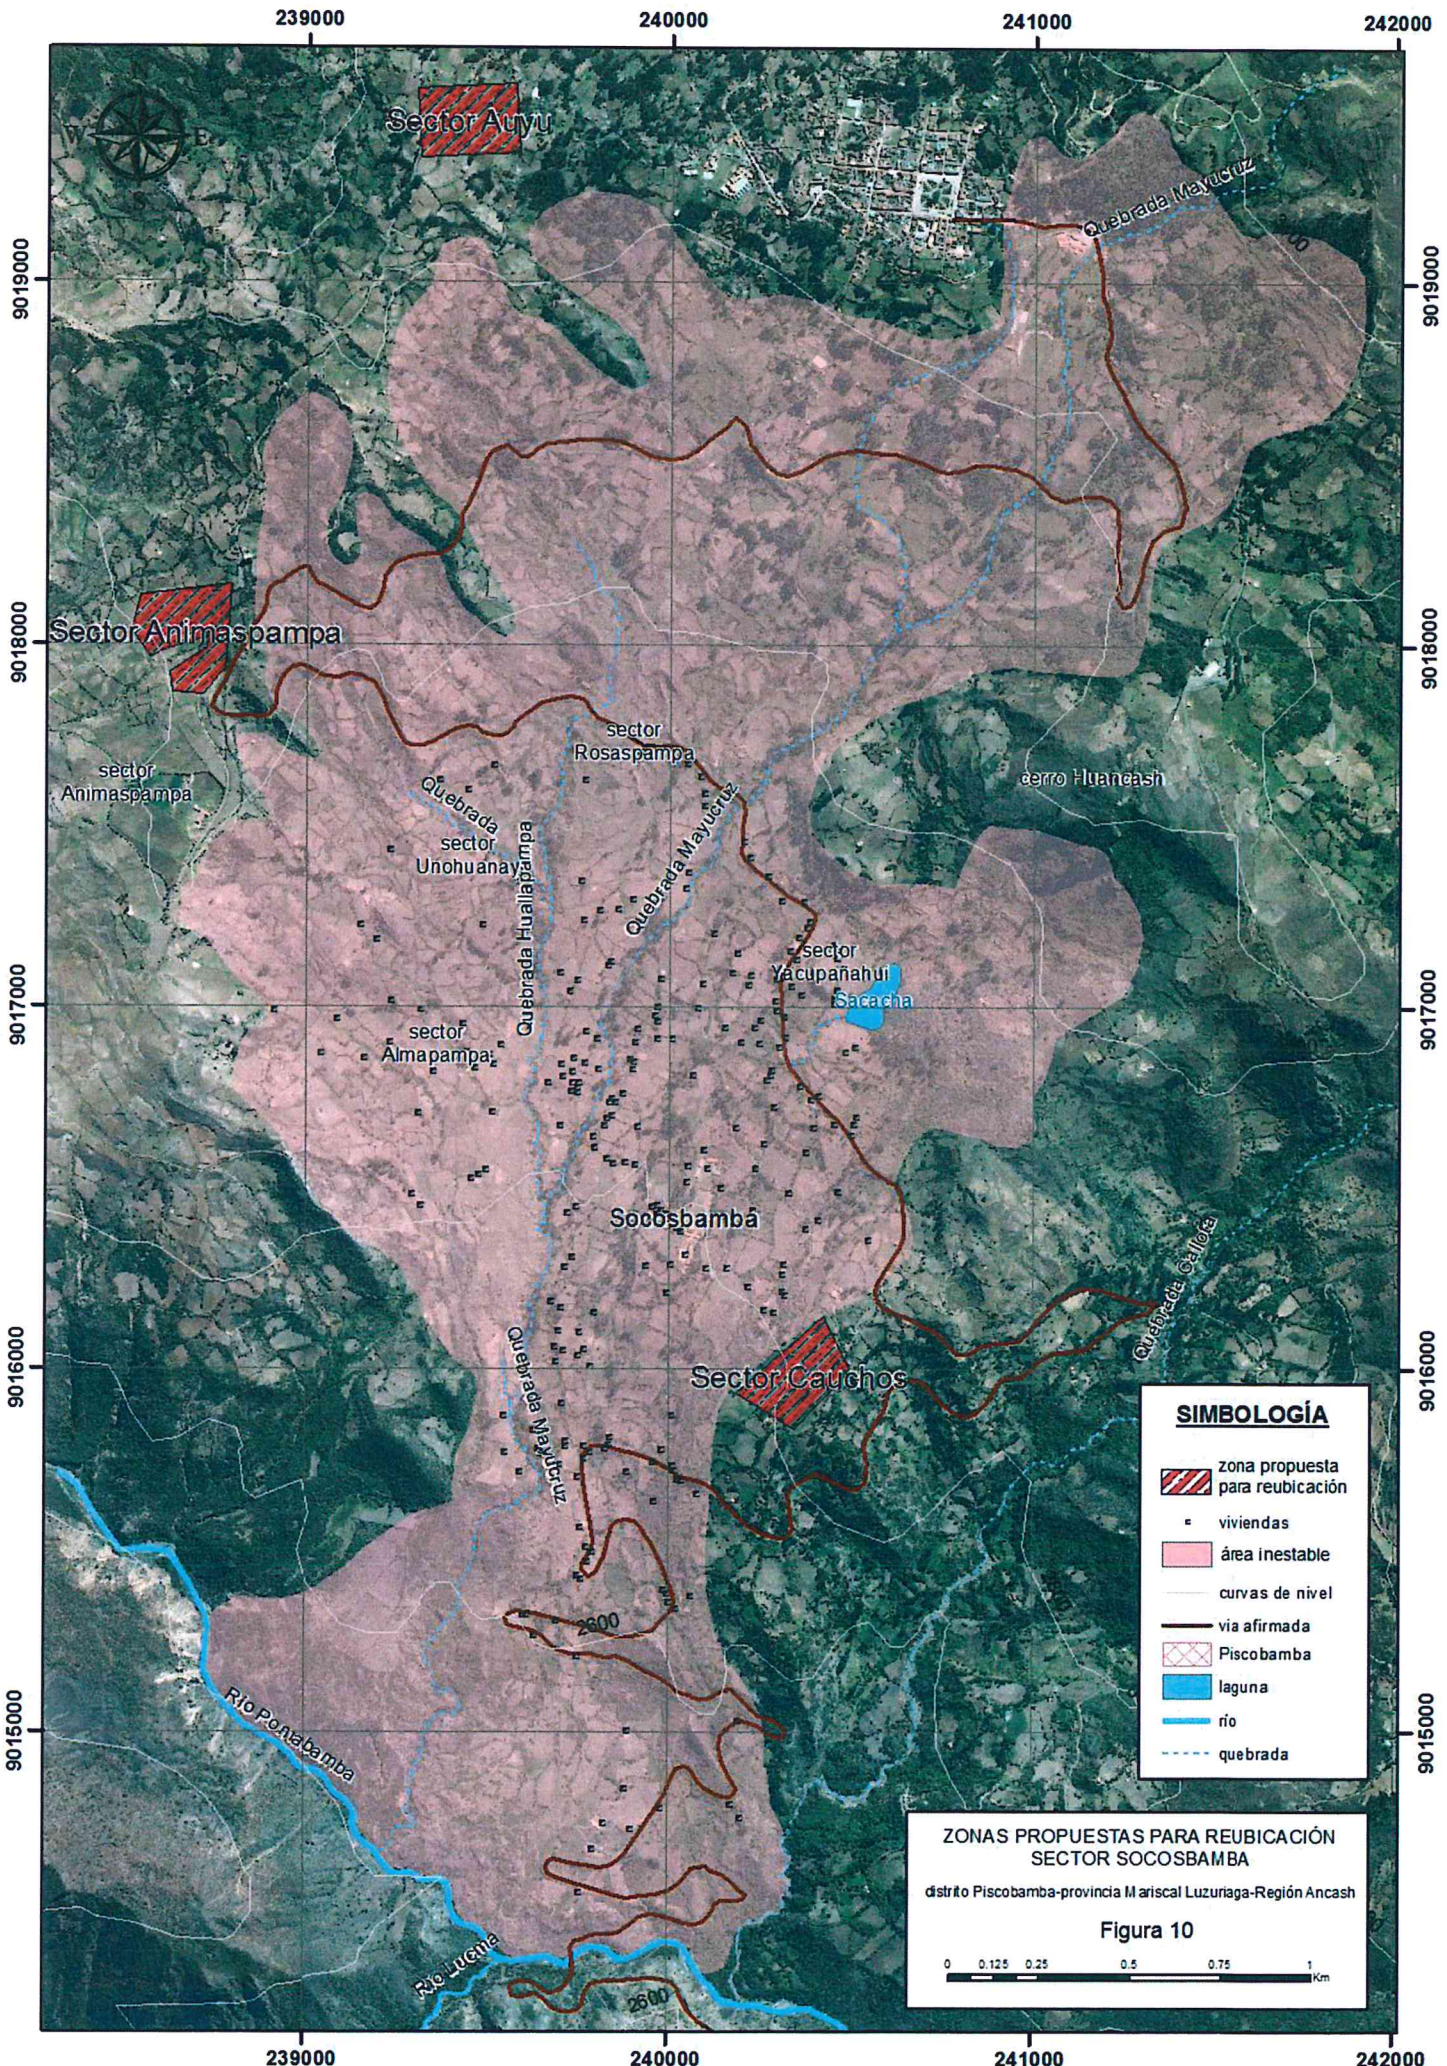
Figura 10

Las zonas propuestas para la reubicación se pueden apreciar en la Figura 10.

2. Para la reubicación de la zona afectada se recomiendan tres alternativas que se localizan en el área, pero fuera de la zona de influencia del antiguo deslizamiento – flujo. La determinación del lugar definitivo dependerá del saneamiento de los mismos.
