Informe Técnico N° A6872

DESLIZAMIENTO TRASLACIONAL DE KUQUIPATA EVALUACIÓN DE PELIGROS GEOLÓGICOS

Región Cusco
Provincia La Convención
Distrito Vilcabamba

FEBRERO
2019

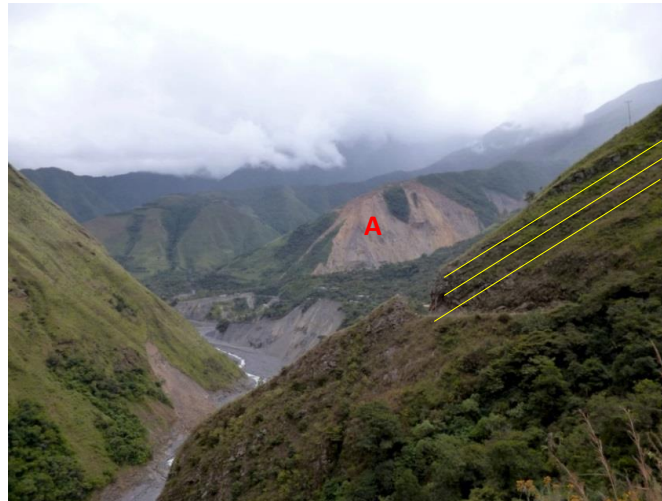
Foto 1: Imagen en donde se puede ver en primer plano las capas de la Formación Málaga cuarcitas que se inclinan a favor de la pendiente de la ladera. Hacia el fondo se ve parte del movimiento complejo de Mesacancha (A).

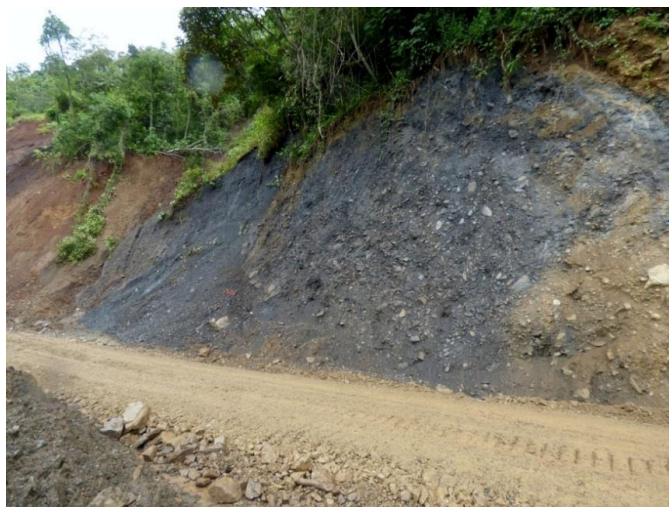
Foto 2: Vista en la que se puede ver el grado de fracturamiento en los niveles de filitas oscuras, muy fracturadas que forman parte de un depósito coluvial.

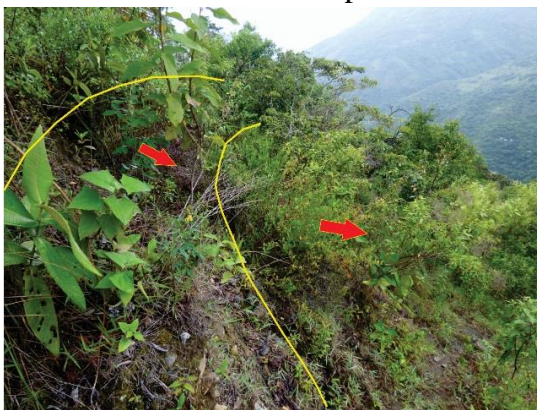
Foto 3: (Izquierda). Vista de la primera escarpa de deslizamiento antiguo reactivada, cubierta con vegetación; se ha marcado con líneas color amarillo el trazo de la escarpa de deslizamiento antiguo.

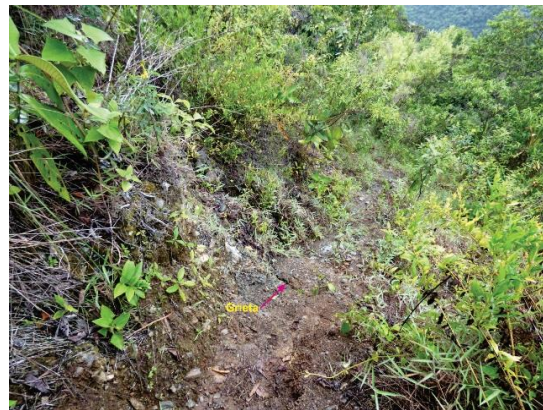
Foto 4: (Derecha). Vista en donde se ha señalado una grieta formada recientemente en el cuerpo del deslizamiento antiguo.

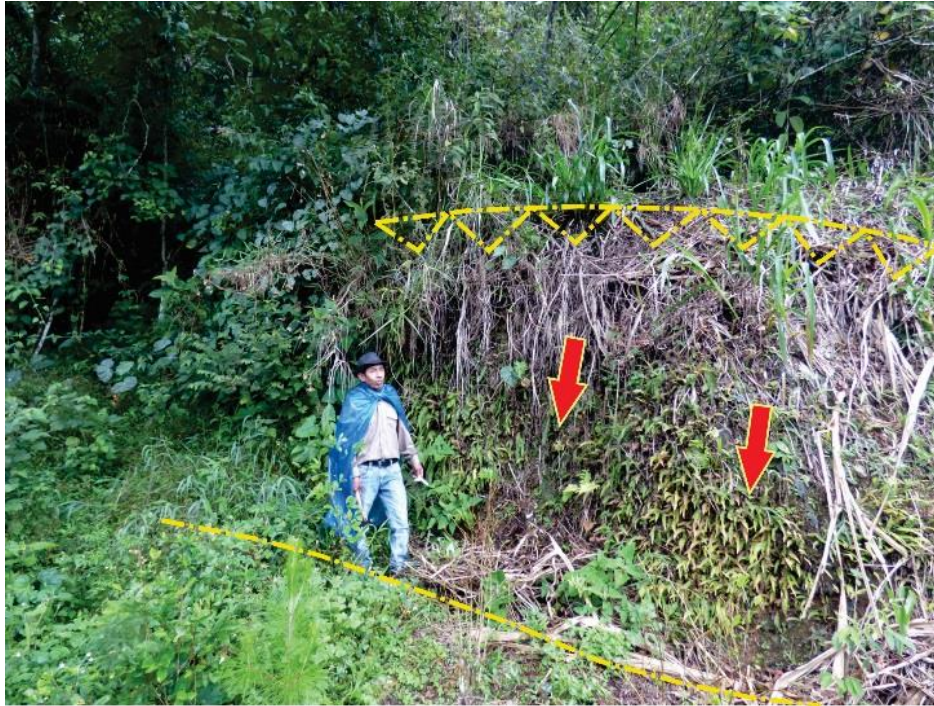
La segunda escarpa, se ubica por encima de la corona actual a 60 m más alto y 110 m de distancia; esta puede ser considerada como la escarpa principal de un deslizamiento antiguo, en cuyo cuerpo se ha desarrollado como una reactivación el deslizamiento traslacional de Kuquipata que se produjo el día 24 de noviembre del 2018. Esta escarpa presenta un salto de 3 m, se encuentra parcialmente cubierta por

Foto 5: Vistas con dirección hacia el Norte en donde es posible observar la escarpa principal del deslizamiento antiguo cubierta por vegetación de la zona. Es posible ver la escarpa de deslizamiento por que los pobladores de la zona cortaron la vegetación nativa para utilizar los terrenos para cultivo de café y frutales.

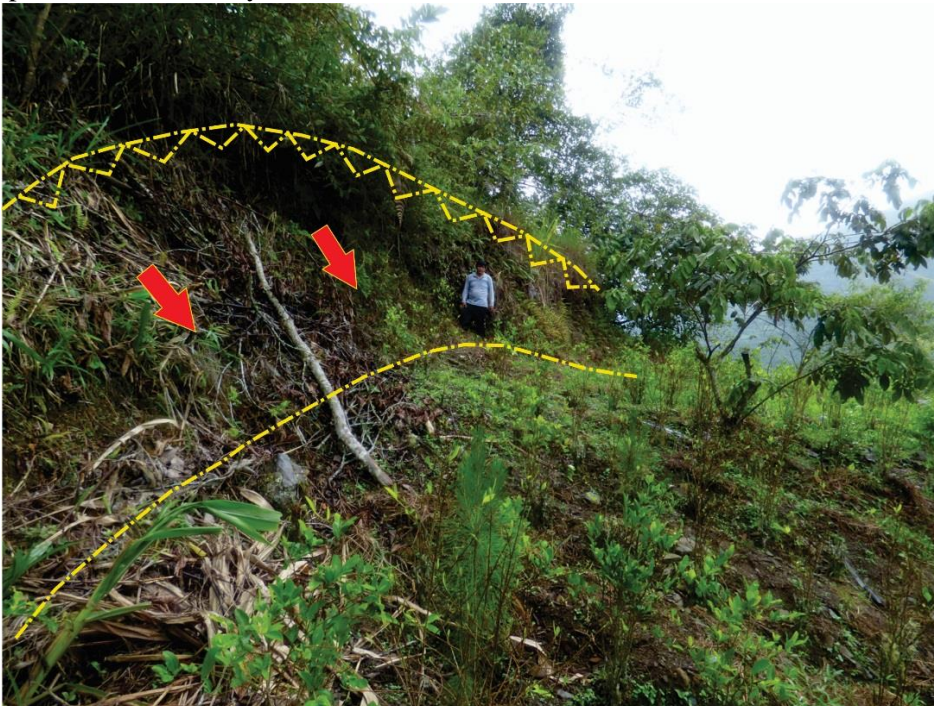
Foto 6: Vista hacia el Este donde se ha marcado con líneas color amarillo la escarpa principal del deslizamiento antiguo.

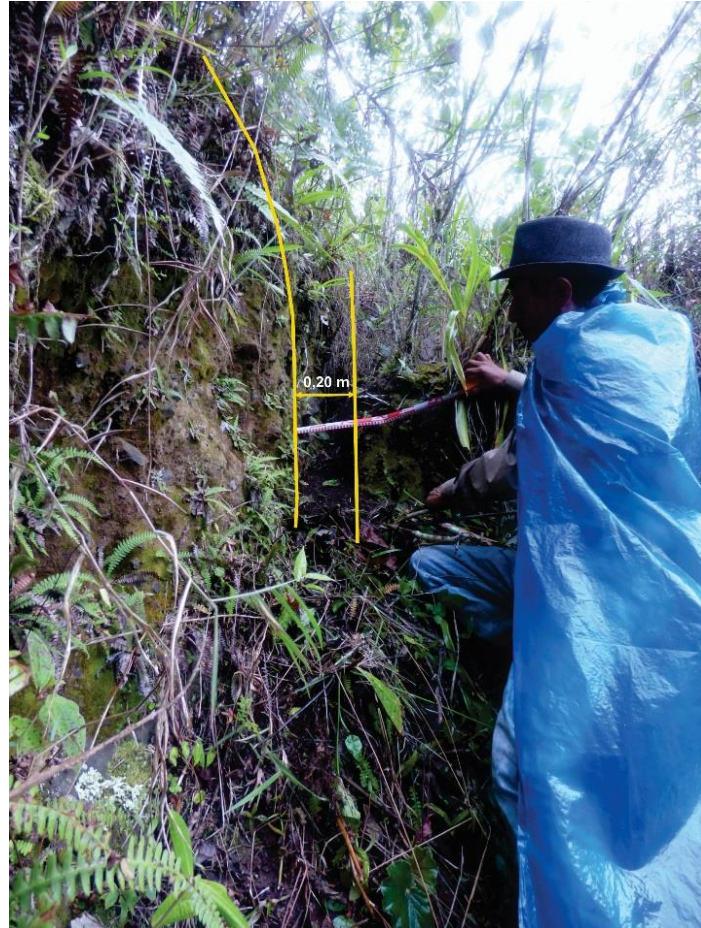
vegetación nativa de la zona, por lo que no es posible seguirla en todo su trazo. Además, es posible observar una grieta antigua, con abertura de 0,20 m que tiene una dirección perpendicular a la escarpa del deslizamiento antigua; esta se pierde entre la vegetación nativa muy espesa de zona y los cultivo (fotos 5, 6, y 7).

Foto 7: Grieta perpendicular a la escarpa principal del deslizamiento antiguo, se observa la abertura de 0,20 m y el asentamiento del terreno que produjo.

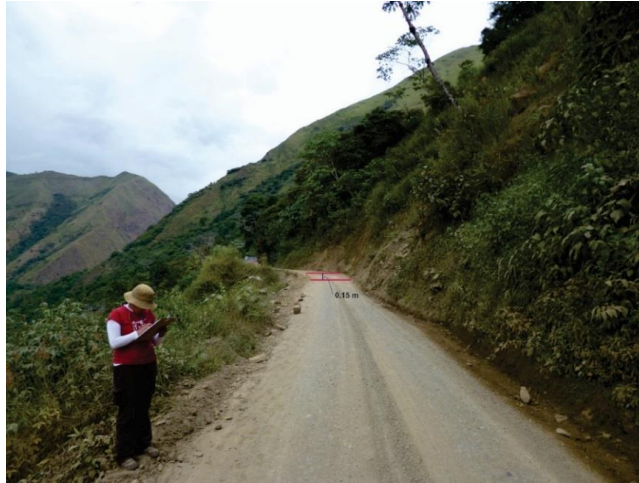
Foto 3: Vista en la que puede observar los asentamientos (0,15 m) en la plataforma de carretera (mayo 2013)

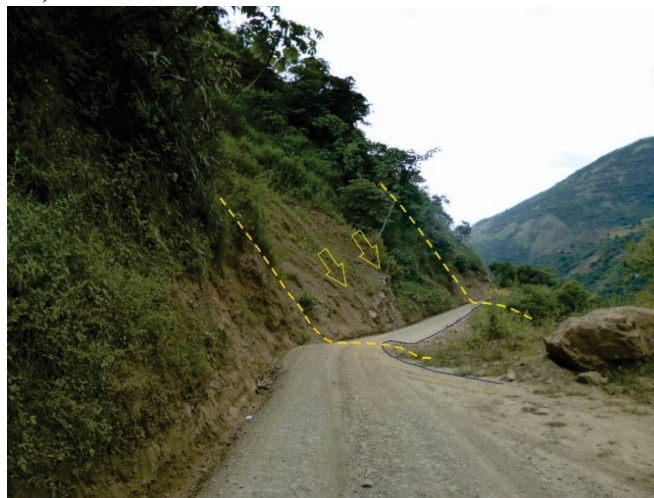
Foto 4: Vista en la que se ha marcado con líneas cortadas de color amarillo los límites del deslizamiento en mayo del 2013; también se observa el asentamiento de la carretera y la vegetación con sus troncos inclinados por efecto de los asentamientos de la ladera.

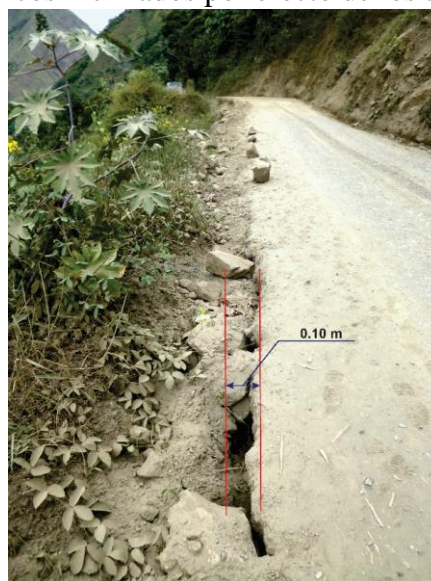
Foto 5: Vista donde puede observar los agrietamientos con aberturas de 0,10 m en el borde de la plataforma de carretera (mayo 2013).

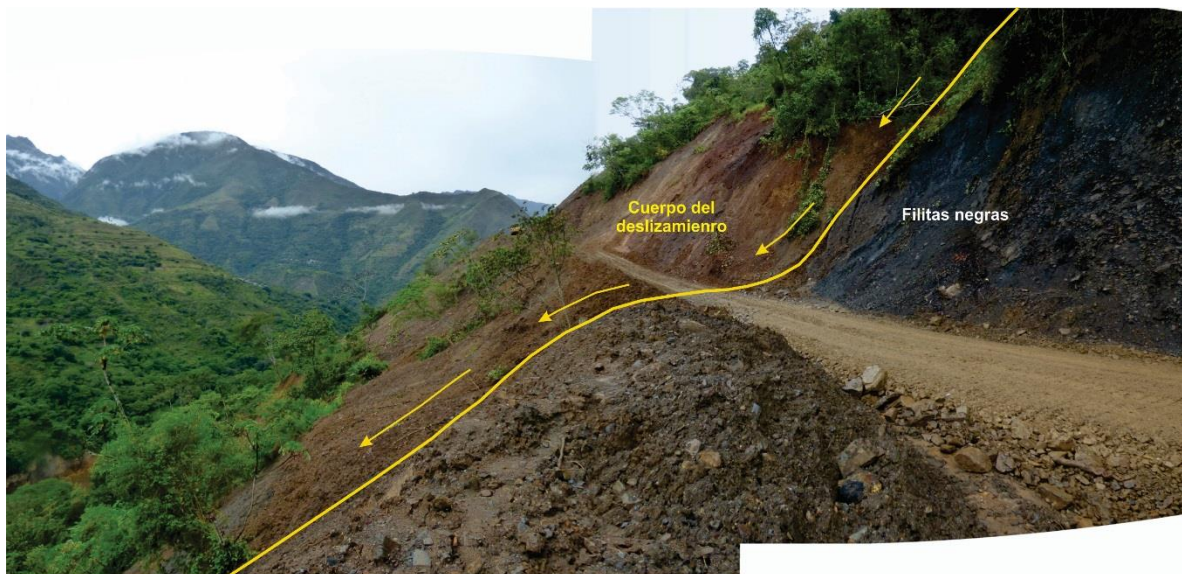
Según las características del material comprometido en el último evento y los límites alcanzados por el asentamiento de la plataforma de carretera, se considera al deslizamiento Kuquipata como una reactivación del cuerpo de un deslizamiento antiguo, cuya superficie de falla se produjo en una secuencia de filitas color negro, muy fracturadas (foto 6); el colapso o desplazamiento del material ladera abajo produce fricción en la superficie de falla que genera calor y como consecuencia de esto, las aguas subterráneas o de infiltración que llegan a esta zona de fricción se evaporan y suben a la superficie a través de los bloques y grietas presentes en el cuerpo del deslizamiento, como vapor o aire caliente con un olor característico a hierro.

Foto 6: Vista en la cual se marcó con línea color amarillo la superficie de falla en el flanco izquierdo del deslizamiento, es posible observar también las filitas de color negro que sirvieron como zona de despegue de este deslizamiento.

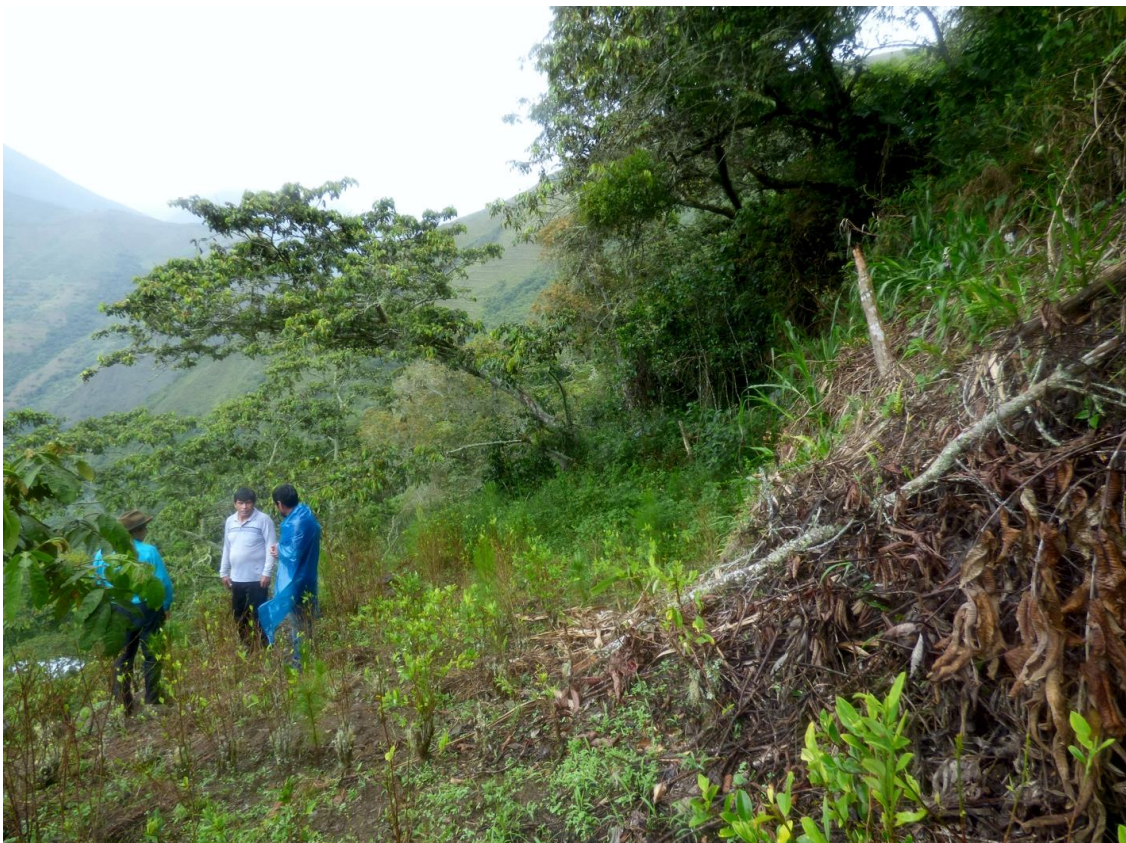
- Se siguen produciendo asentamientos en el cuerpo del deslizamiento que hacen inestable la zona.
- Presencia de vegetación de tipo arbórea con troncos torcidos en dirección ladera abajo (foto 7).

Foto 7: Vista en la que se puede observar la presencia de árboles inclinados que no recuperaron la verticalidad lo cual evidencia movimiento reciente.

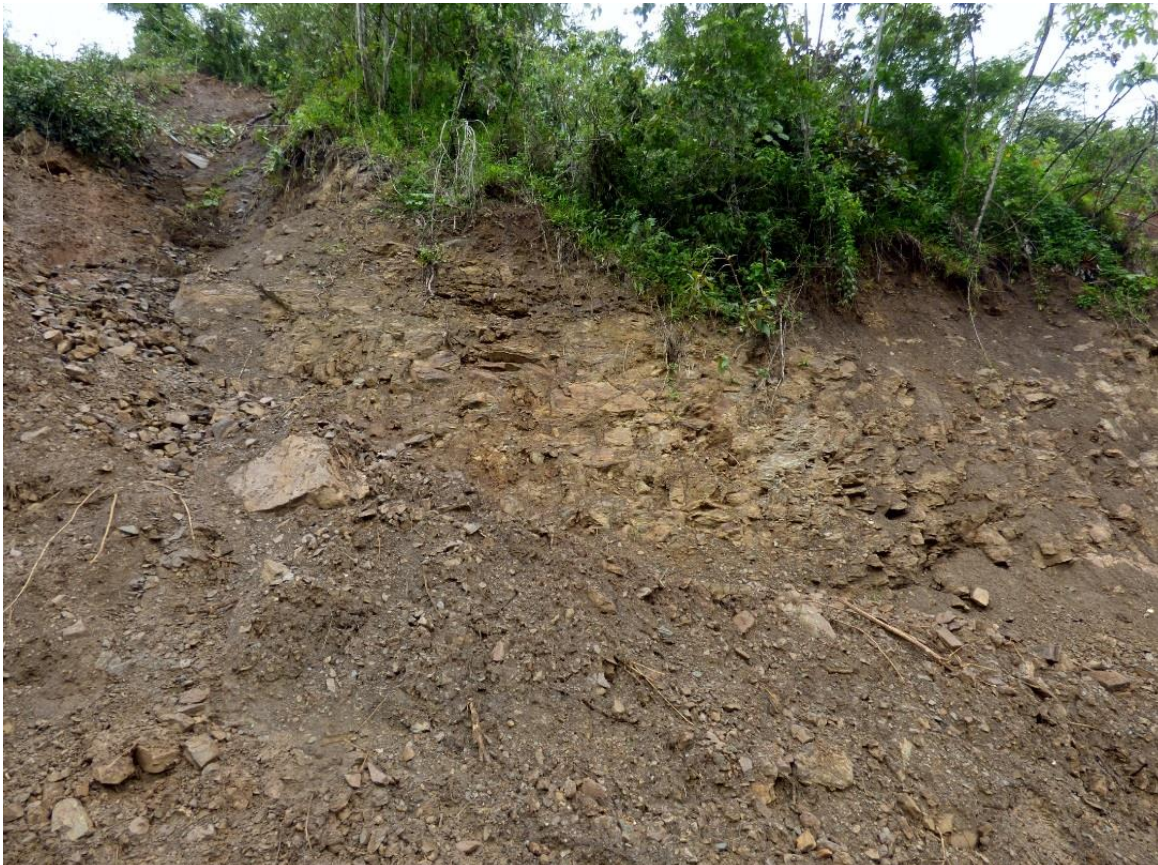
- Características litológicas del área (afloramiento de roca de diferente competencia, conformado por secuencias de la Formación Málaga; en donde se tienen cuarcitas, areniscas con intercalaciones de esquistos y filitas (foto 8). Se considera a esta secuencia como una roca de calidad regular a mala, muy fracturada; la calidad de la roca se ve reducida por la presencia de las filitas.

Foto 8: Vista en la que es posible observar el grado de meteorización y fracturamiento de las rocas dentro del cuerpo del deslizamiento.

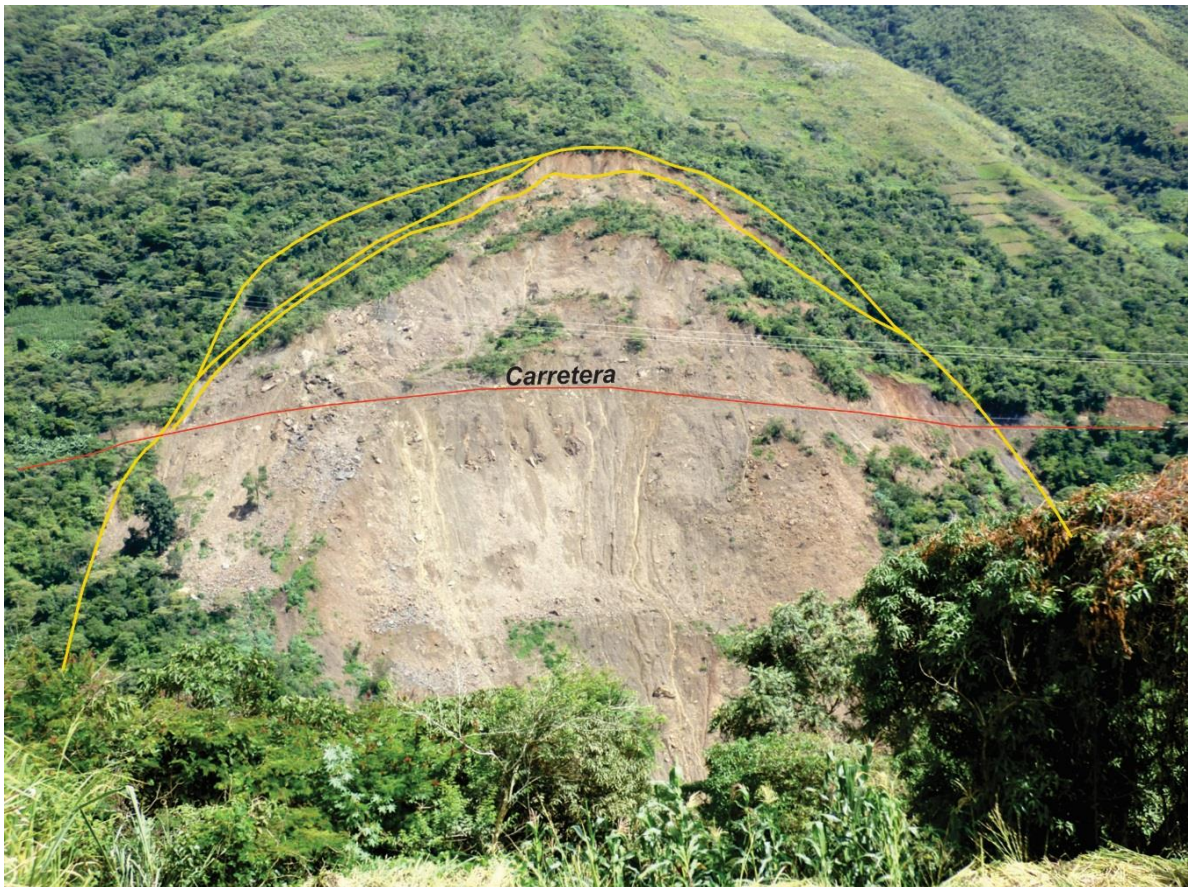
- Produjo la pérdida total de la plataforma de carretera en un tramo de 445 m de la vía Puente Chaullay-Vilcabamba a la altura de km 7+200 (foto 9, 10 y 11).
- Tres hectáreas de cultivos de café y frutales (Pinares y Quispe, 2018).

Foto 9: Vista desde el frente del deslizamiento traslacional de Kuquipata en la margen derecha del río Vilcabamba, donde se marcó con línea color amarillo los límites del último evento y en línea color rojo el nuevo tramo de carretera habilitado para permitir el tránsito de vehículos hacia el distrito de Vilcabamba.

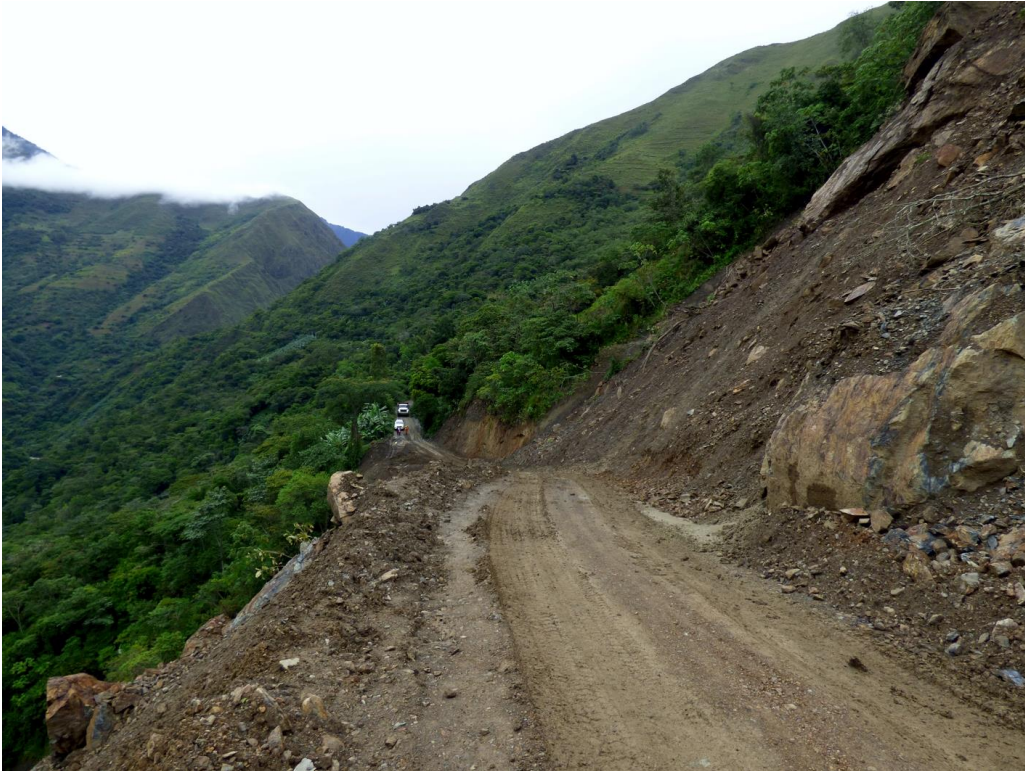
Foto 10: Vista hacia el Este donde se puede observar la nueva plataforma de carretera abierta en el cuerpo del deslizamiento; es posible observar la presencia de material suelto y bloques de roca colgados en el talud superior.

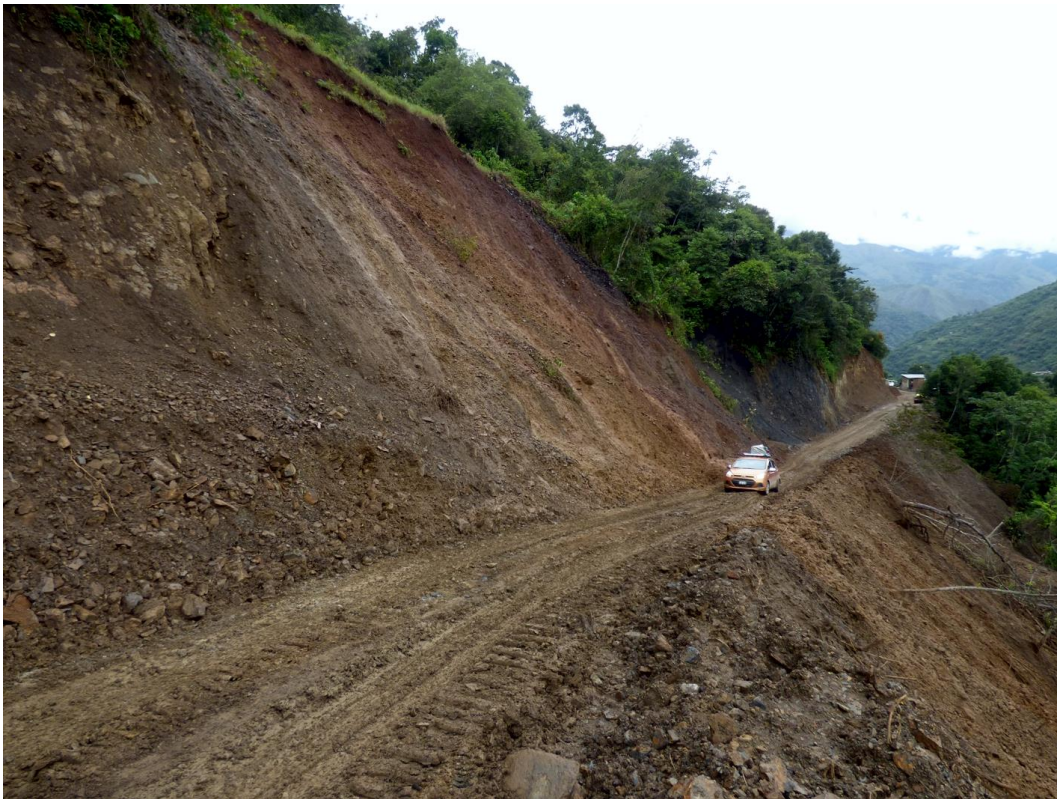
Foto 11: Vista hacia el Oeste donde se puede observar la carretera que carece de una cuneta de evacuación de escorrentía de precipitación pluvial.

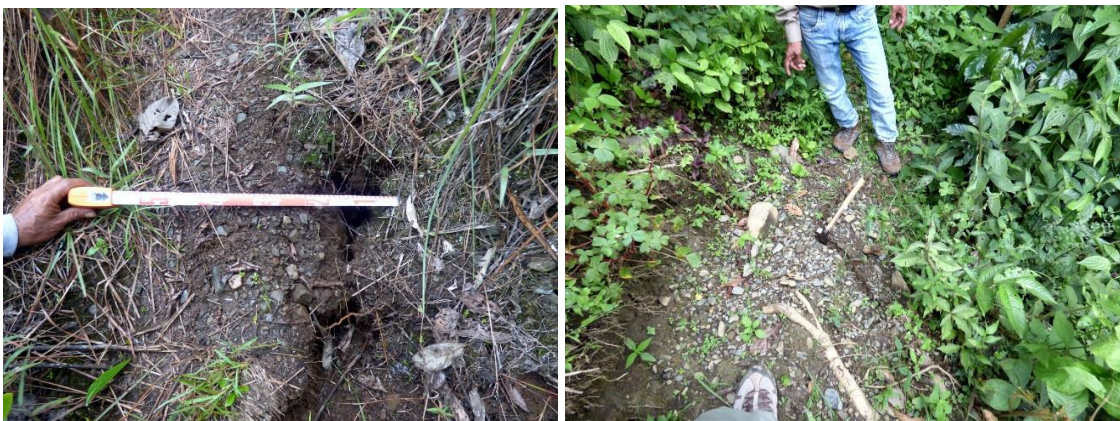
- Presencia de agrietamientos actuales por encima de la corona del último deslizamiento traslacional de Kuquipata, con aberturas de 0,03 m, 0,20 m hasta 0,40 m, de formas irregulares a discontinuas (fotos 12 y 13). También se presentan agrietamientos con saltos de entre 1-1,2 m. Esto evidencia el estado activo que tiene el deslizamiento de Kuquipata, donde es posible que se sigan produciendo nuevos asentamientos o colapsos del material localizado por encima del último evento.

Fotos 12 y 13: Vista en donde se puede observar el agrietamiento abierto en el terreno localizado por encima de la corona del deslizamiento traslacional de Kuquipata.

9. La presencia de agrietamientos abiertos con desplazamientos verticales en algunos casos, localizados entre la corona del último deslizamiento traslacional y la escarpa del deslizamiento antiguo, manifiesta el grado de actividad e inestabilidad de la zona, en donde no se descarta la ocurrencia de nuevo asentamiento de esta masa de terreno colgada, los que podrían afectar la plataforma de carretera y hasta represar el río Vilcabamba.

- Se debe de realizar el relleno y sellado de grietas abiertas, localizadas dentro del cuerpo y sobre la corona del deslizamiento, para evitar la infiltración de aguas de precipitación pluvial que favorecen la saturación de materiales y aceleraría el colapso de terreno inestable. Una vez tratadas, las grietas deberán inspeccionarse periódicamente y sellarse cada vez que sea necesario. La abertura de grietas reparadas es un signo de reactivación del movimiento en la ladera.

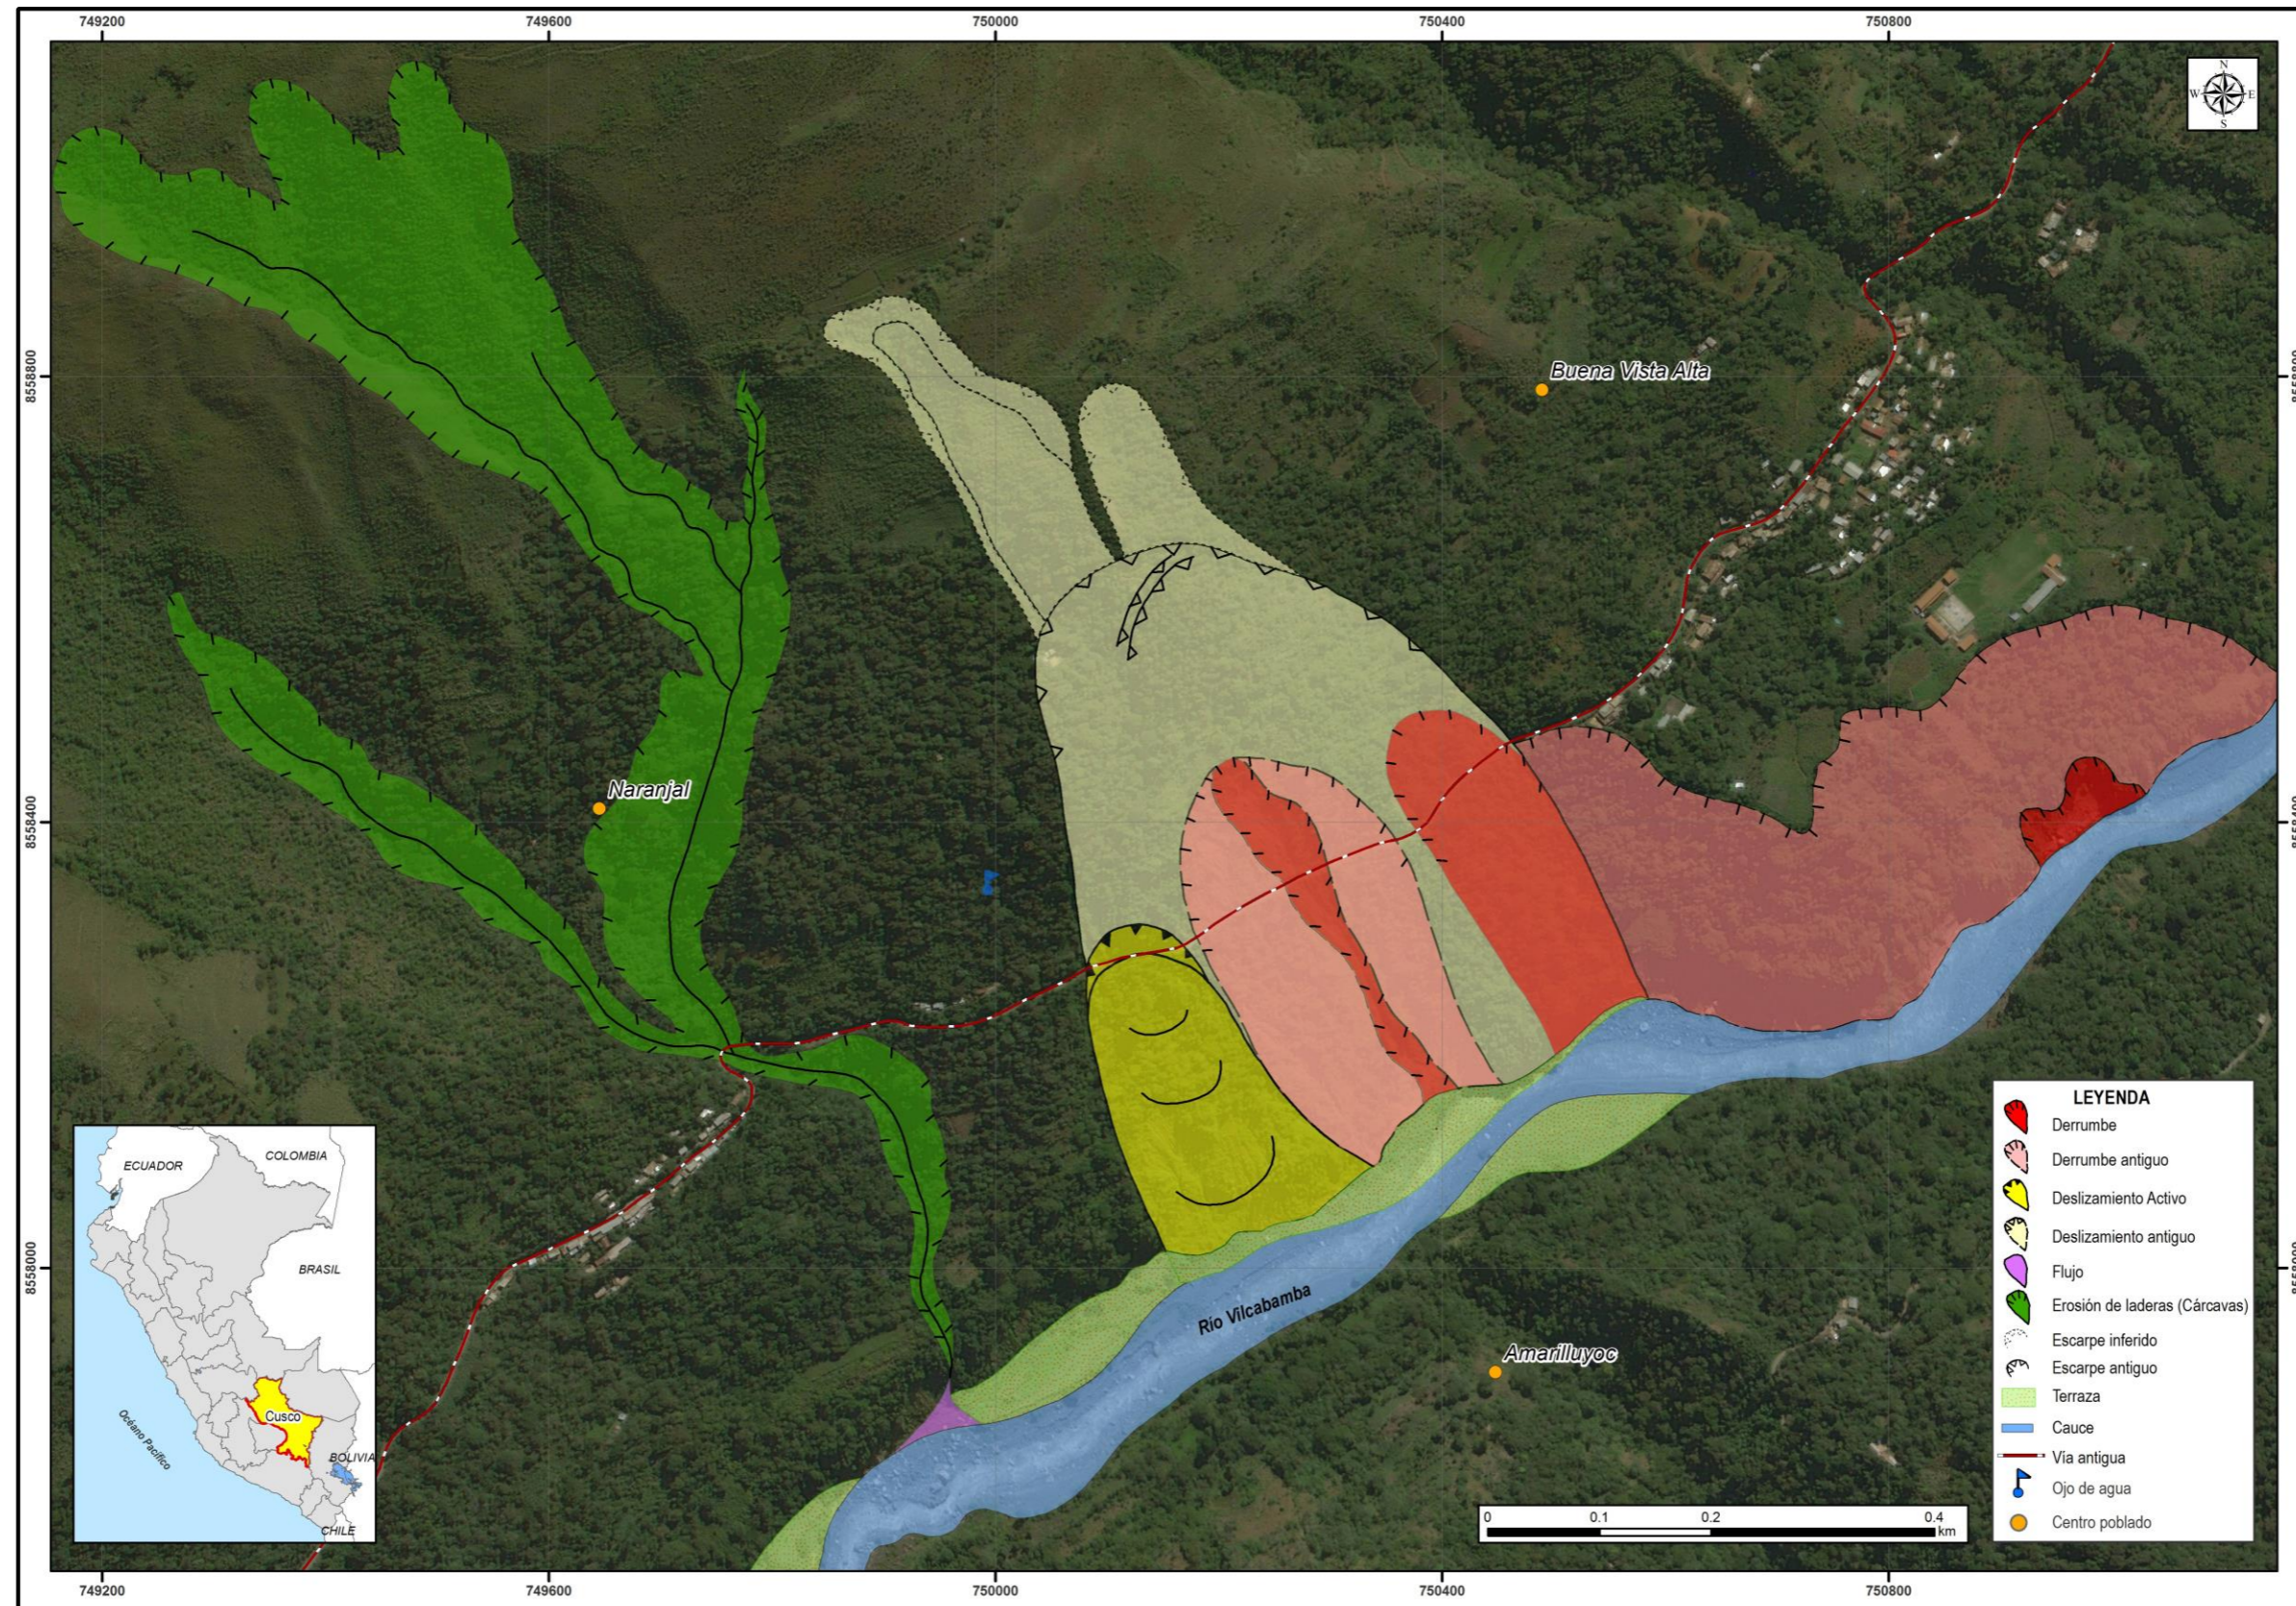
Muy próximos al deslizamiento identificado el año 2013, hacia su flanco izquierdo, se tenía la presencia de dos derrumbes activos, parcialmente cubiertos por vegetación, de 200 m y 110 m de ancho, que generan la caída de material suelto desde el talud superior de carretera, que alcanzan el cauce del río Vilcanota, incluso se formaban pequeños flujos de detritos (huaicos) dentro de estos derrumbes (figura 5).

Figura 5: Mapa de movimientos en masa del sector de Kuquipata antes del 18 de noviembre del 2018 fecha en la que se produjo el deslizamiento traslacional.

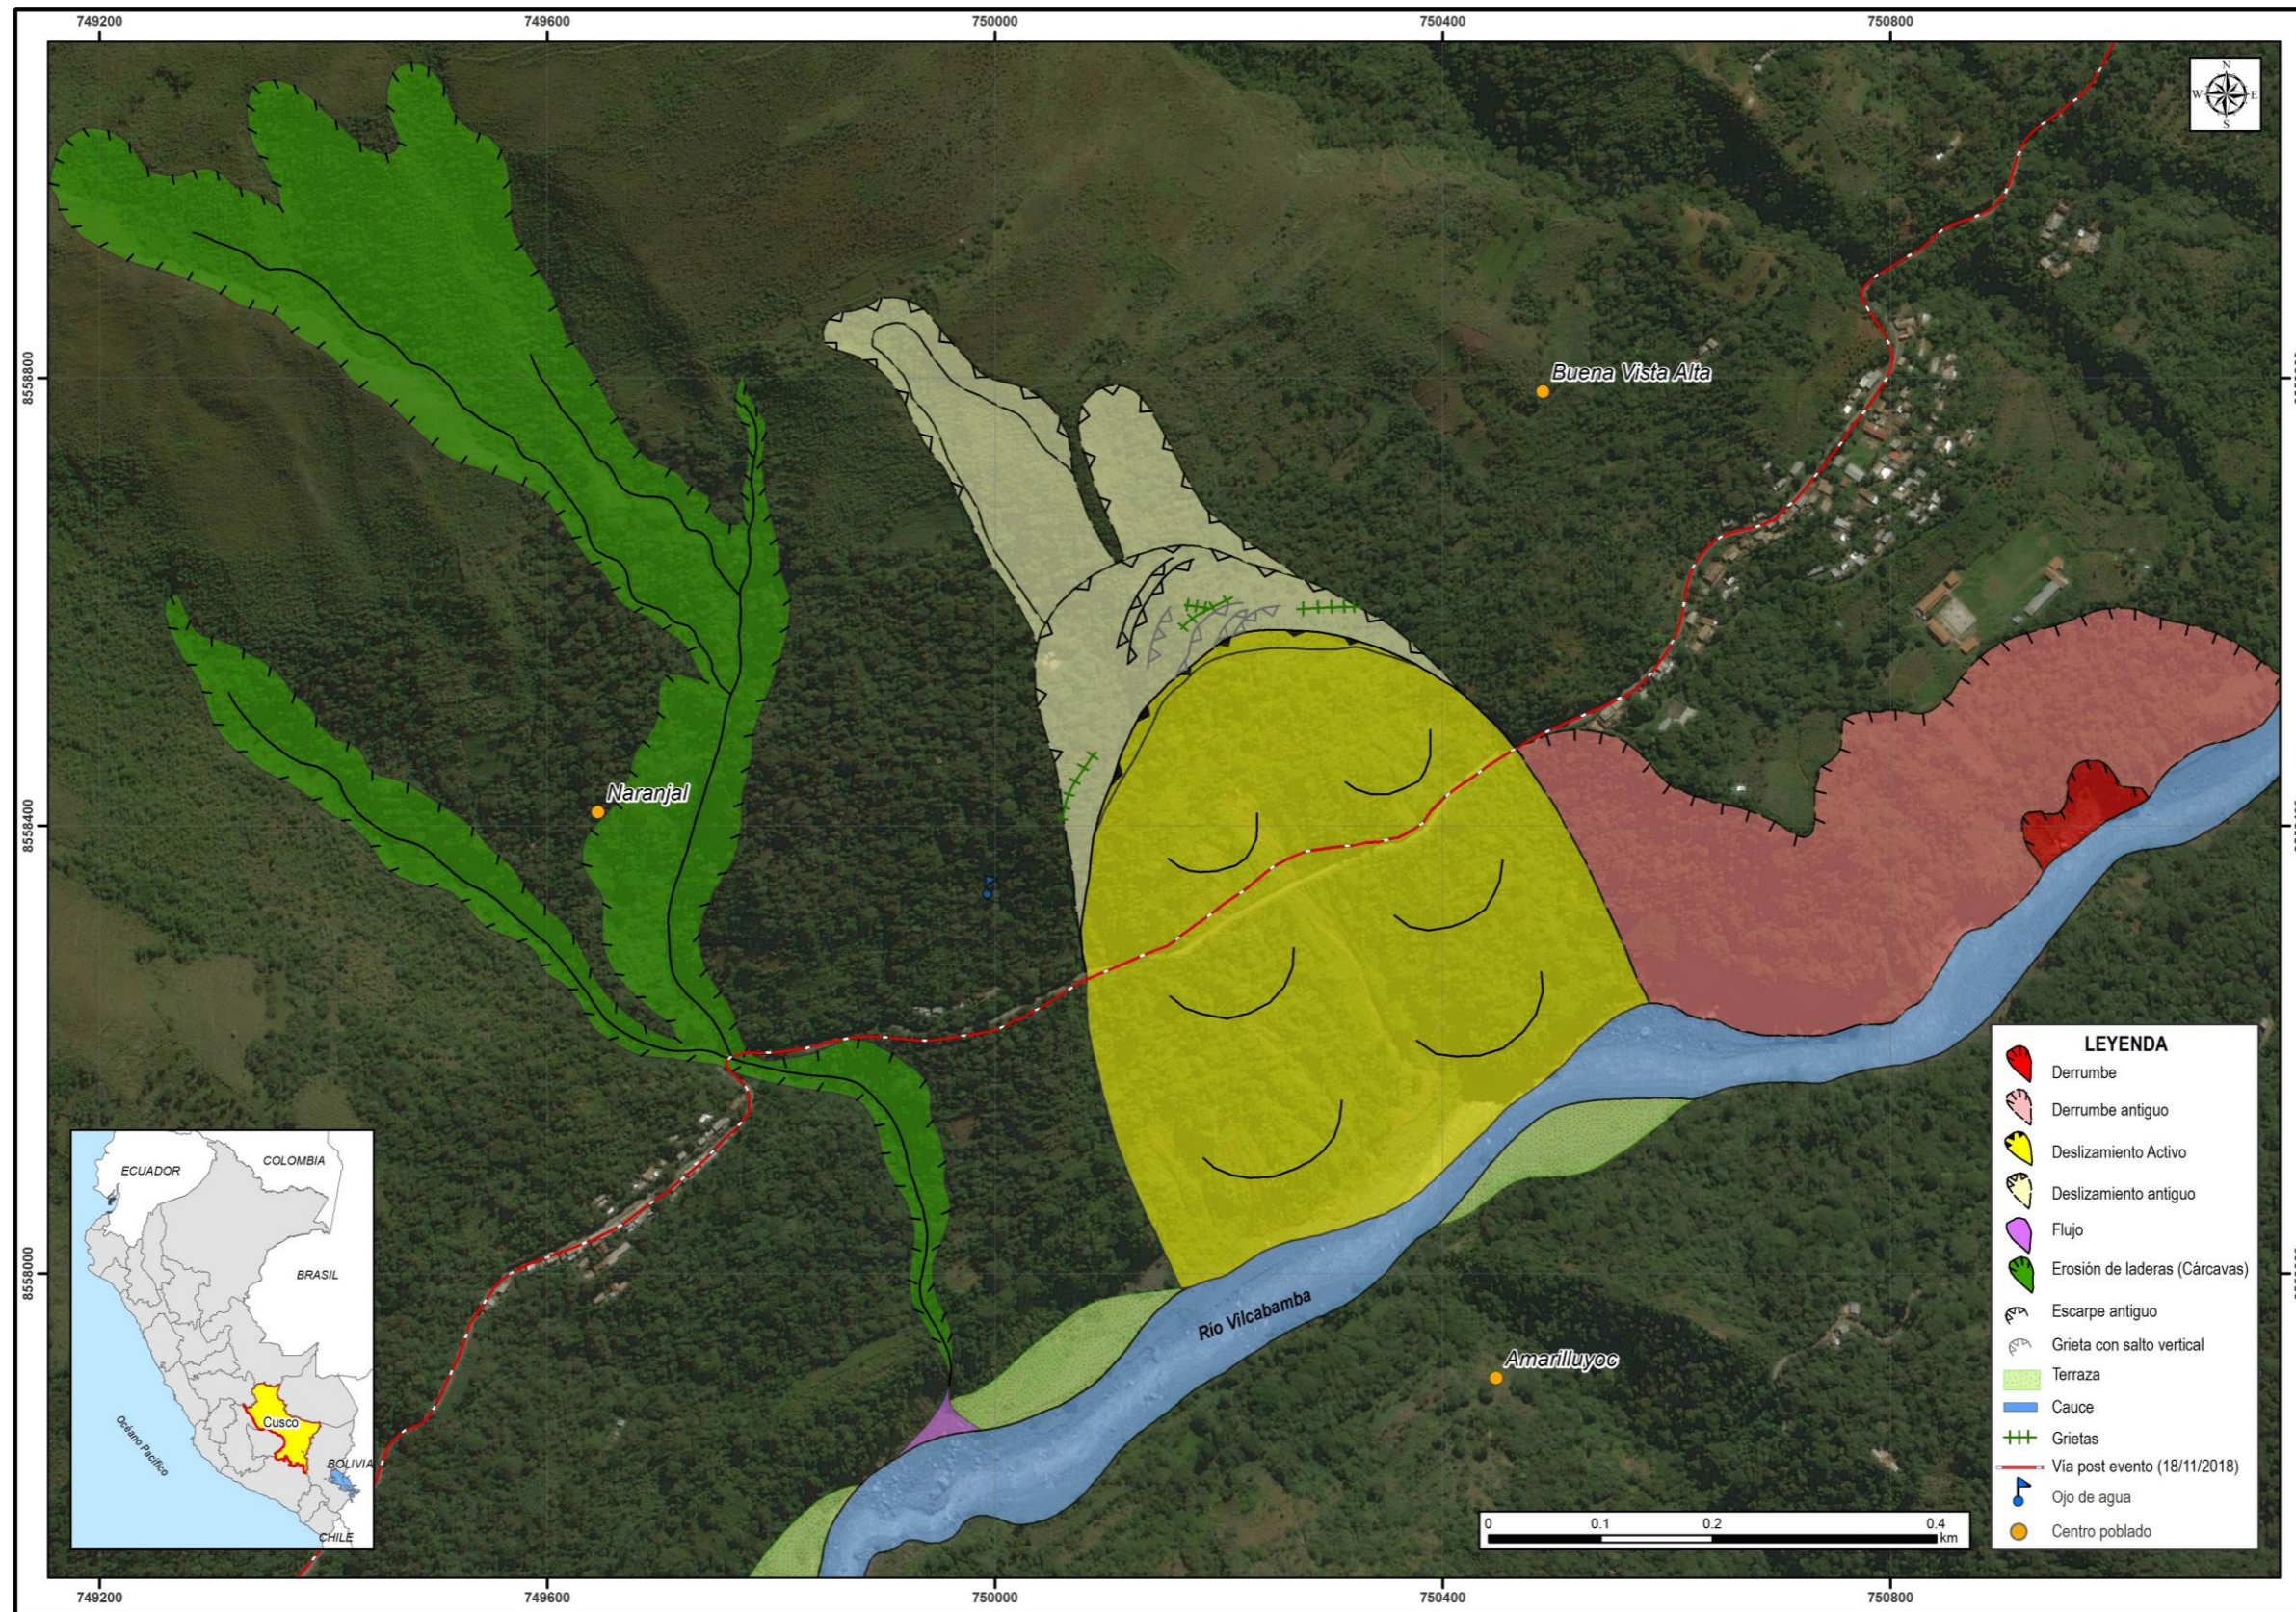
La última activación del cuerpo del deslizamiento de Kuquipata que involucro el mayor volumen de material desplazado, se inició con la aparición de fracturas por encima de la carretera el día 18 de noviembre del 2018; y el colapso total de la ladera se produjo el día 24 de noviembre del 2018, produciendo un represamiento temporal del río Vilcabamba, este en la actualidad discurre libremente (figura 6).

Figura 6: Mapa de movimientos en masa donde se grafica el deslizamiento traslacional de Kuquipata ocurrido el 24 de noviembre del 2018.

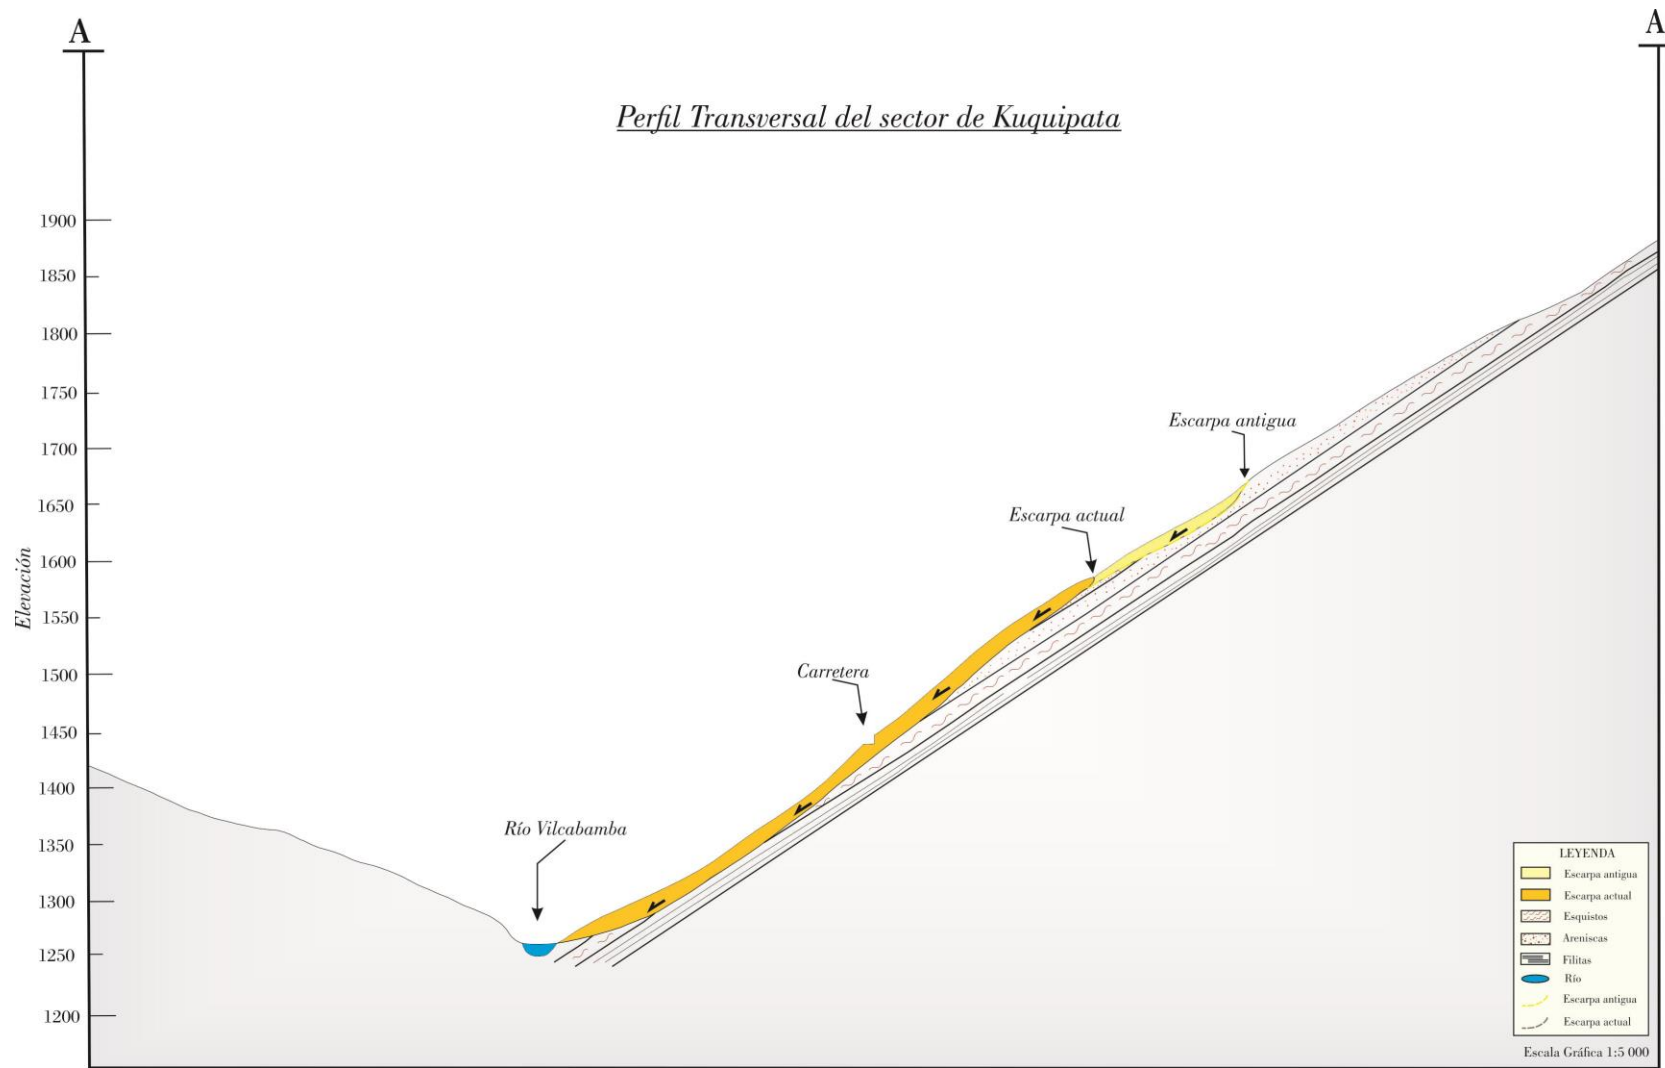
Figura 7: Perfil A-A' del deslizamiento traslacional de Kuquipata.
