Informe Técnico N° A6652

# Peligros geológicos en sector Mayush

Regiones Ancash-Lima, Provincias Ocos-Cajatambo,  
Distritos Aco de Carhuapampa-Manás, Paraje Caserío Mayush

JUNIO 2014

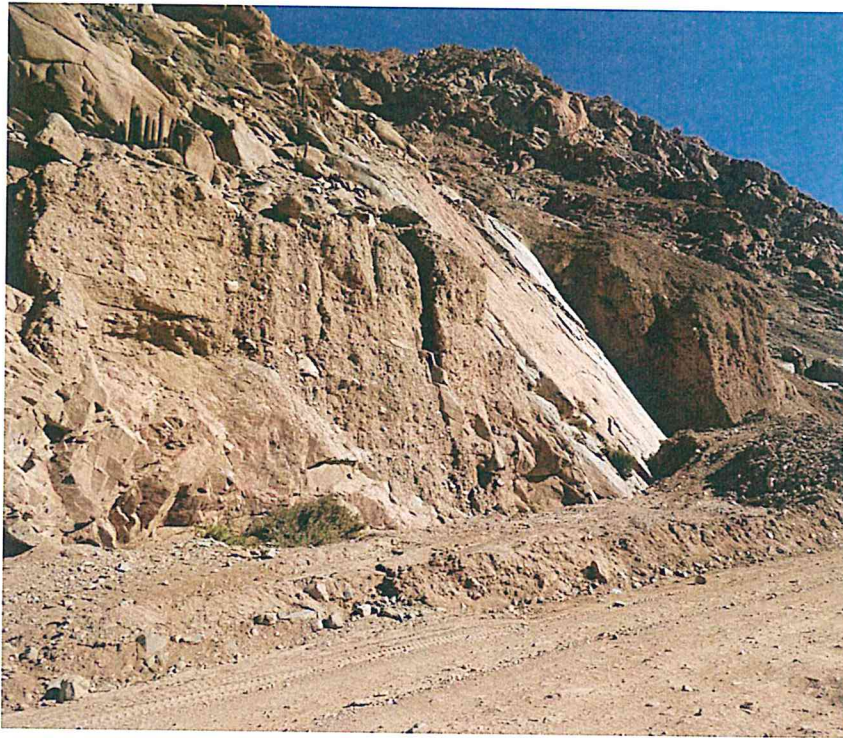
Geológicamente (Cobing, J, 1973 y 1996), las rocas aflorantes pertenecen al Batolito de la Costa, Unidad Pativilca. Con rocas de tipo monzogranito, ligeramente a medianamente meteorizada, poco a medianamente fracturada (foto 1). Una de las familias de las diaclasas se encuentra a favor de la pendiente, originando fallas planares entre el contacto suelo-roca (foto 2)

Foto 2. Diaclasamiento a favor de la pendiente.

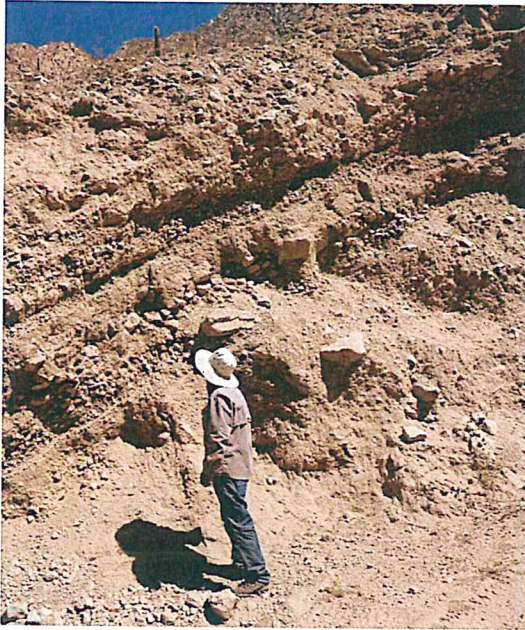
Foto 12. Se muestran diferentes secuencias, originados por caídas de rocas y escurrimiento superficial.

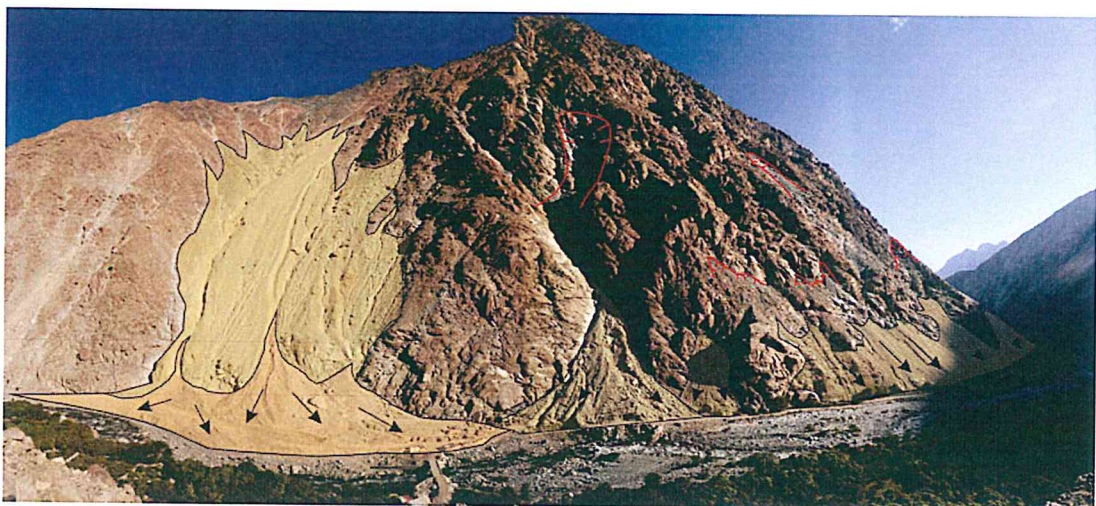
Foto 13. Depósitos coluvio-deluviales, ubicados en las laderas del cerro Calana Punta Grande.

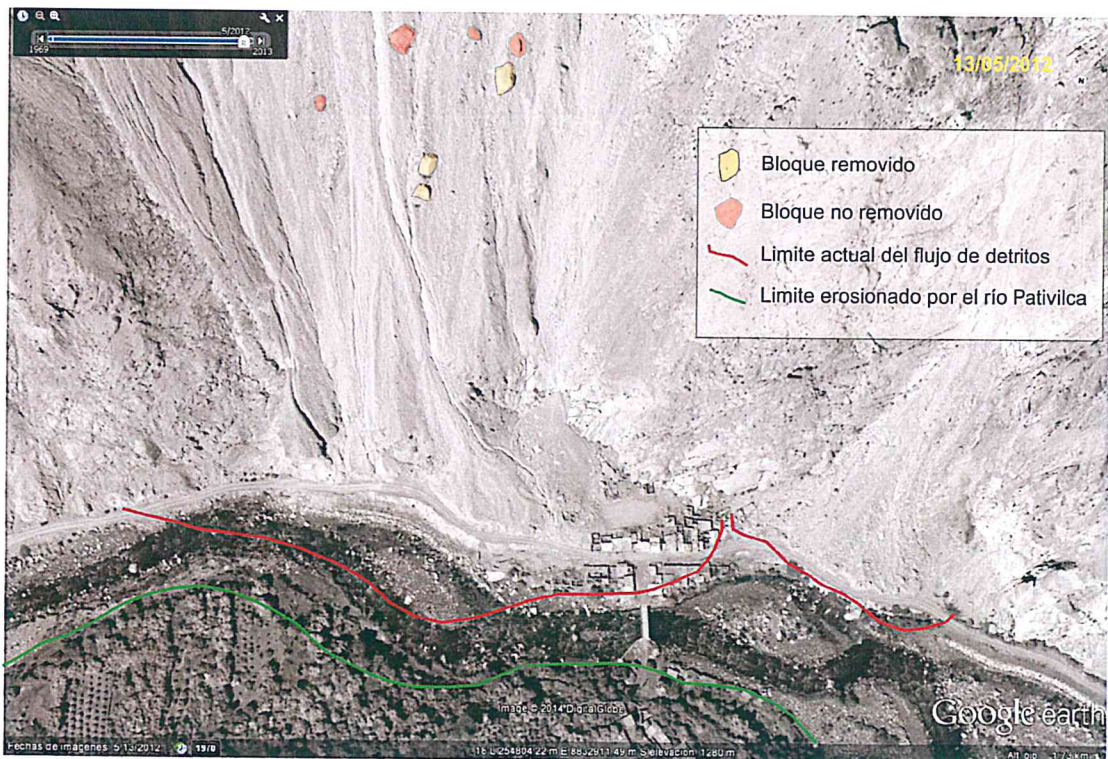
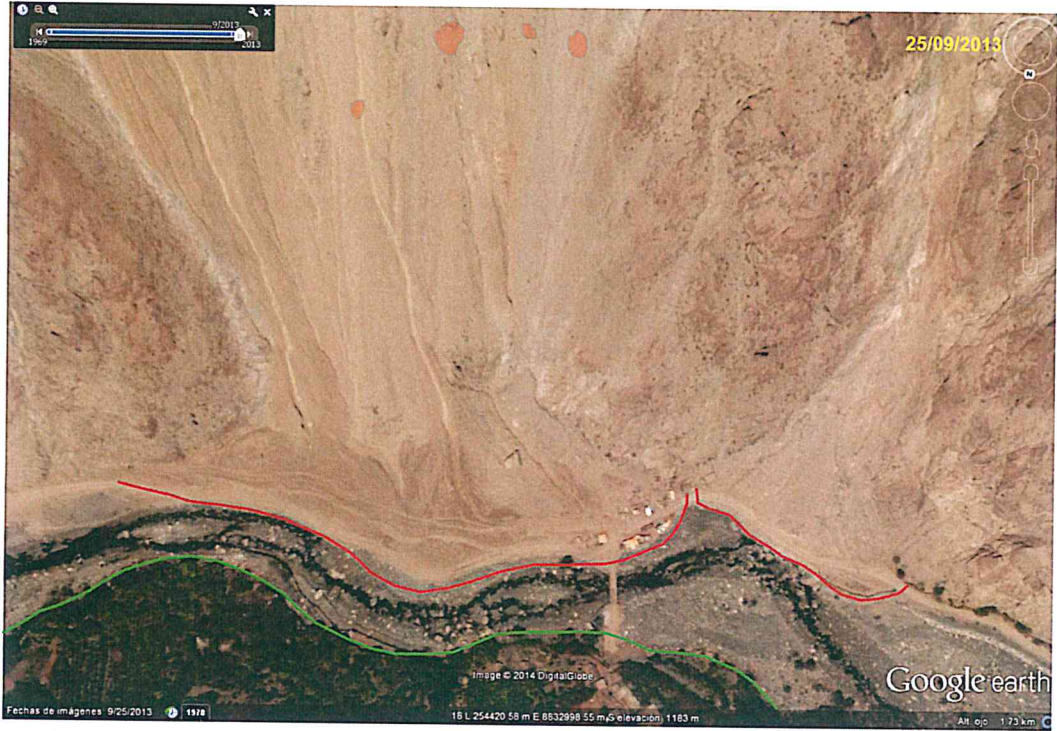
En base a comparaciones de imágenes satelitales de fecha 13/05/2012 (antes del flujo de detritos) y 25/09/2013 (después del flujo de detritos de Mayush), se tiene diferencias resaltantes en el terreno. Ver cuadro 1, figuras 7 y 8.

Figura 7 A y 7B. Se muestran algunas de las modificaciones del terreno, ocasionado por el flujo de detritos.

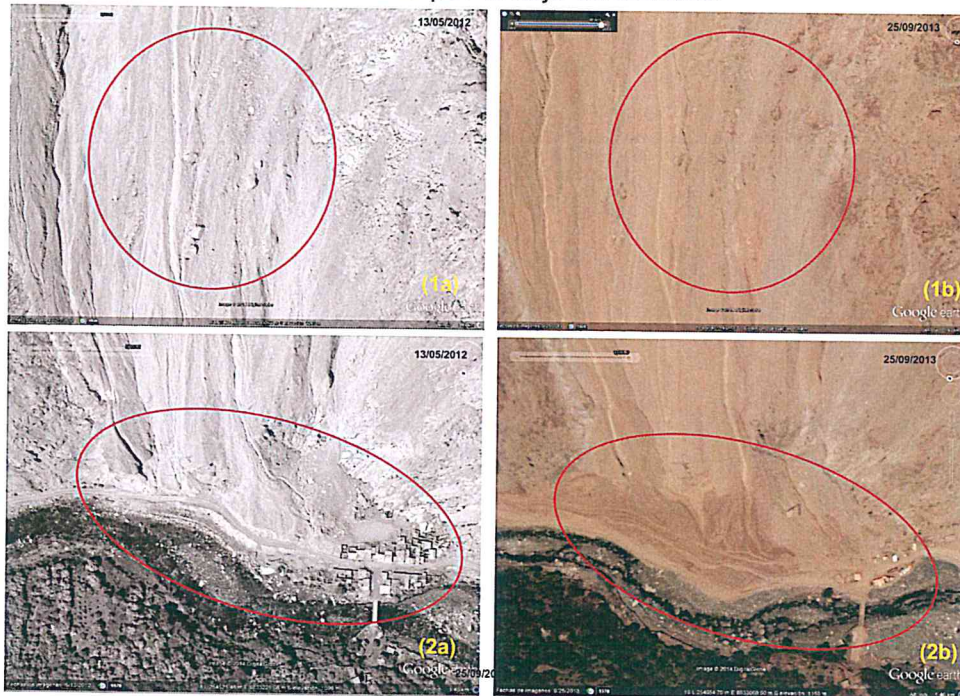
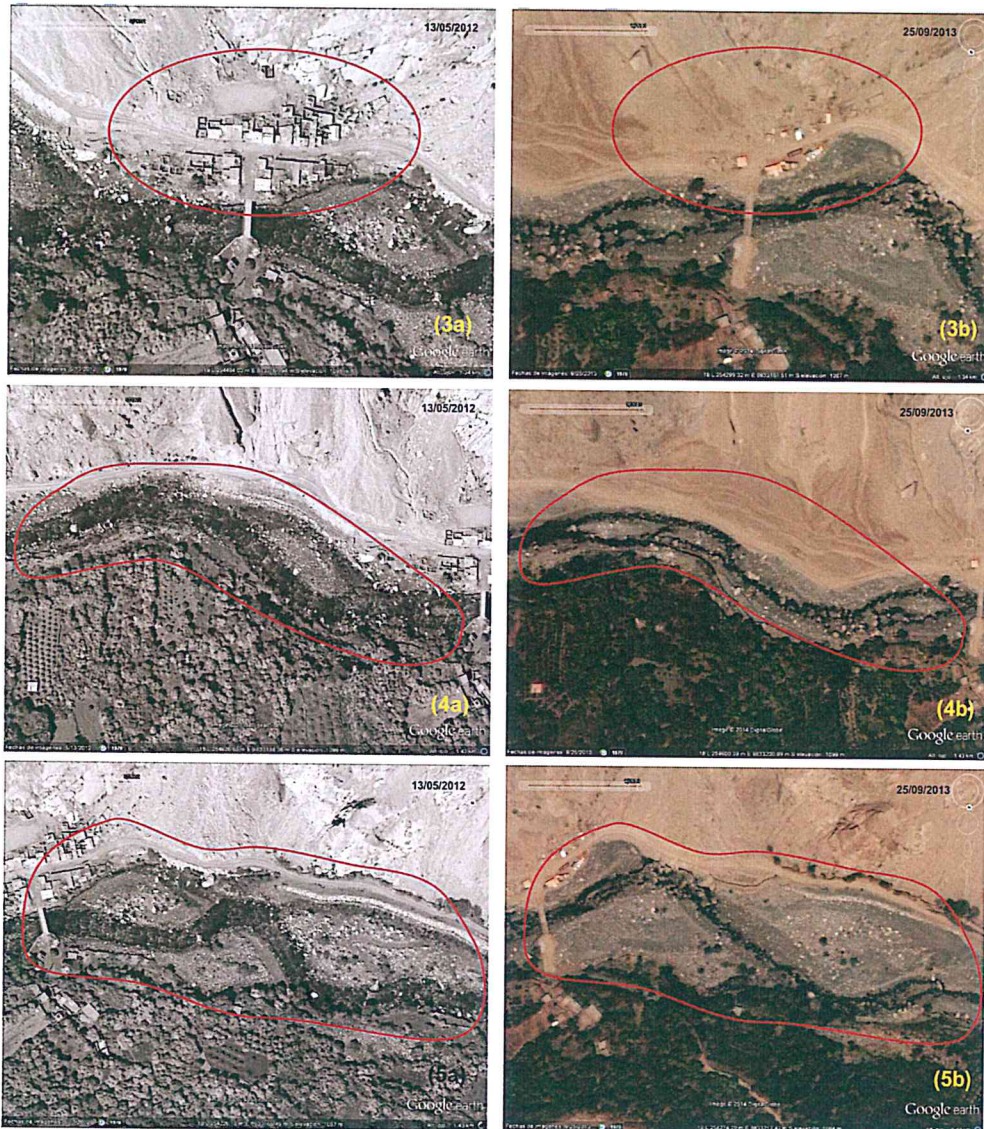
Figura 8 (1a, 1b, 2a, 2b).

Figura 8 (1a, 1b, 2a, 2b, 3a, 3b, 4a, 4b, 5a y 5b). Se muestran las variaciones del terreno que ha generado el flujo de detritos ocurrido en marzo del 30 del 2014.

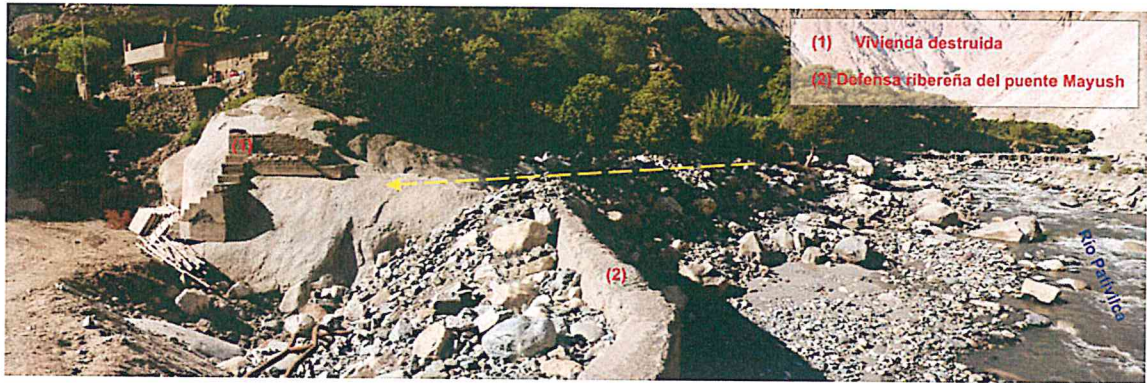
Formada la "represa", el excedente de agua, empezó a discurrir por ambas márgenes, inundando y erosionado los bordes de las terrazas (foto 16), esto afectó las viviendas ubicadas en el borde y rampas de acceso al puente Mayush (foto 17).

Foto 16. Se muestra el sentido, por donde se desplazó el agua excedente después del embalse, afectó a vivienda.

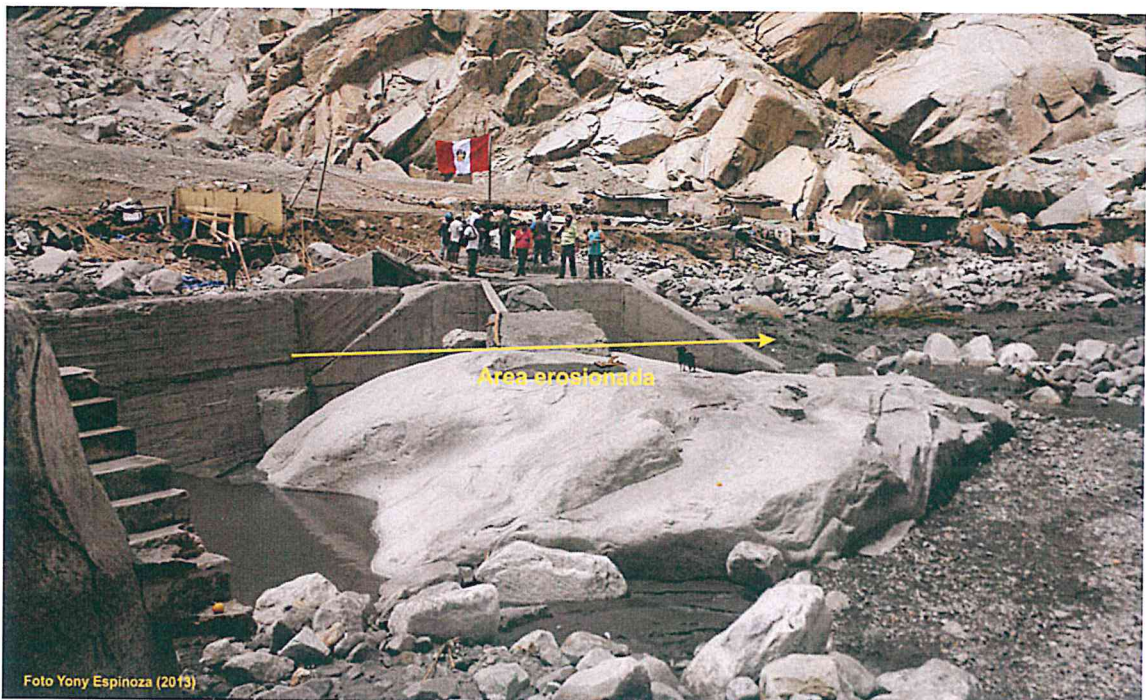
En este sector el cauce del río se encuentra estrecho, más aun el puente Mayush, sirve como entrapamiento de flujos de grandes dimensiones.

Foto 17. Puente Mayush, se muestra la erosión de la rampa de acceso al puente erosionada.

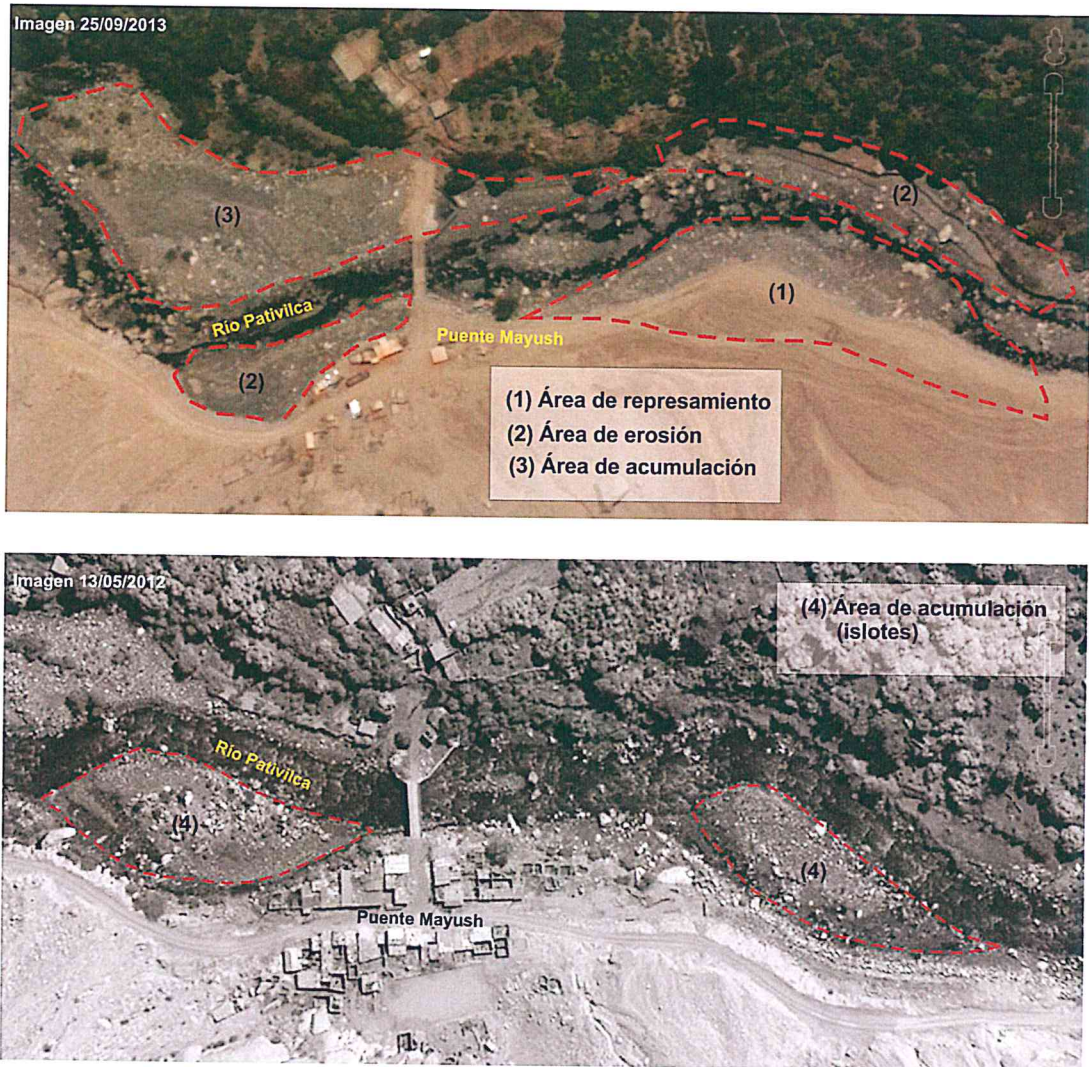
Comparando las imágenes de los años 2012 y 2013 (figura 9), se observa cambios morfológicos locales en el sector de Mayush, originados por el embalse y desembalse del río Pativilca.

En el cauce río Pativilca antes del embalse se observó islotes, después del desembalse desaparecen (figura 9).

Figura 9. Morfología local, del sector de Mayush.

En el área obturada, hacia la margen derecha del río, se tiene menor cantidad de material, por ello el río lo erosionó fácilmente. Esto afectó a los terrenos de cultivo ubicados en esta margen.

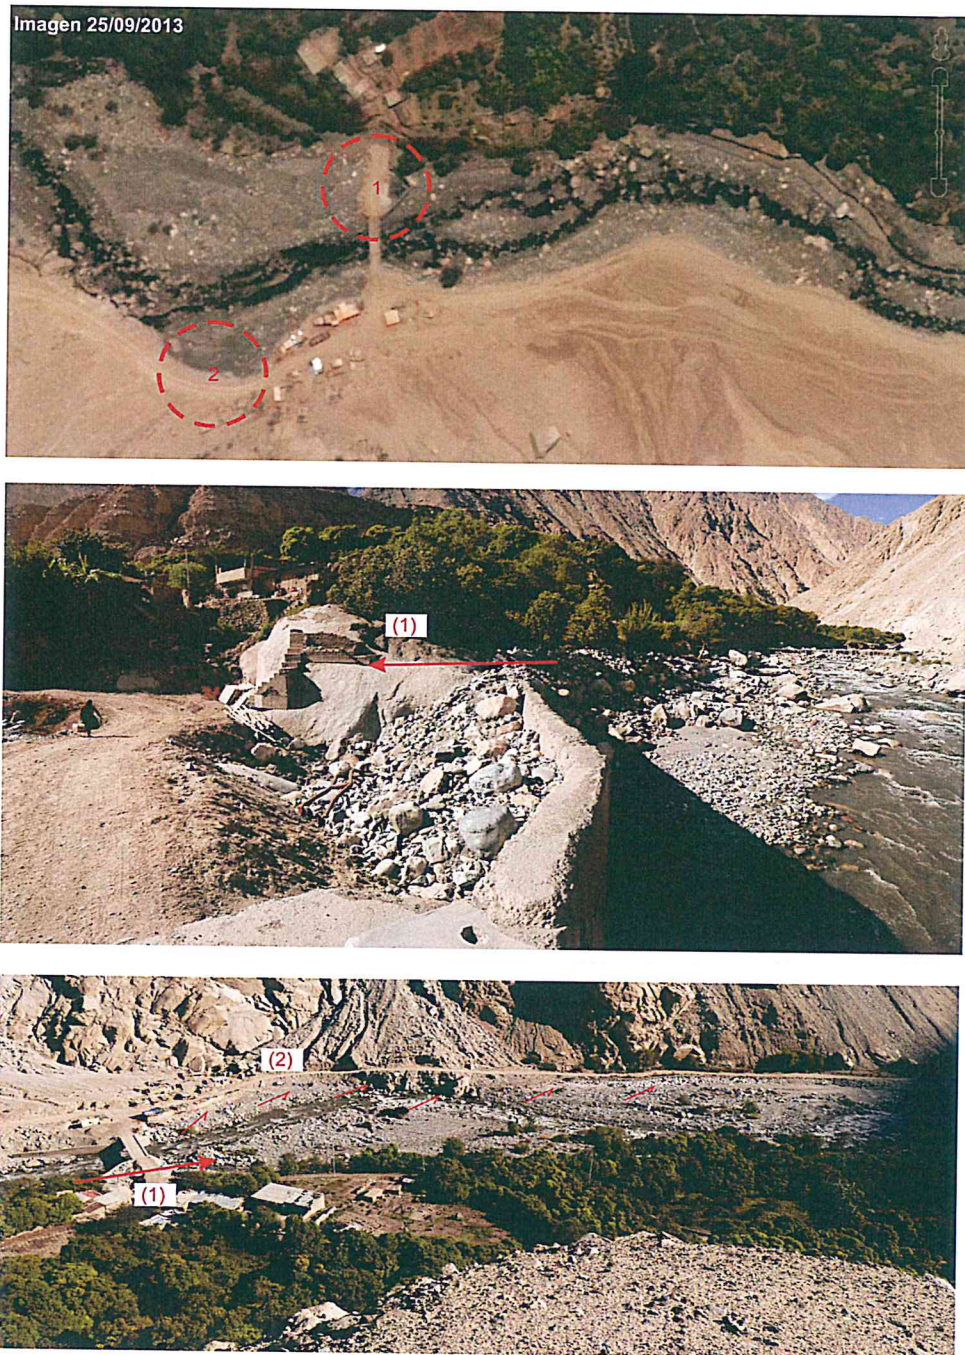
Al desembalsarse el río, el flujo de agua se dirigió al suroeste, margen izquierda, originó erosión en la terraza, afectó viviendas y carretera afirmada Pativilca-Cajatambo (figura 10).

Figura 10. Se muestran las áreas erosionadas.

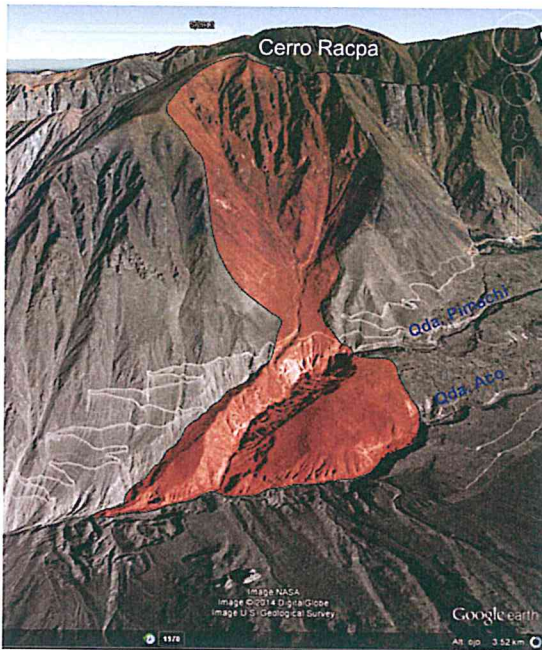
En el flanco derecho de la quebrada Pimachi, en la ladera este del cerro Racpa, se generó una avalancha-flujo de detritos que represó las quebradas Pimachi y Aco (figura 11), en un tramo de 1 km.

Figura 11. Se muestra el derrumbe-flujo, que represó las quebradas Pimachi y Aco.

Este evento, tiene un tipo de ruptura mixta, la forma del arranque es irregular, con una longitud de 1,6 km.

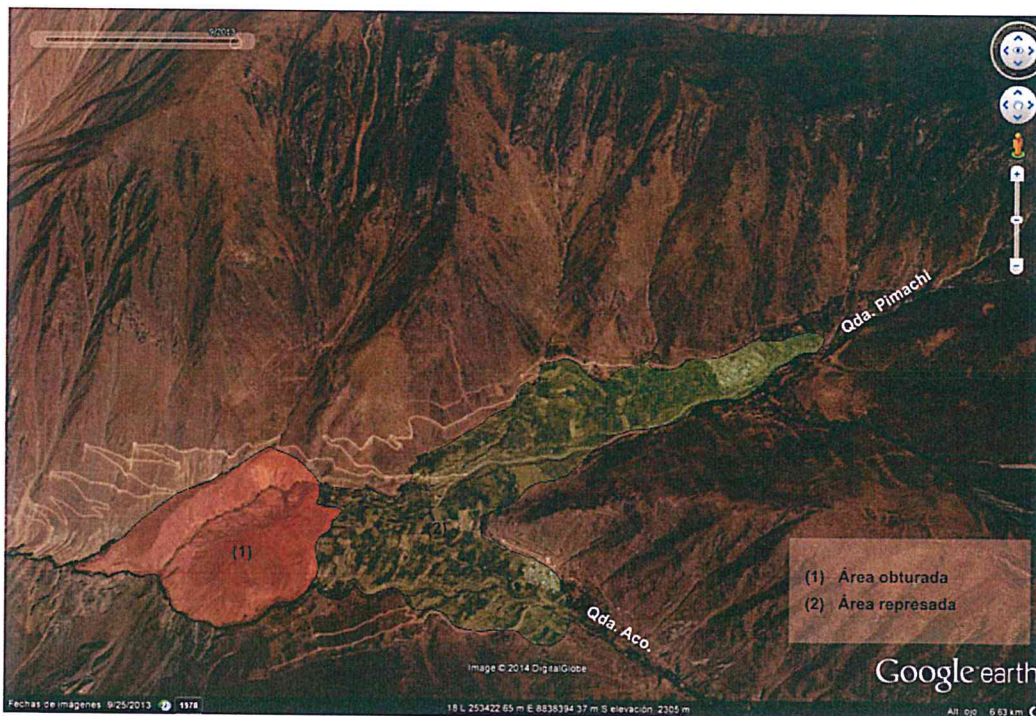
El evento arranco como una avalancha que cuesta abajo, se comportó como de flujo de detritos; represando la quebrada Aco en 1,7 km y a la quebrada Pimachi en 1,1 km, dando lugar a la formación de una laguna y planicie. La masa que represó a ambas quebradas, ha tenido un volumen aproximado de 17 millones de metros cúbicos. Formando un morro con altura de hasta 250 m (figuras 12, 13 y foto 18).

Figura 12. Se muestra las áreas obturada y represada.

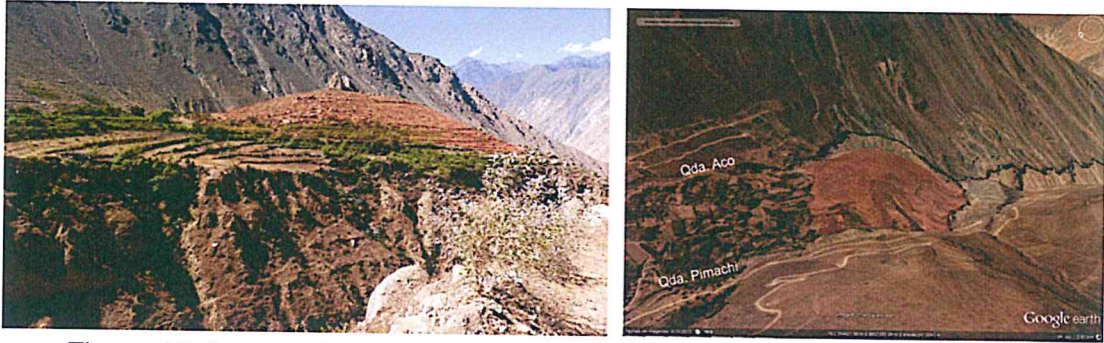
Figura 13, foto 18. Se muestra el morro que formó el obturamiento de las quebradas Pimachi y Aco.

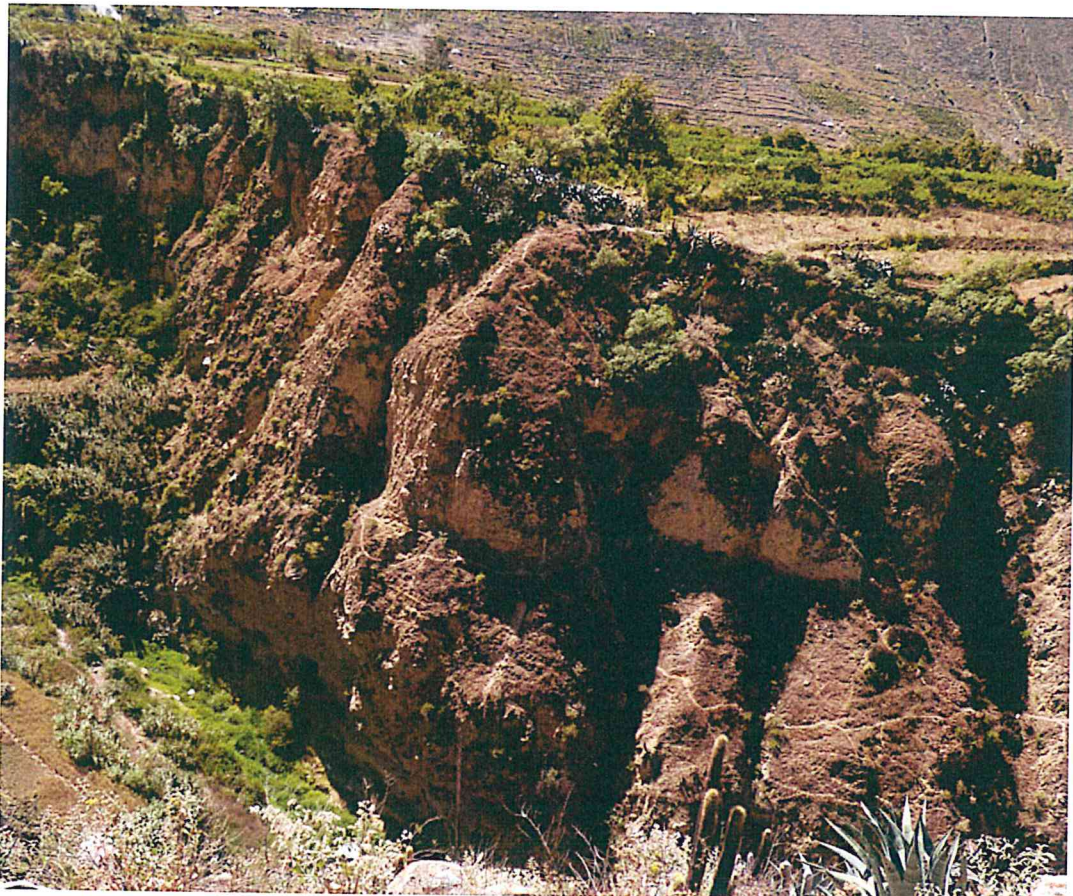
El material relleno del área represada, está conformada mayormente por arenas con limos y escasamente gravas (foto 19)

Foto 19. Material que conforma la zona de represamiento.

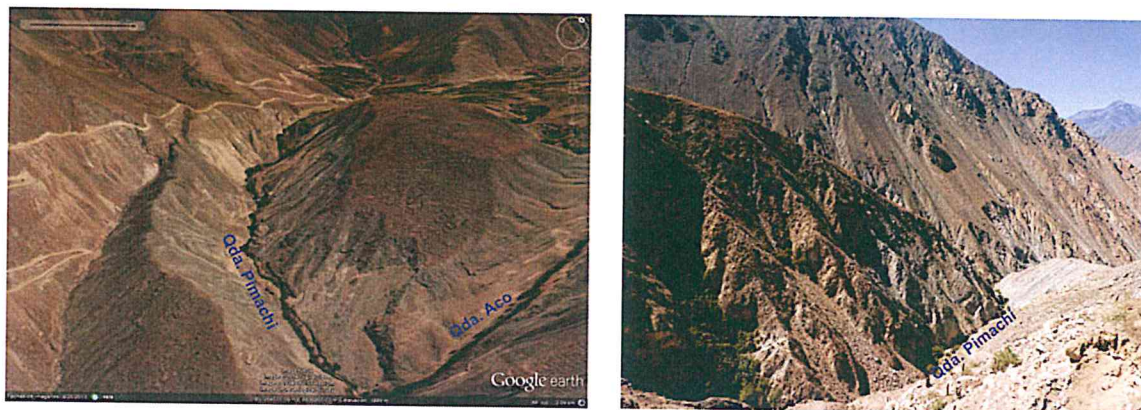
La laguna formada por el represamiento, tuvo un desembalse violento, se canalizó por la quebrada Pimachi, erosionando el material de obturación, formando paredes con pendiente fuerte (Figura 14 y foto 20).

Figura 14, foto 20. Se muestra la zona de desembalse.

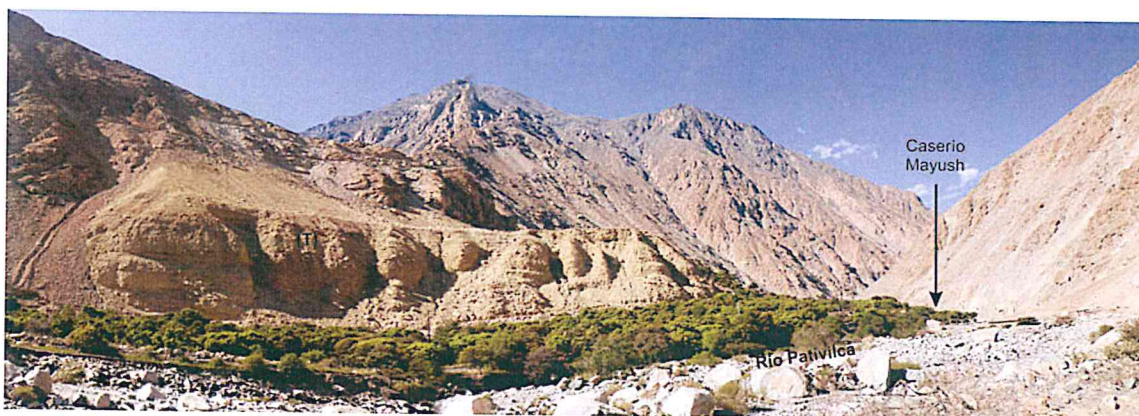
El desembalse dio a la generación de un flujo de detritos que represó al río Pativilca, prueba de ello son las terrazas proluviales que se encuentran en ambos márgenes de la desembocadura de la quebrada Aco. Esta terraza, tiene una altura de 20 m, conformada por bloques, gravas de formas angulosas, englobadas en matriz areno-limosa, distribuidos en una forma caótica (foto 21).

Foto 21. Se muestra la terraza antigua (T).

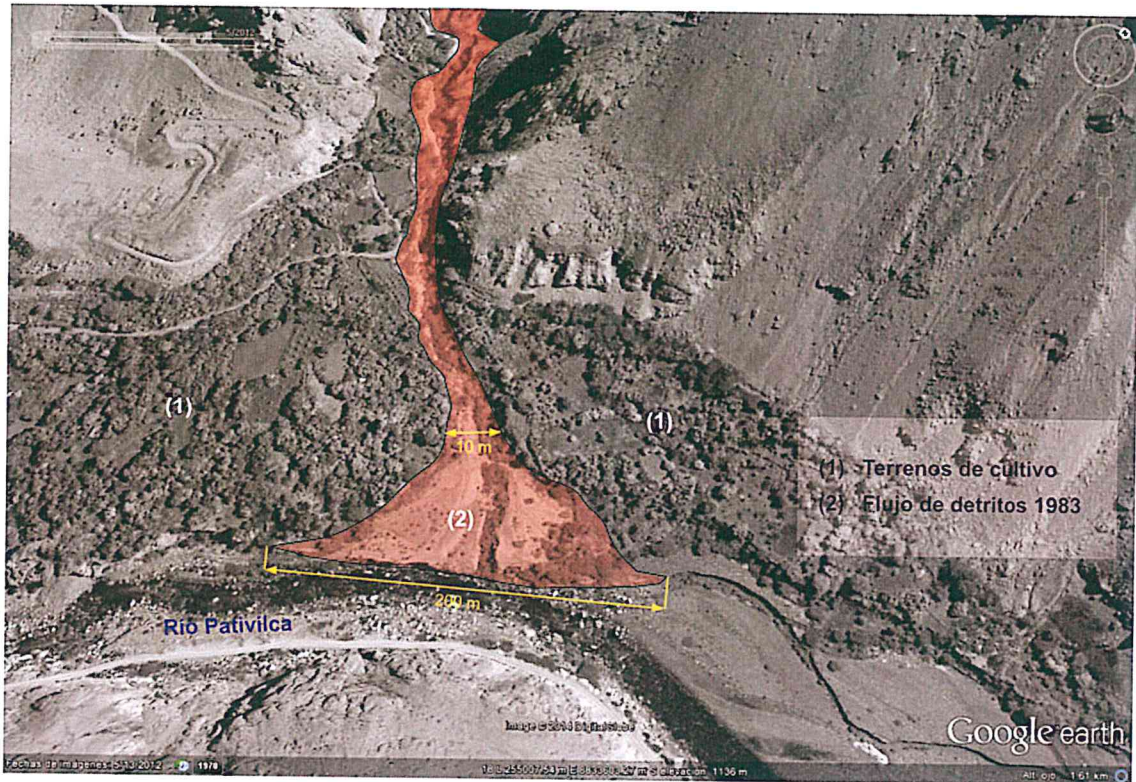
El abanico formado por el flujo de detritos, llegó a tener una longitud de 200 m, con una altura de 10 m, el cauce de la quebrada actual tiene una longitud de 10 m (figura 15, foto 22).

Figura 15. En la imagen se aprecia el flujo de detritos, generado en la quebrada Aco.

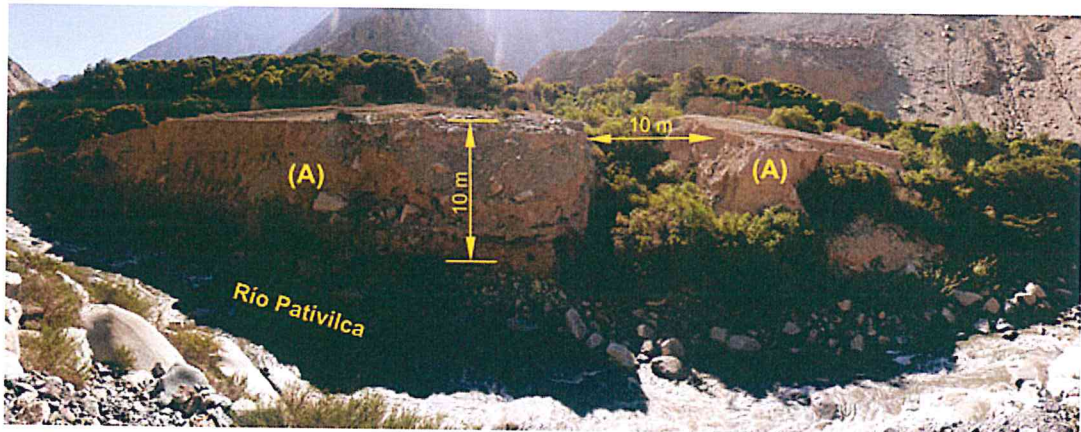
Por versiones de los lugareños en el año 1983, se generó un flujo de detritos, llegó a represar momentáneamente al río Pativilca, no hay datos de cuanto fue represado y el tiempo de su duración.

Foto 22. Se muestra el depósito dejado por el flujo de detritos, del año 1983.

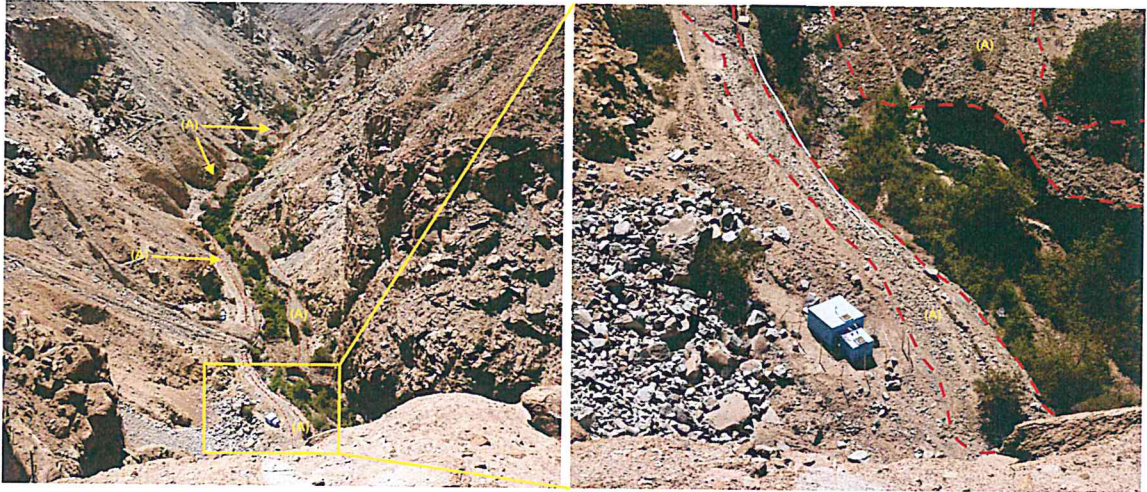
Por el cauce de la quebrada, cerca de la desembocadura, se muestran aun los depósitos del flujo del año 1983 (fotos 23 y 24).

Fotos 23 y 24. Se muestran los depósitos dejados por el flujo, en la foto están representados por líneas punteadas.

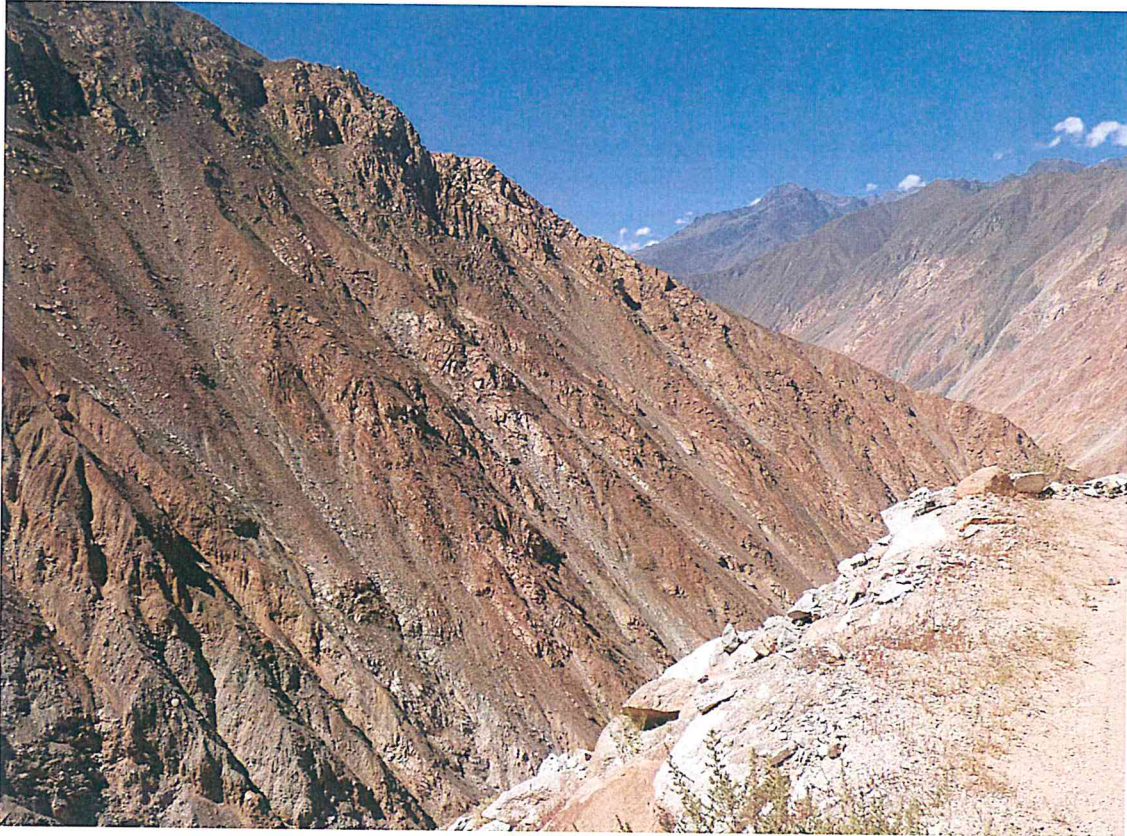
Las erosiones observadas, se muestran en las laderas que conforman la quebrada Aco (foto 25) y en ambos márgenes del río Pativilca, son de tipo en surco. Es muy probable que en época de lluvias intensas este tipo de erosión produzca flujos de detritos, en otros casos alimenta con material suelto a la quebrada.

Foto 25. Procesos de erosiones de ladera, ubicados en la margen izquierda de la quebrada Aco.

- a) Se debe reforestar, los cauces de quebradas, para evitar el ensanchamiento de la cárcava, con ello se va detener la erosión retrogresiva, que conllevan a la generación de derrumbes de pequeña escala. Figuras 18, 19 y 20.

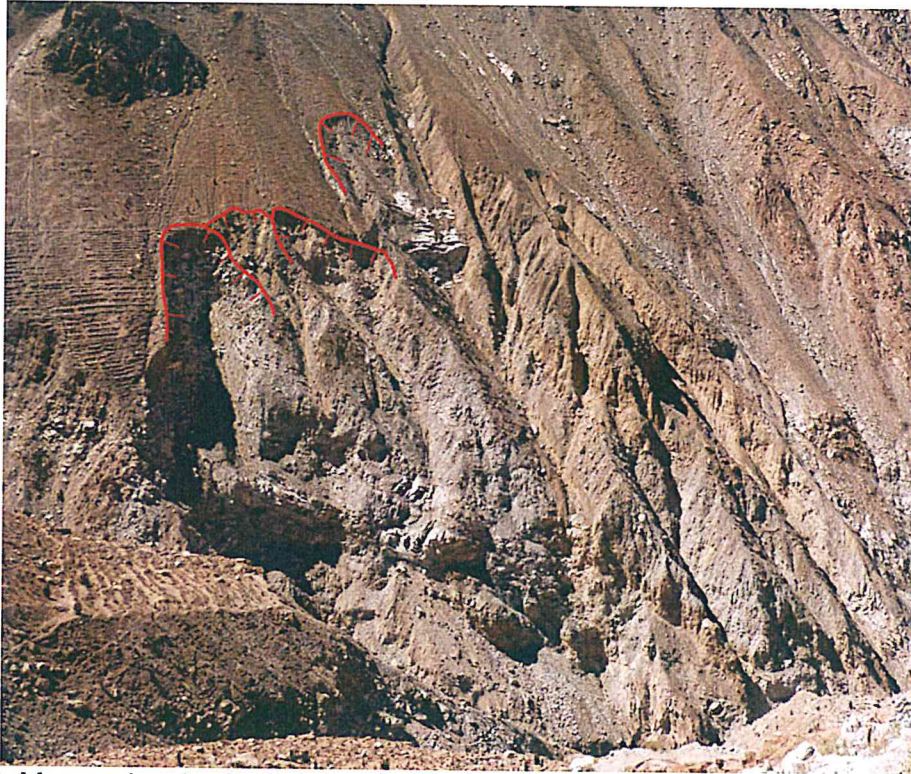
En las laderas de ambas márgenes de la quebrada Aco, se identificó depósitos de materiales generados por derrumbes (foto 26).

Foto 26. Margen izquierda de la quebrada Aco, se muestran cicatrices de derrumbes recientes.

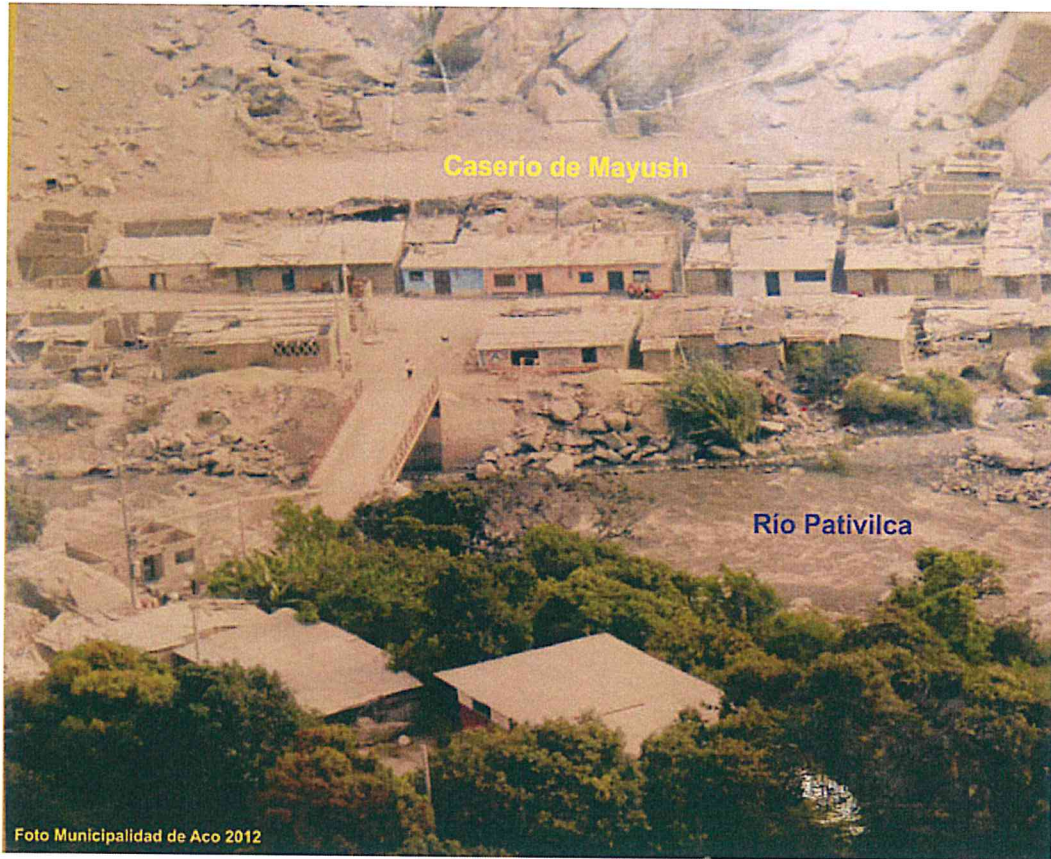
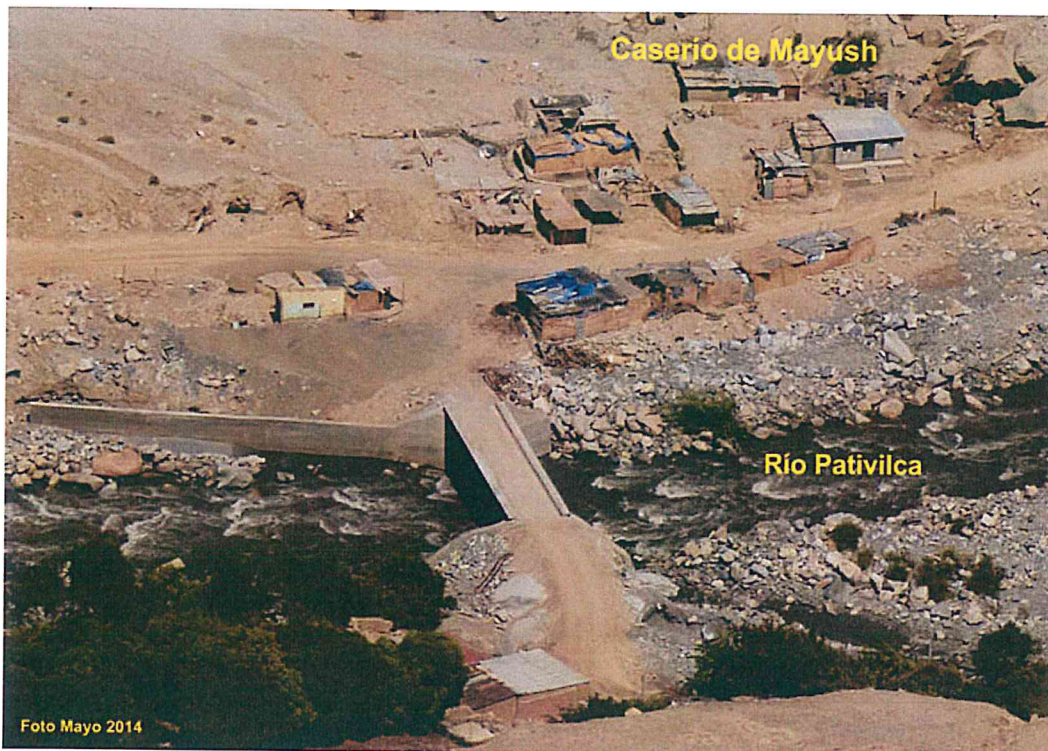
Foto 27

- a) 30 viviendas destruidas (fotos 27 y 28) <sup>(\*)</sup>.
- b) Tramo carretero de 380 m cubierto por el depósito del flujo de detritos (figura 17). Dato obtenido por la superposición de imágenes satelitales de fechas junio 2013 y abril 2014.
- c) Por el embalse del río se formó una laguna que llegó a tener una longitud de 600 m (aprox.) <sup>(\*)</sup>.
- d) 01 persona fallecida. <sup>(\*\*)</sup>.
- e) 02 hectáreas de terreno de cultivo afectadas <sup>(\*)</sup>.
- f) Erosión de en las rampas de acceso al puente Mayush.

Fotos 27 y 28. Comparaciones del sector de Mayush, antes y después del flujo de detritos.

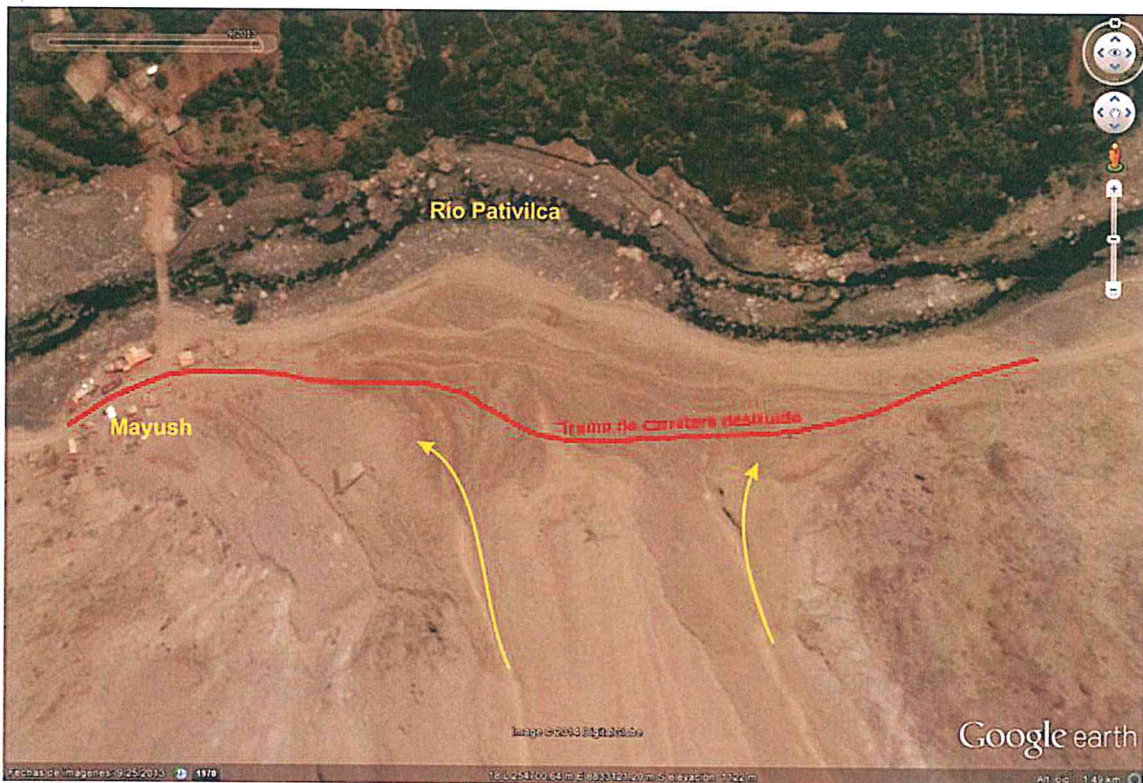
Figura 17. Se muestra el tramo carretero afectado (línea color rojo). Las flechas indican el desplazamiento del flujo.

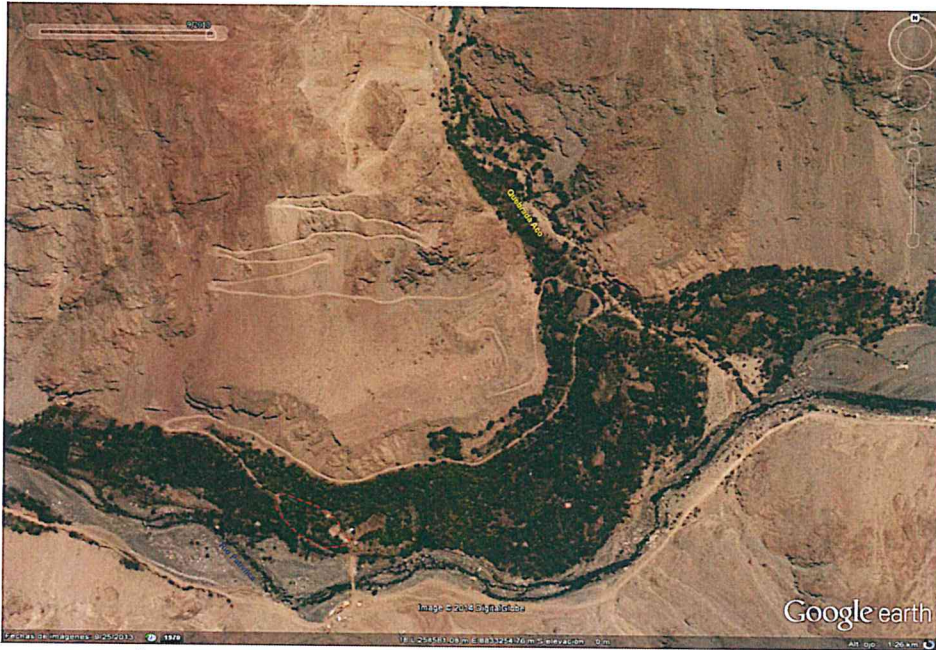
Esta área propuesta se encuentra ubicada en una terraza, formada por el cuerpo de un flujo de detritos antiguo (figura 22).

Esta área podría ser afectada por problemas de erosiones fluviales por el río Pativilca. Es recomendable hacer protecciones ribereñas.

De ocurrir un embalse aguas arriba del río Pativilca, el desembalse podría afectar los bordes del sector propuesto para la reubicación. Hay que tener en cuenta que el cauce del río Pativilca, se estrecha en este sector.

Figura 22. Área de reubicación, ubicada en una terraza (líneas color rojo).

atenuar los efectos. Una de las medidas es construir muros disipadores de energía a lo largo del cauce, establecer sistemas de alerta temprana.

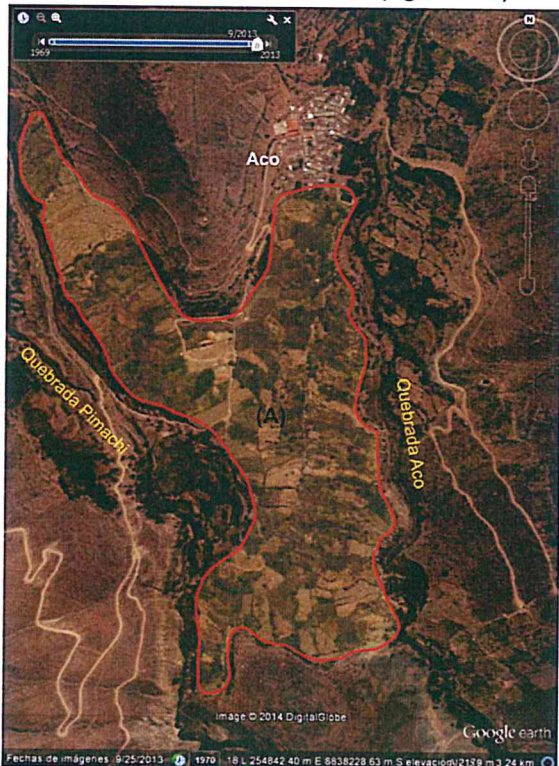
Esta área se encuentra en la parte alta, sector Aco, consiste en una superficie aluvio-proluvial, donde no se presentan problemas de movimientos en masa que pueda afectar a la futura población. Se recomienda que el área de reubicación este alejada del cauce de las quebradas (figura 23)

Figura 23. Área de reubicación, ubicada entre Pimachi y Aco.

- a) Realizar un estudio de suelos, con la finalidad de determinar su capacidad portante.
- b) Realizar un sistema de drenaje superficial para evacuar las aguas pluviales, con la finalidad de no permitir la infiltración de agua al subsuelo.
- c) Controlar el agua de los regadíos, con la finalidad de no saturar el suelo.
