Informe Técnico N° A6663

Peligros Geológicos en el Sector de Pampamarca

Región Huánuco, Provincia Yarowilca,
Distrito Pampamarca

ENERO 2015

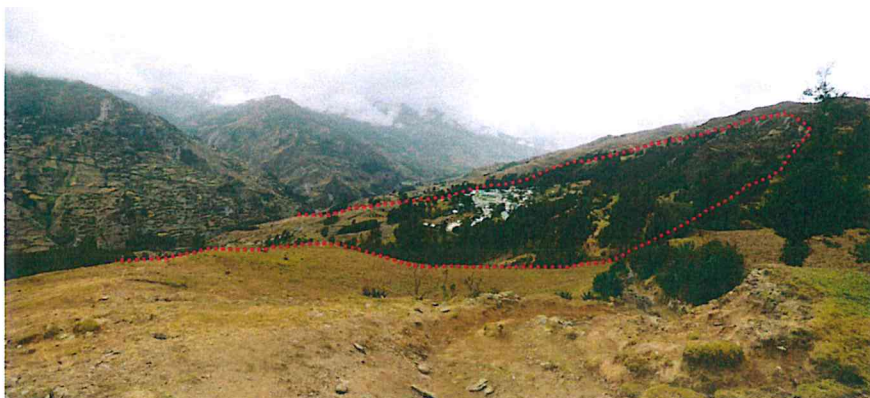
El deslizamiento antiguo (foto 7), parte de la escarpa antigua con una longitud de 600 m, el escarpe se encuentra erosionado, se estima que debe tener un salto de entre 10 a 20 m

Foto 7. Se muestra parte del cuerpo del deslizamiento antiguo.

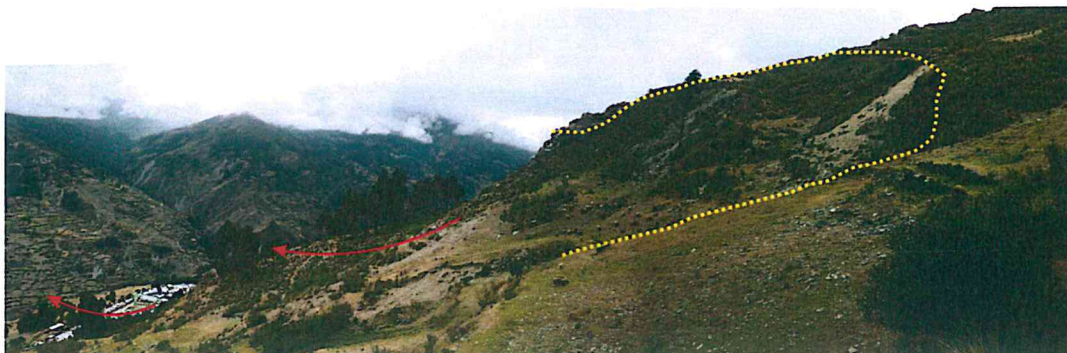
La superficie del terreno, de los alrededores de Pampamarca se muestra lomeríos (foto 8), formadas por las escarpas sucesivas.

Foto 8. Se aprecia parte de la escarpa principal y lomeríos (indicados con flechas de color rojo).

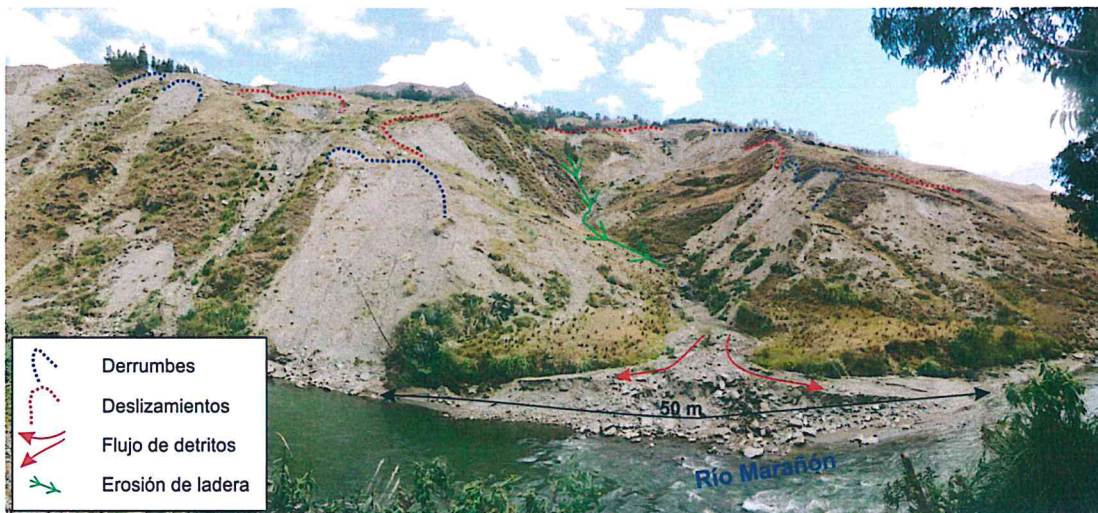
El cuerpo del deslizamiento en la parte inferior, se encuentra disectado por erosiones de ladera (cárcavas). Este proceso genera un ensanche lateral de las quebradas formando derrumbes y deslizamientos, lo cual contribuye con material suelto al cauce de la quebrada. En tiempos de lluvias, este material es removido generando flujos de detritos (se tratará este punto más adelante). Foto 9.

Foto 9. Se muestran varios procesos como flujos de detritos, derrumbes, deslizamientos y erosiones de ladera.

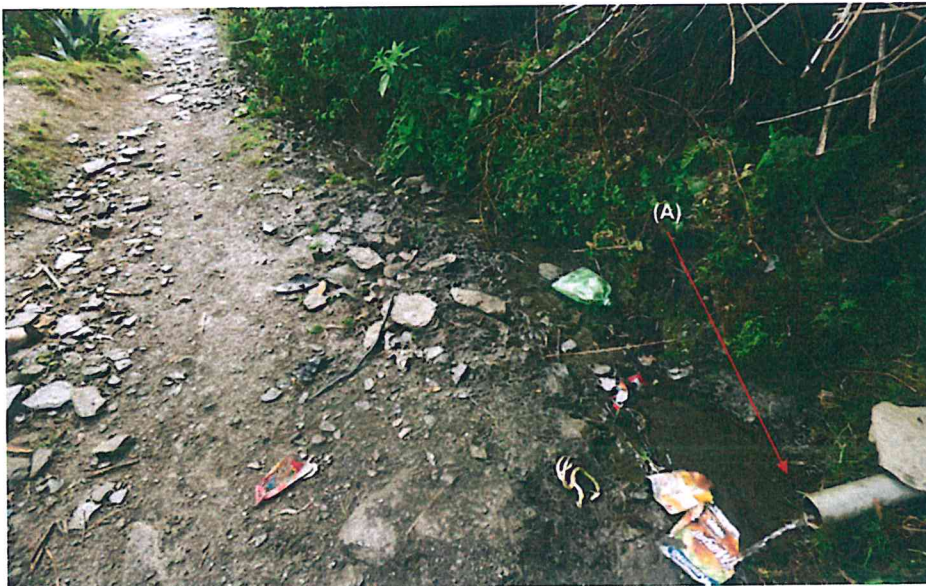
- Filtraciones de agua proveniente del subsuelo, se presentan puquiales los cuales no están canalizados adecuadamente (foto 10)
- Pendiente del terreno, entre 20 a 30°, permite la desestabilización del terreno (foto 11).
- Material de fácil remoción, el suelo de Pampamarca está conformado por material suelto producto del deslizamiento antiguo (foto 12).
- Presencia de letrinas, que permite la saturación del terreno (foto 13).
- Área urbana, sin drenaje pluvial, permite la filtración de agua al terreno.

Foto 10. Tubería que ha captado el agua proveniente de un puquial, el cual la vierte al terreno en forma inadecuada.

- g) Para evitar la infiltración de agua al subsuelo es necesario:
 - Construcción de un canal de coronación.
 - Sellado de grietas.
 - Canalizar los puquiales.

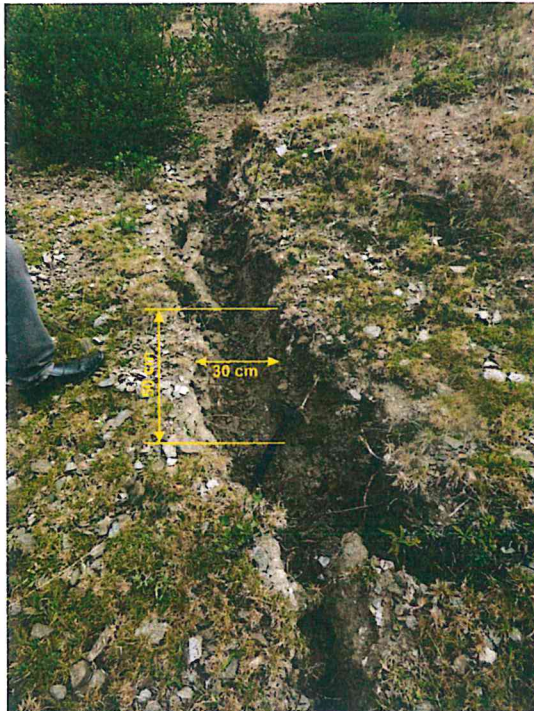
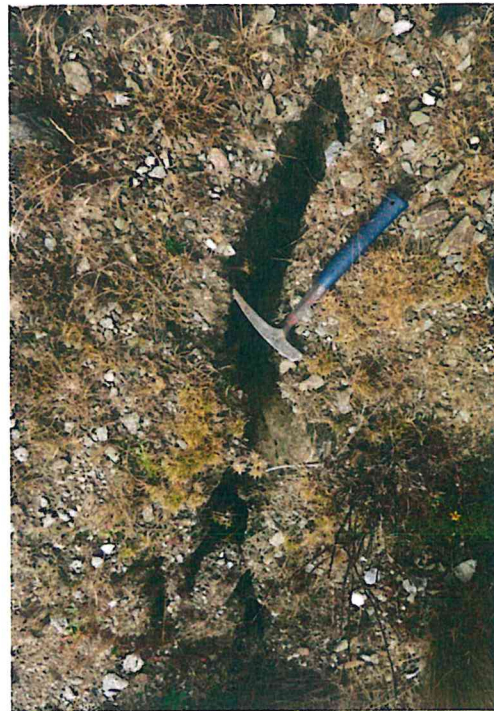
A lo largo del deslizamiento antiguo se apreció escarpes recientes, con longitudes entre 100 a 200 m, con saltos desde milimétricos hasta de 50 cm, con aperturas entre 40 a 50 cm. (fotos13, 14 y15), como también agrietamientos del terreno

Fotos 13 y 14. En vista de la izquierda se muestra el desplazamiento horizontal y vertical que tiene el terreno, en la derecha, los agrietamientos del terreno

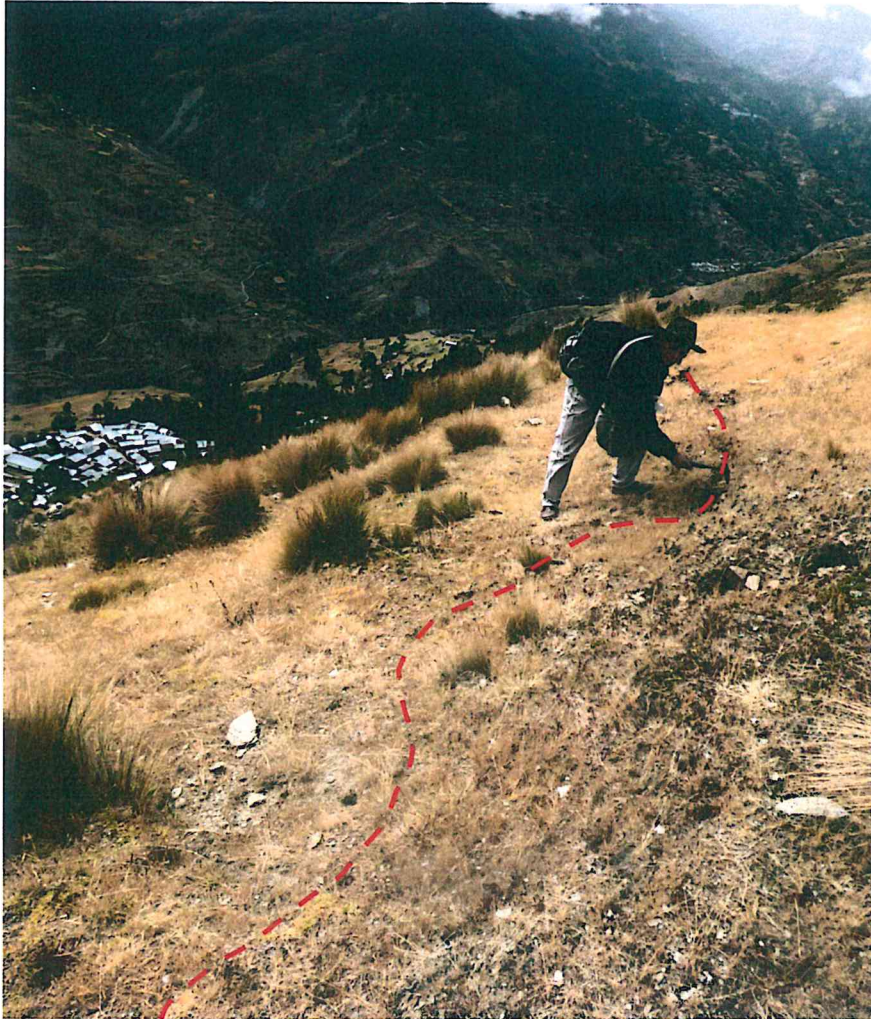
Foto 15. Agrietamiento del terreno, ubicado sobre el poblado de Pampamarca

Los agrietamientos del terreno se muestran a lo largo de la parte superior del deslizamiento, tienen aperturas milimétricas con longitudes hasta de 100 m.

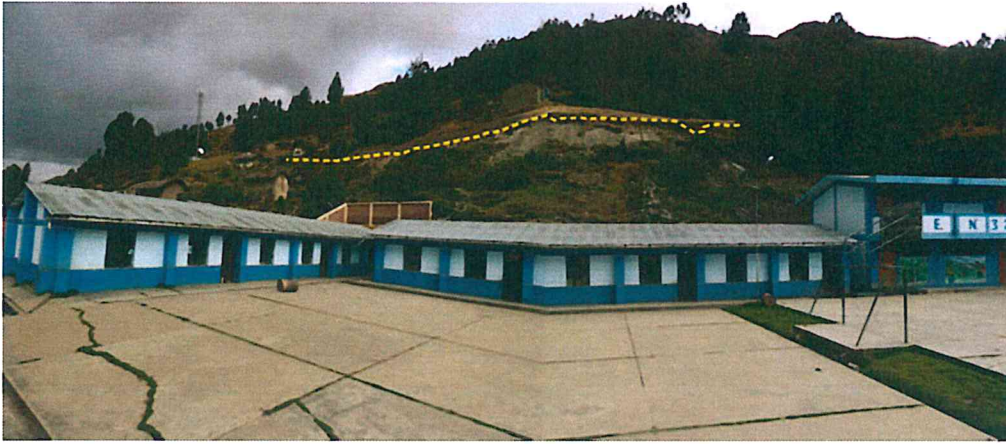
- a) Centro Educativo N° 32234 – Illathupa: este local fue abandonado en el año 2008, por presentar asentamientos y agrietamientos en el piso, las paredes están rajadas, las losas deportivas y tribunas se encuentran agrietadas (fotos 16, 17).

Foto 16. Se aprecia la escarpa en la parte posterior del centro educativo

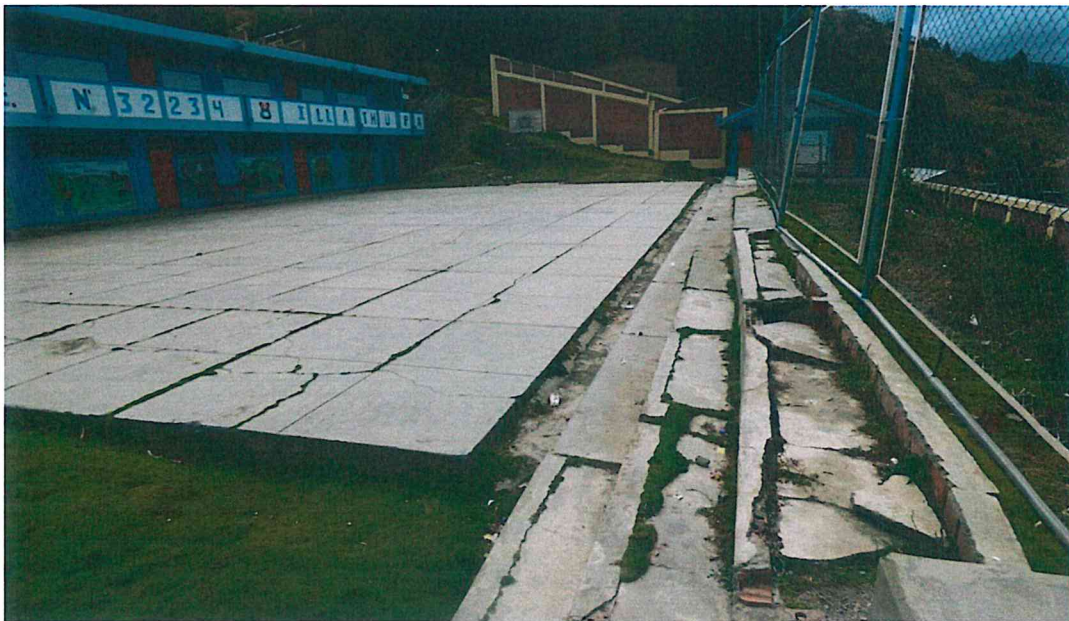
Foto 17. Agrietamientos en loza deportiva y tribuna colapzada.

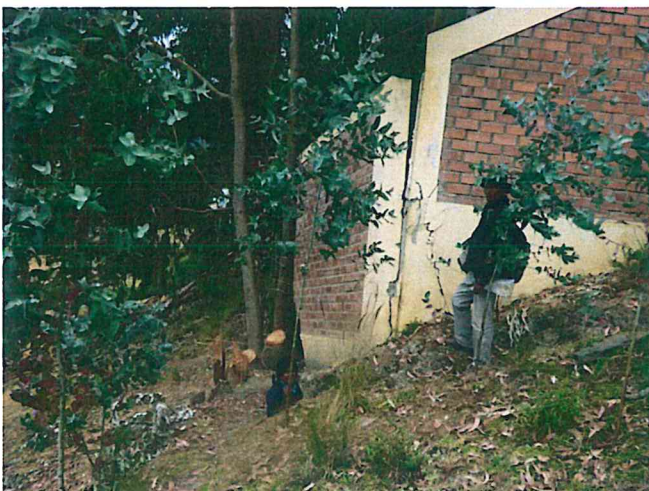
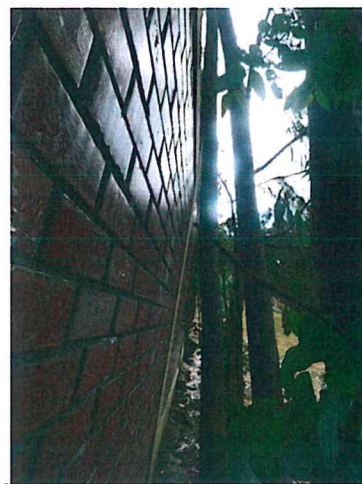
- b) Nuevo Centro Educativo: este local en la actualidad está siendo afectado, se observan las paredes del cerco perimétrico que están colapsando (foto 18), como también paredes inclinadas sostenidas por los árboles (foto 19).

Foto 18 y 19 Pared inclinada del nuevo centro educativo y sostenida por los arboles de eucalipto.

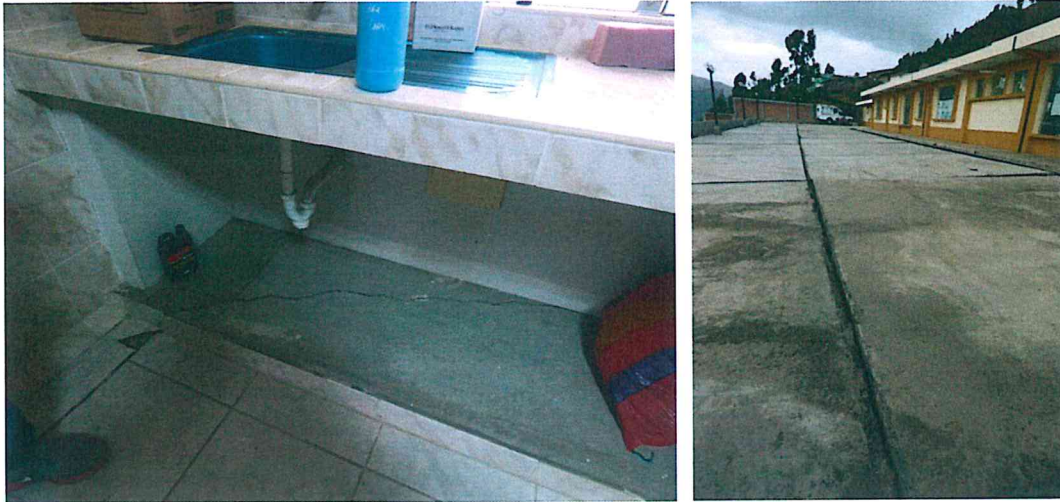
- c) El antiguo local de la posta médica fue abandonado en el año 2010, por presentarse agrietamientos en las paredes y pisos. En el actual local está pasando lo mismo (fotos 20 y 21).

Fotos 20 y 21. En la vista de la izquierda, piso con agrietamiento. Vista de la derecha, la loza está deformándose.

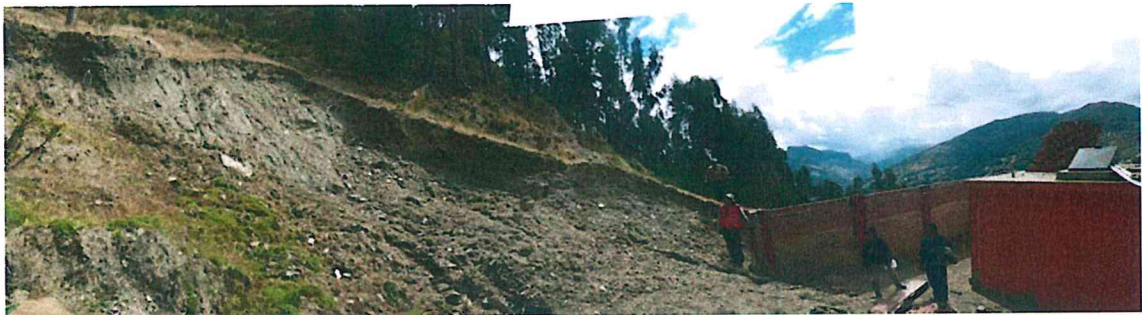
- d) En el reservorio de agua potable su cerco perimétrico esta colpazando (foto 22)
- e) Viviendas en diferentes sectores del sector de Pampamarca, han colapsado (fotos 23 y 24), se aprecian nuevos agrietamientos en la parte superior del terreno (foto 23).

Foto 22. Perímetro del reservorio de agua potable colapsado.

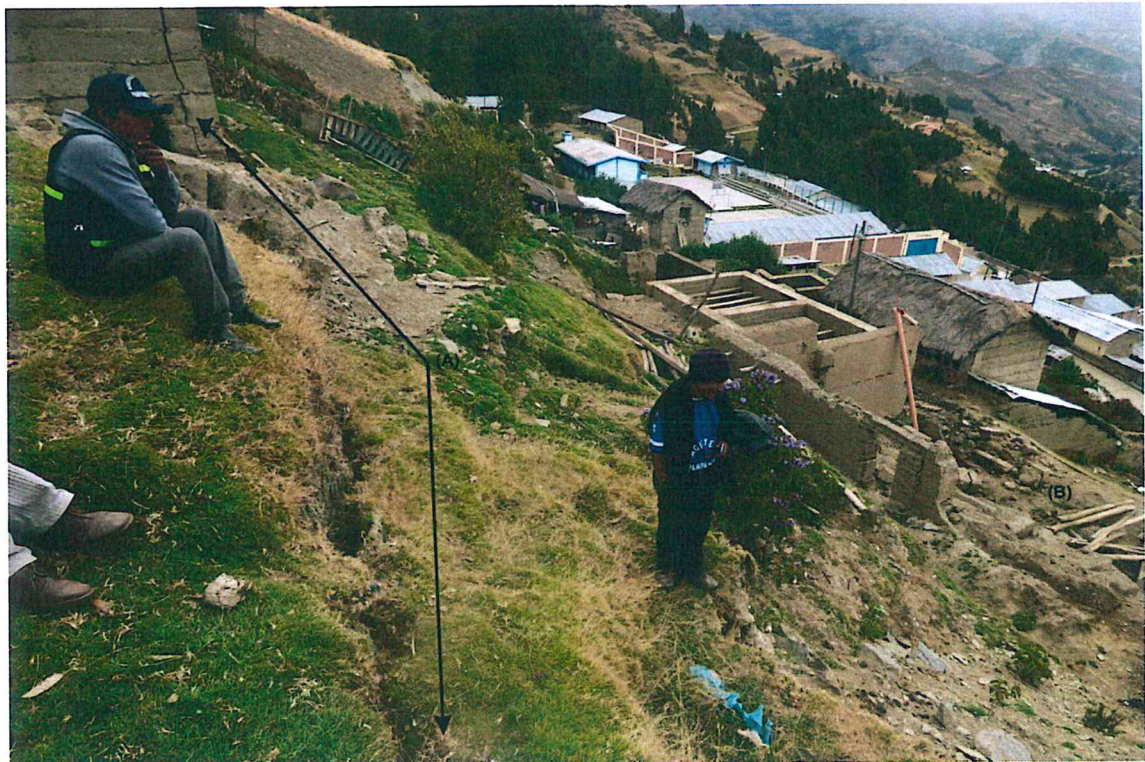
Foto 23. Agrietamiento del terreno (A), y viviendas afectadas por el movimiento del deslizamiento (B).

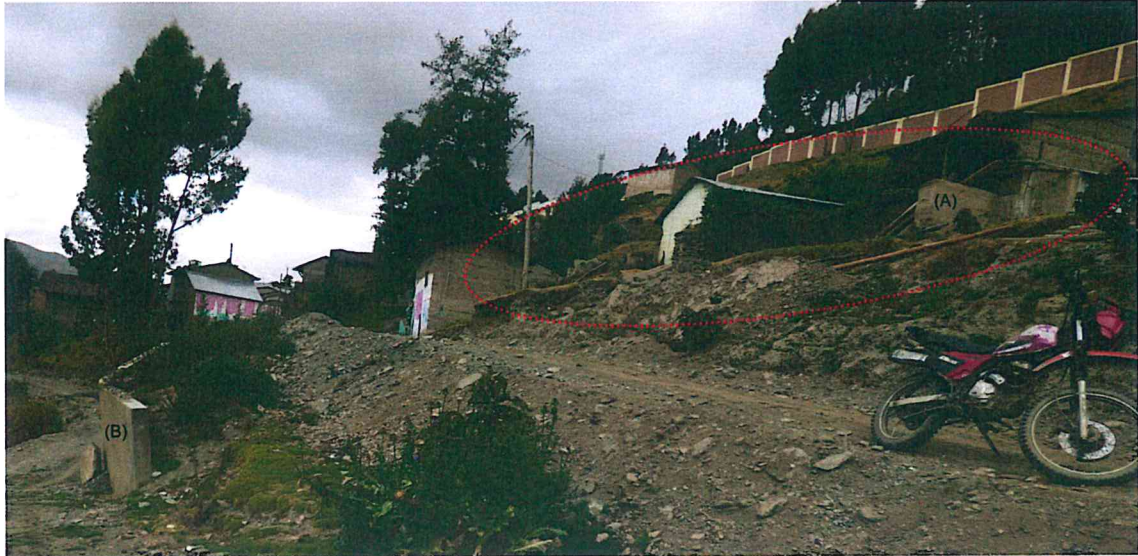
Foto 24. Viviendas afectadas por el deslizamiento, se aprcia agrietamientos en las paredes (A), como también muro de contención inclinado (B), por efectos del empuje del terreno.

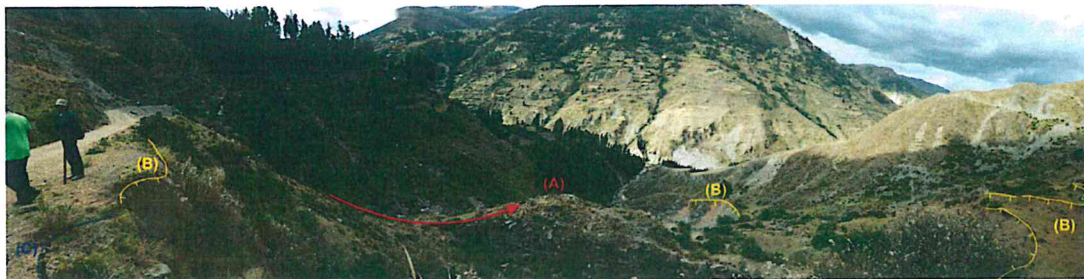
Como evidencia del deslizamiento antiguo tenemos la formación de lomeríos en el cuerpo del deslizamiento (foto 25) y escarpa antigua erosionada. Presenta escarpas secundarias con alturas entre 1 a 2 m (foto 26) y agrietamientos del terreno, en el cuerpo del deslizamiento se presentan bloques hasta de 1 m (foto 27).

Foto 25. Formación de lomeríos (A), escarpas secundarias (B) y agrietamientos (A).

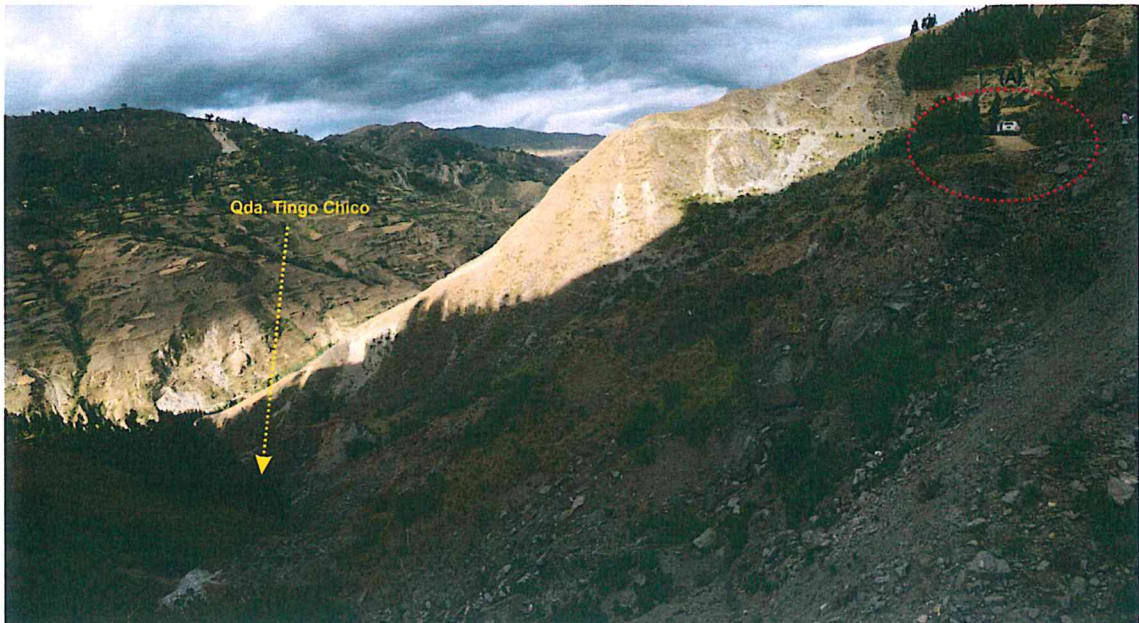
Este deslizamiento ha afectado a la trocha de acceso a Pampamarca en un tramo de 250, por sectores se observan desniveles (foto 26).

Foto 26. Desnivel en la vía de acceso a Pampamarca (A) por efecto del movimiento del deslizamiento, se aprecia también el material suelto en la superficie del terreno.

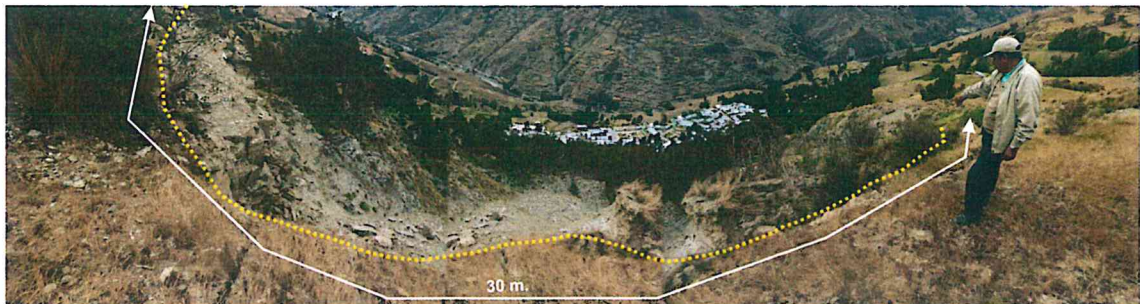
En la actualidad, la pared de la escarpa aún muestra inestabilidad, apreciándose un substrato rocoso con poco fracturamiento, juntas abiertas, terreno con pendiente fuerte entre 50 a 60° (foto 32) que pueden ceder ante movimientos sísmicos o lluvias intensas.

Foto 27. Escarpa del derrumbe, hacia abajo se aprecia el poblado de Pampamarca.

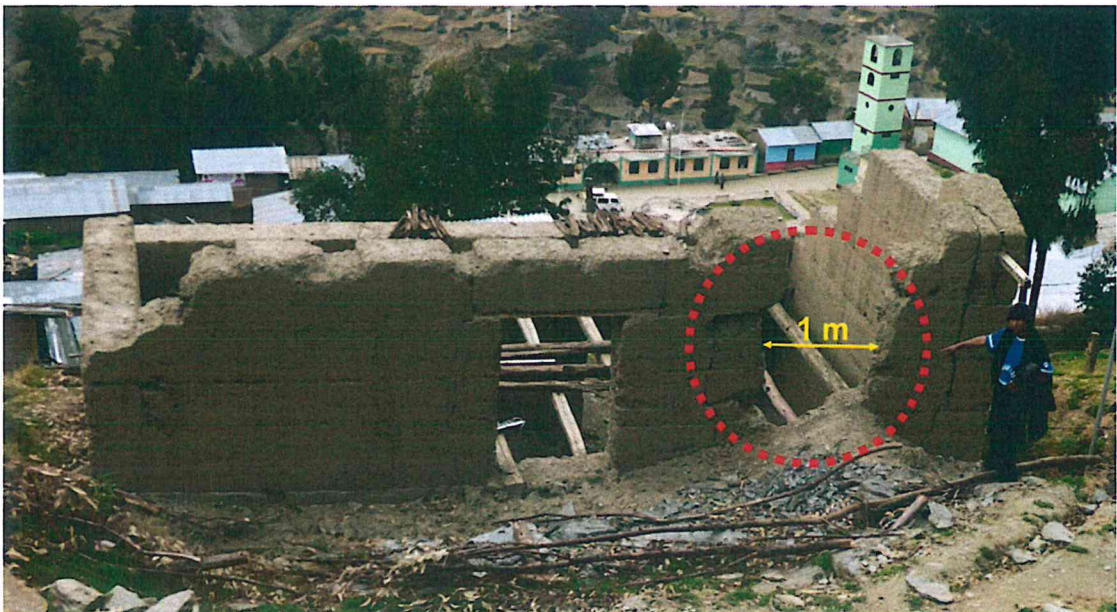
Foto 30. Área de impacto del bloque de roca, proveniente del derrumbe, sobre la pared de una vivienda.

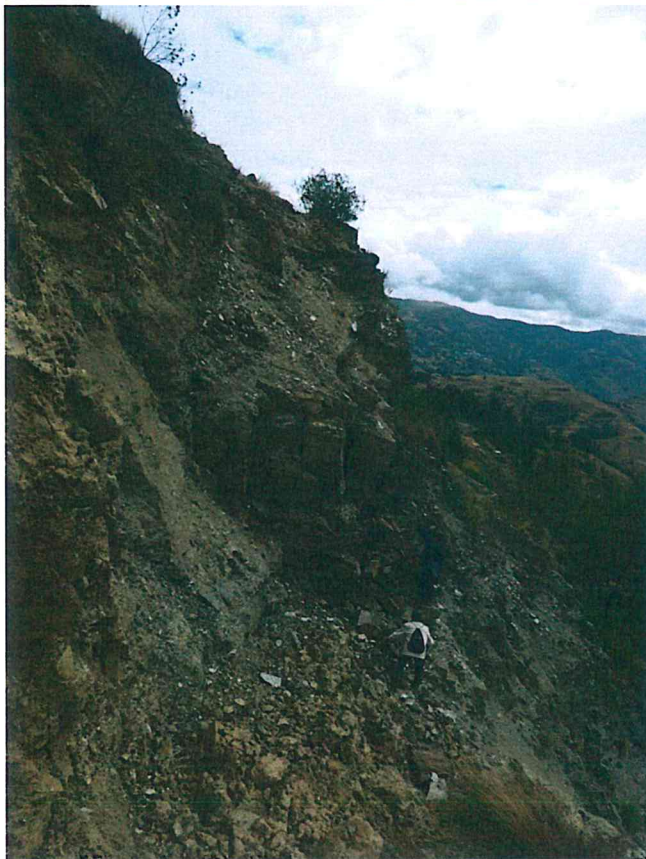
Foto 32. Parte de la escarpa del derrumbe, en su talud se observan bloques de roca sueltos inestables.

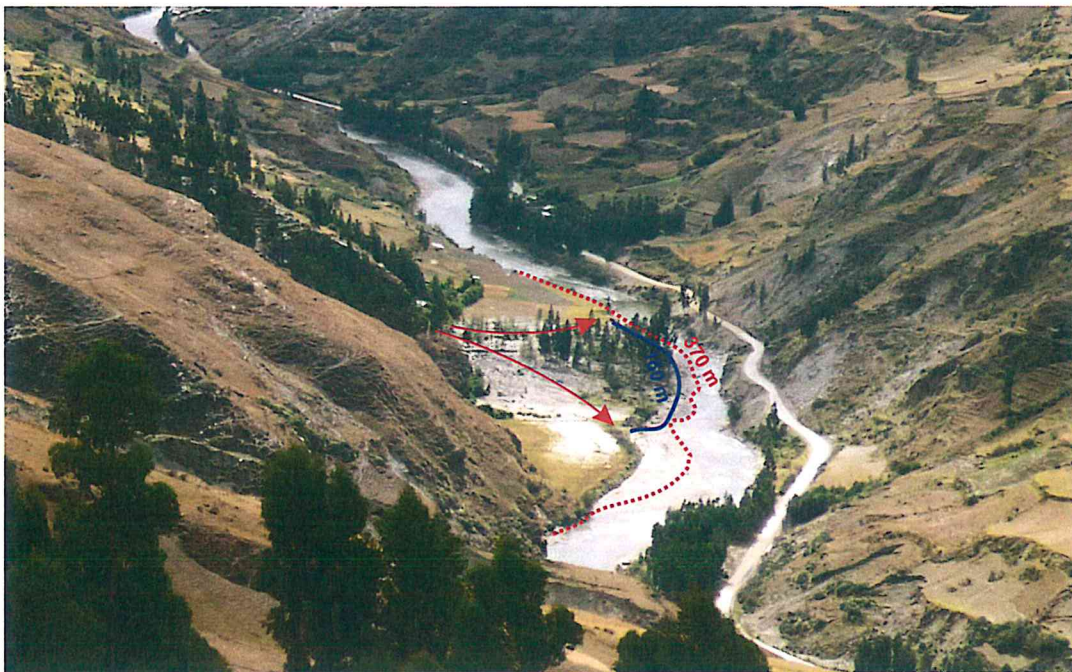
Foto 34. Abanico del flujo de detritos proveniente de la quebrada Tingo Chico, que hizo migrar al cauce del río Marañón de la margen izquierda a la derecha, en un tramo de 160 m (marcado líneas azules), estrechando al cauce del río. Se aprecia también el abanico antiguo marcado con líneas rojas que tiene una longitud de 370 m.

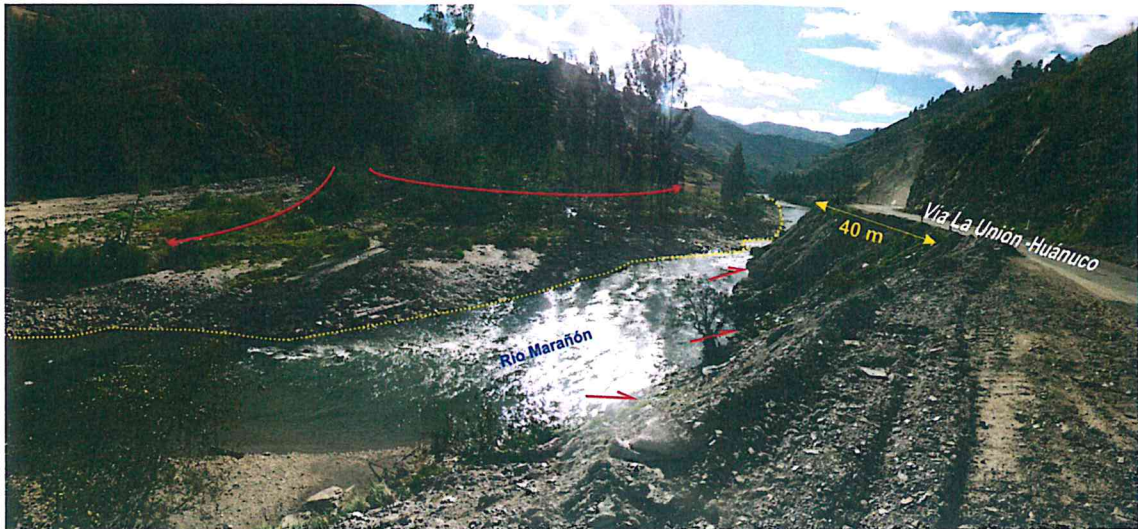
m, que hizo desviar el cauce del río Marañón de derecha a izquierda. Ello ocasionó que las aguas del río erosionen la terraza de la margen derecha (foto 35). Esto afectó la carpeta asfáltica de la carretera La Unión-Huánuco en un tramo de 40 m.

Foto 35. Desembocadura de la quebrada Tingo Chico, se aprecia el depósito en forma de abanico, el estrechamiento del cauce del río, erosión fluvial en la margen derecha y parte del tramo de carretera afectado.

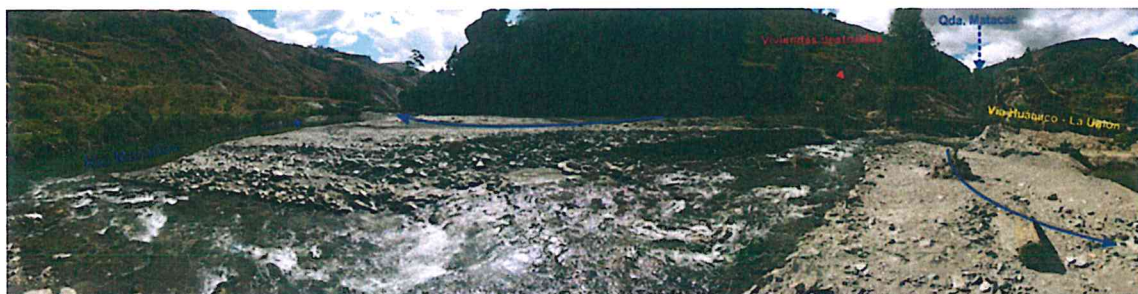
La quebrada Matacac, se ubica en la margen derecha del río Marañón, en ella se generó un flujo de detritos en marzo 2014 (foto 36), llegó a represar al río por un lapso de 4 días (según versiones de los lugareños), se formó una laguna, interrumpió el paso vehicular de la vía Huánuco-La Unión durante 4 días y destruyó dos viviendas (foto 36). El material al llegar a la desembocadura de la quebrada, llega a cubrir el puente hasta en una altura de 50 cm.

Foto 36. Se observa la desembocadura de la quebrada Matacac, y el abanico formado.

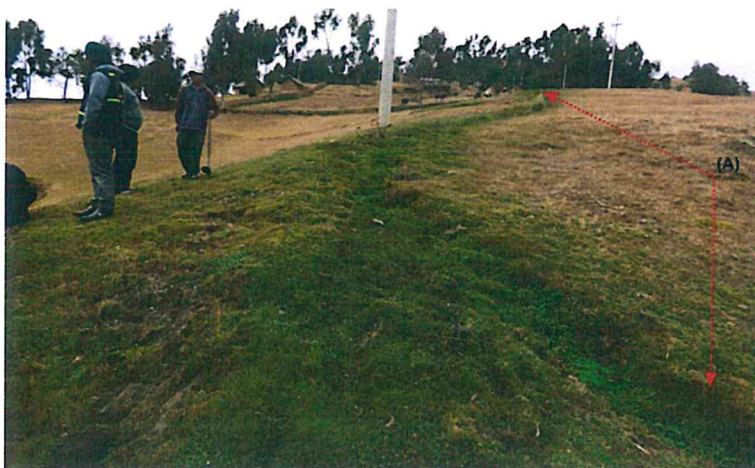
Foto 40. Acequia (A), sin revestimiento, que satura al terreno.
