INFORME TÉCNICO N° 013-2019-ANA-AAA.MDD-ALA.TI.AT/ZSFHV

ASUNTO : Estimación de Riesgo en las Quebradas Quellomayo y Juncuma, y los Ríos Lequemayo, Antamayo, Acanchara, Aymaña, Minaspata y Puncucucho.

FECHA : Macusani, 27 de marzo del 2019.

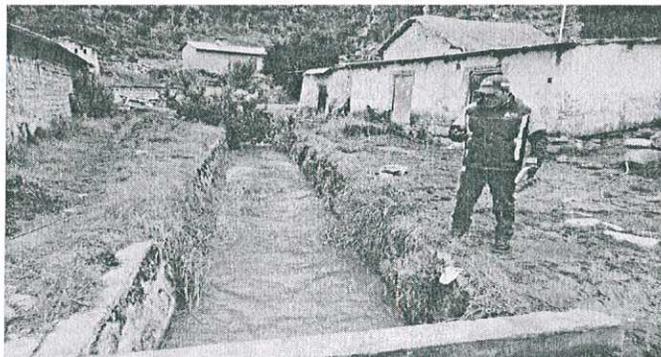
Debido a que el cauce verificado se encuentra atravesando sectores donde se ubican viviendas de material rústico (adobe) se estima que durante las épocas de avenidas suceden desbordes e inundaciones afectando a los pobladores asentados en ambas márgenes de la quebrada, además de que afecta a la infraestructura vial (Pontón) impidiendo el

paso de vehículos y personas, el punto crítico identificado se encuentra en coordenadas UTMWGS84: 326503-E, 8466263-N, a una altitud aproximada de 4033 msnm.

Foto N° 01: Quebrada Quellomayo, desborde de quebrada en épocas de nevada y lluvias intensas.

De acuerdo a la identificación de los puntos de riesgo identificados en las quebradas y ríos, debe declararse el **PELIGRO INMINENTE**, por eventos climatológicos con la presencia del fenómeno del niño, a fin de tomar las acciones correspondientes como es la CONSTRUCCIÓN DE DEFENSAS RIBEREÑAS (estructura de protección con materiales de la zona) y MEJORAMIENTO DE LA INFRAESTRUCTURA VIAL (puentes y pontones), con la finalidad de mitigar el impacto negativo de la probabilidad de ocurrencia del mencionado peligro inminente y proteger a la población de posibles desastres naturales.

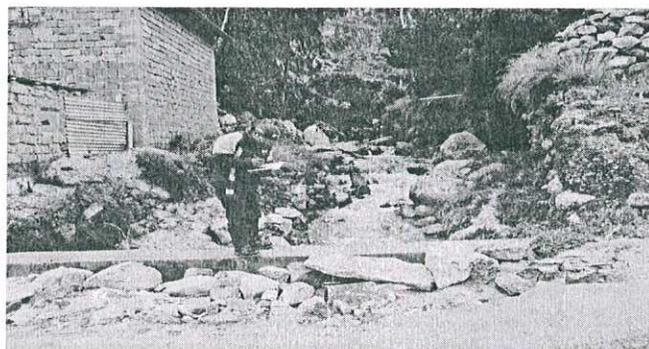
Debido a que el cauce verificado se encuentra atravesando sectores donde se ubican viviendas de material rústico (adobe) se estima que durante las épocas de avenidas suceden desbordes e inundaciones afectando a los pobladores asentados en ambas márgenes de la quebrada haciendo estas vulnerables a desastres por inundación y desbordes, además de que afecta a la infraestructura vial (Pontón) impidiendo el paso de vehículos y personas en el tramo Corani - Aconsaya, el punto crítico identificado se encuentra en coordenadas UTMWGS84: 326997-E, 8466269-N, a una altitud aproximada de 4003 msnm.

Foto N° 02: Quebrada Juncuma, desborde de quebrada en épocas de nevada y lluvias intensas

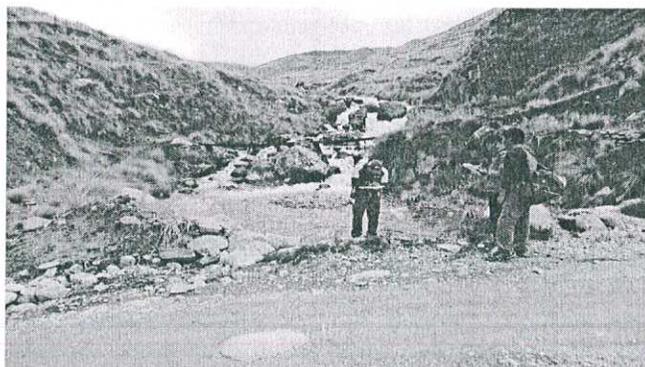
El aumento de caudal en épocas de avenida representa un riesgo debido a que en el punto ubicado en coordenadas UTMWGS84: 324073-E, 8467045-N, a una altitud aproximada de 4087 msnm. se encuentra un pontón de material rústico que se ve afectado por los desbordes e inundaciones del río, imposibilitando el tránsito en el tramo Corani - Aconsaya, aislando a ambas poblaciones dejándolas incomunicadas.

Foto N° 03: Río Lequemayo, desborde del Río en épocas lluvias intensas afectando infraestructura vial.

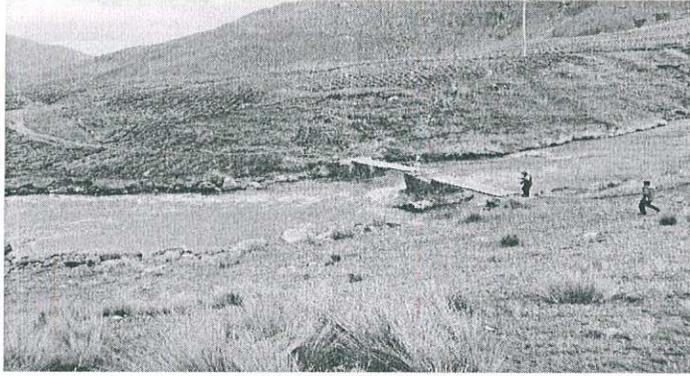
Foto N° 06: Río Aymaña, desborde del Río en épocas lluvias intensas afectando infraestructura vial.

Durante la verificación de campo se observó que las precipitaciones hacen que el aumento del caudal del río afecte seriamente la estructura de paso (puente rústico) que comunica a las localidades de Corani y el Sector Pusca, dejando incomunicados a los habitantes del sector, la estructura rústica se ve afectada por el aumento de caudal y la pendiente fuerte generando velocidades medias y altas en el punto crítico identificado, la estructura de paso se encuentra en coordenadas UTMWGS84: 318381-E, 8465714-N, a una altitud aproximada de 4213 msnm.

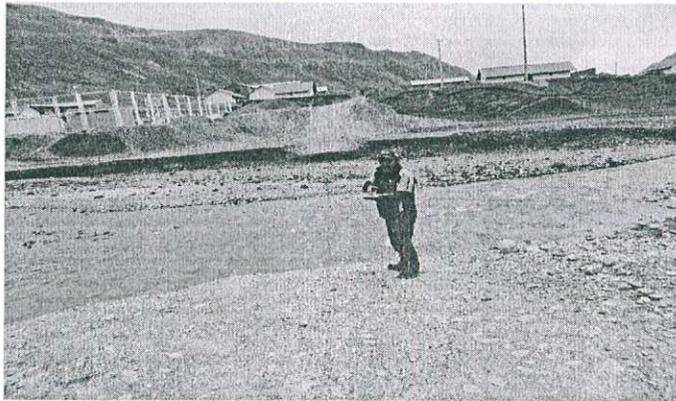
Se observó durante la verificación que, en épocas de lluvia las precipitaciones incrementan el caudal del río, lo que afecta a los pobladores de la comunidad de Chacaconiza, impidiendo el paso a los pobladores ubicados en el Barrio Nuevo, esto debido a que no existe una infraestructura vial (puente) en la zona afectando a un promedio de 20 familias, el punto crítico identificado se encuentra en coordenadas UTMWGS84: 320459-E, 8449411-N, a una altitud aproximada de 4396 msnm.

Foto N° 07: Río Minasata, desborde del Río en épocas lluvias intensas afectando a los pobladores.

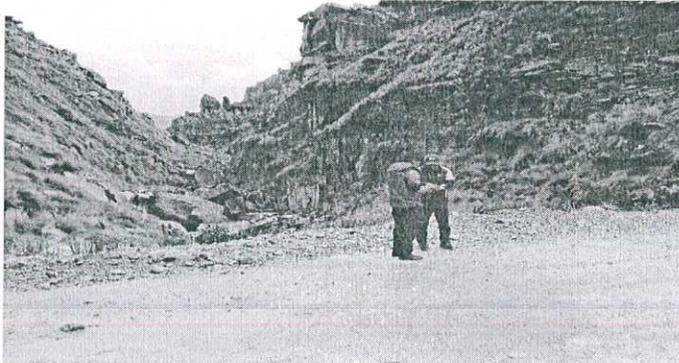
Se observó que existe infraestructura vial ubicado en coordenadas UTMWGS84: 329862-E, 8464238-N, a una altitud aproximada de 4129 msnm. El pontón se ve afectado en épocas de lluvias intensas provocando desbordes e inundaciones afectando el libre tránsito por la zona, además de representar un peligro debido a que el socavamiento hace que el pontón hecho de material rústico ceda con el paso del tiempo.

Foto N° 08: Río Puncucucho, desborde del Río en épocas lluvias intensas afectando a los pobladores.

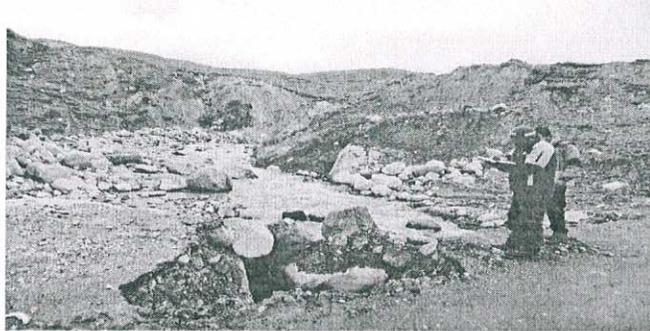
Se observó que existe infraestructura vial ubicado en coordenadas UTMWGS84: 314751-E, 8468770-N, a una altitud aproximada de 4370 msnm. El pontón se ve afectado en épocas de lluvias intensas provocando desbordes e inundaciones afectando el libre tránsito por la zona, además de representar un peligro debido a que el socavamiento hace que el pontón hecho de material rústico ceda con el paso del tiempo.

Foto N° 04: Río Antamayo, desborde del Río en épocas lluvias intensas afectando infraestructura vial.

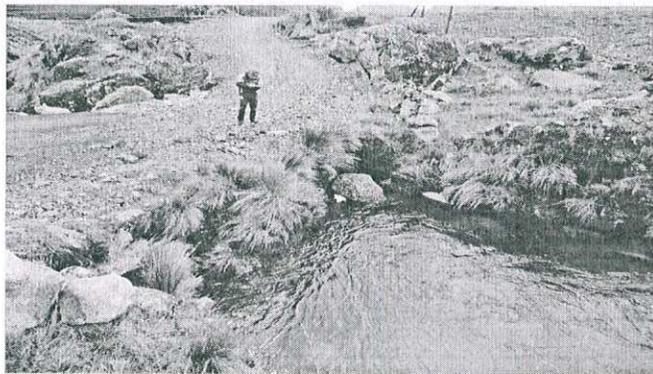
Se observó que existe infraestructura vial ubicado en coordenadas UTMWGS84: 316687-E, 8466152-N, a una altitud aproximada de 4261 msnm. El pontón se ve afectado en épocas de lluvias intensas provocando desbordes e inundaciones afectando el libre tránsito por la zona, además de representar un peligro debido a que el socavamiento hace que el pontón hecho de material rústico ceda con el paso del tiempo.

Foto N° 05: Río Acanchara, desborde del Río en épocas lluvias intensas afectando infraestructura vial.
