Informe Técnico N° A6892

EVALUACIÓN DE PELIGROS GEOLÓGICOS DEL SECTOR PROPUESTO PARA LA REUBICACIÓN DEL CENTRO POBLADO DE CHANGO

Región Pasco
Provincia Daniel Alcides Carrión
Distrito Chacayán

MAYO
2019

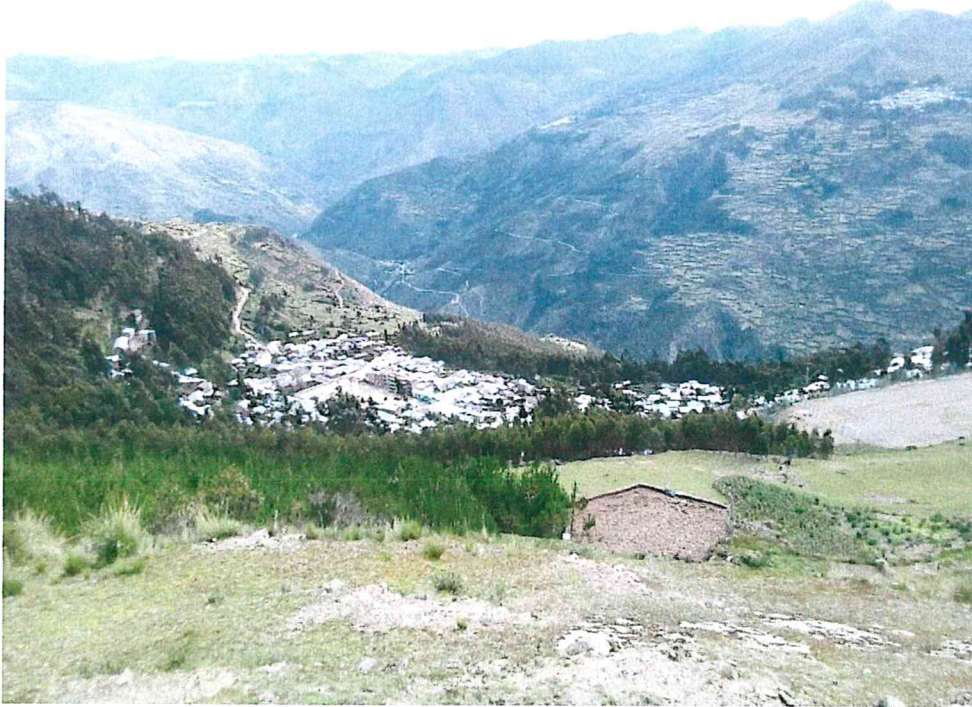
Por los antecedentes antes mencionados y lo observado en campo se tienen evidencias de movimientos en masa antiguos, sobre los cuales se encuentra asentado el centro poblado de Chango, foto 1.

Foto 1. Vista del centro poblado de Chango

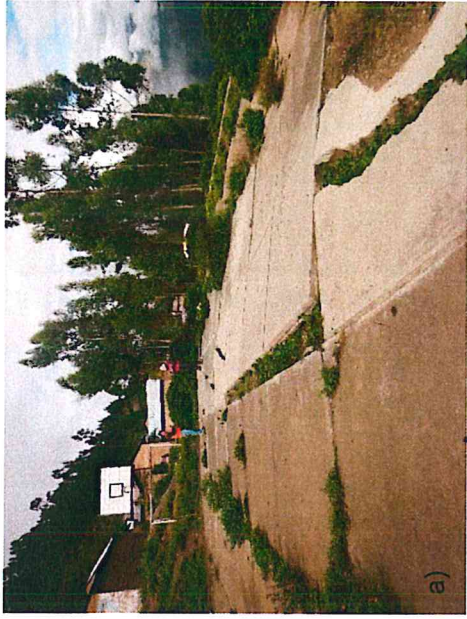
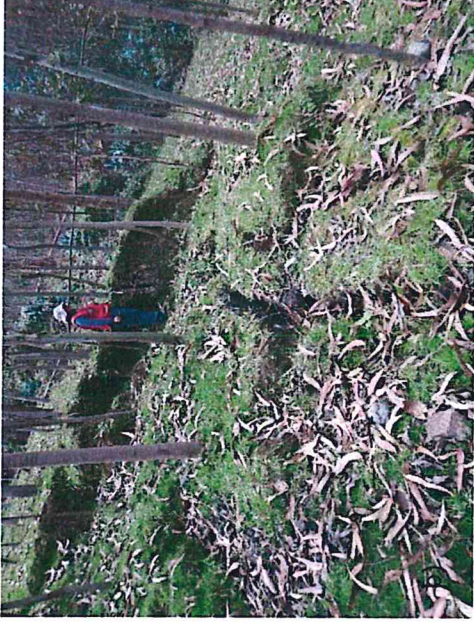
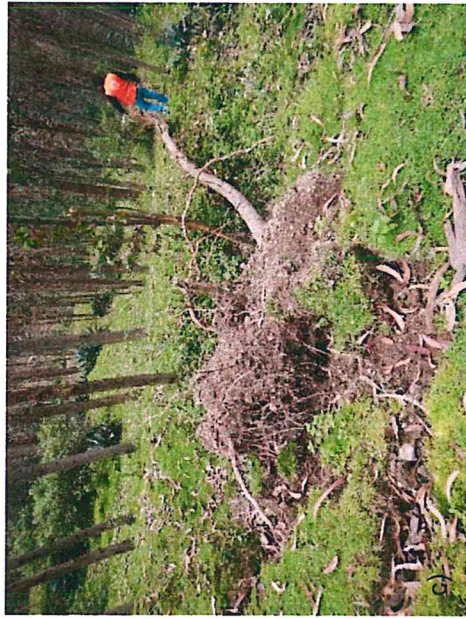
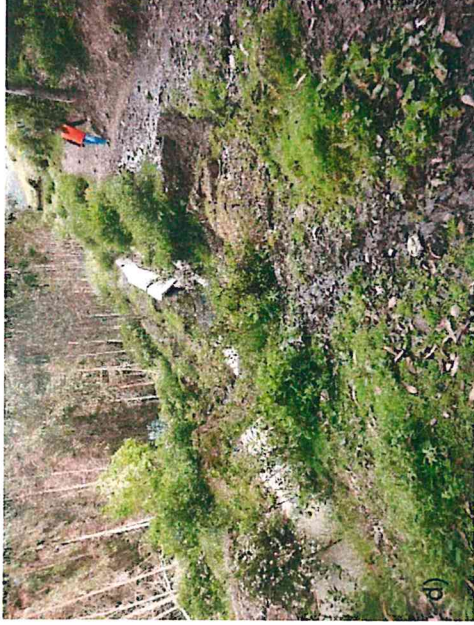
Actualmente, en el centro poblado de Chango, durante los meses de enero a febrero del 2019, se presentaron precipitaciones pluviales extraordinarias, las cuales afectaron severamente al poblado, trayendo consigo la destrucción de viviendas, losa deportiva, postes de tendido eléctrico y la vía de acceso a Chango, figura 9.

De acuerdo a los estudios anteriores, el centro poblado de Chango está asentado sobre un deslizamiento antiguo en proceso de reactivación.

Las laderas de la quebrada Shishing, están afectadas por erosión en cárcavas que presenta avance retrogresivo, que la ensancha y profundiza, cuyo avance ya empezó a afectar la zona urbana del poblado. Por lo que es necesario la reubicación inmediata de las viviendas del centro poblado de Chango.

Causas:

- a) Laderas con pendiente comprendidas entre 25° a 30° favorecen la ocurrencia de escorrentía pluvial, esto origina mayor erosión de la cobertura del suelo y roca.
- b) Substrato rocoso conformado por esquistos y pizarras, se encuentra muy meteorizado, son rocas de mala calidad son de fácil remoción.
- c) Se tienen depósitos coluvio-deluviales no consolidados producto de un deslizamiento antiguo.
- d) El nivel freático se encuentra entre 10 a 20 m de profundidad (IGP, 2016). Así como, la presencia de puquiales en la zona.
- e) Vertimiento de aguas residuales
- f) Desagüe en malas condiciones, que ocasionan filtraciones de agua al subsuelo
- g) Uso indiscriminado de piletas públicas, no hay control del agua, se infiltra el agua.
- h) Riego inadecuado en terrenos de cultivo, tipo inundación.

El factor detonante son las precipitaciones pluviales extraordinarias que se presentan entre diciembre a marzo.

Figura 9. Se muestran los efectos de la reactivación del deslizamiento en el centro poblado de Chango: a) Colapso de la losa deportiva, b) Asentamientos del terreno y agrietamientos, c) Árboles arrancados de raíz y d) Canal de drenaje destruido

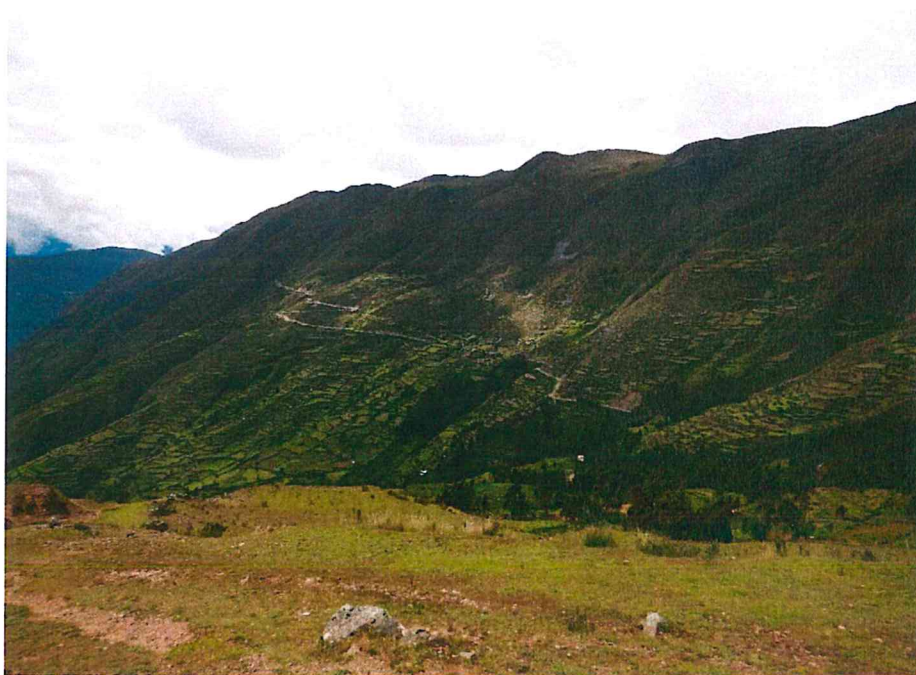
El área propuesta para la reubicación se encuentra sobre laderas surcadas por varias erosiones de laderas (surcos y cárcavas) y por la quebrada Acucallán (afluente del río Chaupihuaranga), dicha zona actualmente es utilizada como terrenos de cultivo. Los procesos de erosiones de ladera en surcos y cárcavas inestabilizan el terreno.

Foto 2. Vista de la posible zona de reubicación del centro poblado de Chango, ubicada al noreste del poblado en mención

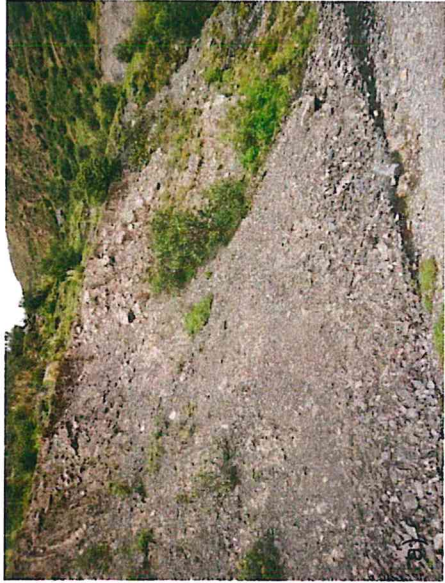
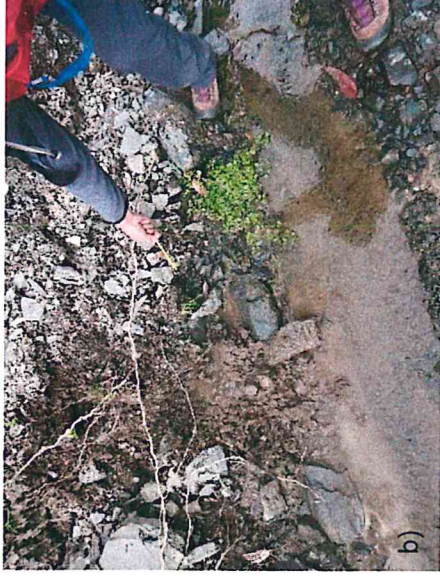
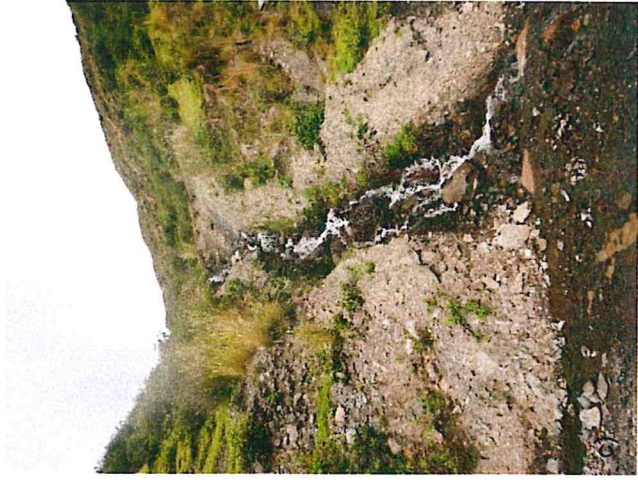
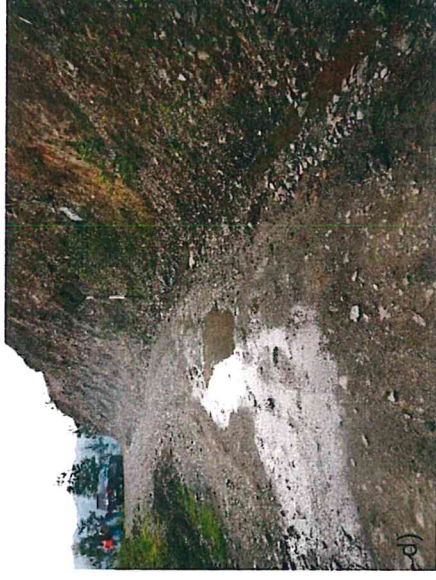
Ante lluvias extraordinarias, se produce la infiltración del agua de escorrentía en el terreno, saturando e inestabilizando el suelo, figura 10. Las precipitaciones pluviales, también podrían generar más reactivaciones en el cuerpo del deslizamiento antiguo, así como derrumbes.

Las filtraciones de agua, puquiales sin canalizar, esto ayuda a desestabilizar al terreno, figura 10.

Figura 10. Se muestran las condiciones geológicas-geodinámicas de la zona de reubicación: a) Depósitos coluvio-deluviales producto de deslizamientos antiguos, zonas frágiles a ser removidas; b) Infiltraciones de agua de escorrentía, c) Erosiones en cárcavas y d) Filtraciones de agua sin canalización.

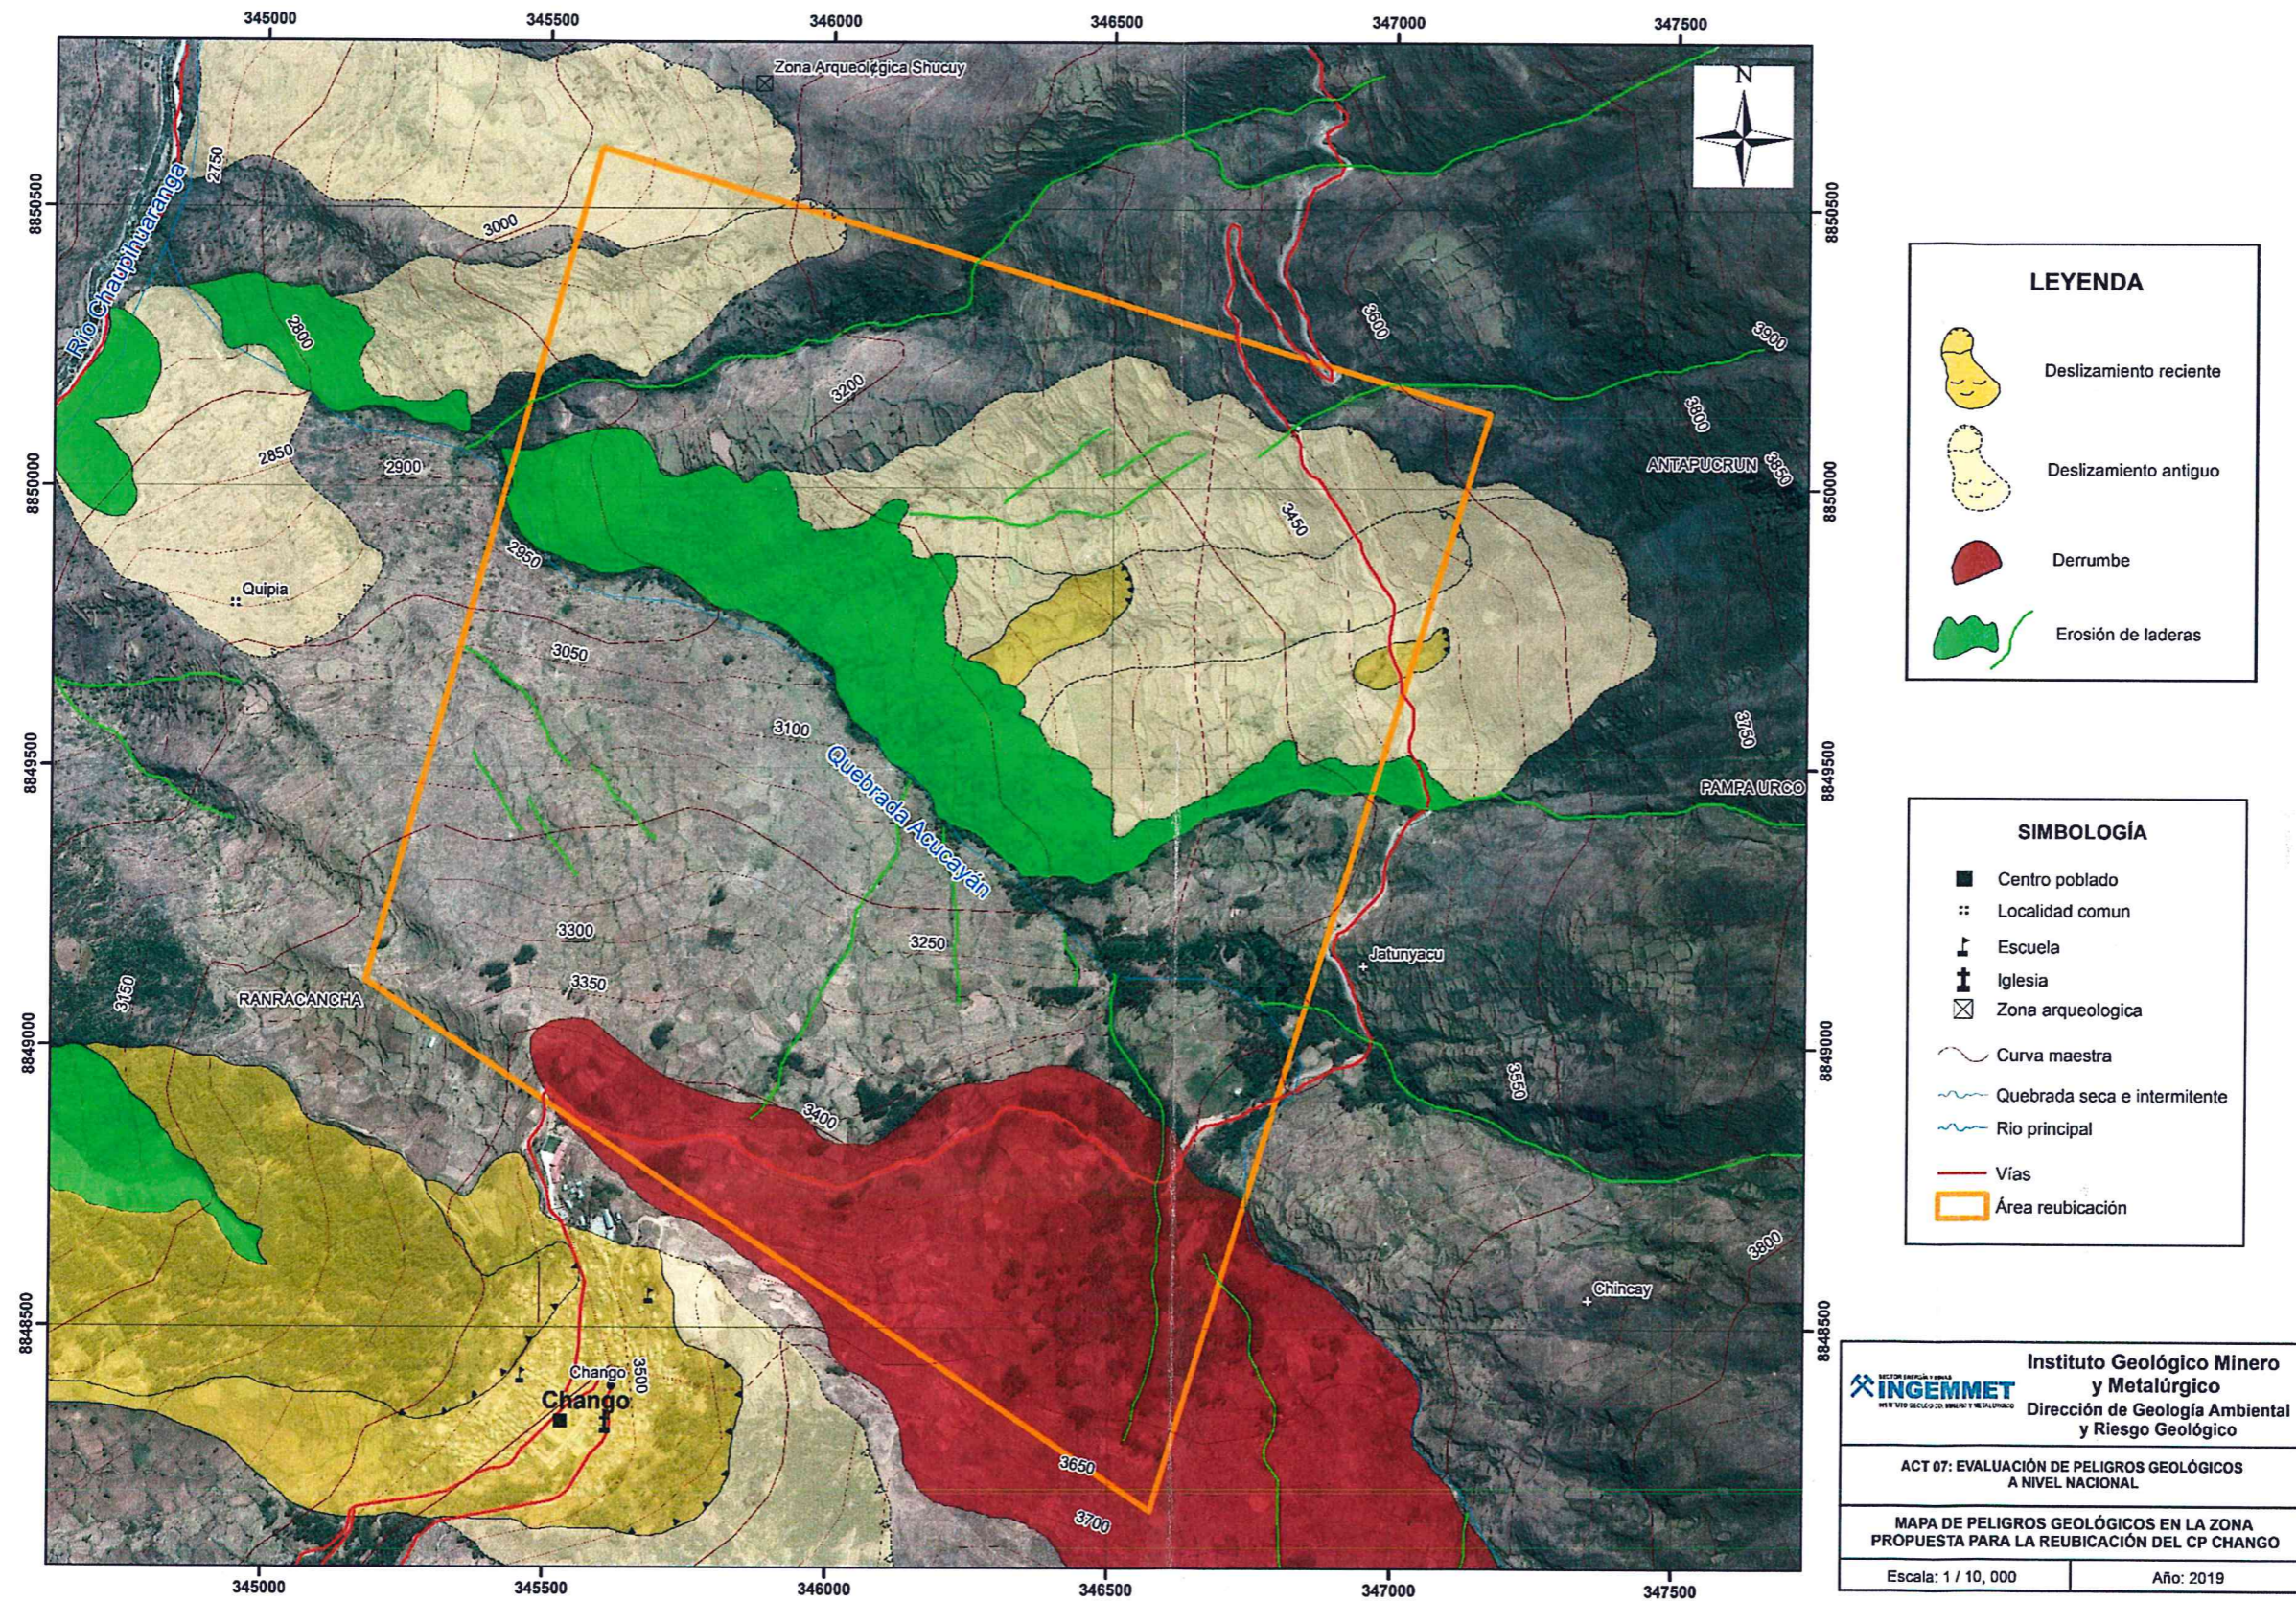
En las imágenes satelitales se aprecian escarpes de deslizamientos antiguos y recientes, que fueron comprobados en los trabajos de campo, figura 11.

Figura 11. Mapa de peligros geológicos del sector para la reubicación del centro poblado de Chango
