INFORME TÉCNICO

**EVALUACIÓN DE CAÍDA DE ROCÁS  
EN EL ASENTAMIENTO HUMANO  
SEÑOR DE LOS MILAGROS**

(SECTOR CAJA DE AGUA, DISTRITO SAN JUAN DE LURIGANCHO, PROVINCIA Y REGION LIMA)

LIMA - PERÚ  
OCTUBRE - 2008

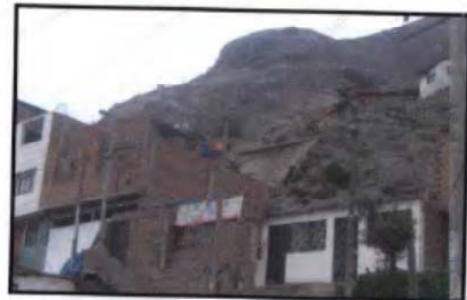
Regionalmente el área se localiza en las estribaciones de la cordillera occidental, esta unidad se caracteriza por tener una topografía abrupta, formada por rocas intrusivas (monzogranito) del Batolito de la Costa (Palacios 1992). Localmente este asentamiento humano se encuentra sobre una colina (foto 1).

Foto 1.- Se muestra la colina de fuerte pendiente.

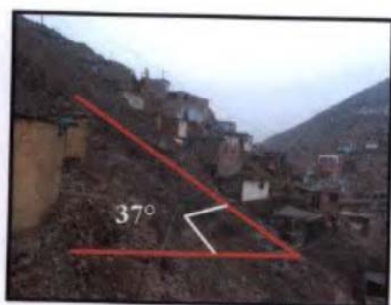
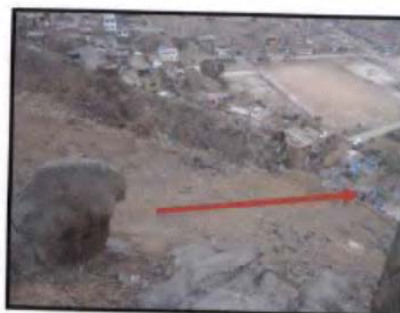
Las laderas presentan pendientes de 28 a 40° (fotos 2 y 3), son inestables donde se pueden generar derrumbes de terraplenes, ya sea por causas antrópicas (riego, filtraciones de silos, terraplenes mal construidos, etc.) o por sismos.

La pendiente de natural del terreno esta controlada por un sistema de diaclasas, que tiene una dirección N312° y un buzamiento de 37° NE.

Foto 2 y 3.- Se muestra la pendiente del terreno

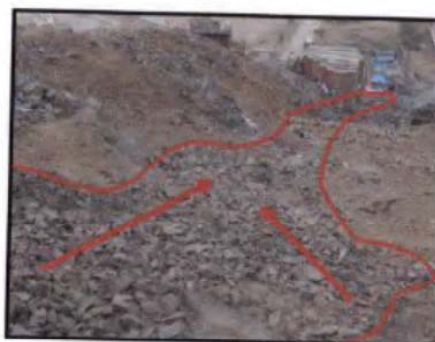
Localmente los suelos son de tipo coluviales ("canchales"), estos se han originado por la meteorización in situ y por acumulación por gravedad de las rocas, formando suelos gravosos de escasa matriz. Los fragmentos de roca varían entre 0,20 a 0,80 m, y son de formas angulosas a subangulosas (foto 4), con espesores de hasta 1 m aproximadamente. Se observo también depósitos de origen antrópicos (desmonte, basura, etc.), que se han dispuesto en forma precaria la ladera del cerro.

Foto 4.- Depósitos de canchales

Sobre la ladera se observa un canchal (foto 4), producto de constantes caídas de rocas. Estos depósitos se caracterizan por no tener matriz, solo son acumulaciones inconsolidadas de fragmentos de roca con tamaños entre 5 a 30 cm y de formas muy angulosas a angulosas.

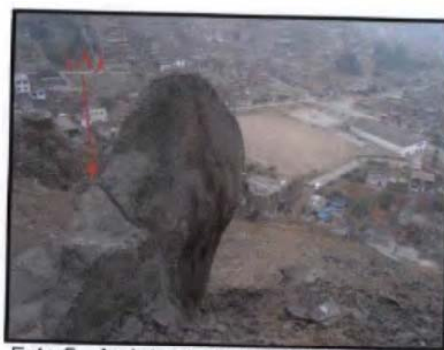
Un sistema de fracturas a favor de la pendiente, permite el desplazamiento de la roca cuesta abajo, convirtiéndose el área en zona crítica.

Según versiones de los lugareños, el bloque de roca se llegó a fracturar por efectos del sismo del 15 de agosto del 2007. La abertura de la abertura llega a tener 2,5 cm.

Foto 5.- Agrietamiento (A) del bloque a raíz del sismo del 15 de agosto del 2007.

- Colocar 02 pernos de anclaje a los costados de la roca suelta, según figura 5.
- Seguidamente colocar una malla electro soldada, desde los pernos de anclaje pasando por el bloque suelto para sujetarlo (figura 5).
- Una vez sujeta empezar con el desquinche del bloque de roca, desde la parte más superior a la inferior. Esta actividad deberá ser de forma artesanal (dilatando la roca por medio de calor (quemado de llantas), para luego apagarlo rápidamente con agua (originando un cambio brusco de temperatura) lo cual va a originar la ruptura de la roca a través de las fracturas.
- Los fragmentos generados de la disgregación de la roca deberán ser eliminados en forma artesanal. No deben dejarse en la zona de pendiente.

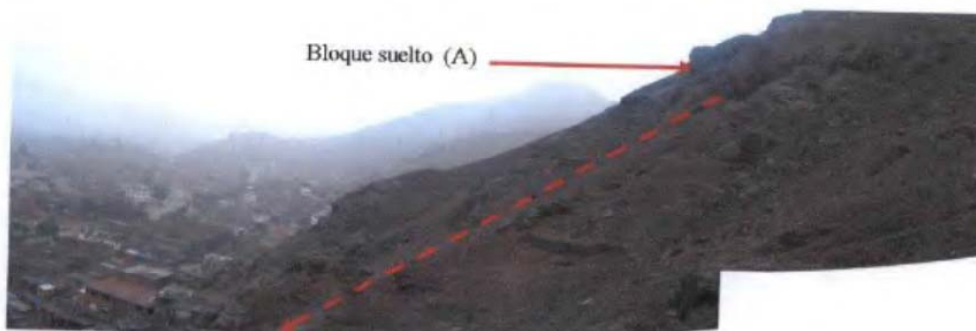
Las manzanas "B" y "C" se ubican en la falda de un cerro con pendiente de 37°. A media ladera del cerro se ha llegado a localizar un bloque de roca suelta cuyas medidas son: largo de 2,5 m, ancho 1,00 m y alto de 2 m, con un volumen de 5,5 m<sup>3</sup>, y un peso de 13,5 Tm, siendo la distancia inclinada entre el bloque y las viviendas de 100 m (figura 2). Entre el bloque suelto y las viviendas no hay ningún obstáculo (foto 5 y 6).

Foto 6.- Se muestra la posible caída libre del bloque de roca.

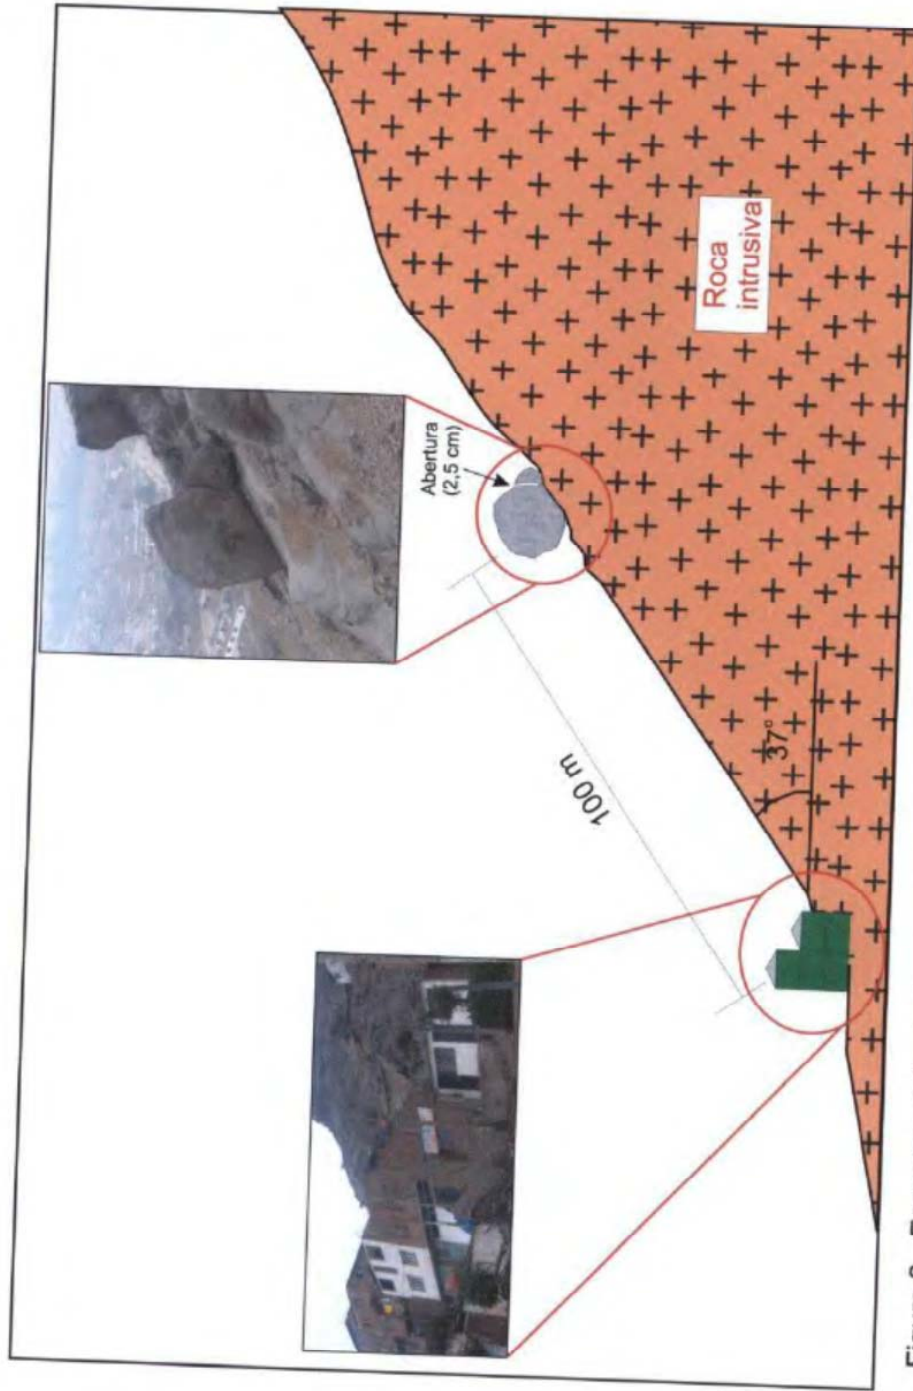
Figura 2.- Esquema del estado actual del área de las manzanas "B" y "C" del AA.HH. Señor. de los Milagros.
