INFORME TÉCNICO

INSPECCIÓN TÉCNICA DE PELIGRO GEOLÓGICO:  
DESLIZAMIENTO - FLUJO  
(Sector Río Blanco, distrito Chicla, provincia Huarochirí, Región Lima)

Por:  
Lucio Medina Aliecca

LIMA - PERÚ  
Julio - 2010

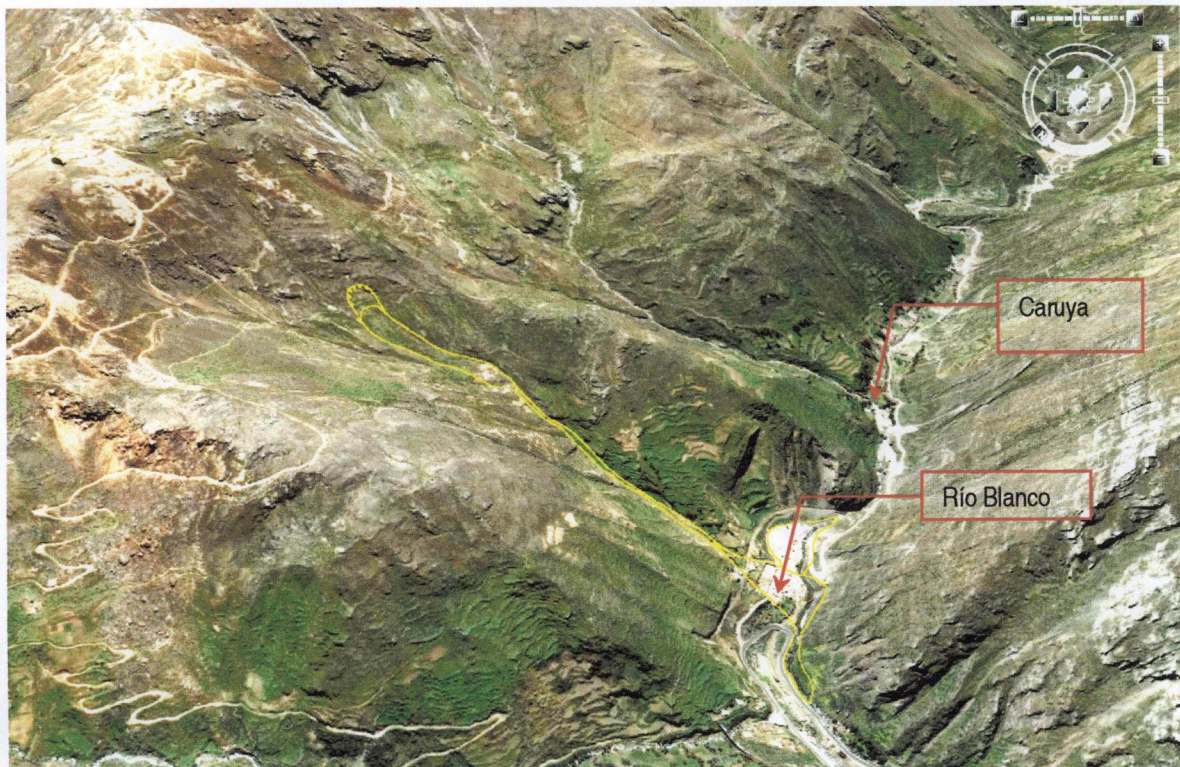
Su relieve en los alrededores del evento, es accidentado, con pendientes fuertes y escarpadas, el valle tiene forma de "V" con un fondo muy angosto y laderas con pendientes muy escarpadas (Imagen Satelital N° 1). En las laderas se observa escasa acumulación de detritos (depósitos coluvio-deluviales), que son aprovechadas como terrenos de cultivo en forma de andenería.

Imagen Satelital N° 01. Se observa el relieve montañoso y el fondo de valle en forma de "V".

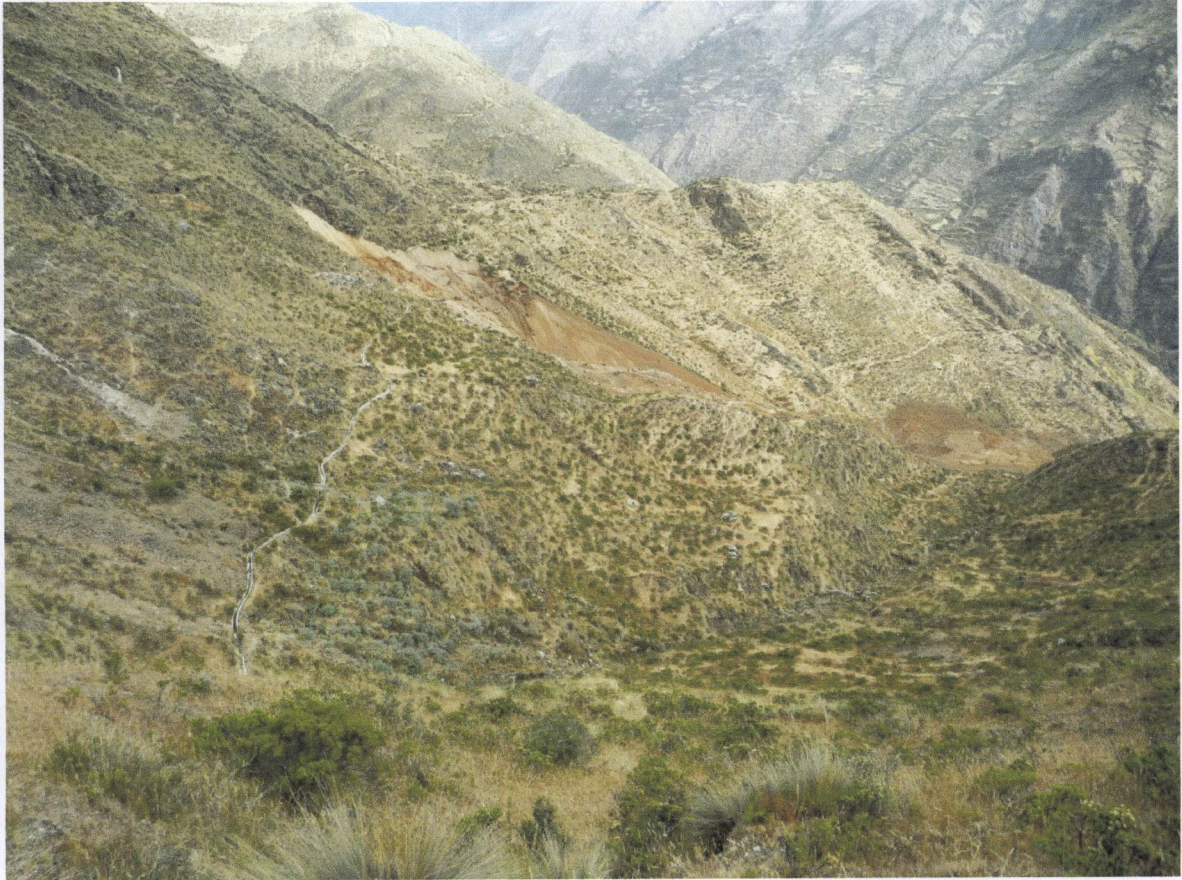
En el área donde ocurrió el deslizamiento, se observó que estos depósitos se encuentran saturados y ligeramente afectados por erosión en cárcavas.

Foto N° 1. Ladera con acumulaciones de detritos ligeramente afectada por la erosión en cárcava antigua.

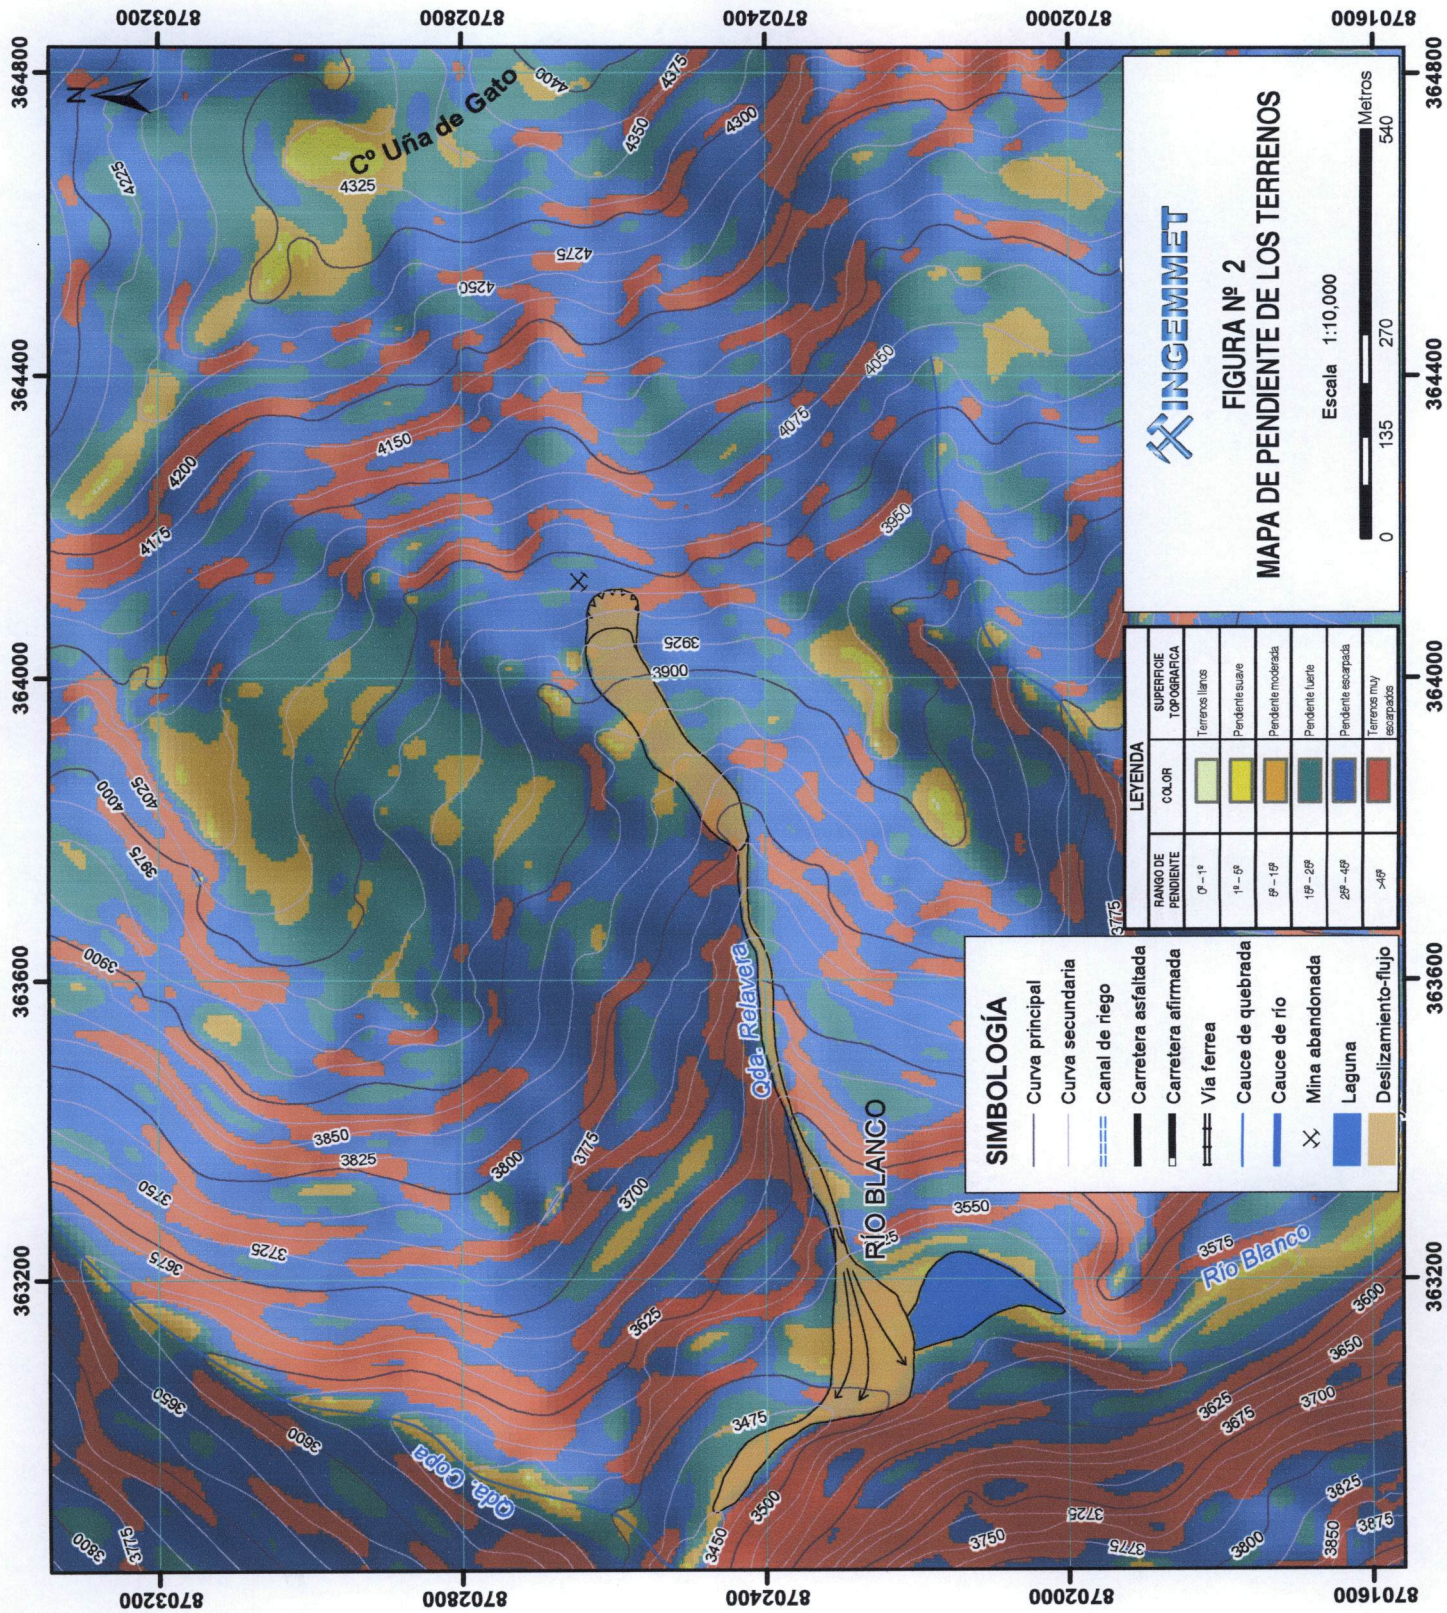
**FIGURA Nº 2**  
**MAPA DE PENDIENTE DE LOS TERRENOS**

La pendiente donde ocurrió el deslizamiento (escarpa) tiene un pendientes entre  $35^{\circ}$  a  $40^{\circ}$ , luego disminuye a  $30^{\circ}$ . Según Figura 2, estas pendientes se ubican en el rango de pendiente escarpada.

El flujo se desplazó por pendientes entre 20° y 45°, para depositarse en terrenos ligeramente planos y ondulados. Figura N° 2.

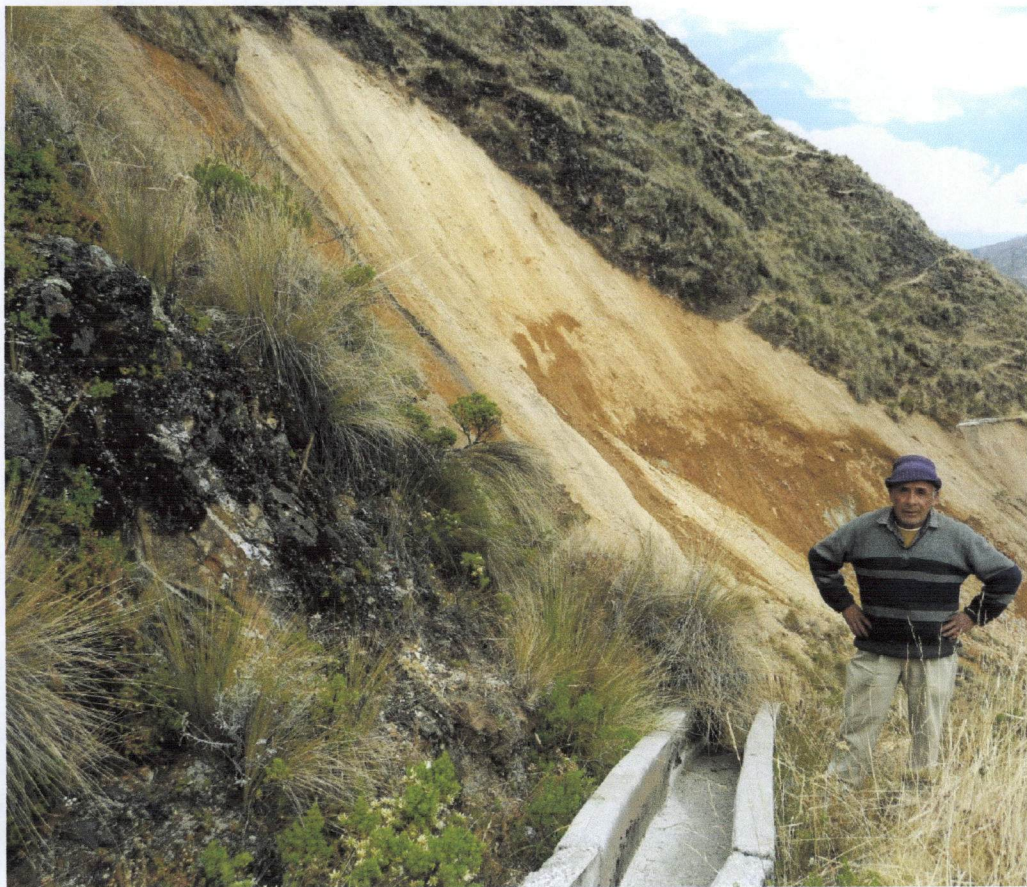
El deslizamiento – flujo, se originó en esta formación, ya que la roca donde se encuentra la escarpa del deslizamiento, se encuentra intensamente meteorizada, alterada y parcialmente cubierta por depósitos coluviales, tiene coloración parda amarillenta. Foto N° 2.

Foto N° 2. Afloramiento de roca volcánica meteorizada y alterada en la escarpa del deslizamiento

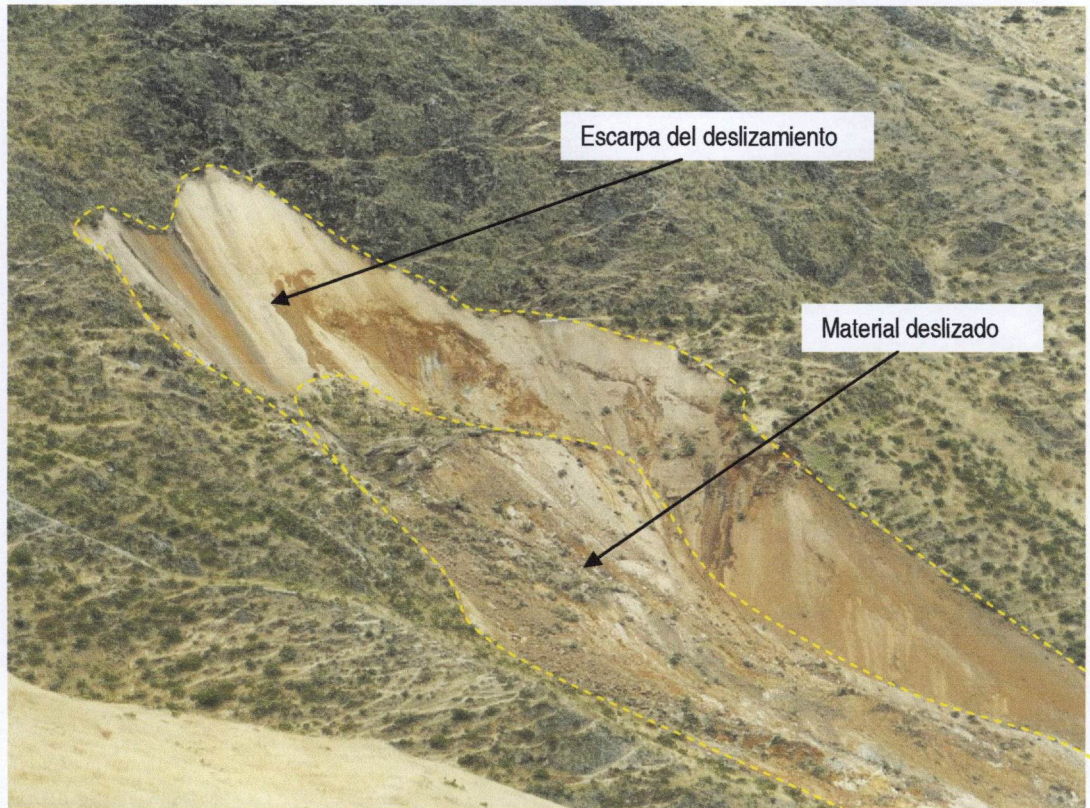
La corona del deslizamiento tiene forma semicircular y continua, es estrecha hacia la cabeza y luego se abre ligeramente hacia sus entremos. La escarpa principal (salto) tiene una altura de 50 a 60 m (Foto N° 3), la longitud de la escarpa es de 120 m y el desnivel entre la escarpa y el pie del deslizamiento es de 175m.

- La existencia de material coluvial inestable y rocas muy meteorizadas y alteradas.
- Pendiente pronunciada de la ladera en la zona de arranque
- Filtraciones de agua, producto del periodo lluvioso y del canal de riego en mal estado, ayudaron a humedecer el material coluvial y substrato rocoso de mala calidad de la ladera, sobresaturando estos y provocando y pérdida de cohesión y el aumento de la presión de poros. La existencia de filtraciones, se evidencian en la ladera.

Foto N° 3. Escarpa del deslizamiento.

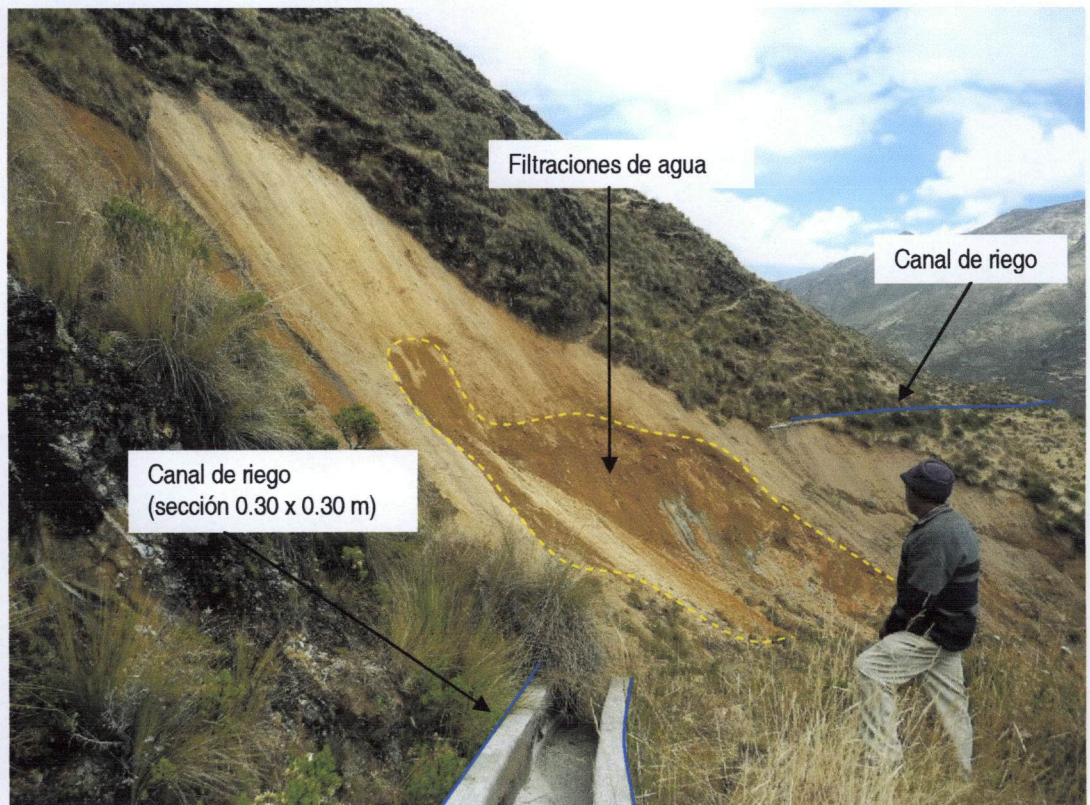
Actualmente en el lugar donde ocurrió el deslizamiento, existe aproximadamente 56,600 m<sup>3</sup> de material susceptible a deslizarse. En el talud de la escarpa se observa pequeñas filtraciones de agua (se desconoce su procedencia exacta, posiblemente provenga de la galerías mineras abandonadas). Foto N° 4.

Foto N° 4. Filtraciones de agua en la pared de la escarpa del deslizamiento.

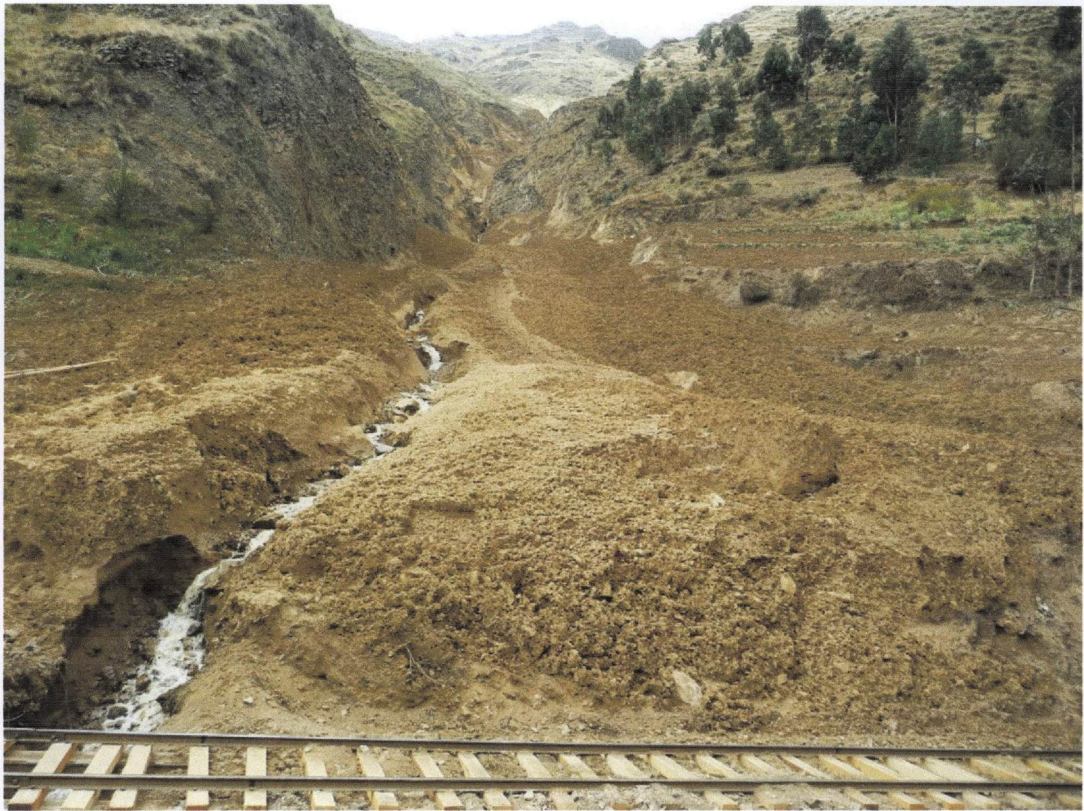
Los flujos (huaycos), productos del deslizamiento, ha formado un abanico de 113,000 m<sup>3</sup> de material detrítico y ha represado el río Blanco. Fotos 5 y 6.

Foto 5. Cauce actual de la quebrada Relavera

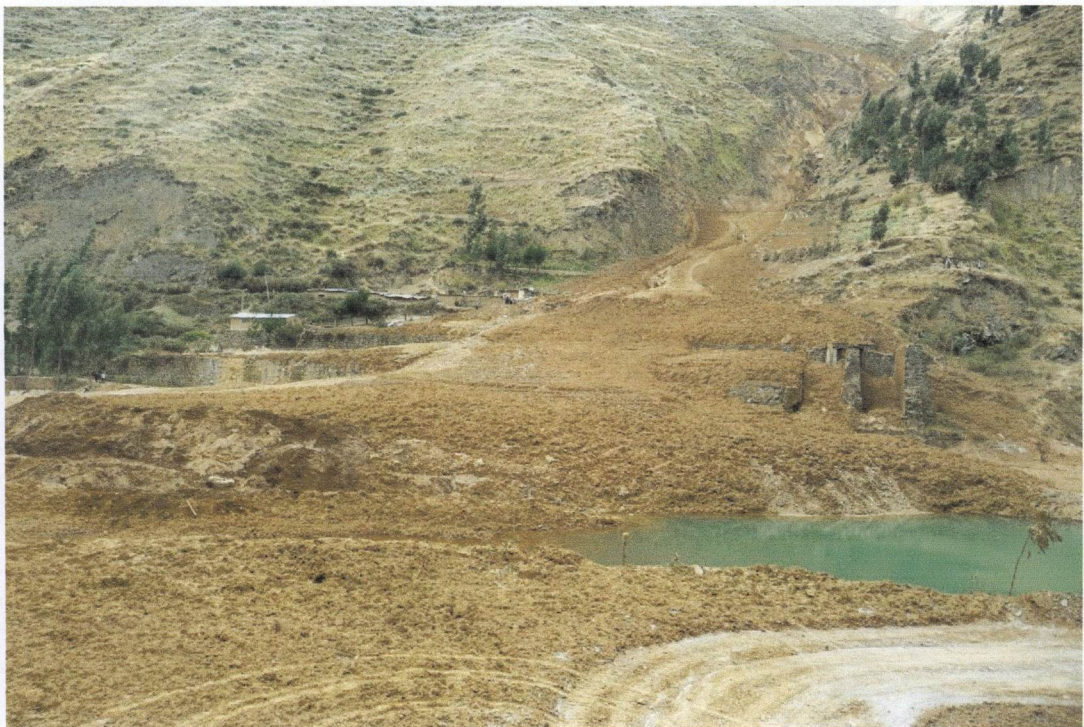
Foto N° 6 represado el río Blanco

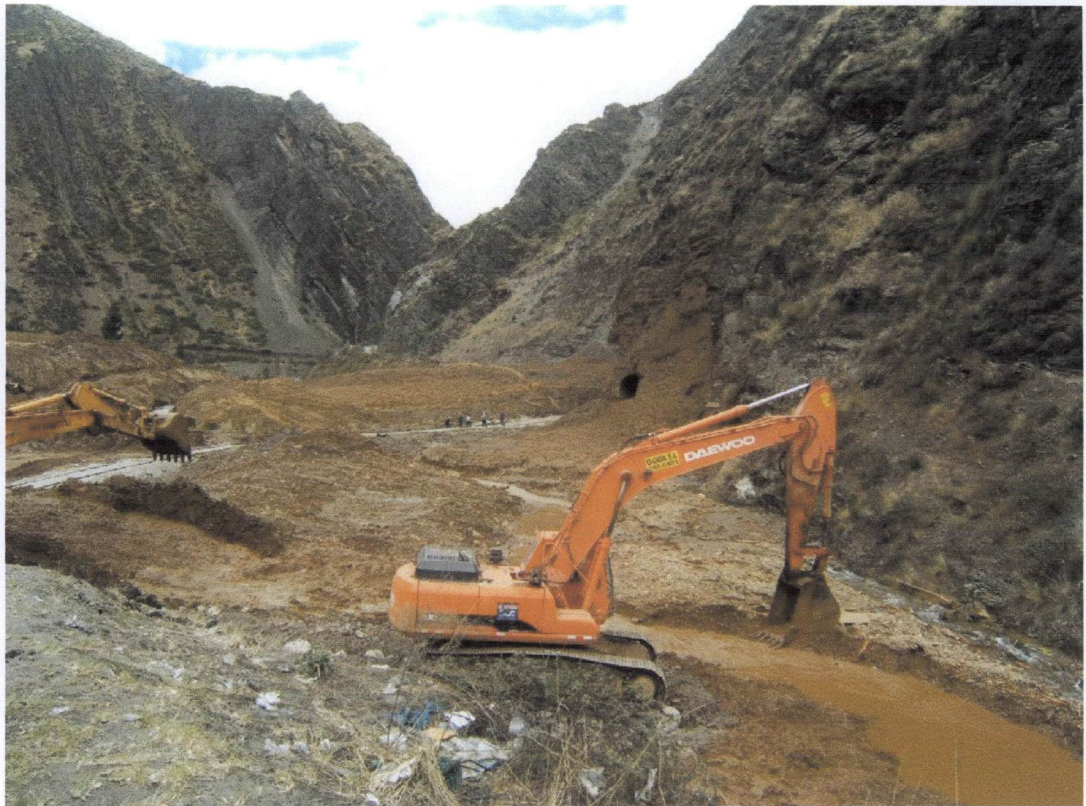
El flujo afectó el ferrocarril central, la carretera afirmada de acceso a la represa de Yuracmayo, destruyó 6 viviendas, 01 planta abandonado de concentración de minerales y provocó la muerte de 5 personas. La laguna formada por el represamiento del río, afectó a un criadero de Truchas. Fotos N° 7 y N° 8. Imagen Satelital N° 2.

Foto N° 7. Ferrocarril Central, afectado por flujo de detritos

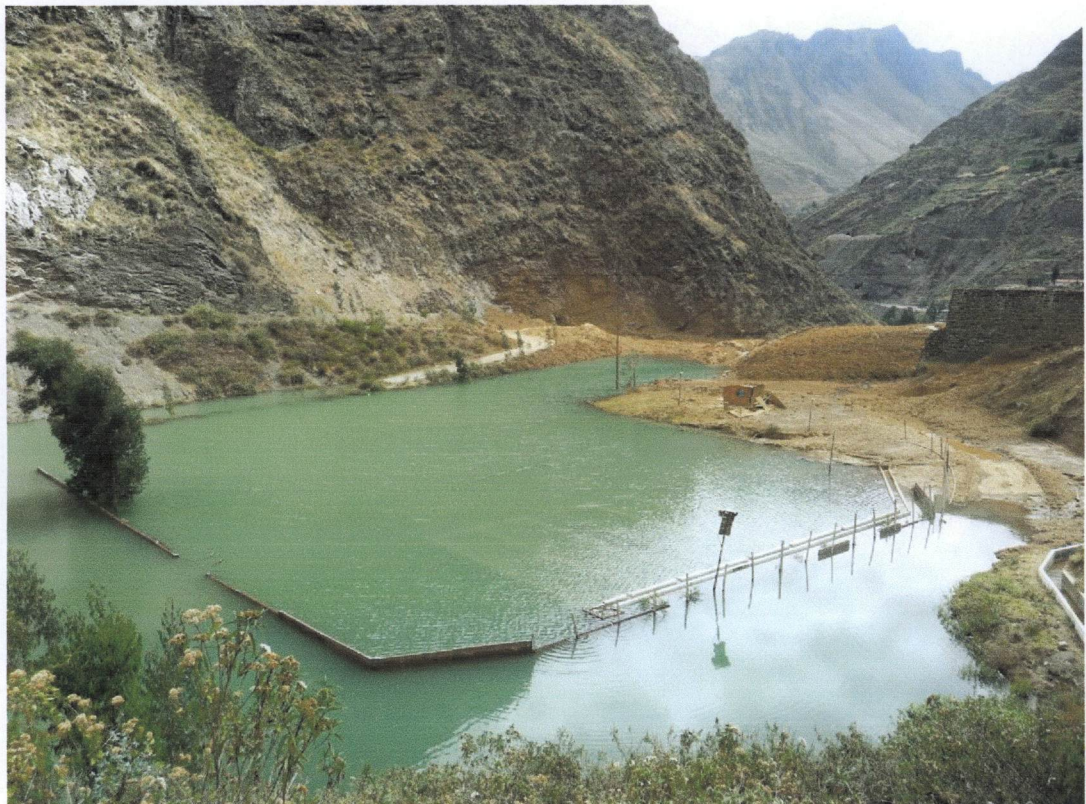
Foto N° 8. Inundación por represamiento de cauce del río Blanco que afectó al criadero de Truchas

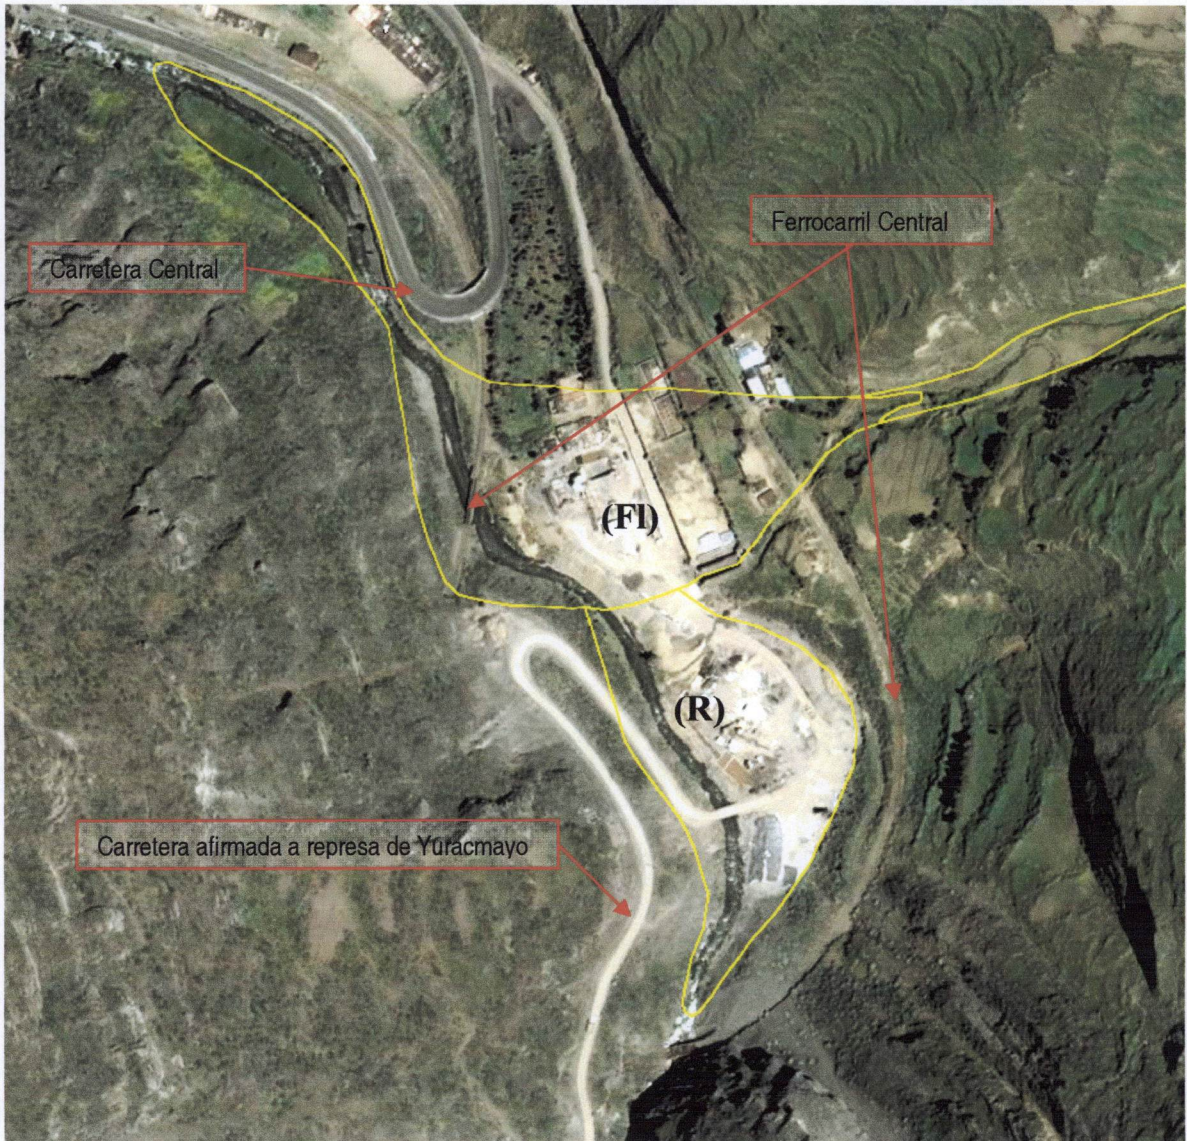
Imagen Satelital N° 2. Zona afectada por el flujo (FI) y el represamiento (R).  
Fuente de la Imagen: Google Earth.

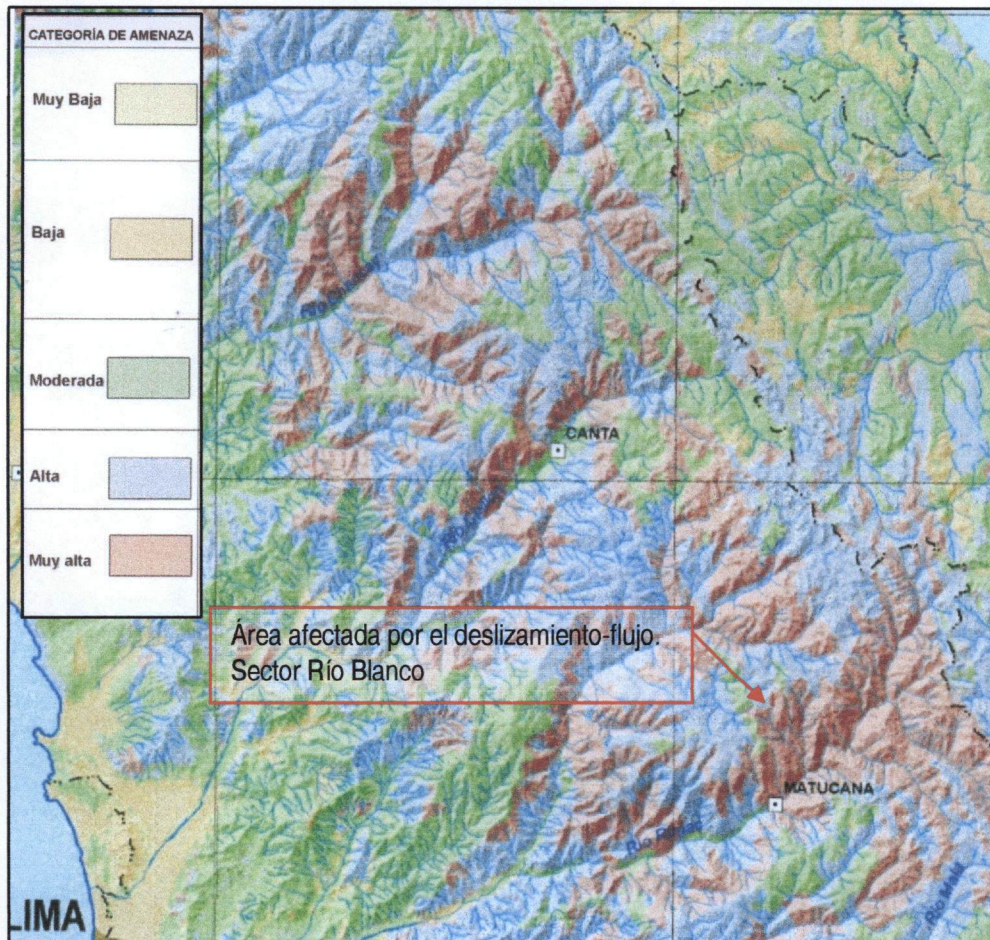
**Figura N° 4.** Mapa de susceptibilidad a los movimientos en masa  
Fuente: INGEMMET

Según el mapa de susceptibilidad de movimientos en masa (Figura N° 4) elaborado por la Dirección de Geología Ambiental del INGEMMET (2003), el área inspeccionada corresponde a susceptibilidad muy alta. Esto significa que son áreas donde se conjugan numerosos peligros geológicos: principalmente huaycos, caída, deslizamientos, movimientos complejos.

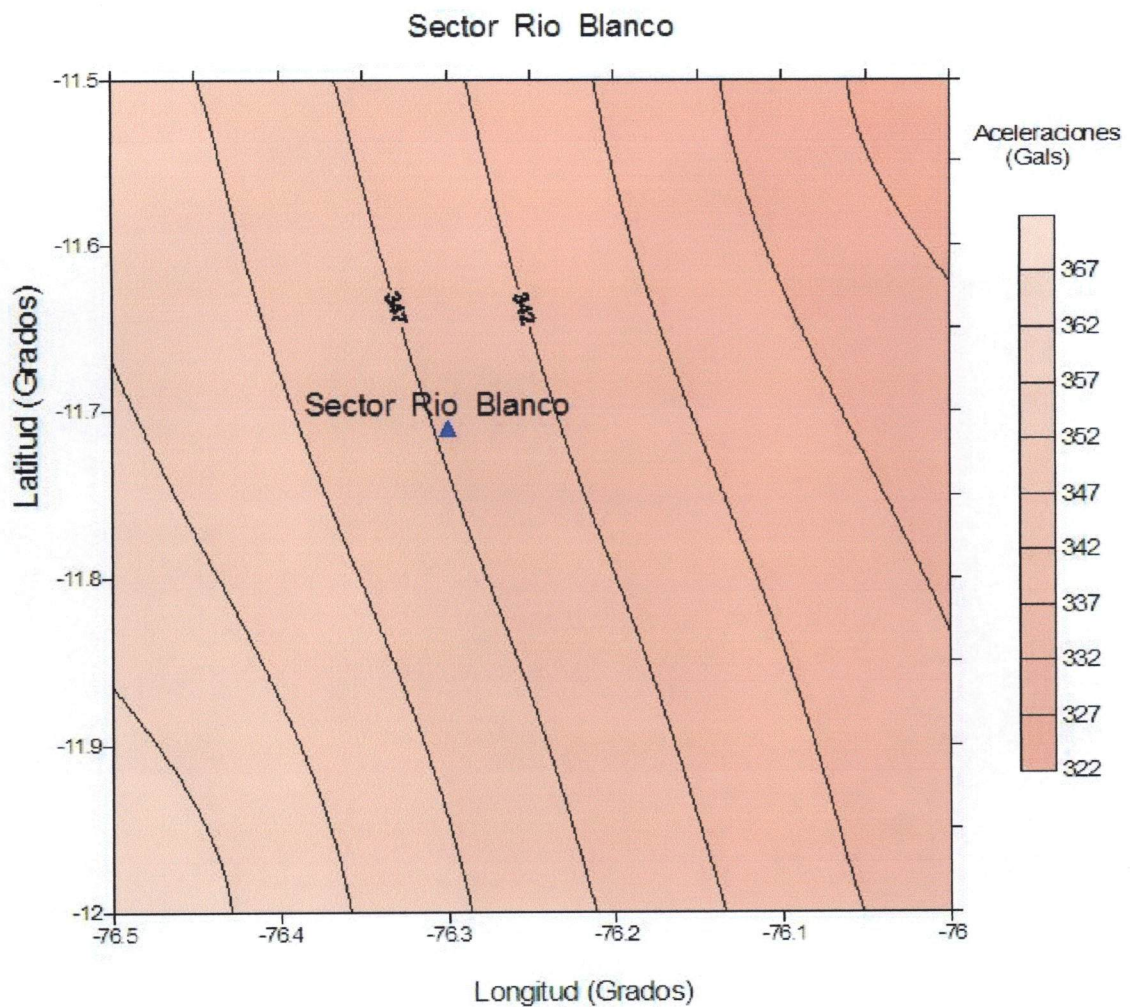
Según el análisis sísmico del área de estudio, realizado por el Ing. Walter Pari, las aceleraciones máximas esperadas para un período de retorno en 50 años y con probabilidad de un 10% de excedencia es superior a 300 gals, según OJEDA et al (2001), éste valor es considerando de **muy alta sismicidad** (grado de amenaza sísmica). Ver Figura N° 6.

**Figura N° 6.** Distribución de Isoaceleraciones (Gals) para un 10% de excedencia en 50 años. Muy alta sismicidad (aceleraciones mayores a 300 Gals).
