Informe Técnico N° A6906

EVALUACIÓN DE PELIGROS GEOLÓGICOS OCASIONADO POR EL SISMO DEL DÍA 26 DE MAYO, EN EL CENTRO POBLADO ROCA FUERTE

**Región Loreto
Provincia Loreto
Distrito Parinari
Paraje Roca Fuerte**

**JUNIO
2019**

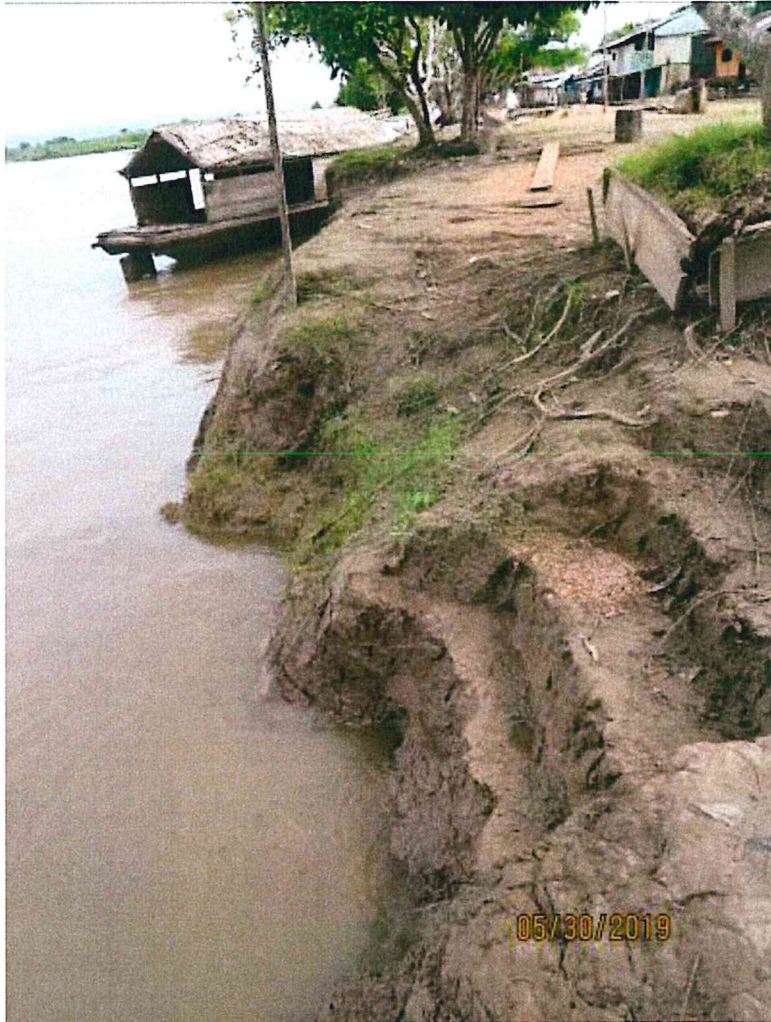
La modificación de la superficie se debe a las condiciones geomorfológicas pendiente llana $<5^\circ$ y litológicamente se observa depósitos formado por arenas oscuras, grises a pardas de grano fino a medio, fragmentos líticos en matriz limoarcillitas (figura 6), suelo ligeramente húmedo en el barrio alto y húmedo a saturado en el barrio bajo (figura 7). Estos suelos son susceptible a la ocurrencia de procesos de licuefacción ante movimientos sísmicos con intensidad igual o superior a 5.5 grados.

Figura 6. Imagen donde se observa la litología formada por arenas oscuras, grises a pardas de grano fino a medio en matriz limo arcilloso.

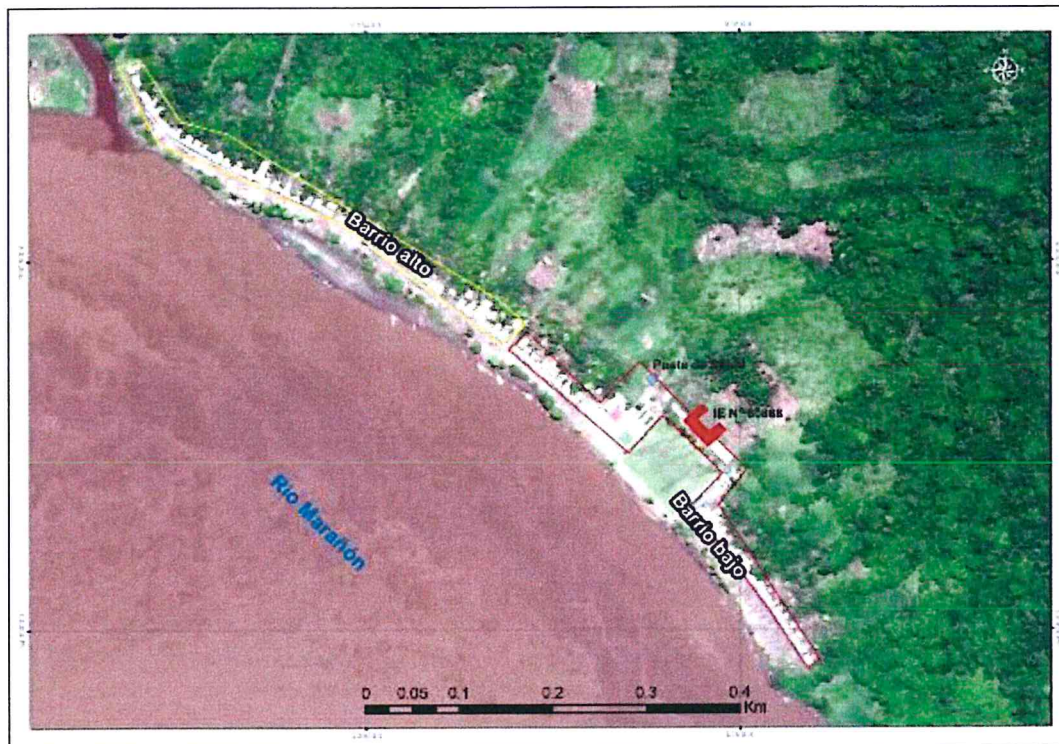
Figura 7. Imagen donde se observa la distribución del centro poblado Roca Fuerte, la zona más afectada por el sismo del 26 de mayo es el barrio bajo.

- 6) Reubicar las viviendas del barrio bajo, a uno de las dos zonas propuestas en el Ítem 6.
- 7) Las futuras viviendas deben ubicarse por lo menos a una distancia mínima de 150 m de la margen del río. Con prioridad en terrenos elevados.

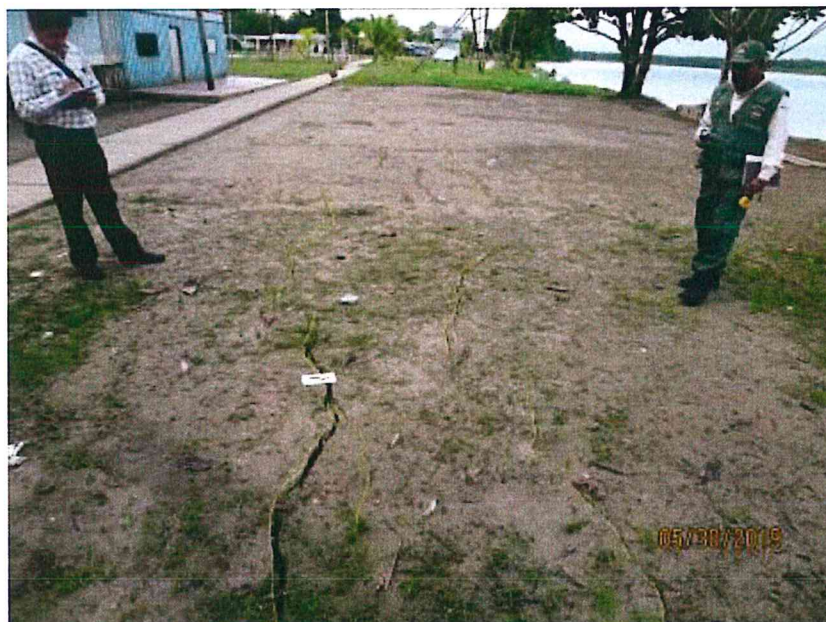
Características que presenta la superficie donde se asienta el centro poblado después del sismo del 26 de mayo presenta grietas paralelas entre sí, con una dirección predominante norte 310° , estos a su vez son paralelos a la dirección del río Marañón, el área donde se observan las grietas tiene una longitud de 600 m tomado de sureste a noroeste del poblado y un ancho de 35 m tomado desde el borde de río, estas mismas se caracteriza por presentar longitudes que varían de 1 a 25 m, abertura de 0.1 a 8.00 cm y de profundidad entre 1 a 3 m. (figura 8 y 9)

Figura 8. Vista tomada del barrio alto con dirección sureste, se observa grietas con longitud 1 a 10 m, aberturas entre 0.1 a 3 cm.

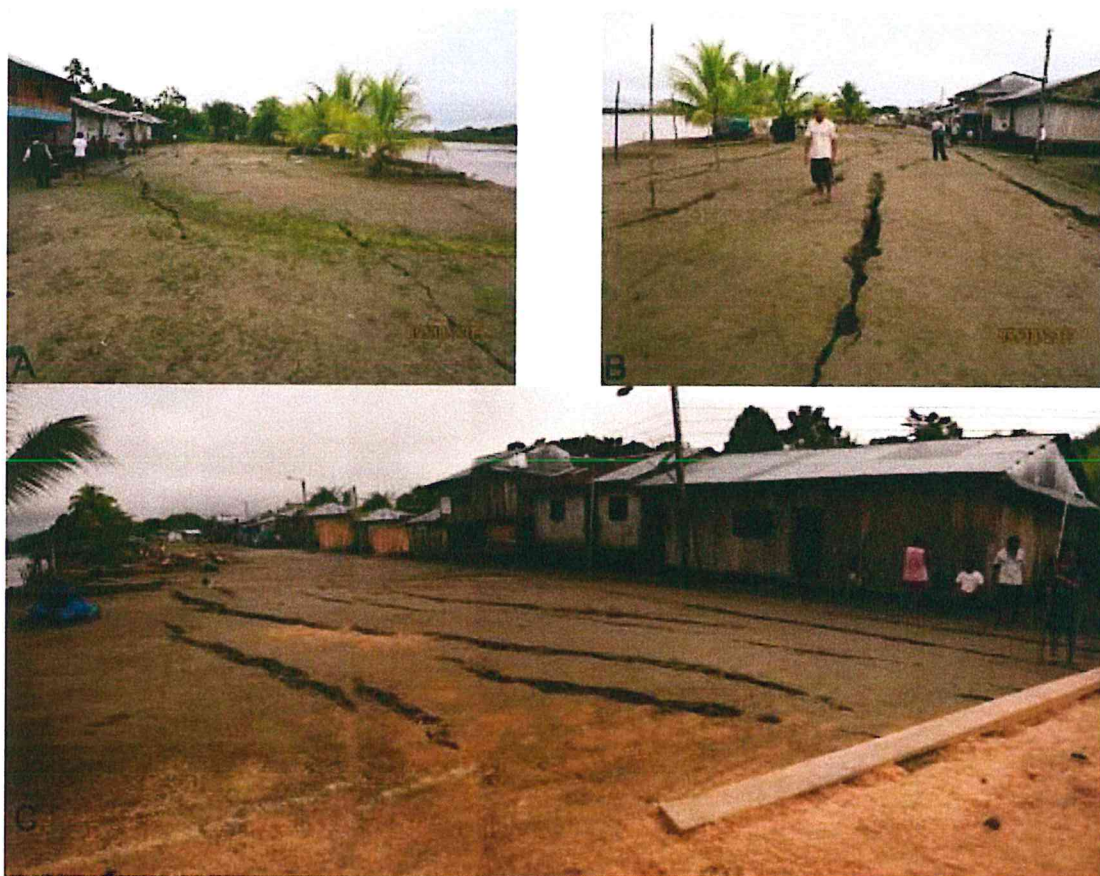
Figura 9. Barrio alto, A) vista tomada con dirección sureste se observa grietas con longitud que varían entre 1 a 25 m B) vista tomada con dirección noroeste se observa grieta con abertura de 8 cm. C) vista panorámica donde se observa la secuencia de grietas ocasionado por el sismo del 26 de mayo del 2019.

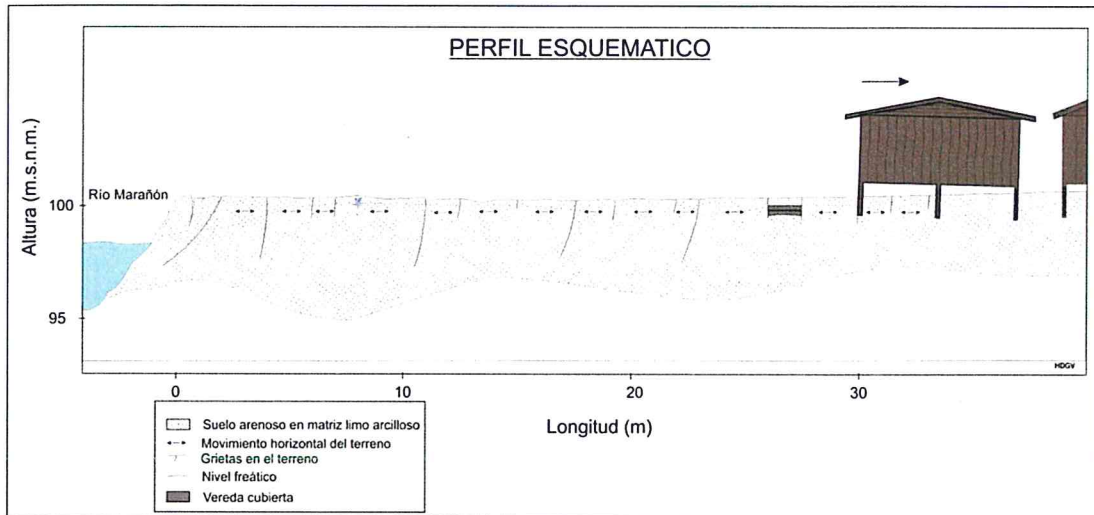
En la figura 10, se muestra un perfil esquemático, donde se representa el comportamiento del suelo después del movimiento sísmico ocurrido el 26 de mayo y su longitud de alcance, las modificaciones en el terreno y la presencia de grietas, así como la ubicación de las viviendas del centro poblado con respecto al borde del río Marañón.

Figura 10. Perfil esquemático del sector Roca Fuerte, modificación en el terreno después del sismo ocurrido el 26 de mayo del 2019.

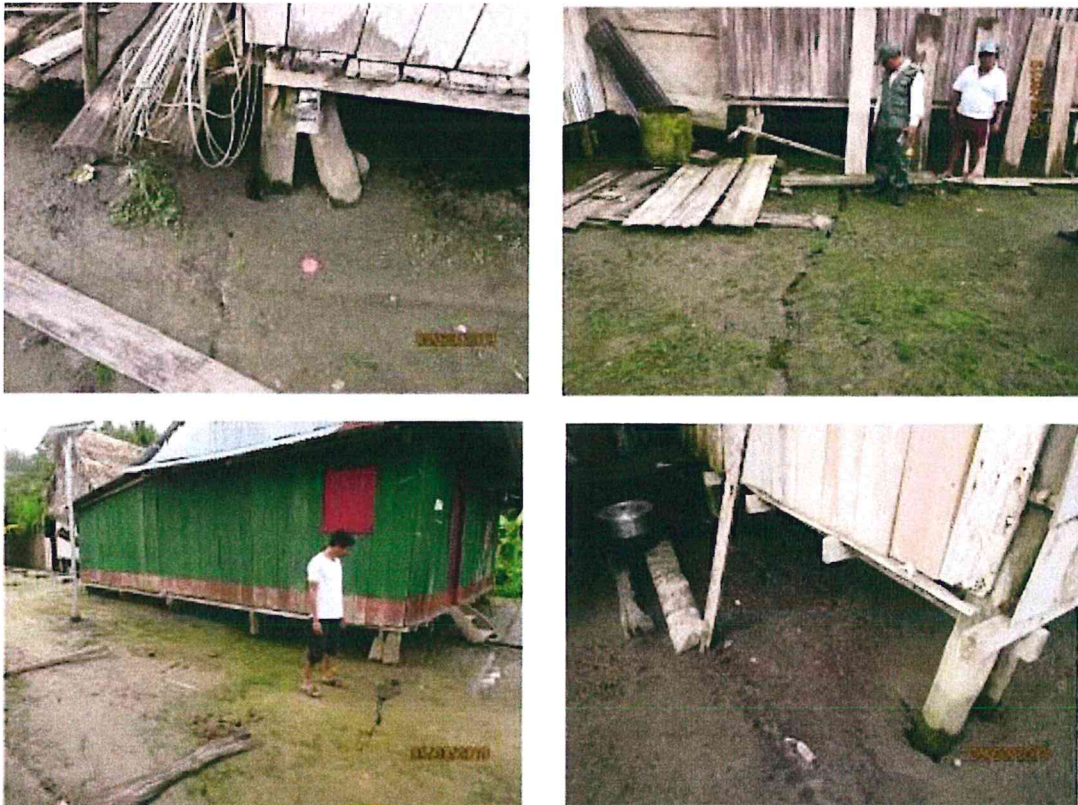
Las viviendas del centro poblado Roca Fuerte, se ubican a una distancia de 20 a 30 m del borde del río Marañón, siendo estas construcciones en base a madera las viviendas han sufrido una leve inclinación de su ubicación original (Figura 10 y 11).

Figura 11. Viviendas del centro poblado, se observa un suelo arenoso, con superficie agrietada, con la estructura de las viviendas con inclinación leve con respecto a su ubicación original.

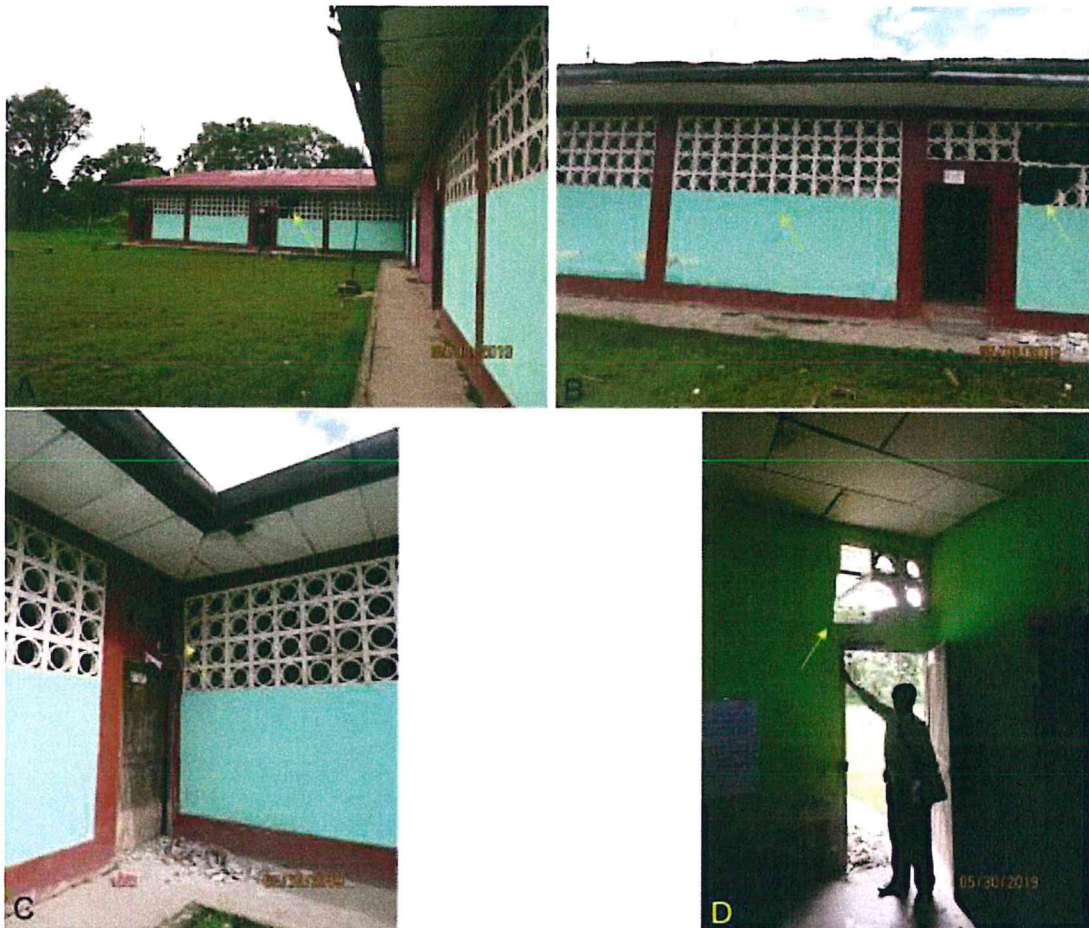
La infraestructura de la Institución Educativa N° 60866 construida con ladrillo y concreto, presenta grietas en sus paredes y en los pisos, también se produjo la caída de parte de la pared (figura 12).

Figura 12. Institución Educativa N°60866, construida con ladrillo y concreto A y B) Nivel primario con grieta en las pared así como la caída de parte de esta. C y D) Nivel secundario también presenta grietas en las paredes y caída de parte de la pared.

- 9) Realizar limpieza y mantenimiento de la Institución Educativa, también en el Centro de Salud; ambos locales deben ser evaluados por un especialista en edificaciones, con el fin de determinar el estado actual de las edificaciones.

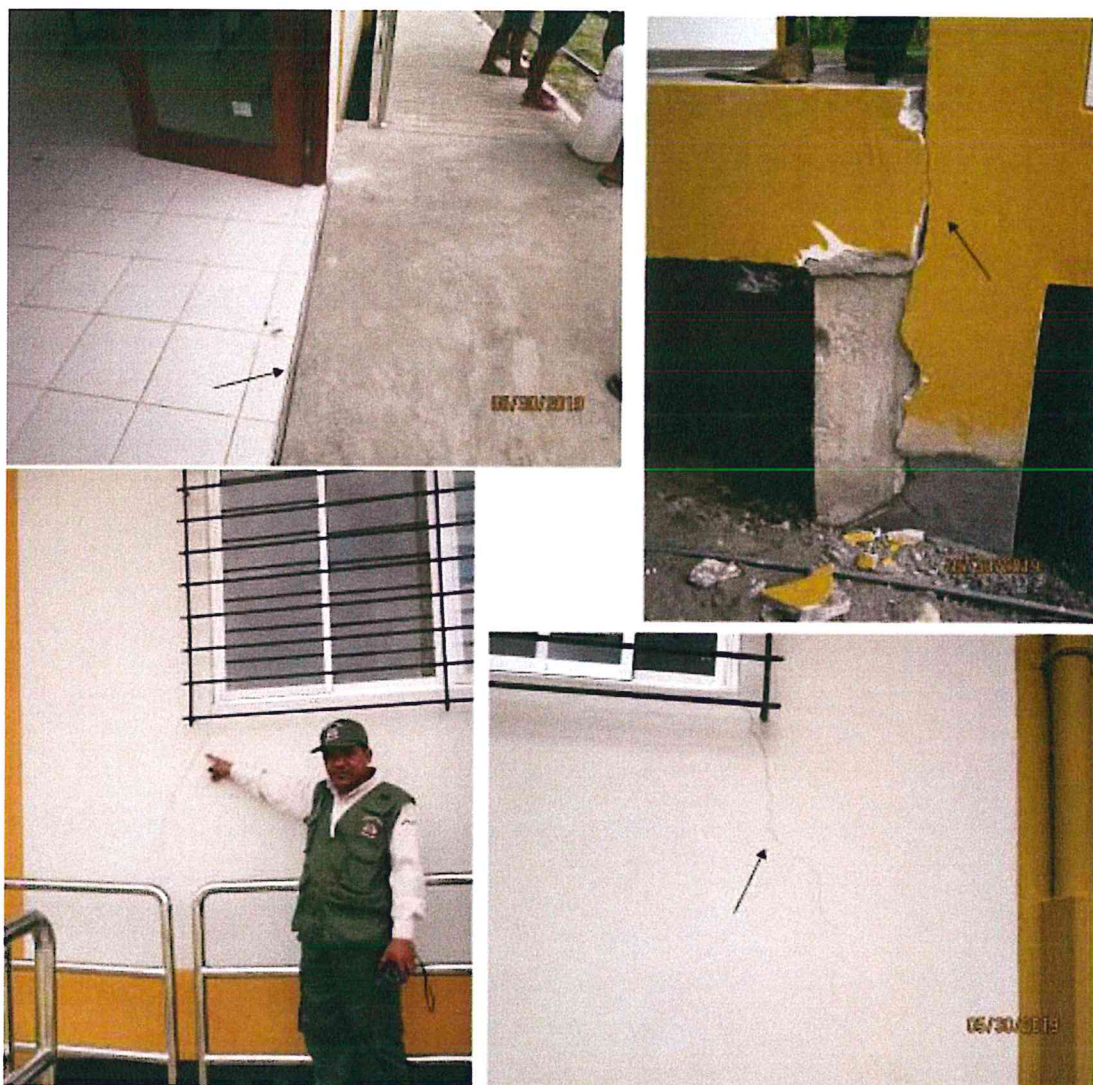
El nuevo local del Centro de Salud, construida con ladrillo y concreto, presenta grietas en las paredes, así como los marcos de puertas y ventanas deformadas y grietas con abertura de 2 cm en las juntas (figura 13).

Figura 13. Vista del Centro de Salud Roca Fuerte, construida con ladrillo y concreto, se observa los daños ocasionados en paredes y piso.
