**INFORME TECNICO
GEOLOGIA AMBIENTAL**

**ZONAS CRÍTICAS POR PELIGROS GEOLÓGICOS
EN LA CUENCA DEL RÍO CHILLÓN**

PRIMER REPORTE

DIRECCIÓN DE GEOLOGÍA AMBIENTAL Y RIESGO GEOLÓGICO

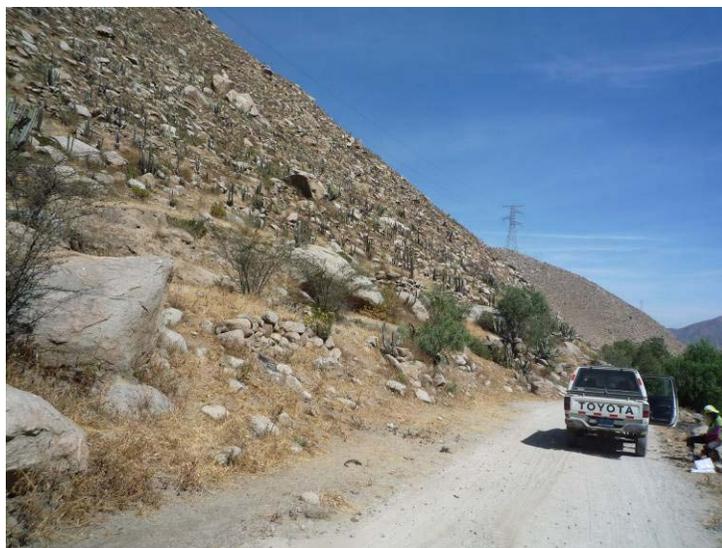
Estos fenómenos se presentan en toda la cuenca y principalmente están asociados a los cortes de talud para la construcción de obras civiles (fotos 1 y 2).

Foto 1. Bloques sueltos dispuestos en una ladera con una pendiente que supera los 30°. Afectan directamente la carretera Canta-San Buenaventura.

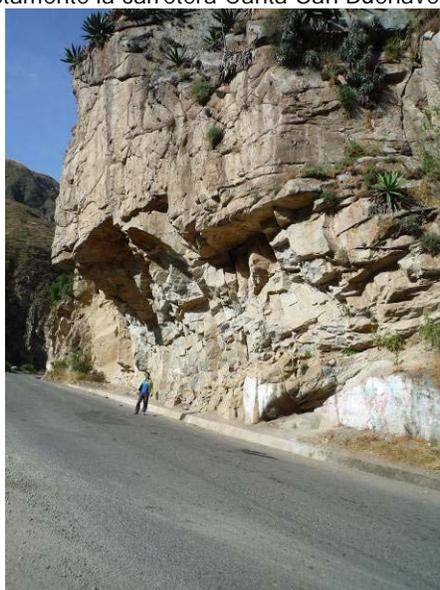
Foto 2. Talud rocoso de donde se pueden desprender bloques sueltos y afectar a la carretera Lima-Canta

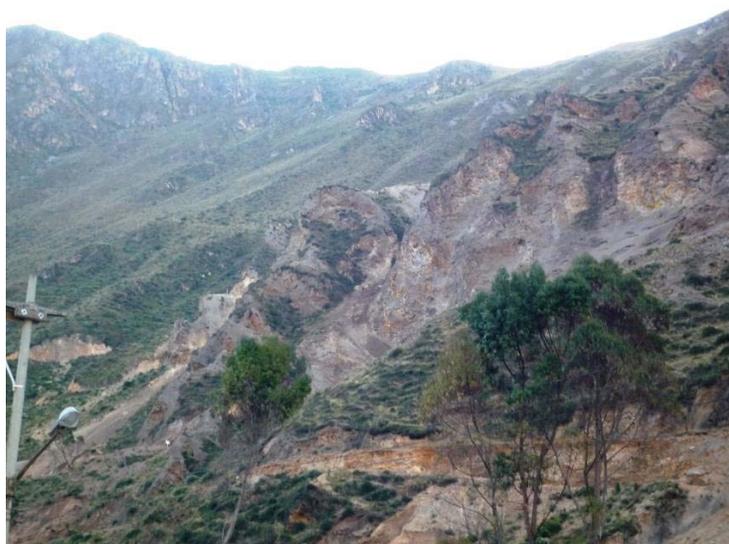
Foto 3 Deslizamiento en la Localidad de Culhuay en el distrito de Huaros-Canta

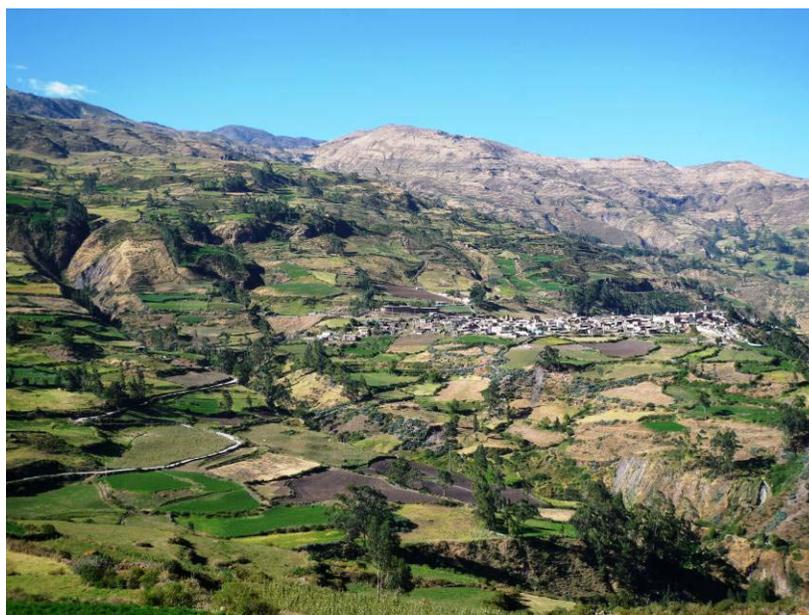
Foto 4 Deslizamiento sobre el cual esta ubicada la ciudad de Canta

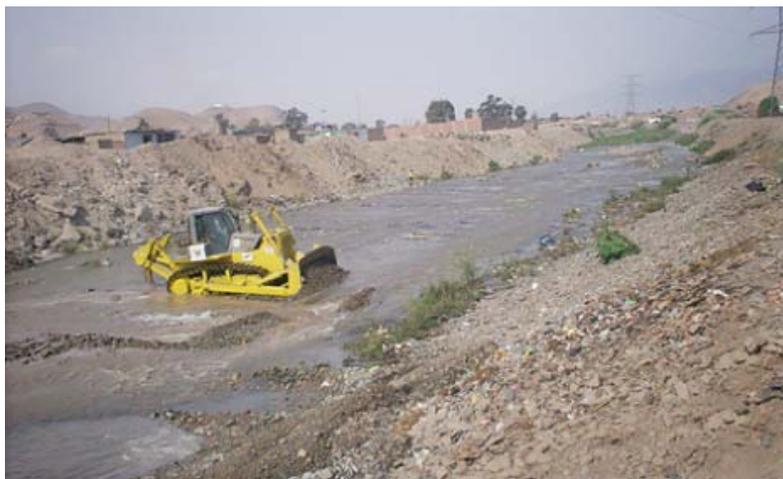
En el sector de San Diego, desde el puente Ensenada hasta el puente Inca en San Diego se efectúan año a año obras de limpieza de cauce (foto 5).

Foto 5 Remoción de material del cauce del río Chillón, en San Diego, sector afectado por inundación.

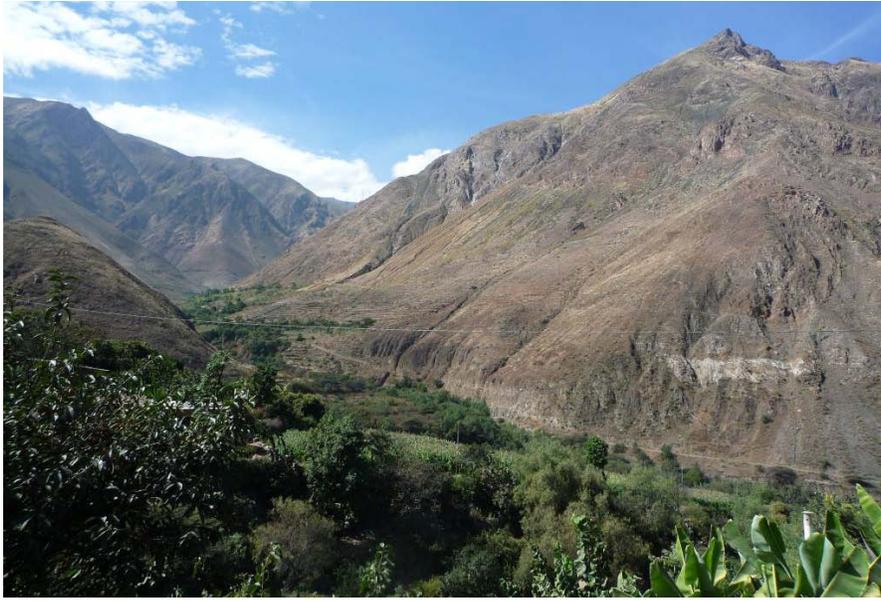
Foto 6. Vista de la Quebrada Pacllahuasi (Distrito de Santa Rosa de Quives) que encauza un flujo de detritos antiguo. Hacia la margen izquierda se observa el Cerro Espuela de Gallo.

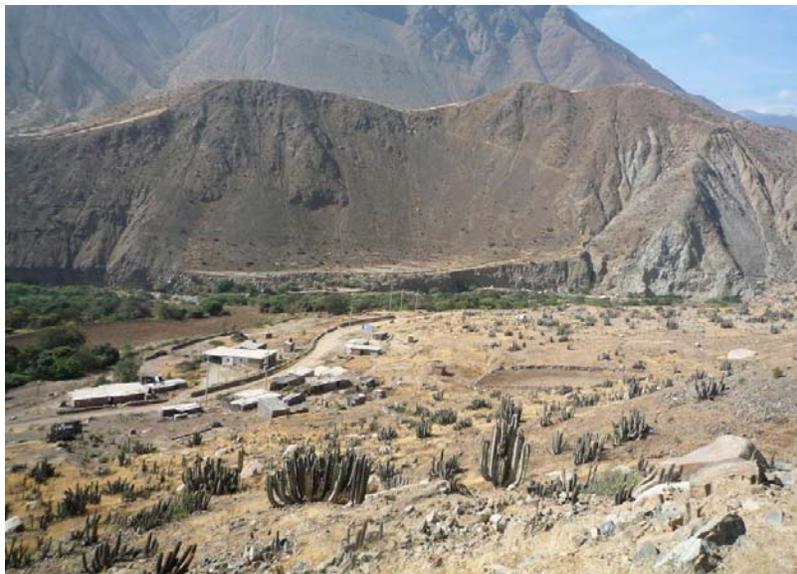
Foto 7. Muchas de las quebradas secas en la Cuenca del río Chillón presentan indicios de flujos de detritos violentos en épocas pasadas, como la Quebrada Oropel (distrito de Santa Rosa de Quives)

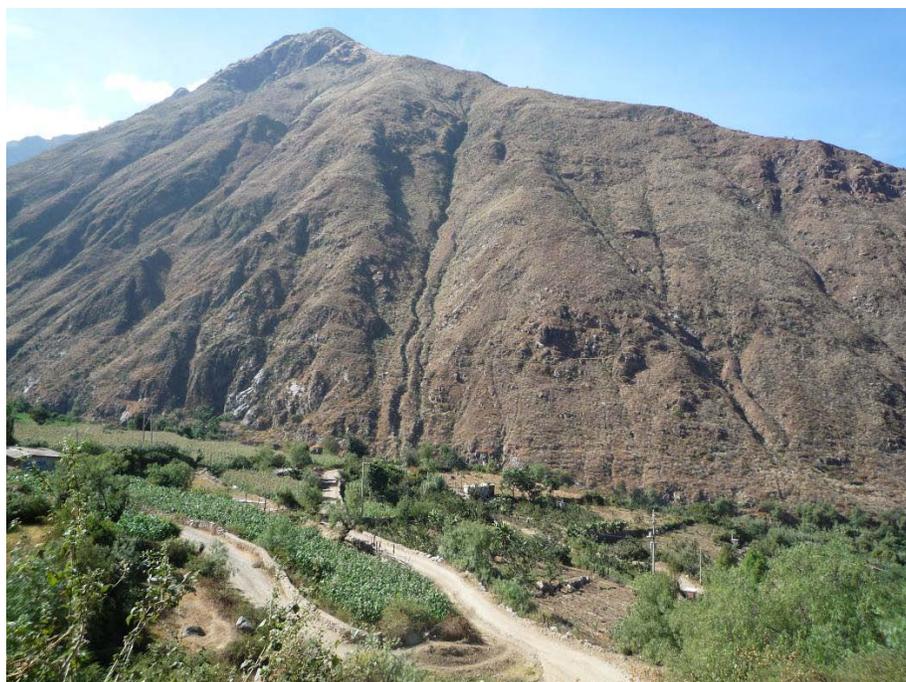
Foto 8 Erosión en cárcavas. Cerro Crullane en el distrito de Santa Rosa de Quives.

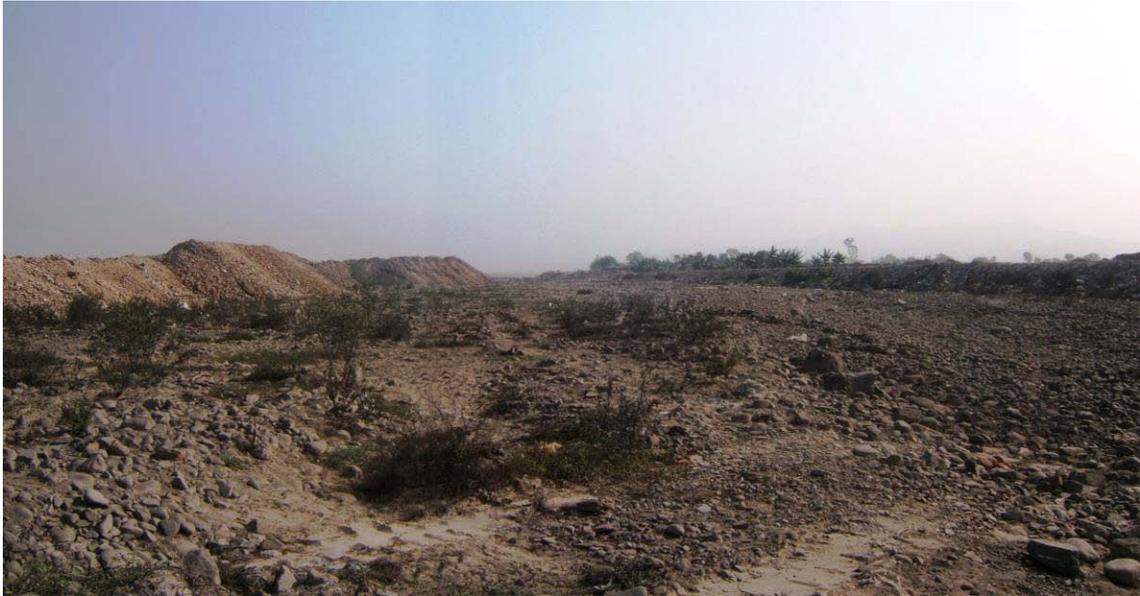
Foto 9. Vista de la terraza fluvial comprendida entre Camino Real y Chaperito, sector afectado por la erosión Fluvial del río Chillón (distrito de Puente Piedra).

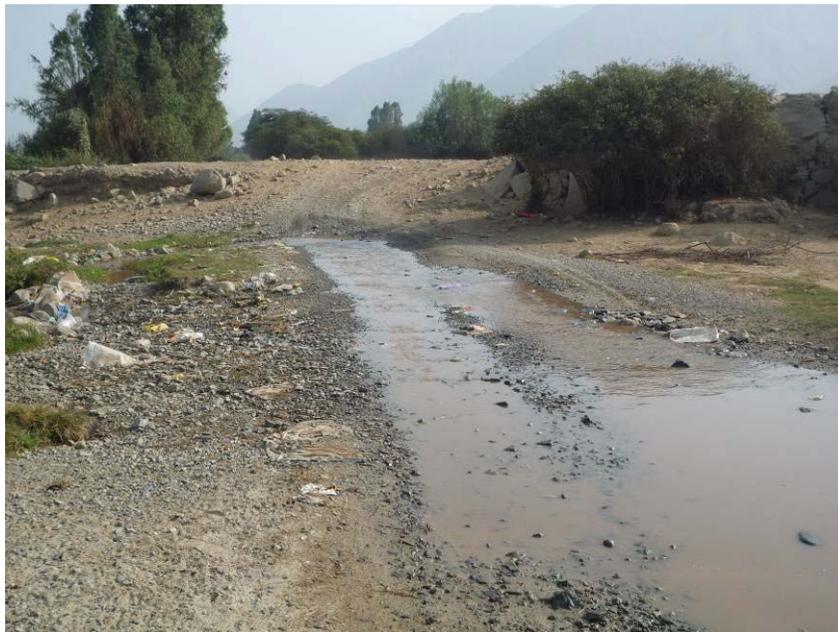
Foto 10. Vista del sector de Socos, afectado por erosión fluvial y desborde de las aguas de la Qda. Socos (distrito de Santa Rosa de Quives).

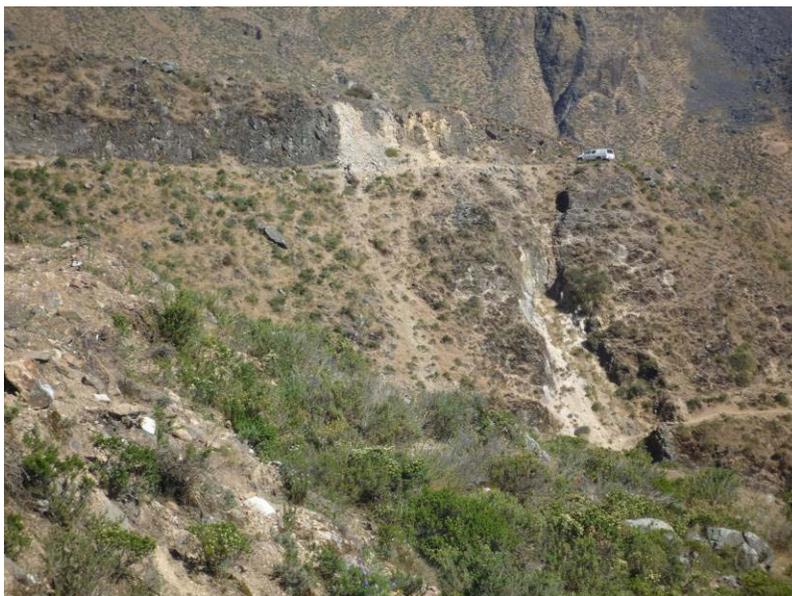
Foto 11 Vista del derrumbe-flujo observado en la carretera Canta-Cantamarca

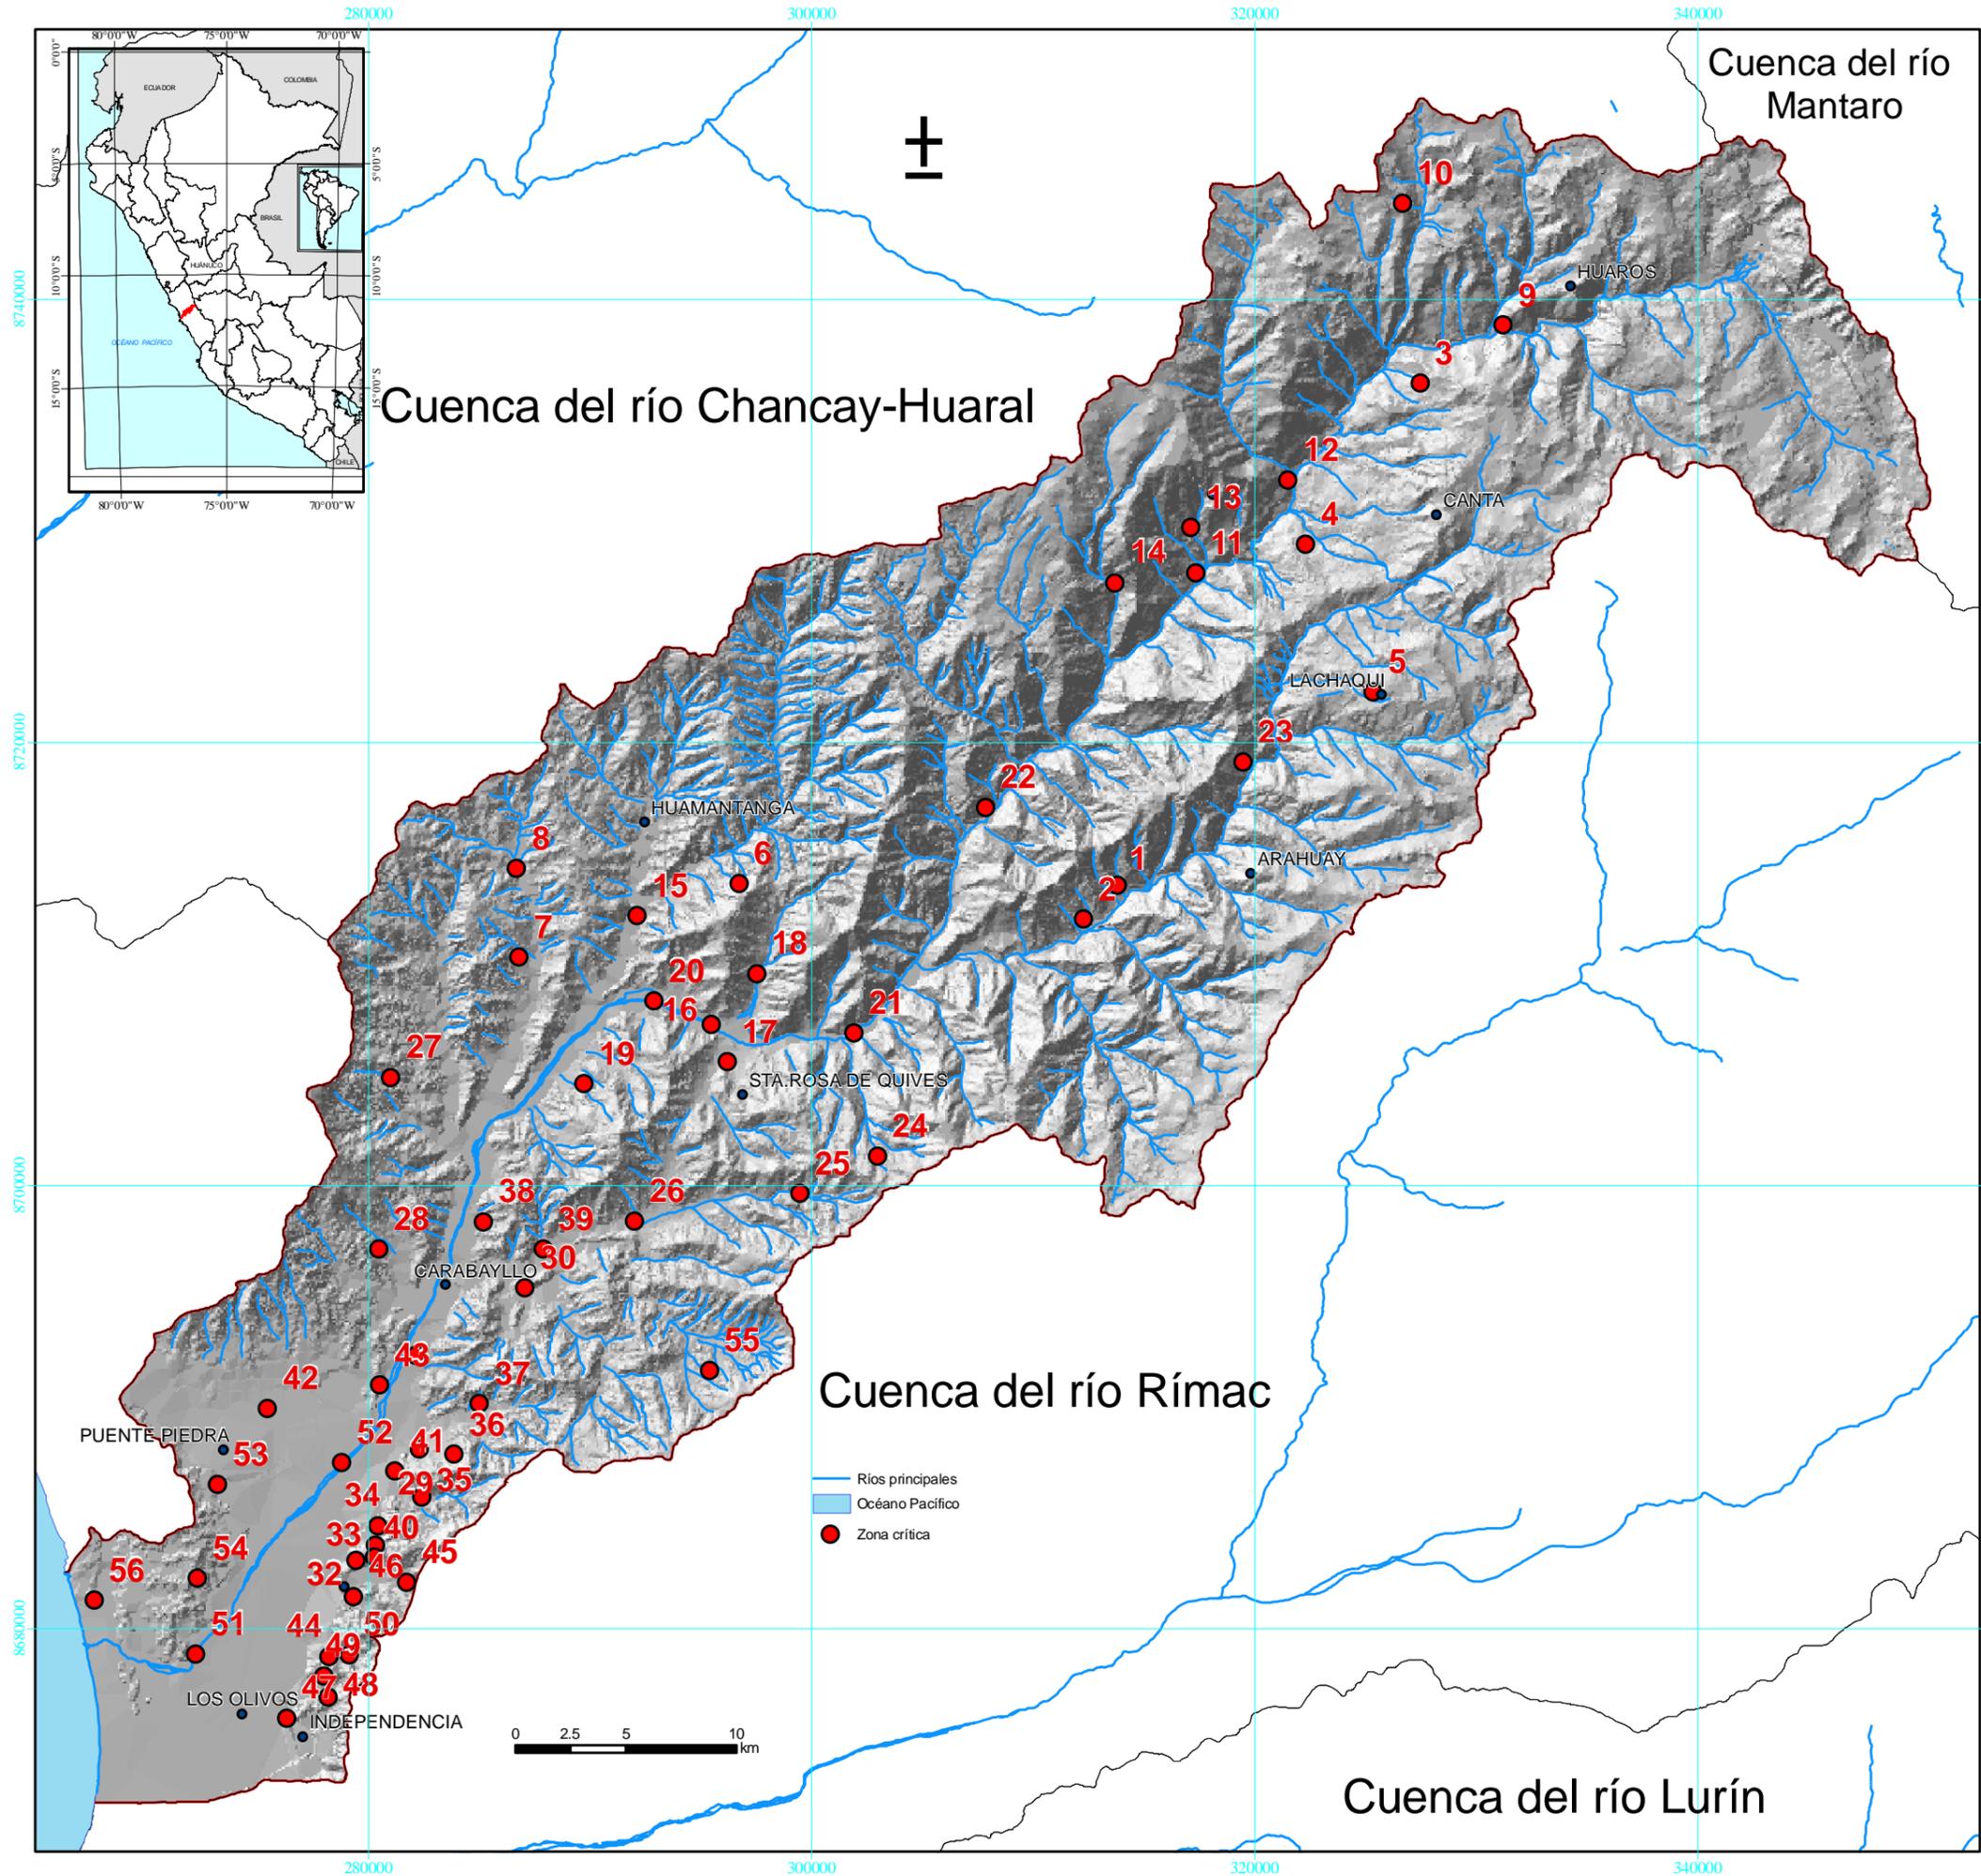
- Zonas Críticas Cuenca del río Chillón (2009)**
- 1, Derrumbe. Arahuay/Quebrada Piscopampa
 - 2, Flujo de Detritos. Pacllahuasi-Cerro Espuela de Gallo
 - 3, Avalancha de Rocas, Carretera Canta-Cantamarca

- 4, Derrumbe, caída de rocas, deslizamiento traslacional. Parimarca
 - 5, Deslizamiento rotacional. Lachaqui
 - 6, Caída de rocas, flujo. Pichausa, margen izquierda de la Quebrada Socos
