Informe Técnico N° A6911

PELIGRO POR DESLIZAMIENTO EN LOS CASERÍOS DE HIGOSBAMBA, HICHABAMBA, HUAYLLABAMBA, CHURUCANA

Región Cajamarca
Provincia Cajabamba
Distrito Cajabamba

JUNIO
2019

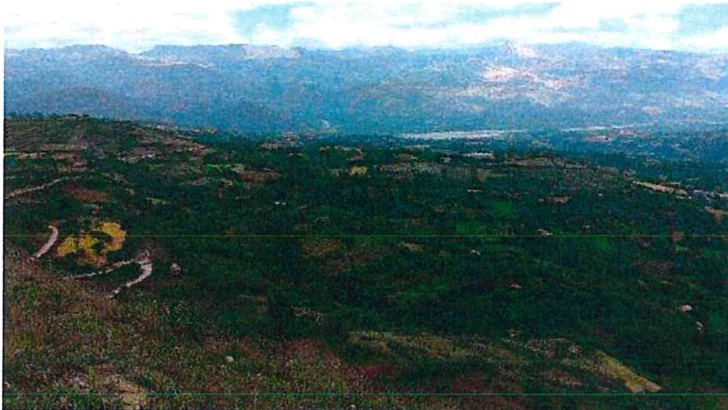
Fotografía 1. Se aprecian cambios de pendiente, esto se debe al control litológico.

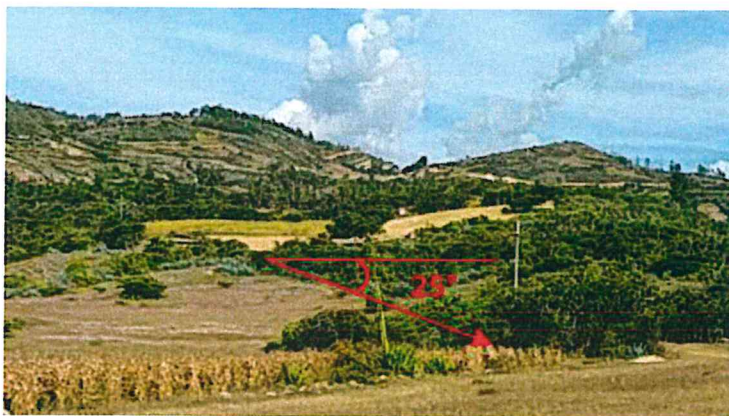
Fotografía 2. Sector se muestra la pendiente del terreno

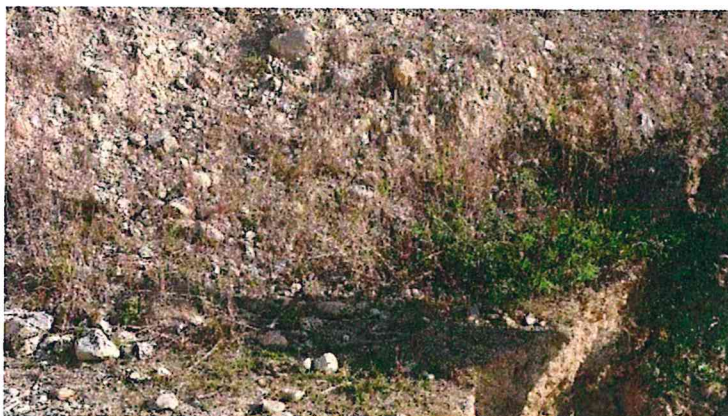
Fotografía 3. Conglomerados, muy meteorizadas.

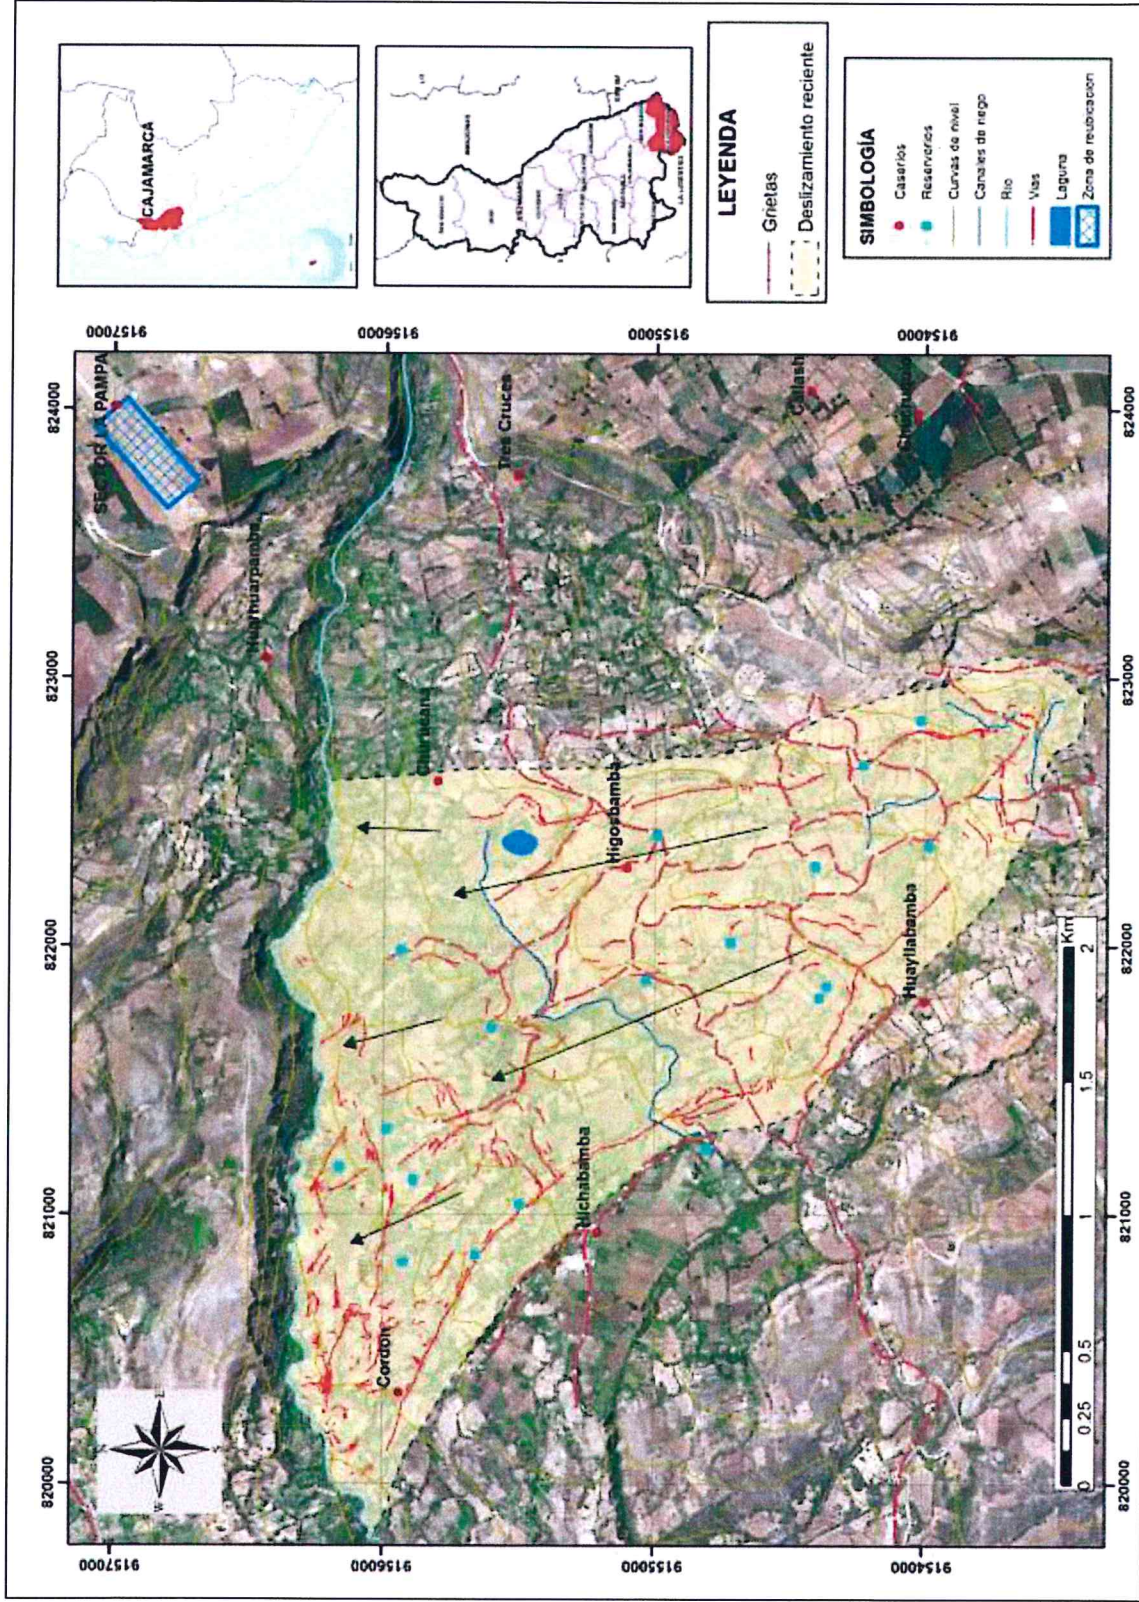
El deslizamiento en estudio (figura 4), se originó el 26 de mayo (consecuencia del movimiento sísmico con epicentro en Loreto) y presenta las siguientes características:

Figura 4: Mapa de los Peligros Geológicos en los caseríos de Higosbamba, Huayllabamba, Hichabamba y Churucana.

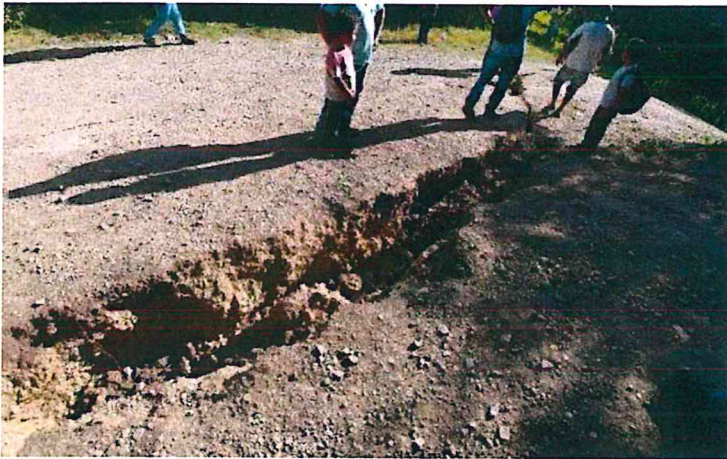
Fotografía 4: Agrietamientos del terreno que afectan la trocha carrozable.

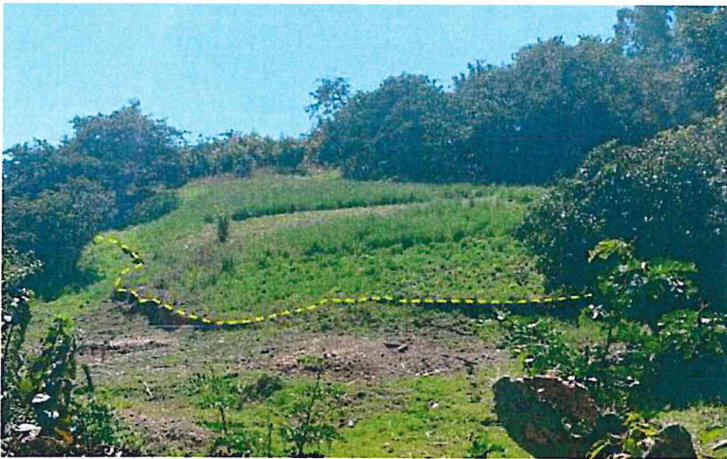
Figura 5: Escarpe secundario de forma irregular.

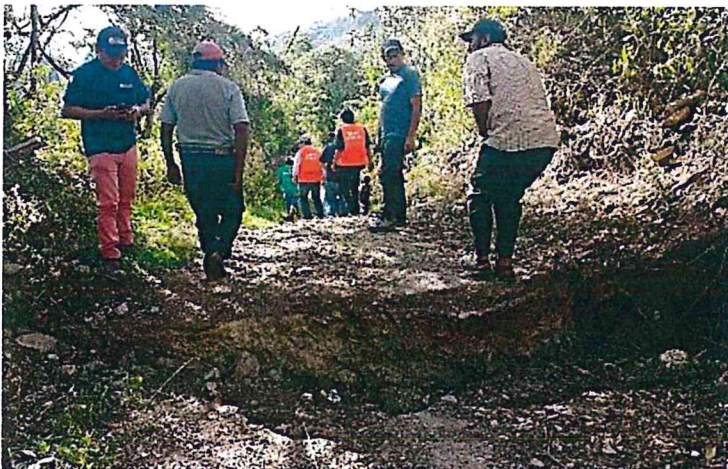
Fotografía 5: Agrietamientos y asentamientos que afectan la trocha carrozable.

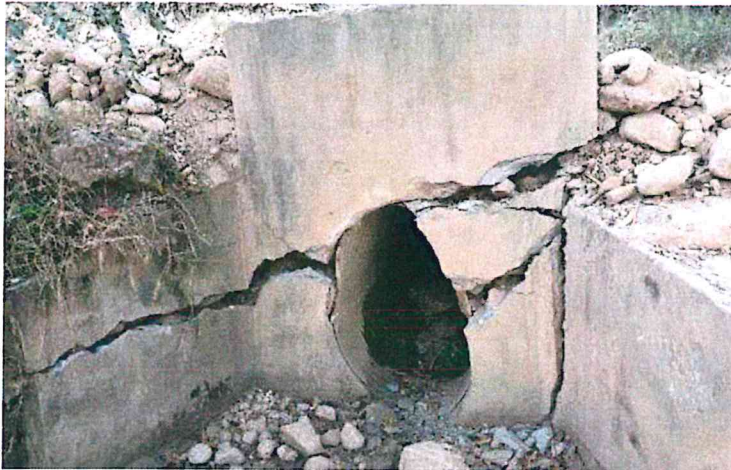
Fotografía 6: Alcantarilla deteriorada por empuje lateral del terreno.

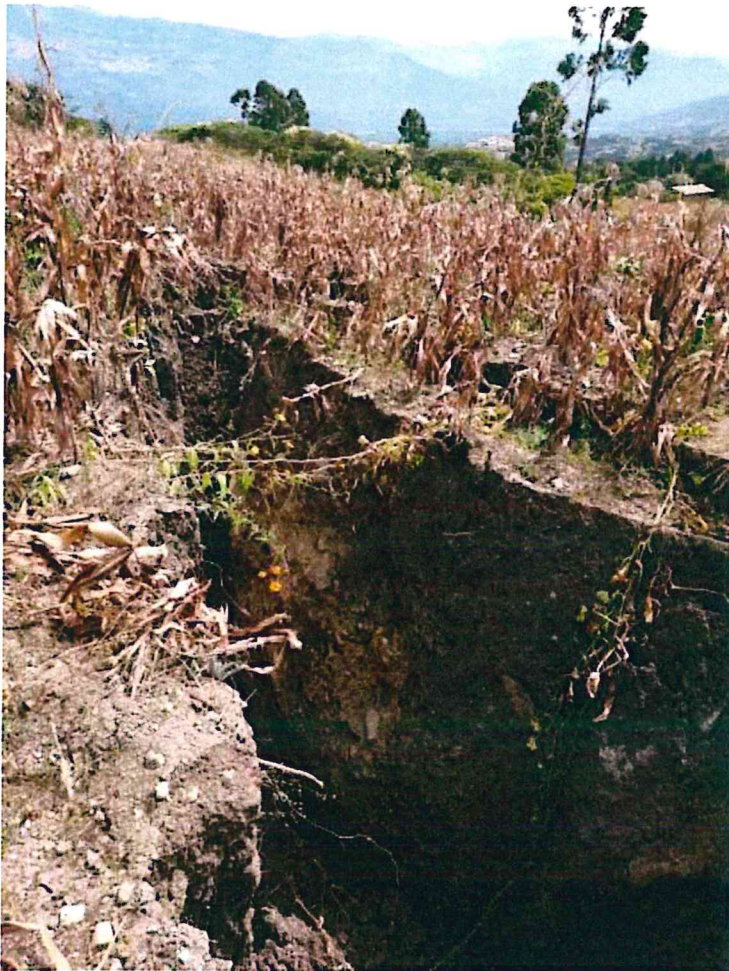
Fotografía 7: Grietas afectan terrenos de cultivo en el sector Huayllabamba

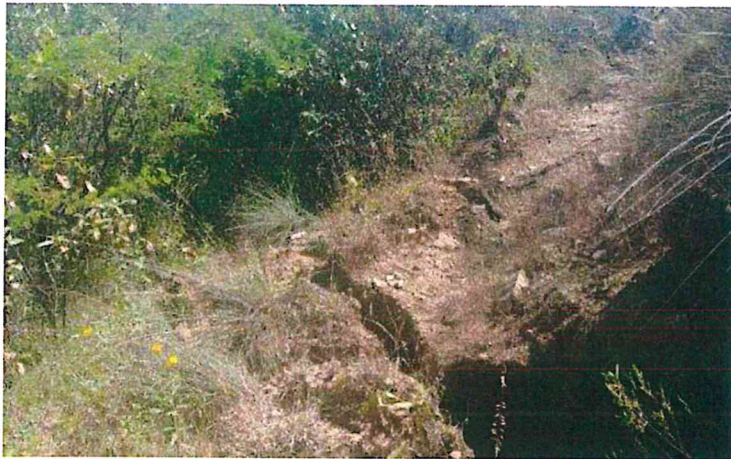
Fotografía 8: Grietas con dirección N320°.

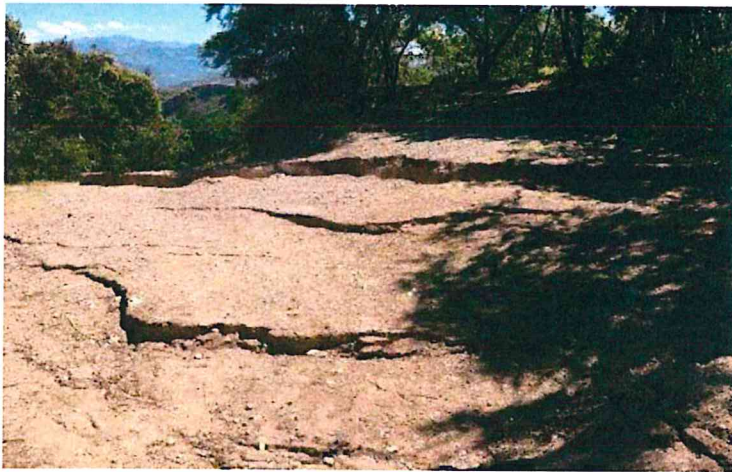
Fotografía 9: Grietas afectan trocha carrozable.

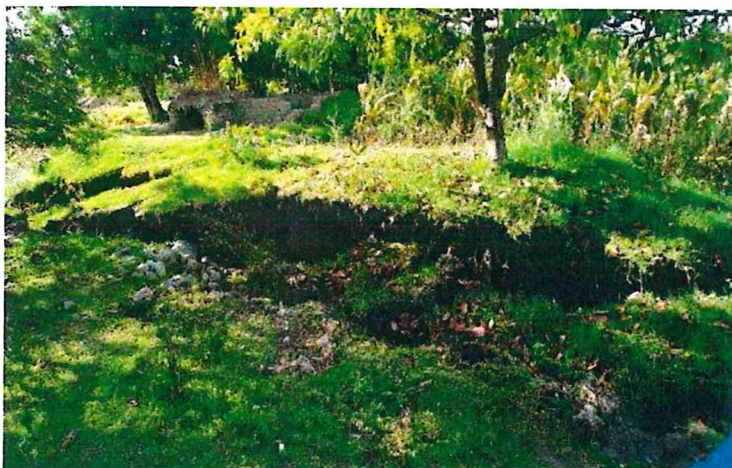
Fotografía 10: Grietas y asentamientos dentro de los terrenos de cultivo en el caserío

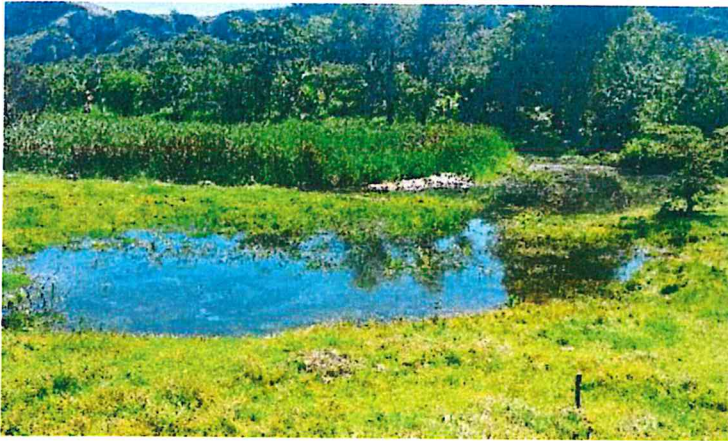
Fotografía 11: Incremento del nivel de agua en la laguna de Higosbamaba.

- b) Revestir los canales de riego, con tubería de PVC.
- c) Drenar el agua de la laguna de Higosbamba hacia el río, la misma que han incrementado su nivel de agua como consecuencia del deslizamiento.

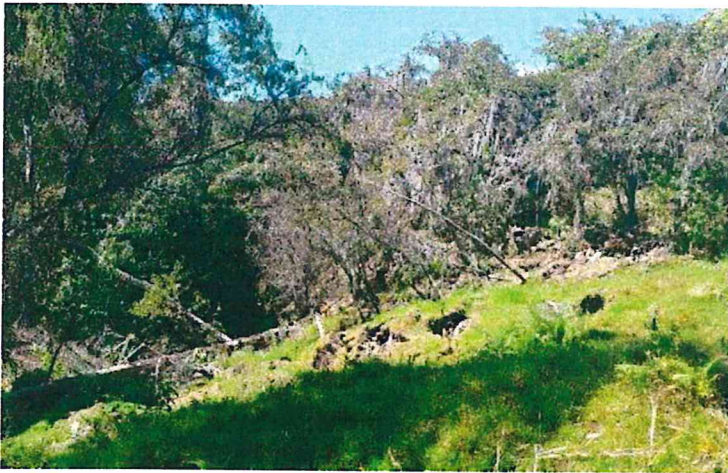
Fotografía 12: Árboles caídos e inclinados en dirección del deslizamiento.

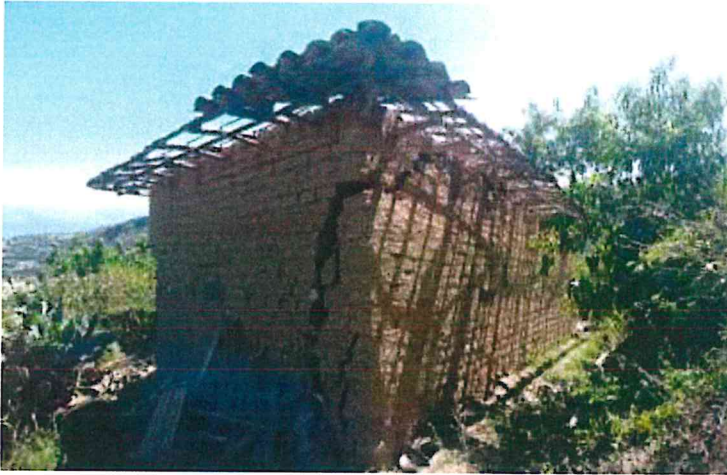
Fotografía 13. Vivienda inhabitable con agrietamientos en las paredes.

Por medidas preventivas es necesario reubicar a los pobladores (las viviendas, escuelas y postes de tendido eléctrico), que se encuentran al dentro del cuerpo del deslizamiento.

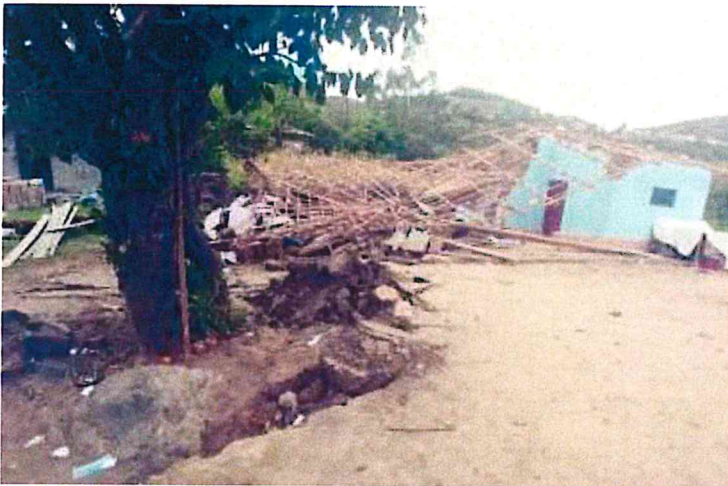
Fotografía 14. Vivienda colapsada debido al agrietamiento del terreno.

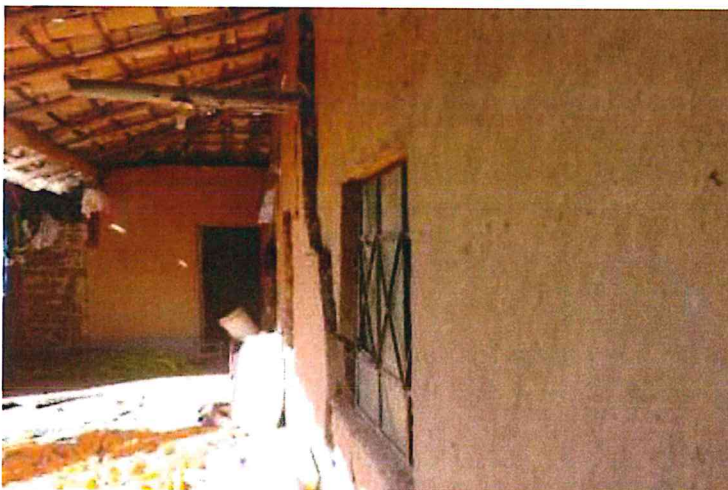
Fotografía 15. Movimiento lateral de las paredes debido al agrietamiento del terreno.

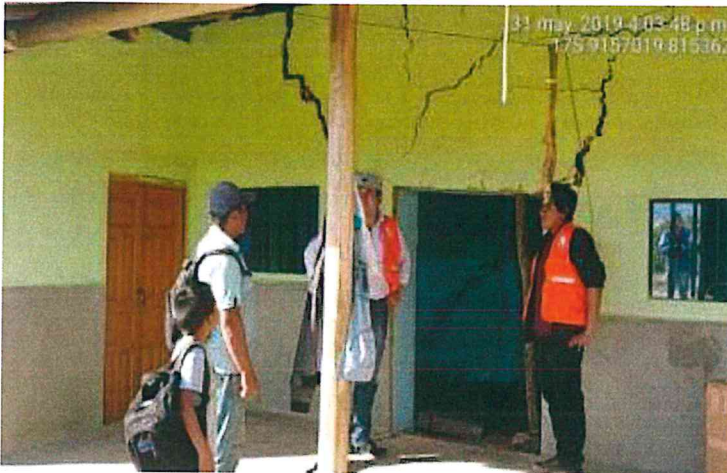
Fotografía 16. Vivienda inhabitable con agrietamientos en las paredes y pisos

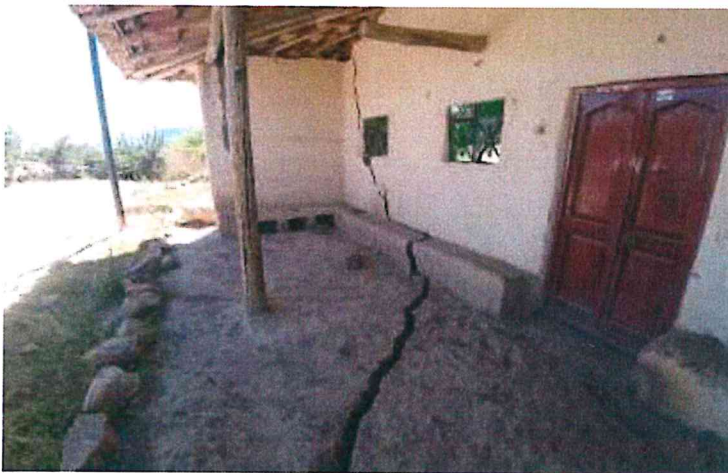
Fotografía 17. Vivienda inhabitable con agrietamientos en las paredes y pisos

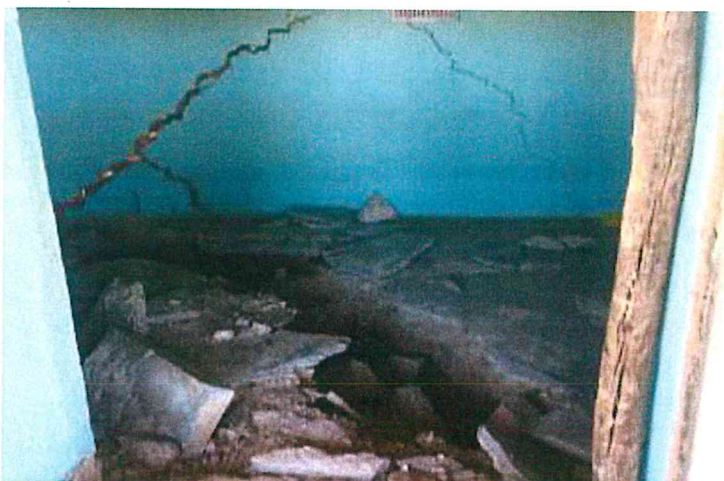
Fotografía 18. Vivienda inhabitable con agrietamientos en las paredes y pisos.

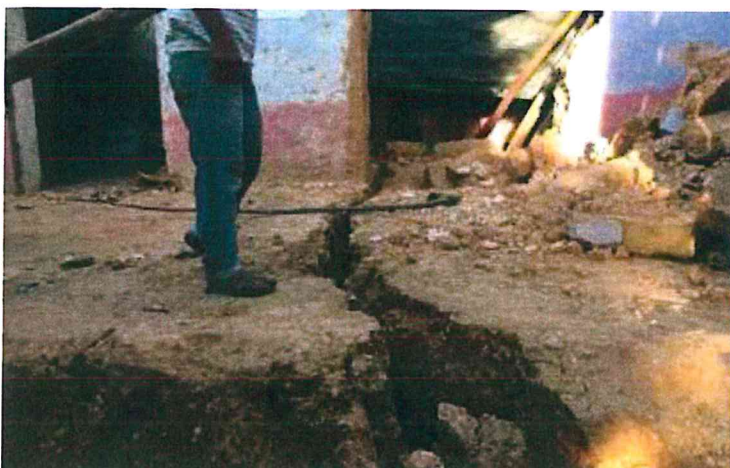
Fotografía 19. Vivienda inhabitable con agrietamientos en las paredes y pisos.

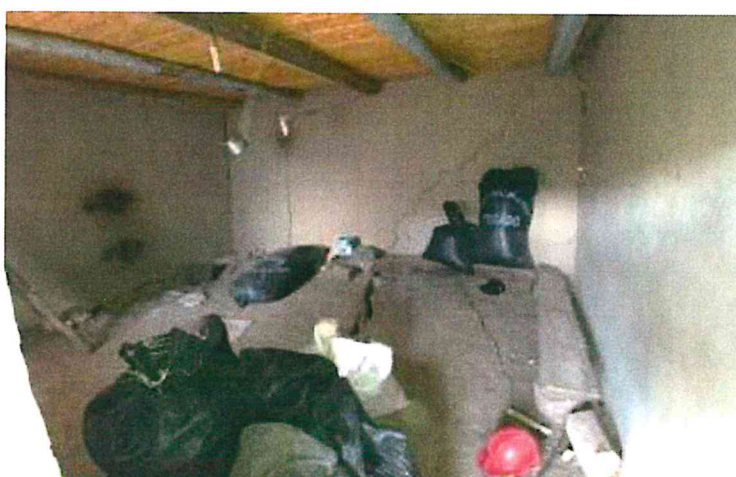
Fotografía 20. Vivienda inhabitable con agrietamientos en las paredes y pisos.

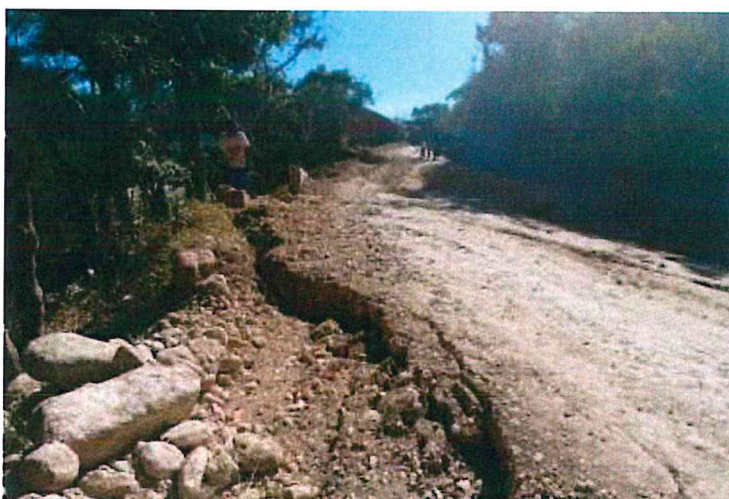
Fotografía 21. Trocha carrozable agrietada en el talud de corte.

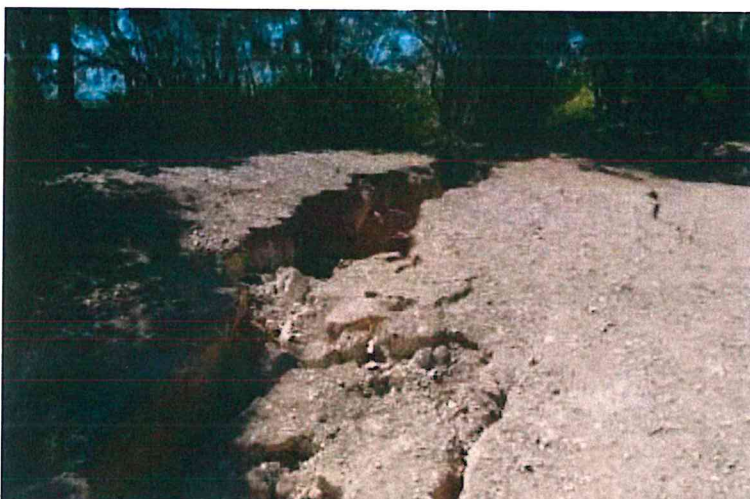
Fotografía 22. Trocha carrozable intransitable, afectada por agrietamiento y asentamiento.
