DIRECCIÓN DE GEOLOGÍA AMBIENTAL Y RIESGO GEOLÓGICO

Informe Técnico N° A6893

EVALUACIÓN DE PELIGROS GEOLÓGICOS EN EL SECTOR MAJTUY Y TARICA

Región Ancash
Provincia Corongo
Distrito Cusca
Paraje Majtuy y Tarica

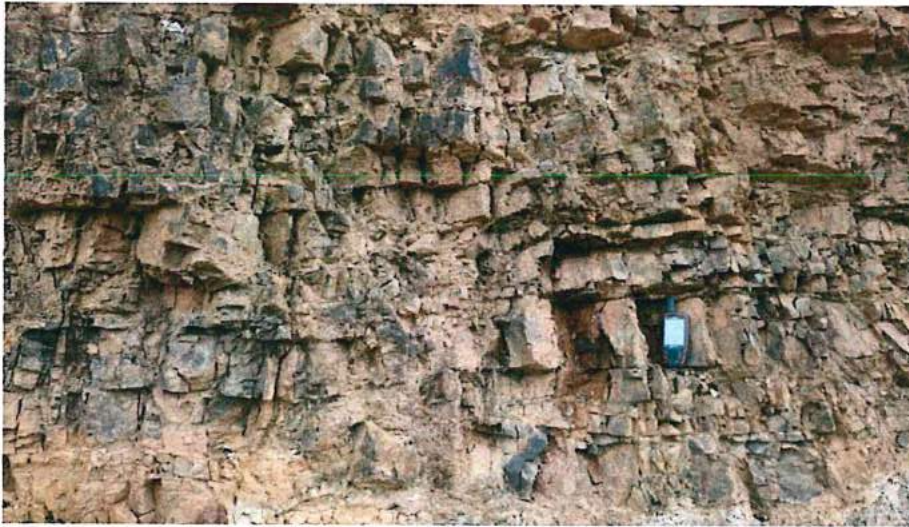
Fotografía 1. Sistema de fracturamiento horizontal y verticales conformadas por arcillitas gris oscuras de la Formación Chicama

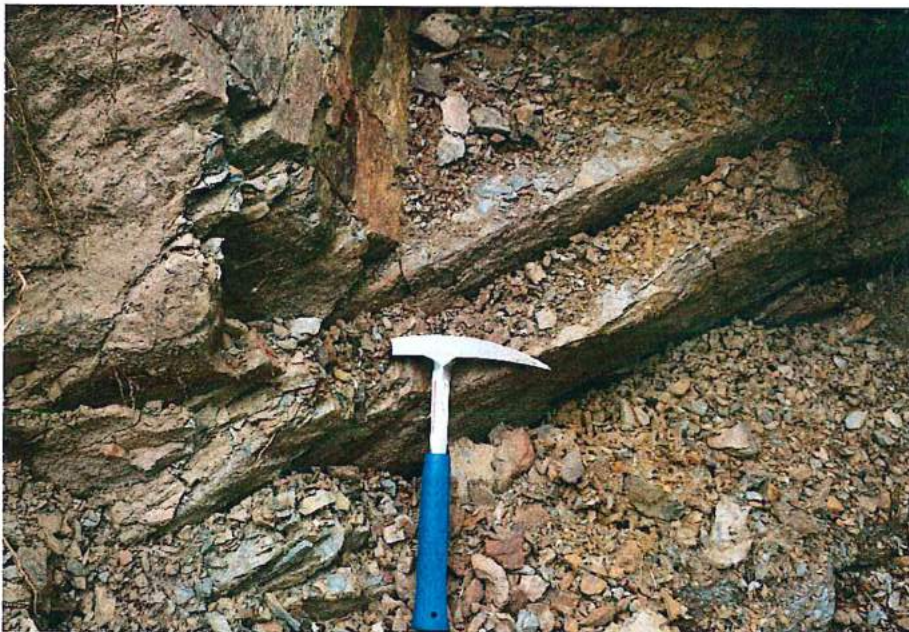
Fotografía 2. Afloramiento de arcillitas grises laminadas y muy fracturadas de aspecto pizarroso y con presencia de nódulos ferruginosos.

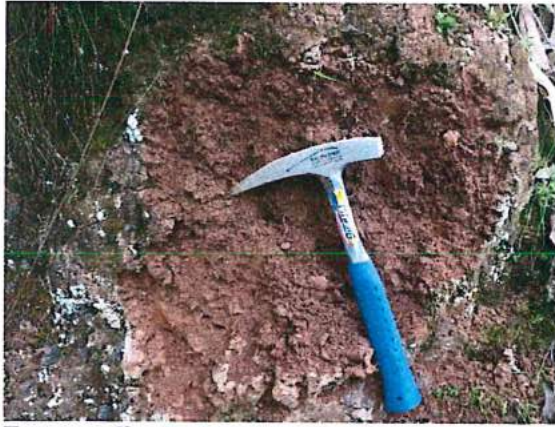
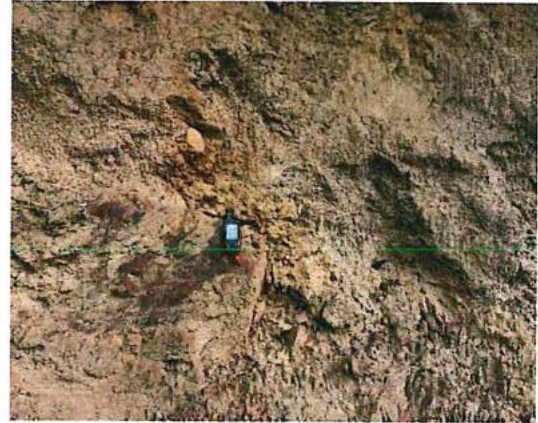
Fotografía 3 y 4. Izquierda: Depósitos cuaternarios conformados por arcillas que afloran en los alrededores del caserío Majtuy y en las laderas montañosas que constituyen la zona de estudio. Derecha: areniscas cuarzosas envueltas en una matriz limo-arcillosa que afloran en la parte baja del cerro Ututopampa.

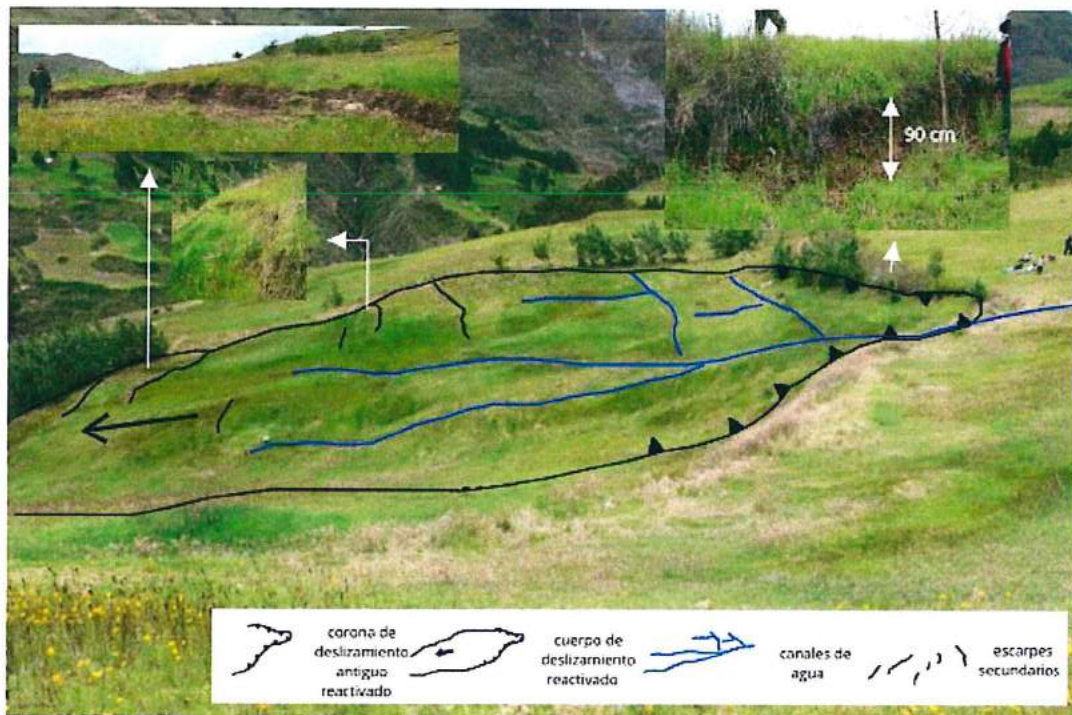
Figura 10. Deslizamiento reactivado tipo rotacional en el cerro Ututopampa; se detalla en las vistas superiores la longitud y salto vertical de las escarpas identificadas.

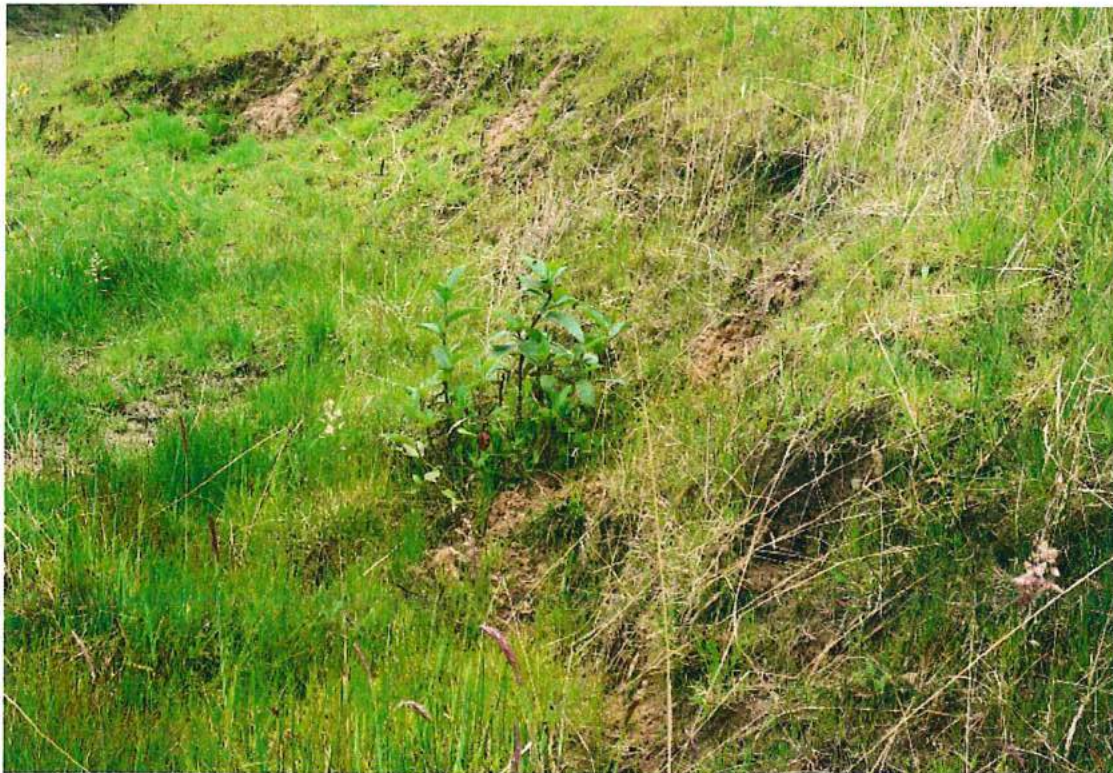
Fotografía 5. Se muestra un tercer escarpe dentro del cuerpo del deslizamiento.

- 6) Se presentan varias zonas con reactivaciones de deslizamientos. En el -sector 1 se identificaron secuencias de escarpes secundarios de apariencia fresca, mientras en el deslizamiento reactivado ubicado en el -sector 2 se evidenciaron cantidades significativas de agrietamientos de aperturas entre 10 cm a 15 cm, los cuales ante un nuevo escenario de lluvias intensas pueden continuar deslizándose ladera abajo si es que no se realizan las obras de estabilización y el tratamiento de laderas adecuado. Existen otros movimientos en masa antiguos que pueden ser reactivados.

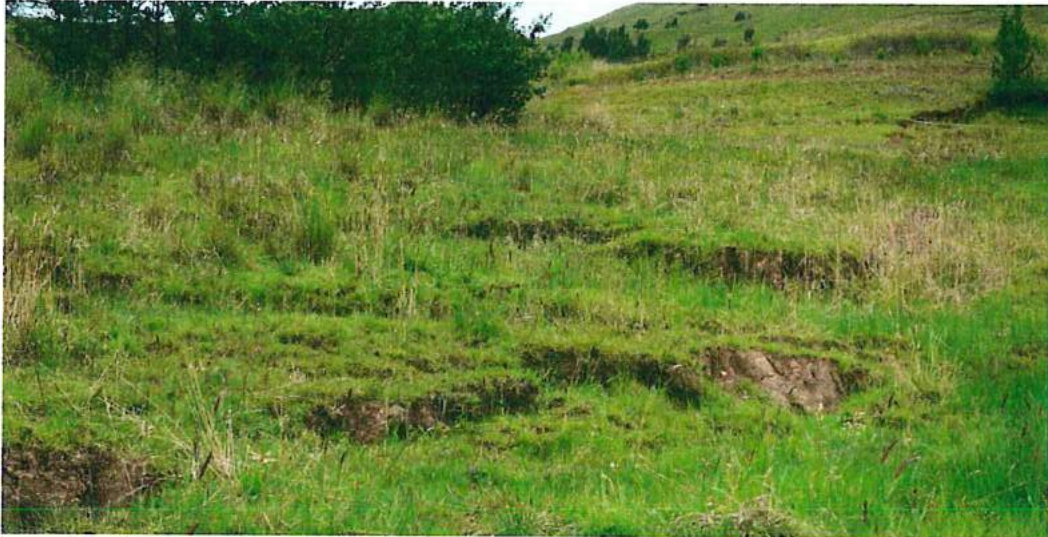
Fotografía 6. Escarpes secundarios menores en proceso de formación dentro del cuerpo del deslizamiento.

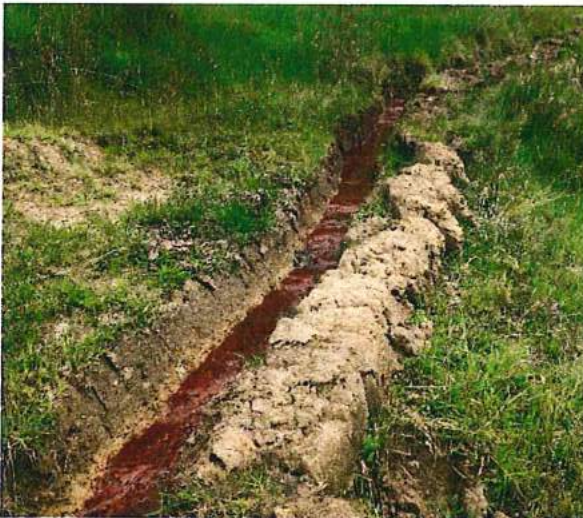
En el cuerpo del deslizamiento se evidenció canales sin revestir (fotografías 7, 8 y 9) para riego de pastos naturales con alto contenido de óxido de hierro, zonas pantanosas y suelos arcillosos saturados.

Fotografía 7. Canales de tierra creados para riego de pastizales naturales que se evidencian dentro del cuerpo del deslizamiento en proceso, sin estar impermeabilizados.

- 6) Construir canales rápidos o en gradería que recolecten y conduzcan las aguas recolectadas a sitios seguros.
- 7) Realizar trabajos de impermeabilización o revestimiento de los canales de riego que están presentes en el cuerpo del deslizamiento a fin de detener la infiltración de agua y la continua saturación de agua en el terreno.
- 8) Se debe concientizar a las autoridades competentes y a los habitantes del sector sobre la importancia de mantener un control, vigilancia, mantenimiento y limpieza permanente de las obras de drenaje que se implementen.
- 9) Utilizar método de riego por goteo o presurizado en las zonas de cultivo situadas en las laderas del cerro Ututopampa y en el caserío Majtuy a fin de evitar la saturación de agua en el terreno.

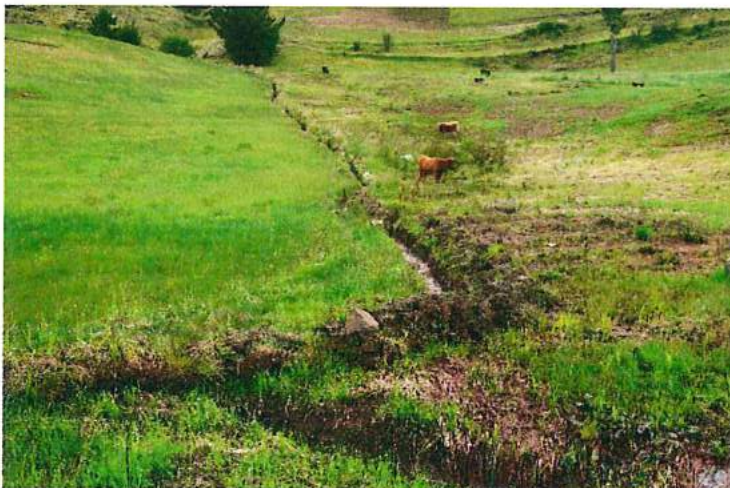
Fotografía 8. Canales de agua sin impermeabilizar situados detrás de la corona del deslizamiento el cual evidencia un proceso erosivo causado por flujos recientes de lodo que se desplazaron a favor de la pendiente del deslizamiento.

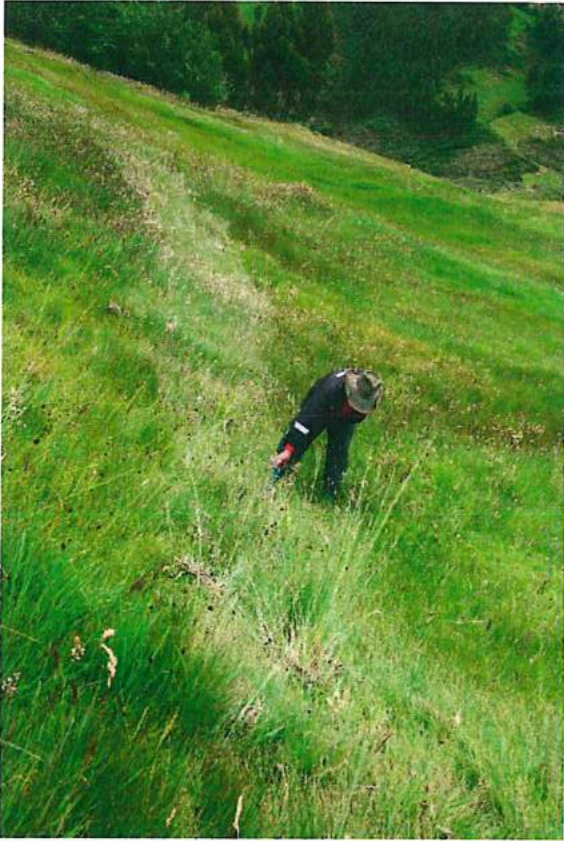
Fotografía 9. Franja verde claro que evidencia la huella de la línea de escorrentía de agua que discurrió ladera abajo hasta atravesar el cuerpo del deslizamiento llegando hasta el caserío Majtuy.

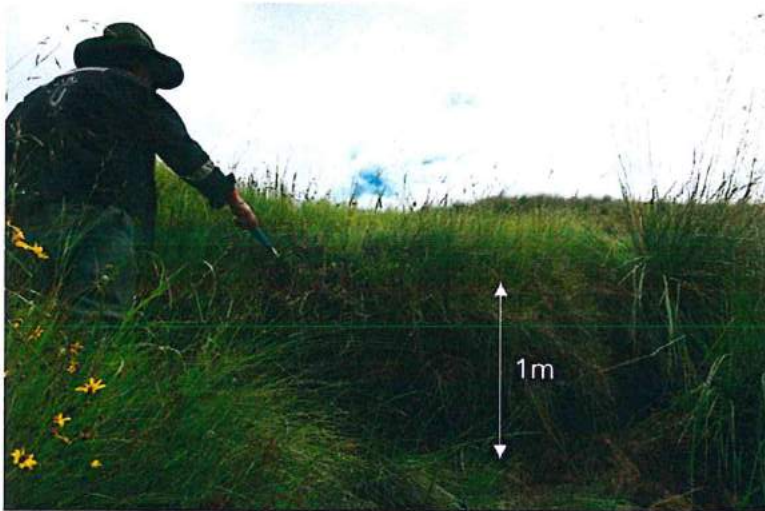
A 65 m al SO de la corona del deslizamiento activo a una cota de 3635 m s.n.m. se identificó un escarpe de deslizamiento inactivo antiguo, con longitud de 54 m y un salto de 1 m (figura 13).

Figura 13. Escarpe de deslizamiento antiguo que no muestra evidencias de reactivaciones recientes.

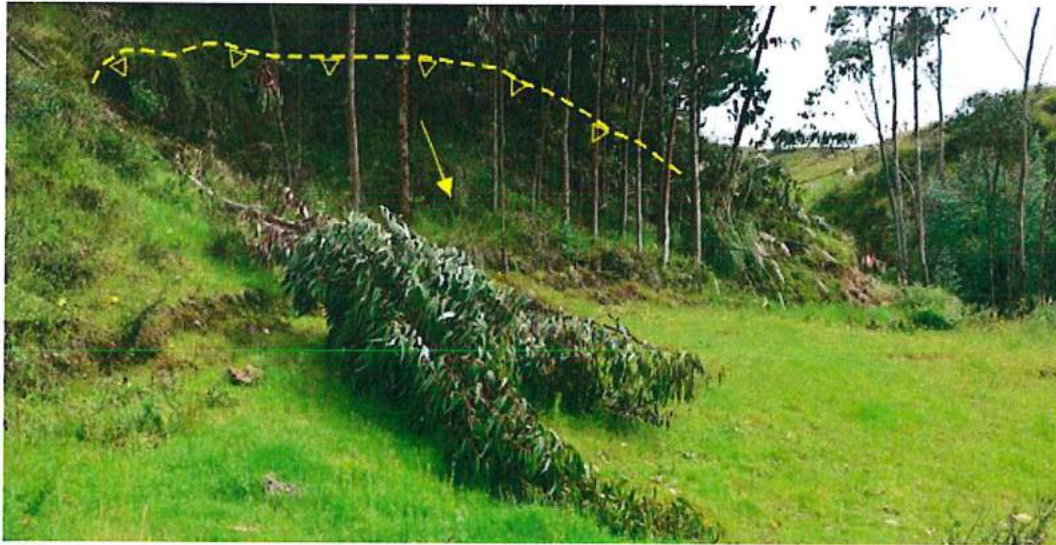
- **Sector 2:** Este sector presenta una ladera irregular y deformada en la cual se identificó un deslizamiento antiguo tipo rotacional con reactivación reciente, su escarpe principal estaba cubierto por pajonales, arbustos y árboles que no permitieron visualizar a detalle el trazo completo de la corona por lo que a grandes rasgos el deslizamiento posee una longitud de escarpe de 38 m, un salto inferido de 4,5 m y un área de 909 m². (Figura 14).

Figura 14. Se muestra corona con línea color amarilla y escarpe principal del deslizamiento antiguo reactivado cubierto por árboles (caídos) y vegetación.

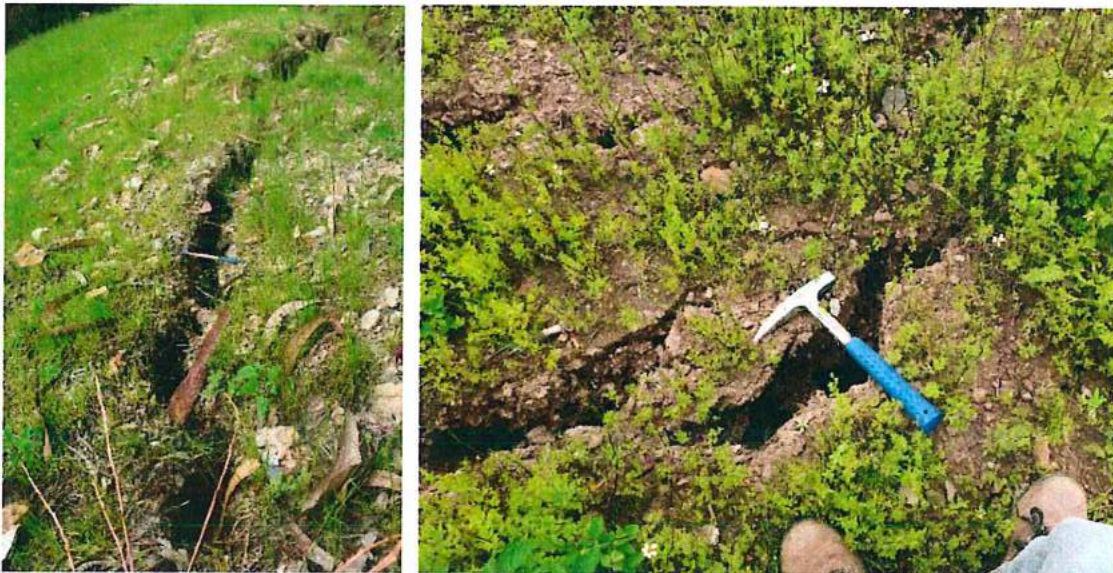
En los alrededores del escarpe se observaron arboles inclinados y caídos y a lo largo del cuerpo del deslizamiento agrietamientos recientes transversales y longitudinales (fotografías 10 y 11) con aperturas entre 0.10 m a 0.15 m, profundidades de 0.50 m a 0.60 m y longitudes de 1 m a 2 m.

Fotografías 10 y 11. Grietas tensionales de apertura 0.10 m a 0.15 m dispuestas transversal y longitudinalmente a lo largo del deslizamiento.

- 10) Realizar el relleno y sellado de grietas abiertas localizadas a lo largo del cuerpo del deslizamiento, con arcilla o similares, para evitar la infiltración de agua. Se debe tener en cuenta que las grietas pueden abrirse nuevamente y se requiere mantenimiento por periodos importantes de tiempo. Esta actividad debe realizarse por un especialista.

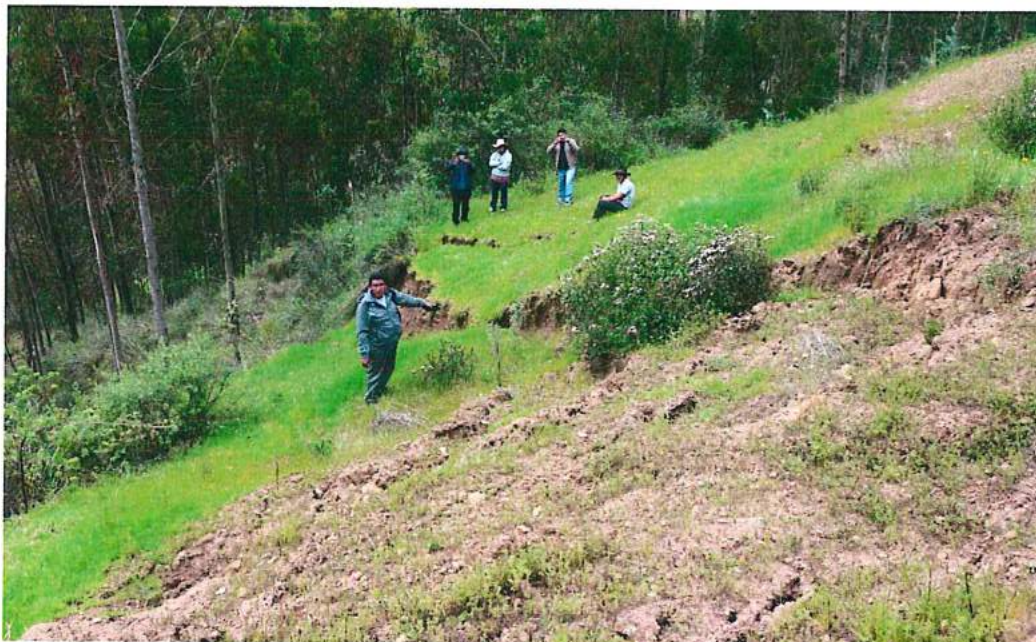
La Corona de este deslizamiento es colindante con otro deslizamiento reciente que presenta una longitud de escarpe de 40 m aproximadamente de 0.80 m y un área de 555 m². Fotografía 12.

Fotografía 12. Se muestra un escarpe de deslizamiento reciente y material removido que se desplazó en dirección NO.

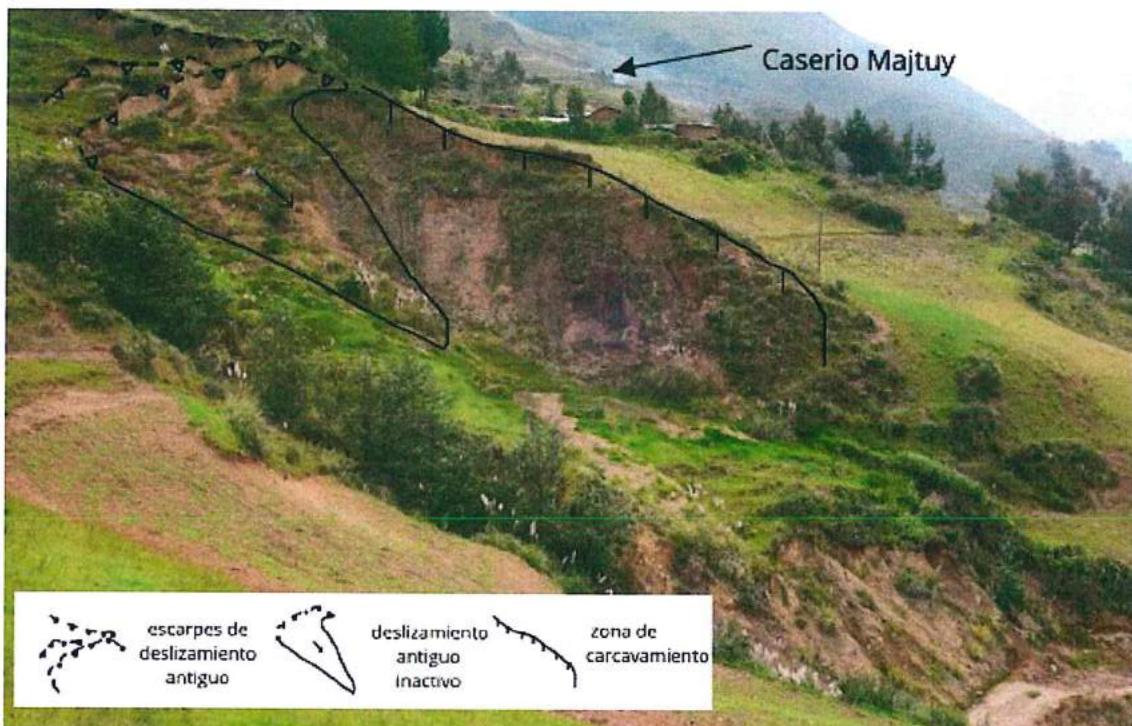
- **Sector 3:** Corresponde a un deslizamiento antiguo tipo rotacional que se originó a 64 m al NE del caserío Majtuy a la margen izquierda de una quebrada con flujo estacional que desemboca al río Condorhuasi, lateral a este deslizamiento se evidencia un socavamiento ocasionado por erosión fluvial. Este deslizamiento es susceptible a reactivarse por acción pluvial y descender al río Condorhuasi representando un riesgo para el centro poblado de Tarica. Figura 15.

Figura 15. Deslizamiento inactivo observado al NE del caserío Majtuy.

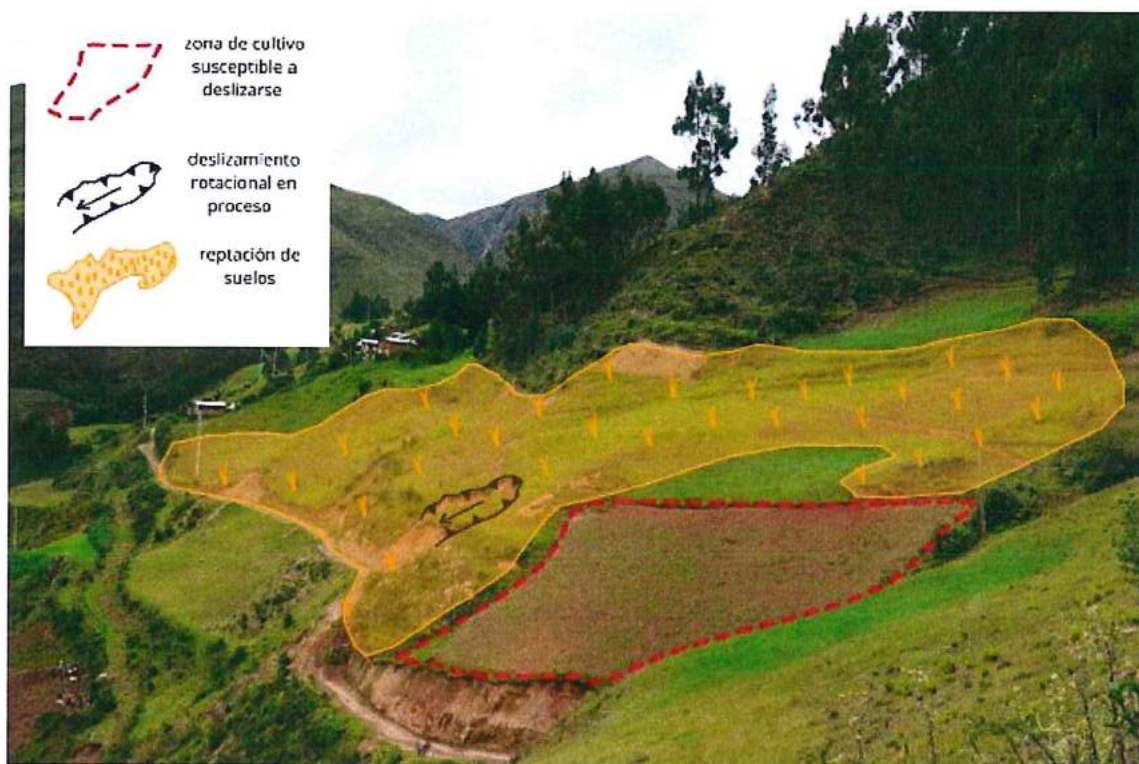
En la Ladera del cerro Ututopampa, al NO del Caserío Majtuy, se evidencia procesos de reptación de suelos (figura 16), que podrían afectar al pueblo de Tarica.

Figura 16. Ladera del cerro Ututopampa al NO del Caserío Majtuy en la que se evidencia reptación de suelos, deslizamientos en proceso y zonas de cultivo susceptible a deslizarse, que podrían afectar al pueblo de Tarica.

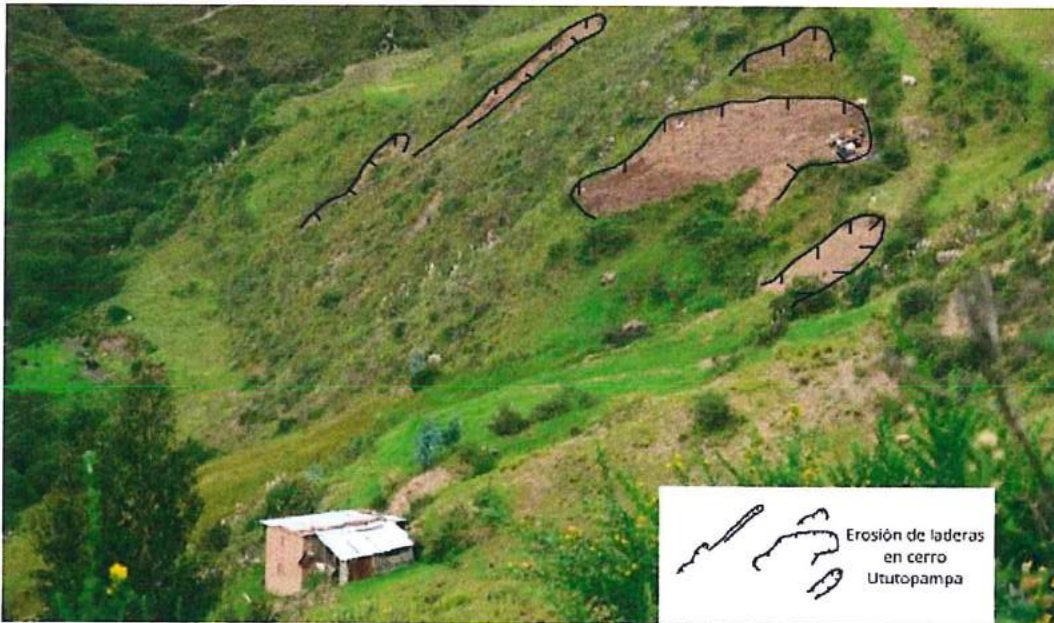
Figura 17: Erosión de laderas en las laderas bajas del cerro Ututopamapa inducidas por actividad antrópica para uso agrícola.

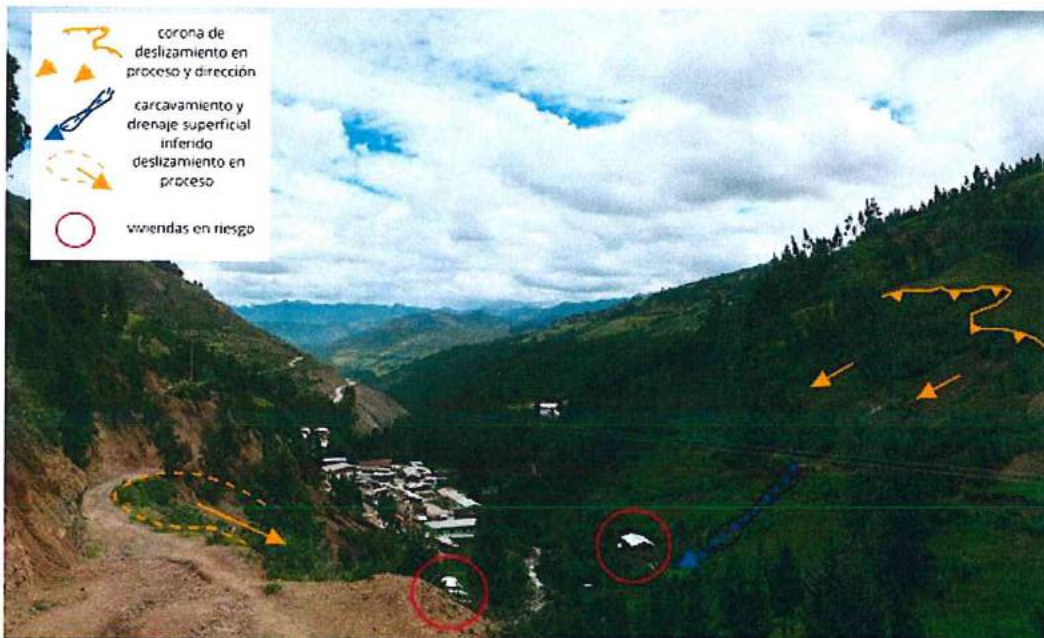
Figura 18. Se muestran los eventos geodinámicos que se presentan en las laderas a ambos márgenes del río Condorhuasi que ponen en riesgo a las viviendas del sector de Tarica.

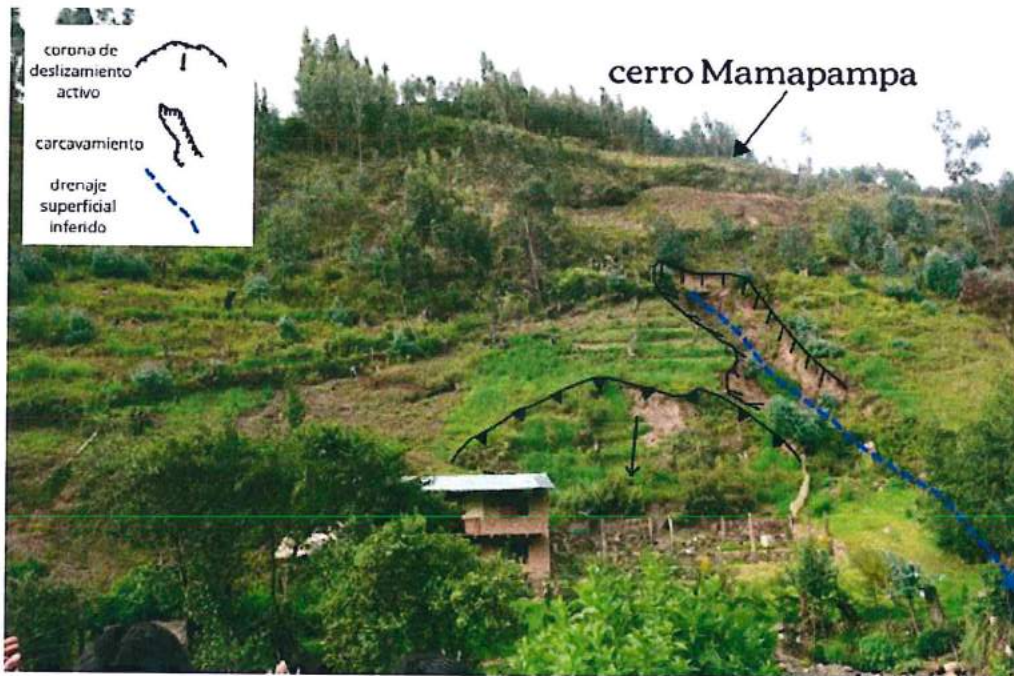
del río Condorhuasi (figura 17), También se presenta en la ladera baja del cerro Mamapampa una zona de **cárcavas** producto de la erosión que se genera por el agua proveniente de tuberías de desagüe. (Figuras 18, 19 y 20).

Figura 19. Vista frontal de la ladera que conforma el cerro Mamapampa visualizando una zona de carcavamiento y un pequeño deslizamiento en proceso que compromete a una vivienda situada en una terraza aluvial a la margen izquierda del río Condorhuasi.

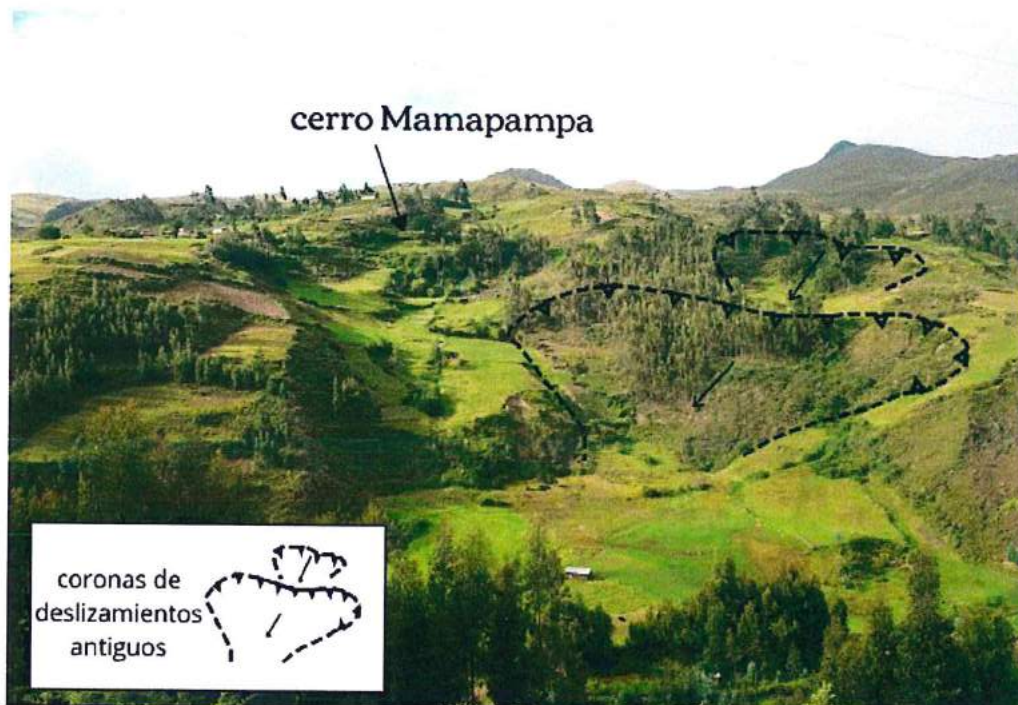
Figura 20. Cerro Mamapampa conformadas por laderas cóncavo-convexas donde se evidencian las escapas y depósitos de deslizamientos antiguos inactivos.

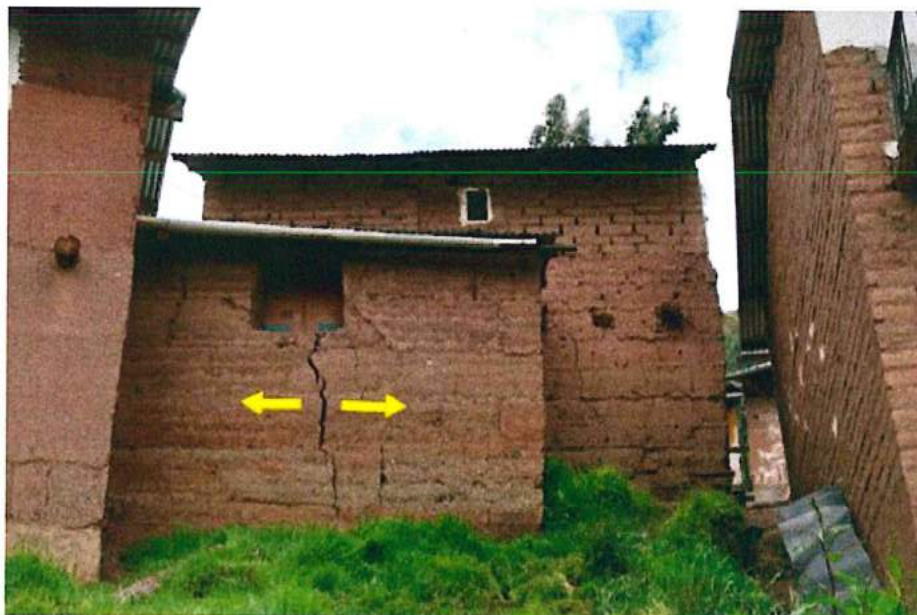
Figura 22. Pared de vivienda del caserío Majtuy muestra agrietamiento vertical y con flechas amarillas dirección de separación.

- 7) Hasta la fecha el caserío Majtuy no presenta daños en las estructuras de sus viviendas, exceptuando una casa con agrietamiento vertical en una pared situada en una zona de pendiente irregular y deformada; posiblemente ocasionada por un mal sistema de desagüe, por lo que la insuficiencia de obras de drenaje superficial y subterráneo, son necesarias para prevenir o controlar los niveles freáticos y escorrentía pluvial en el cerro Ututopamapa representan un riesgo para este Caserío.

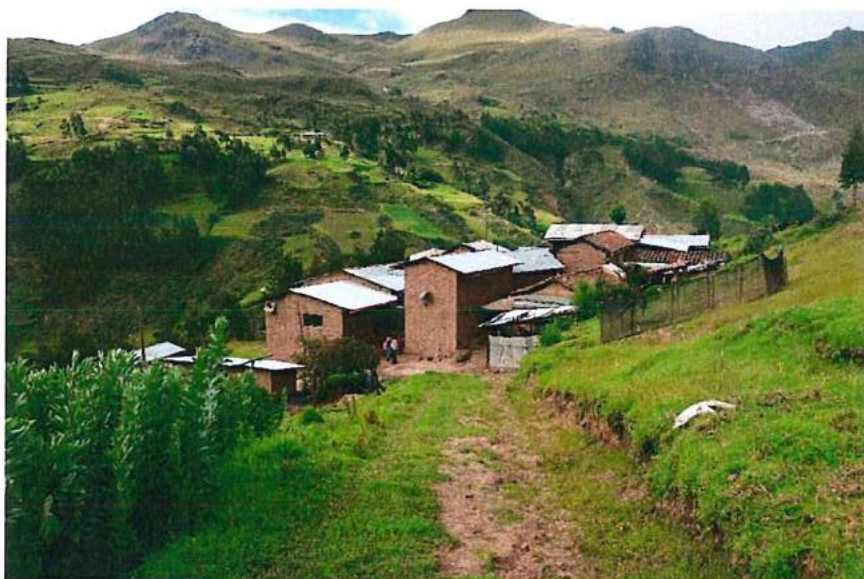
Fotografía 13. Se observa erosión hídrica, causada por escorrentía reciente de agua que se desplazó en dirección al caserío Majtuy.

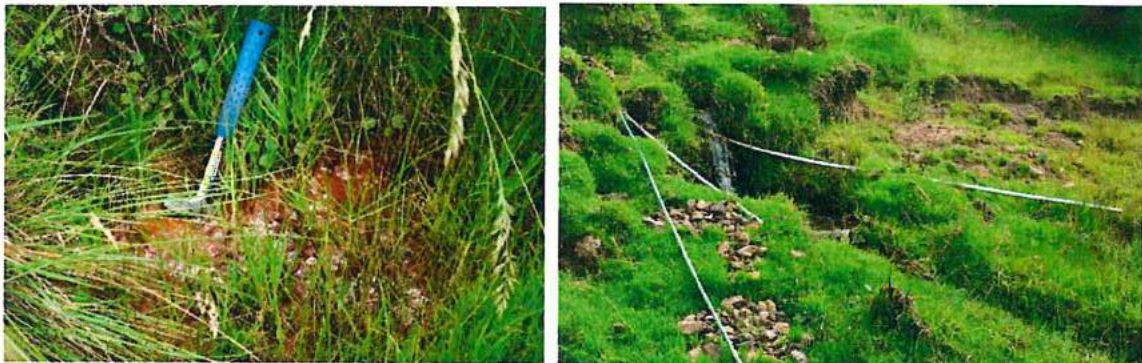
Canales de agua para irrigación de pastizales sin revestimiento y presencia de puquiales y quebradas que generan infiltración de agua y saturación del terreno (fotografías 14 y15).

Fotografías 14 y 15. Izquierda: suelos arcillosos saturados de agua. **Derecha:** presencia de canales sin revestimiento que saturan en terreno y desestabilizan la ladera.
