**Informe Técnico N° A6902**

**Primer reporte**

**ZONA PROPUESTA PARA REUBICACIÓN  
DE POBLADORES AFECTADOS POR EL DESLIZAMIENTO  
EN LOS CASERÍOS DE HIGOSBAMBA,  
HICHABAMBA, HUAYLLABAMBA, CHURUCANA**

Región Cajamarca  
Provincia Cajabamba  
Distrito Cajabamba  
Caseríos Higosbamba, Hichabamba,  
Huayllabamba, Churucana

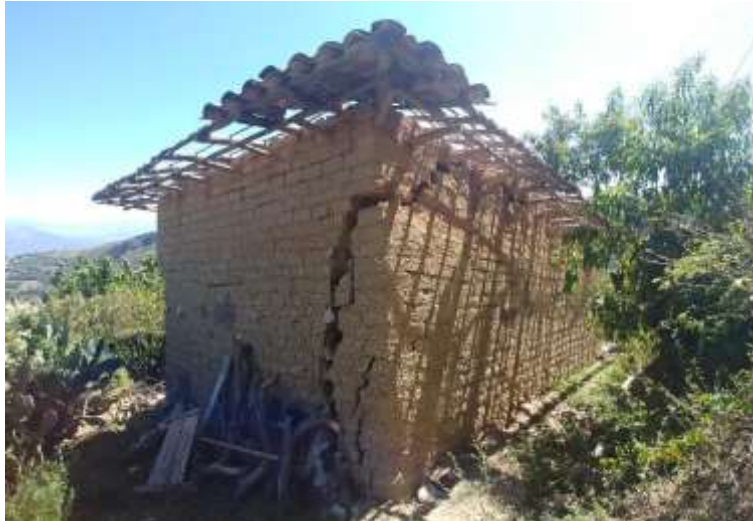
Foto N° 01: Vivienda inhabitable con agrietamientos en las paredes.

Por medidas preventivas es necesario reubicar a los pobladores (las viviendas, escuelas y postes de tendido eléctrico), afectados que se encuentran al dentro del cuerpo del deslizamiento; la reubicación se propone hacerla en el sector La Pampa (Figura N° 01), propiedad de la Municipalidad Provincial de Cajabamba.

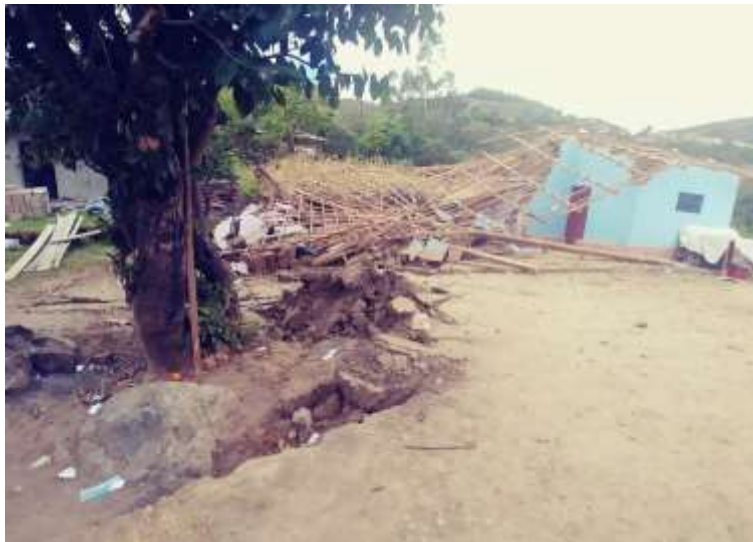
Foto N° 02: Vivienda colapsada debido al agrietamiento del terreno.

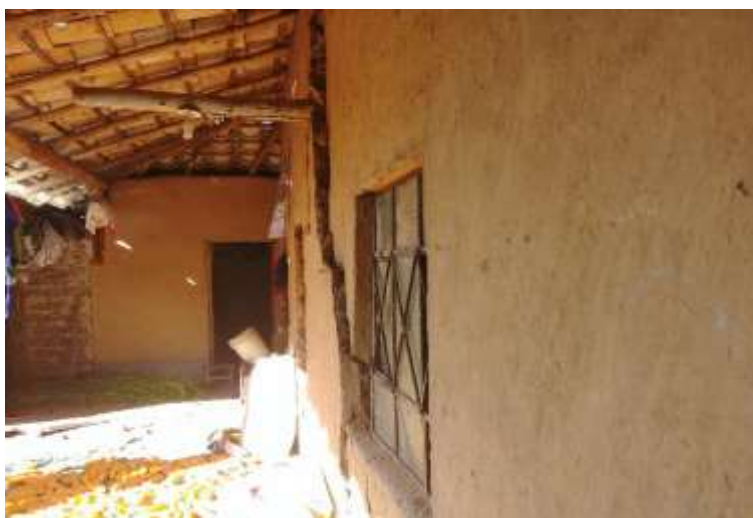
Foto N° 03: Movimiento lateral de las paredes debido al agrietamiento del terreno.

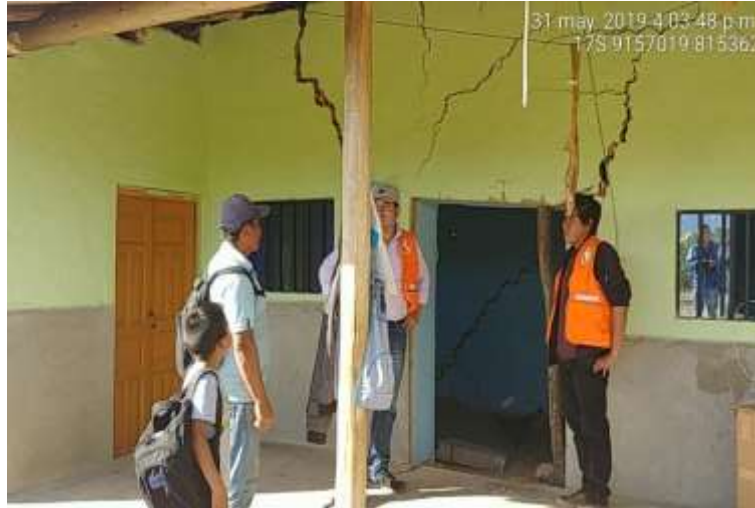
Foto N° 04: Vivienda inhabitable con agrietamientos en las paredes y pisos

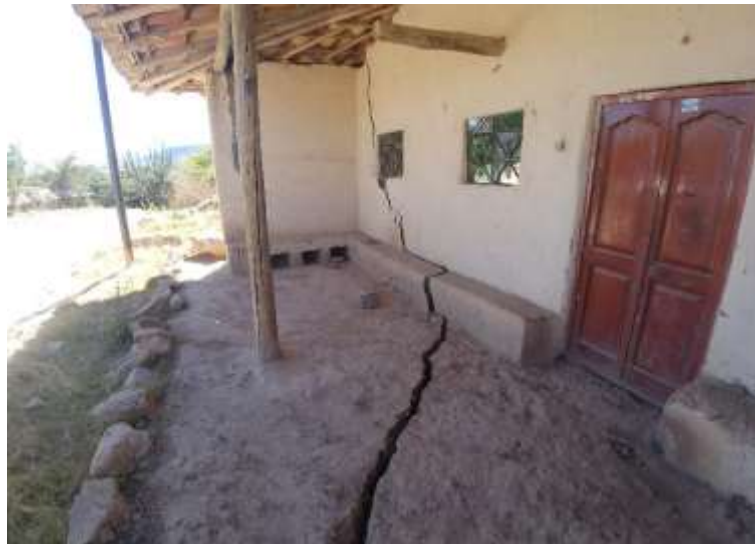
Foto N° 05: Vivienda inhabitable con agrietamientos en las paredes y pisos

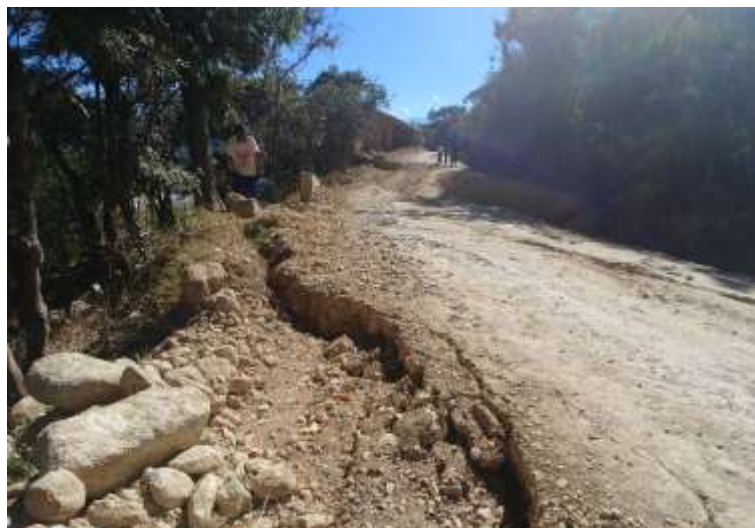
El movimiento sísmico del 26 de mayo activó un deslizamiento que afectó los caseríos mencionados, presentándose en el terreno una secuencia de agrietamientos y asentamientos afectando terrenos de cultivo, postes de tendido eléctrico, viviendas (Fotos N° 01, 02, 03, 04 y 05) y vías de acceso (Fotos N° 06).

Foto N° 06: Trocha carrozable agrietada en el talu de corte.

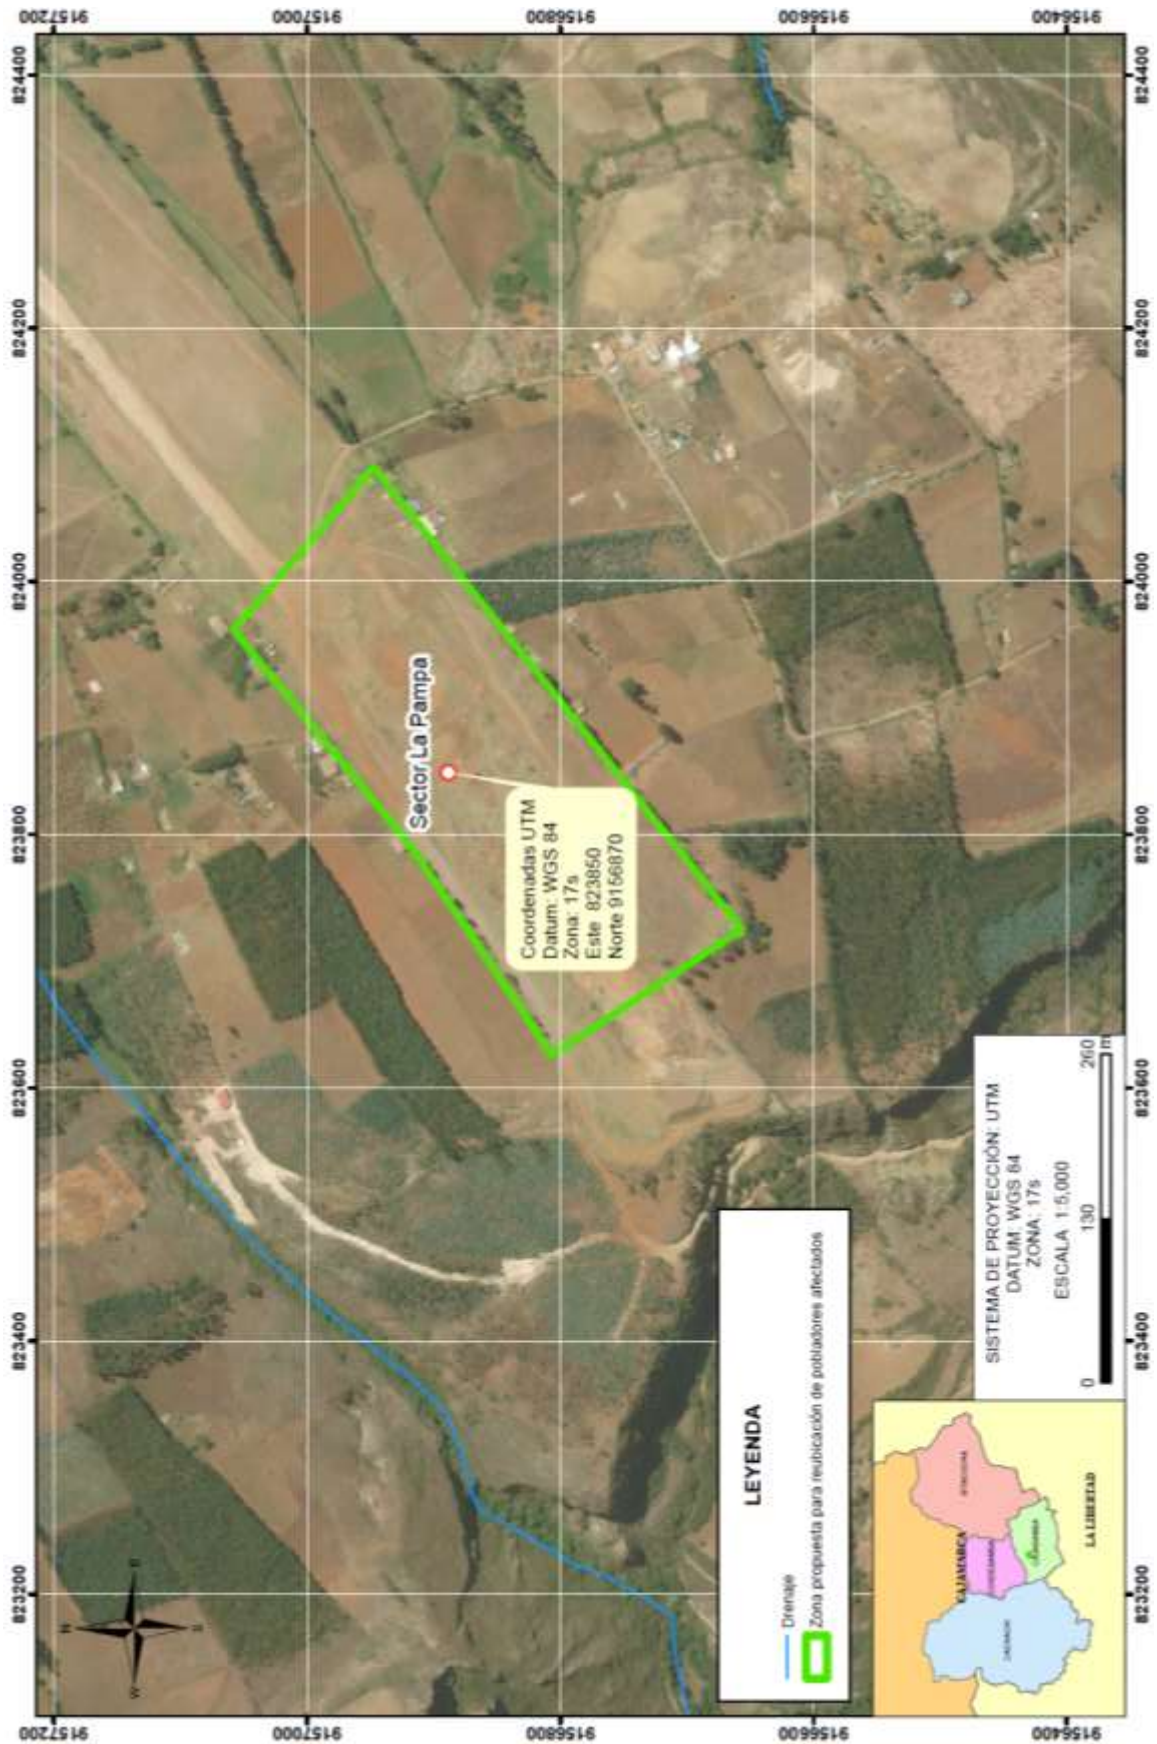
Figura N° 01: Zona propuesta para la reubicación de la población afectada.

- a) El sector La Pampa, es la zona determinada para la reubicación de los pobladores afectados por deslizamiento en los caseríos de Higosbamba, Hichabamba, Huayllabamba y Churucana, actualmente no presenta procesos de movimientos en masa.
- b) En la zona considerada para reubicación debe realizar lo siguiente:
  - Realizar un estudio de suelos, para determinar la capacidad portante de los suelos.
  - Las viviendas por ningún motivo deben ubicarse cercano al borde del acantilado, por lo menos en 100 m.
  - Forestar la zona.
  - Realizar un drenaje pluvial.
- c) En la zona del deslizamiento, ubicado en el sector sur oeste (dirección al río), realizar un drenaje, no realizar irrigaciones por inundación. Monitorear en forma visual y si fuera posible en forma topografía.
