DIRECCIÓN DE GEOLOGÍA AMBIENTAL Y RIESGO GEOLÓGICO

Informe Técnico N° A6903

**DESLIZAMIENTO EN LOS CASERÍOS
DE HIGOSBAMBA, HICHABAMBA,
HUAYLLABAMBA Y CHURUCANA**

Región Cajamarca
Provincia Cajabamba
Distrito Cajabamba
Caseríos de Higosbamba,
Hichabamba, Huayllabamba, Churucana

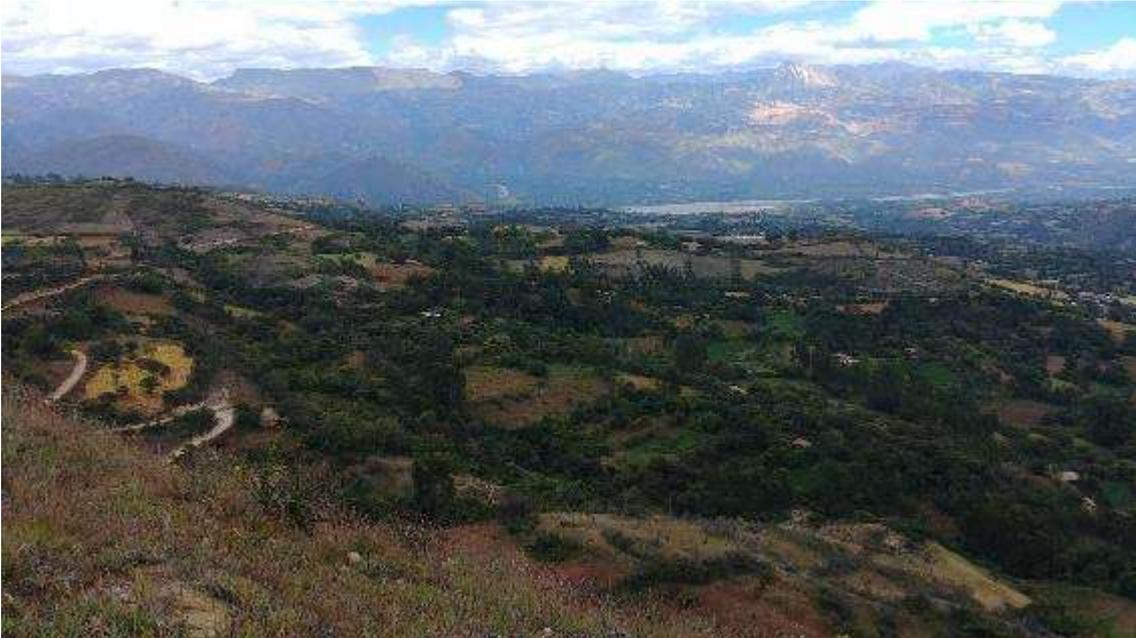
Geomorfológicamente la zona se encuentra ubicada en un relieve colinado, ocupado por terrenos de cultivo. Las laderas presentan pendientes comprendidas entre 10° y $<25^\circ$ (foto 1). Se caracteriza por presentar ondulaciones suaves hasta planas.

Foto 1. En los caseríos se aprecian cambios de pendiente, esto se debe al control litológico.

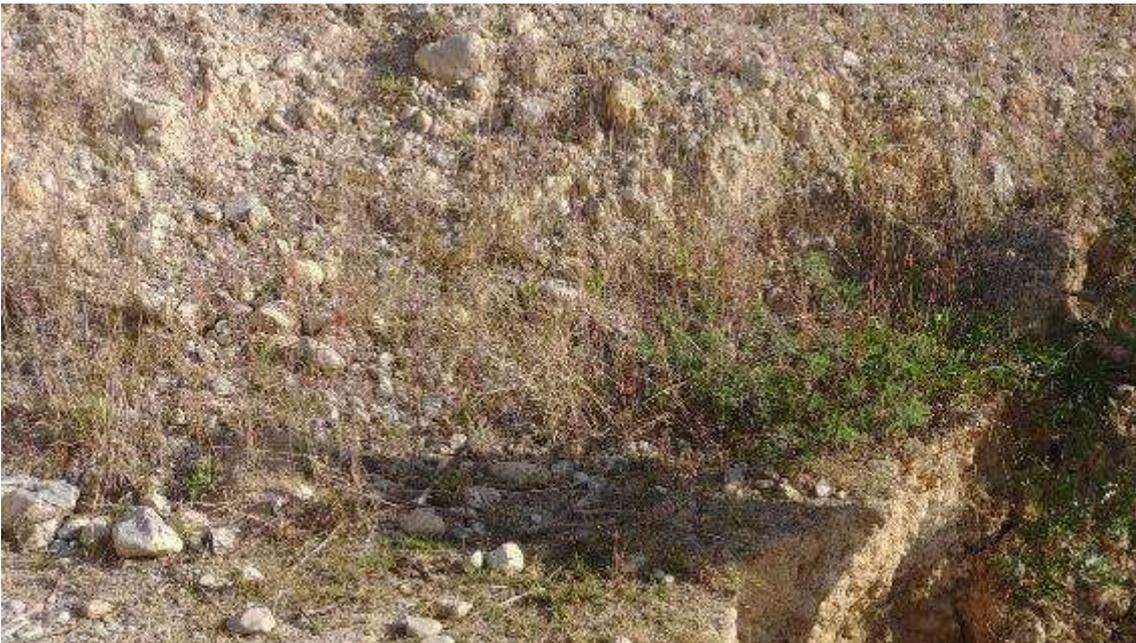
Tomando la información de Reyes (1980) y comparado con lo observado en campo; en el sector se tienen conglomerados gruesos con elementos redondeados y subredondeados, con diámetros de 10 a 40 cm (foto 2). Este material es de mala calidad, se encuentran altamente meteorizadas, no se aprecia su estructura original; los mismos que en la parte baja se encuentran cubiertos por depósitos recientes de origen coluvio – deluvial, susceptibles a la generación de movimientos en masa.

Foto 2. Conglomerados, se muestran muy meteorizadas.

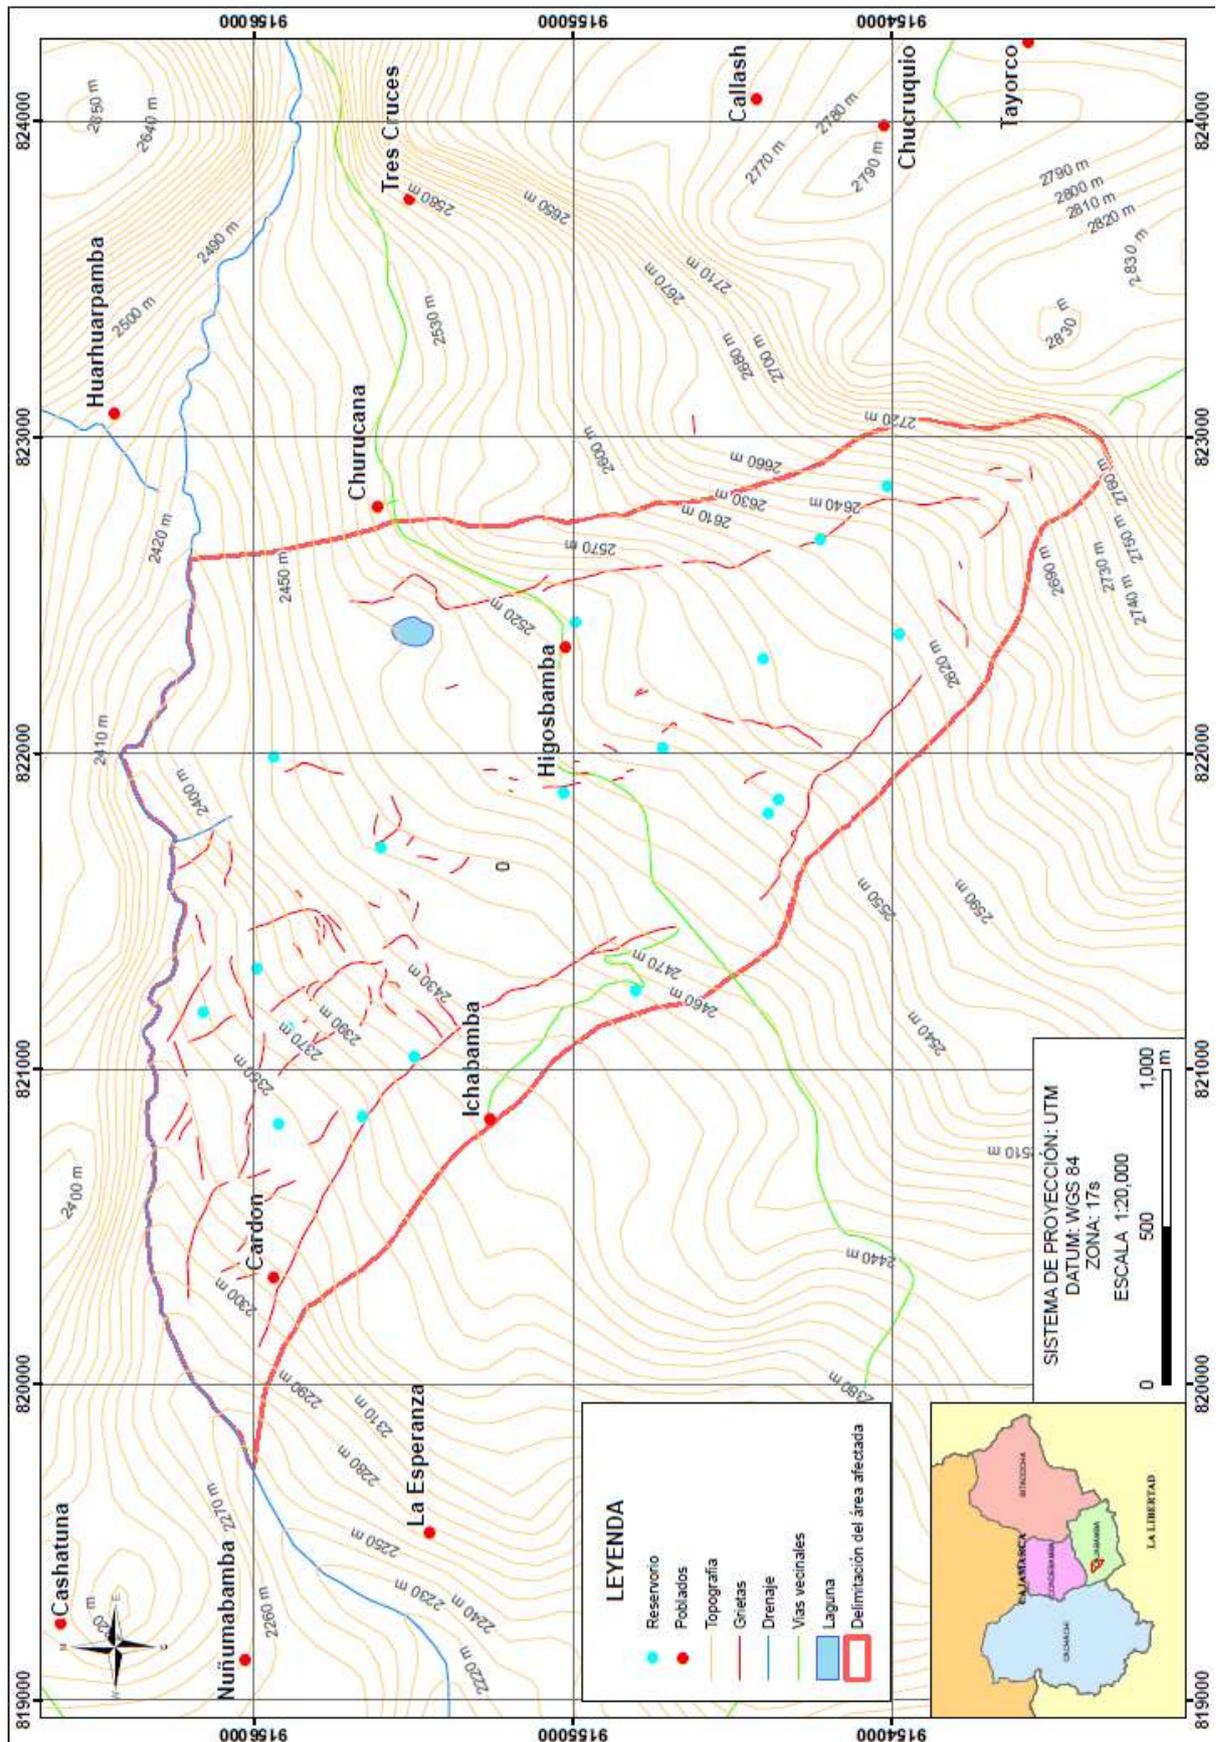
Figura 3

- a) Se evidencian agrietamientos con espesores mayores a 2 metros y profundidades de hasta 10 metros. (foto 3, 4, 5 y 6).
- b) El cuerpo del deslizamiento presenta pendientes entre 25° y 10°.
- c) Existe de manera progresiva un incremento de grietas hacia la parte superior.
- d) El movimiento de la masa llega el río Lanla en la parte baja, causando estrechamiento del río a consecuencia del movimiento de masas. (figura 3).

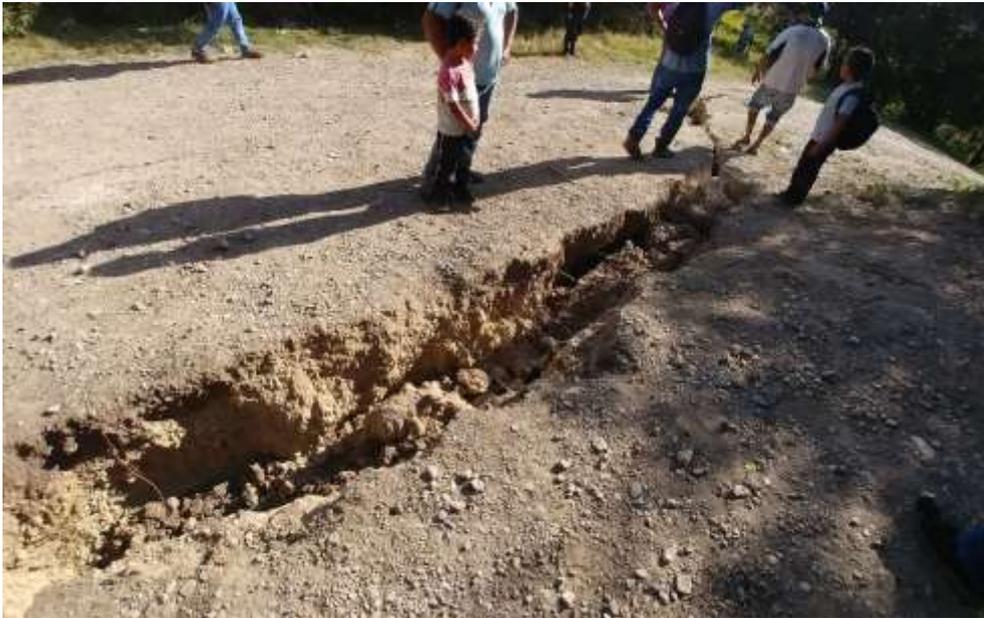
Foto 3: Agrietamientos afectan la trocha carrozable.

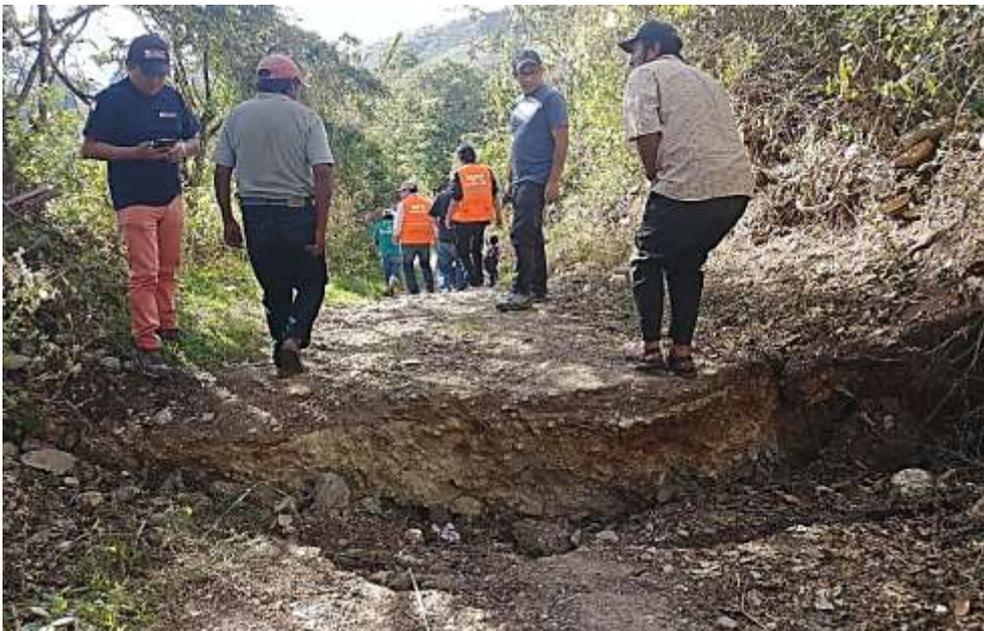
Foto 4: Agrietamientos y asentamientos afectan la trocha carrozable.

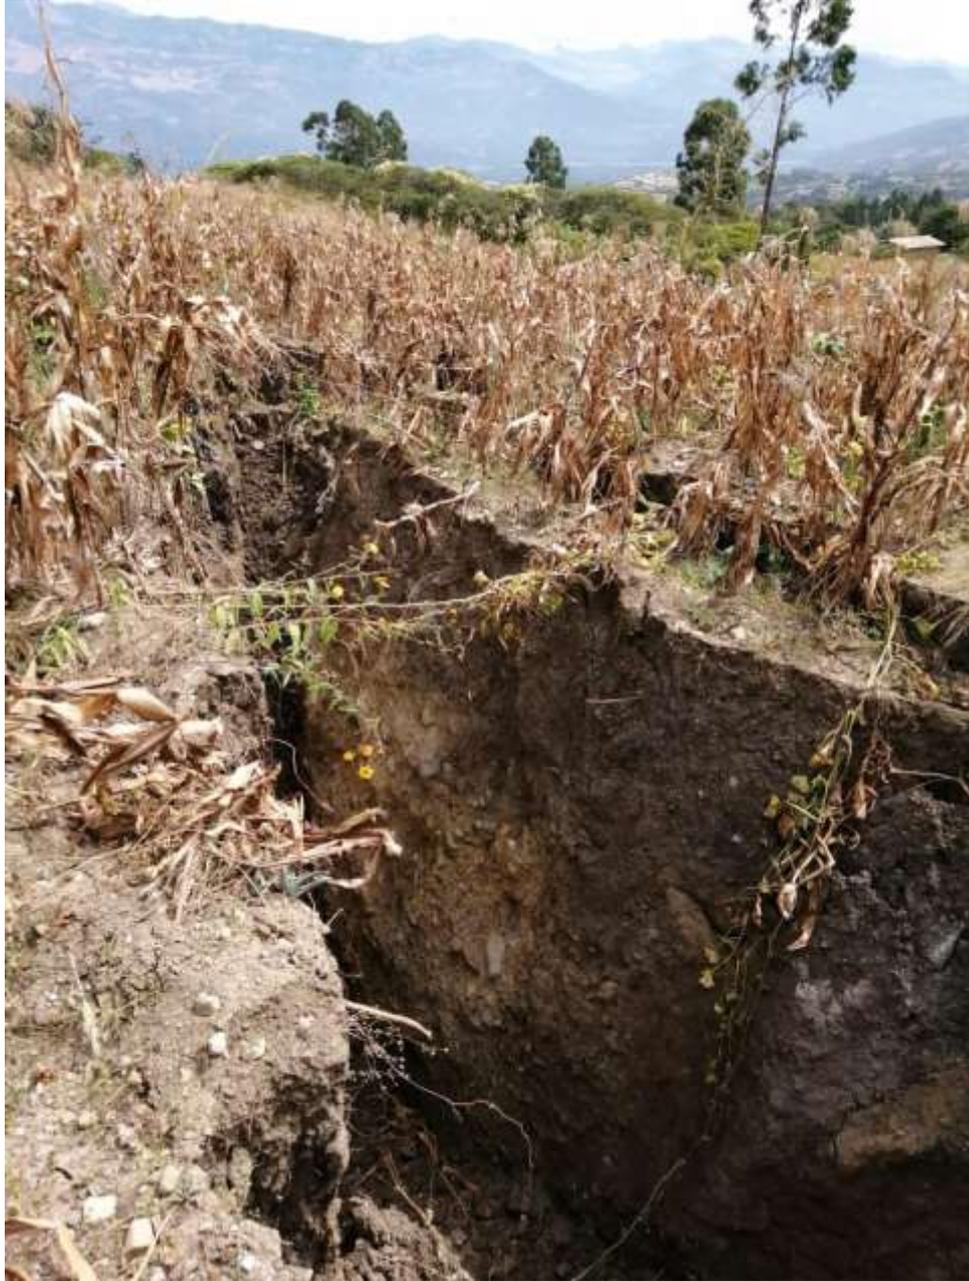
Foto 5: Grietas afectan terrenos de cultivo en el sector Huayllabamba.

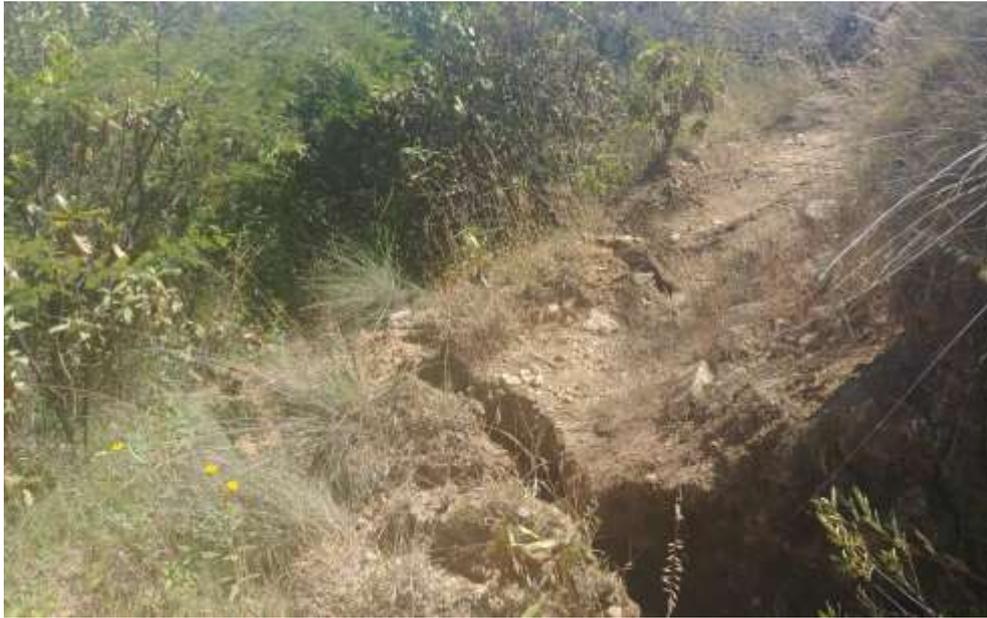
Foto 6: Grietas con dirección N320.
