Informe Técnico N° A6879

INFORME COMPLEMENTARIO: EVALUACIÓN DE DESLIZAMIENTOS DEL OESTE DE LA ESPERANZA

Región Cajamarca
Provincia Cutervo
Distrito Pimpingos/La Esperanza

JULIO
2019

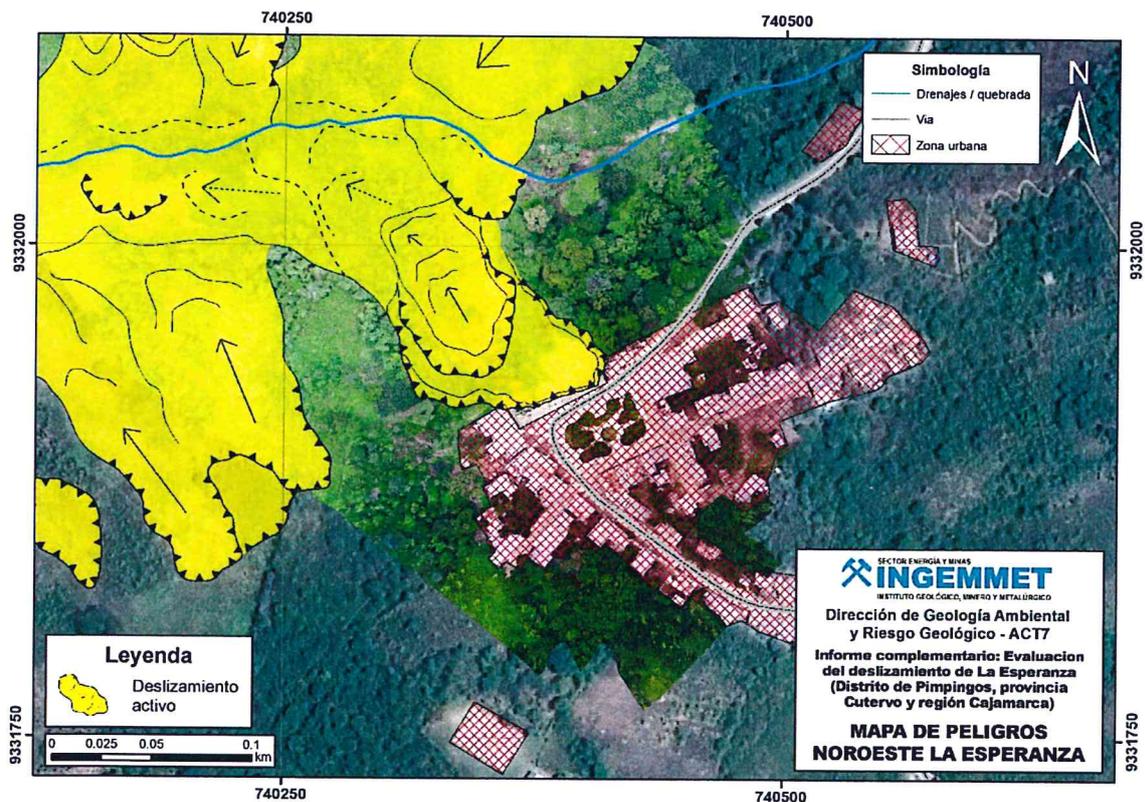
Figura 3. Mapa de peligros del noroeste del caserío La Esperanza, marzo de 2019.

La Esperanza se encuentra en zona de alta susceptibilidad ante la ocurrencia de movimientos en masa (Zavala & Rosado 2010, GEOCATMIN). Los trabajos de campo permitieron identificar deslizamientos al oeste del caserío (figura 3).

1. Reubicar las viviendas que se encuentran aledañas a la corona del deslizamiento de la zona urbana de La Esperanza (figura 3).
2. Construir zanjas de coronación para los deslizamientos de la zona urbana de La Esperanza y de la parte baja (figura 3).

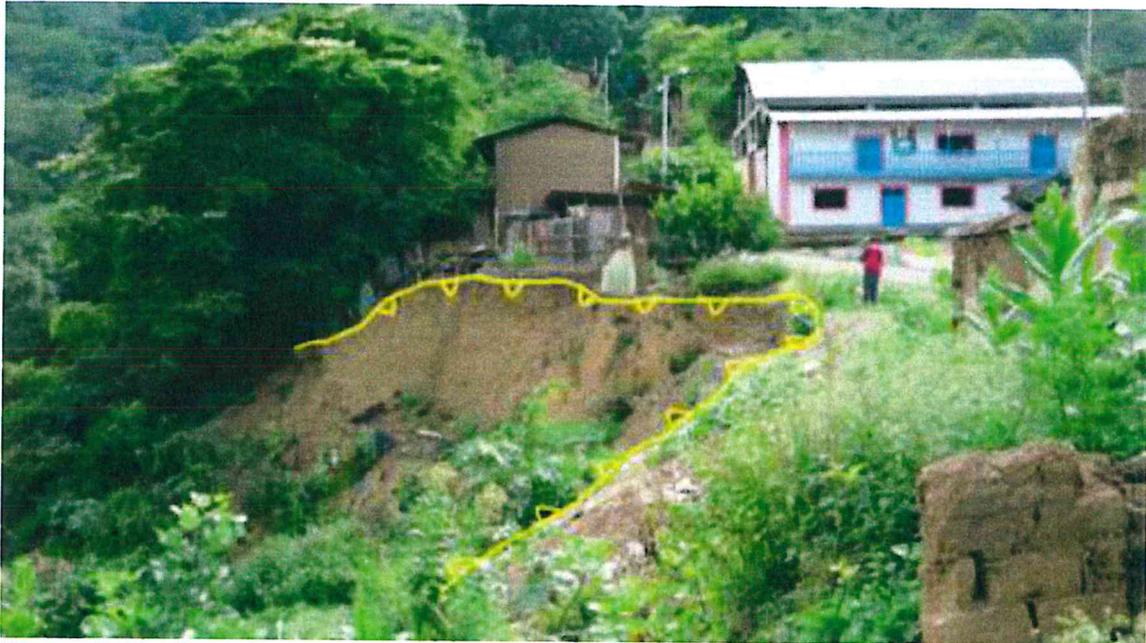
Figura 6. Deslizamiento rotacional en la zona urbana del caserío La Esperanza (Sosa & Lara 2019).

Se identificaron deslizamientos rotacionales en la zona urbana del caserío y en su parte baja, detonadas por las intensas lluvias registradas durante el mes de marzo del 2017. El deslizamiento ocurrido en la zona urbana, destruyó 8 viviendas y afectó parcialmente otras 2, así como un poste de alumbrado público. Su corona se encuentra a 3 m de la única vía de acceso al caserío (figura 6) (Sosa & Lara 2019).

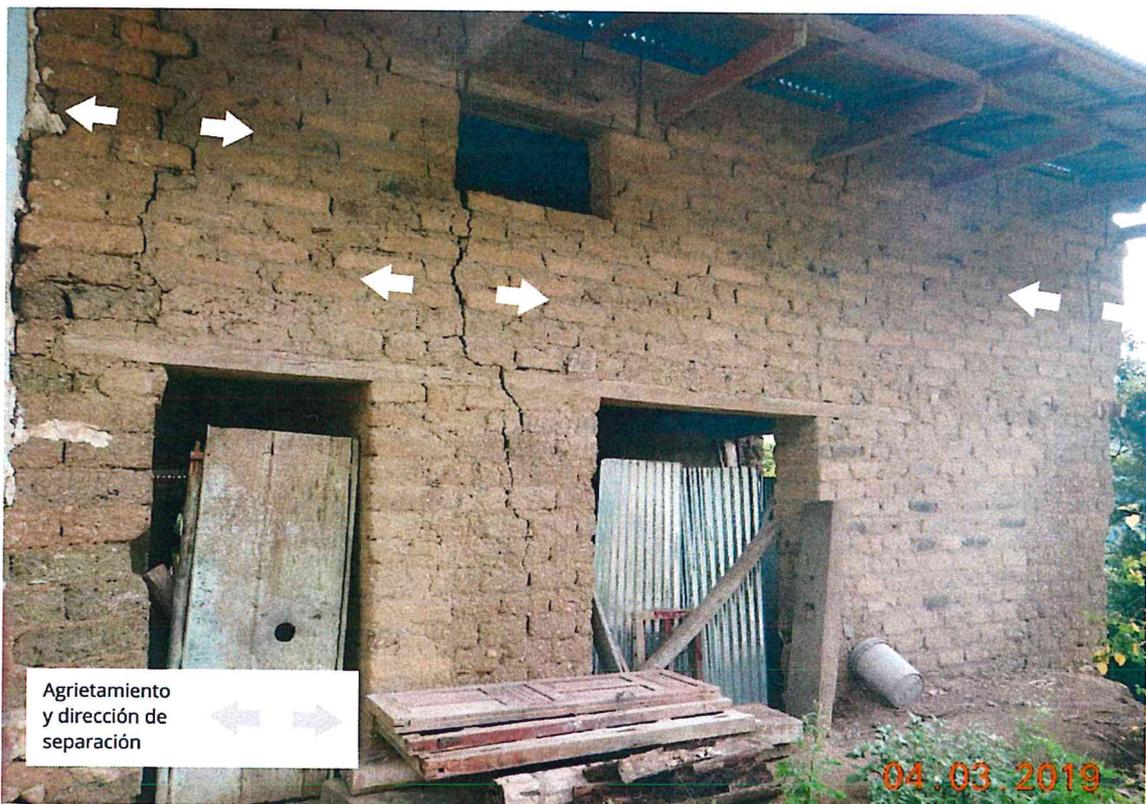
Figura 7. Agrietamientos en una vivienda ubicada en el flanco izquierdo de corona del deslizamiento que afecta zona urbana del caserío La Esperanza.

A la fecha de la reciente inspección, el deslizamiento rotacional que el 2017 afectó la zona urbana del caserío aún continúa activo. Evidencias de la continua deformación son los agrietamientos visibles en la vivienda del flanco izquierdo de la corona del deslizamiento (figura 7), la cual también tiene paredes suspendidas hacia el escarpe principal.

3. A la fecha de la reciente inspección, el deslizamiento rotacional que afecta la zona urbana de La Esperanza continúa activo. Se observaron agrietamientos en una vivienda ubicada en el flanco izquierdo de su corona además de un avance retrogresivo de más de 2 metros desde la última inspección; probablemente relacionados a derrumbes locales. No se observaron grietas detrás de la corona. La base del escarpe principal viene siendo utilizado de relleno. El escarpe secundario muestra evidencias de deformación y erosión reciente. La zona del pie muestra reactivaciones.

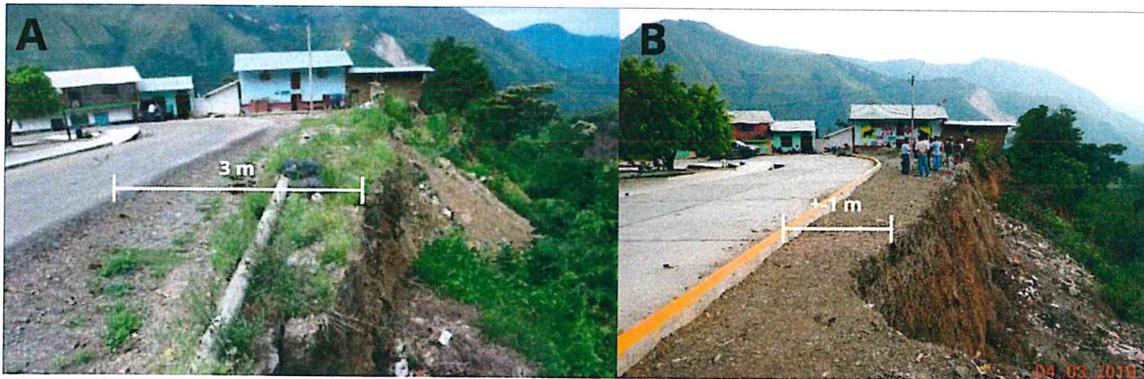
Figura 8. Fotografías comparativas de la corona de deslizamiento rotacional en la zona urbana del caserío La Esperanza. A. Fotografía 2018 (Sosa & Lara 2019). B. Fotografía 2019. Se observa el avance retrogresivo de aprox. 2m.

Durante la reciente inspección, no se observaron migraciones significativas de la corona en su totalidad, sin embargo, se interpreta un avance retrogresivo en algunos sectores, dado que se presenta una variación de la distancia entre la corona y la vía, de 3 m medidos el 2018 a 1 m en la actualidad (figura 8). El retroceso se observa en sectores sin cobertura, expuestos a la erosión. Este avance pudo haberse generado por erosión a manera de derrumbes puntuales. No se observan grietas tensionales detrás de la corona.

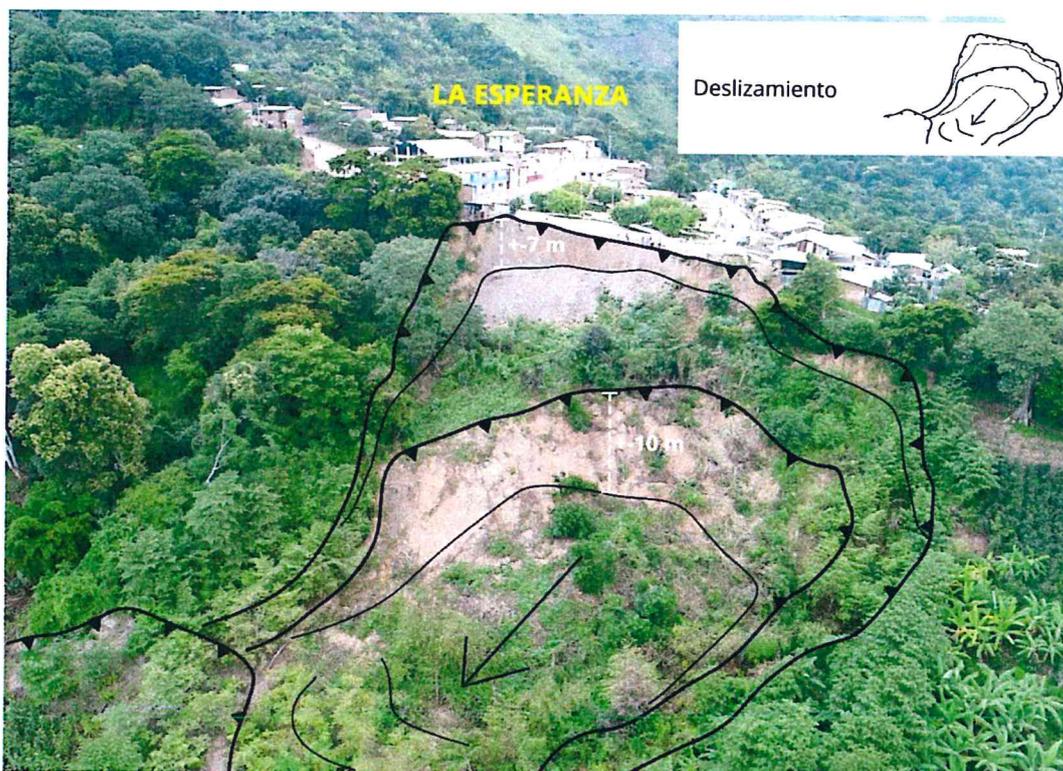
Figura 9. Interpretación del deslizamiento que afecta zona urbana, al oeste de La Esperanza, utilizando las fotografías aéreas tomadas con drone.

También se observan diferentes alturas en el escarpe principal, del cual, solo se observan 7 m de altura máxima visibles, siendo la anterior medida de 11 m. Esto se debe a la acumulación de relleno en la zona (figura 9). El escarpe secundario tiene un salto de 10 m y muestra evidencias de deformación y erosión reciente (figura 9). En la parte baja del flanco derecho (figura 9), se observa un deslizamiento menor de 60 m de corona, esto indicaría un avance progresivo.

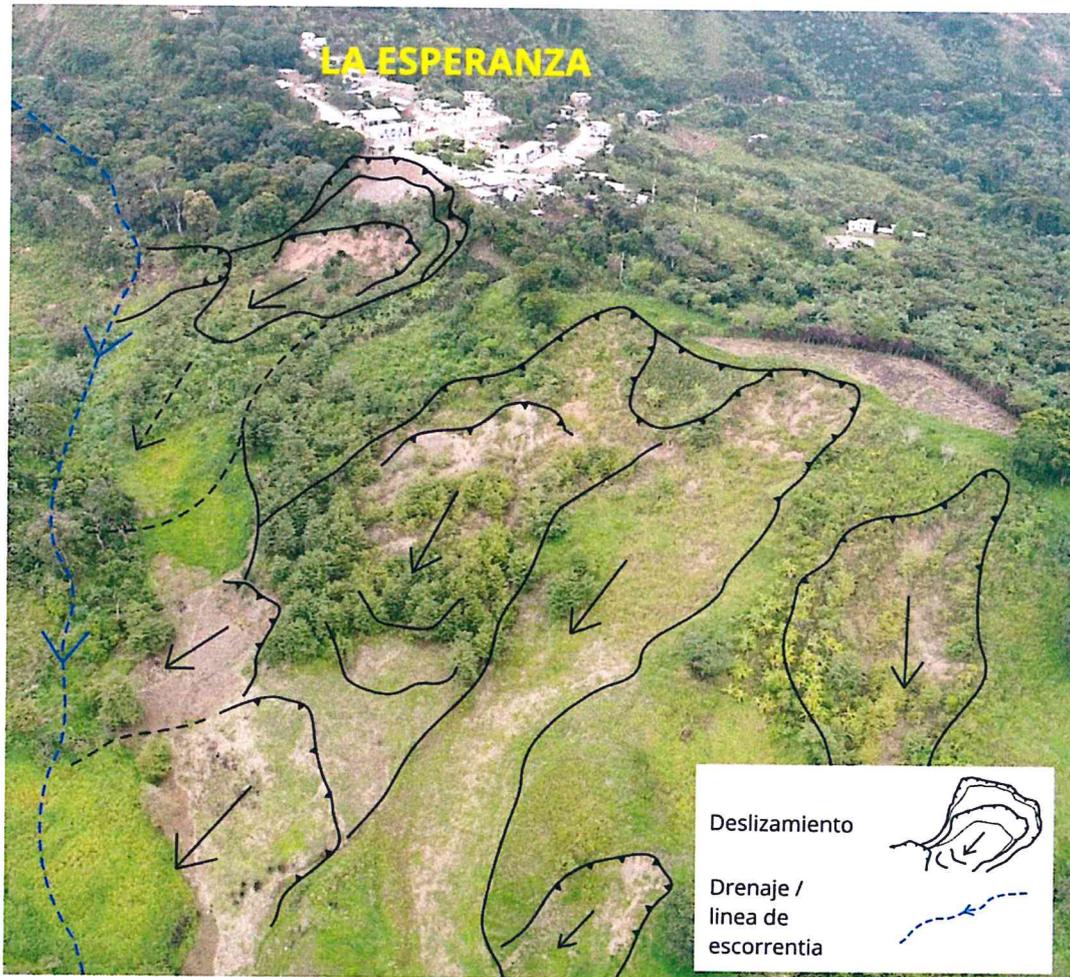
Figura 10. Interpretación de peligros en una fotografía aérea tomada con dron de deslizamientos en el sector oeste y parte baja de La Esperanza.

Las fotografías aéreas permitieron identificar el avance de otros deslizamientos activos ubicados en la parte baja de La Esperanza (figura 10). Las coronas de estos deslizamientos tienen longitudes de aproximadamente 70 m. Se observo un desplazamiento paralelo entre ambas coronas el cual une los escarpes por detrás de un terreno de cultivo, generando una corona total de aproximadamente 160 m (figuras 3 y 10). Los escarpes secundarios muestra evidencias de deformación y erosión reciente. En la parte baja de esta ladera se observan deslizamientos que demuestran avances progresivos (figura 10).

4. Los deslizamientos ubicados en la parte baja de La Esperanza también continúan activos. Se observó un desplazamiento paralelo entre ambas coronas el cual une los escarpes de deslizamientos anteriores, por detrás de un terreno de cultivo. Los escarpes secundarios muestran evidencias de deformación y erosión reciente. La parte baja también muestra reactivaciones.

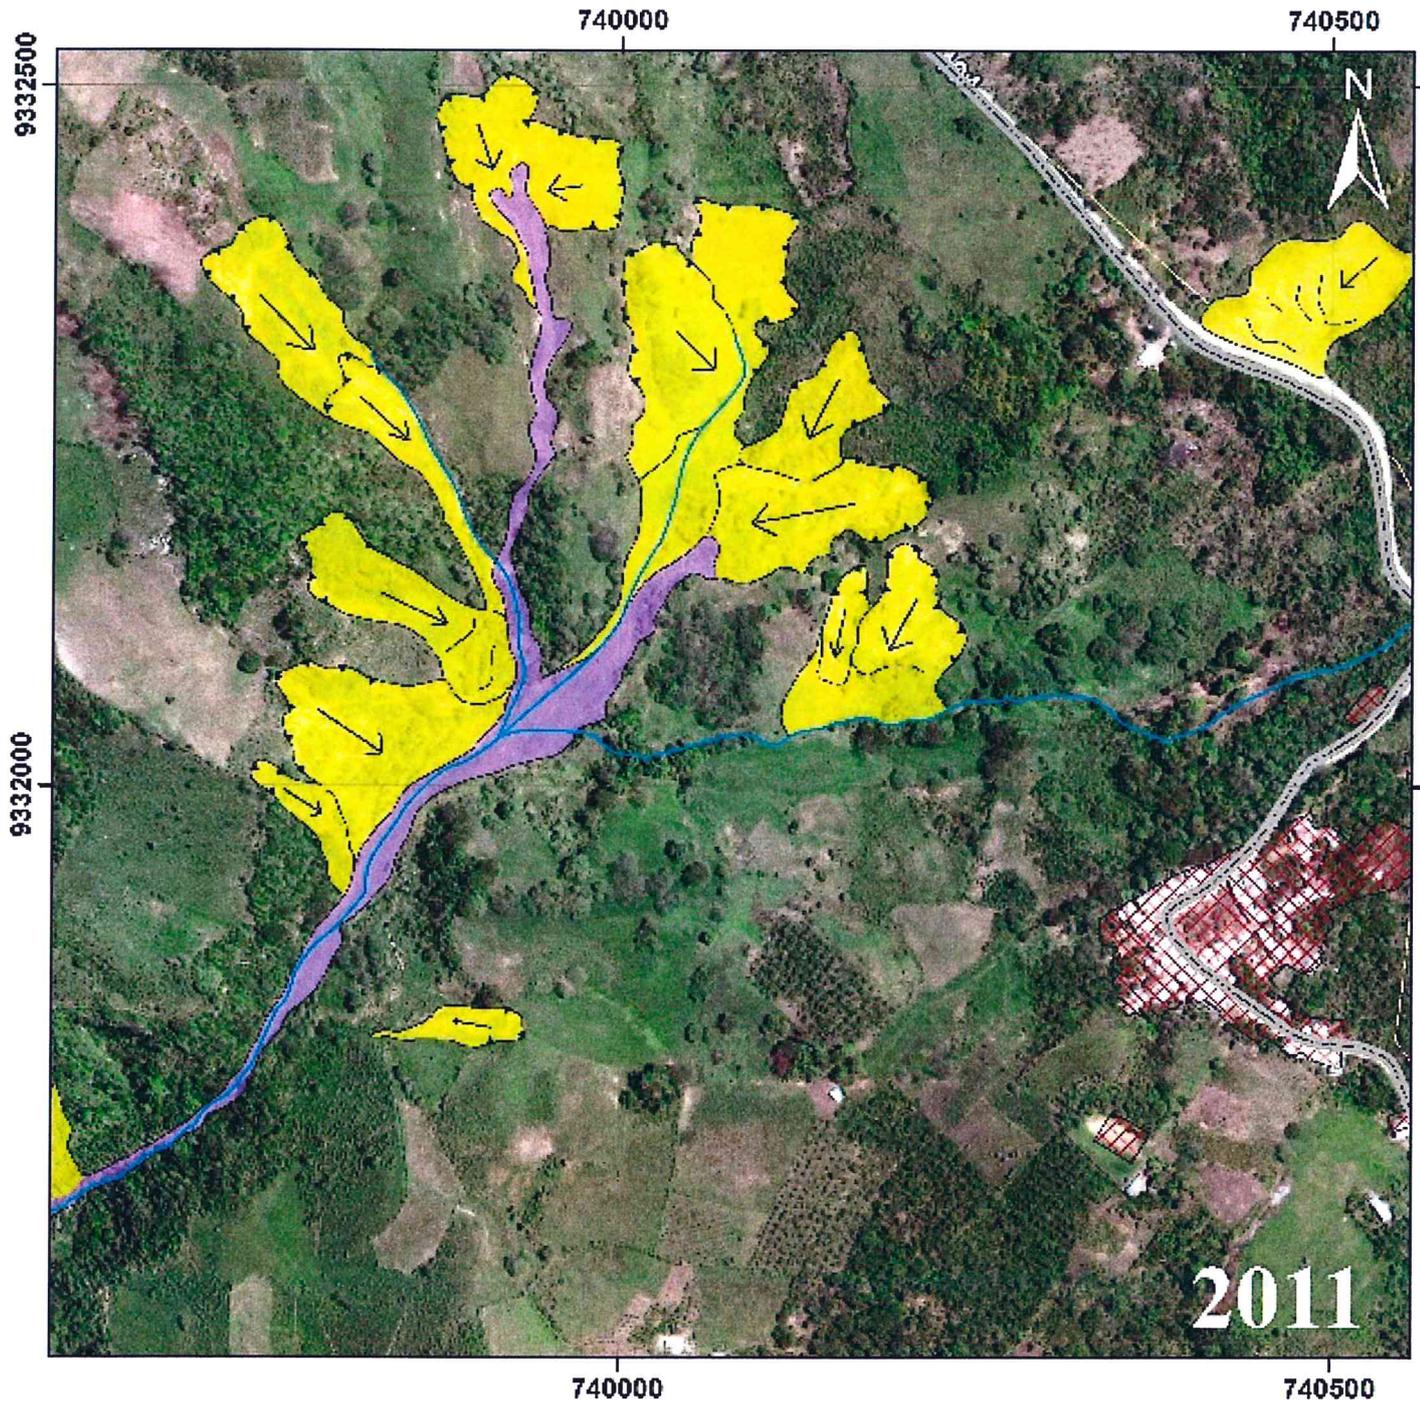
Figura 9. Evolución comparativa del avance de des

En el mapa de peligros realizado a partir de imágenes satelitales del año 2011 (figura 11), no se observan deslizamientos en la ladera oeste de La Esperanza, sin embargo, si se distinguen terrenos ondulados con superficies expuestas, probablemente relacionadas a etapas de deformación inicial del sector. En la actualidad se observa un desarrollo pronunciado de deslizamientos y procesos de deformación en la ladera oeste de La Esperanza (figura 11).

La comparación del cartografiado del 2011 con el cartografiado reciente, corrobora el continuo avance de estos fenómenos en toda la quebrada. Este avance compromete terrenos de cultivo, vías, infraestructura urbana y viviendas (figura 11). Estos fenómenos estarían relacionados a la exposición de materiales poco competentes a la erosión y lluvias, además del inadecuado manejo del agua.

5. En el mapa de peligros realizado a partir de imágenes satelitales del año 2011, no se observan deslizamientos en la ladera oeste de La Esperanza, sin embargo, se distinguen terrenos ondulados con superficies expuestas, probablemente relacionadas a etapas de deformación inicial del sector. En la actualidad se observa una evolución significativa de deslizamientos y procesos de deformación al oeste de La Esperanza. Este avance acelerado podría ser un indicador de deformaciones de mayor magnitud en toda la zona.
