INFORME TÉCNICO N° A6453

EVALUACIÓN DE RIESGO GEOLÓGICO EN EL CANAL DE IRRIGACIÓN PAUSA

Km 0+000 al Km 15+500

Región Ayacucho – Provincia de Paucar de Sara Sara

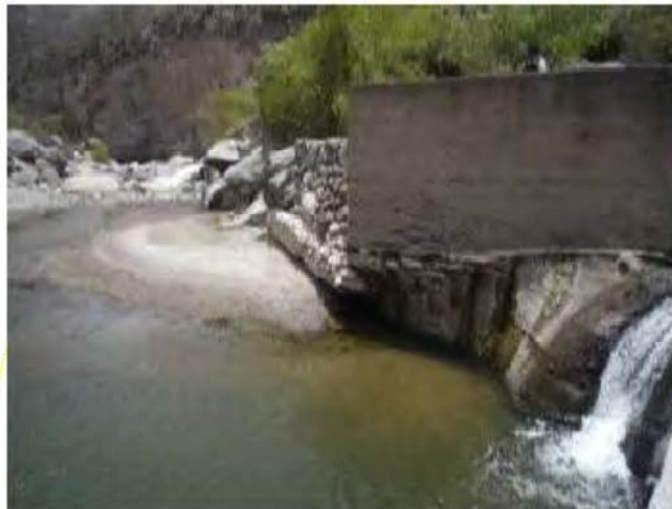
- ∞ En la progresiva 0+040: se presenta socavamiento, por erosión fluvial, en la base del muro de concreto. Ver foto N° 1
- ∞ En la progresiva 0+100 (ingreso del túnel N° 1): se presentan derrumbes y desprendimientos de rocas. Estos pueden ser detonados por intensas lluvias y sismos. Las fuertes precipitaciones pluviales, pueden generar huaycos. Ver (foto N° 2)
- ∞ En el tramo 0+120 al 0+250: en la ladera exterior del túnel N° 1, se presentan desprendimientos de rocas y derrumbes.

Foto N° 1. Socavamiento en la base del muro.

4. Los sectores afectados por erosión fluvial, por acción de las crecidas del río Mirmaca, necesitan ser reforzados con muros o espigones, aprovechando el abundante material detrítico en el cauce del río.

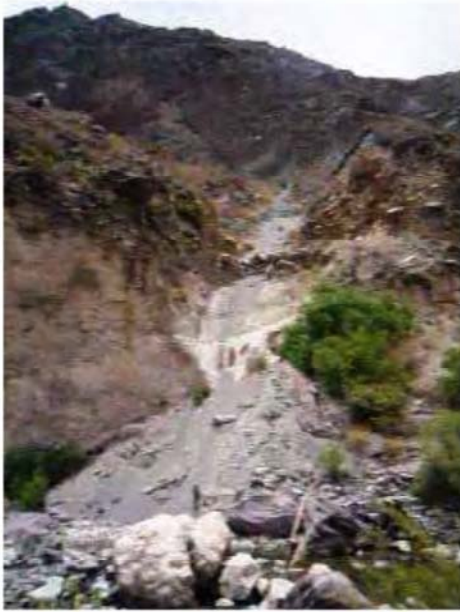
Foto N° 2. Derrumbes, desprendimientos de rocas y flujos en épocas de fuertes precipitaciones.

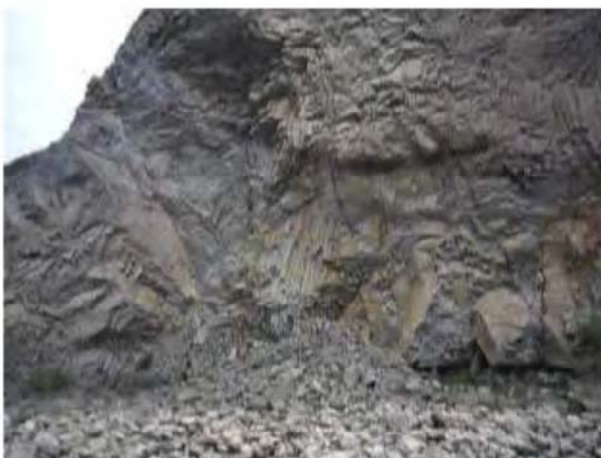
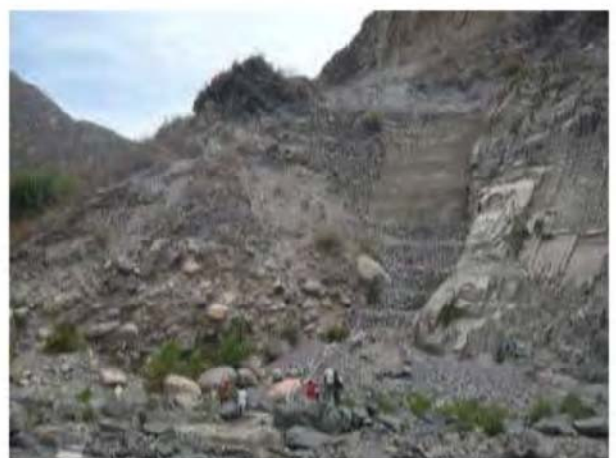
- ∞ En el tramo 0+550 al 0+580: se presentan depósitos de derrumbes antiguos inconsolidados. Estos, con intensas precipitaciones, pueden generar huaycos o flujos de barro que pueden obstruir el canal. Desprendimiento de bloques de roca pueden caer sobre el canal.
- ∞ En el tramo 0+710 al 0+850: Al exterior de túnel N° 2, se localizan desprendimientos de rocas, derrumbes y erosión fluvial, siendo más intensas en temporada de fuertes precipitaciones donde incrementa el nivel del cauce. El avance de estos fenómenos pueden llegar a comprometer el túnel en el interior de la ladera. Ver fotos N° 3 y 4. A raíz del sismo del 07/12/2010, se han producido derrumbes que han provocado daños en el túnel N°2.

Fotos N° 3 y 4: Derrumbes y desprendimiento de rocas. Obsérvese la diferencia de depósitos coluviales: en lavas (foto 3) bloques medianos a pequeños y en piroclastos, bloques grandes.

4. Los principales tramos y progresivas críticas localizadas son:
 - ∞ Km 0+710 – 0+850 (túnel N°2): desprendimientos de rocas, derrumbes y erosión fluvial.

3. Los túneles afectados por derrumbes, en sus laderas adyacentes, deben ser reforzados interiormente con concreto lanzado y en los sectores más críticos, con arcos de concreto armado.

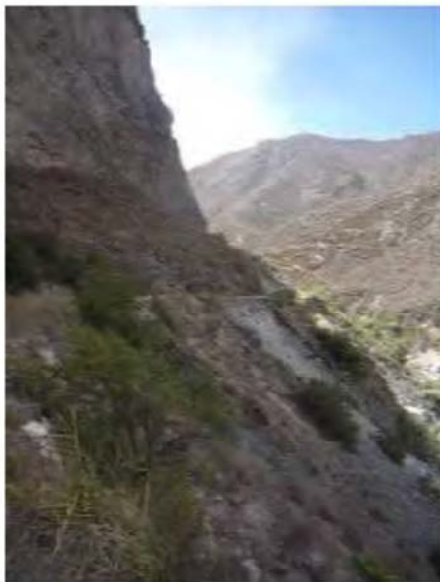
- ∞ En el tramo 0+900 al 0+980: se localizan depósitos de derrumbes antiguos y recientes; así como desprendimientos de rocas que sobre el canal. En algunos tramos se presentan derrumbes en el talud inferior del canal debido al desborde del agua, provocados por derrumbes en el talud superior, que obstaculizan el discurrir del canal. Estos provocan fuertes daños en las tuberías del canal (colocados para atravesar este tramo crítico). Tramo en peligro inminente. Ver (foto N° 5 y 6).
- ∞ En la Progresiva 1+230: se presentan derrumbes y desprendimiento de rocas que podrían dañar al canal, en la cercanía del ingreso al túnel N° 5.

Foto N° 5. Derrumbes en la parte inferior del canal, originados por el desborde del canal, producto de derrumbes y caídas de rocas del talud superior de canal.

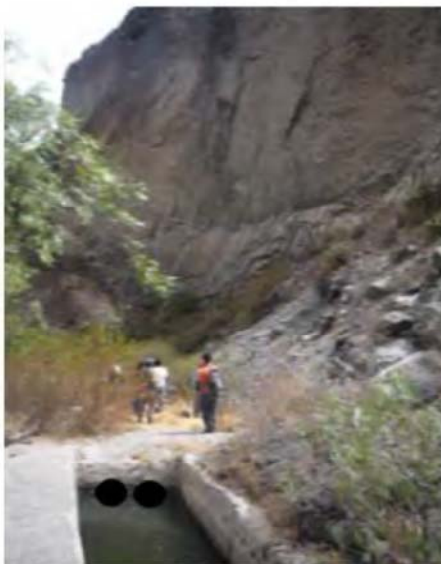
Foto N° 6. Tramo con dos tubos de 21", tubería que se obstruye con los derrumbes.

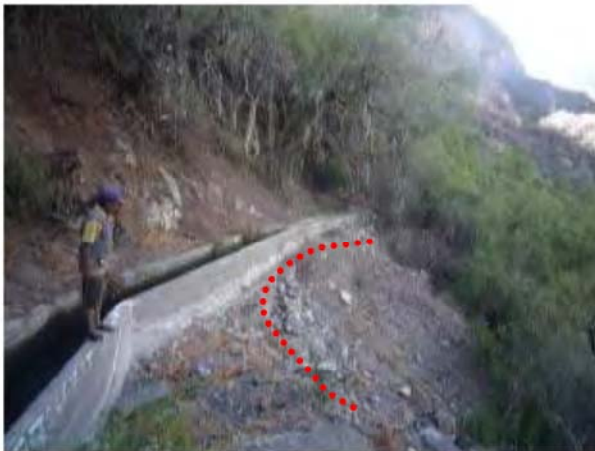
- ∞ Progresiva 2+000: se producen derrumbes en el talud inferior del canal, debido al tipo de material. Ver foto N° 7
- ∞ Progresiva 2+300: se localizan depósitos de derrumbes y desprendimiento de rocas que cubren al canal. En este tramo el canal discurre en conducto cubierto. Zona crítica. Ver foto N° 8

Foto N° 7. Derrumbe en la parte inferior del canal, puede comprometer la estabilidad del canal.

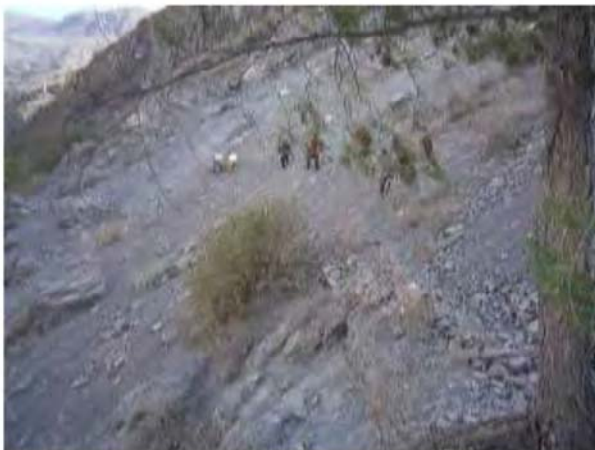
Foto N° 8: Derrumbes sobre el canal que discurre en conducto cubierto. Zona crítica.

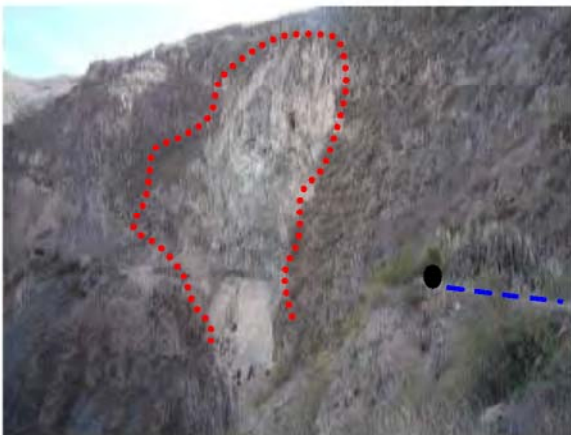
- ∞ En el tramo 3+000 - 3+300: se generan desprendimiento de rocas y derrumbes en la ladera del túnel N° 12. Ver (foto N° 9).

Foto N° 9 derrumbes y desprendimiento de rocas, en la ladera del túnel N° 12. Este en su progreso, puede provocar el colapso del túnel

- ∞ Km 3+000 – 3+300 (túnel N°12): derrumbes en la ladera del cerro, su progreso puede afectar al túnel N°12.
 - ∞ Km 5+500 – 5+650: derrumbes (tramo protegido por “pircas” o muros de piedra construidos rústicamente).

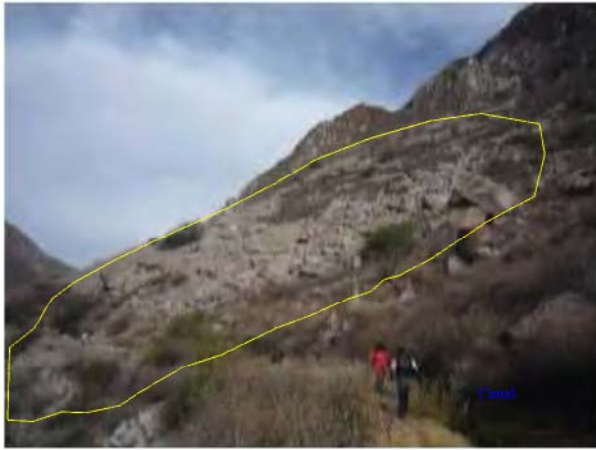
- ∞ En el tramo del Km 5+000 al 5+060: se han cartografiado depósitos de derrumbes antiguos. Estos en la actualidad, generan desprendimiento de rocas.
- ∞ En la progresiva Km 5+239 se ha localizado un derrumbe antiguo.
- ∞ Entre la progresiva Km 5+500 al Km 5+650, se localizan depósitos de antiguos de derrumbes. Ver fotos N° 10 y 11

Foto N° 10. Deposito de derrumbes, obsérvese los grandes bloques sueltos.

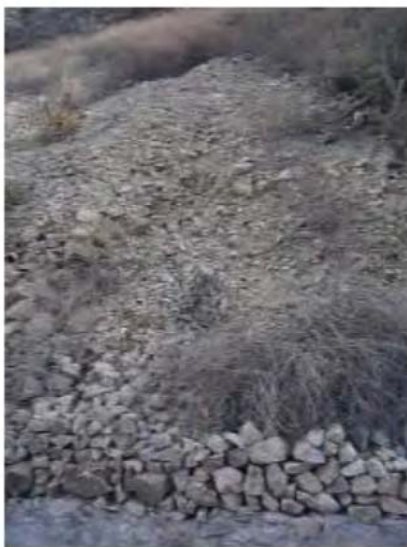
Foto N° 11. Depósitos de derrumbes y pircas construidas para proteger el canal.

5. En las laderas inestables, que comprometan la estructura del canal, se deben construir gaviones, que por sus características de unidades constructivas continuas y flexibles son apropiadas para estos fines.

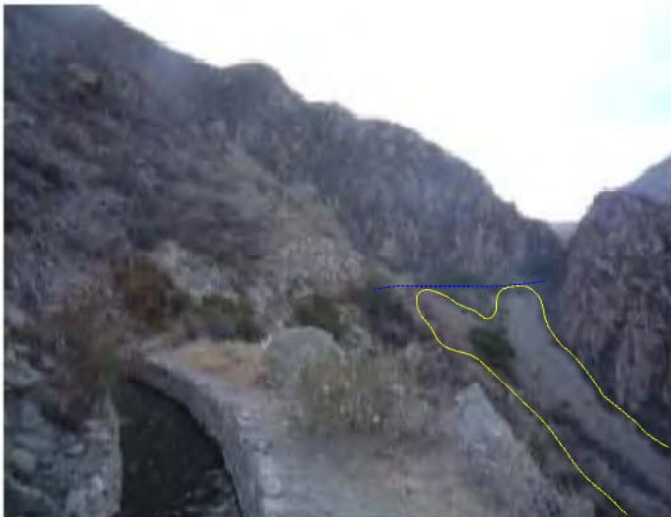
- ∞ En el tramo Km. 7+620 al 7+650. se presentan depósitos coluviales producto de derrumbes antiguos y desprendimientos de rocas. Intensas precipitaciones pluviales ocasionarían huaycos (flujos) que pueden afectar el canal. Ver foto N° 12
- ∞ En el tramo Km. 7+810 al 7+850: Derrumbes y desprendimientos de rocas pueden precipitarse sobre el canal, dañándolo o cubriéndolo pudiendo ocasionar el colapso del mismo.

Foto N° 12. Derrumbes y desprendimientos de rocas, pueden dañar el canal en este sector.
