Informe Técnico N° A6448

Inspección Técnica de Peligros Geológicos:

# Flujo por deslizamiento de Yorocco

Distrito de Huacullani - Región Puno

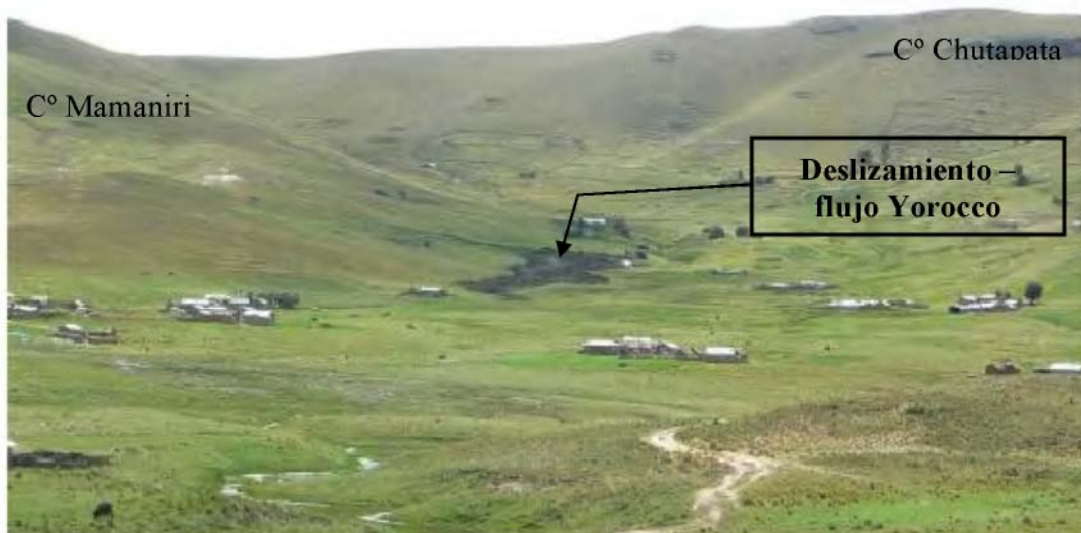
El movimiento de masa se ubica en el flanco sureste del cerro Mamaniri, entre 3827 msnm a 4234 msnm, la pendiente del terreno es moderada y varía entre 5° a 20° (Foto N° 1).

Foto N° 1. Vista panorámica de la zona afectada por el deslizamiento-flujo.

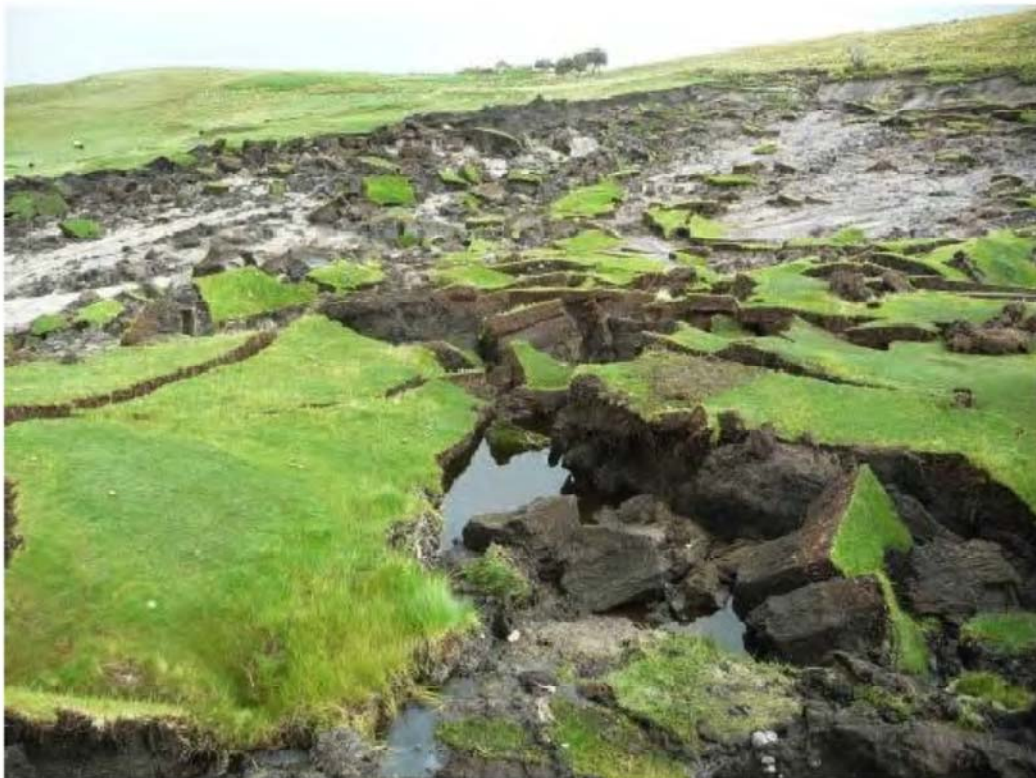
En la zona, es notoria la presencia de agua en la superficie en forma de bofedales u oconales (Foto N° 2).

**Foto N° 2:** Vista panorámica de oconales afectados por el deslizamiento. Nótese la presencia de agua en el cuerpo del deslizamiento.

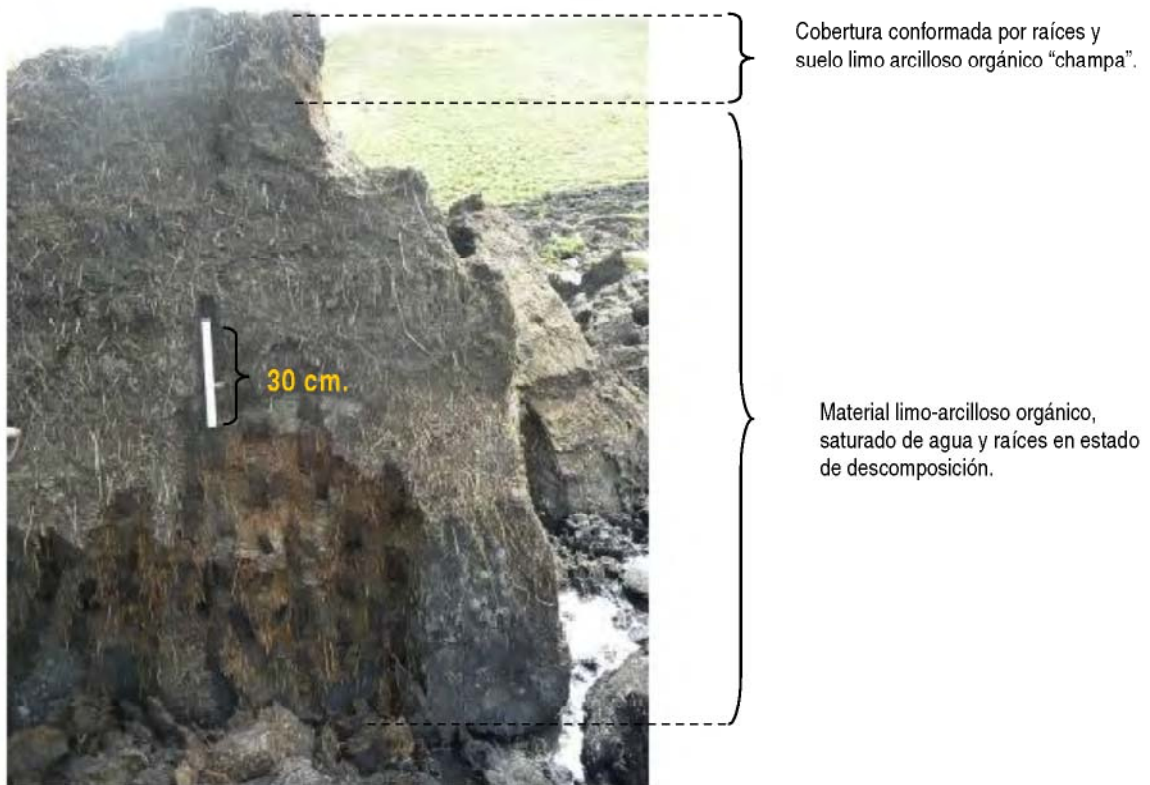
- 1) Material de cobertura (“champa”) formado por raíces y suelo limo arcilloso orgánico de coloración marrón oscuro, con espesores variables de 0.30 m y 0.50 m; esporádicamente presenta clastos redondeados menores a 10 cm de diámetro. El material está completamente saturado de agua y cubierto por vegetación nativa, formando “oconales” y/o bofedales. Ver Foto N° 3.

- 2) Debajo de la “champa” se tienen materiales limo – arcilloso inorgánico (ML) con pequeños lentes dispersos de arena fina, su espesor promedio es de 5.50 m, se encuentra completamente saturado de agua (humedad natural 98.36%) y las raíces están en estado de descomposición; la coloración del material es de color gris oscuro. Foto N° 3.

Foto N° 3. Perfil del "bloque de suelo orgánico" arrastrado por el flujo.

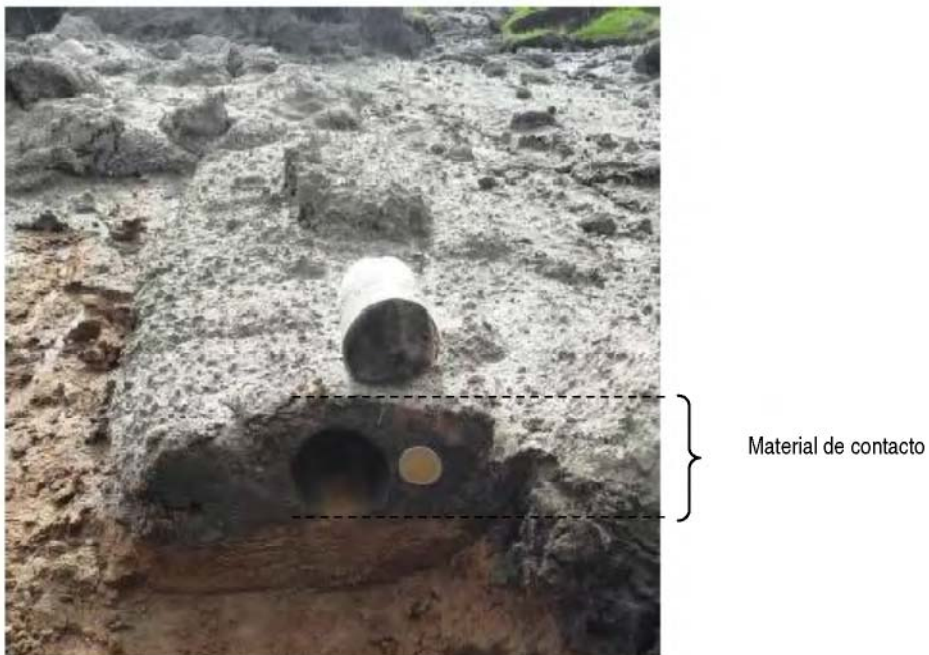
- 3) Material arena – limoso (SM) de coloración gris blanquecino, sueltas, con espesor promedio de 50 cm, presencia de clastos redondeados menores a 30 cm de diámetro. Este horizonte se encuentra en contacto con el substrato rocoso y posiblemente haya servido como “lubricante” para que se produzca el deslizamiento. Foto N° 4.

Foto N° 4. Material de contacto areno limoso de color gris blanquecino de consistencia baja.

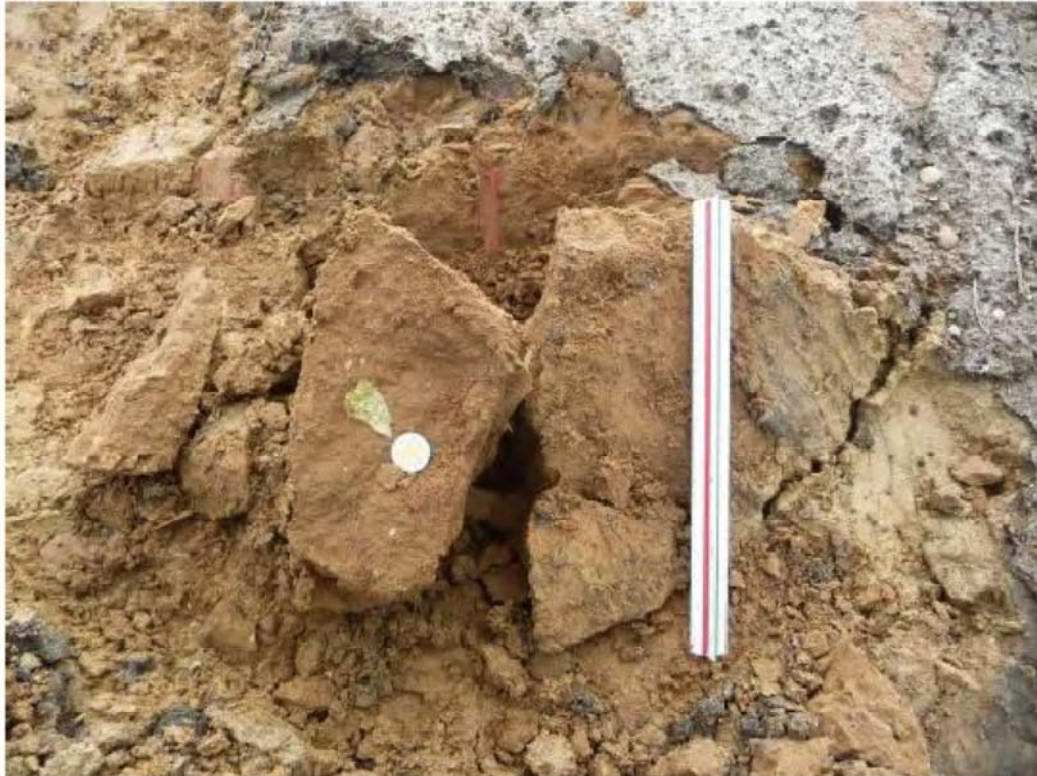
- 4) La base del deslizamiento está formada por roca muy meteorizada de la Formación Capillune del Neógeno – Plioceno (1 – 5 MA), compuesta de arenisca tobacea re TRABAJADA, lodolitas y fragmentos líticos volcánicos en matriz de arena limosa de color pardo rojizo, con resistencia compresiva blanda (5 a 12.5 MPa). Esta secuencia se comporta como material impermeable con condiciones de ser acuitado. Foto N° 5.

**Foto N° 5.** Roca muy meteorizada y alterada, compuesta de arenisca tobacea retrabajada, lodolita y fragmentos líticos volcánicos. Matriz de arena limosa de color pardo rojizo de resistencia blanda.

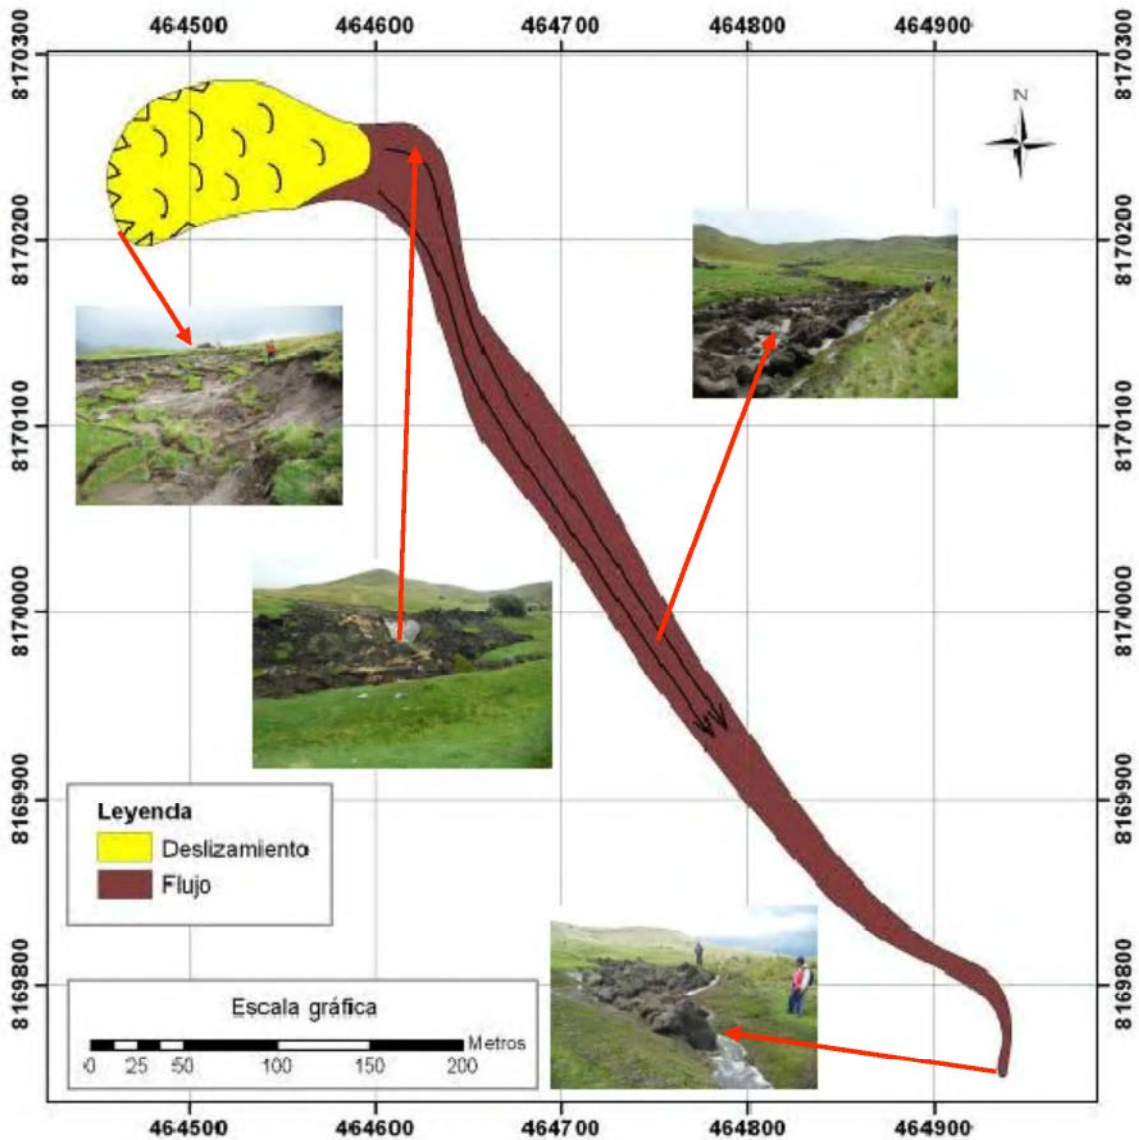
El evento que ocurrió el 23 de febrero del 2011 a las 05:30 en el sector de Yorocco es un movimiento en masa del tipo **flujo por deslizamiento**, designándose a deslizamientos que en fases posteriores a su iniciación se comportan como un flujo. Ver Figura N° 2.

Figura N° 2. Esquema de deslizamiento – flujo de Yoroco

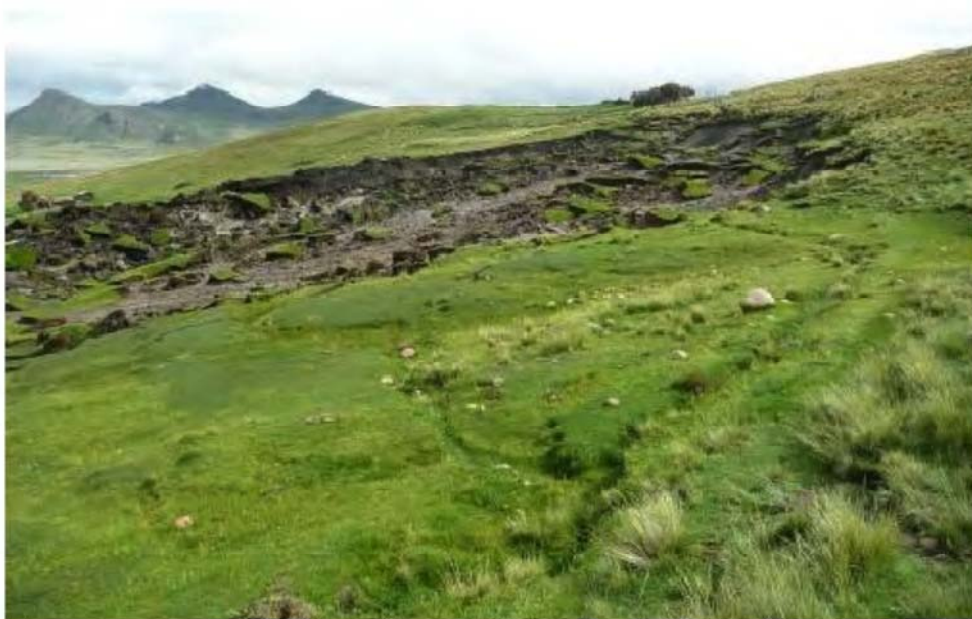
El deslizamiento en si, es de tipo traslacional (Fotos N° 6, 7 y 8), regresivo, de movimiento rápido a moderado en su etapa final (versión de los lugareños) y se originó en el flanco sureste del cerro Mamaniri; inmediatamente de producido discurrió como un flujo de barro, con velocidad rápida. Foto N° 9.

**Foto N° 6:** Vista panorámica de la escarpa de deslizamiento.

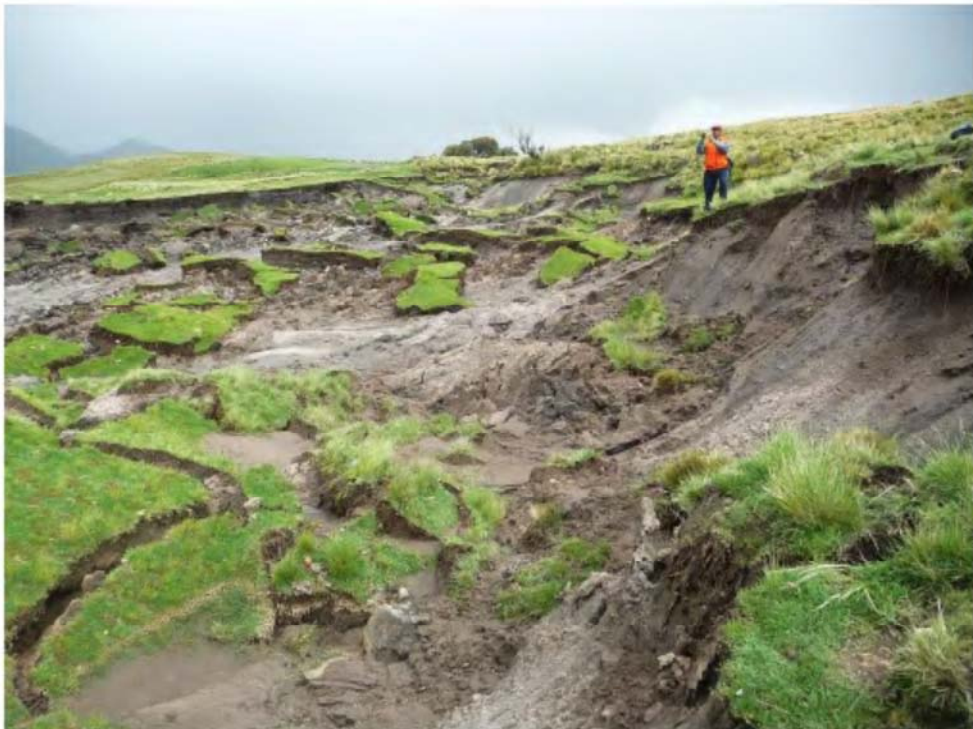
La corona del deslizamiento tiene forma semicircular, de aproximadamente 70.0 m de longitud, la escarpa principal (salto) tiene alturas entre 2.0 a 7.0 m (Foto N° 7). La longitud entre la escarpa y el pie del deslizamiento es de 170 m aproximadamente.

**Foto N° 7.** Vista de la escarpa del deslizamiento, obsérvese las “champas” de vegetación nativa y material orgánico

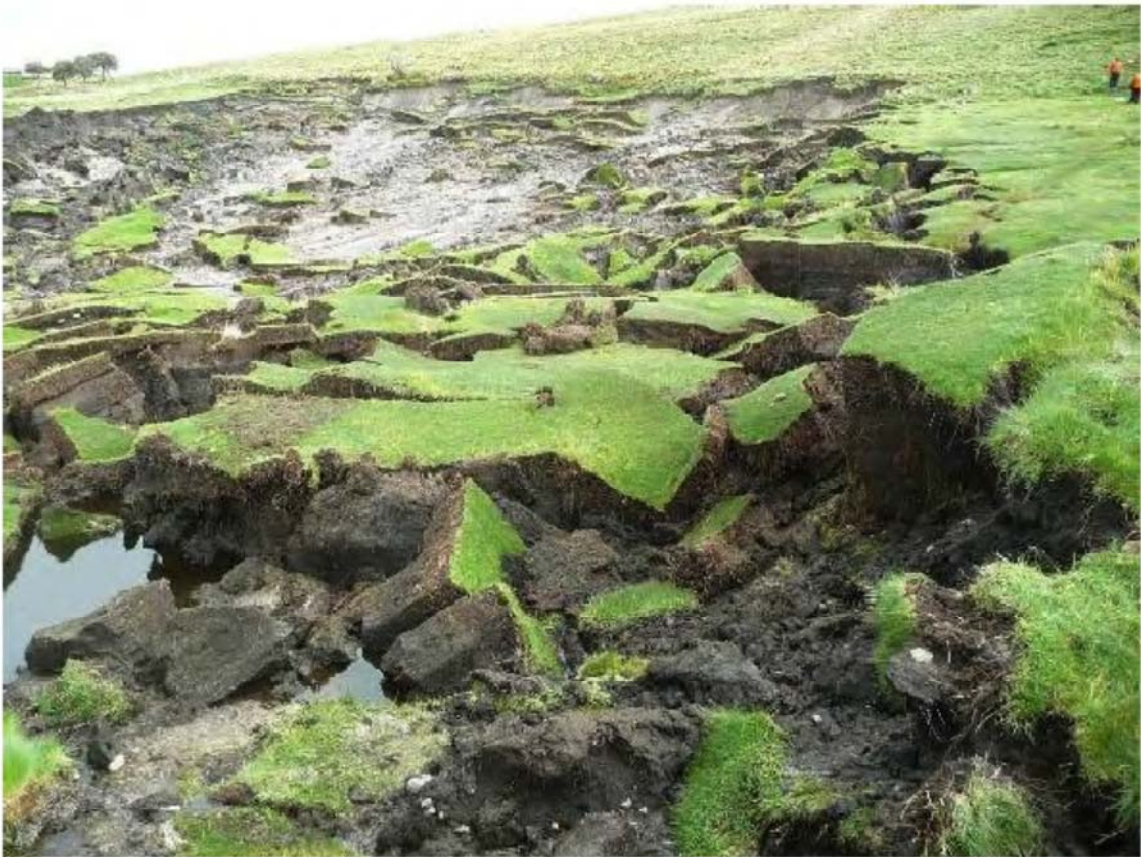
Actualmente en el lugar donde ocurrió el deslizamiento, existe material removido susceptible a la ocurrencia de **reptación de suelos**. Foto N° 8.

**Foto N° 8.** Vista de la masa deslizada, el suelo se “licuó” debajo de la champa”, obsérvese la presencia de agua.

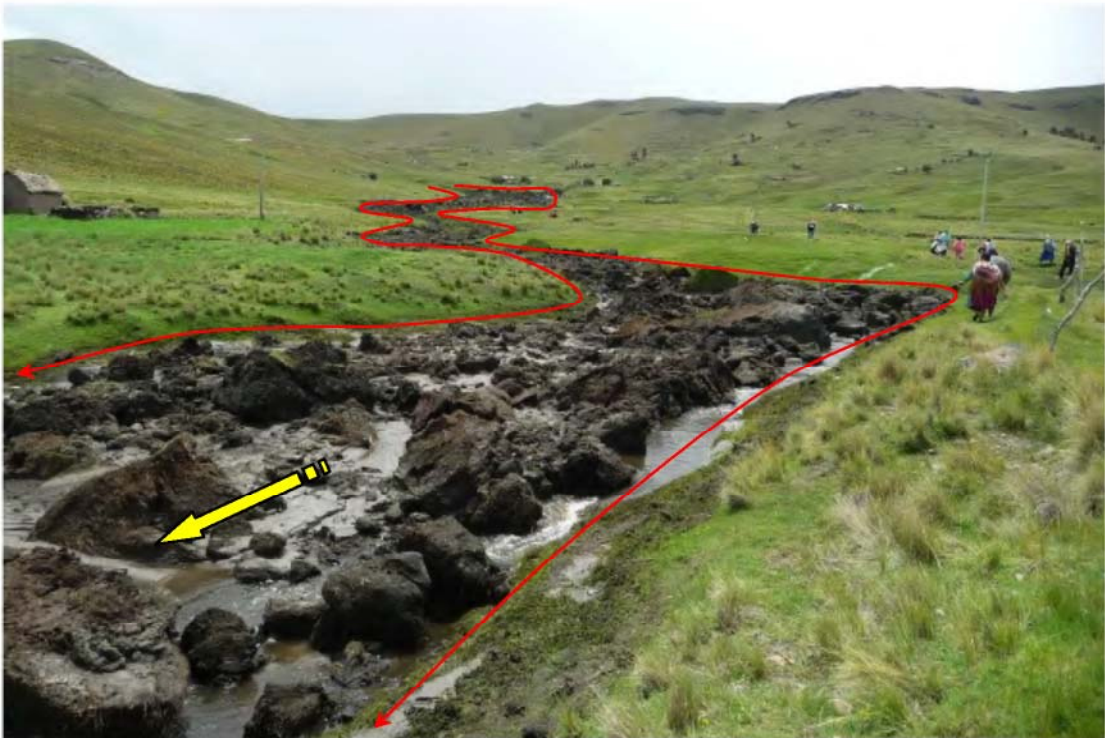
El flujo de lodo, así como "bloques de suelo" productos del deslizamiento, recorrieron una longitud aproximada de 630.0 m, encausada por el riachuelo que discurre del cerro Mamaniri. El ancho del flujo varía entre 20.0 a 40.0 m (Fotos N° 9 y N° 10).

**Foto N° 9.** Flujos de lodo y bloques de suelo, productos del evento.

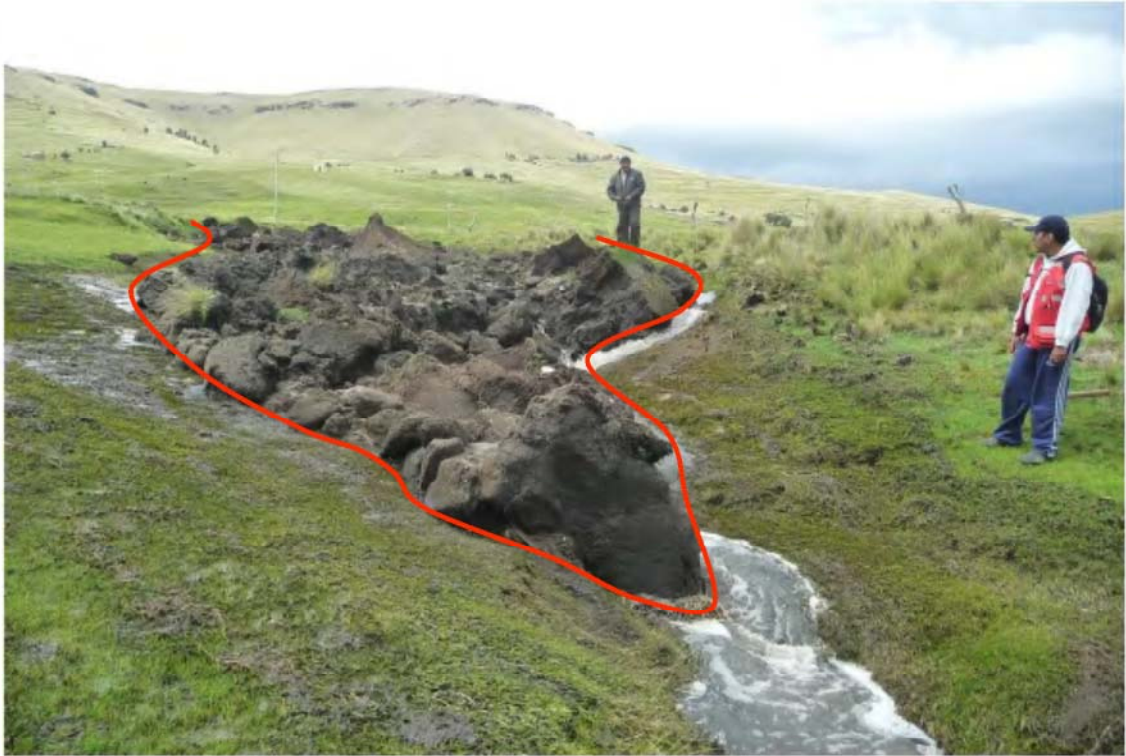
**Foto N° 10.** Frente del flujo, con la presencia de “bloques de suelo” (los diámetros superan el metro), obsérvese el cauce de la quebrada que canalizó el flujo.

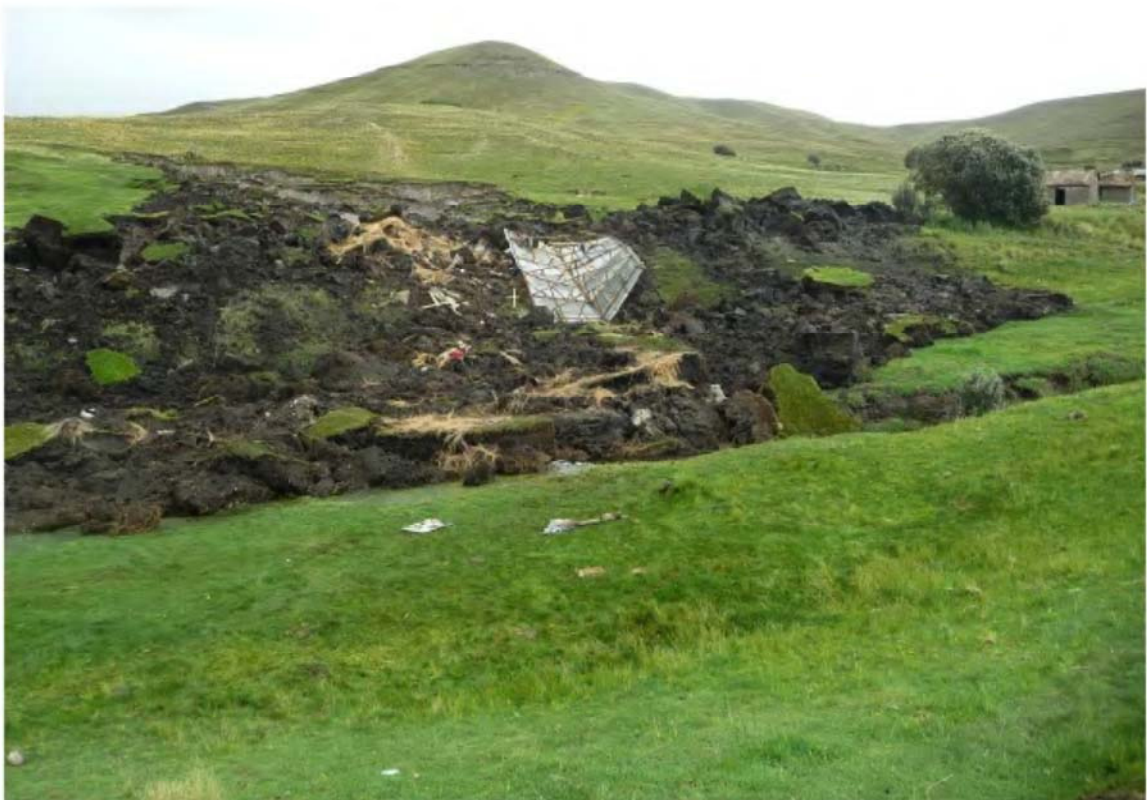
A su paso el flujo afectó a una vivienda habitada por cuatro personas, tres de ellos se salvaron y una niña se encuentra desaparecida. Foto N° 11.

**Foto N° 11.** Vivienda afectada por el flujo.

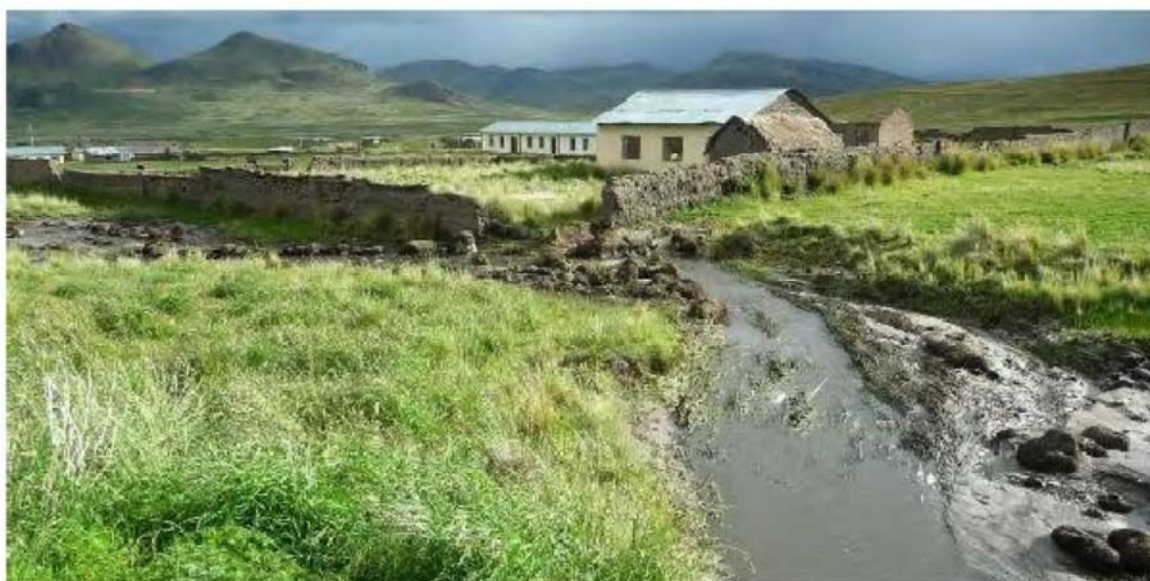
**Foto N° 13.** Muro perimétrico de la Institución Educativa Primaria 70251

4. La susceptibilidad a inundaciones en el sector Yorocco es media a alta, podría afectar a los muros de la Institución Educativa Primaria 70251 (Ver Foto N° 13 y 14), así como también algunas viviendas asentadas a los bordes del riachuelo que baja del cerro Mamaniri.

7. Se recomienda la forestación del área con arboles nativos y realizar zanjas de drenaje.
8. En el sector de Yorocco central, donde se encuentra la Institución Educativa Primaria 70251, el cauce que baja del cerro Mamaniri debe ser ampliado, limpiado y profundizado.

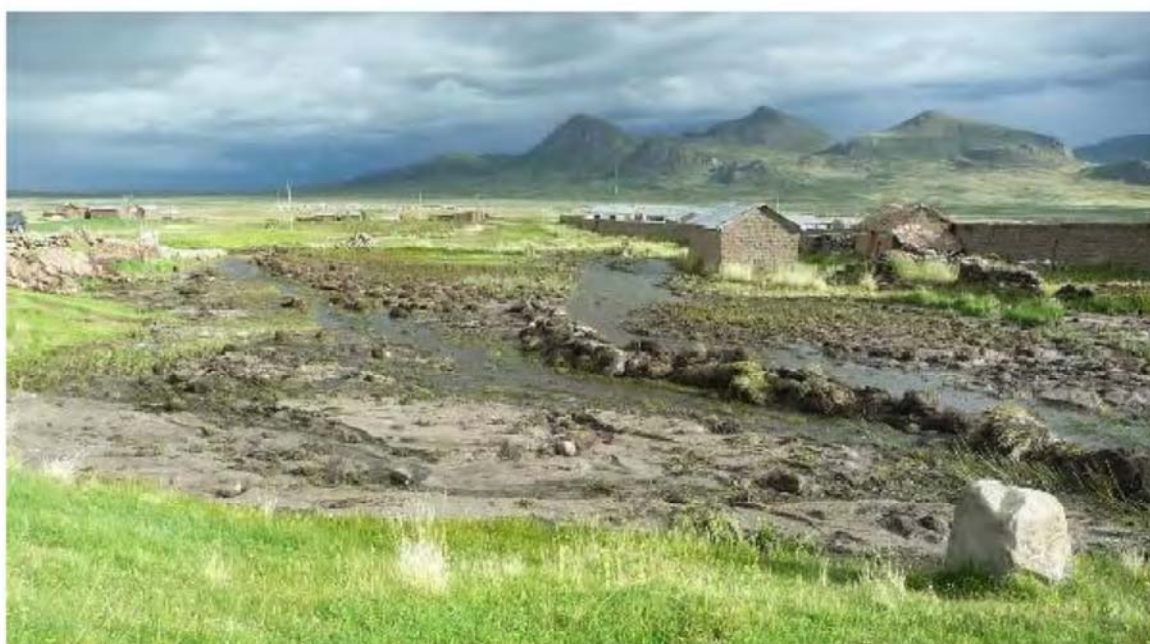
Según las características del terreno y la evaluación realizada, la susceptibilidad a la ocurrencia futura de movimientos en masa es media, pudiendo ocurrir reptaciones de suelo en las laderas de los cerros Mamaniri y Chutapata, así como eventos similares (flujos por deslizamientos) detonados por fuertes precipitaciones pluviales. La susceptibilidad a inundaciones en el sector Yorocco es media a alta (en épocas de precipitaciones excepcionales) y podría afectar a los muros de la Institución Educativa Primaria 70251 (Ver Foto N° 13); así como también a algunas viviendas asentadas a los bordes del riachuelo que baja del cerro Mamaniri (Ver Foto N° 14).

**Foto N° 14.** Viviendas asentadas en los bordes de la quebrada o riachuelo que baja del cerro Mamaniri
