INFORME TÉCNICO  
GEOLOGÍA AMBIENTAL

**PELIGROS GEOLÓGICOS  
OCURRIDOS EL 21 DE ENERO  
EN EL DISTRITO DE SAN RAMÓN**

(PROVINCIA CHANCHAMAYO Y DEPARTAMENTO JUNÍN)

LIMA - PERÚ  
FEBRERO - 2007

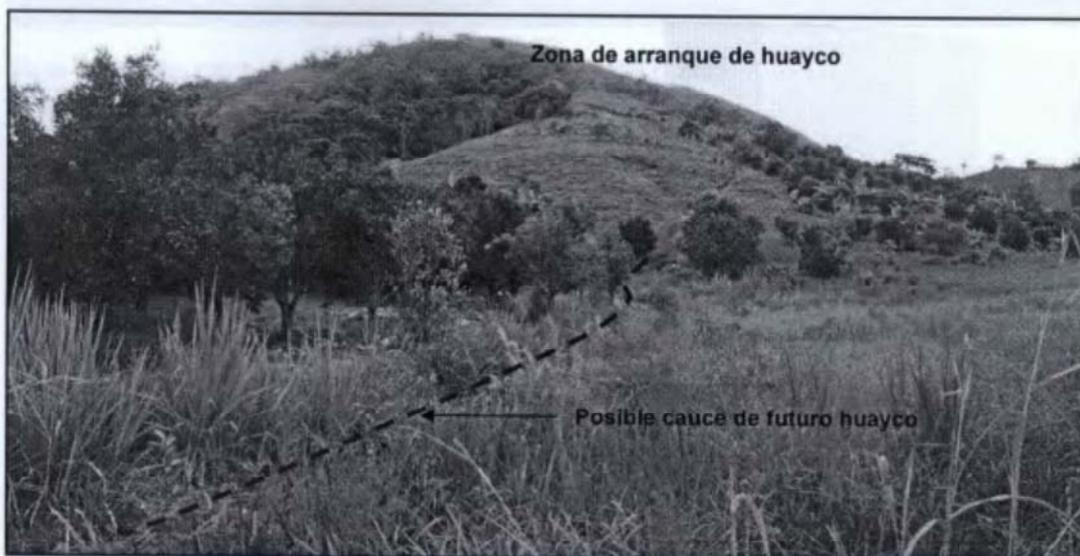
**Descripción:** El terreno esta ubicado geológicamente en depósitos aluviales conformado de gravas y conglomerados polimígticos mal clasificado en una matriz limo arenosa.

**Foto 15:** Sector Agua Blanca, al fondo se observa deforestación y erosión de laderas, posible zonas de arranque un futuro huayco.

**Recomendaciones:** El área no es apta para la construcción de viviendas, en el futuro podría ser afectado por huayco (Flujo de detritos), las laderas de las lomadas se encuentran deforestadas.

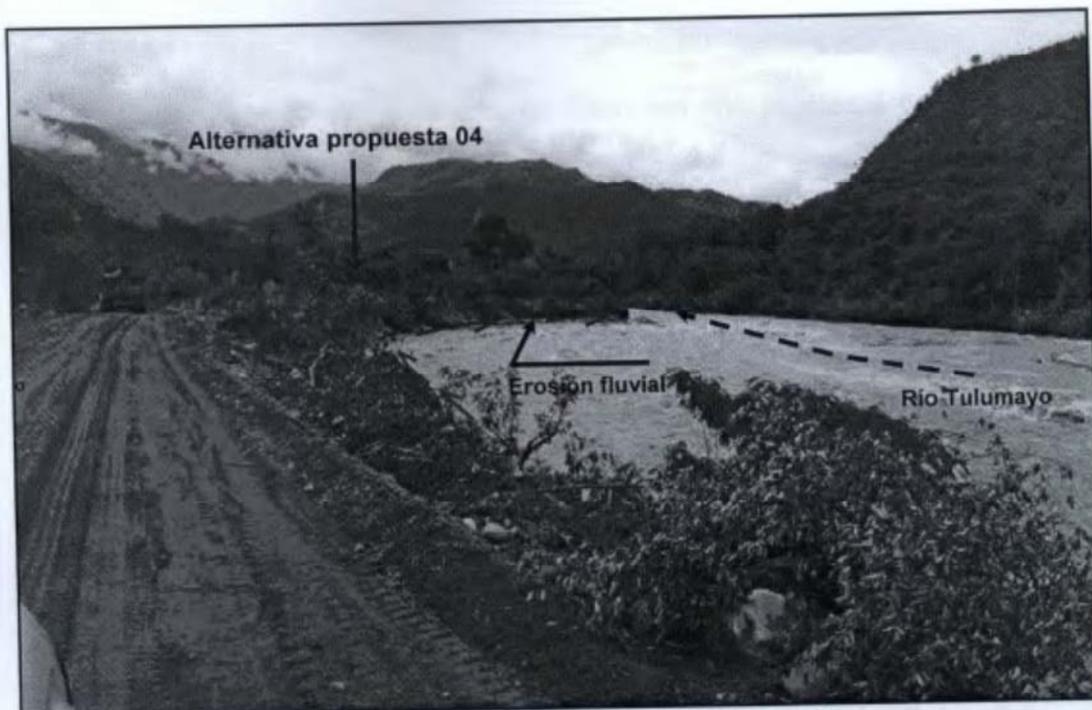
**Descripción:** El terreno está ubicado geológicamente en depósitos de terrazas fluvio-aluviales compuesta de arenas, gravas, y conglomerados polimífticos mal clasificados. Muy cerca de esta área se observa laderas deforestadas donde pueden ocurrir derrumbes.

**Foto 19:** Vista de la erosión fluvial en la margen izquierda de río Tulumayo.

**Recomendaciones:** El área no es recomendable para ser habitada, existe la posibilidad de sufrir inundaciones fluviales. En la actualidad en este sector (cauce del río Tulumayo) se produce erosión fluvial para lo cual se recomienda construir muros de protección.

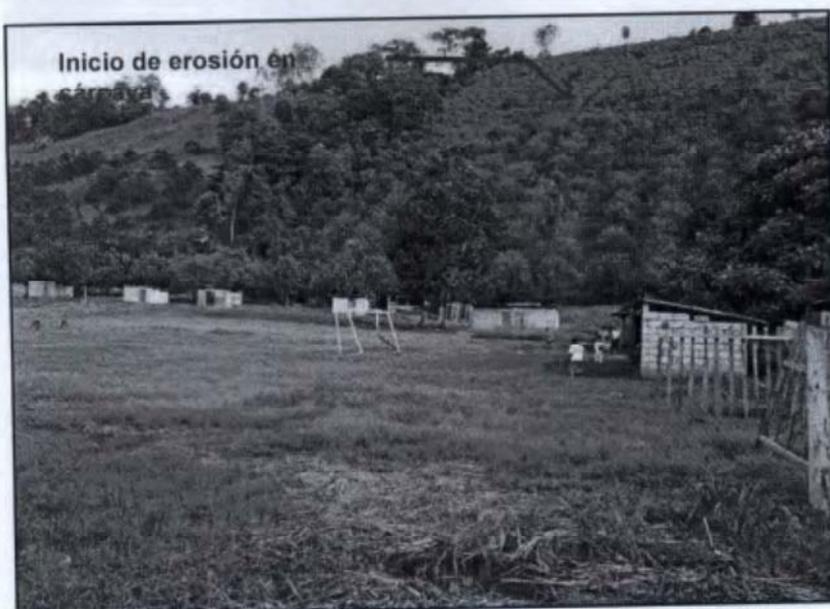
**Descripción:** El terreno está ubicado geológicamente en depósitos de terrazas aluviales compuesta de gravas y conglomerados polimígticos mal clasificados.

**Foto 20.-** Sector San Jacinto, muestra una planicie y una lomada con procesos de erosiones de ladera.

**Recomendaciones:** El área es recomendable para ser habitada, para mayor seguridad de los nuevos habitantes se debe realizar un programa de reforestación de laderas, construir un sistema de drenaje de aguas pluviales.

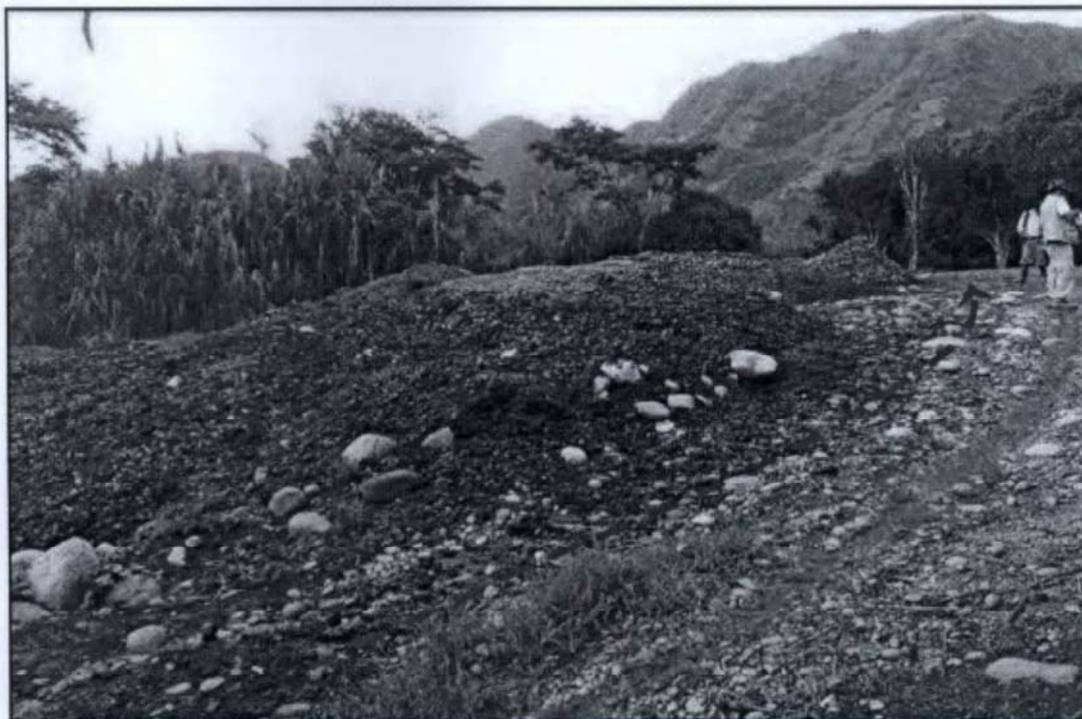
**Descripción:** El terreno está ubicado geológicamente en depósitos de terrazas fluvio-aluviales compuesta de arenas, gravas, y conglomerados polimícticos mal clasificados. Por el área cruza un pequeño cauce de río (brazo del río Chanchamayo), según el encargado de la propiedad fluye agua en cierta temporada lluviosa.

**Foto 21:** Vista panorámica donde se debe construir un muro de protección de aguas fluviales.

**Recomendaciones:** El área es parcialmente recomendable para ser habitada, para mayor seguridad de los nuevos habitantes se debe construir un muro de protección de riveras.

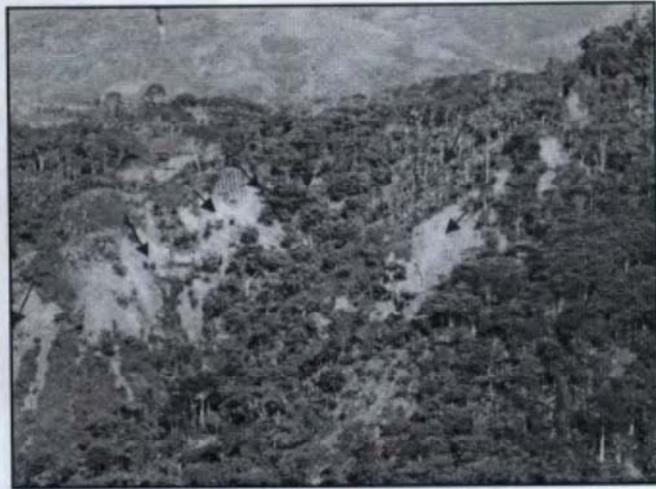
La microcuenca de la quebrada Huacará, ha sufrido una intensa deforestación, al presentarse las precipitaciones pluviales del día 21 de enero y estar desprovista de vegetación, la erosión del suelos fue muy fácil, se produjeron derrumbes y deslizamientos, que generaron mucho material suelto, también se produjo acumulaciones de troncos de árboles (palizada). Hasta esta zona llegó el huayco (flujo de destritos), por encontrarse evidencias de material grueso (clastos y bolones) en este sector.

**Foto 01.-** Sector Unión, zona deforestada donde inició los primeros derrumbes y flujos que afectaron al poblado de Huacará

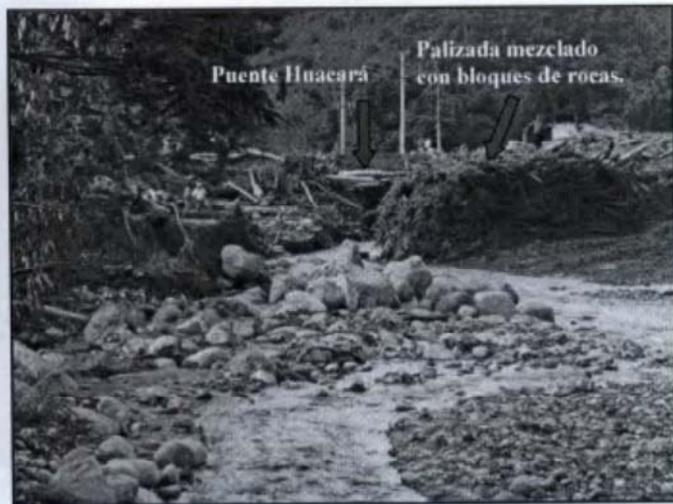
Al desplazarse la gran masa por la quebrada y al llegar a la altura del puente Huacará (carretera Tarma-San Ramón), se formó una presa (la luz del puente en ese instante fue insuficiente para toda la masa que se había generado), y al producirse un repentino incremento de nivel del agua (hasta 5 m aproximadamente), provocando que se desborde por encima del puente y se canalizó por la margen derecha de la quebrada Huacará (en su cauce antiguo) y llegó hasta la parte baja de San Ramón (Fotos 2 y 3). En este sector el flujo se comportó como un flujo de lodo, caracterizándose este por la gran cantidad de limos y arenas que depositó en su trayecto.

En la carretera Tarma-San Ramón sobre el cauce de la quebrada Huacará se ubica el puente Huacará con una luz de 5 m, él cual presenta un diseño deficiente y fue insuficiente para que pasara todo el acarreado por la quebrada (lodo y palizada). El puente sirvió como un obstáculo y se formó una presa artificial, y al ser el volumen de material acarreado muy grande, se produjo un rebose y generó el flujo que se dirigió hacia el poblado de San Ramón, afectando todo lo que encontró a su paso. Hay que mencionar que el cauce natural de esta quebrada ha sido modificado, el cauce antiguo tenía una dirección noroeste y en la actualidad tiene norte-sur, es por ello que al producirse de desborde el flujo ha seguido la dirección de su antiguo cauce.

**Foto 02.-** Puente Huacará, se observa la palizada y bloques de roca que represó el cauce.

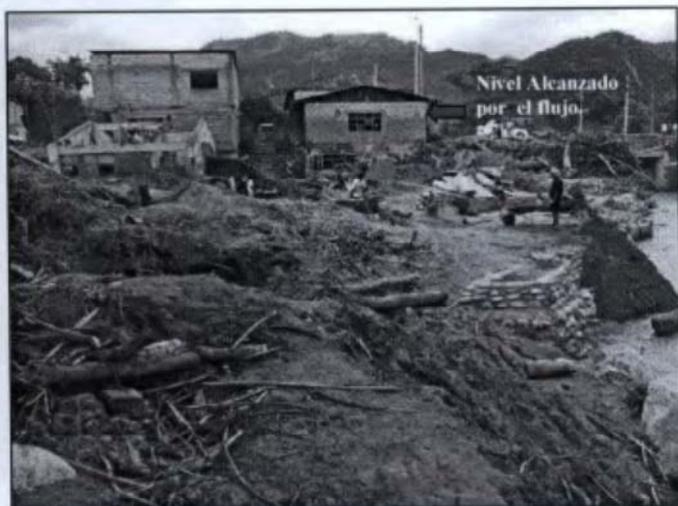
**Foto 03.-** Sector Huacará, zona afectada por flujo de detritos (huaycos) y palizada.

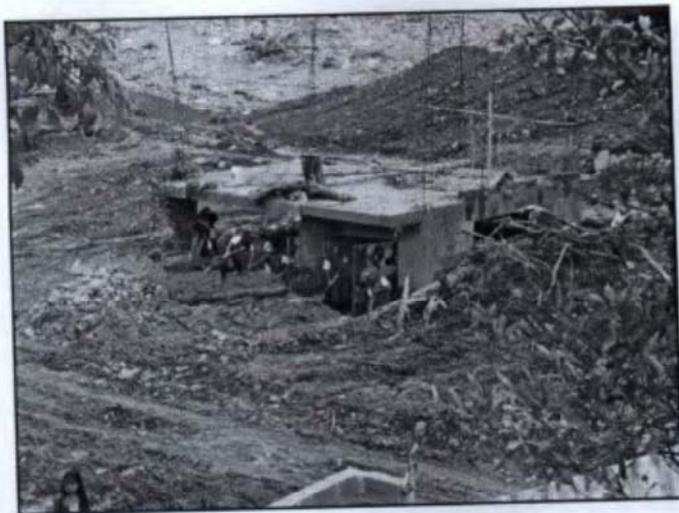
**Foto 04.-** Sector de Huacará.  
Vivienda enterrada por el flujo.

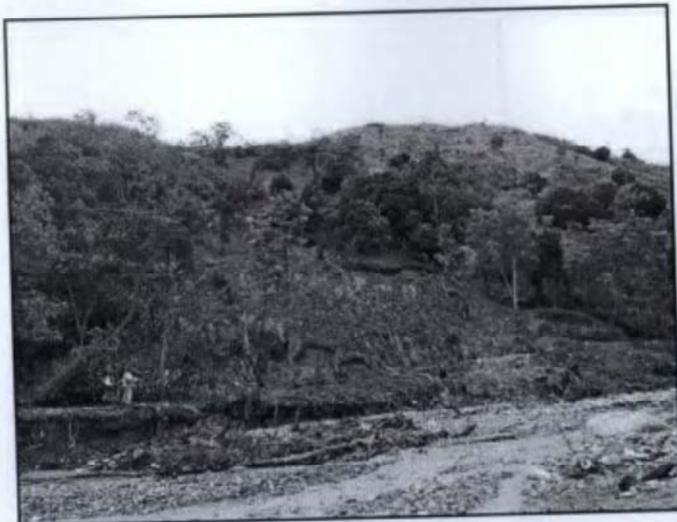
Se presentan dos deslizamientos de tipo rotacional. Presentan alturas hasta de 20 m (Foto 5), las escarpas son de forma regular y circulares, el desplazamiento de la masa ha sido muy violento.

**Foto 05.-** Deslizamiento en la margen  
derecha de la quebrada Tulumayo,  
aportando material suelto a la quebrada.

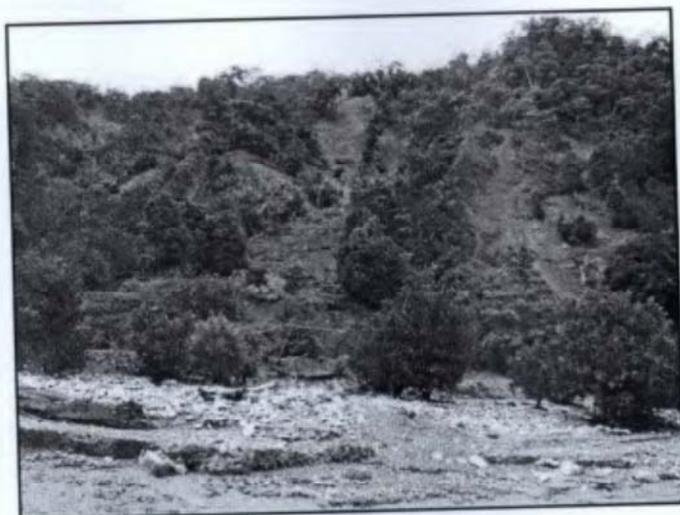
Se han presentado derrumbes en ambas márgenes de esta quebrada, siendo las principales causas las fuertes precipitaciones pluviales y la intensa deforestación de la zona.

**Foto 06.-** Derrumbes en la margen  
izquierda de la quebrada Tulumayo

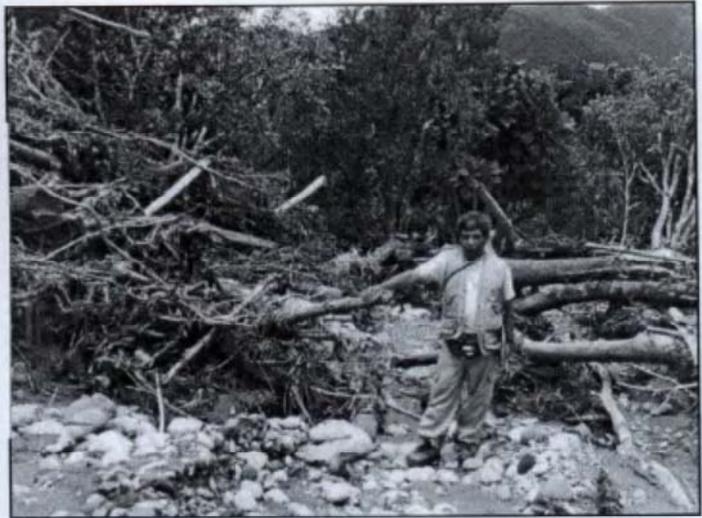
Foto 07.- Parte de la palizada  
acarreada en la quebrada  
Tulumayo.

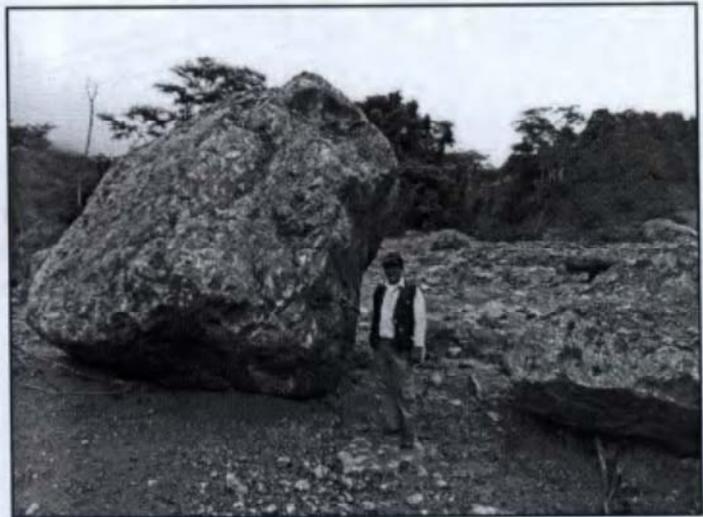
En la quebrada Tulumayo, entre su cuenca media baja se encuentra asentado el caserío de San Juan de Tulumayo. Cuyas viviendas del caserío resultaron afectadas por el huayco. En la parte baja, cerca de la desembocadura se observa abundante material suelto, el cual llega a tener una altura de hasta 2 m, siendo posible observar bloques hasta de 1 m de altura.

Foto 08.- Tamaño del bloque que  
fue transportado por el flujo.  
Ubicado en la parte baja de la  
quebrada Tulumayo.

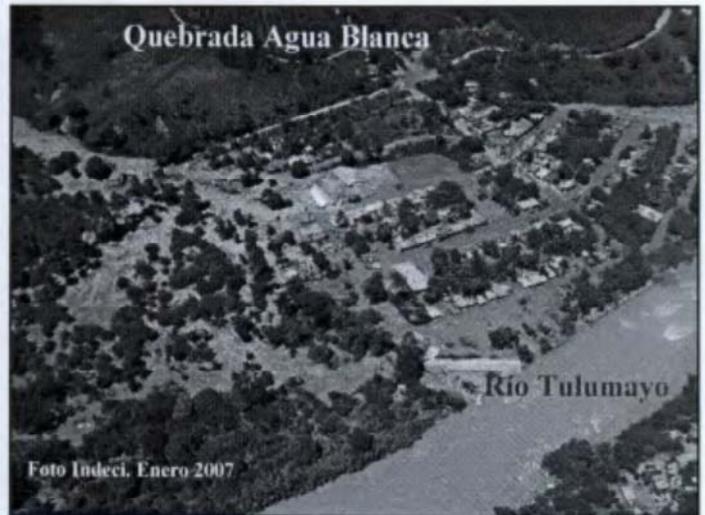
*Zonas afectadas:* El flujo que se generó en la quebrada Agua Blanca afectó al A.A.H.H. Juan Pablo II (Foto 9 y 10), cubriendo viviendas y centro educativo.

**Foto 09.-** Vista aérea del sector del A.A.H.H. Juan Pablo II,

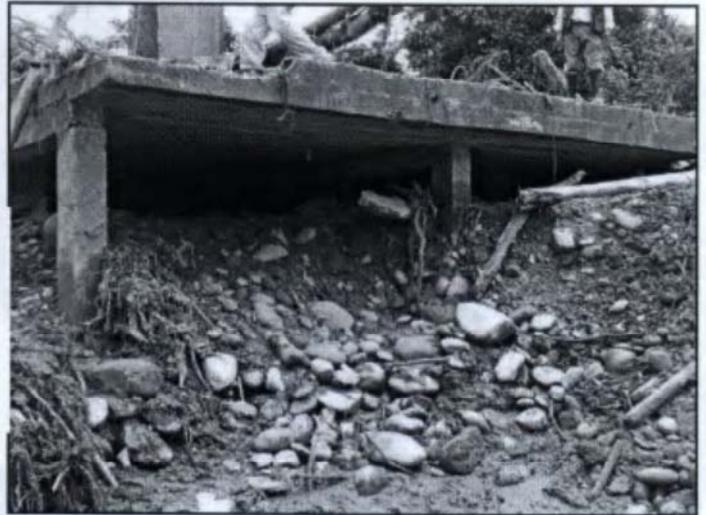
El material transportado por el flujo son gravas, arenas, limos y restos orgánicos (truncos de árboles y animales muertos). Este flujo llegó a tener una altura de 3 m (foto 10).

**Foto 10.-** Vivienda enterrada, solo se observa el techo de ella.

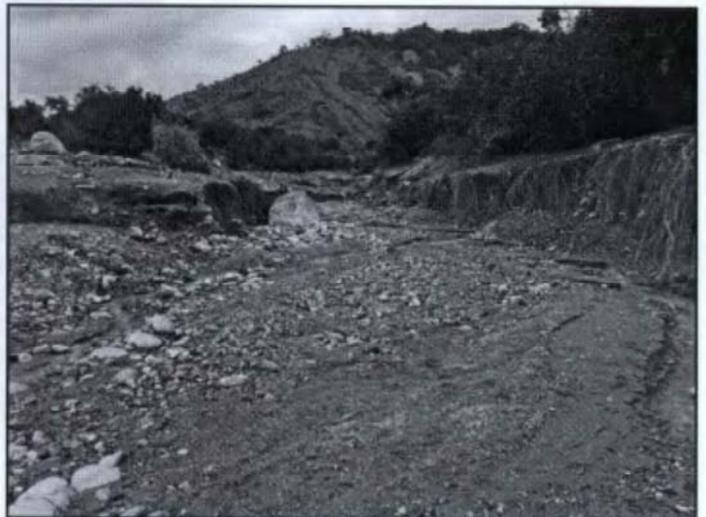
Según versiones de los pobladores estas quebradas antes del 21 de enero su cauce tenía un ancho máximo entre 1 a 2 m, cuando paso el flujo se amplió 4 a 8 m (foto 11) y en la parte baja se extiende hasta 120 m. Es decir que se presentaban como riachuelos.

**Foto 11.-** Parte baja de la quebrada, al fondo se observa pequeños derrumbes y zonas deforestadas.

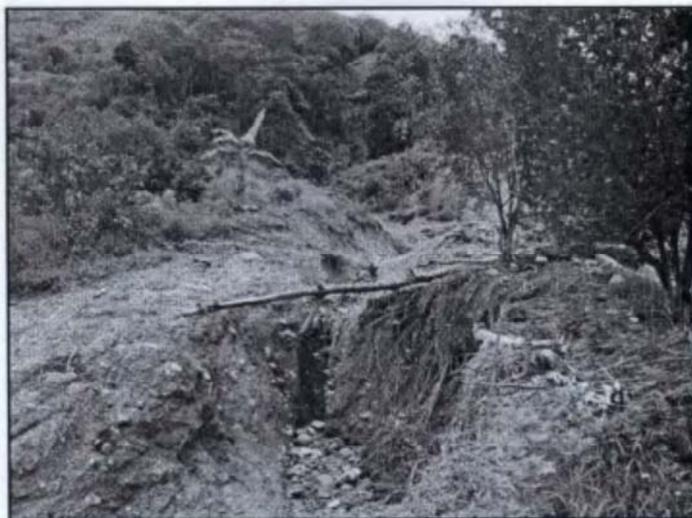
**Foto 12.-** Vista de la disposición del material traído por el flujo (huayco), esta de forma muy caótica.

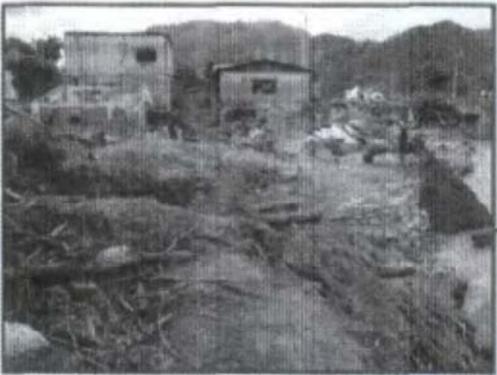
**Foto:** Margen izquierda de la quebrada Huacará, se observa viviendas sepultadas por huaico.

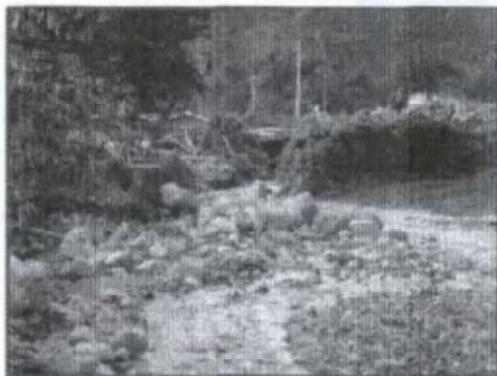
**Foto:** Puente Huacará que se obstruyó con palizada y flujos de detrito (huaycos).

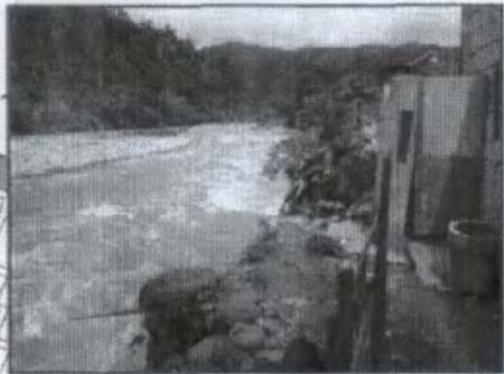
**Foto:** Erosión fluvial en el sector "Malecón Tarma", margen derecha del río Tarma.

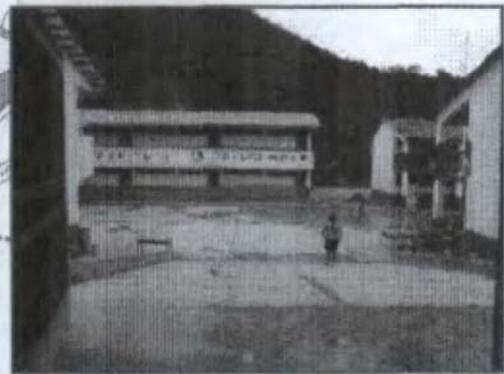
**Foto:** Centro Educativo donde se represó parcialmente por flujo de lodo.
