**Informe Técnico N° A6920**

# EVALUACIÓN DE PELIGROS GEOLÓGICOS EN LA ZONA URBANA DEL DISTRITO DE AYABACA

Región Piura  
Provincia y distrito Ayabaca

JULIO  
2019

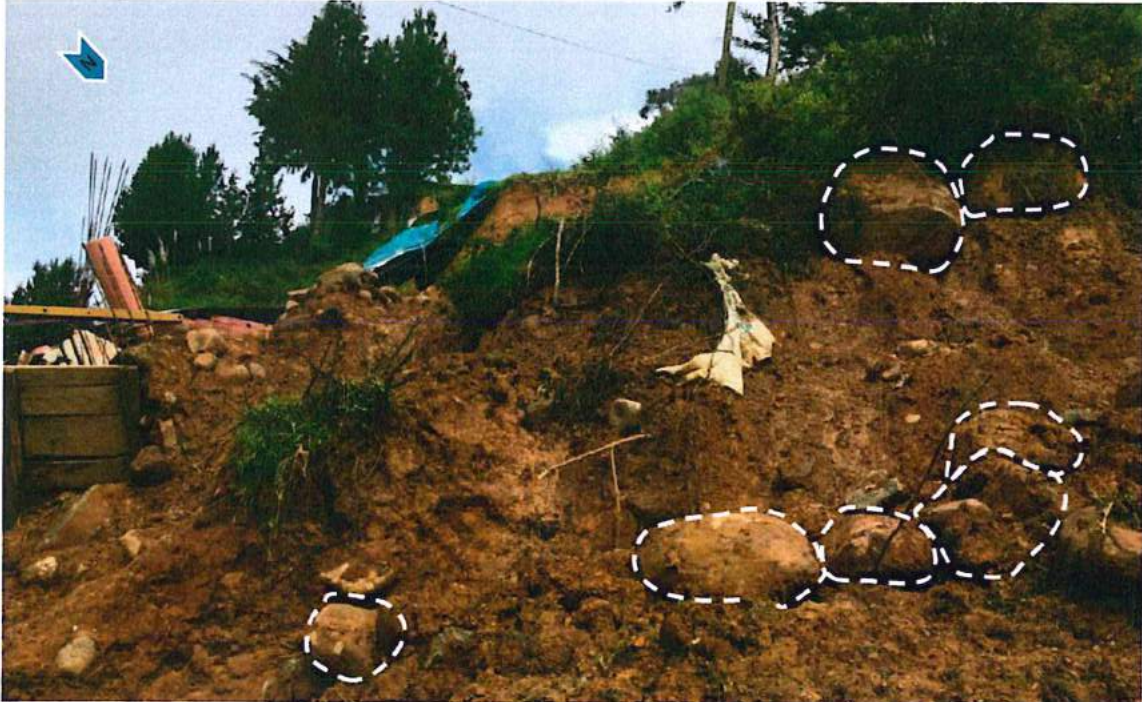
Figura 05. Litoclastos de hasta 1m de diámetro en matriz arcillo arenosa de color rojizo desplazados por los movimientos en masa.

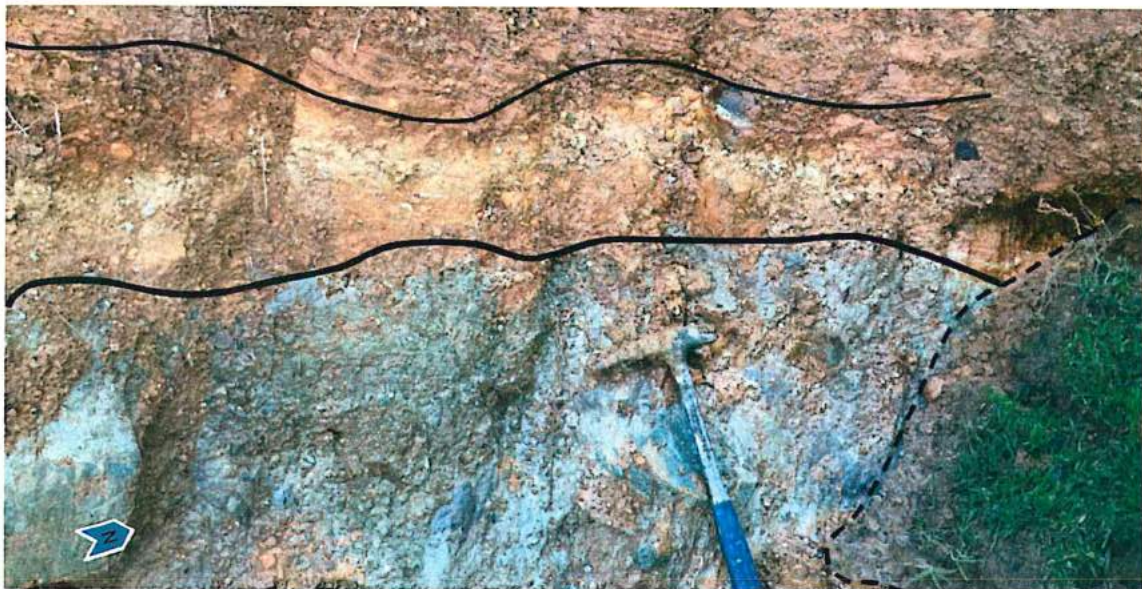
Figura 06. Limolitas y arcillitas bituminosas muy saturadas y con plasticidad media a alta

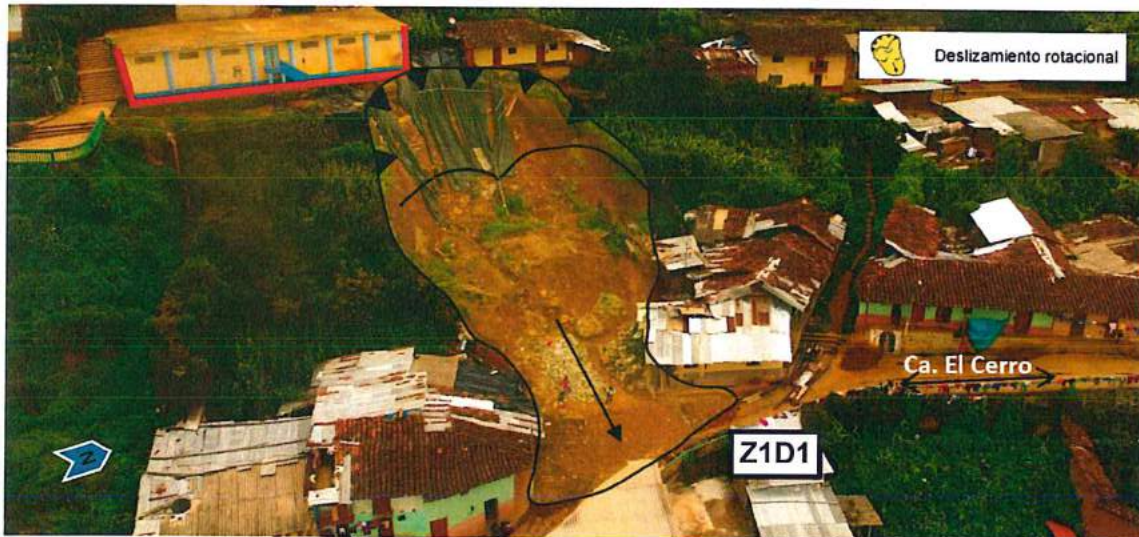
**Z1D1.** Este deslizamiento reciente de tipo rotacional ocurrió el 25 de febrero del presente año, los materiales y sedimentos se desplazaron ladera abajo con dirección oeste a este, alcanzando un recorrido total de 43 m, la escarpa principal se ubica a menos de 2 m del perímetro del Pozo de Captación y Almacenamiento de agua de la ciudad (figura 10).

Figura 10. Vista aérea del deslizamiento de tipo rotacional.

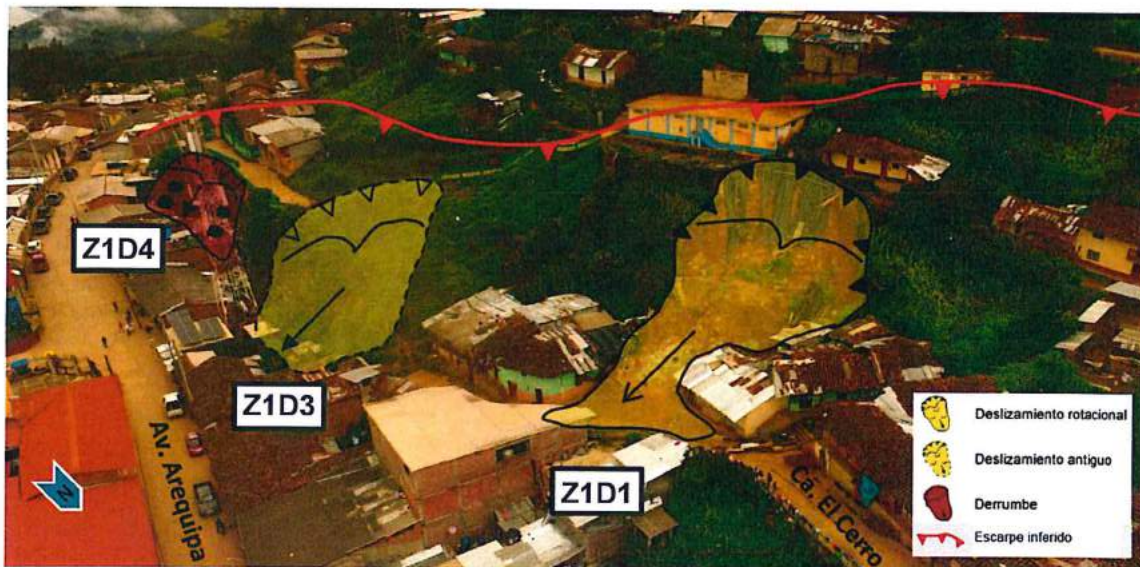
La zona de arranque del deslizamiento inicia en la cota 2771; mientras que, el pie o zona de acumulación se desplaza hasta los 2751 m de altitud, por lo que el desnivel es de aproximadamente 20 m, con una pendiente de 65° (figura 11).

Figura 11. Vista lateral de los deslizamientos en sector el Cerro.

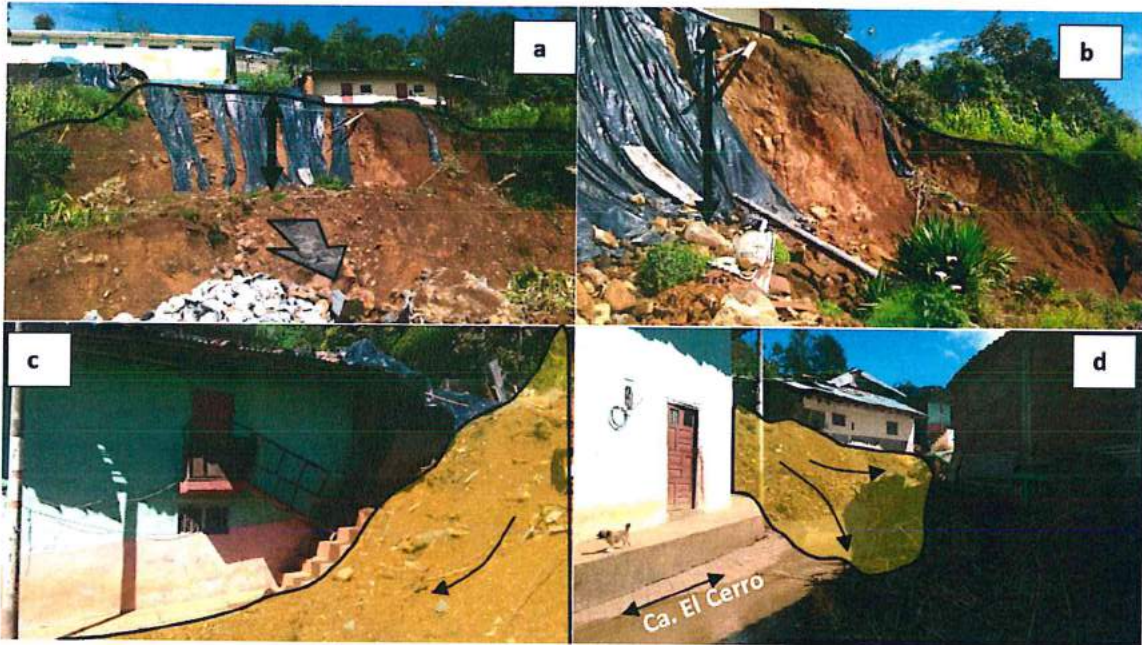
La corona del deslizamiento mide 46 m de longitud, mientras que, el escarpe tiene desniveles con rangos de 10 a 2 m hacia el centro y flancos respectivamente (salto principal), la zona de hundimiento tiene 15 m de largo y presenta grietas longitudinales y transversales típicas de este tipo de movimiento en masa (figura 12 a y b).

Los sedimentos y materiales colapsados se desplazaron hasta 43 m destruyendo las viviendas de la calle el Cerro (figura 12 c y d).

Figuras 12 (a y b) Vista frontal y lateral del escarpe principal. (c y d) Zona de acumulación que llegó hasta la calle el Cerro.

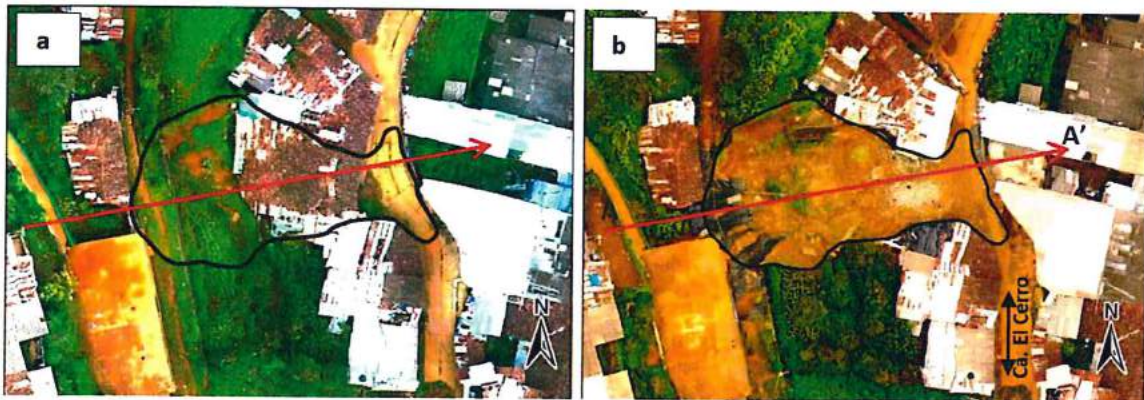
Se contó con dos ortofotos que se utilizaron para realizar un análisis multitemporal del deslizamiento ocurrido en la zona (figura 13 a y b).

Figura 13a. Ortofoto tomada en el mes de marzo del 2017 para los eventos ocurridos en el Niño Costero (Fuente: COER-Piura). Figura 13b. Ortofoto tomada en el mes de abril del 2019 por la DGAR-OD Piura.

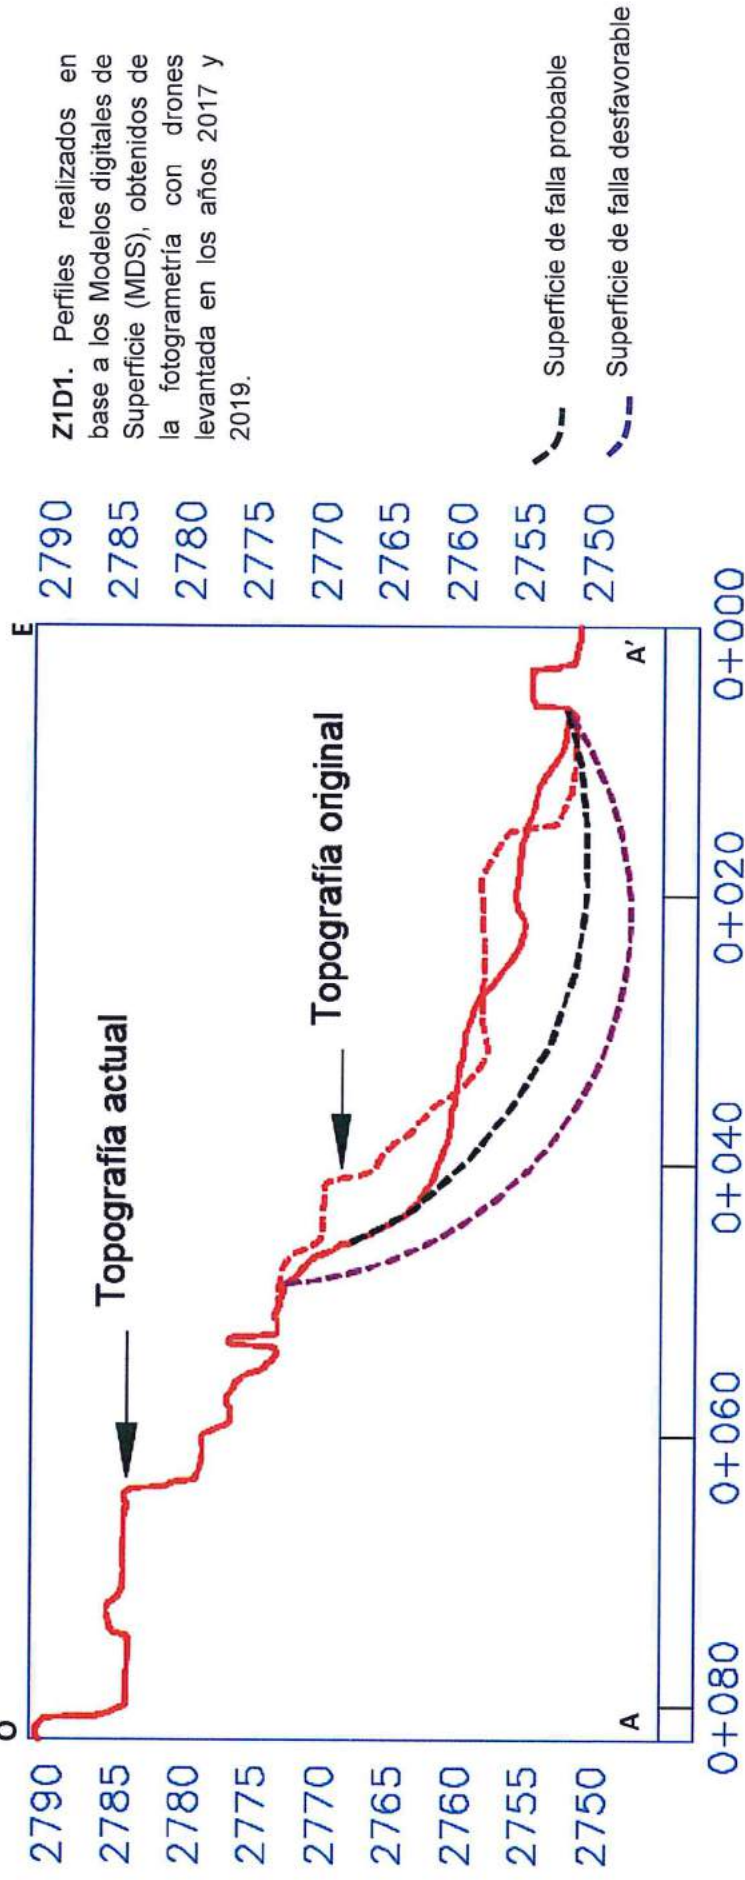
Además, se han elaborado dos perfiles longitudinales en base a los modelos digitales de terreno para analizar el antes y el después de los deslizamientos, estos han sido de gran utilidad para definir los parámetros morfométricos de la ladera donde se desarrollaron los eventos (figura 14).

Figura 14. Perfil del deslizamiento del sector El Cerro.

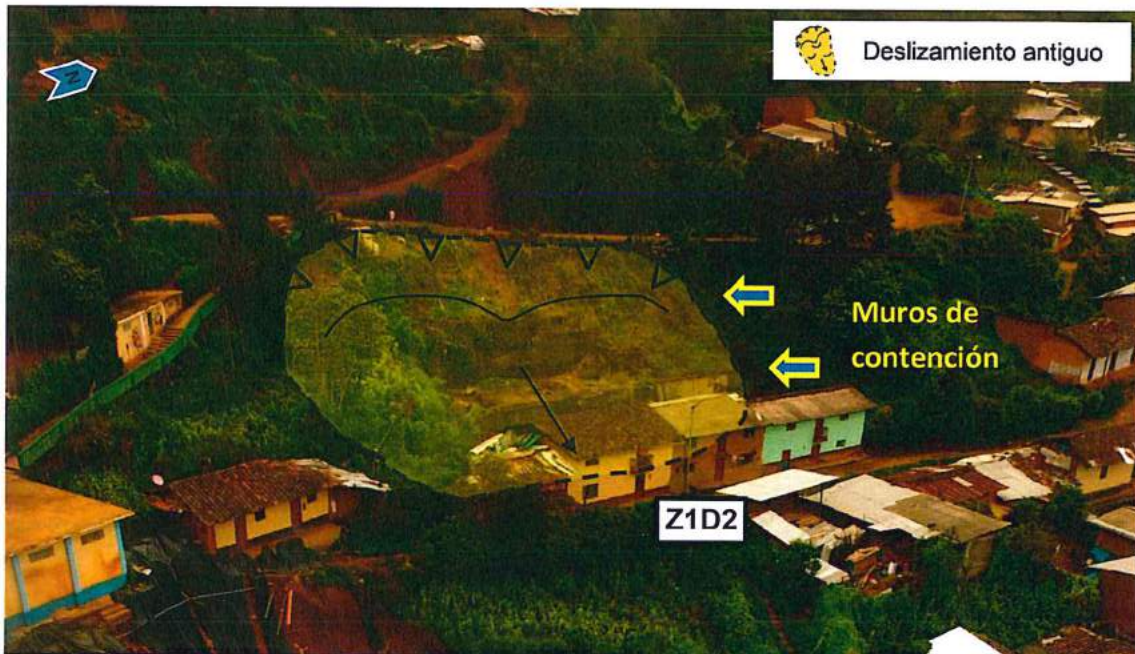
**Z1D2.** Próximo a la Vía de Evitamiento se ha identificado un deslizamiento antiguo, que alcanzó un desplazamiento de 20 m ladera abajo, la corona llegó a medir 30 m de largo y afectó 04 viviendas (figura 15). Como medida de mitigación estructural se construyeron dos muros de contención a gravedad de 19 m de largo, la escarpa o pantalla observable en superficie mide 3 m de alto (figura 16).

Figura 15. Vista frontal del deslizamiento antiguo entre la Vía de Evitamiento y Ca. El Cerro.

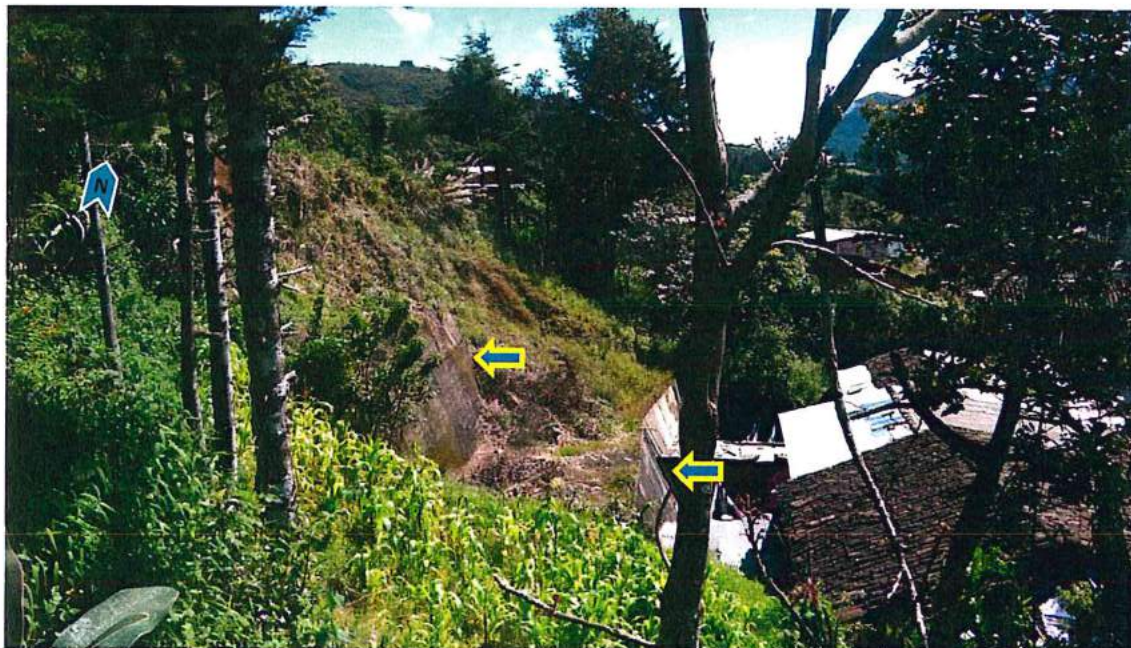
Figura 16. Vista de los muros de contención en el deslizamiento antiguo.

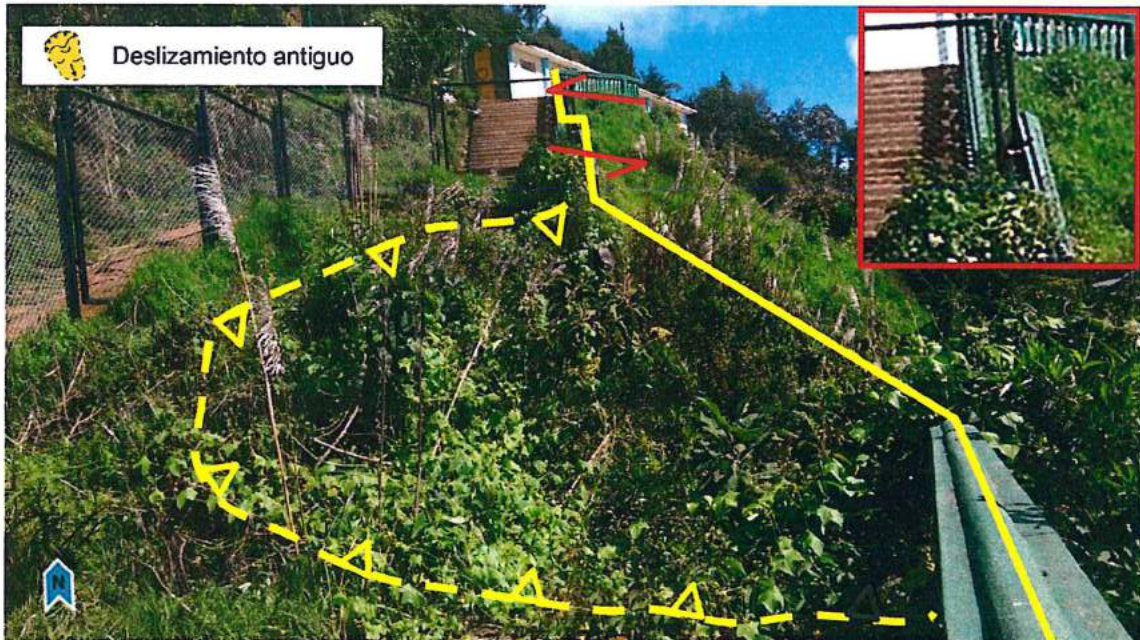
**Z1D3.** Este deslizamiento destruyó un tramo de 18 m de longitud del Malecón de la Ca. El Cerro y 5 viviendas de la Av. Arequipa. Las barandas de concreto que limitaban el malecón presentan un desplazamiento de 30 cm lo que evidencia el empuje que sufrieron las estructuras debido al deslizamiento (figura 17).

Figura 17. Malecón de la Calle El Cerro, clausurado debido al deslizamiento.

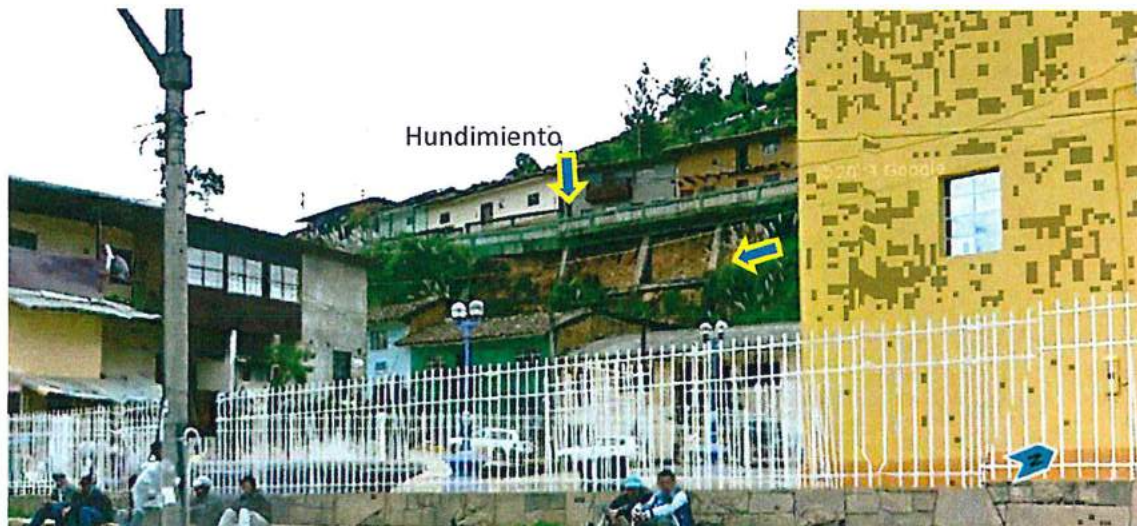
**Z1D4.** Entre las Calles Arequipa y Salaverry, se ha identificado una zona de derrumbes antiguos por debajo del Malecón de la Calle El Cerro, existe una columna armada de sostenimiento, sin embargo, parte del malecón ha quedado colgado, además, se ha identificado hundimientos en la estructura y materiales con humedad media (figura 18).

Figura 18. Vista hacia la zona de derrumbes ubicada debajo del malecón.

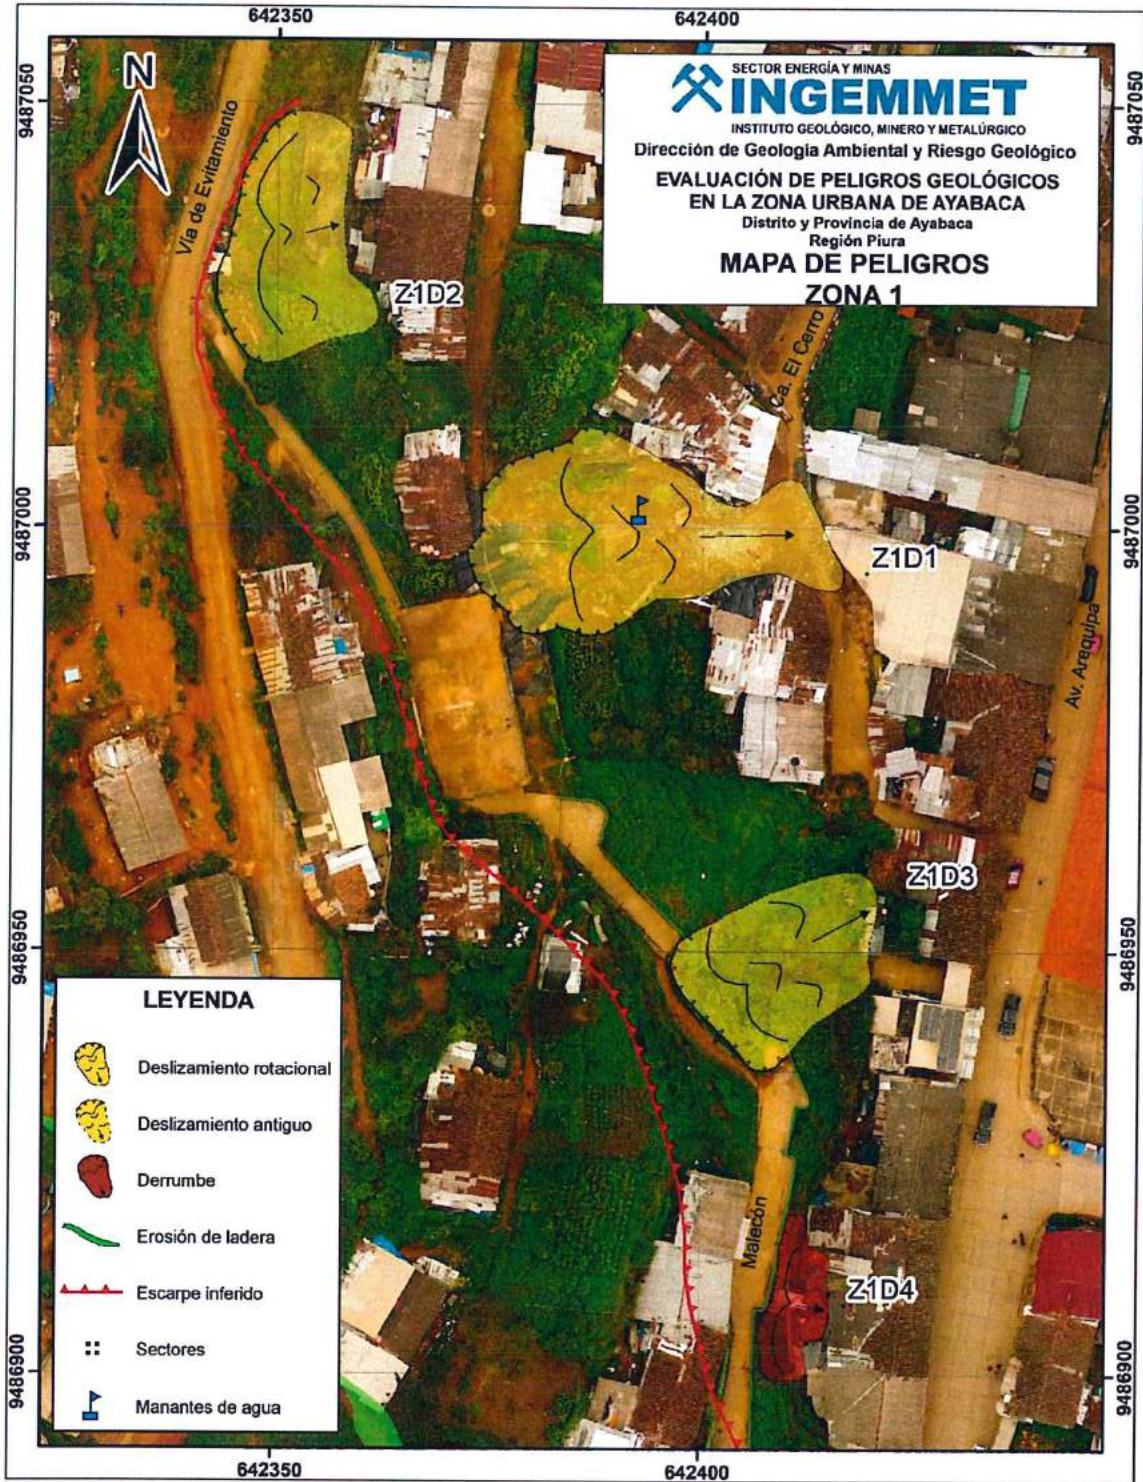
Figura 19. Detalle de los peligros geológicos a los que está expuesta la zona 1 sector El Cerro.

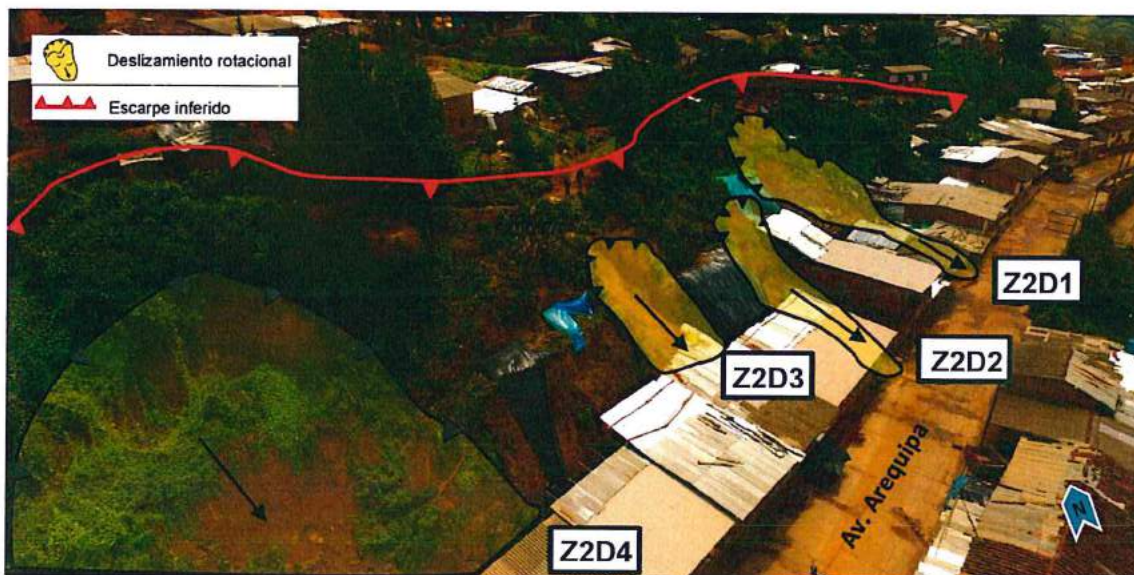
**Z2D2.** El deslizamiento tiene un ancho de 8.8 m, se desplazó 23.7 m hasta la Av. Arequipa, la corona mide 12 m de largo y el escarpe principal presenta saltos de 4 a 2 m (figura 20).

**Z2D3.** Este deslizamiento presenta un ancho de 8.1 m, tiene un desplazamiento más corto (7 m) debido a que las viviendas han contenido los materiales, la corona mide 12 m de largo y el escarpe principal presenta saltos de 5 a 3 m (figura 20).

Figura 20. Vista tomada de sur a norte, deslizamientos con zonas de depositación que llegan hasta la Av. Arequipa.

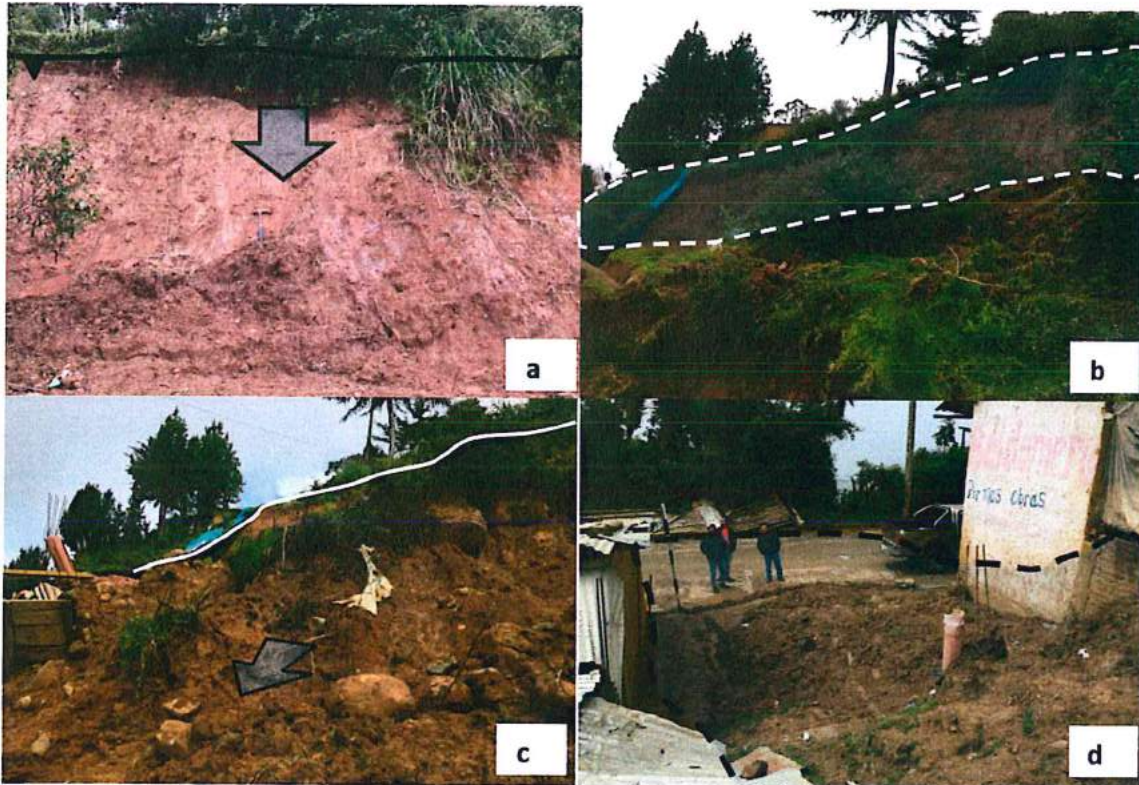
Figura 21 (a y b) Vista frontal y lateral de la corona y escarpe del deslizamiento **Z2D1**. (c y d) zona de desplazamiento, los materiales llegaron a depositarse en la calle Arequipa.

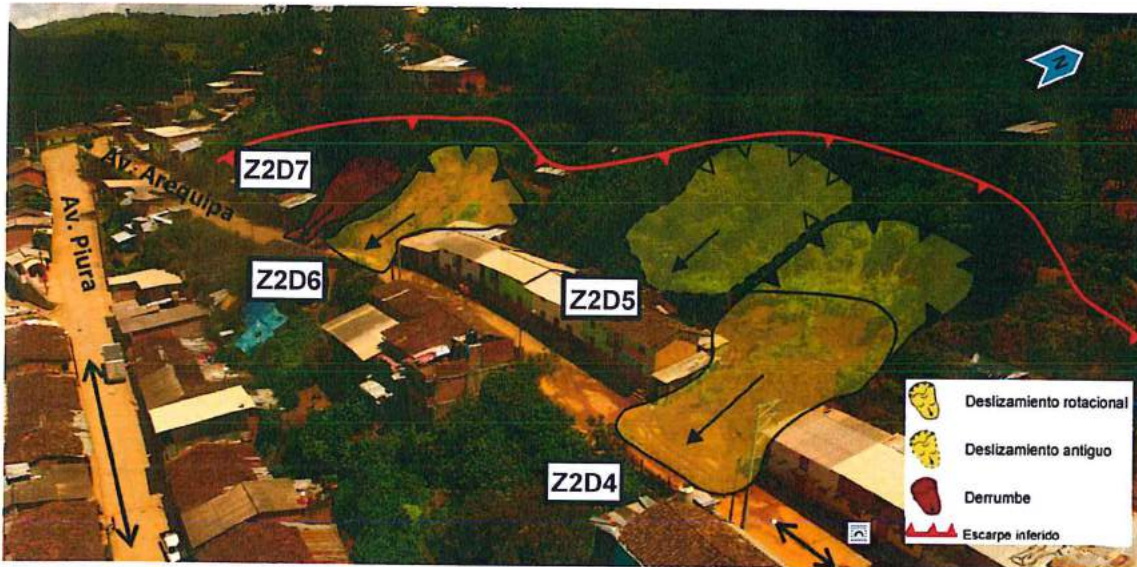
**Z2D4.** El deslizamiento presenta un ancho de 26.3 m, se desplazó 22 m ladera abajo, la zona de arranque se encuentra a 20 m de la Calle el Cerro, la corona mide 34 m de largo y el escarpe principal presenta un salto de 5 m aproximadamente (figura 22).

**Z2D6.** Deslizamiento activo o reciente tiene un ancho de 22 m, los materiales deslizados recorrieron hasta 28 m llegando a la Av. Arequipa, la corona tiene una longitud de 27 m y el escarpe principal presentó un salto de falla de hasta 7 m (figura 22).

**Z2D7.** Derrumbe antiguo, tiene un ancho de 10 m, los materiales colapsados se depositaron próximos a la Av. Arequipa, este evento geodinámico ocurrió debido a la modificación antrópica del talud con pendiente subvertical (figura 22).

Figura 22. Vista panorámica tomada de este a oeste, hacia la salida de la ciudad, calle Arequipa y Piura.

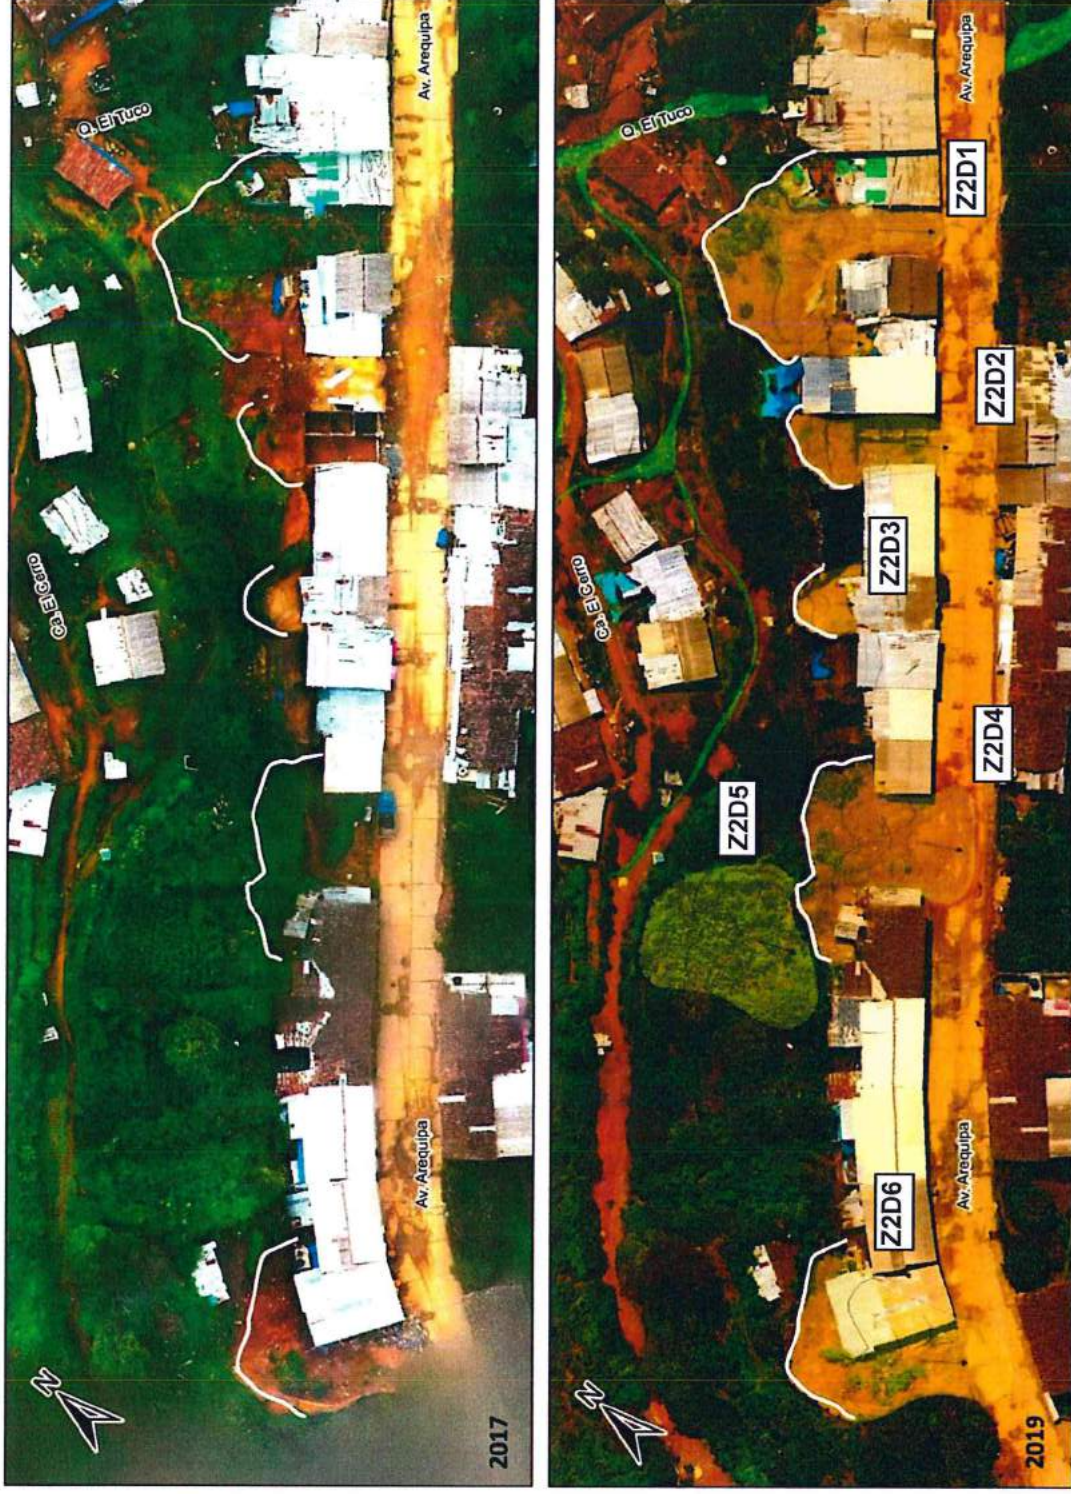
Se ha contado con una ortofoto del año 2017 adquirida mediante vuelos con drones por el equipo del COER-Piura la cual ha sido de gran utilidad para comparar las condiciones antes de los deslizamientos del presente año (figura 23).

Figura 23. Ortofotos de los años 2017 y 2019 antes y después de los deslizamientos, se puede observar las viviendas afectadas en el sector El Mirador.

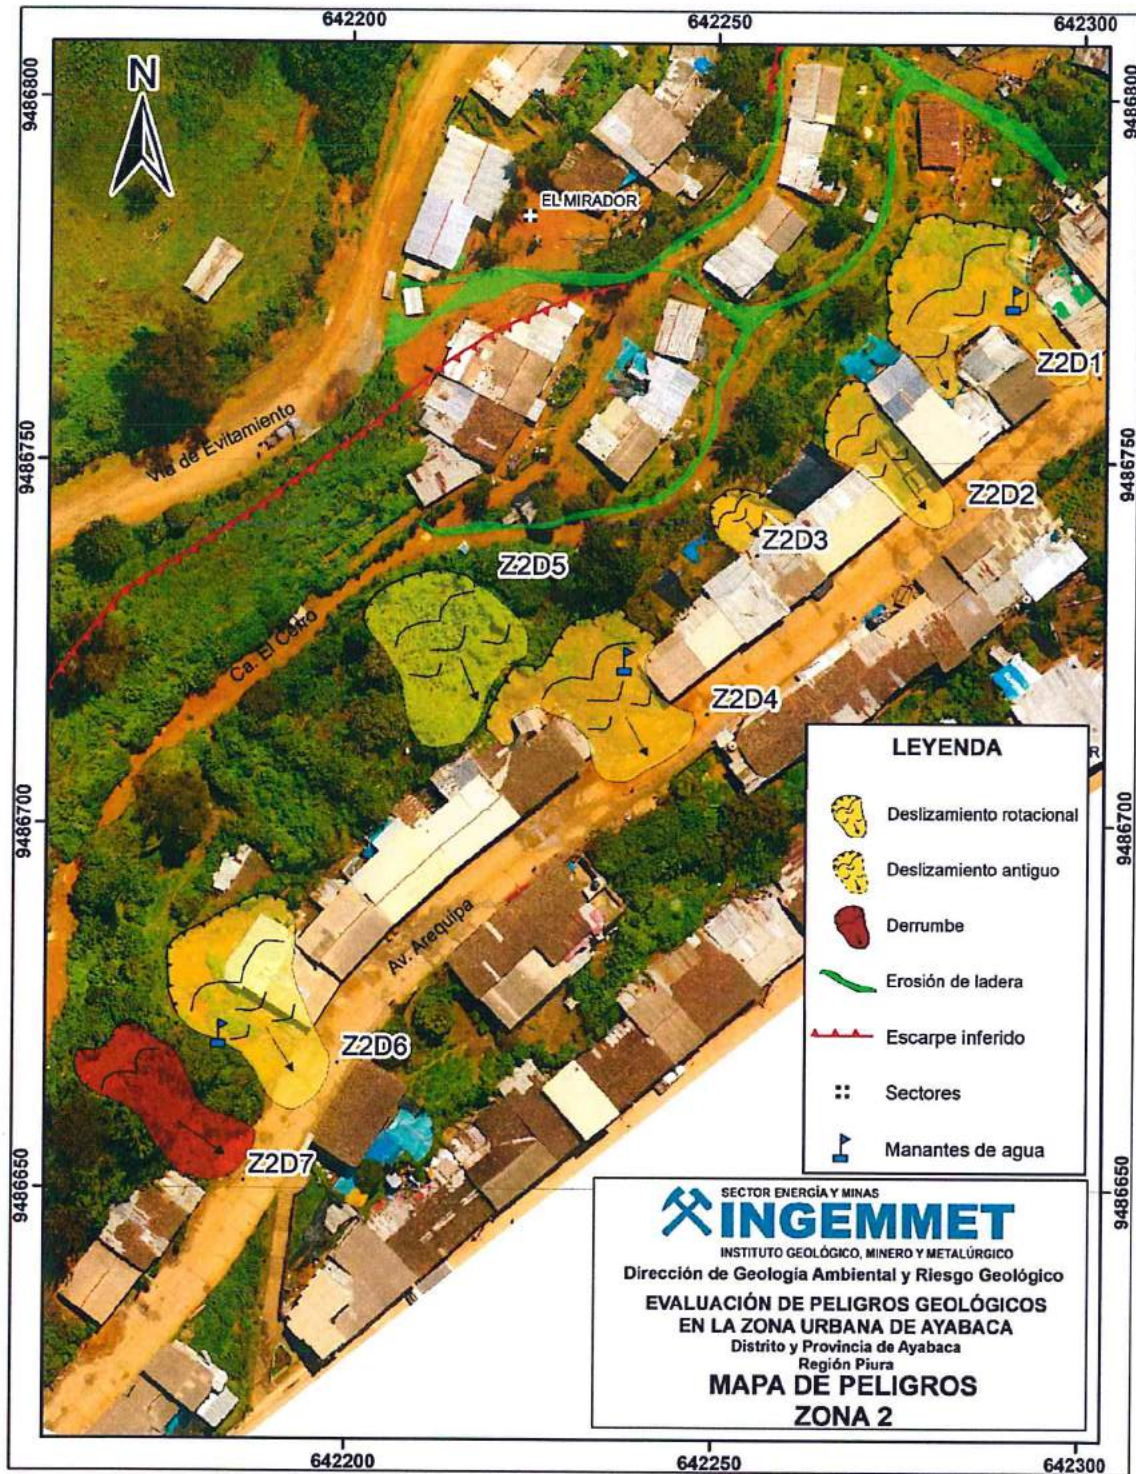
Figura 24. Detalle de los peligros geológicos en el sector El Mirador.

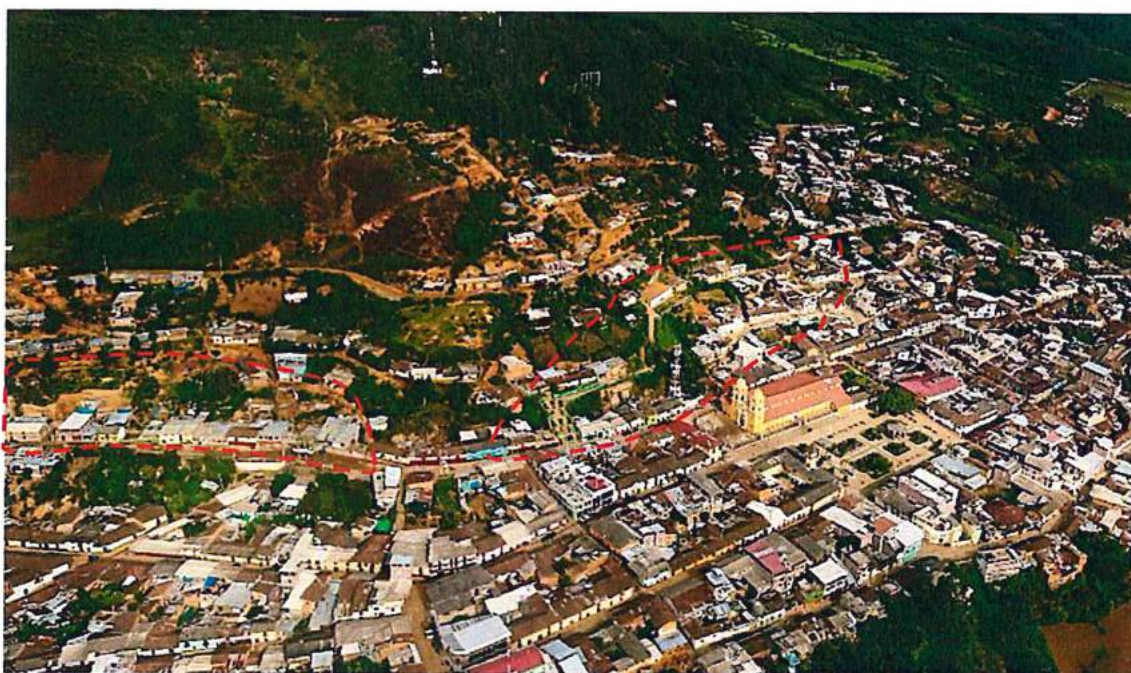
En la zona 2 los deslizamientos abarcan un área afectada de 7230 m<sup>2</sup>, han destruido 7 viviendas y otras 20 están en peligro, 15 familias fueron evacuadas ocurrido los deslizamientos. El derrumbe y deslizamiento antiguos afectaron conexiones de agua y desagüe. La superficie susceptible a presentar nuevos deslizamientos llega a 12 000 m<sup>2</sup> que podrían dejar incomunicado al distrito de Ayabaca (figura 25).

Figura 25. Vista panorámica de las zonas susceptibles a deslizamientos y el área de daños proyectada.

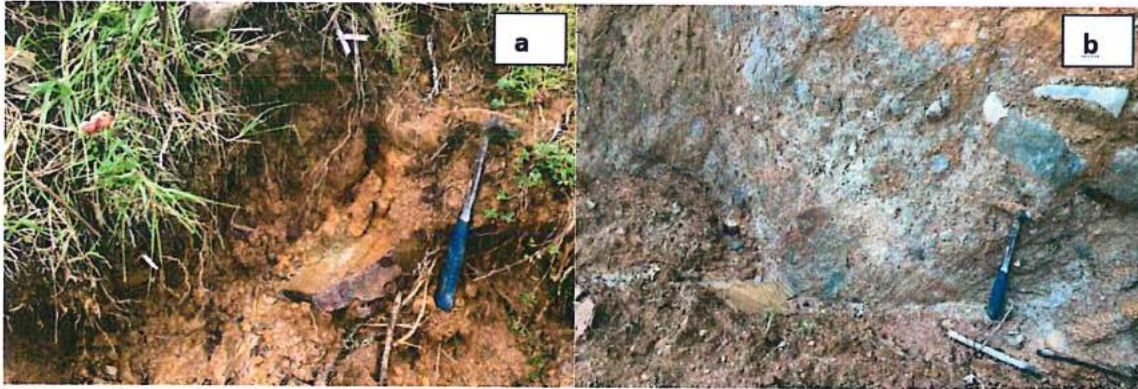
Las rocas y sedimentos encontrados en los escarpes y taludes próximos a los deslizamientos están conformados por capas de limo arcillas, calizas arenosas y calizas bituminosas fracturadas; en conjunto forman un suelo incompetente y muy frágil (figura 26).

Figuras 26 a y b. Limoarcillas de plasticidad media a alta, saturadas e intercalas con calizas bituminosas.

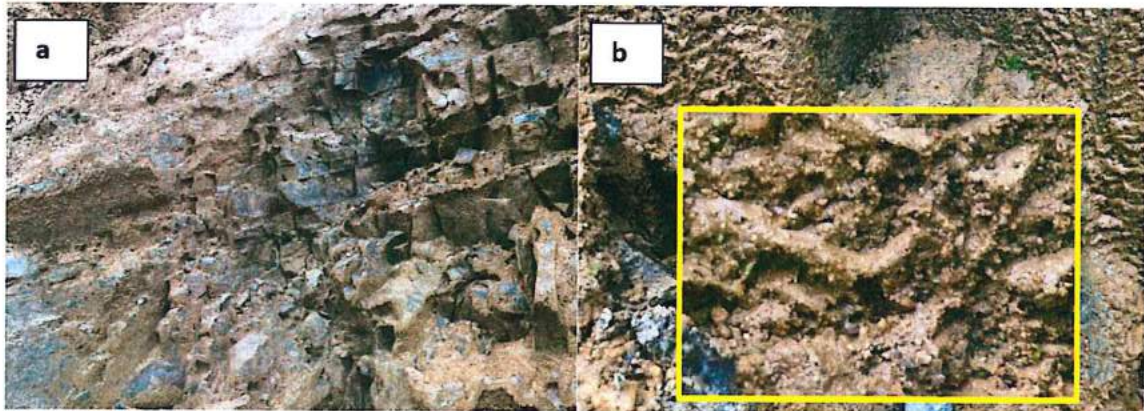
Los afloramientos de rocas cartografiados en los alrededores de las zonas 1 y 2 tienen buzamientos de 20°, estratos inclinados a favor de la pendiente lo que incrementa la formación de probables planos de fallas que favorece la ocurrencia de estos eventos de remoción en masa (figura 27).

Figura 27 (a y b). Afloramientos de rocas fracturadas con buzamientos preferenciales a favor de la pendiente que muestran filtraciones de agua.

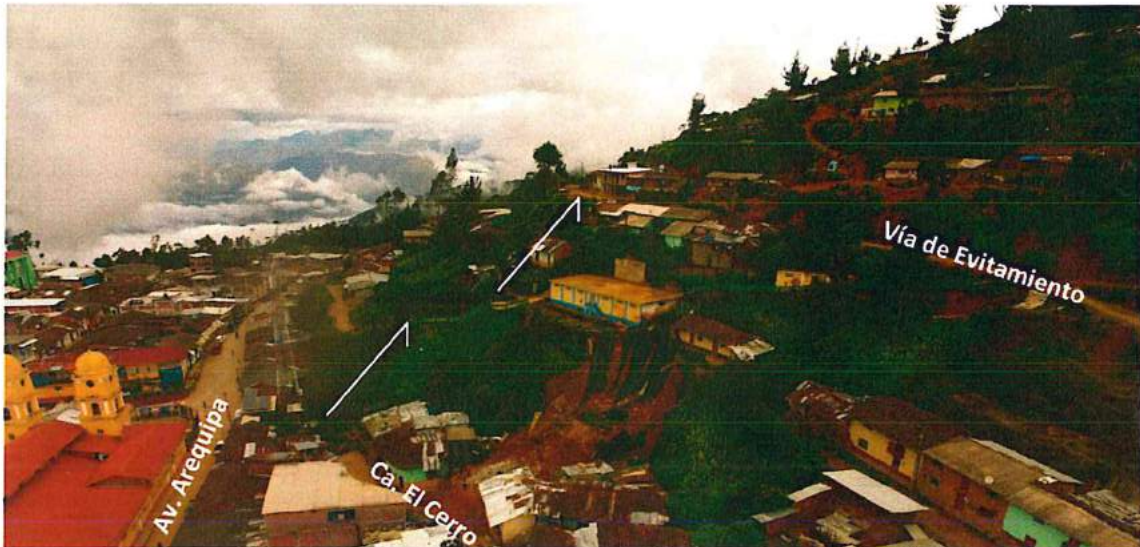
La morfometría de la superficie sobre la cual se desarrollan los deslizamientos presenta pendientes superiores a 40° tales como las montañas y el piedemonte descritos en el ítem 4 (figura 28).

Figura 28. Pendientes observadas en las zonas afectadas por deslizamientos.

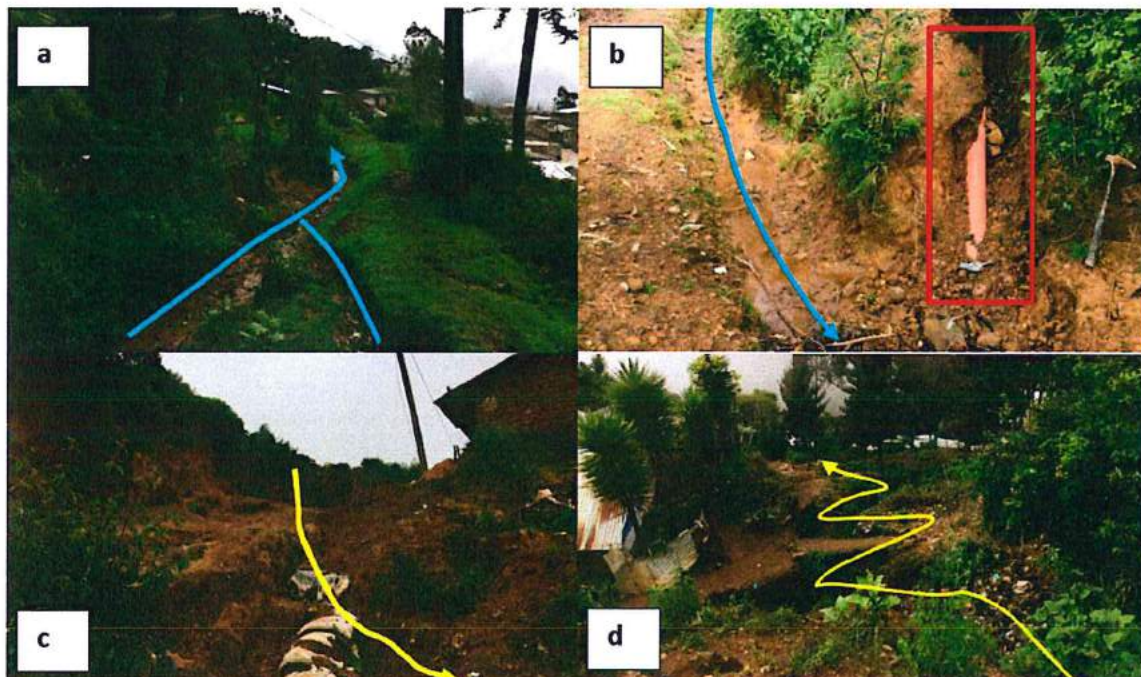
El agua de escorrentía fluye por toda la zona de inspección a través de canales, acequias y quebradas no revestidas; parte del agua se infiltra al subsuelo saturando los sedimentos e incrementando la inestabilidad de las laderas y taludes (figura 29). Las quebradas San José y El Tuco adyacentes a los deslizamientos han originado zonas de profunda erosión en suelos poco compactos, además de recolectar aguas provenientes de conexiones deficientes.

Figura 29 (a). Canal cuneta que desciende de la Vía de Evitamiento ubicada ladera arriba. (b). Conexiones de agua y desagüe en mal estado. (c) Zonas de erosión denominadas como cárcavas. (d). Canales y acequias no revestidas que erosionan las laderas.

- Los canales, acequias y cunetas deben ser revestidos (concreto, mampostería, terrocemento entre otros) para minimizar la infiltración y saturación de los terrenos.
- No debe construirse reservorios de agua sin revestimiento, ya que esto favorece la infiltración y saturación del terreno.
- La remoción de materiales a través del corte de laderas y taludes para la autoconstrucción de viviendas puede favorecer la infiltración, saturación e inestabilidad de laderas.

- c) Se debe de reubicar el Reservorio de Agua próximo a la corona del deslizamiento y reparar las instalaciones de agua y desagüe ya que la mayoría se encuentran en mal estado, permitiendo fugas de agua que luego se infiltran al subsuelo.

- d) Las quebradas, acequias, canales y drenajes deben ser impermeabilizados con el objetivo de evitar la infiltración del agua al subsuelo y el avance de la erosión.
