UNIVERSIDAD NACIONAL DE INGENIERÍA
FACULTAD DE INGENIERÍA CIVIL
CENTRO PERUANO JAPONÉS DE INVESTIGACIONES
SÍSMICAS Y MITIGACIÓN DE DESASTRES

PROGRAMA PRESUPUESTAL	0068: REDUCCIÓN DE VULNERABILIDAD Y ATENCIÓN DE EMERGENCIAS POR DESASTRES
PRODUCTO	3000562. MUNICIPIOS PROMUEVEN LA ADECUADA OCUPACIÓN Y USO DEL TERRITORIO FRENTE AL RIESGO DE DESASTRES
ACTIVIDAD	5001593. FORMULACIÓN Y ACTUALIZACIÓN DE ESTUDIOS TERRITORIALES PARA EL ANÁLISIS DE RIESGO A NIVEL URBANO
FINALIDAD	0053449. ELABORACIÓN DE ESTUDIOS TERRITORIALES PARA LA INCORPORACIÓN DEL ANÁLISIS DE LA GESTIÓN DE RIESGOS
INFORME	ANÁLISIS DE RIESGO EN ZONAS URBANAS DEL DISTRITO DE JESÚS MARÍA

LIMA, JUNIO 2017

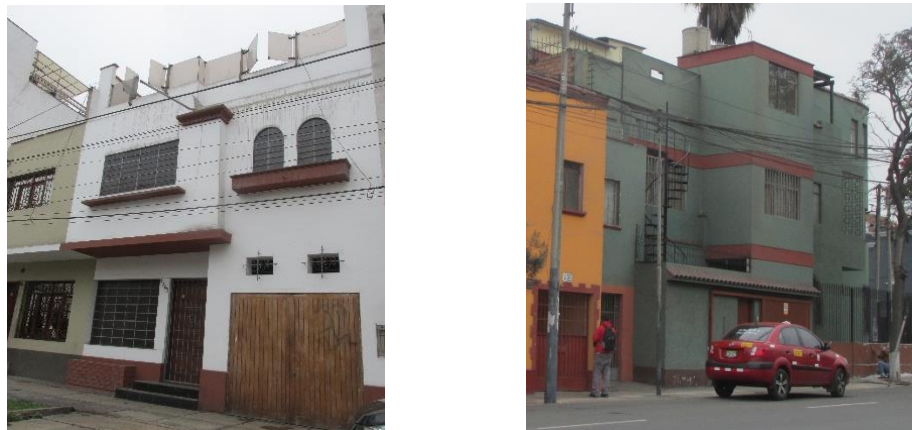
En el sector 01 las edificaciones en su mayoría son de dos y tres pisos con material predominante de mampostería de uso vivienda y vivienda comercio. Los estados de conservación están entre bueno a regular en su mayoría como se observa en la Figura 5.

Figura 5. Edificaciones del sector 1; vivienda de mampostería de dos y pisos

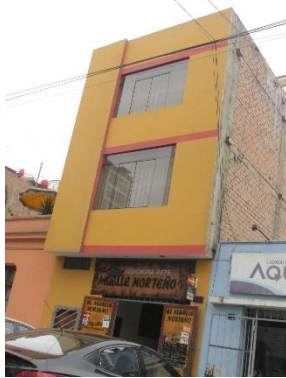
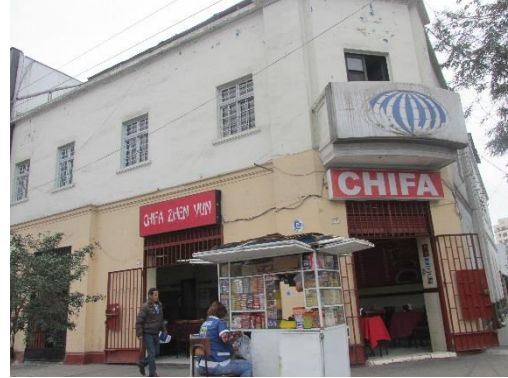
Asimismo, encontramos edificaciones de dos y tres pisos de uso vivienda comercio y edificaciones multifamiliares de hasta 14 pisos aproximadamente y poseen un estado de conservación regular como se muestra en la Figura 6.

Figura 6. Viviendas de mampostería de dos y tres pisos de uso vivienda comercio del sector 01

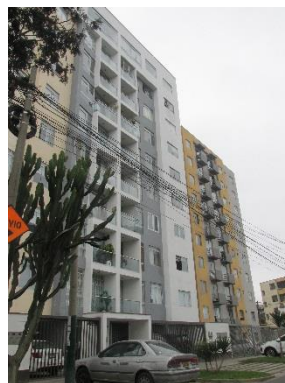
Existen nuevas edificaciones multifamiliares en su mayoría construidas a base de muros de ductilidad limitada y pórticos de concreto con placas respectivamente, su sistema estructural es regular en planta y poseen un estado de conservación bueno. (Ver Figura 7).

Figura 7. Edificaciones multifamiliares del sector 01

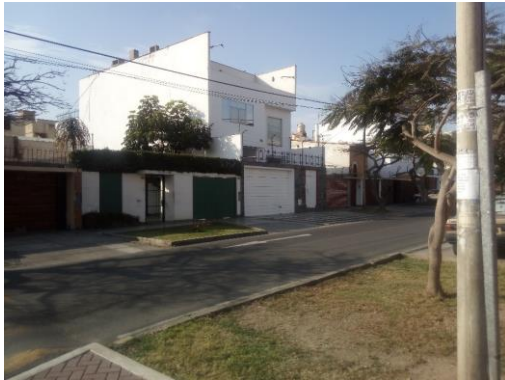
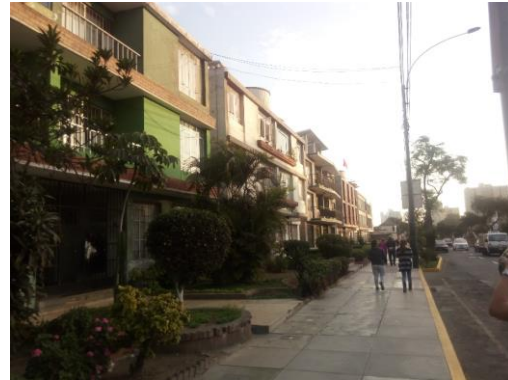
El Sector 02 se encuentra delimitado por el norte con la Av. Francisco Javier Mariátegui, por el sur con la Av. La Marina (límite con el distrito de Magdalena del Mar), por el este con los distritos de Lince y San Isidro y por el oeste con la Av. Brasil (límite con el distrito de Pueblo Libre). Las viviendas son en su mayoría de dos a tres pisos, donde el sistema estructural predominante es la mampostería confinada con diafragma rígido y techos de losa aligerada como se muestra en la Figura 8. En general, el sector se encuentra en buen estado de conservación.

Figura 8. Viviendas típicas del Sector 02

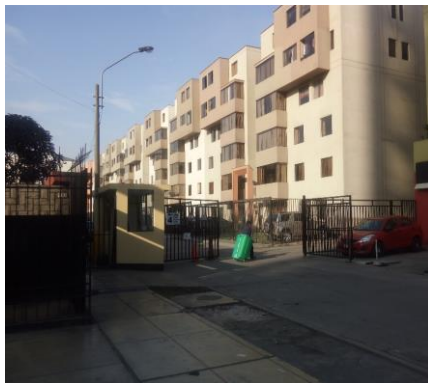
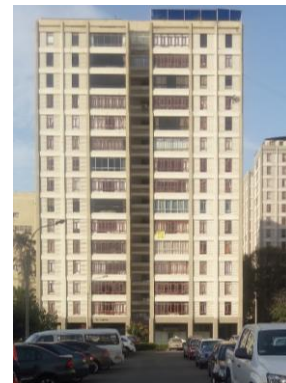
Excepcionalmente se encontraron edificios multifamiliares de entre 6 y 20 pisos, de concreto armado que contaban con un sistema estructural de pórticos con placas. Estas edificaciones se encuentran también en un buen estado de conservación como se observa en la Figura 9.

Figura 9. Edificios multifamiliares de concreto armado ubicadas en el sector 02

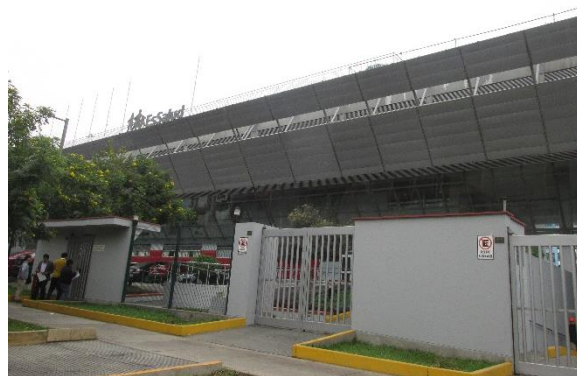
Figura 11. Instituto Nacional Cardiovascular "Carlos Alberto Peschiera Carrillo"

El Instituto Nacional Cardiovascular "Carlos Alberto Peschiera Carrillo" es una edificación de 03 pisos con sistema estructural de pórticos de concreto armado. Presenta un buen estado de conservación como se observa en la Figura 11.

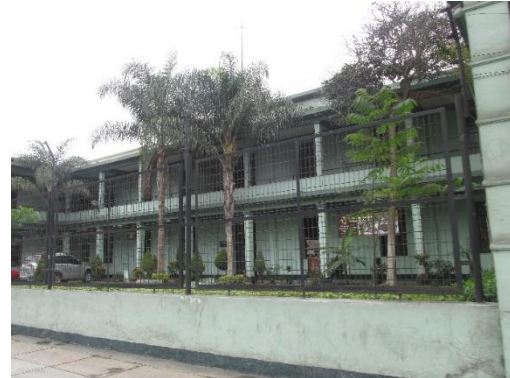
Figura 13 CEPRE Universidad Agraria la
Molina

El centro de estudios preuniversitarios de la Universidad Agraria la Molina, es una edificación de dos niveles construido a base de pórticos de concreto armado confinados con muros de albañilería y losa aligerada en cada nivel; la estructura presenta un estado regular de conservación como se muestra en la Figura 13.

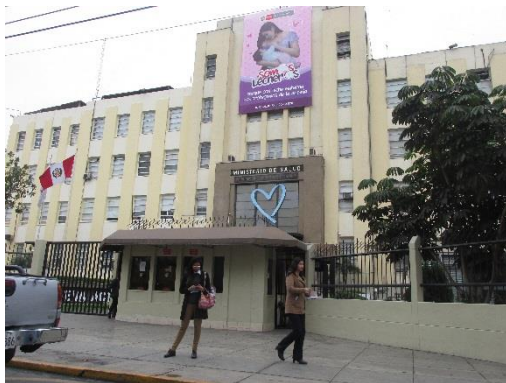
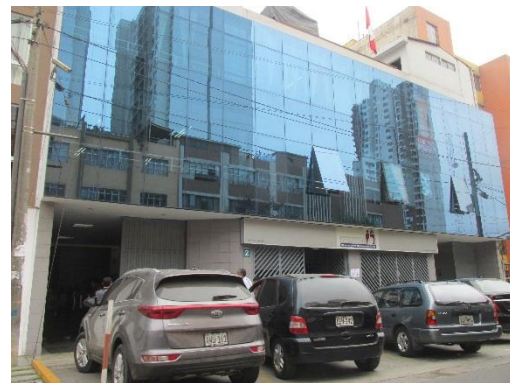
En la Figura 14 y Figura 15 se muestran el Ministerio de Salud y el Registro Nacional de Identificación y Estado Civil son edificaciones de cinco y tres pisos con sistema estructural de pórticos de concreto armado y losa aligerada en cada nivel; la estructura se encuentran en regular y buen estado de conservación.

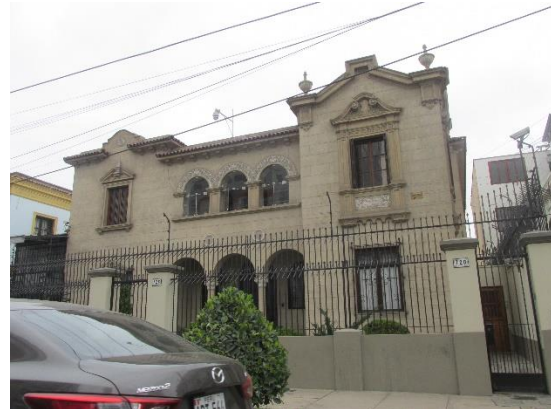
Figura 17: Universidad Nacional de Música

La Universidad Nacional de Música, es una edificación de tres niveles construido a base de un sistema de albañilería de arcilla sin refuerzo y losa aligerada en cada nivel; la estructura presenta un estado regular de conservación como se muestra en la Figura 17.

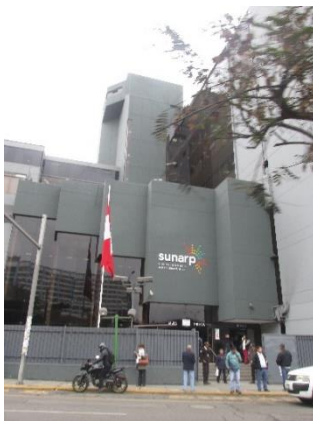
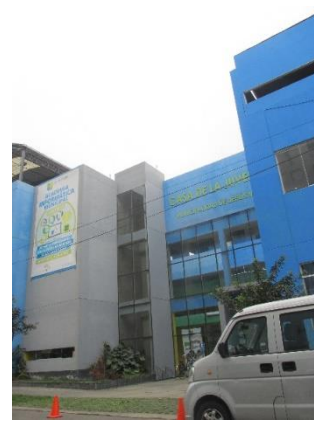
La Superintendencia Nacional de los Registros Públicos (SUNARP), es una edificación de ocho niveles y la Casa de la Juventud de la municipalidad de Jesús María es una edificación de tres niveles; ambas edificaciones están construidos a base de un sistema de placas de concreto armado y losa aligerada en cada nivel; la estructura presenta un buen estado de conservación como se muestra en la Figura 18 y en la Figura 19.

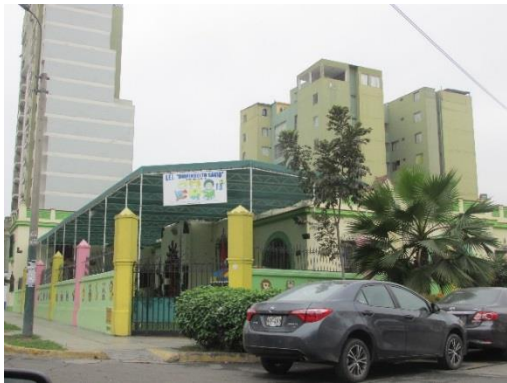
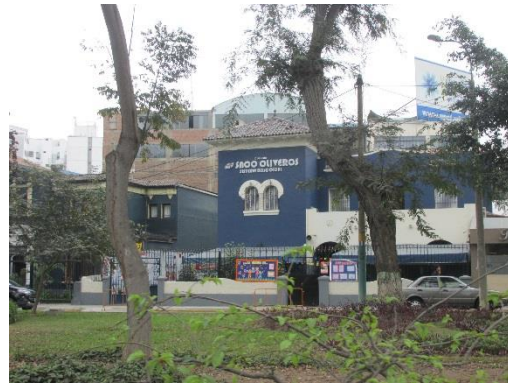
La Institución Educativa “Domingo Savio” es una edificación de un nivel y I.E.P colegio Saco Oliveros es una edificación de dos niveles, ambas estructuras están construidas con un sistema de albañilería sin elementos de confinamiento y losa aligerada en todos los niveles; la estructura presenta un buen estado de conservación como se muestra en la Figura 20 y Figura 21.

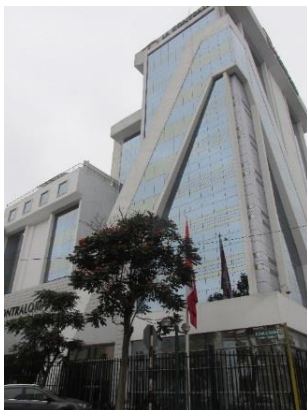
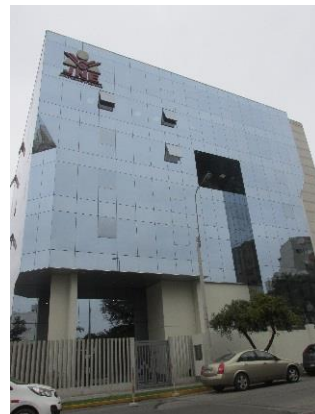
La Contraloría General de la República, es una edificación de ocho niveles y el Jurado Nacional de Elecciones es una edificación de siete niveles; ambas estructuras están construidas a base de un sistema de placas de concreto armado y losa aligerada en cada nivel; la estructura presenta un estado bueno de conservación como se muestra en la Figura 22 y Figura 23.

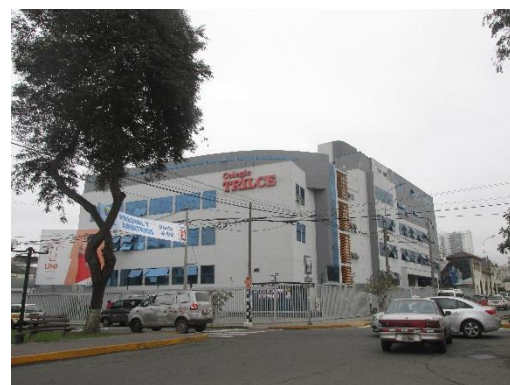
Figura 25: C.E.P Colegio Trilce

El C.E.P Colegio Trilce es una edificación de cinco niveles construido con un sistema estructural de pórticos y placas de concreto armado y losa aligerada en cada nivel. La estructura presenta un buen estado de conservación como se muestra en la Figura 25.

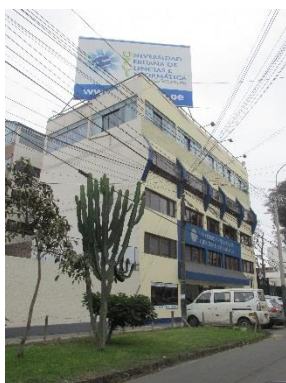
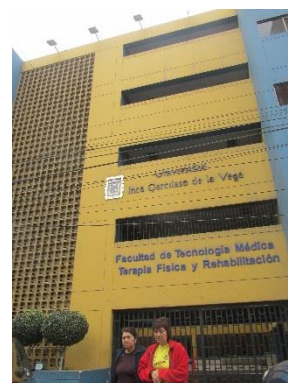
La Universidad de Ciencias e Informática y la Universidad Inca Garcilaso de la Vega, son edificaciones de cinco niveles construido a base de un sistema estructural de pórticos de concreto con vanos rigidizados con mampostería y losa aligerada en cada nivel; las estructuras presentan un estado regular de conservación como se muestra en la Figura 26 y Figura 27.

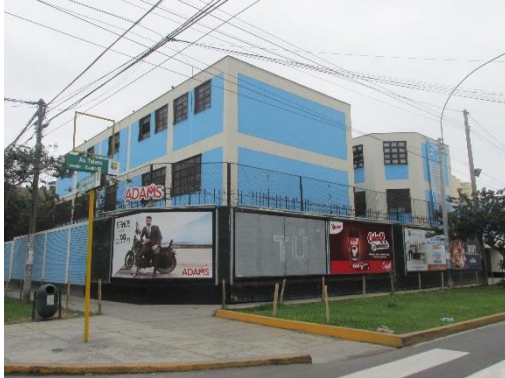
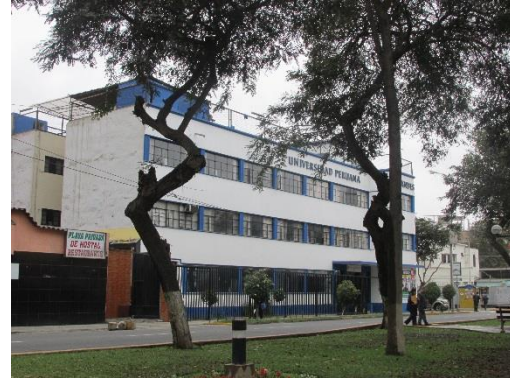
El I.E.V Diego Ferré y la Universidad Alas Peruanas son edificaciones de tres niveles construido a base de un sistema estructural de pórticos de concreto con vanos rigidizados con mampostería y losa aligerada en cada nivel; las estructuras presentan un estado regular de conservación como se muestra en la Figura 28 y Figura 29.

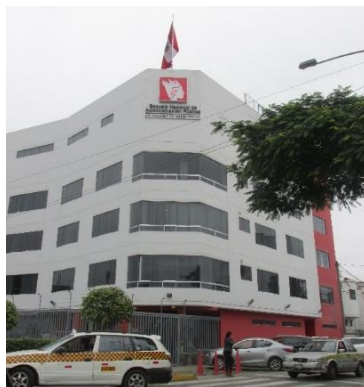
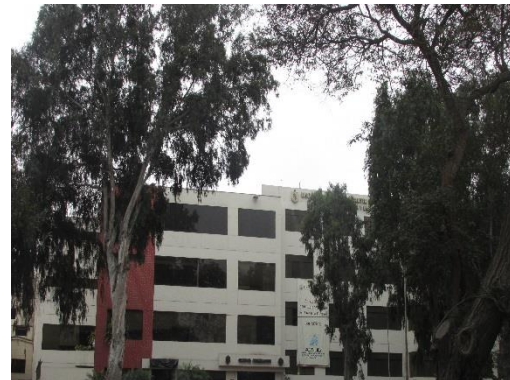
La Escuela Nacional de Administración Pública y la Universidad San Martín de Porres, son edificaciones de cinco niveles construidos a base de un sistema estructural de pórticos de concreto con vanos rigidizados con mampostería y losa aligerada en cada nivel; las estructuras presentan un buen estado de conservación como se muestra en la Figura 30 y Figura 31.

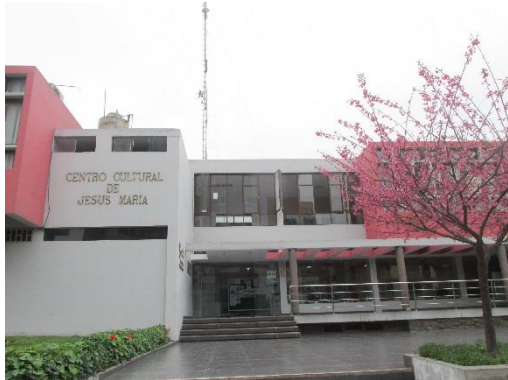
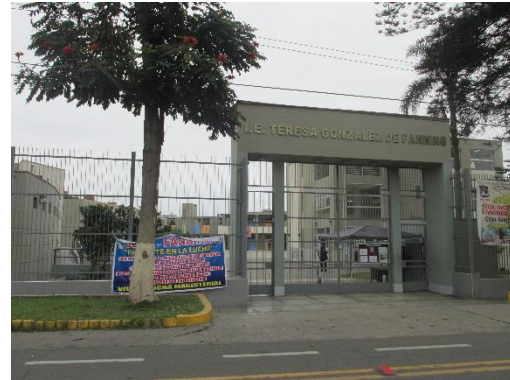
El Centro Cultural de Jesús María y el Colegio Teresa Gonzales de Fanning son edificaciones de dos niveles construidos a base de un sistema estructural de pórticos de concreto con vanos rigidizados con mampostería y losa aligerada en cada nivel; la estructura presentan un buen estado de conservación como se muestra en la Figura 32 y Figura 33.

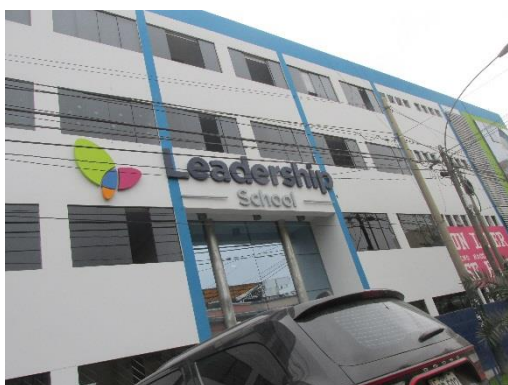
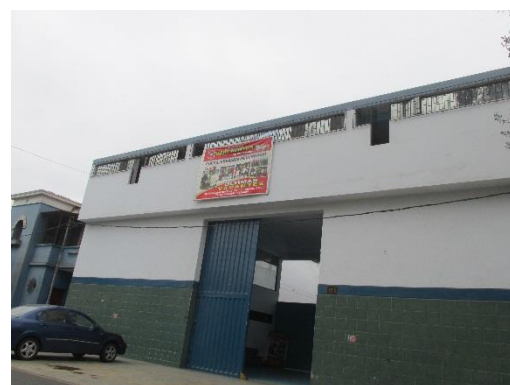
El colegio Lidersion School es una edificación de cuatro niveles y el C.E.P. Colegio Isaac Newton es una edificación de dos niveles; ambas edificaciones son construidos a base de un sistema estructural de pórticos de concreto con vanos rigidizados con mampostería y losa aligerada en cada nivel; las estructuras presentan un buen estado de conservación como se muestra en la Figura 34 y Figura 35.

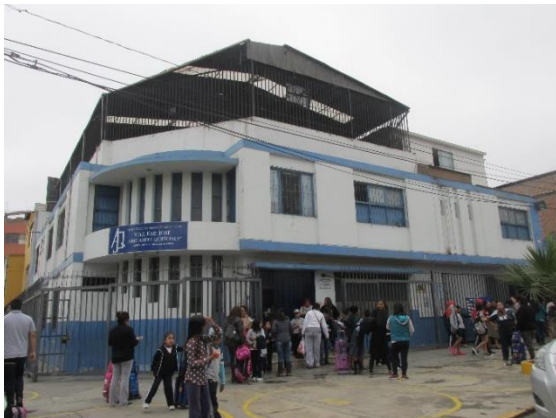
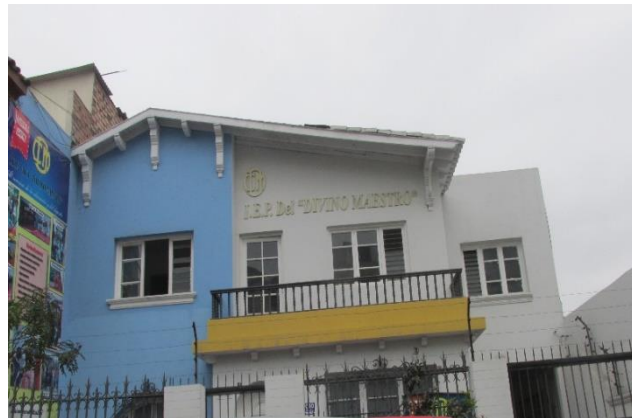
La Institución Educativa N°1098 “CAP. FAP. José Abelardo Quiñones” y el I.E.P Divino Maestro, son edificaciones de dos niveles construido a base de un sistema de mampostería confinada con diafragma rígido en cada nivel excepto de la Institución Educativa N°1098 “CAP. FAP. José Abelardo Quiñones del último nivel el cual presenta una cubierta de calamina; en general las estructuras presentan un estado regular de conservación como se muestra en la Figura 36 y Figura 37.

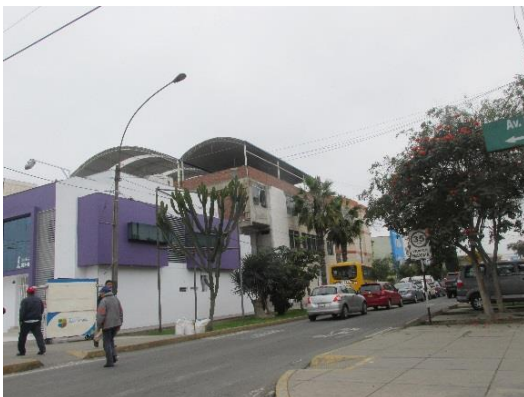
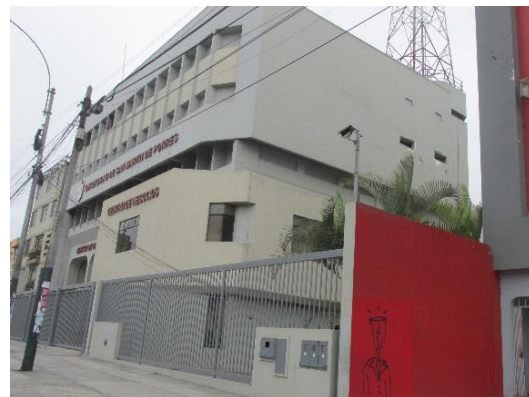
El colegio Particular Santa María de Fátima es una edificación de tres niveles y la Universidad San Martín de Porres es una edificación de cinco niveles, ambas construidos a base de sistema de albañilería confinada y losa aligerada en todos los niveles en buen estado de conservación como se muestra en la Figura 38 y Figura 39.

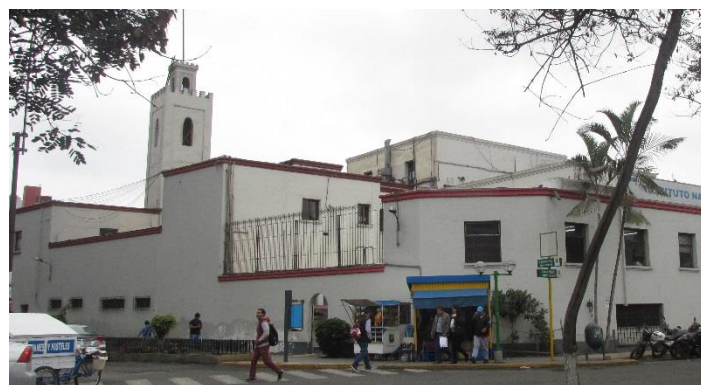
Figura 41 Servicio Nacional de Meteorología e
Hidrología

El Servicio Nacional de Meteorología e Hidrología, es una edificación de tres niveles construido a base de un sistema de albañilería confinada y losa aligerada en cada nivel; tiene presencia de humedad en las paredes de la fachada y en general tienen un estado regular de conservación como se muestra en la Figura 41.

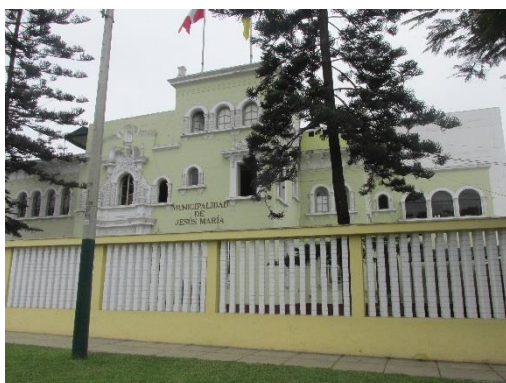
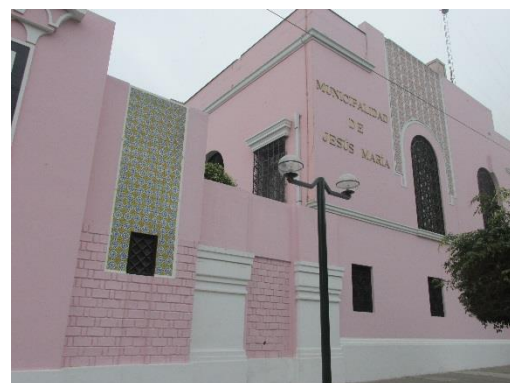
El anexo de la Municipalidad de Jesús María es una edificación de tres niveles y la Municipalidad de Jesús María es una edificación de dos niveles ambas edificaciones construido con un sistema de albañilería de arcilla no reforzada y losa aligerada en cada nivel; la estructura presenta un buen estado de conservación como se muestra en la Figura 42 y Figura 43.

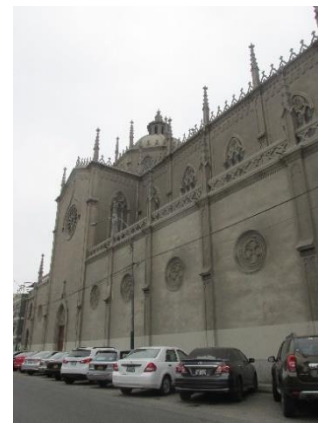
Figura 45 La parroquia San José y
Jesús María

La parroquia San José y Jesús María es una edificación de un nivel construido a base de un sistema a porticado con muros de albañilería confinada y techo abovedado; la estructura presenta un estado regular de conservación como se muestra en la Figura 45.

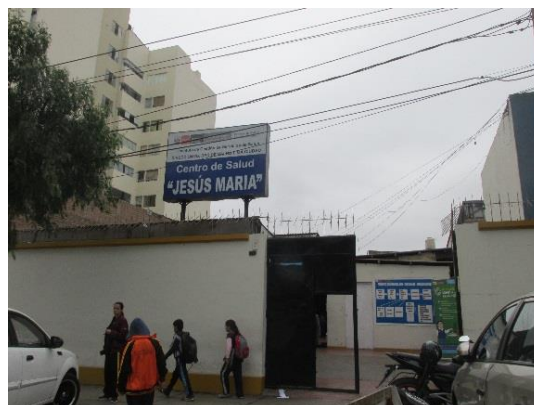
Figura 46. El Centro de Salud Jesús María

El Centro de Salud Jesús María es una edificación de un nivel construido a base de un sistema de muros de albañilería confinada y techo de cubierta ligera; la estructura presenta un estado regular de conservación como se muestra en la Figura 46.

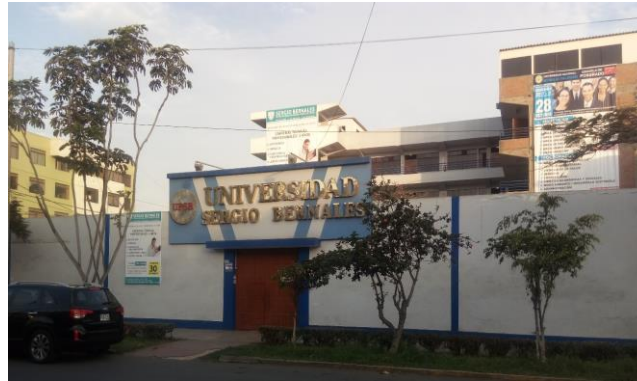
Figura 48. Universidad Sergio Bernales

A su vez también se encuentra localizada dentro del Sector 02 la Universidad Sergio Bernales. Esta es una edificación de mampostería confinada de tres pabellones destinadas para aulas de cuatro niveles cada una y encontrándose en un estado de conservación regular, como se aprecia en la Figura 48 respectivamente.

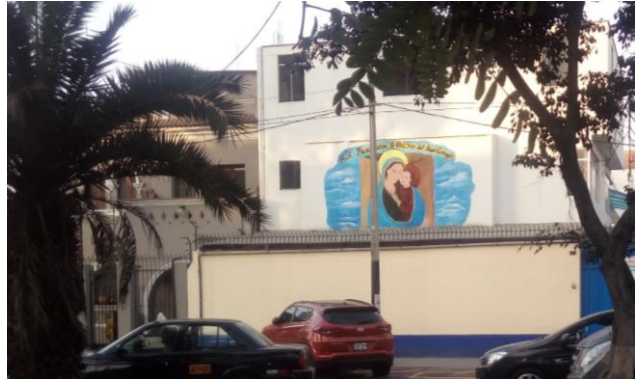
Figura 50. I.E. Franciscanos de Nuestra Señora del Buen Consejo

I.E. Franciscanos de Nuestra Señora del Buen Consejo es un colegio con un pabellón de dos y tres pisos respectivamente, que posee un sistema estructural de mampostería confinada con diafragma rígido, con techo de losa aligerada y se encuentran en un buen estado de conservación, como se muestra en la Figura 50.

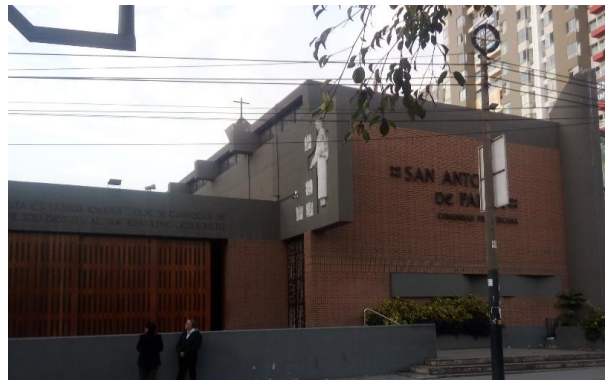
Figura 52. Iglesia “San Antonio de Padua”

La Iglesia Católica “San Antonio de Padua” es una edificación de dos niveles que posee un sistema estructural de mampostería confinada con diafragma rígido y techo metálico de acero. Esta edificación se encuentra en un buen estado de conservación, como se muestra en la Figura 52.
