PROGRAMA PRESUPUESTAL	0068: REDUCCIÓN DE VULNERABILIDAD Y ATENCIÓN DE EMERGENCIAS POR DESASTRES
PRODUCTO	3000562. MUNICIPIOS PROMUEVEN LA ADECUADA OCUPACIÓN Y USO DEL TERRITORIO FRENTE AL RIESGO DE DESASTRES
ACTIVIDAD	5001593. FORMULACIÓN Y ACTUALIZACIÓN DE ESTUDIOS TERRITORIALES PARA EL ANÁLISIS DE RIESGO A NIVEL URBANO
FINALIDAD	0053449. ELABORACIÓN DE ESTUDIOS TERRITORIALES PARA LA INCORPORACIÓN DEL ANÁLISIS DE LA GESTIÓN DE RIESGOS
INFORME	ANÁLISIS DE RIESGO EN ZONAS URBANAS DEL DISTRITO DE SAN LUIS

LIMA, ABRIL 2016

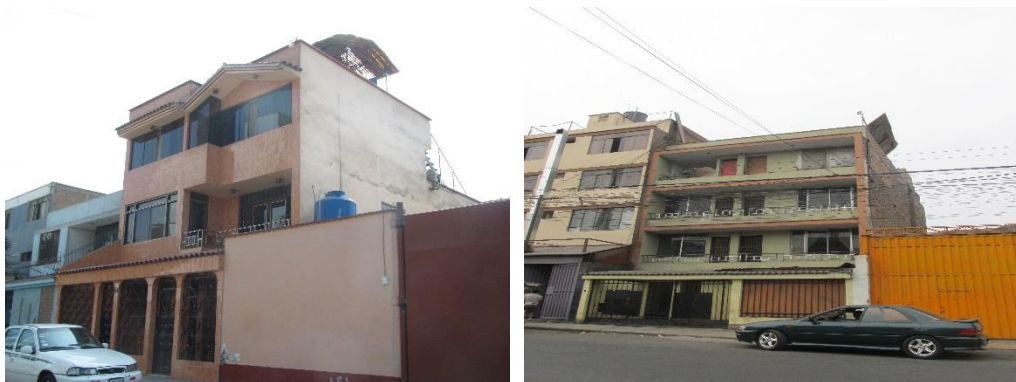
Figura 5. Edificaciones de mampostería de tres y cuatro pisos con techo aligerado.

En este sector, las edificaciones en su mayoría son de tres y cuatro pisos, cuyo material predominante es la albañilería. Las edificaciones presentan estados de conservación regular, como se puede observar en la Figura 5.

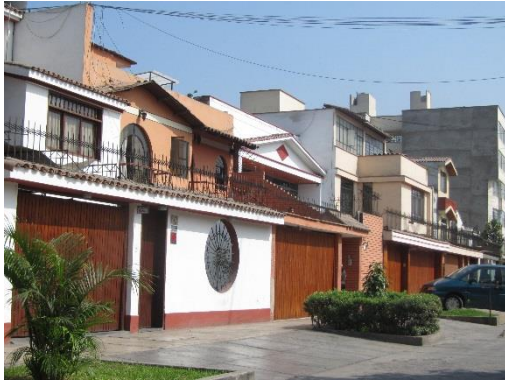
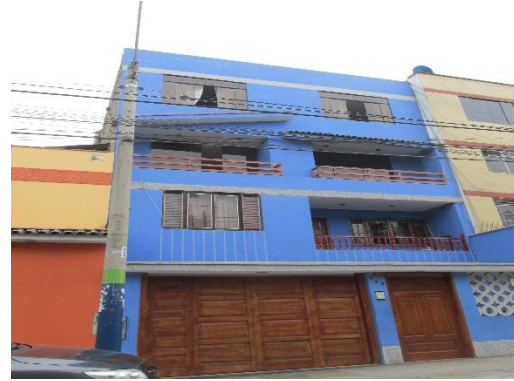
Figura 6. Edificaciones con techo de losa aligerada.

Las edificaciones en este sector presentan techo de losa aligerada, además no presentan humedad ni asentamiento en la base, como se muestra en la Figura 6.

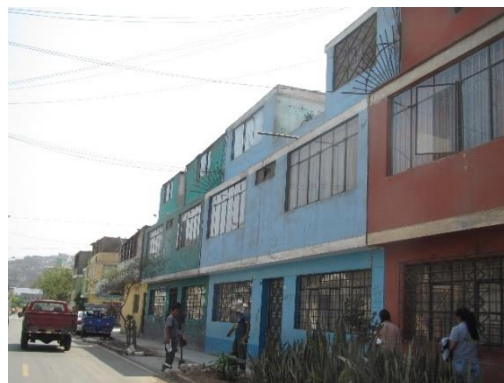
Figura 7. Vivienda representativa del Sector 02.

En general, se pudo observar que en el Sector 01 existen principalmente edificaciones de 02 y 03 pisos de mampostería confinada con losa aligerada de uso vivienda, en regular estado de conservación. (Figura 7).

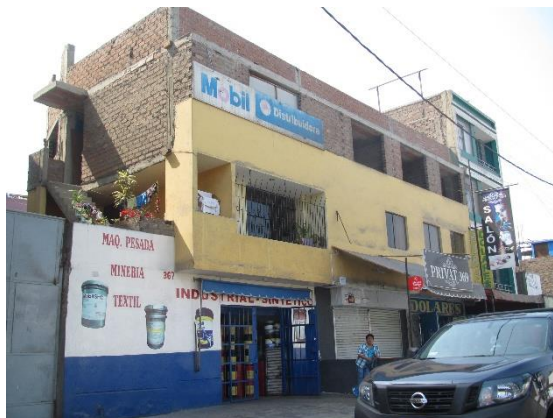
Figura 8. Vivienda de albañilería confinada representativa del Sector 02.

Asimismo, existe un gran número de edificaciones de 03 pisos de mampostería confinada con losa aligerada de uso vivienda y comercio, además las edificaciones presentan un regular estado de conservación, tal como se muestra en la Figura 8.

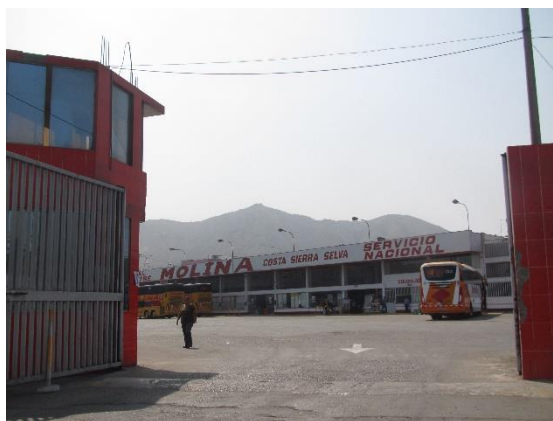
Figura 9. Edificaciones de uso comercial.

Por otro lado, la actividad comercial de este sector corresponde a edificaciones de pórticos de concreto armado con vanos rigidizados con muros de mampostería y losa aligerada de hasta 03 pisos en regular estado de conservación. Sin embargo, cabe destacar la existencia de varias viviendas de adobe de 01 y 02 pisos en mal estado de conservación, generalmente ubicadas en las afueras o laderas de cerros (Ver Figura 9 **Error! Reference source not found.**).

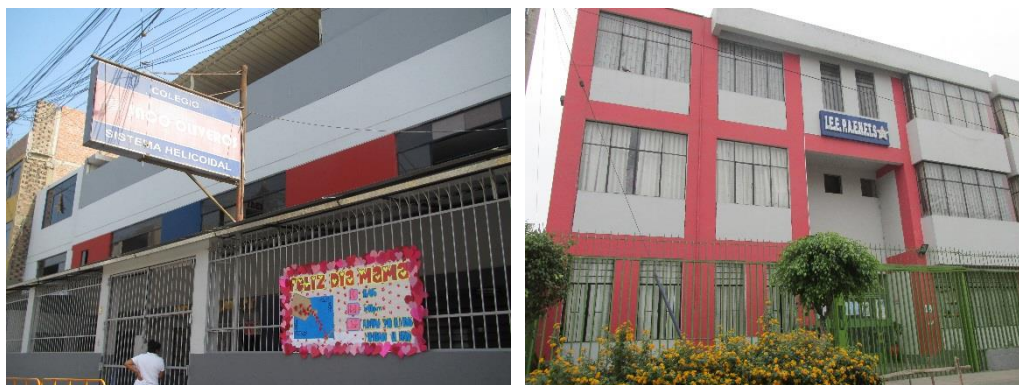
Figura 10: Colegio Saco Oliveros y la I.E.E. P.A.E.N.F.T.

En este sector se encuentran algunas edificaciones esenciales, entre los cuales encontramos el colegio Saco Oliveros (izquierda) y la I.E.E. P.A.E.N.F.T (derecha), ambas estructuras son de tres pisos con techo de losa aligerada, presentando un sistema estructural aporticado con vanos rigidizados en el eje longitudinal, como se muestra en la Figura 10. Las edificaciones se encuentran en buen estado de conservación.

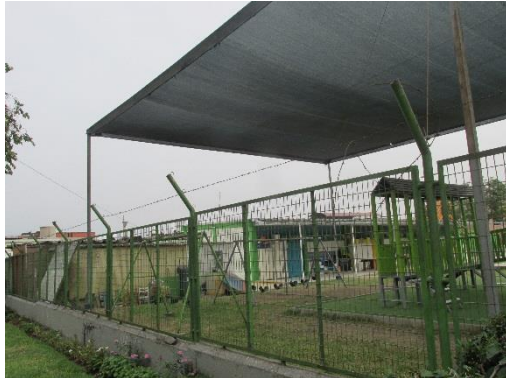
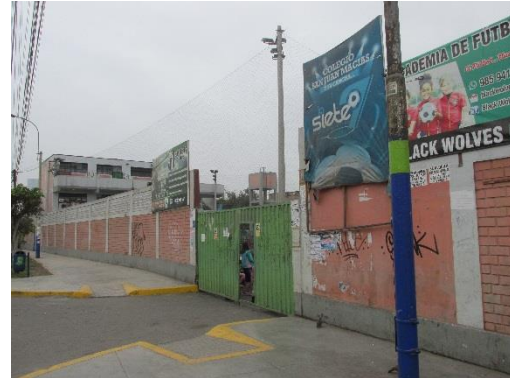
Figura 11: Colegio Niño Jesús de Praga y el colegio San Juan Macías.

El colegio Niño Jesús de Praga (izquierda) es de un piso con cobertura ligera y el colegio San Juan Macías (derecha) presenta tres pisos con techo de losa aligerada como se muestra en la Figura 11. Las dos instituciones presentan un sistema estructural aporticado con vanos rigidizados en el eje longitudinal, además ambas instituciones se encuentran en regular estado de conservación.

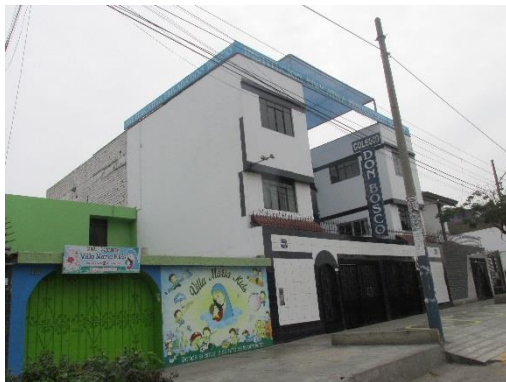
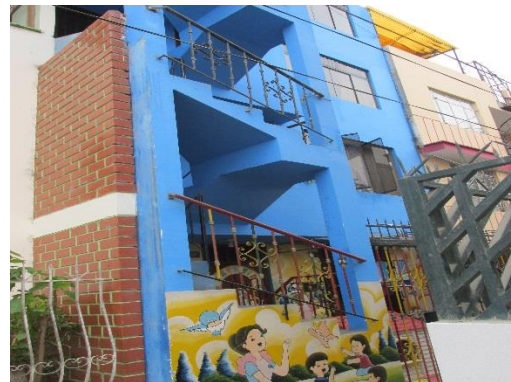
Figura 12: I.E.P Oh Cielito, I.E.P Don Bosco y el C.E.I.P Los Hijos de María.

La I.E.P Oh Cielito (izquierda) de un piso con techo de losa aligerada, la I.E.P Don Bosco (izquierda) de dos pisos con techo de losa aligerada y el C.E.I.P Los Hijos de María (derecha) de cuatro pisos de techo de losa aligerada; todas estas instituciones educativas presentan un sistema estructural de albañilería confinada como se observa en la Figura 12. Todas las instituciones se encuentran en regular estado de conservación.

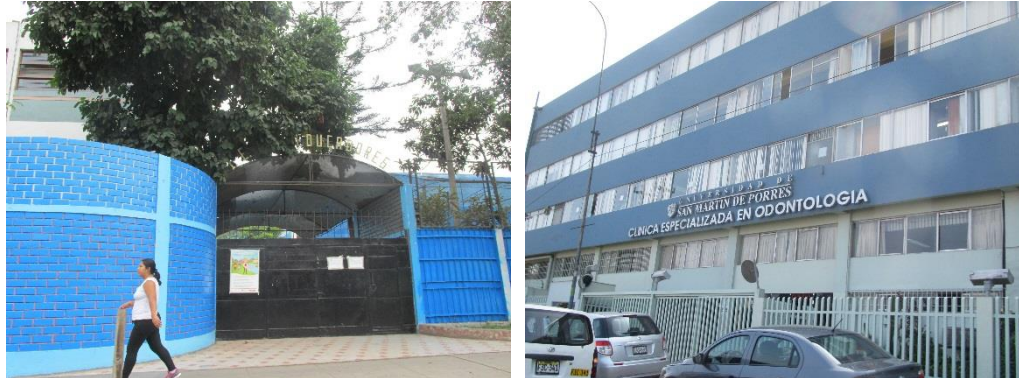
Figura 13: I.E Los Educadores y Universidad San Martín de Porres.

La I.E Los Educadores (izquierda) de tres pisos con techo de losa aligerada y la Universidad San Martín de Porres (derecha) de cinco pisos con techo de losa aligerada; ambas instituciones presentan un sistema estructural a base de pórticos con vanos rigidizados en el eje longitudinal. Estas instituciones se encuentran en buen estado de conservación, como se puede apreciar en la Figura 13.

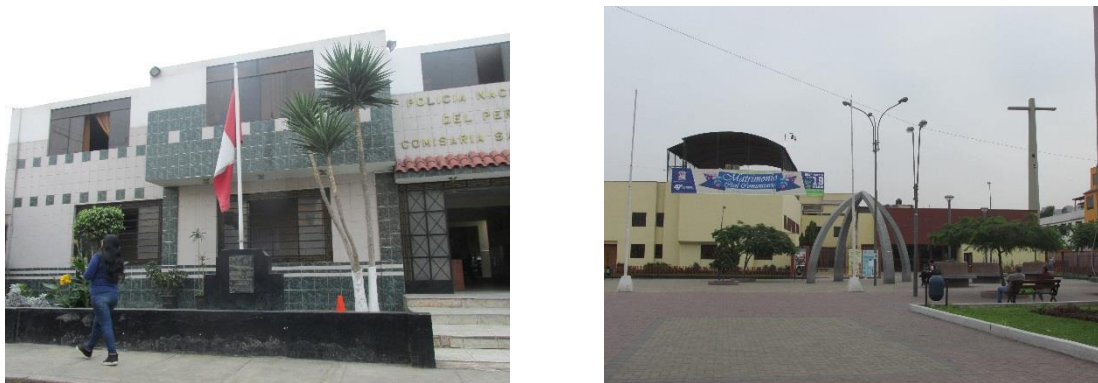
Figura 14. Comisaria San Luis y Parroquia San Juan.

En este sector también se encuentra la comisaria de San Luis (izquierda) que presenta dos pisos con techo de losa aligerada y la parroquia San Juan (derecha) de tres pisos y de techo de losa aligerada. Las edificaciones presentan un sistema estructural de albañilería confinada, como se observa en la Figura 14. Estas edificaciones se encuentran en buen estado de conservación.

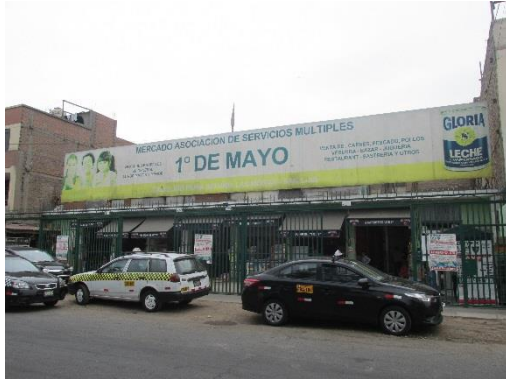
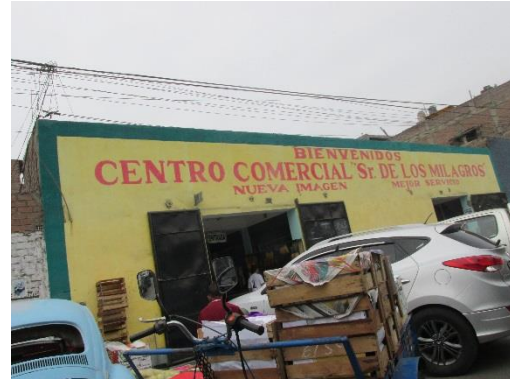
Figura 15. Mercado 1º de Mayo y C.C Señor de los Milagros.

En la inspección realizada a este sector también se encuentra el Mercado Asociación de Servicios Múltiples 1º de Mayo y el Centro Comercial Señor de los Milagros, como se muestra en la Figura 15. Las dos edificaciones son de un piso con techo de losa aligerada cuyo sistema estructural es de albañilería confinada. Las edificaciones se encuentran en regular estado de conservación.

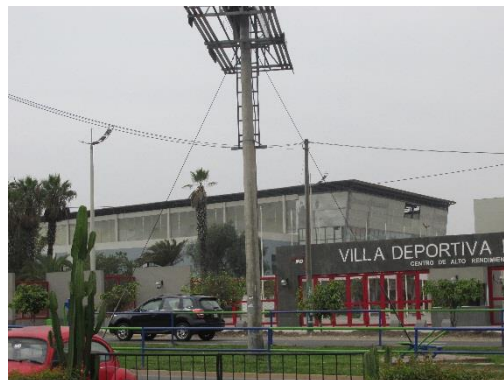
Figura 16. Villa Deportiva Nacional.

Por último en el sector se encontró la Villa Deportiva Nacional, como se puede apreciar en la Figura 16. Esta edificación es de un piso con techo de estructura metálica y presenta un sistema estructural de placas de concreto armado y que se encuentra en un buen estado de conservación.

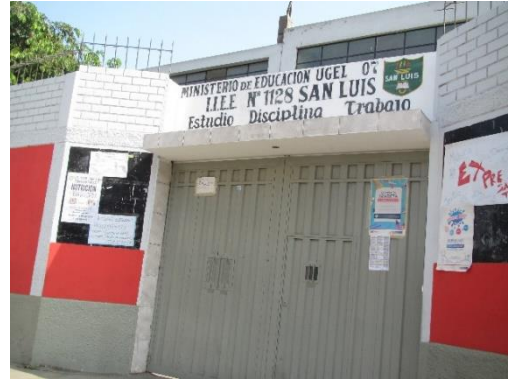
Figura 18. I.I.E.E. 1128 San Luis.

El Centro Educativo I.I.E.E.1128 San Luis, tiene una estructura de 02 pisos construido a base de pórticos de concreto armado rigidizados con muros de mampostería y losa aligerada; la estructura presenta un buen estado de conservación. (Ver Figura 18)

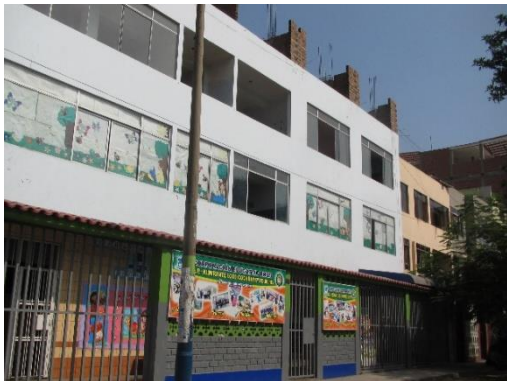
Figura 19. I.E.P. Almirante Lord Cochraine.

El Colegio Particular I.E.P. Almirante Lord Cochraine, tiene una estructura de 03 pisos construido a base de muros de albañilería confinada y losa aligerada, además cuenta con el cuarto piso sin terminar; la estructura presenta un buen estado de conservación tal como se observa en la Figura 19.

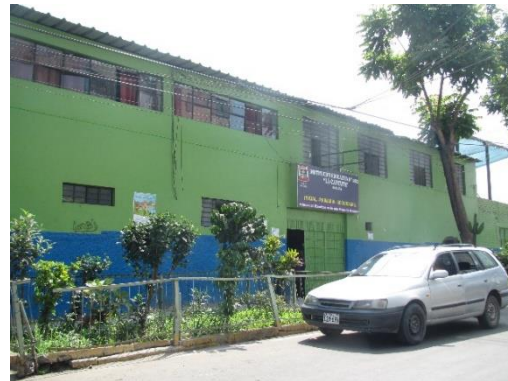
Figura 20. I.E.P. I.E. 0082 La Cantuta

La Figura 20 muestra el Centro Educativo I.E. 0082 La Cantuta, el cual es una edificación de 02 pisos construido a base de muros de albañilería, losa aligerada y cobertura ligera en el último nivel, la edificación presenta un regular estado de conservación.

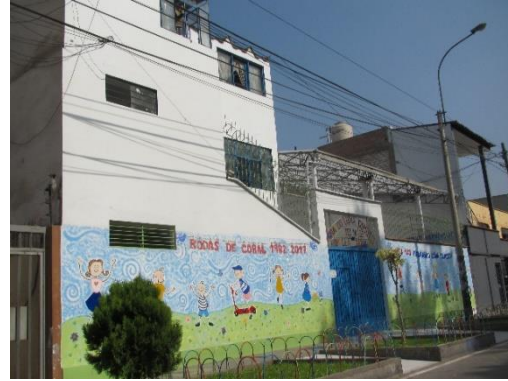
Figura 22. I.E.I. 133 Fernando Luna Demutti.

último nivel; la estructura presenta un buen estado de conservación tal como se aprecia en la Figura 22.

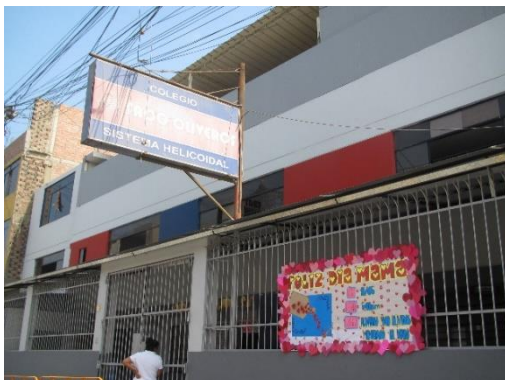
Figura 23. Colegio Saco Oliveros.

El Colegio Saco Oliveros, tienen una estructura de 02 pisos construido a base de muros de albañilería confinada, losa aligerada y cobertura ligera en el último nivel; la estructura presenta un buen estado de conservación tal como se observa en la Figura 23.

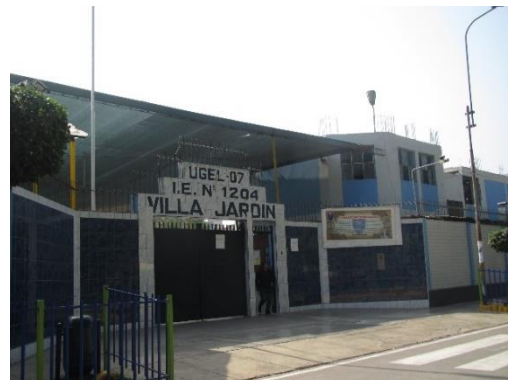
Figura 24. I.E. 1204 Villa Jardín.

El Centro Educativo I.E. 1204 Villa Jardín, tiene una estructura de 02 pisos construido a base de pórticos de concreto armado rigidizados con muros de mampostería y losa aligerada; la estructura presenta un buen estado de conservación tal como se aprecia en la Figura 24.

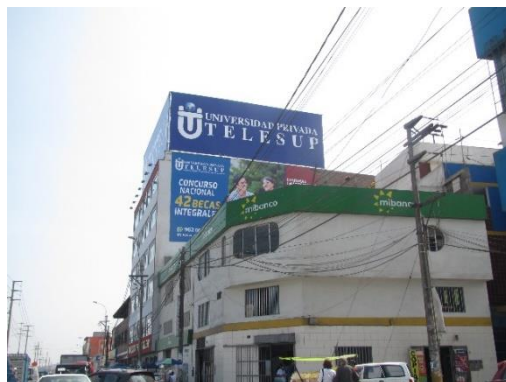
Figura 25. Universidad Privada Telesup.

La Universidad Privada Telesup (Ver Figura 25), tiene una estructura de 06 pisos construida a base de muros de mampostería confinada y losa aligerada, además la estructura presenta un buen estado de conservación.

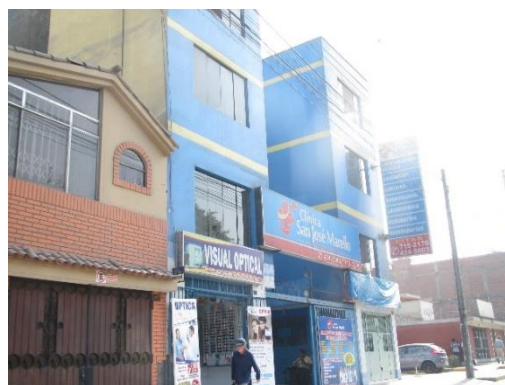
Figura 27. Clínica José Marelló.

La Clínica José Marelló, tiene una estructura de 04 pisos construido a base de albañilería confinada y losa aligerada; la estructura presenta un buen estado de conservación tal como se aprecia en la Figura 27 **Error! Reference source not found.**

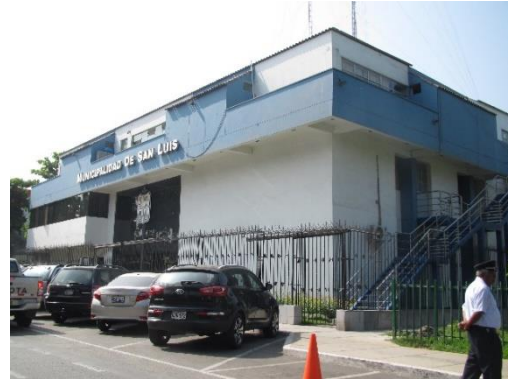
Figura 29. Municipalidad de San Luis.

El edificio de la Municipalidad de San Luis que se aprecia en la Figura 29, es una edificación de 03 pisos construido a base de pórticos de concreto armado y losa aligerada, la edificación presenta un buen estado de conservación.

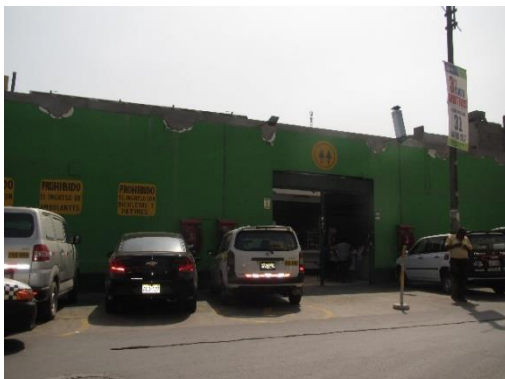
Figura 30. Mercado.

La Figura 30 muestra un mercado, cuya estructura es una edificación de 01 piso de albañilería confinada y losa aligerada, la edificación presenta un regular estado de conservación. Asimismo, la Figura 31 muestra la Asociación de Comerciantes San Jacinto, el cual consta de varias manzanas, con edificios de 03 pisos en su mayoría, de mampostería confinada y losa aligerada en regular estado de conservación.

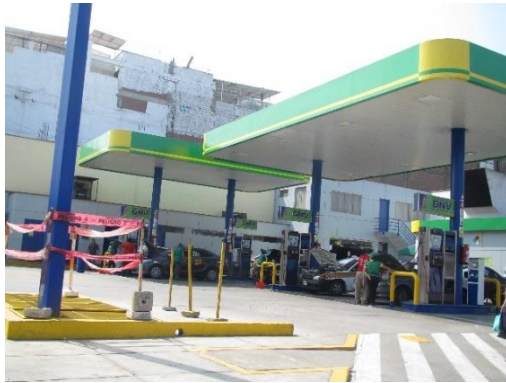
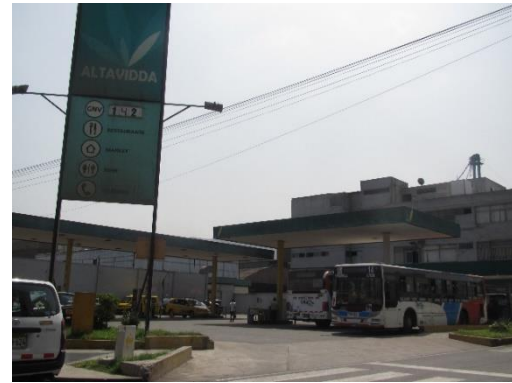
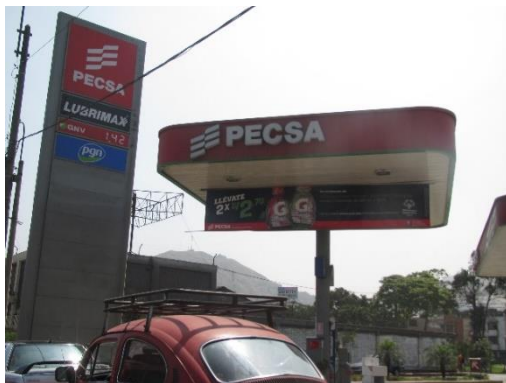
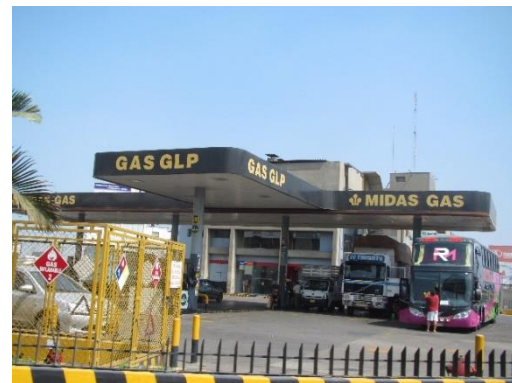
Figura 32. Estaciones de Servicio de Combustible

Cuatro Estaciones de Servicio de Combustible, cuya estructura es de concreto armado con muros de albañilería y losa aligerada en buen estado de conservación. (Ver Figura 32)
