**UNIVERSIDAD NACIONAL DE INGENIERÍA**  
**FACULTAD DE INGENIERÍA CIVIL**  
**CENTRO PERUANO JAPONÉS DE INVESTIGACIONES**  
**SÍSMICAS Y MITIGACIÓN DE DESASTRES**

**INFORME** ANÁLISIS DE RIESGO EN ZONAS URBANAS DEL DISTRITO DE SAN MARTÍN DE PORRES

**LIMA, ABRIL 2016**

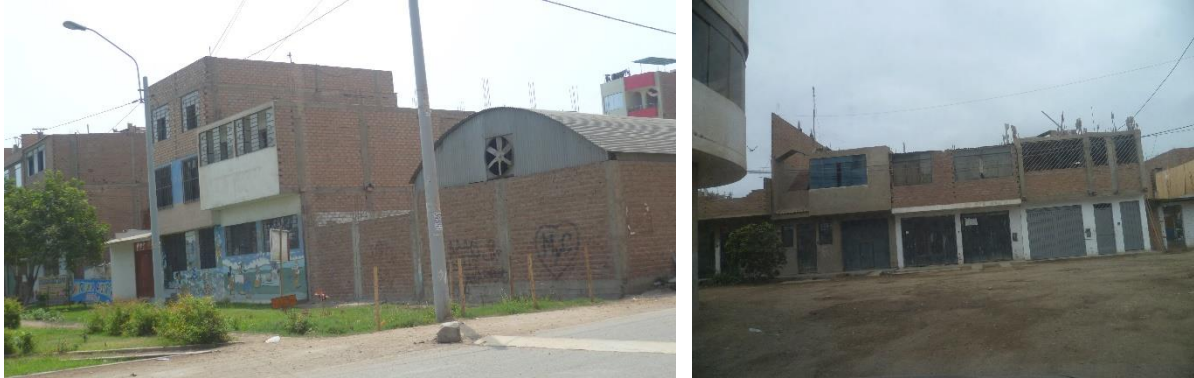
Figura 6. Edificaciones de dos pisos de techo aligerado y cobertura ligera del sector 01

Predomina el sistema de albañilería confinada de techo aligerado tal como se ve en la Figura 6, estos no presentan fisura estructural alguna, tampoco humedad o asentamientos en la base de las edificaciones.

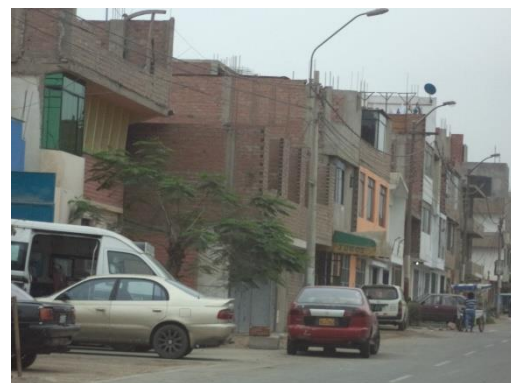
Figura 12. Viviendas del Sector 03

En general, se pudo observar que en este sector predominan las viviendas de albañilería de tres pisos, con muros de ladrillo industrial tubular con y sin confinamiento vertical, losas aligeradas y techos flexibles en algunos casos. El estado de conservación de estas viviendas es regular y malo en algunos casos debido a su antigüedad (Ver Figura 12).

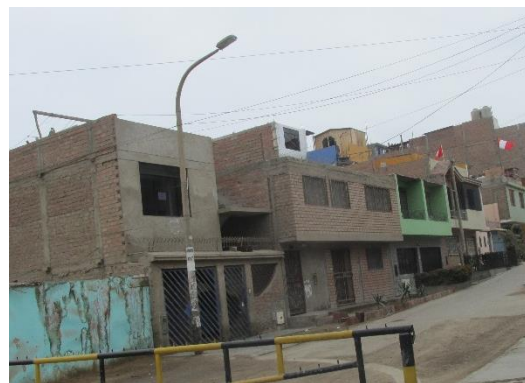
Figura 14. Vivienda representativa del Sector 04

En general, se pudo observar que el sector 04 existen en su mayoría edificaciones de 02 y 03 pisos de uso vivienda con sistema estructural de mampostería confinada y losa aligerada, Además se observó que la mayoría de las edificaciones están construidas con unidad de albañilería tubular, y se encuentran en regular estado de conservación (Ver Figura 14).

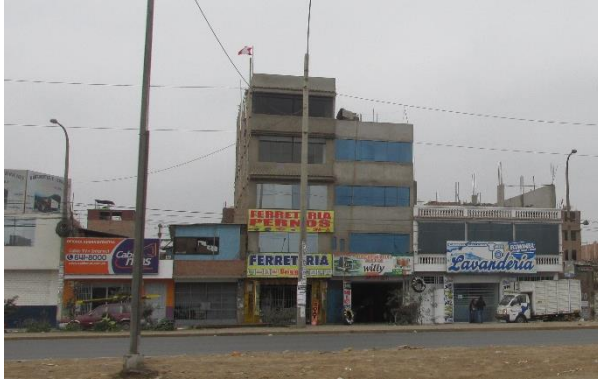
Figura 16. Edificaciones de uso Comercial Sector 04

Por otro lado, la actividad comercial de este sector se ubica principalmente en las avenidas Carlos Izaguirre, Av. Universitaria con uso comercio y vivienda comercio. Las principales edificaciones son de 02 a 05 pisos en su mayoría construidas a base de muros de albañilería confinada, los diafragmas de piso tienen regularidad en planta y poseen un estado de conservación regular. (Ver Figura 16).

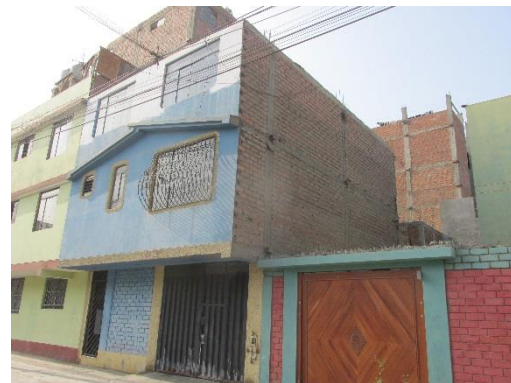
Figura 17. Edificaciones de albañilería de dos y tres pisos del Sector 05

En este sector las edificaciones en su mayoría son de dos y tres pisos cuyo material predominante es la albañilería. Las edificaciones presentan estados de conservación regular como se puede observar en la Figura 17.

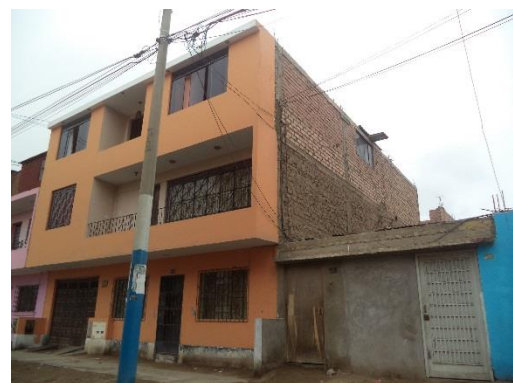
Figura 19. Edificaciones de albañilería de dos y tres pisos del Sector 06

En este sector las edificaciones en su mayoría son de dos y tres pisos cuyo material predominante es la albañilería. Las edificaciones presentan estados de conservación regular como se puede observar en la Figura 19.

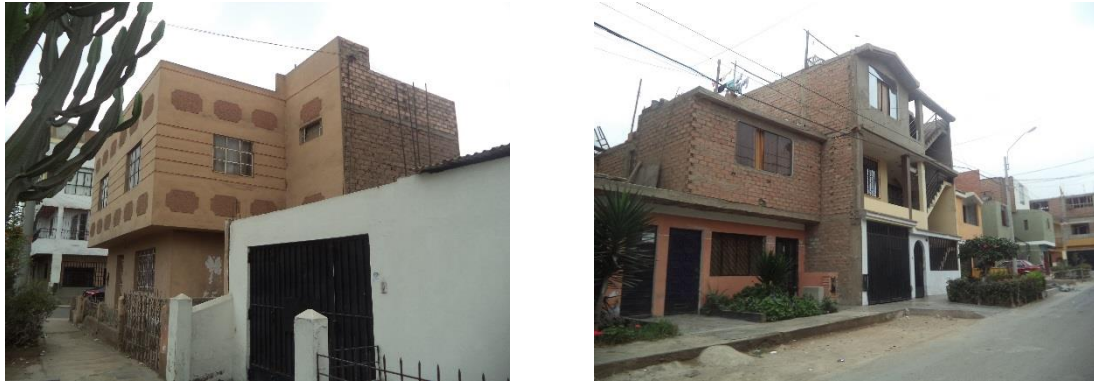
Figura 20. Edificaciones con techo de losa aligerada del Sector 06

Asimismo, la mayoría de las edificaciones de este sector presentan techo de losa aligerada, además no presentan humedad ni asentamiento en la base, como se muestra en la Figura 20.

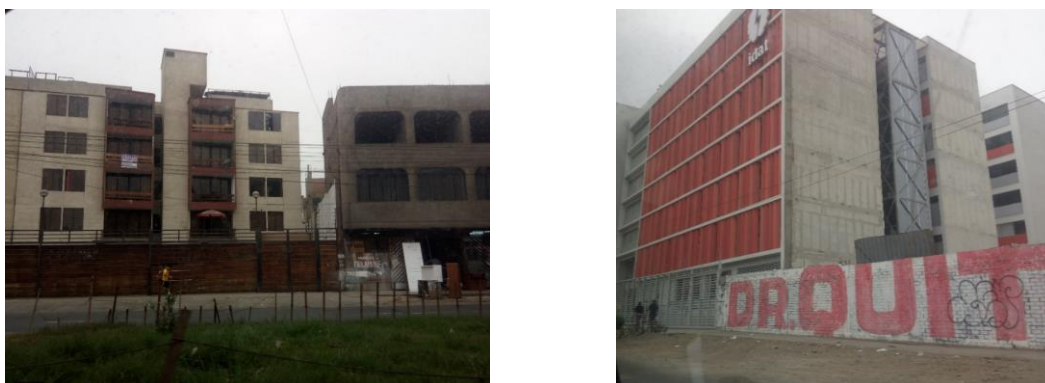
Figura 22. Edificios multifamiliares de 4 niveles en el Sector 07

En este sector también podemos observar la presencia de recientes edificios multifamiliares o centros de educación, que corresponden a una tipología de concreto armado con placas de entre cuatro y siete niveles, los cuales se pueden catalogar como edificaciones en un buen estado de conservación ya que han sido construidas recientemente, ver Figura 22.

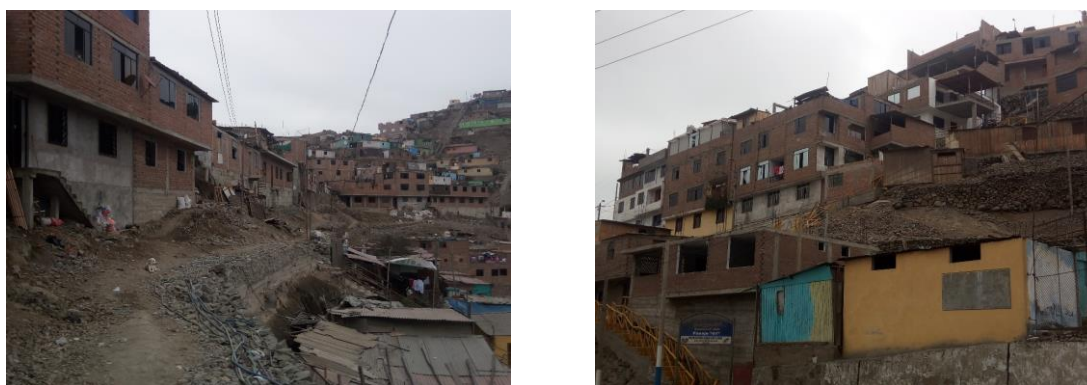
Por otro lado, un gran número de edificaciones evaluadas se encontraron ubicadas en la parte alta de los cerros, las cuales en su mayoría carecen de tarrajeo, por lo que, aunque cuentan con poco tiempo de haber sido construidas tiene un estado de conservación regular, como se observa en la Figura 23.

Figura 23. Edificaciones ubicadas en la parte alta del cerro sin tarrajeo, que presenta un estado de conservación regular

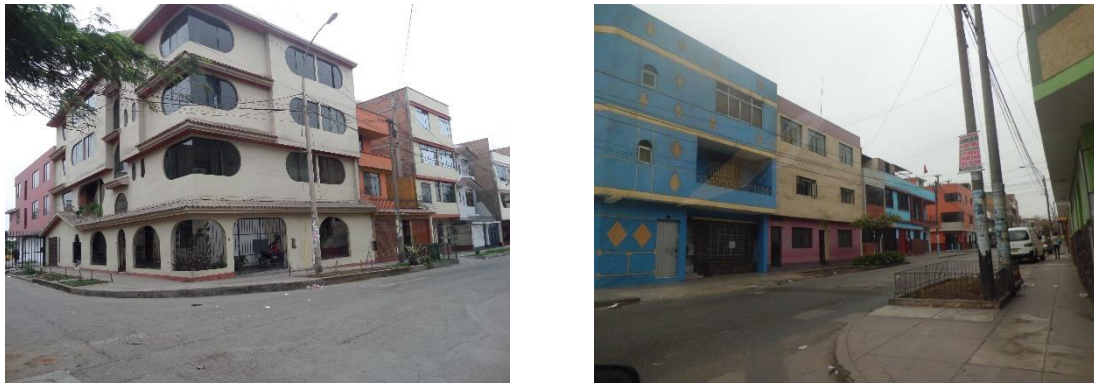
Figura 24. Vivienda representativa del Sector 08

En general, se pudo observar que en el Sector 08 existen principalmente edificaciones de 03 y 04 pisos de mampostería confinada con losa aligerada de uso vivienda, en regular estado de conservación. (Ver Figura 24).

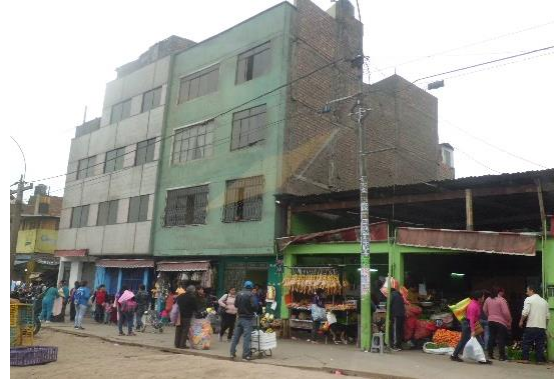
Figura 25. Otras viviendas representativas del Sector 08

Asimismo, existe un gran número de edificaciones de 01 a 04 pisos de mampostería confinada con losa aligerada de uso vivienda, además las edificaciones presentan un regular estado de conservación, encontramos calles con rejas en su mayoría y terrenos que son usados como centros comerciales, tal como se muestra en la Figura 25.

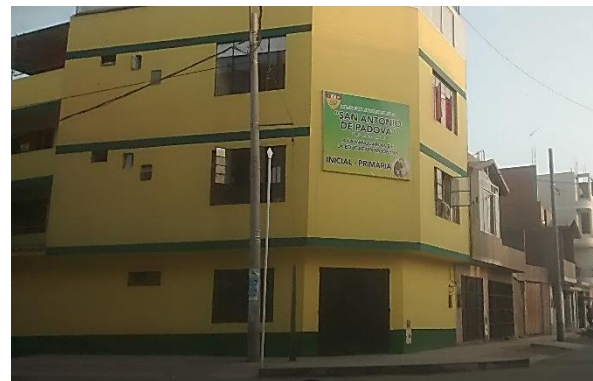
Figura 62. I.E.P. San Antonio de Padova

En la manzana 1762 se ubica la Institución Educativa Privada “San Antonio de Padova”, la edificación tiene cuatro niveles, está construida con pórticos de concreto armado y rigidizado con muros de albañilería. En la Figura 62 se muestra que la edificación se encuentra en buen estado de conservación.

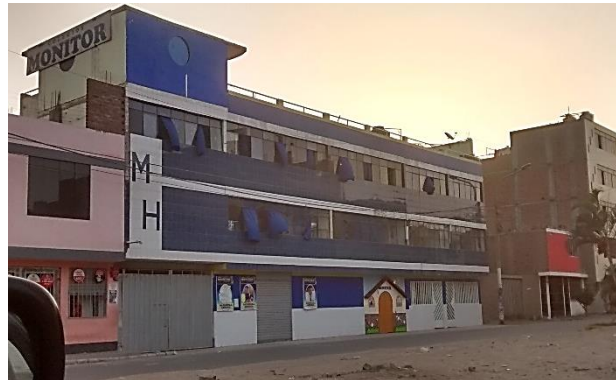
Figura 63. Colegio Monitor

En la manzana 1699 se ubica el Colegio Monitor, la edificación es de tres niveles y azotea como se muestra en la Figura 63, la estructura se conforma de pórticos de concreto armado rigidizado con muros de albañilería, la edificación se encuentra en buen estado de conservación.

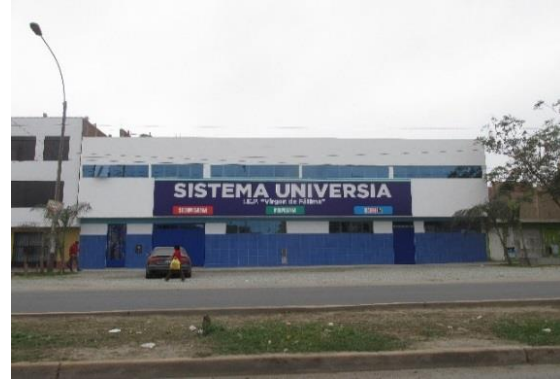
Figura 86. I.E.P. Virgen de Fátima

El Centro Educativo Particular Virgen de Fátima, es una estructura de 02 pisos construido con sistema estructural de pórtico con vanos rigidizados de mampostería, losa aligerada en los dos niveles y en buen estado de conservación. (Ver Figura 86).

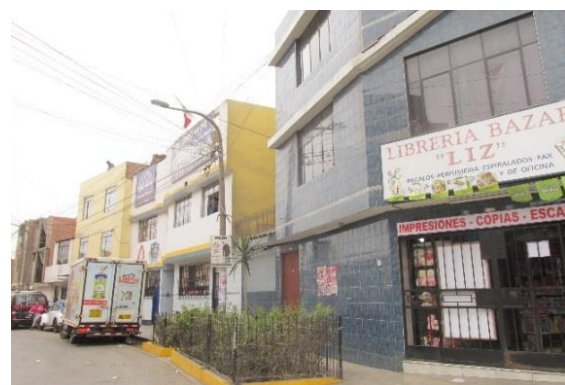
Figura 88. Colegio Particular Cruz Saco

La Figura 88 muestra el Centro Educativo Particular Cruz Saco, el cual es una edificación de 03 pisos construido a base de muros de albañilería confinada, losa aligerada, la cual es discontinua respecto a los niveles y sin cobertura en el último nivel, la edificación presenta un estado regular de conservación.

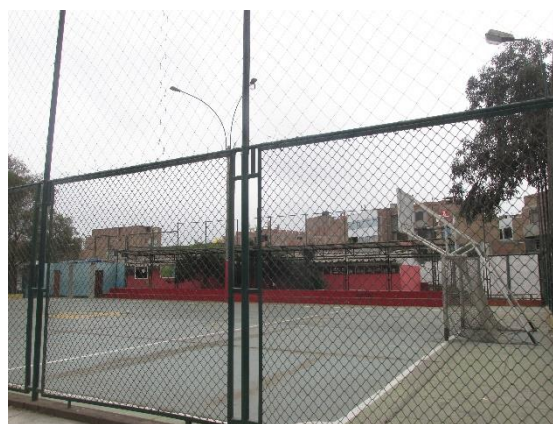
Figura 104. I.E.3048

El Centro Educativo Público 3048 tiene una estructura de 01 piso construida a base de albañilería confinada y cubierta ligera. Además, se observa una losa deportiva rodeada de mallas de acero y perfiles tubulares cuadrados, esta losa puede servir como refugio, la estructura presenta un estado regular de conservación tal como se muestra en la Figura 104.

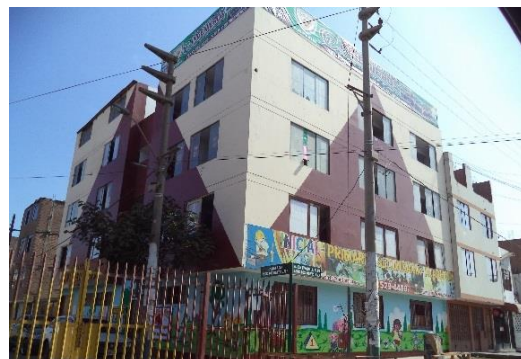
Figura 153 Colegio Cardano Vieta Ingenieros

El Colegio “Cardano Vieta Ingenieros” presenta una estructura de cuatro pisos con un sistema estructural de mampostería confinada y techo de losa aligerada. La edificación presenta un regular estado de conservación como se muestra en la Figura 153

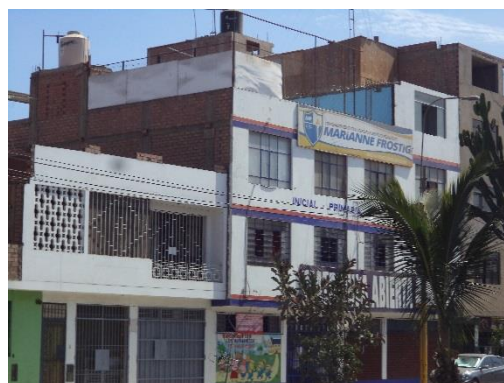
Figura 160. Colegio Marianne Frostig

El Colegio “Marianne Frostig” presenta una estructura de tres pisos cuyo sistema estructural es de mampostería confinada y techo de losa aligerada. La estructura presenta un regular estado de conservación como se aprecia en la Figura 160.

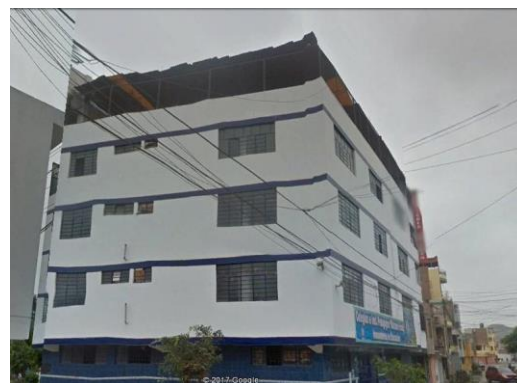
Figura 216. I.E.P. Marianne Frostig

Se tiene además a la I.E.P. Marianne Frostig en la Figura 216, que consta de una estructura de albañilería confinada de 4 niveles con losa aligerada. El estado de conservación de esta edificación es bueno.
