**Informe Técnico N° A6926**

# EVALUACIÓN DE PELIGROS GEOLÓGICOS POR MOVIMIENTOS EN MASA EN LA QUEBRADA PUCA PUCA

Región Huancavelica  
Provincia Huancavelica  
Distrito Acoria

AGOSTO  
2019

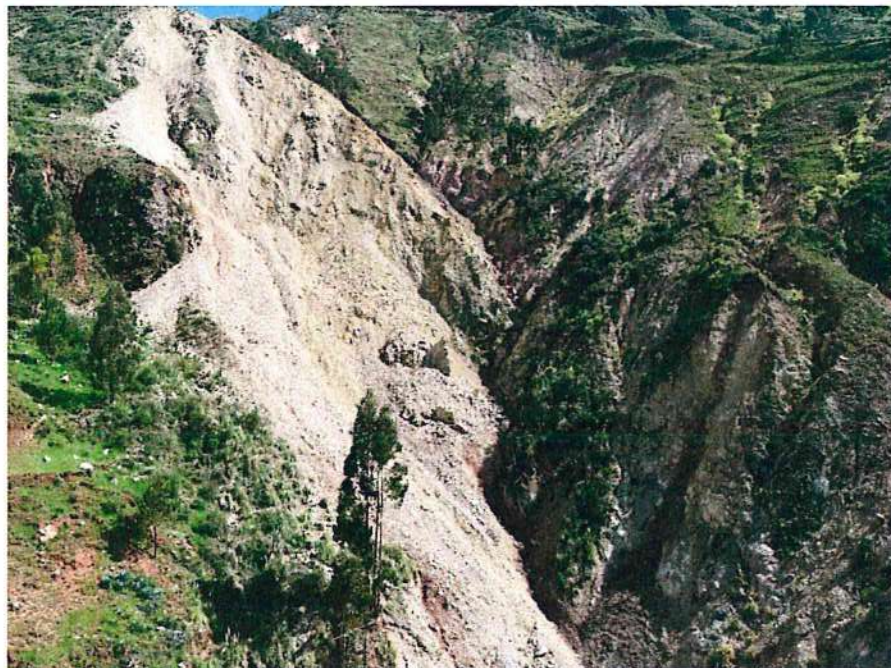
Fotografía 5. Depósitos coluvio-deluviales recientes formados por la acumulación de material removido por cárcavas, derrumbes y deslizamientos recientes. Vista al sur

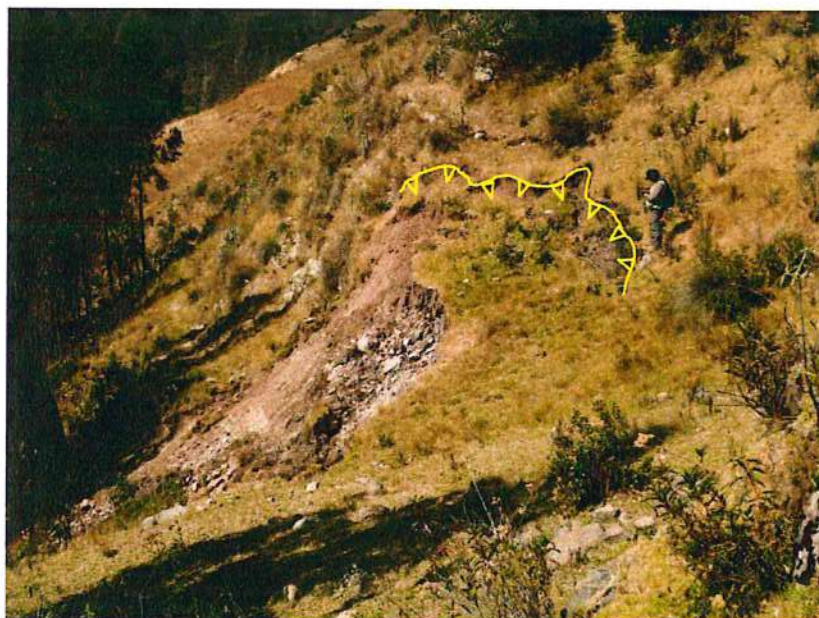
Figura 9. Escarpa principal del deslizamiento ubicado al suroeste de la quebrada Puca Puca. Vista al este

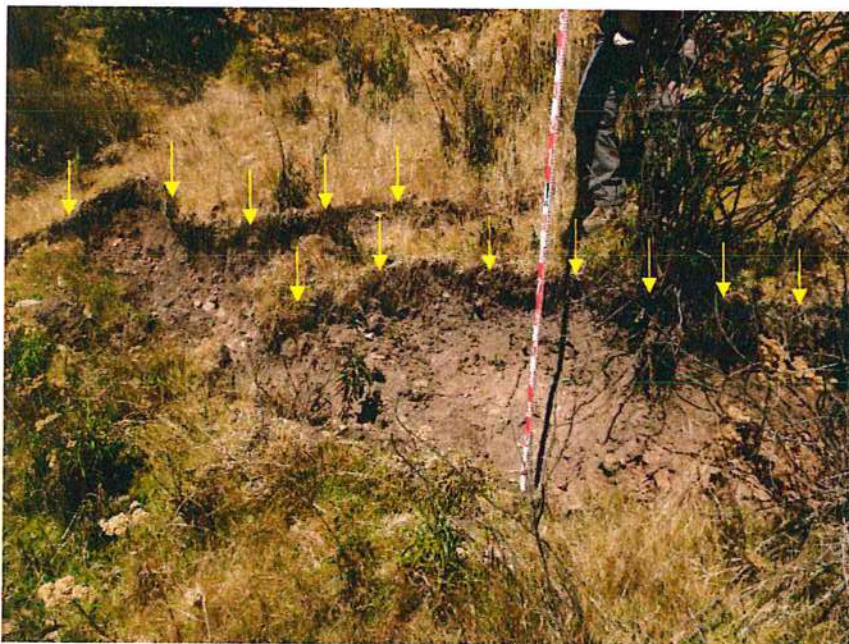
Figura 10. Vista al sur del escarpe de deslizamiento con altura vertical de 75 cm.

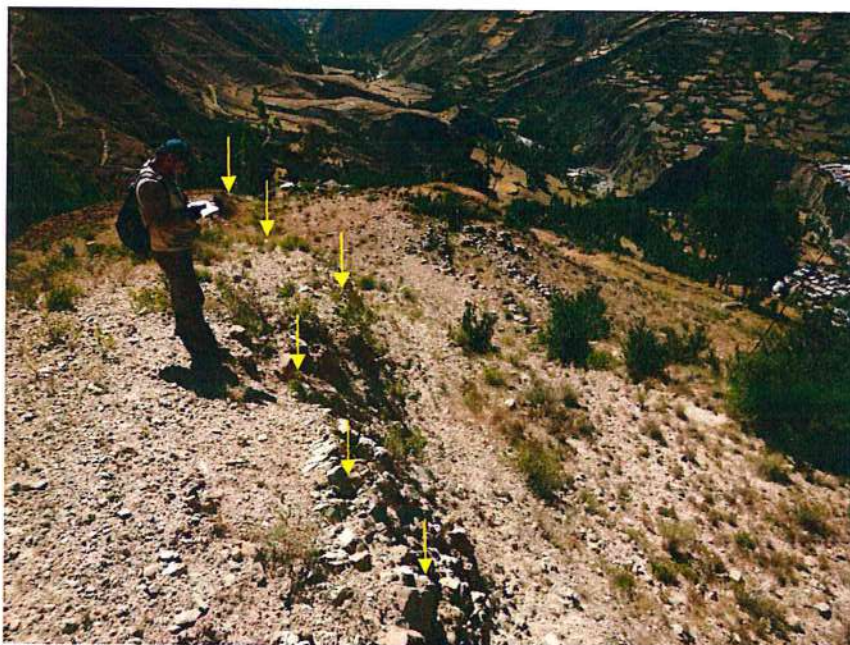
Figura 11. Deslizamiento rotacional en la margen izquierda de la quebrada Puca Puca. Este evento se originó el presente año debido a las intensas precipitaciones pluviales en la zona. Vista al noroeste

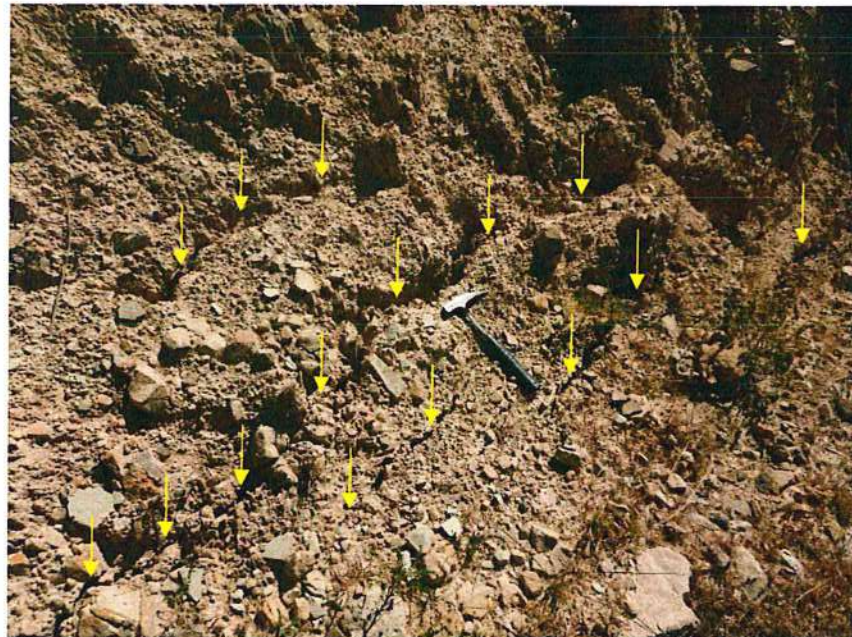
Figura 12. Presencia de agrietamientos en la masa deslizada, ubicada al oeste de la quebrada Puca Puca. Las grietas se encuentran próximas al escarpe principal del deslizamiento. Vista al suroeste

- Evitar el sobre pastoreo que produzca deterioro y destrucción de la cobertura vegetal.
- Realizar el sellado de grietas abiertas formadas por el asentamiento de la ladera, con arcilla; con el objetivo de reducir el ingreso del agua hacia el subsuelo y que se desestabilice más el terreno.

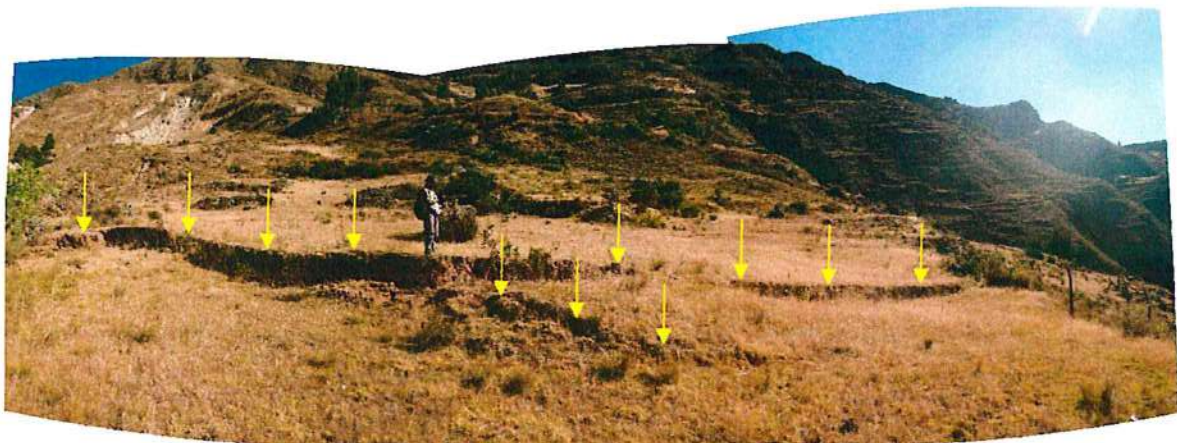
Figura 13. Vista panorámica del escarpe principal y secundarios de un deslizamiento identificado al oeste de la quebrada Puca Puca. Vista al suroeste

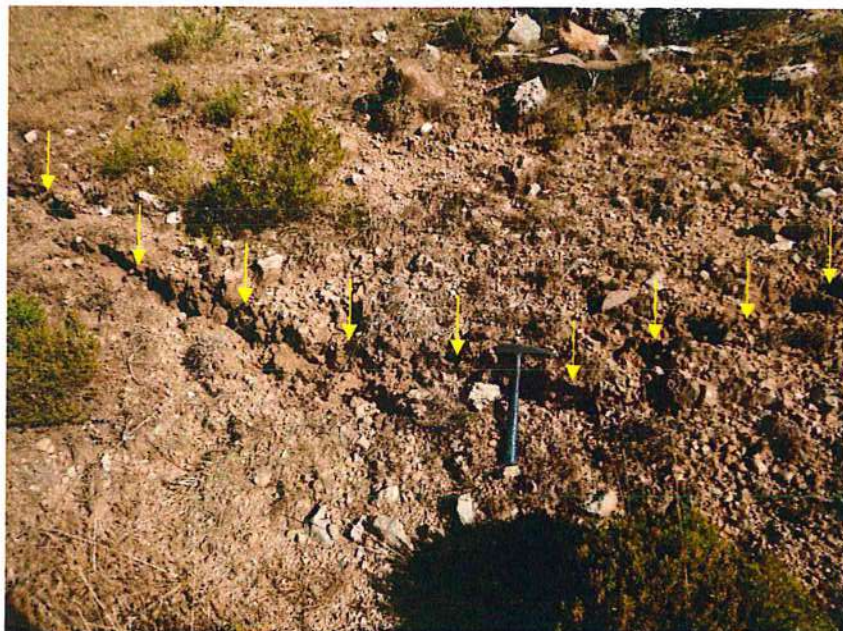
Figura 14. Agrietamientos longitudinales al escarpe principal del deslizamiento. Las grietas evidencian el terreno inestable y susceptible a seguir deslizándose. Vista al suroeste

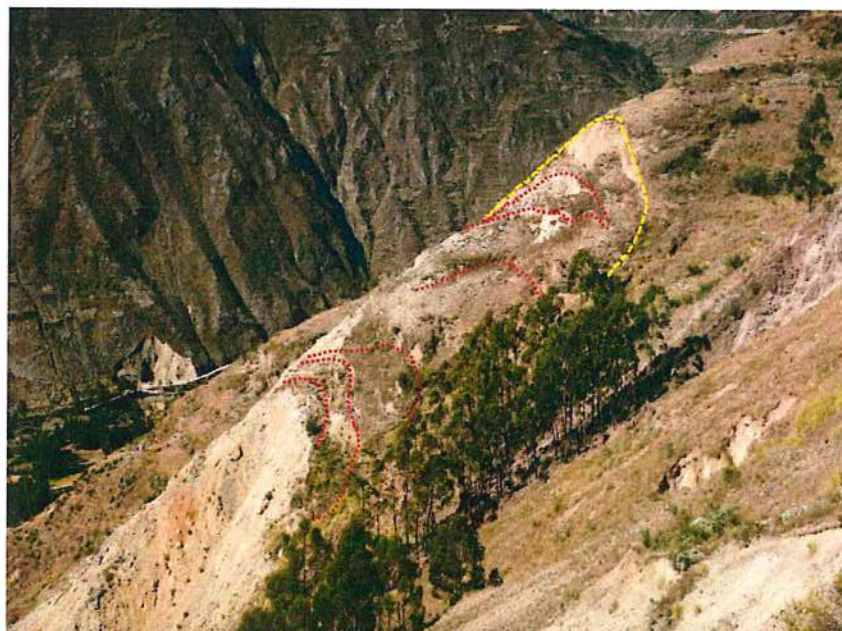
Figura 15. Deslizamiento con superficie de rotura rotacional, ubicado en la margen derecha de la quebrada Puca Puca. Se observa el salto principal de hasta 5 m (línea amarilla discontinua) y saltos secundarios de hasta 1 m (líneas rojas discontinuas). Vista al este

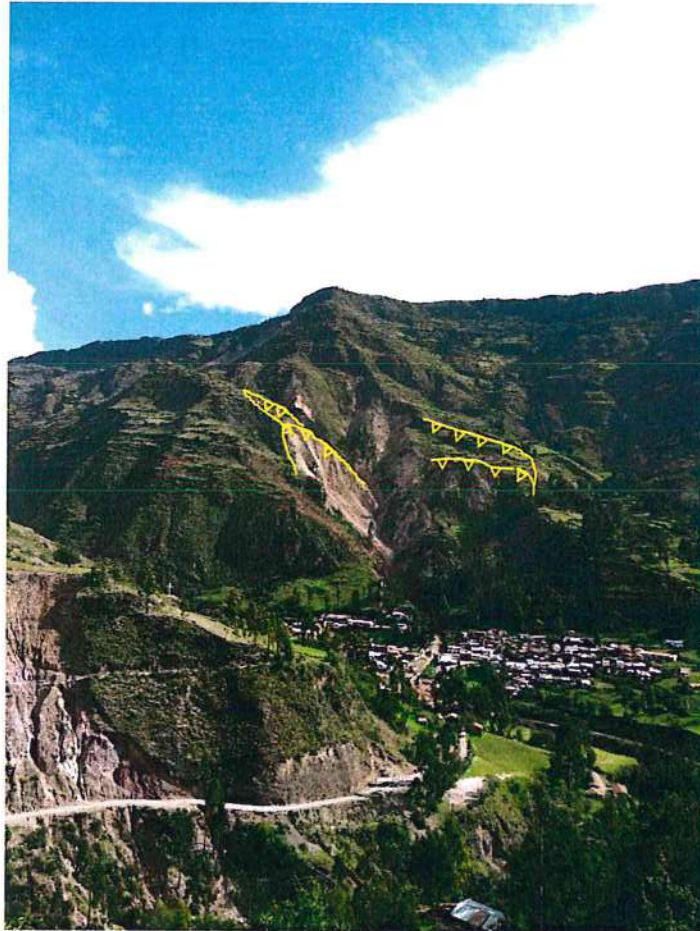
Los deslizamientos recientes podrían afectar a la población de Acoria ubicada debajo de estos peligros geológicos, así como carreteras, puentes y la vía férrea (figura 16). Por ello, se recomienda realizar un monitoreo diario de los deslizamientos y la reubicación de la población que se encuentra en un riesgo muy alto ante este tipo de peligro geológico.

Figura 16. Escarpes de deslizamientos recientes (línea amarilla) en la parte alta de la localidad de Acoria y que podrían afectar viviendas, carreteras y la vía férrea. Vista al sur

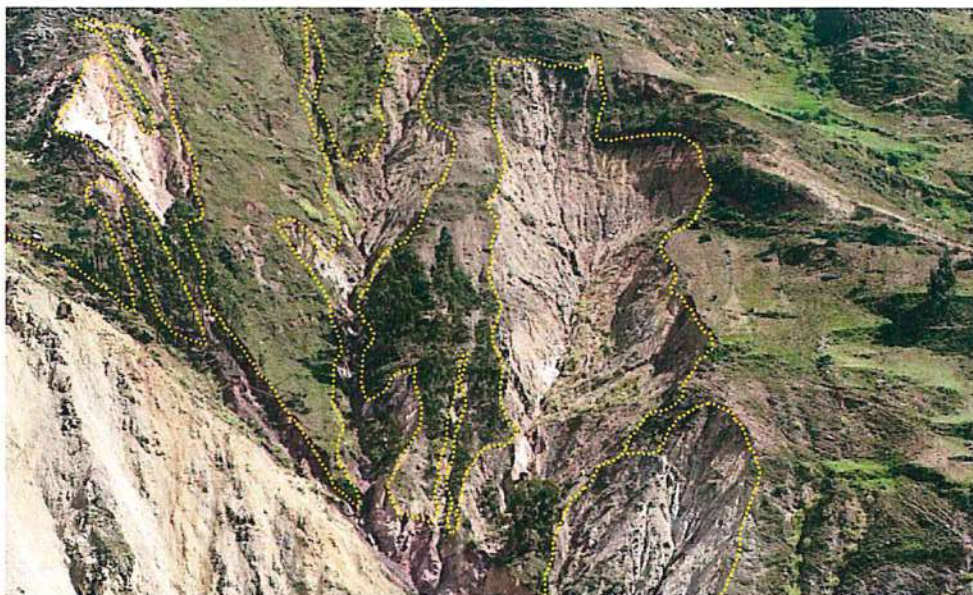
Figura 17. Derrumbes y cárcavas (líneas amarillas discontinuas) en la parte alta de la quebrada Puca Puca que inestabilizan el terreno. Vista al sur

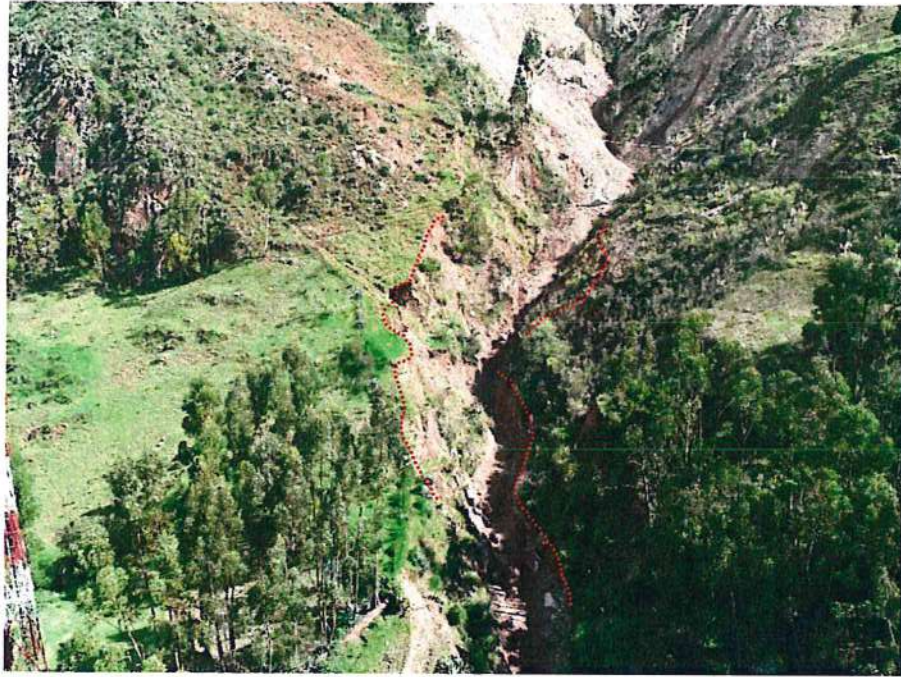
Las precipitaciones pluviales intensas fueron el factor desencadenante que originaron los derrumbes en la quebrada Puca Puca, las cuales saturan los terrenos y los desestabilizan.

Figura 18. Presencia de derrumbes en ambas márgenes de la quebrada Puca Puca (líneas rojas discontinuas) originados por las precipitaciones pluviales intensas en esta zona

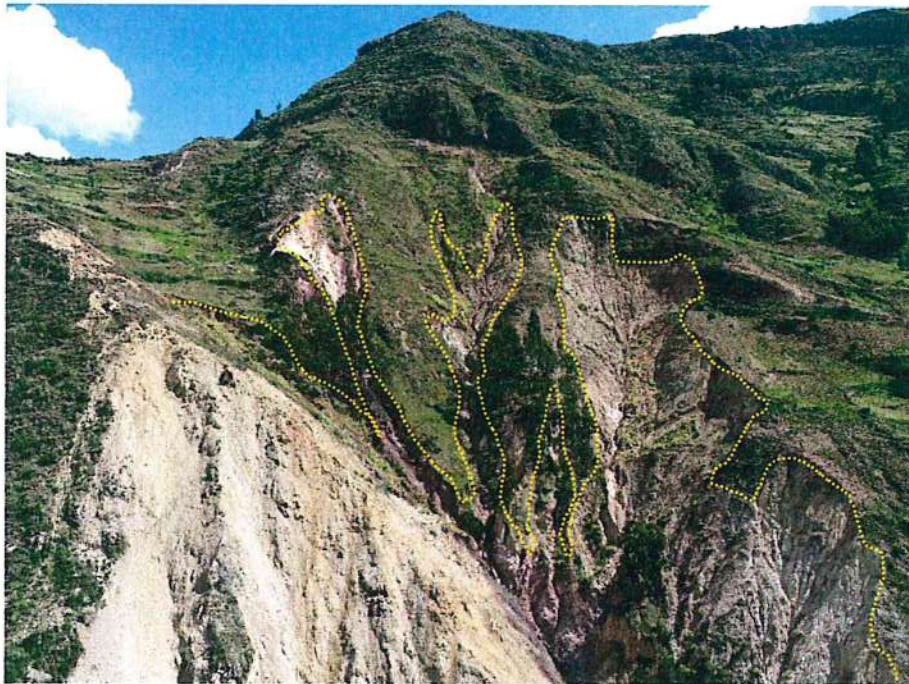
Figura 19. Erosiones de ladera a manera de cárcavas (línea amarilla discontinua) en la parte alta y media de la quebrada Puca Puca. Las cárcavas aportan material sólido al cauce de la quebrada y éste es transportado hasta su desembocadura en el río Ichu. Vista al sur

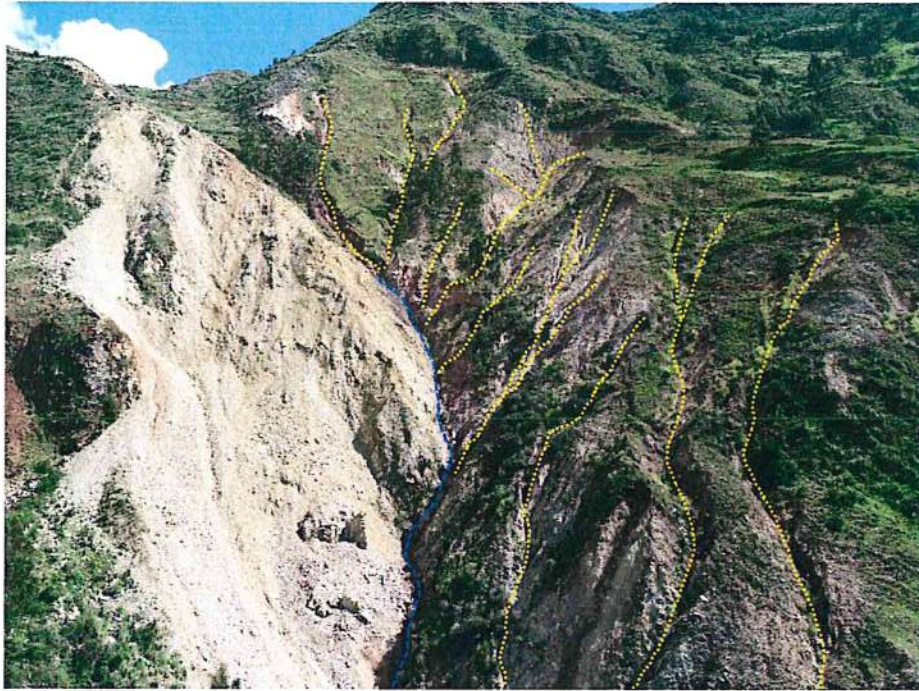
Figura 20. Cárcavas (líneas amarillas discontinuas) en la parte media de la quebrada Puca Puca (línea azul discontinua) que se encuentran erosionando la cobertura superficial de las laderas del cerro del mismo nombre. Vista al sur

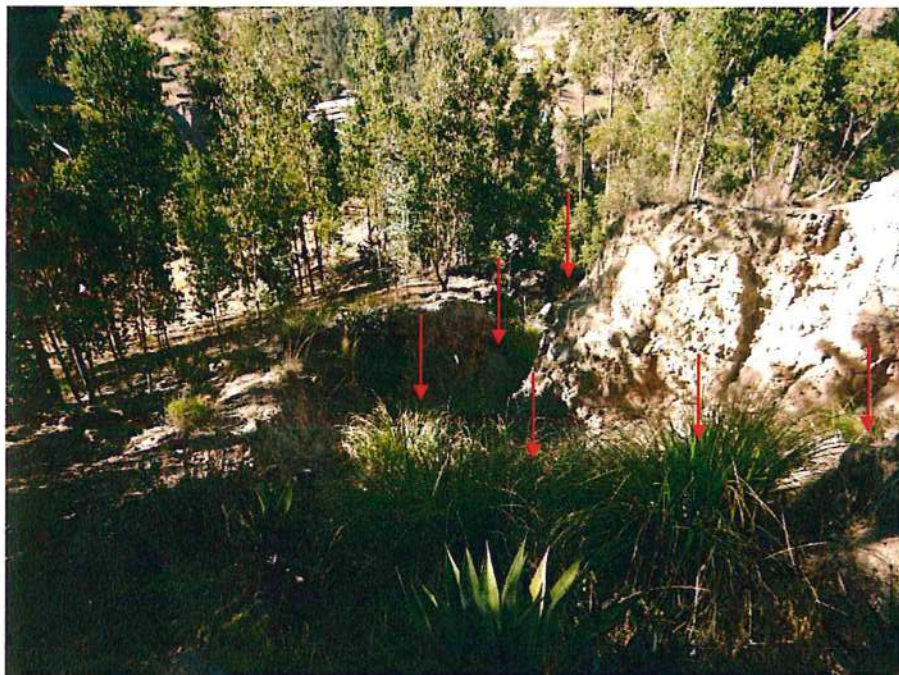
Figura 21. Cárcavas ubicadas al noroeste de la quebrada Puca Puca, las cuales pueden llegar a tener profundidades de hasta más de 30 m. Vista al noreste

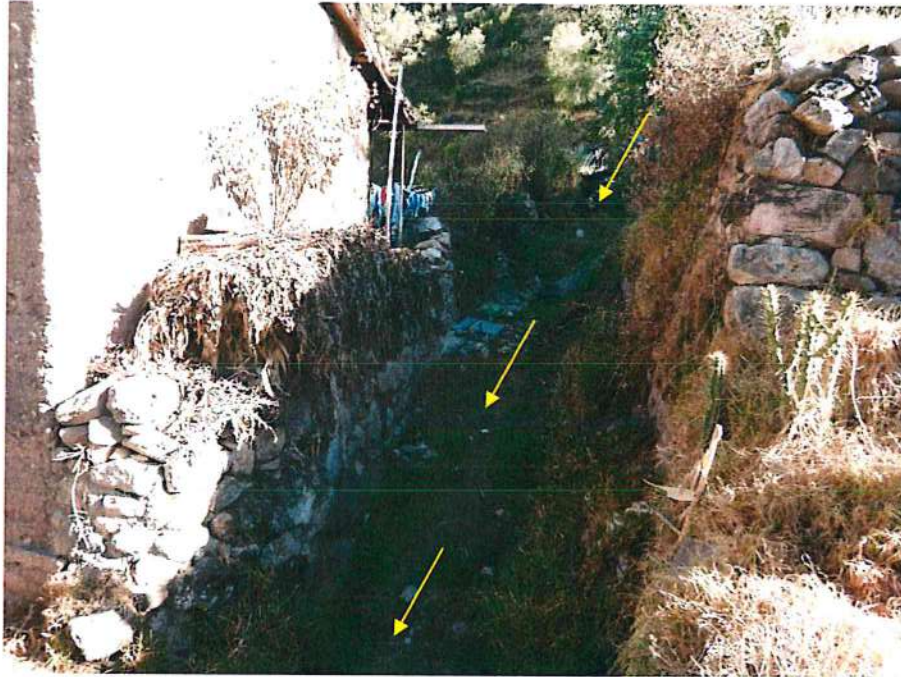
Figura 22. Cárcava canalizada a la altura del área urbana de Acoria. En épocas de lluvias las aguas de escorrentía son drenadas por debajo de las calles de la zona urbana. Vista al suroeste
