Informe Técnico N° A6660

# Peligros Geológicos en la comunidad campesina Jarahuaña

Región Puno, Provincia Sandia,  
Distrito Patambuco, Paraje Jarahuaña

SETIEMBRE 2014

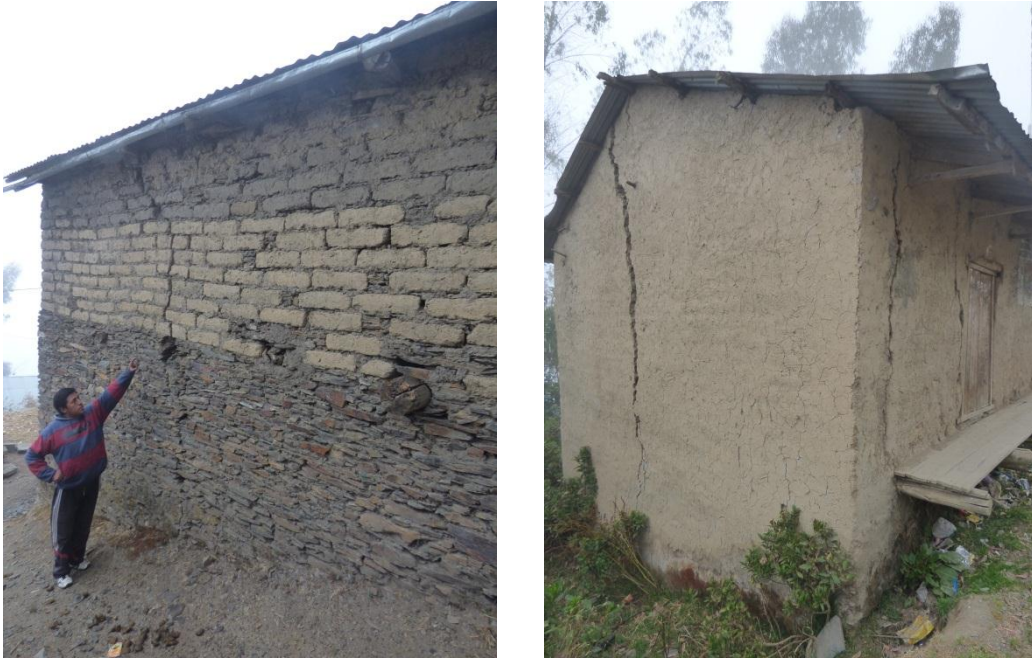
La mayoría de viviendas de la comunidad de Jarahuaña están construidas en base a piedras y adobe, cuyas paredes de encuentran fisuradas. Ver Foto 1.

Foto 1. Viviendas con paredes fisuradas.

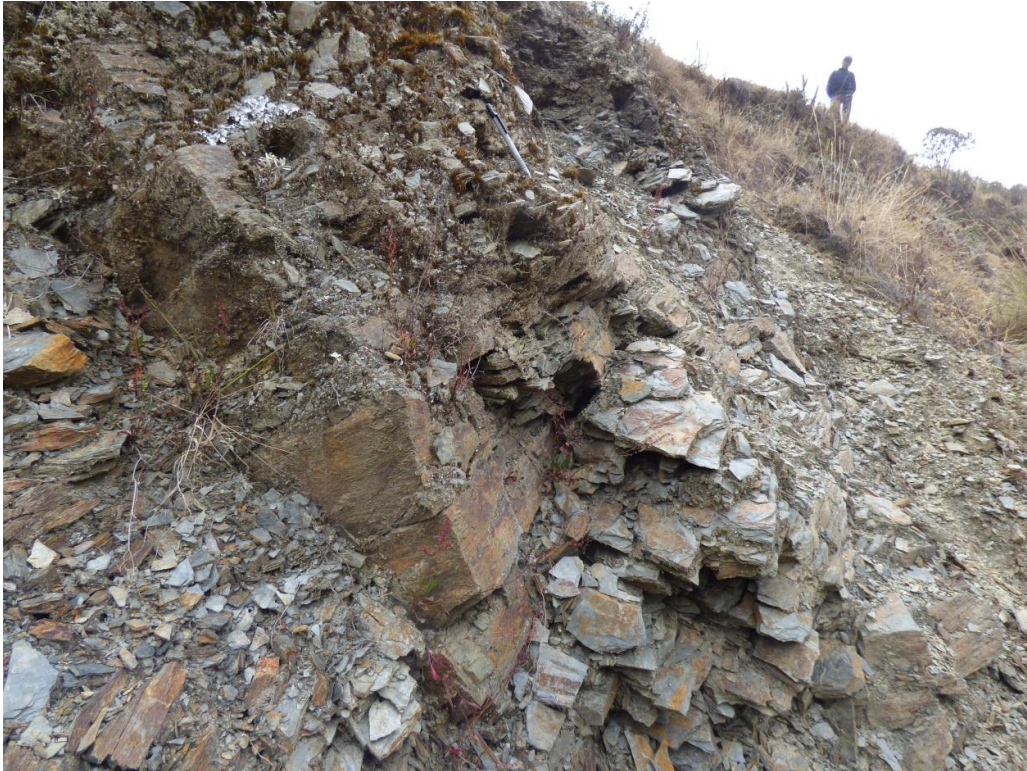
Foto 3. Afloramiento rocoso fracturado de la Formación Ananea ubicada en la margen izquierda del río Jarahuaña.

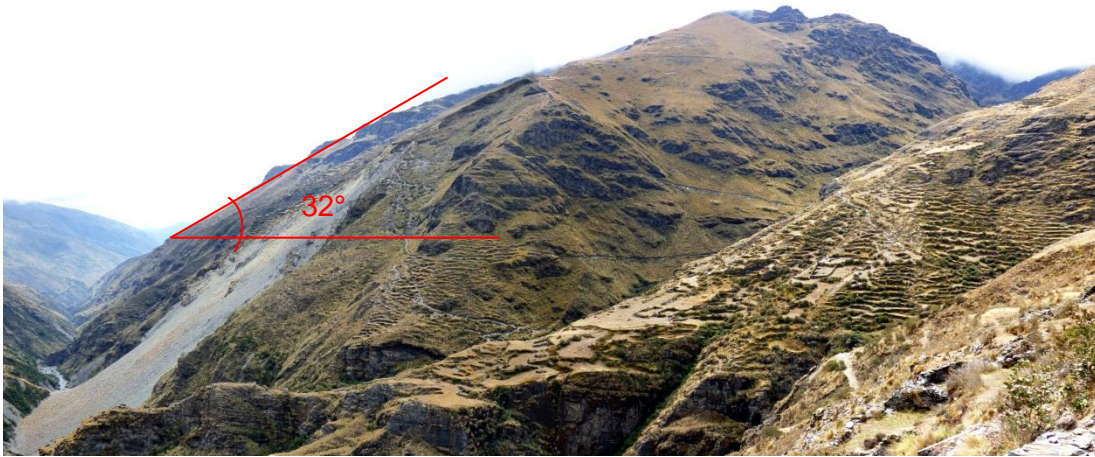
Foto 6. Ladera de montañas modelada en roca metamórfica con pendiente entre  $30^\circ$  y mayores a  $45^\circ$ .

En esta unidad se producen derrumbes y desprendimientos de rocas debido a la alteración e intenso fracturamiento de las rocas.

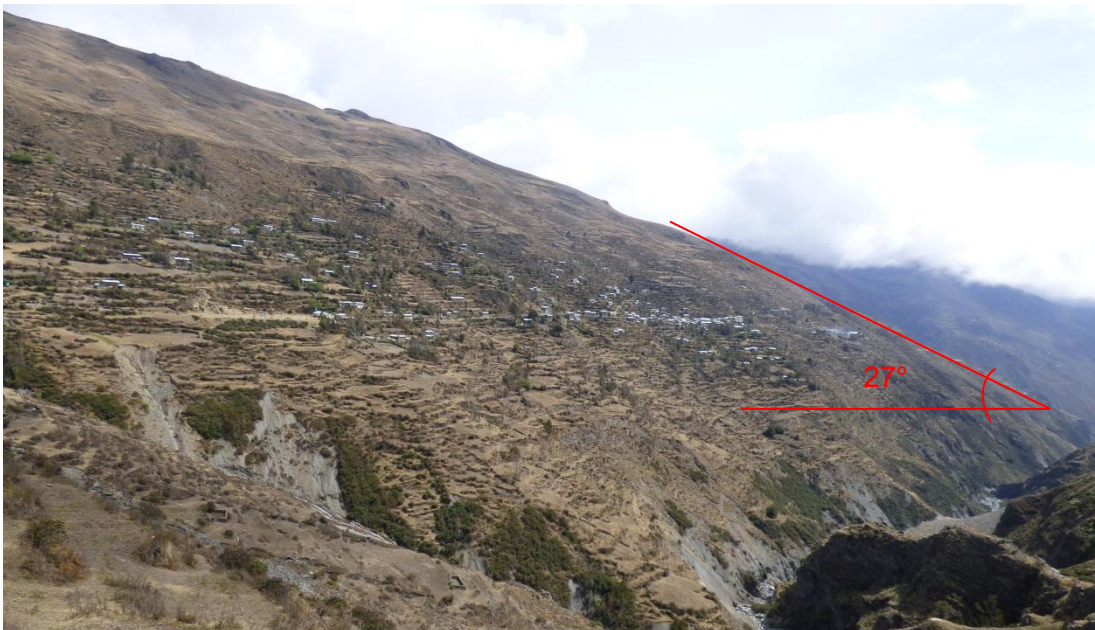
Foto 7. Ladera de montañas modelada en roca metamórfica, cubierto por depósitos cuaternarios pertenecientes a antiguos deslizamiento. Pendiente entre  $25^\circ$  y  $45^\circ$ .

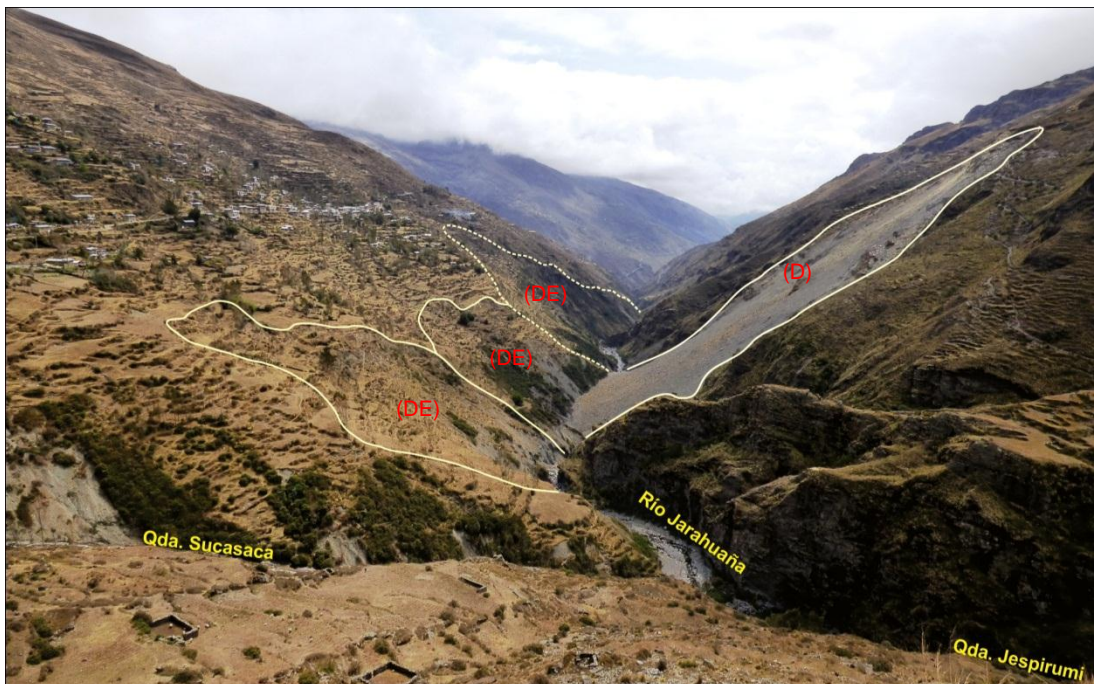
Los movimientos en masa identificados dentro del área de estudio corresponden a derrumbe, deslizamiento y erosión en cárcava. Foto 11 y Mapa 4.

Foto 11. Vista panorámica de deslizamientos (DE) y del derrumbe (D), ubicados dentro del área de estudio.

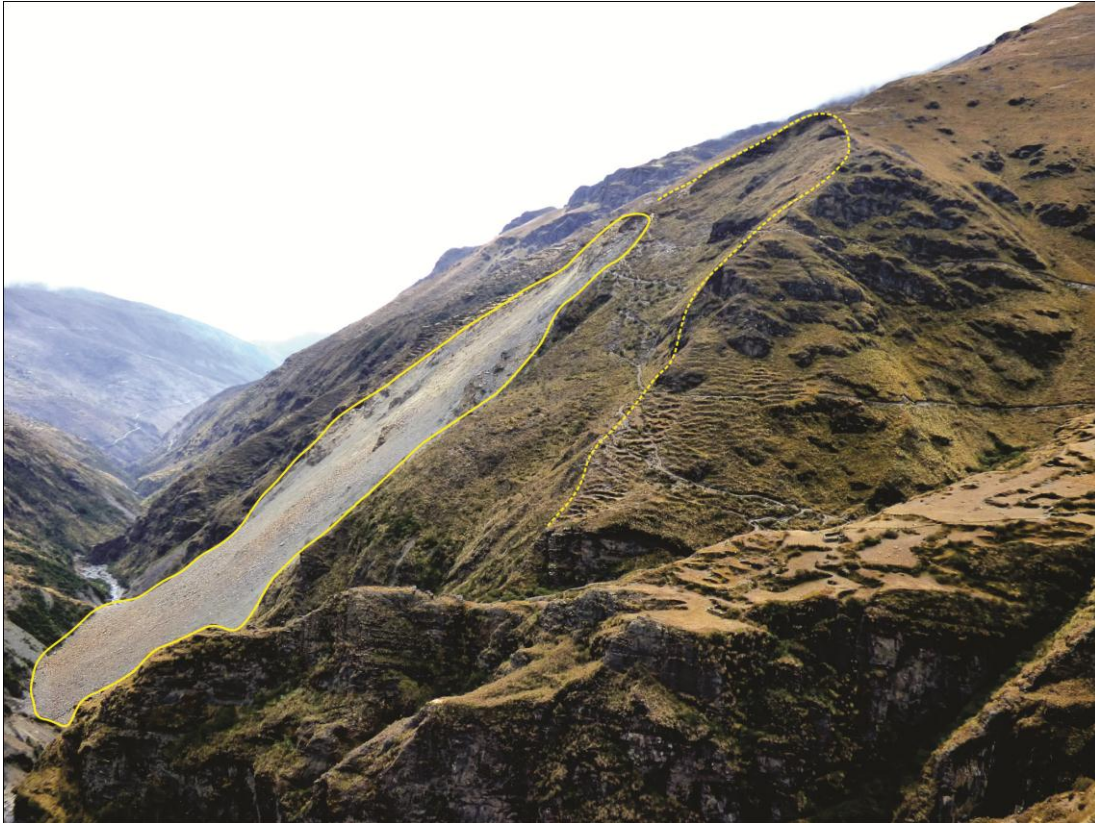
En el área de estudio se ha identificado tres lugares principales afectados por derrumbes, dos ellos son antiguos y uno reciente (derrumbe que ocurrió el 14 de marzo de 2014, Foto 12).

1. El derrumbe alcanzó aproximadamente 396 m de longitud, 270 m de ancho y entre 10 a 20 m de espesor en el pie, entre las cotas 3350 y 3700 m s.n.m., formando un área inestable de 81,916 m<sup>2</sup> (8 ha). El volumen aproximado de la masa rocosa derrumbada fue de 409,580 m<sup>3</sup>. Foto 12.
2. La masa movilizada, formó una presa natural de 300 m de longitud a lo largo del río Jarahuaña, con 60 m de ancho y 20 m de alto. (Foto 13 y 14).

- Substrato de mala calidad. El talud rocoso del cerro Lolimita, se encuentra muy fracturado, meteorizado y cubierto por depósitos coluviales procedentes de antiguos derrumbes y posibles deslizamientos.
- Presencia de depósitos coluviales de antiguos derrumbes.
- Pendiente muy escarpada del terreno. La pendiente en el área donde ocurrió el derrumbe es de 50°.
- Uno de los factores detonantes, se presume que son las precipitaciones pluviales intensas e infiltración de agua hacia el terreno produjeron una sobrecarga a los materiales de la ladera que posteriormente colapsaron.

Foto 12. Con líneas continuas se delimitó el derrumbe que ocurrió el 14 de marzo del presente año y con líneas discontinuas la escarpa de derrumbe antiguo.

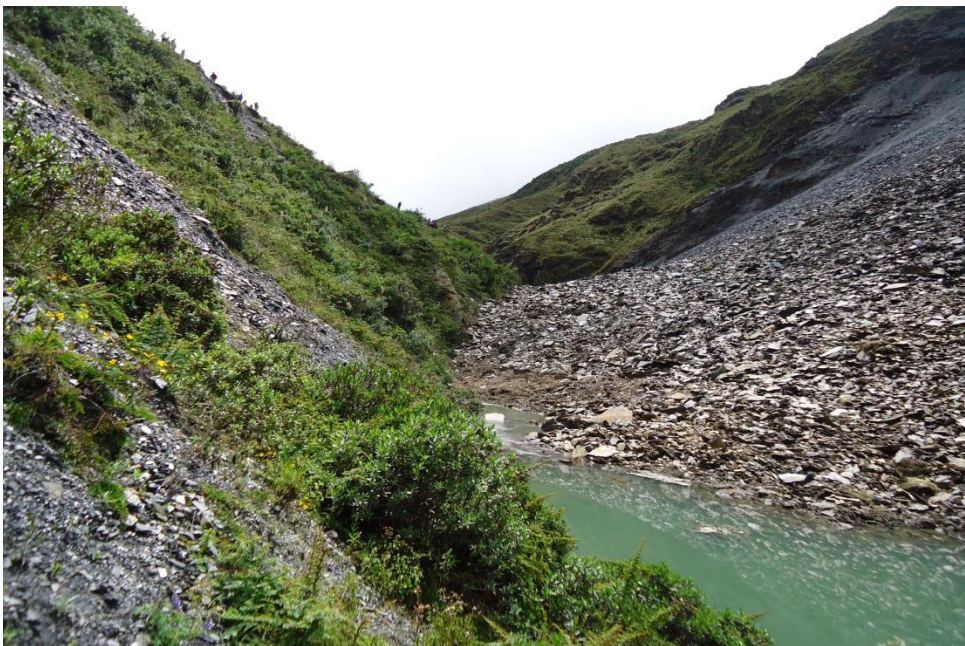
Foto 13. Vista aguas debajo. Presa natural formada por el derrumbe del 14 de marzo, 2014.

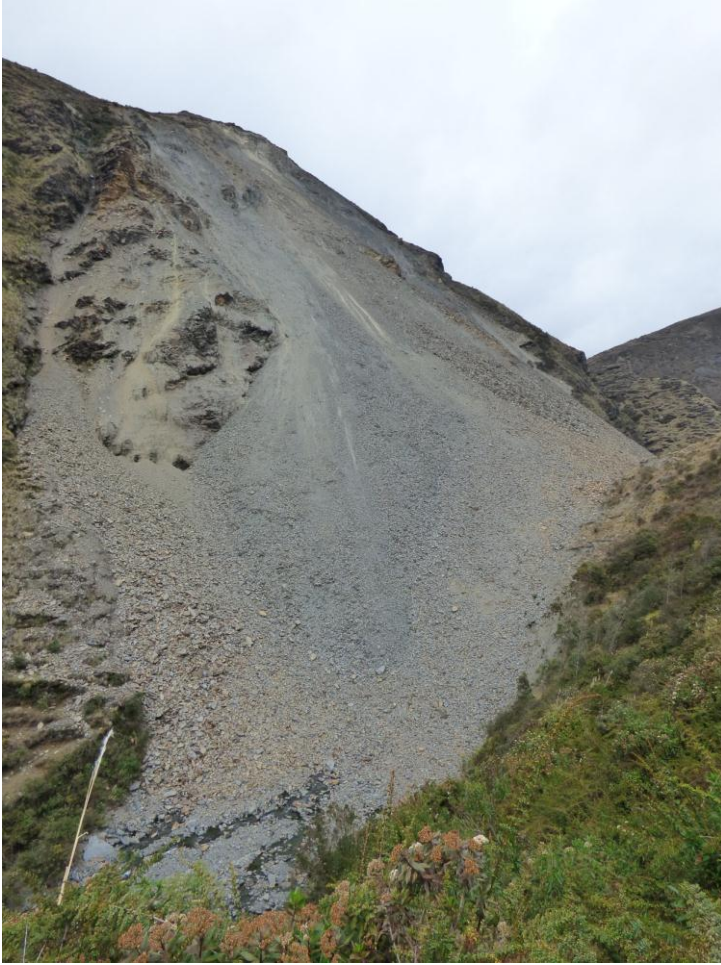
Foto 14. Vista mirando aguas arriba. Presa natural formada por el derrumbe del 14 de marzo, 2014.

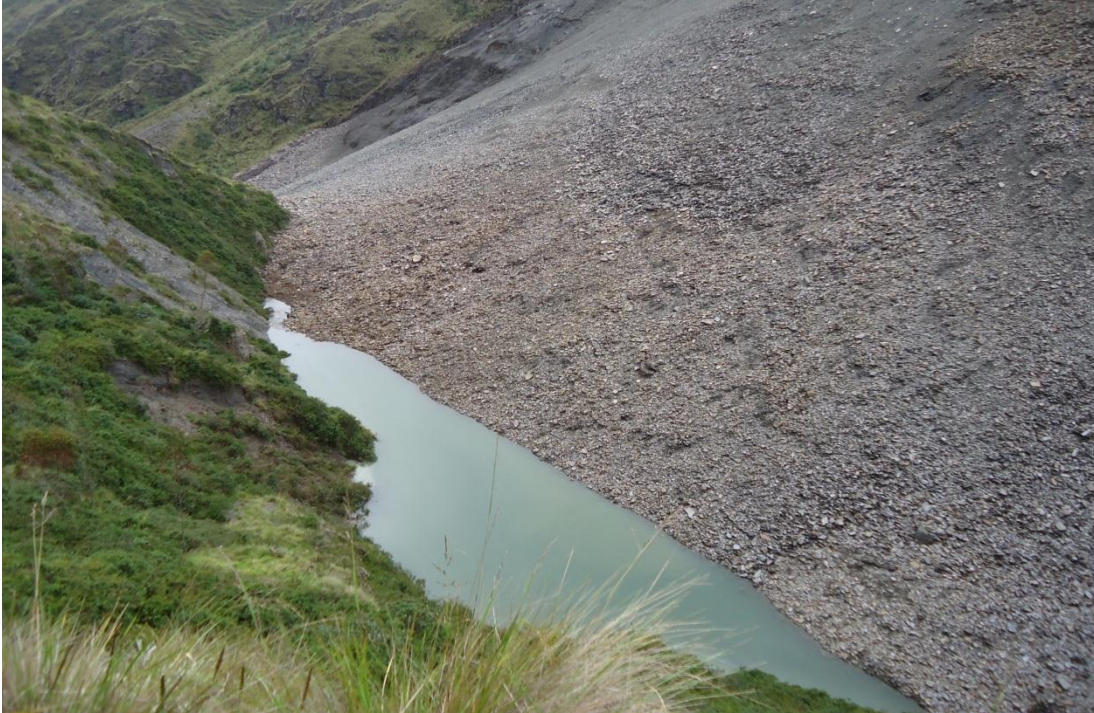
El derrumbe represó temporalmente las aguas del río Jarahuaña (Foto 15) y provocó la reactivación de pequeños deslizamientos en su frente (margen izquierda del río Jarahuaña).

Foto 15. Se observa el área ocupada por el agua represada del río Jarahuaña. Foto tomada días después de la ocurrencia derrumbe, marzo 2014. Vista aguas abajo.

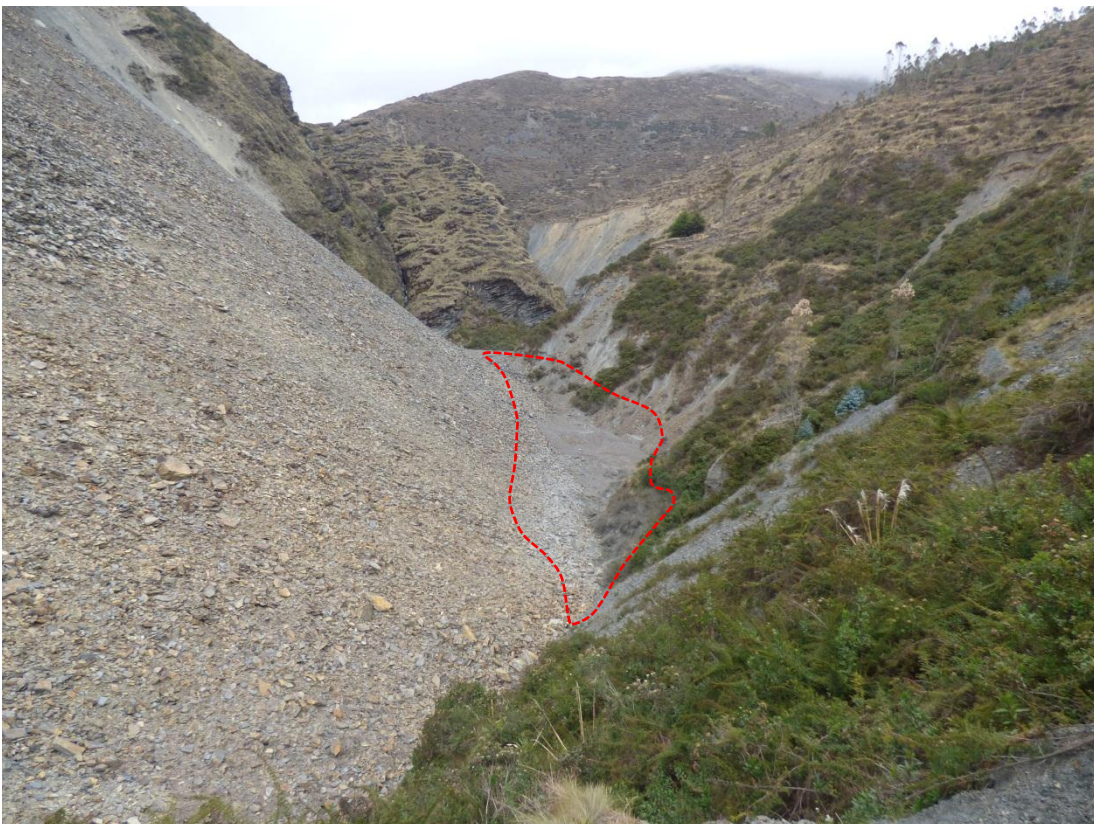
Durante la inspección técnica, se observó que las aguas represadas durante el derrumbe del 14 de marzo, filtraron en forma natural por debajo del material de derrumbe (Foto 16), tal como sucede en la actualidad con las aguas del río Jarahuaña (Foto 17).

Foto 16. Delimitada con línea roja discontinua, se observa el área que fue ocupada por agua represada del río Jarahuaña a causa del derrumbe. Vista aguas arriba. Foto setiembre 2014.

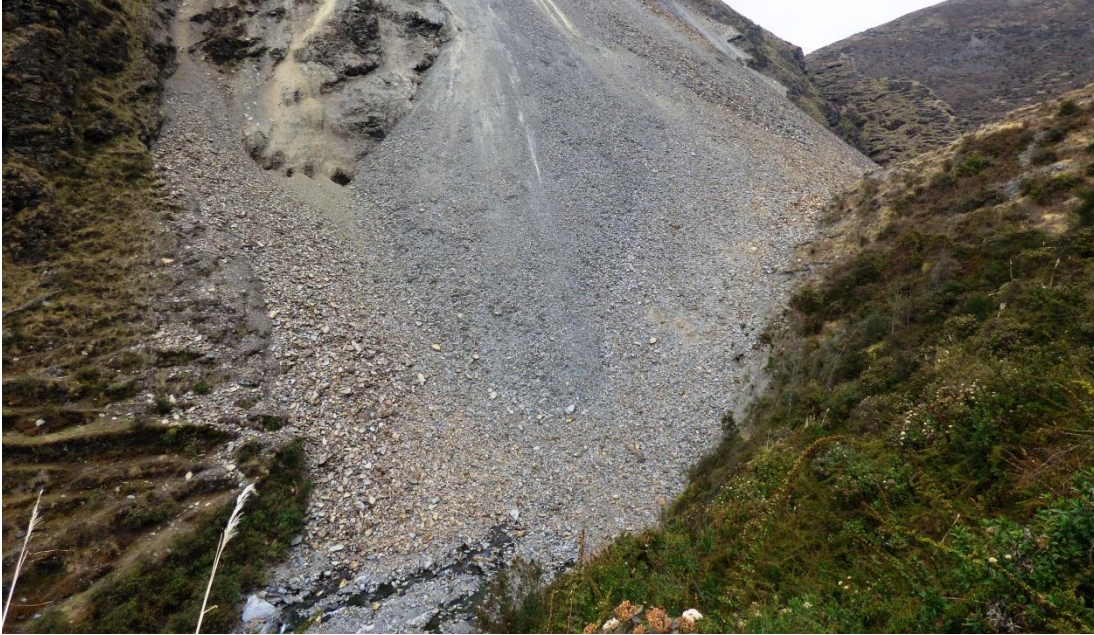
Foto 17. Filtración del agua del río Jarahuaña por debajo del derrumbe. Vista aguas arriba.

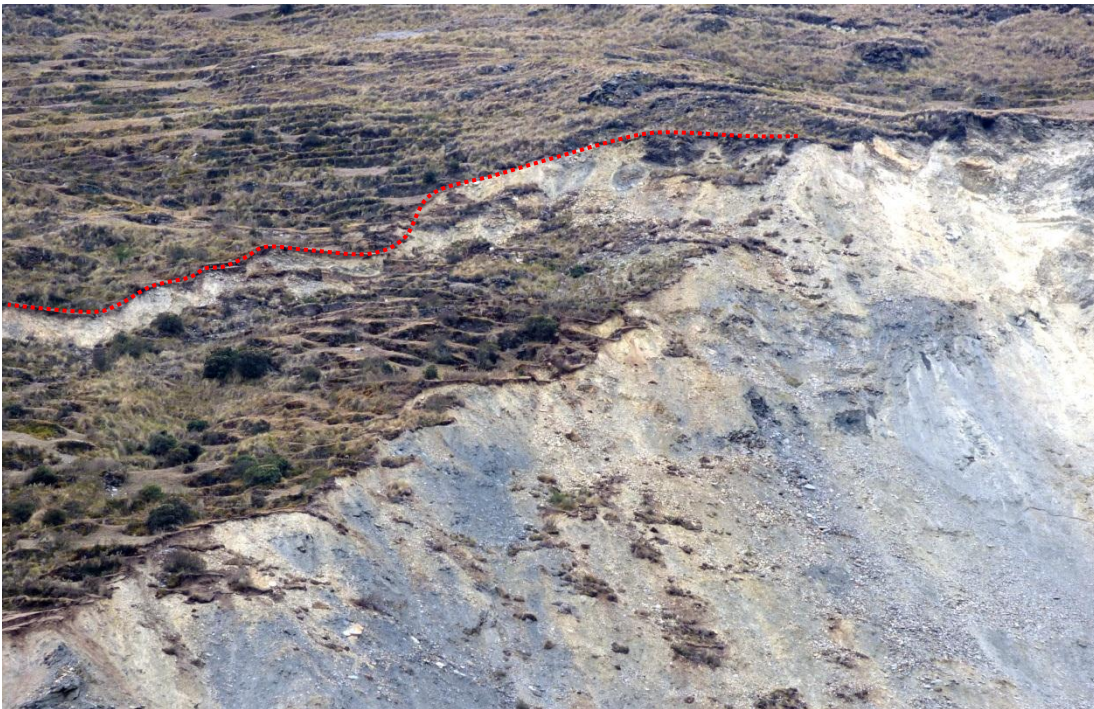
El derrumbe, provocó la desestabilización de la ladera del Cerro Lolimita (cerro conocido por los lugares con el nombre de Suchupata).

En la actualidad, en la ladera donde ocurrió el derrumbe, se aprecian depósitos coluviales, también se observan agrietamientos retrogresivos en la cabecera del derrumbe (Foto 18).

Foto 18. Escarpe del deslizamiento – derrumbe y agrietamientos en la cabecera del derrumbe.

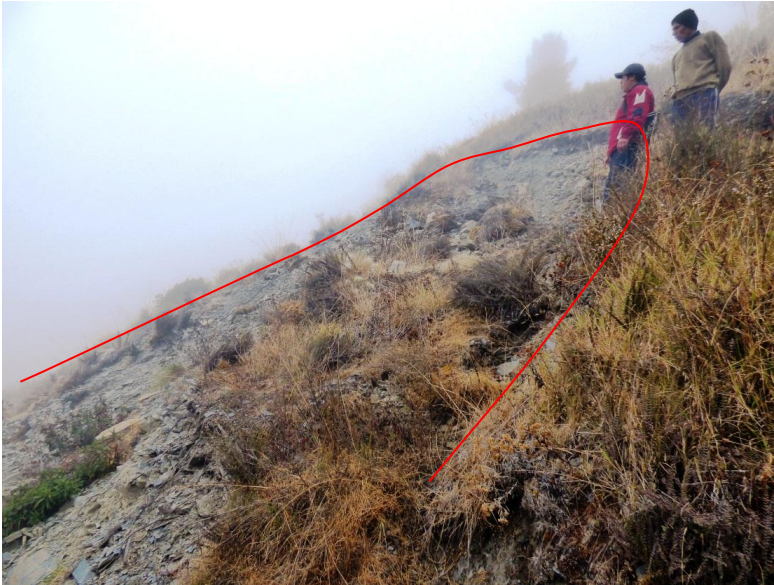
Adicional al deslizamiento ubicado en la margen derecha del río Jarahuaña, se ha identificado un pequeño deslizamiento activo en talud superior del área poblada por la comunidad de Jarahuaña (Foto 18). El deslizamiento alcanzó aproximadamente 25 m de longitud, 19 m de ancho, formando un área inestable de 602 m<sup>2</sup> y podría afectar directamente a una vivienda. Ver mapa 4.

Foto 18. Escarpa de pequeño deslizamiento ubicado en talud superior del área poblada por la comunidad de Jarahuaña.

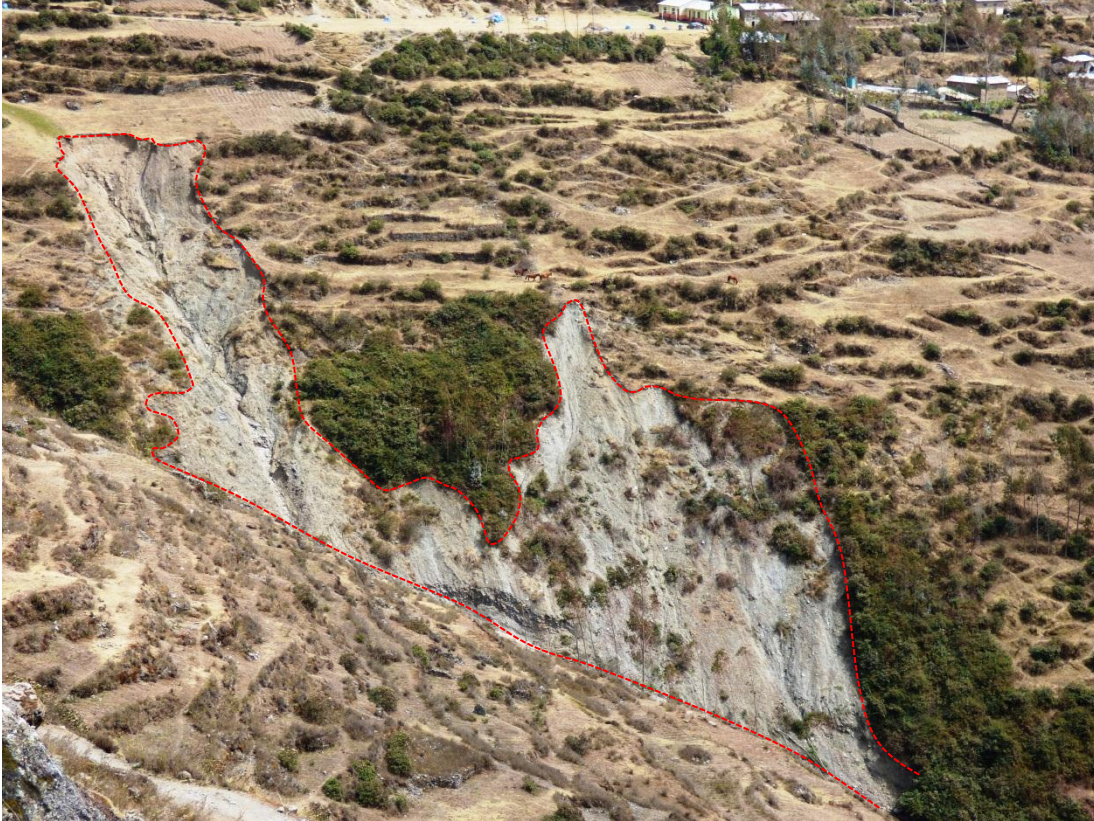
Dentro del área del estudio, los procesos de erosión en cárcava ocurren en la Quebrada Suca Saca. Foto 19.

Afecta tierras de cultivo y pastos naturales.

La erosión puede agrandarse y profundizarse, y se convertiría en un peligro muy alto para los animales que circula por la zona.

Foto 19. Inicio de erosión en cárcava en la margen izquierda de la quebrada Suca Saca.

Para realizar los trabajos de reforestación, se debe consultar a un especialista de la materia (Agrónomo o Forestal) y esta debe ser realizada con plantas nativas. Figura 2.

Adicional a la reforestación, para evitar el ensanchamiento y el avance retrogresivo de la cárcava, se debe construir obras complementarias hidráulicas y control, mediante diques transversales como trinchos de madera, de enrocado o gaviones. Figura 3.
