**Informe Técnico N° A6927**

# **EVALUACIÓN DE PELIGROS GEOLÓGICOS POR MOVIMIENTOS EN MASA EN EL ANEXO DE COLPA**

Región Huancavelica  
Provincia Tayacaja  
Distrito Pichos

AGOSTO  
2019

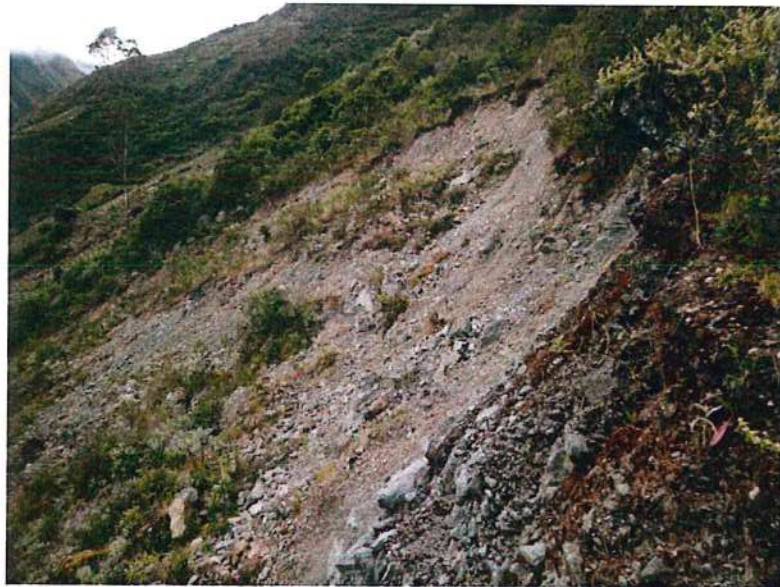
- Forma de la escarpa: circular y continua.
- Forma de la superficie de rotura: rotacional.
- Velocidad del movimiento: rápido.
- Distribución o actividad: retrogresivo.

- Longitud de escarpas principales de hasta 150 m.
- Saltos principales de 0.4 a 5 m.
- Presencia de saltos secundarios de 1 a 2 m.
- Presencia de agrietamientos longitudinales y transversales a los escarpes principales, con longitudes mayores a 5 m y separaciones de hasta 0.4 m.
- Diferencia de altura de la corona al pie de los deslizamientos principales de hasta 335 m.
- Áreas aproximadas de los deslizamientos recientes: 3 hectáreas.
- Se identificaron asentamientos en el cuerpo del deslizamiento que hacen inestable la zona.

- i) Las precipitaciones pluviales extraordinarias e intensas fueron el factor desencadenante que originaron los deslizamientos en el cerro Sillapata.

Fotografía 5. Deslizamiento rotacional identificado en el cerro Sillapata, en la margen izquierda de la quebrada Ispingol. Vista al noreste

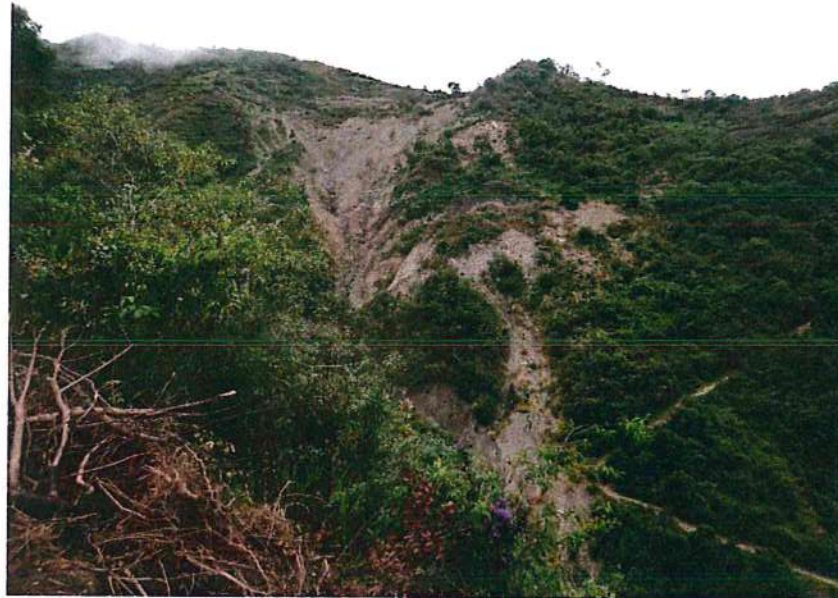
Fotografía 6. Deslizamiento reciente identificado en la margen izquierda de la quebrada Ispingol. Vista al sureste

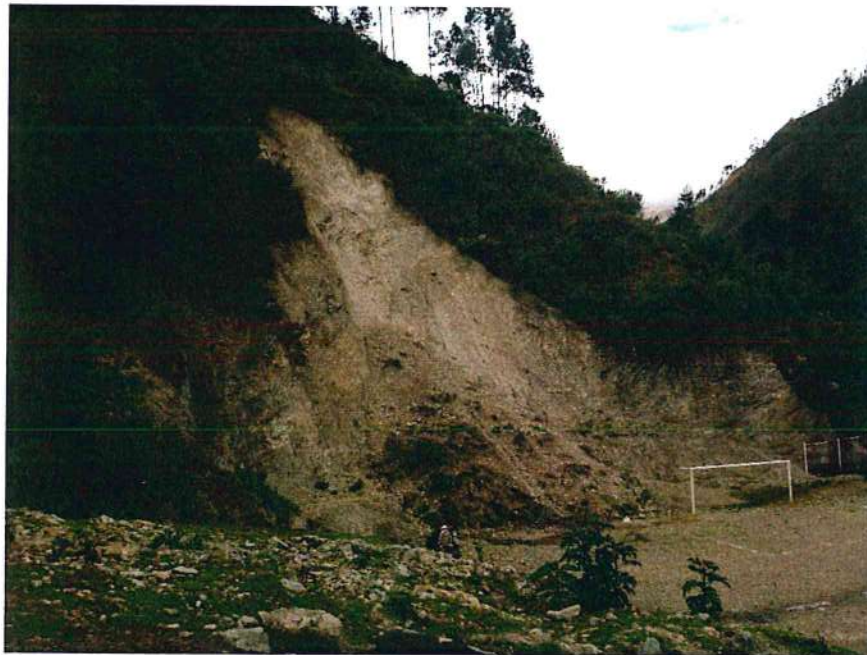
Las precipitaciones pluviales intensas fueron el factor desencadenante que originaron los derrumbes en el anexo de Colpa, las cuales saturan los terrenos y los desestabilizan.

Fotografía 7. Derrumbes en la parte baja de la quebrada Ispingol (margen izquierda) que afectan al campo deportivo del anexo de Colpa. Vista al sur

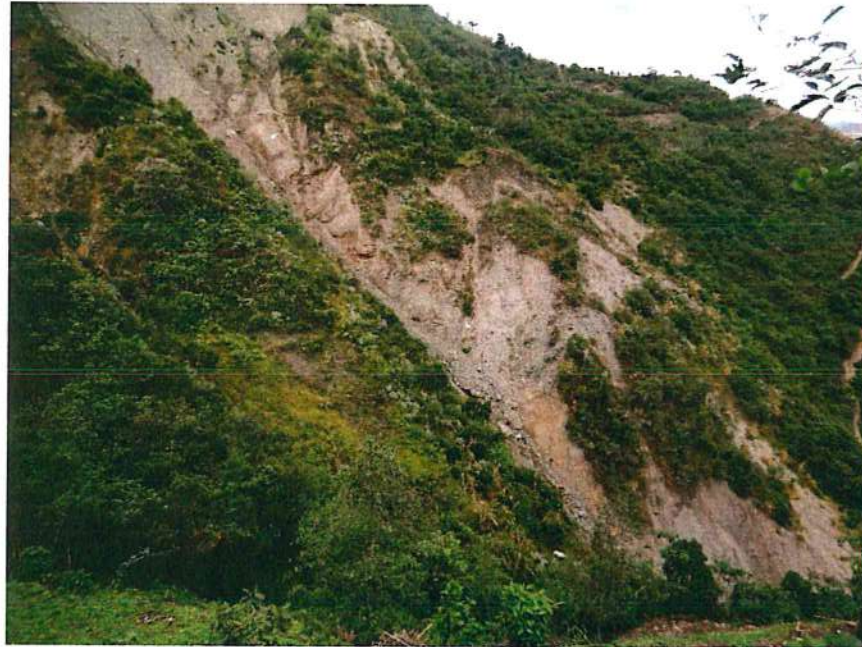
Fotografía 8. Derrumbes identificados en las laderas del cerro Sillapata (margen izquierda de la quebrada Ispingol). Vista al sur

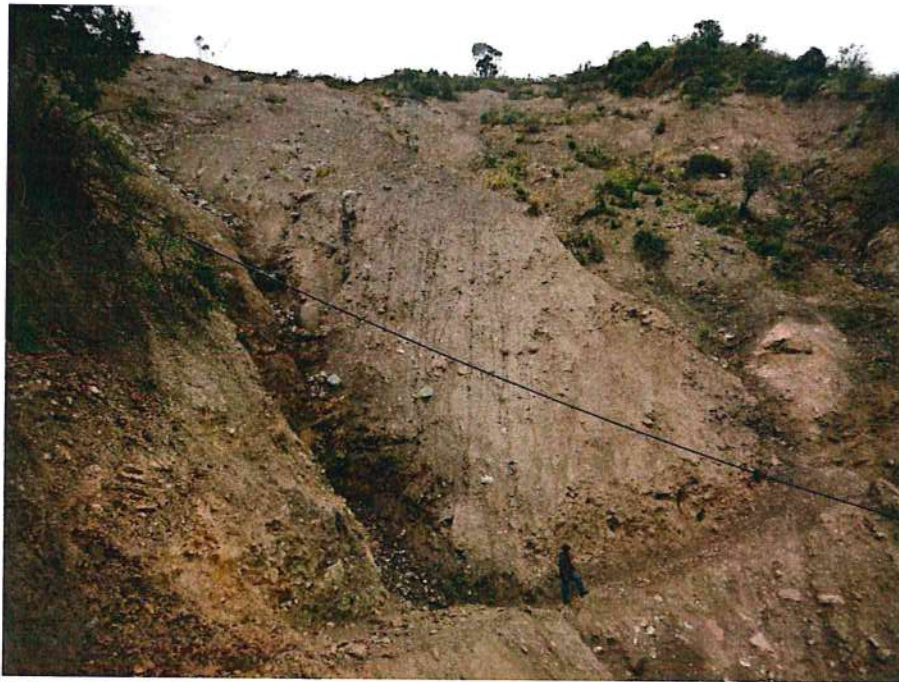
Las precipitaciones pluviales intensas fueron el factor desencadenante que originaron las cárcavas en el cerro Sillapata, las cuales saturan los terrenos y los desestabilizan.

Fotografía 9. Erosiones de ladera a manera de cárcavas en la margen izquierda de la quebrada Ispingol. Las cárcavas aportan material sólido al cauce de la quebrada y éste es transportado hasta su desembocadura en la quebrada Colpa. Vista al sureste

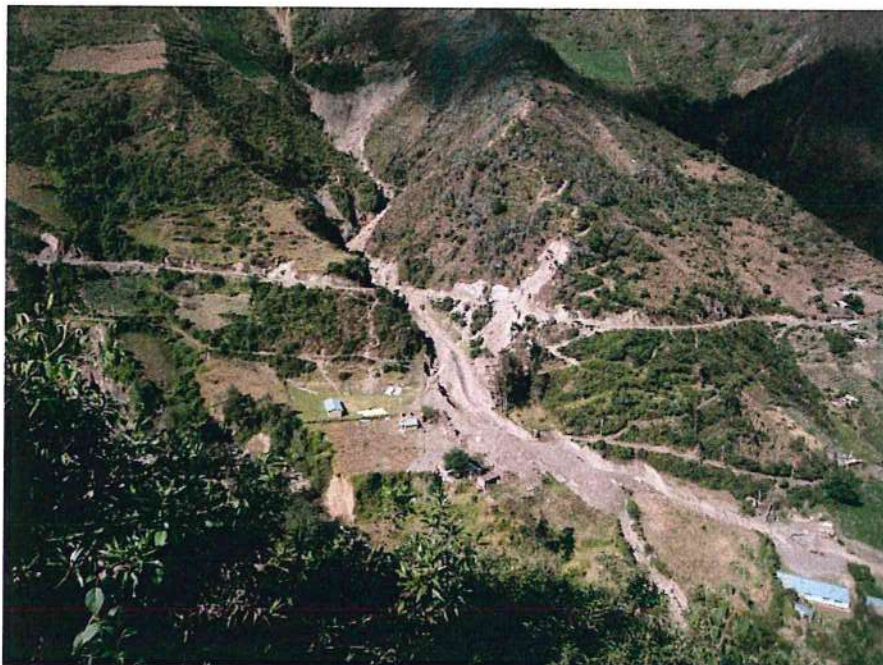
Fotografía 10. Flujos de detritos que afectaron viviendas de la Hacienda Colpa (2011), cabe mencionar que las viviendas se encuentran muy cerca de la quebrada. Tomado de Vílchez & Ochoa (2014)

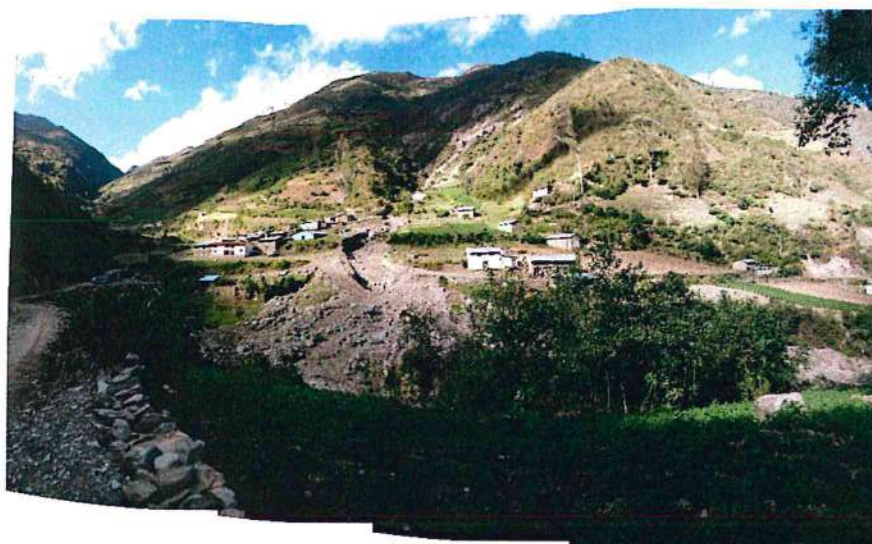
Fotografía 11. Flujos de detritos en el anexo de Colpa (2011), las viviendas se encuentran muy cerca de la quebrada Ispingol

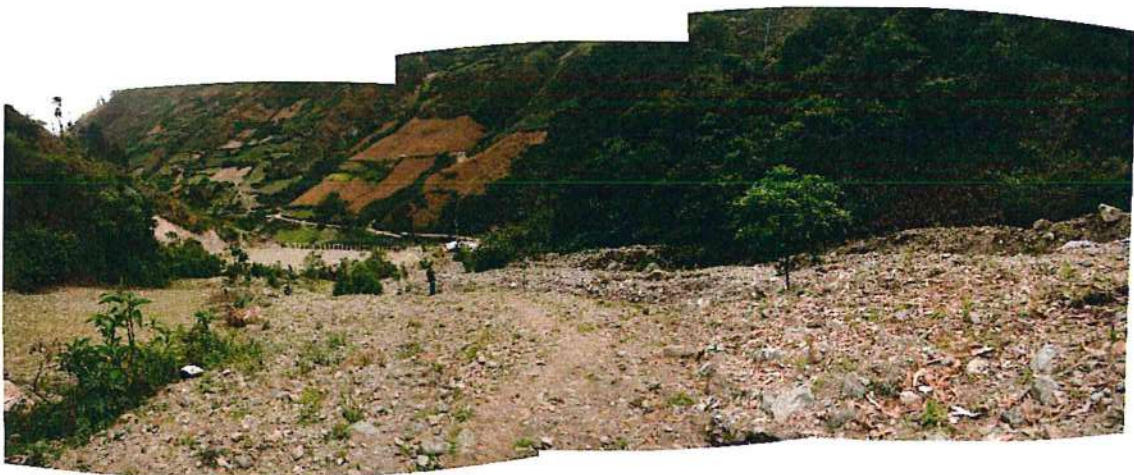
Fotografía 12. Vista panorámica al suroeste de los flujos de detritos en la parte alta del anexo de Colpa, se observa el desborde de los flujos hacia la margen izquierda de la quebrada Ispingol

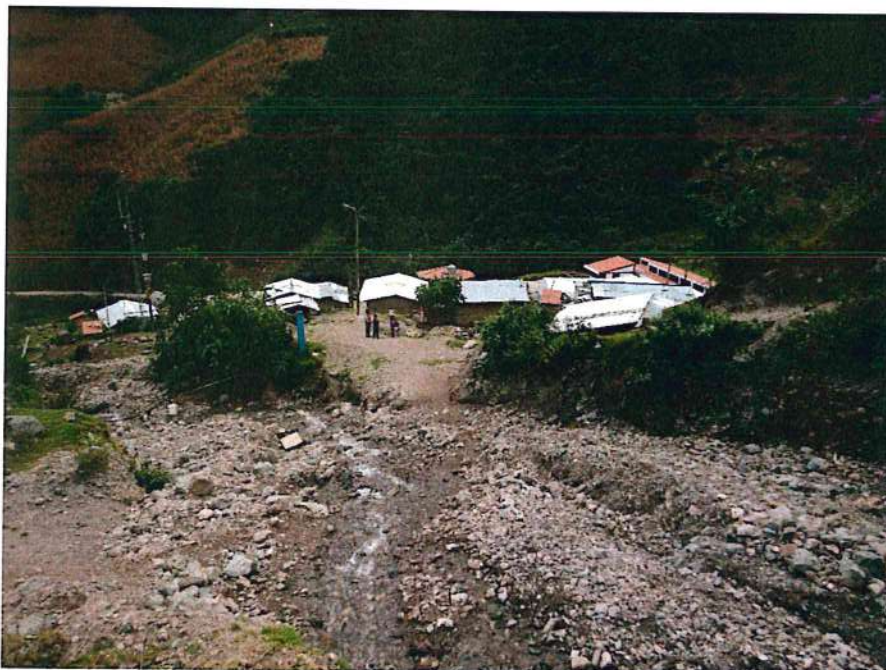
Fotografía 13. Flujos de detritos en el anexo de Colpa, se observa el estrechamiento del cauce natural de la quebrada Ispingol. Vista al noroeste

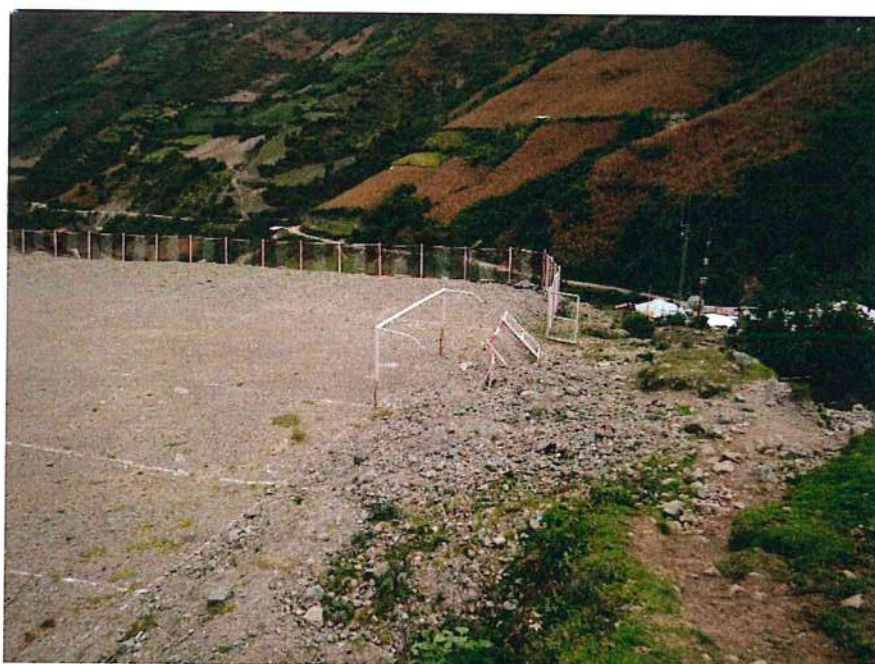
Fotografía 14. Campo deportivo del anexo de Colpa afectado por los flujos de detritos ocurridos el presente año. Vista al suroeste

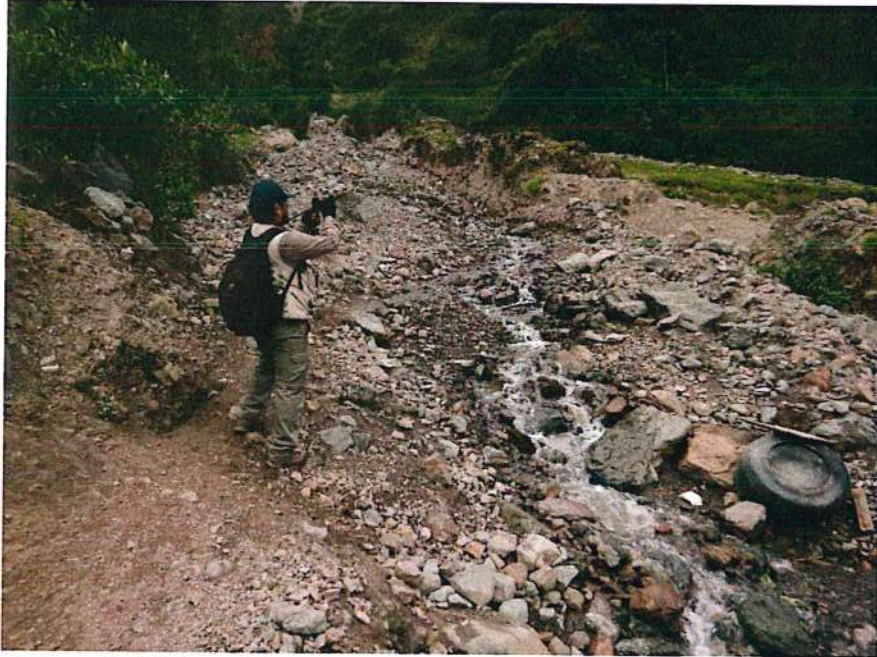
Fotografía 15. Los flujos de detritos han rellenado el cauce natural de la quebrada Ispingol, por lo cual se debe realizar la limpieza y profundización del cauce. Vista al noreste

Se recomienda realizar la limpieza del cauce de la quebrada Ispingol (fotografía 15), reubicar las viviendas del anexo de Colpa y forestar las laderas con vegetación natural de la zona.

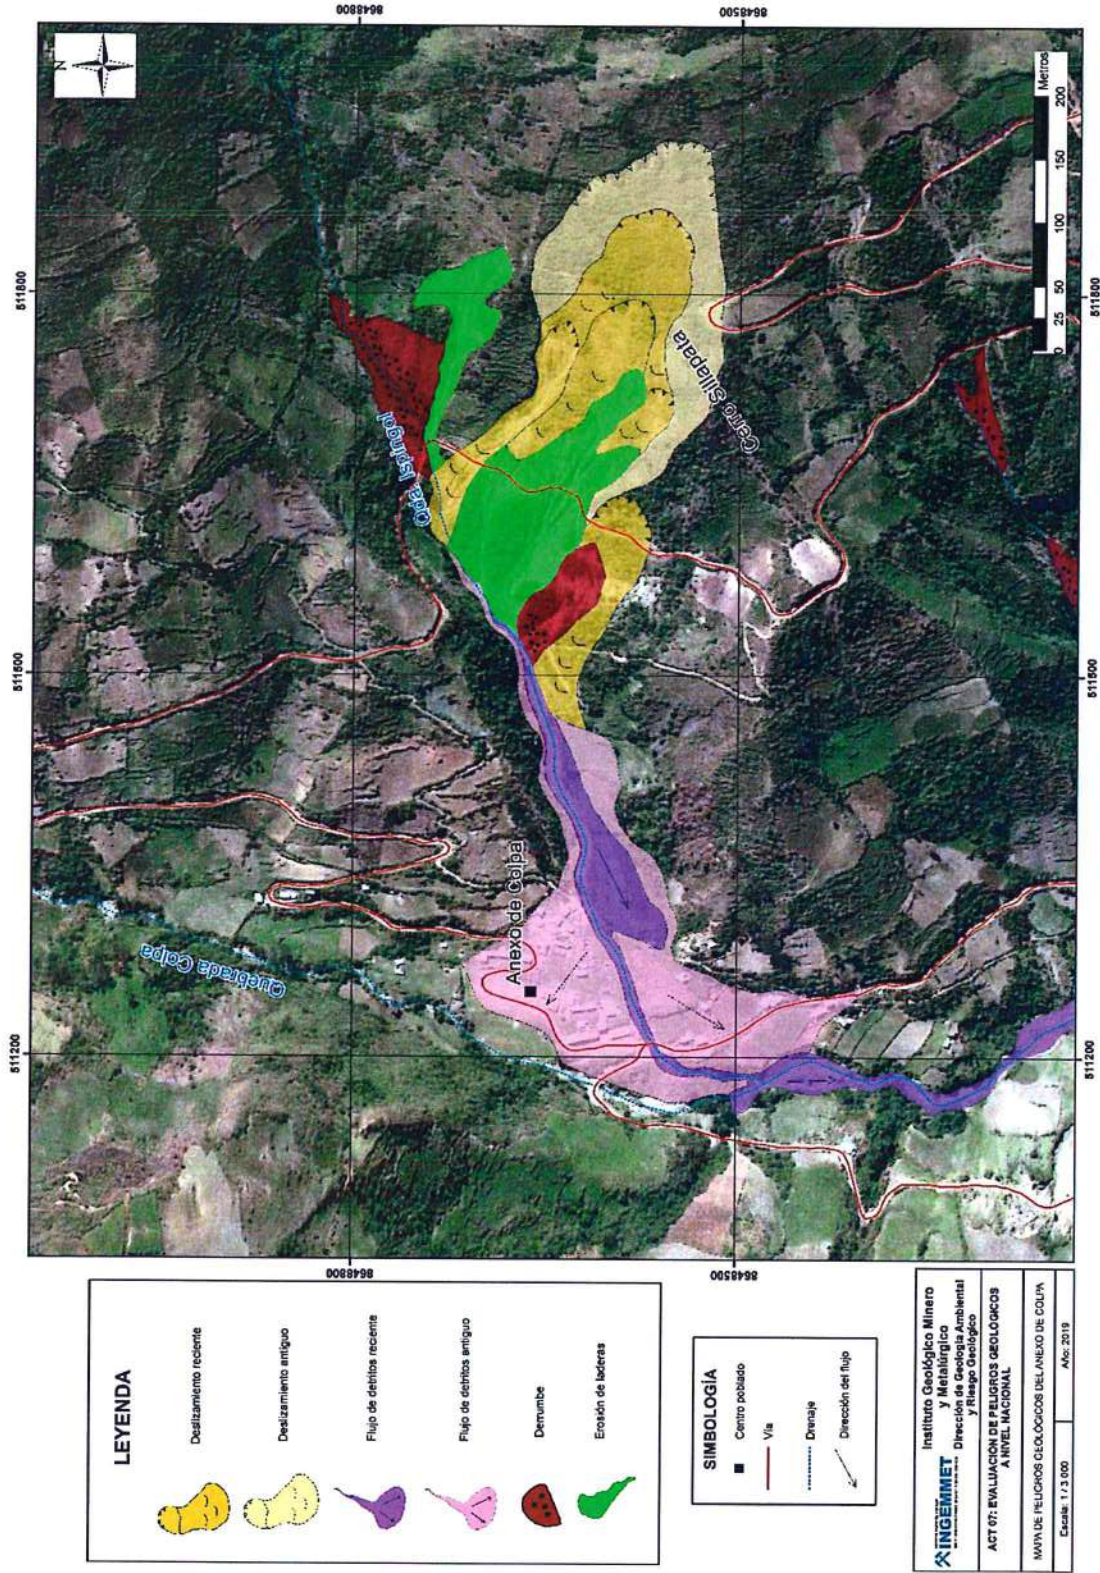
Figura 9. Mapa de peligros geológicos del anexo de Colpa

En la figura 9, se muestra el cartografiado de los peligros geológicos identificados en el anexo de Colpa y alrededores. Dicho mapa se elaboró con el uso de imágenes satelitales, antecedentes históricos y datos tomados en los trabajos de campo.
