Informe Técnico N° A6655

Peligros geológicos en la Cuenca Baja del Río Pativilca

Región Lima, provincia Barranca,
distritos Pativilca y Barranca

“PELIGROS GEOLÓGICOS EN LA CUENCA BAJA DEL RÍO PATIVILCA” (Jurisdicción de los distritos de Barranca y Pativilca)

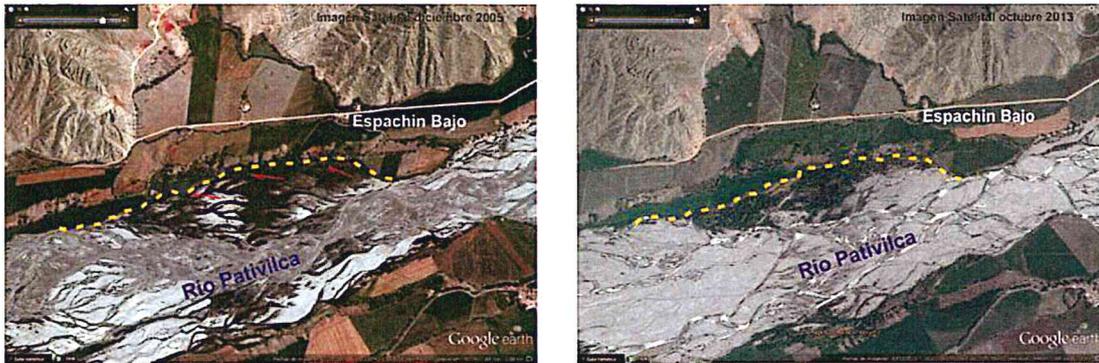
En el último periodo de avenida excepcional, la terraza fue erosionada en un tramo lineal de 1 km (figura 5 y foto 6). De presentarse un evento similar o de mayor magnitud, es muy probable que la erosión afecte nuevamente terrenos de cultivo y la Toma de agua potable (para los centros poblados ubicados aguas abajo). Se presentan erosiones fluviales, en tiempo de lluvias de tipo excepcional.

Figura 5. Comparación de dos imágenes satelitales de diferentes años (2005 y 2013), se muestra el sector erosionado líneas amarillas punteadas.

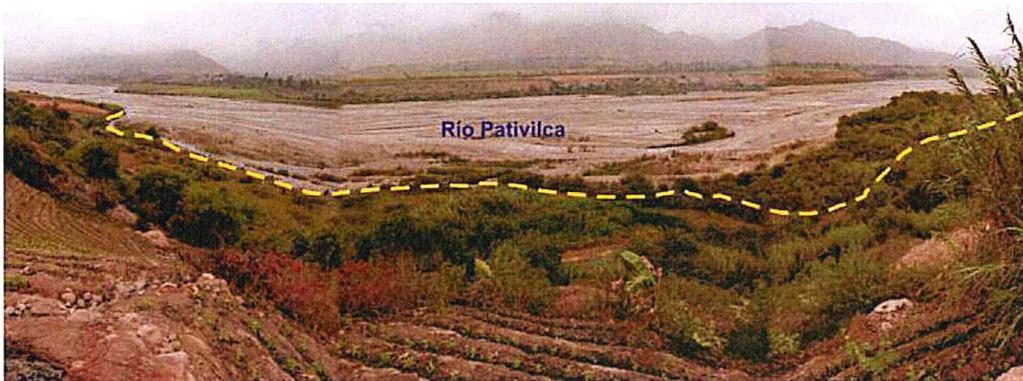
Foto 6. Sector de Espachin Bajo. La línea amarilla muestra el límite hasta donde llego la erosión con lluvia excepcional.

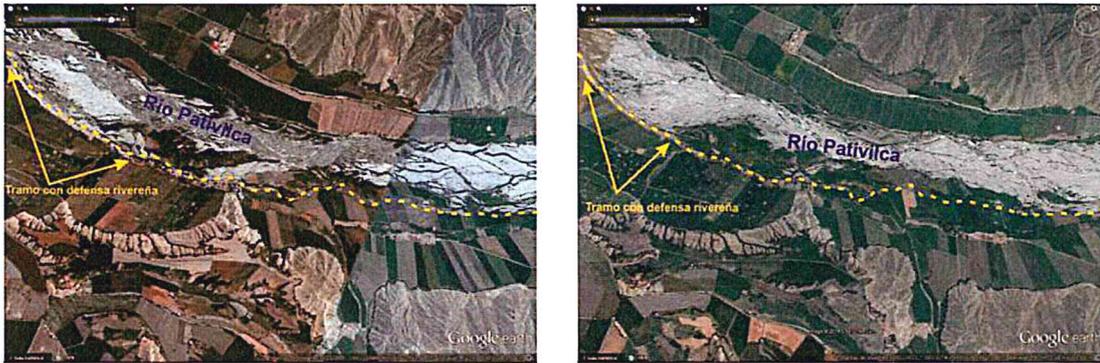
Este terraza, en la última avenida excepcional erosiono parte de la terraza, en un tramo lineal de 3,5 km, afectando terrenos de cultivo (figura 6 y foto 7).

Figura 6. Sector de Araya Chico, se muestra el tramo erosionado, con líneas de color amarillo.

Actualmente se está construyendo un dique de tierra, el cual debe completarse hasta el sector de Araya Chico.

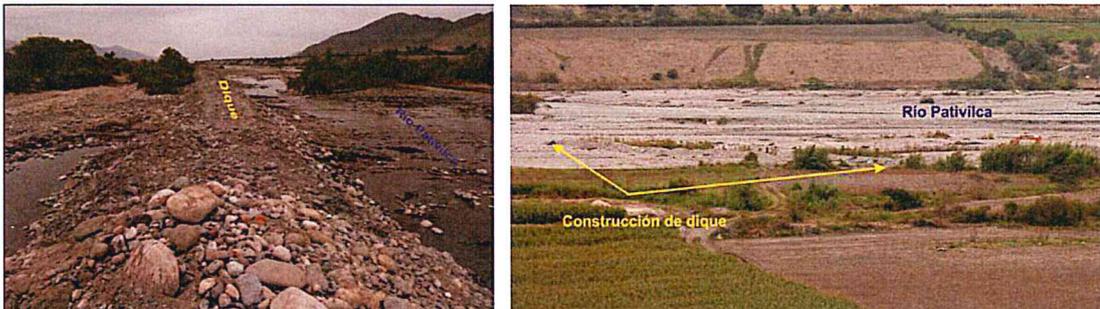
Foto 7. Construcción de la defensa ribereña, en el sector de Araya Chico.

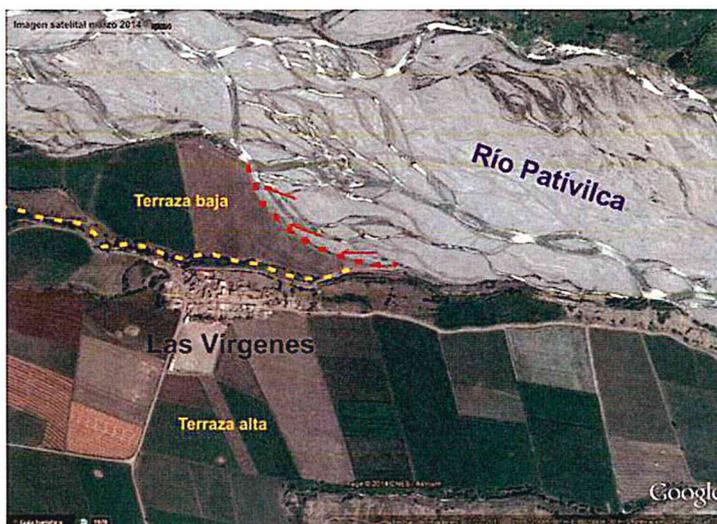
La terraza baja está conformada por gravas con bolones en matriz arenolimsa, presentando alturas entre 1 a 2 m. Esta área fue afectada por erosión fluvial, en un tramo de 400 m (figura 7 y foto 8). Se acentúa el problema en tiempos de avenidas excepcionales.

Figura 7. Con línea en color rojo se muestra el sector erosionado, las de color amarillo el límite de la terraza alta y baja.

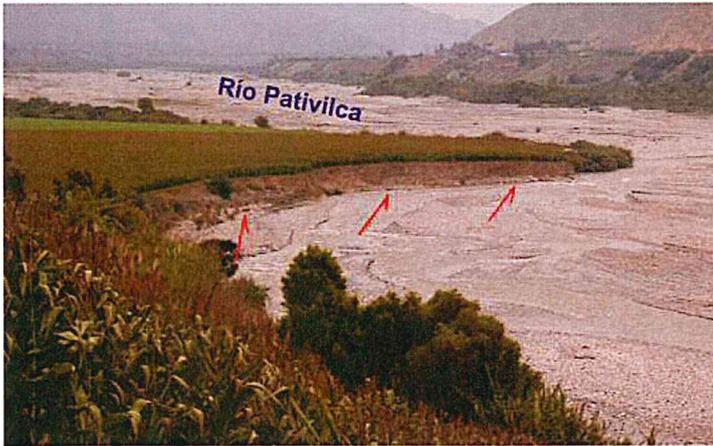
Foto 8. Terraza baja, mostrando el tramo que viene siendo erosionado.

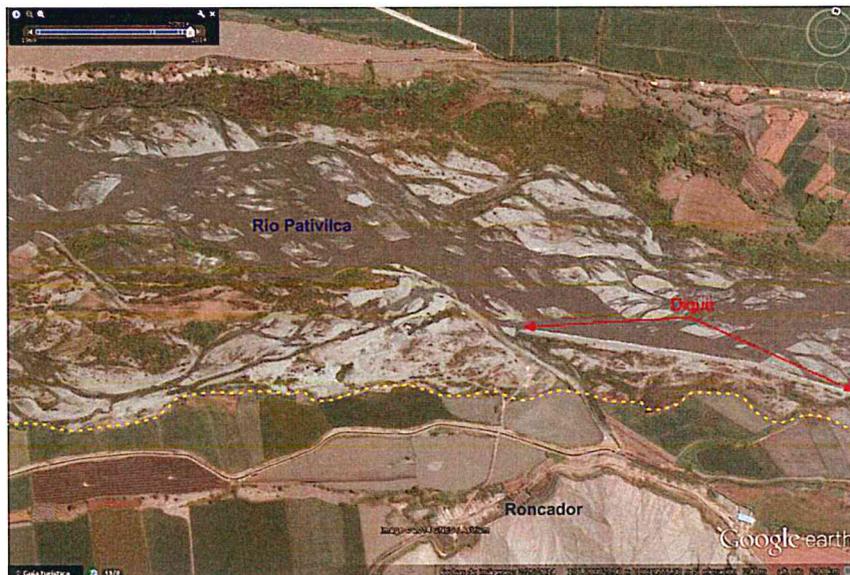
Se ha construido una defensa ribereña, que se encuentra dentro de la zona de influencia del río. Consiste en un muro de gravas dispuesto en forma piramidal, con base mayor de 5 m, y base menor de 3 m (figura 8 y foto 9).

Figura 8. Sector de Roncador, se muestra el dique antiguo, y la zona erosionada (marcada con línea de color amarillo).

La defensa ribereña debería estar ubicada en el límite del sector erosionado (marcado con línea de color amarillo en la figura 8), con la finalidad de evitar el estrechamiento del cauce del río. El tramo comprometido es de 1,400 m.

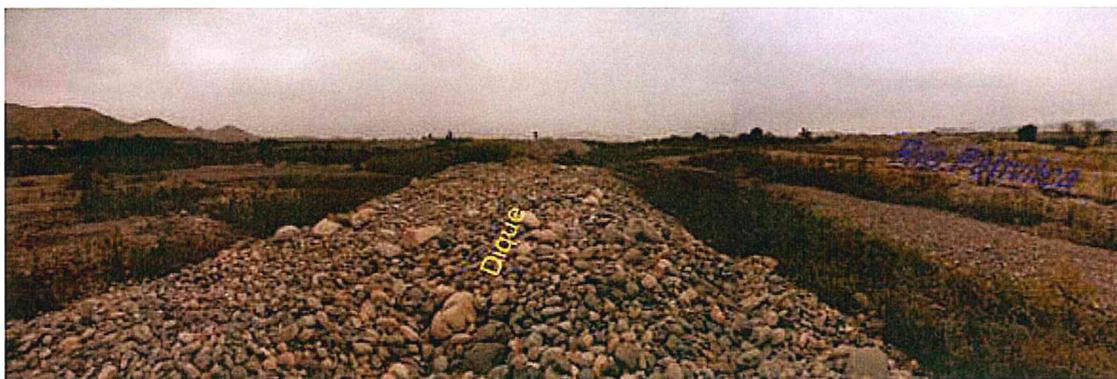
Foto 9. Dique construido, con la finalidad de ganar terrenos agrícolas.

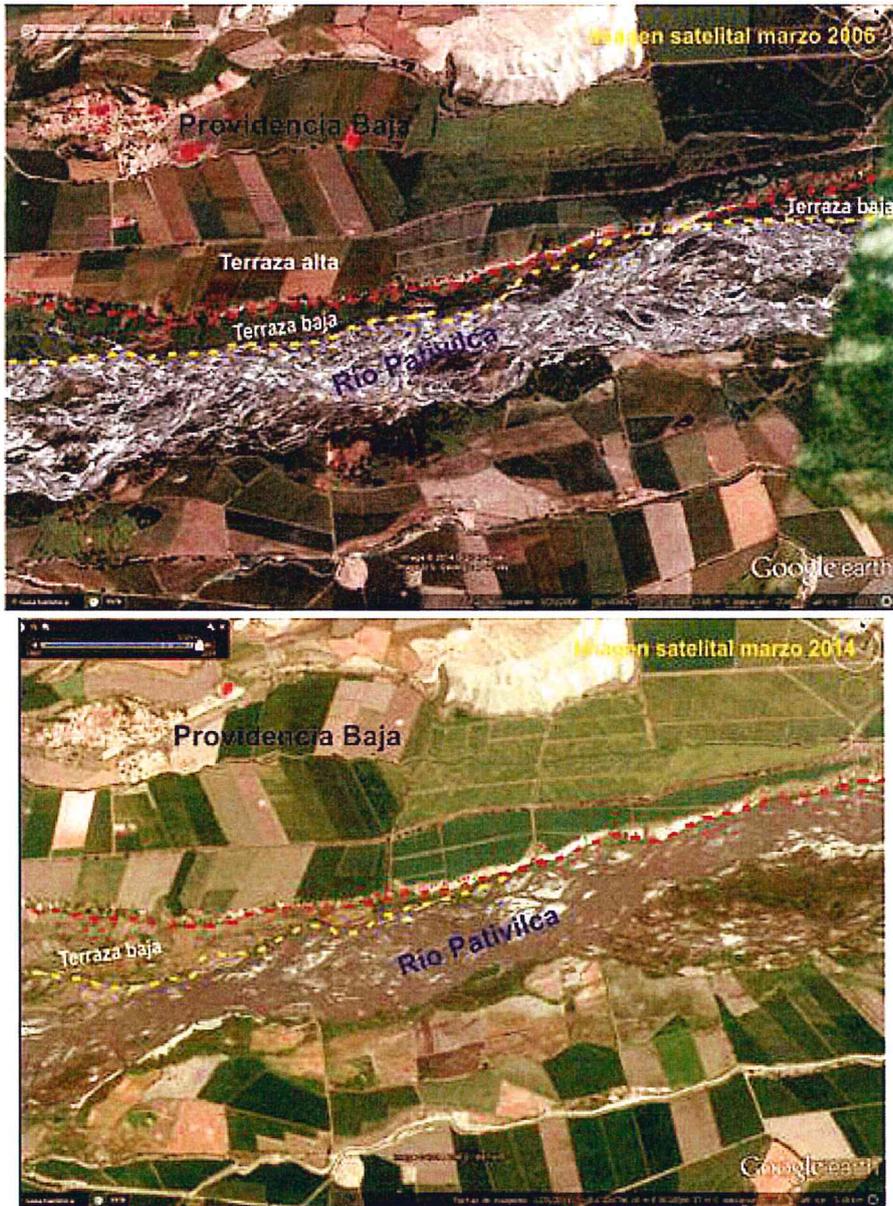
En la comparación de las imágenes satelitales de marzo 2006 y marzo 2014, se aprecia que la terraza baja fue erosionada, en un tramo de 1 km (figura 9).

Figura 9. Comparación de dos imágenes satelitales de diferentes años, del sector de Providencia. Se muestra el área erosionada de las terrazas bajas.

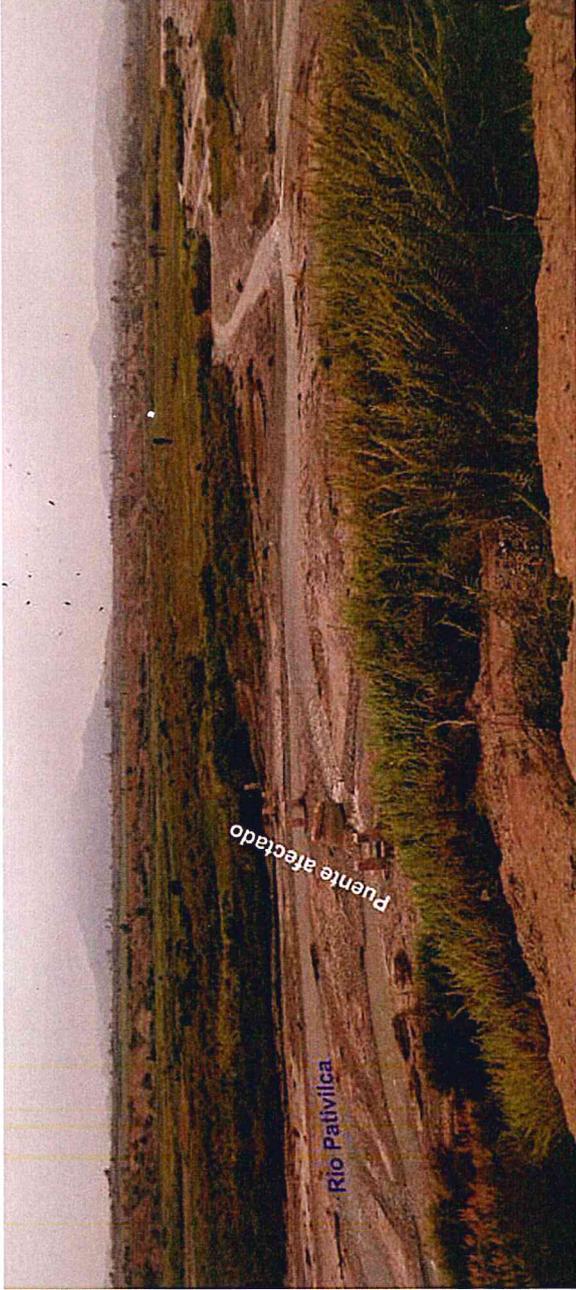
Foto 11. Puente afectado por la erosión fluvial.

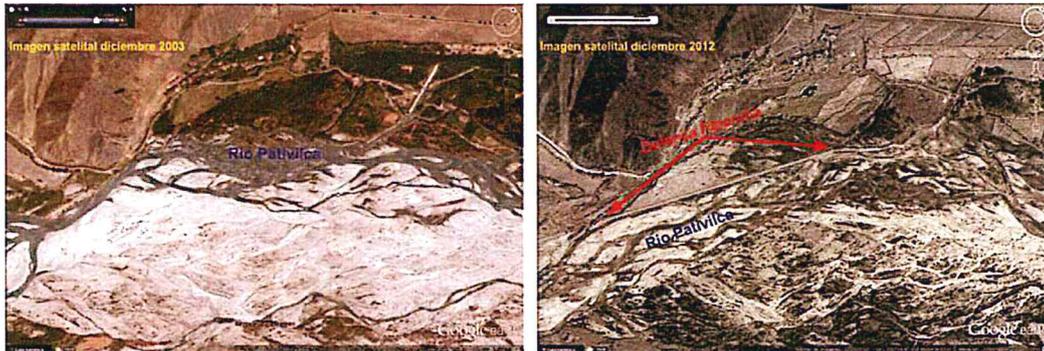
A partir de la construcción de la defensa ribereña, como se aprecia en la imagen del año 2012, el río tiende a desviarse hacia la margen izquierda (figura 11).

Figura 11. Comparación de imágenes satelitales del sector de Galpón en diciembre del 2003 y 2012, donde se aprecia variaciones marcadas en el cauce del río Pativilca.

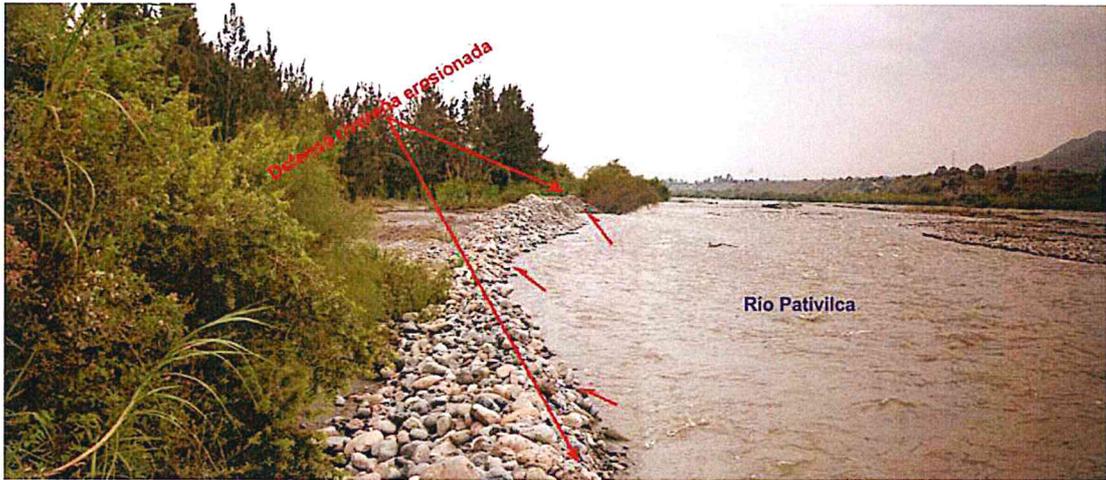
Foto 15. Tramo erosionado, aguas abajo de la bocatoma Vinto.

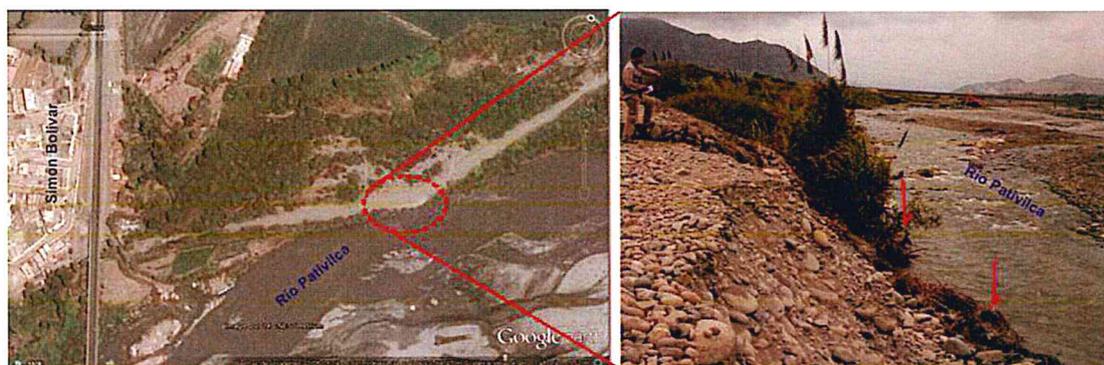
m, con altura de 5 m. El colchón de gravas tiene un ancho de 30 cm. Se observó un tramo de 100 m afectado (figura 14).

Figura 14. Se muestra el sector erosionado (circulo color rojo).

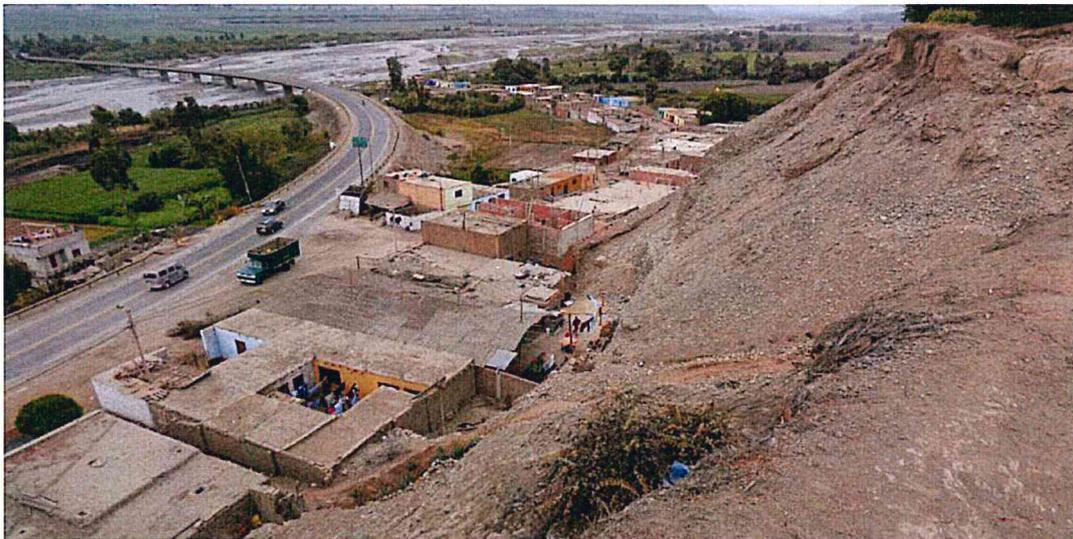
Foto 21. Viviendas ubicadas al pie del acantilado.

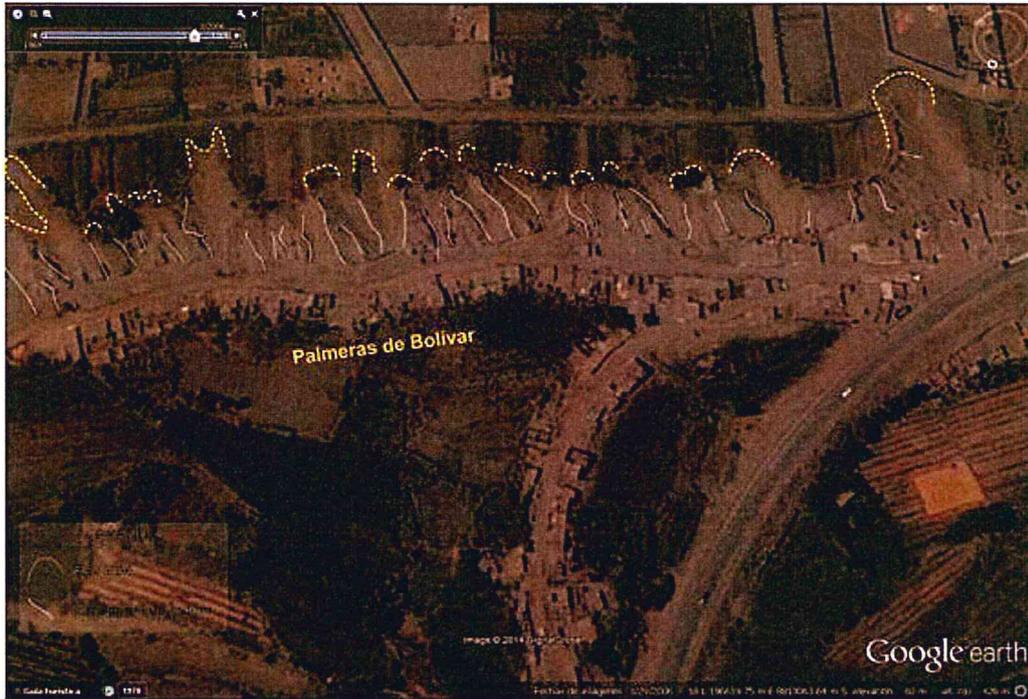
Figura 17. Sector se Palmeras de Bolívar, se aprecian los derrumbes formados por las erosiones de ladera.

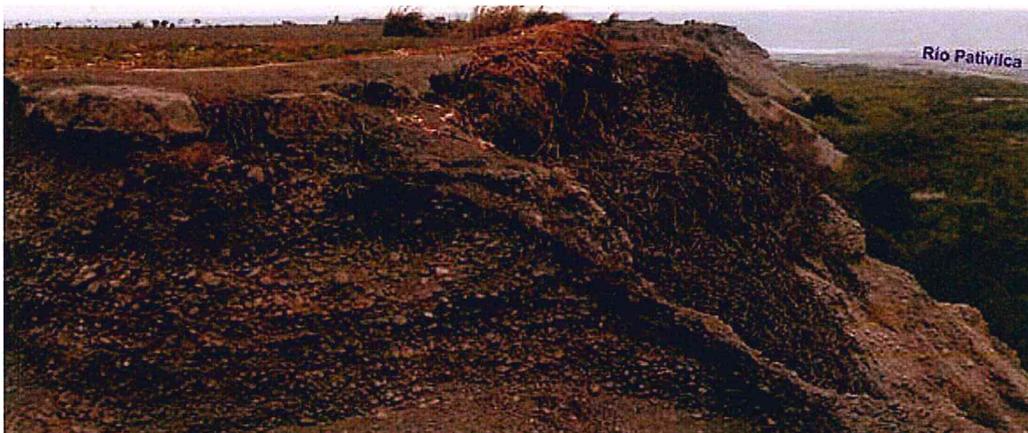
Foto 24. Se muestra el talud, conformado por un conglomerado masivo en la base, poco consolidado y de gran espesor cubierto en el tope por una secuencia de arena fina.

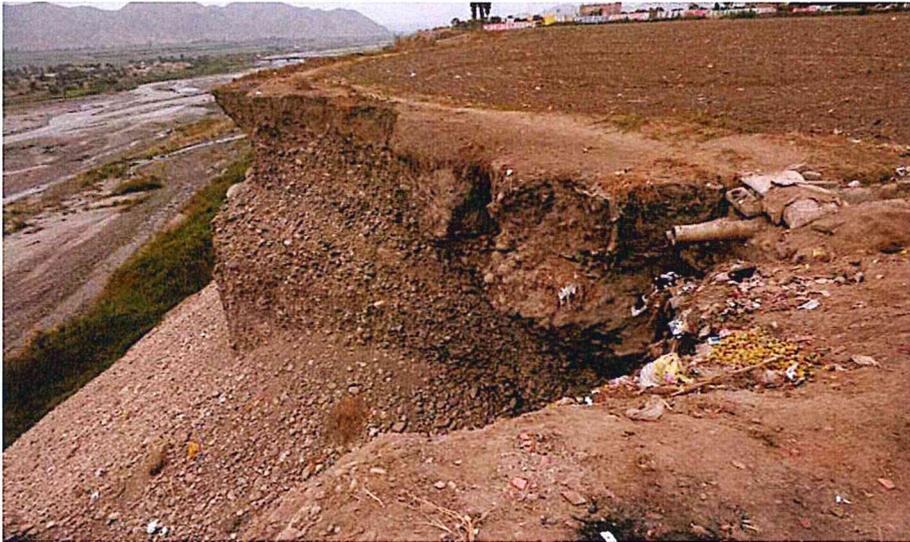
Foto 25. Desagüe proveniente de los terrenos de cultivo, vertido al talud.

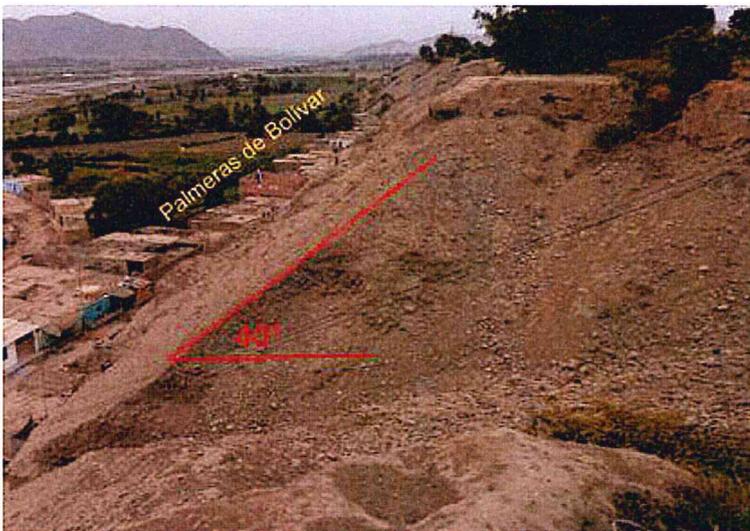
- Pendiente del terreno: La pendiente casi vertical del talud (entre 40° a 80°), está influenciando en la inestabilidad del mismo (fotos 26 y 27).

Foto 26. Pendiente del terreno, en el sector de Palmeras de Bolívar.

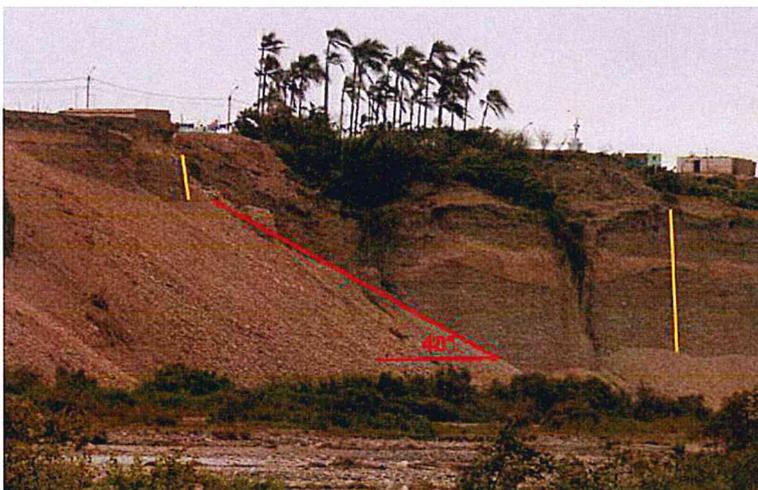
Foto 27. Pendientes del terreno, en el sector de Cruz del Río. En las líneas de color amarillo, se indican pendientes casi verticales del talud. Las pendientes menores se relacionan a talus de detritos del mismo material aluvial caído.

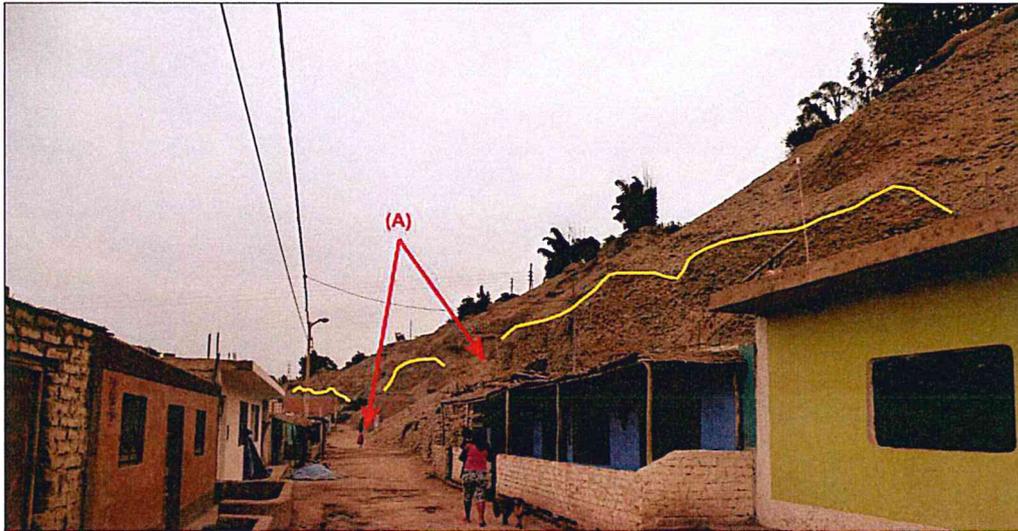
retrogresivo se generan procesos de derrumbes, también se forman conos de derrubios. Las escarpas de los derrumbes llegan a medir hasta 20 m.

Foto 28. Cortes de talud (líneas de color amarillo) y conos de derrubios (A).

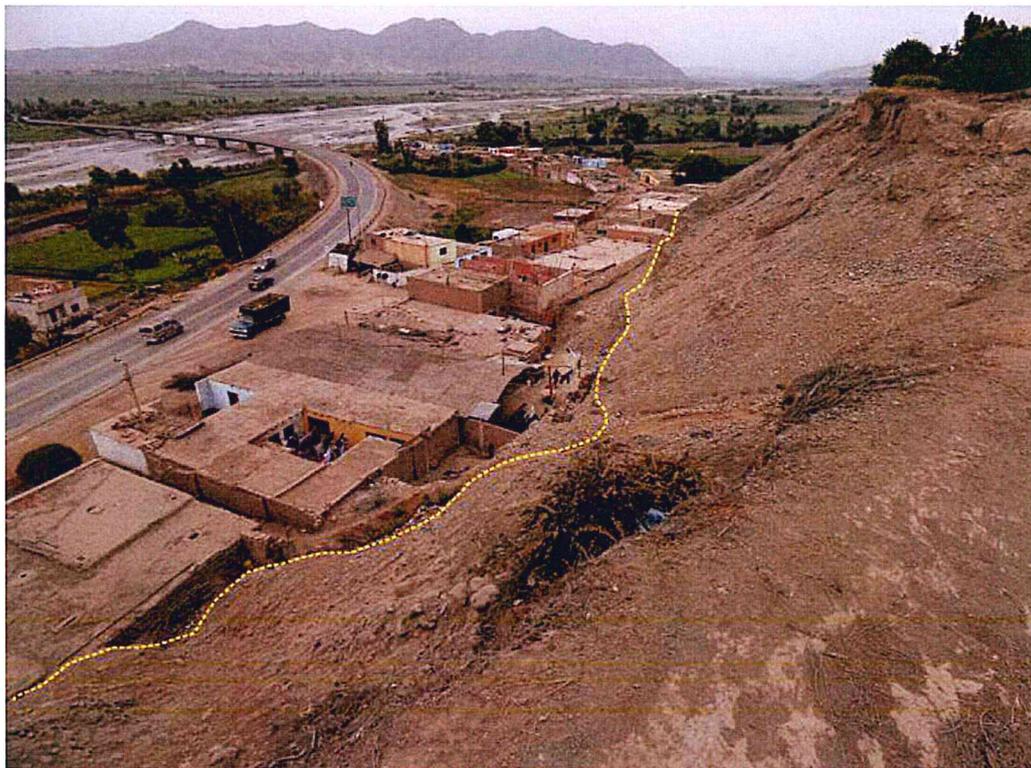
Foto 29. Se muestra la línea de escarpa (línea de color amarillo).

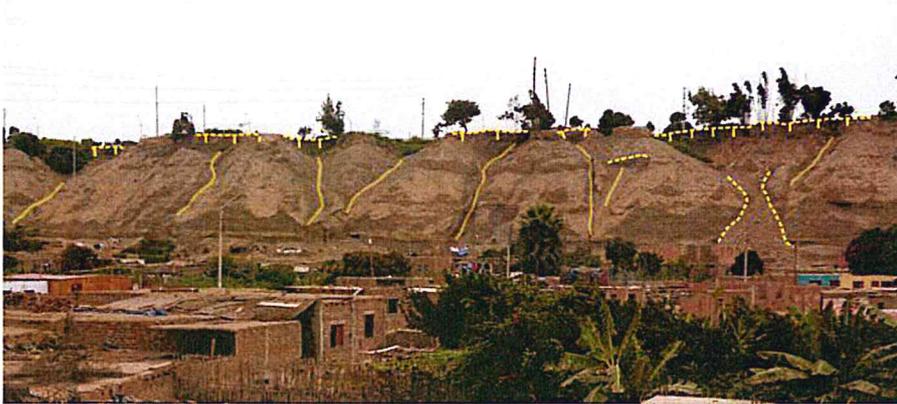
Foto 30. Se muestran los procesos de erosiones (líneas de color amarillo), escarpas en la parte superior o cabecera de cárcava y líneas de dirección de material caído que forman talus de detritos.
