DIRECCIÓN DE GEOLOGÍA AMBIENTAL Y RIESGO GEOLÓGICO

Informe Técnico N° A6936

EVALUACIÓN DE PELIGROS GEOLÓGICOS POR MOVIMIENTOS EN MASA DE LAS LOCALIDADES DE CUCHO Y NUEVA RINCONADA DEL CENTRO POBLADO DE HUANCHAYLLO

Región Ancash
Provincia Pomabamba
Distrito Parobamba

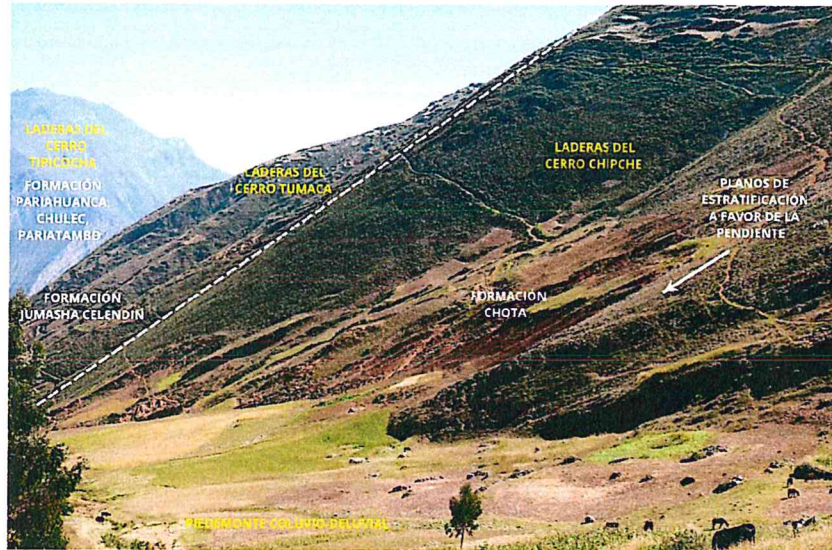
Figura 4. Se muestra laderas del cerro Chipche con planos de estratificación a favor de la pendiente.

Los planos de estratificación de las rocas están dispuestos de forma paralela a la pendiente lo cual incrementa el movimiento de la masa inestable.

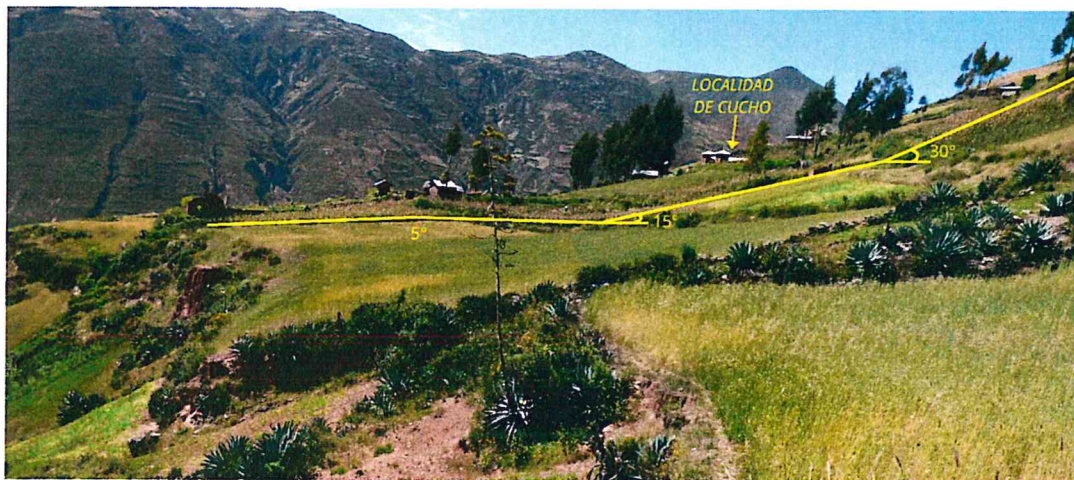
Figura 5: Se muestra localidad de Cucho con pendientes que varían aproximadamente de 5° a 30°.

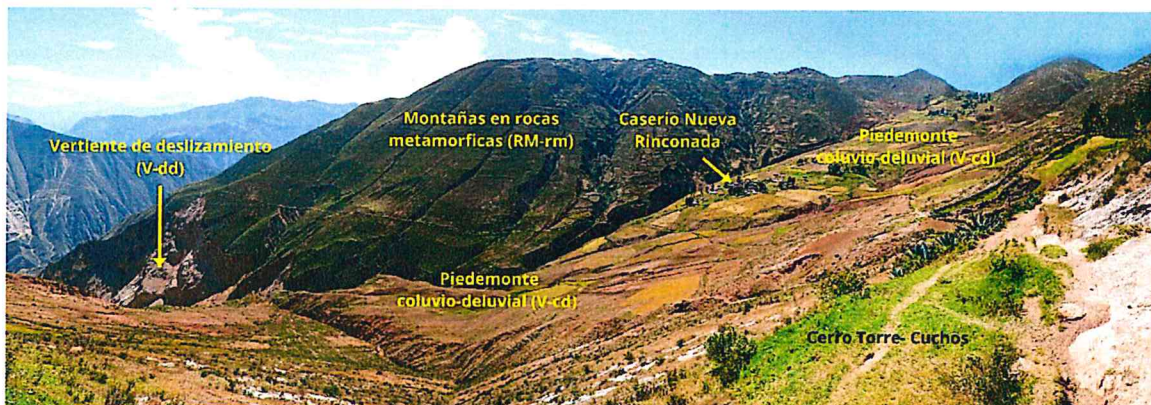
Figura 6: Vista panorámica donde se muestra caserío Nueva Rinconada con pendientes que varían de 5° a 20° y geofomas identificadas en el área de estudio.

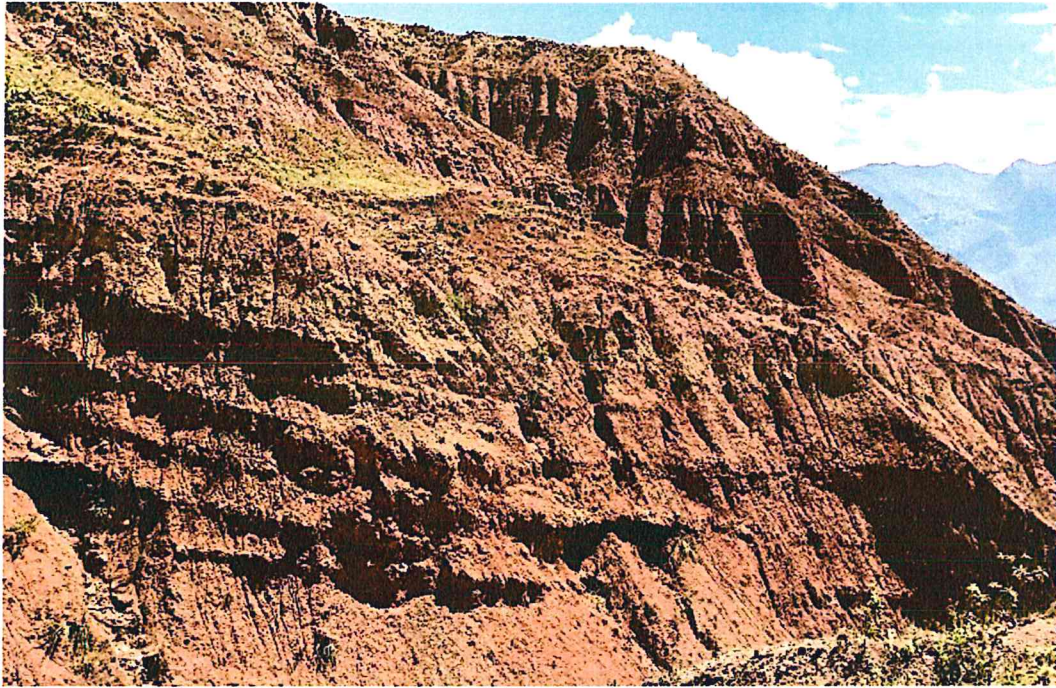
Fotografía 1: Se muestra cañones conformados por estratos de arcillitas y areniscas rojizas muy meteorizadas de la Formación Chota.

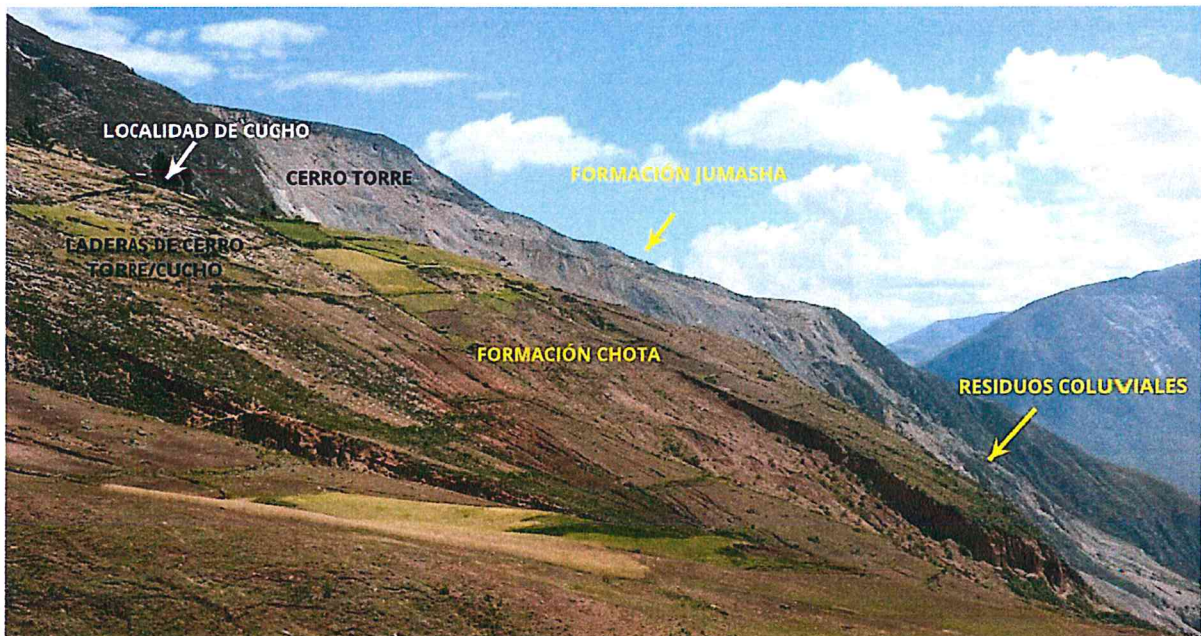
Figura 8. Se muestra la Formación Chota conformadas por arcillitas y areniscas rojizas conformando las laderas de la localidad de Cucho y de forma contigua se aprecia el contraste de calizas muy meteorizadas y fácilmente reconocibles por su tono gris claro y margas correspondientes a la Formación Jumasha.

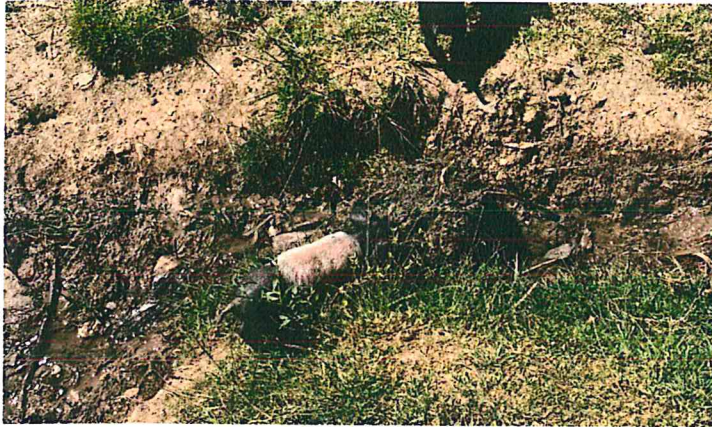
Fotografía 13: Canal de drenaje para evacuar aguas en terrenos de la localidad de Nueva Rinconada. **Fotografía 14:** Surcos generados por acción pluvial en el la localidad de Nueva Rinconada.

Deficiente manejo del suelo, con ausencia de cobertura vegetal y un inadecuado manejo de las aguas, construyendo canales de agua para irrigación de cultivos sin revestimiento, además de presencia de puquiales y abundantes quebradas que generan infiltración de agua y saturación del terreno.

6. Realizar trabajos de impermeabilización de los canales de drenaje pluvial y de riego en las laderas del sector Cucho y terrenos de Nueva Rinconada a fin de detener la infiltración de agua y su continua saturación en el terreno.

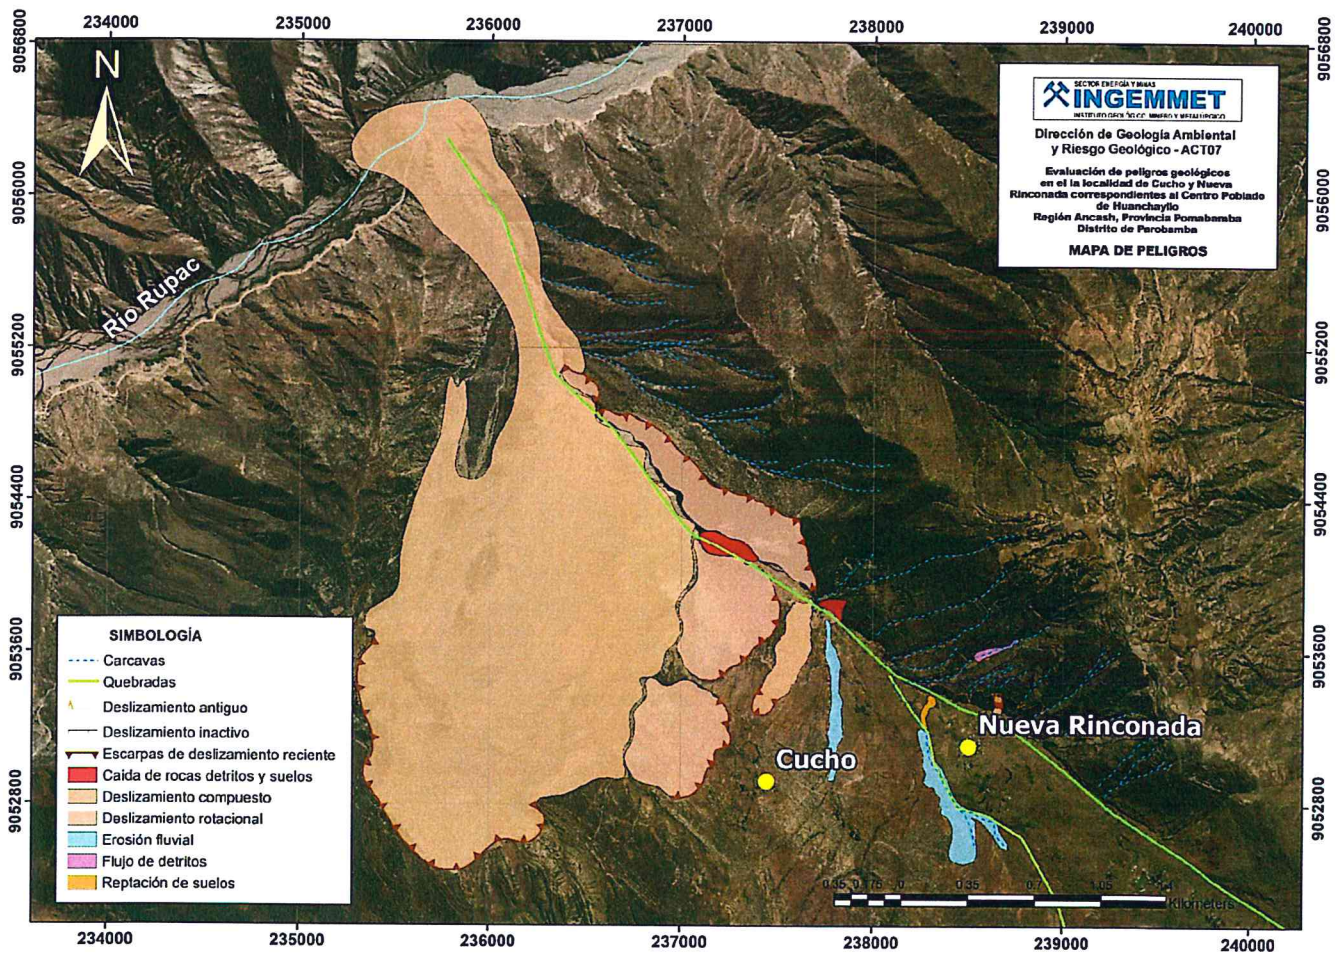
Las laderas del sector de Cucho-Nueva Rinconada presentan muy alta susceptibilidad a generar movimientos en masa, por lo que se considera como zona crítica no apta para habitar, y de **muy alto peligro** ante precipitaciones pluviales intensas y sismos.

Figura 21: Mapa de peligros geológicos en el sector de Cucho y Nueva Rinconada.

1. Se debe considerar la reubicación definitiva de las familias que conforman la localidad de Cucho y Nueva Rinconada. Debido a que reactivaciones futuras pueden poner en riesgo la seguridad física de la población.
