Informe Técnico N° A6939

INFORME FINAL

EVALUACIÓN DE PELIGROS GEOLÓGICOS EN EL SECTOR DE CHAMBIRA

Región San Martín
Provincia Picota
Distrito Shambuyaco

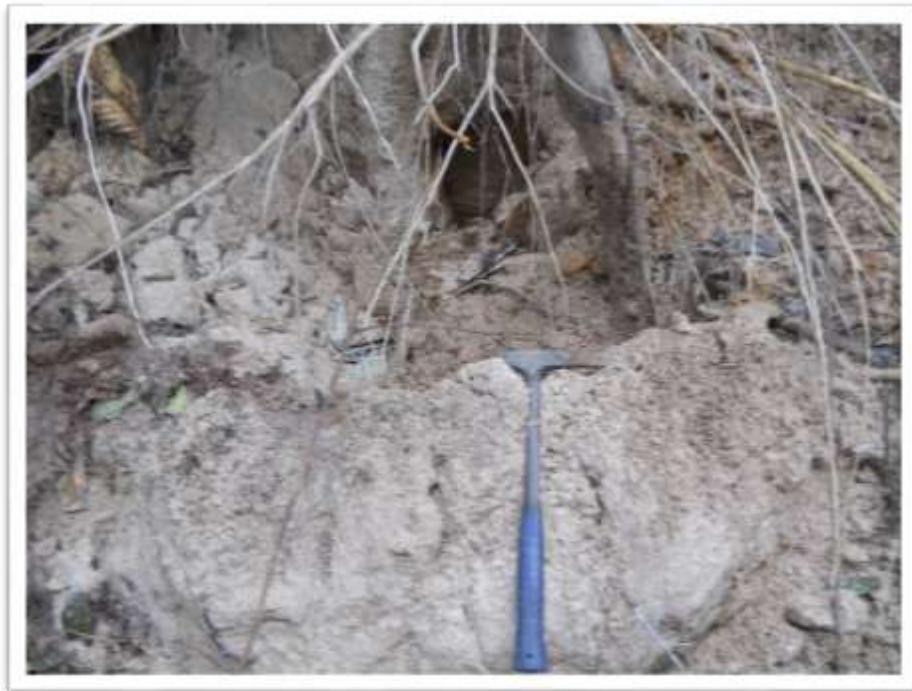
En la parte intermedia del cuerpo del deslizamiento la roca se encuentra moderada a fuertemente fracturada, por esta razón en el terreno ocurren bloques sueltos con dimensiones que varían entre 0.15 m a 0.80 m de diámetro.

En general, la arenisca de color blanco amarillento presenta meteorización de tipo fisicoquímico por infiltración de aguas de lluvia. **(Ver Foto N° 1)**

Estas secuencias, con alta meteorización, han originado suelos constituidos por arenas y limos, con espesores entre 0.50 m a 1.20 m, frágiles a ser removidos.

Foto N° 1: Secuencia de areniscas blanquecinas, algo plomizas, con alta meteorización, con bloques subangulosos con diámetros de 15 cm en promedio.

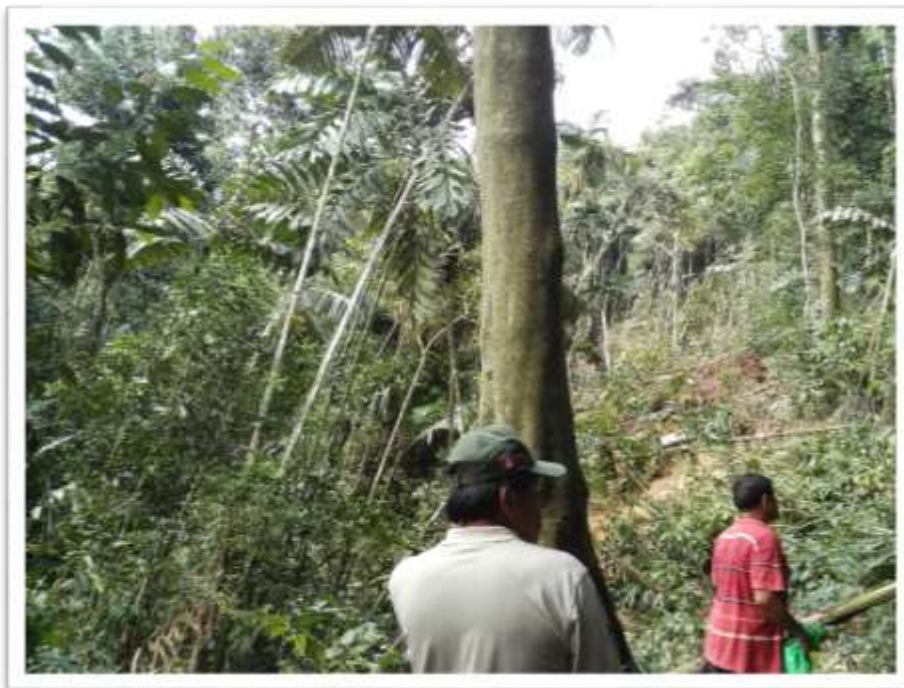
La pendiente del terreno en las laderas que conforman la zona estudiada varía de 30°-35°. La parte superior del deslizamiento presenta una pendiente moderada y más uniforme, con una inclinación menor a 10°. (Ver Foto N° 2)

Foto N° 2: Zona intermedia del deslizamiento de Chambira, con una pendiente promedio de 35°. Se observan troncos con una inclinación de 85° en promedio, en contra de la pendiente.

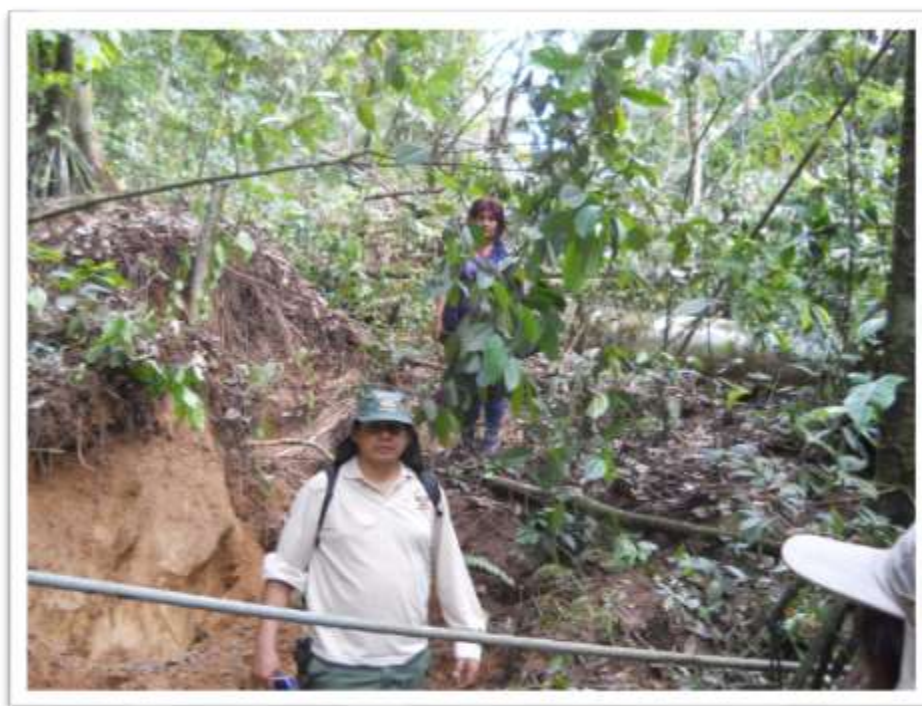
Litológicamente corresponde a rocas sedimentarias de la Formación Agua Caliente (areniscas) del Grupo Oriente. Presentan laderas con pendientes moderadas a fuertes, de cumbres uniformes, algo alargadas, formando valles fluviales. (**Ver Foto N° 3**)

Foto N° 3: Unidad de Montañas – Colinas estructurales en rocas sedimentarias, con una pendiente que varía entre 30° y 35°.

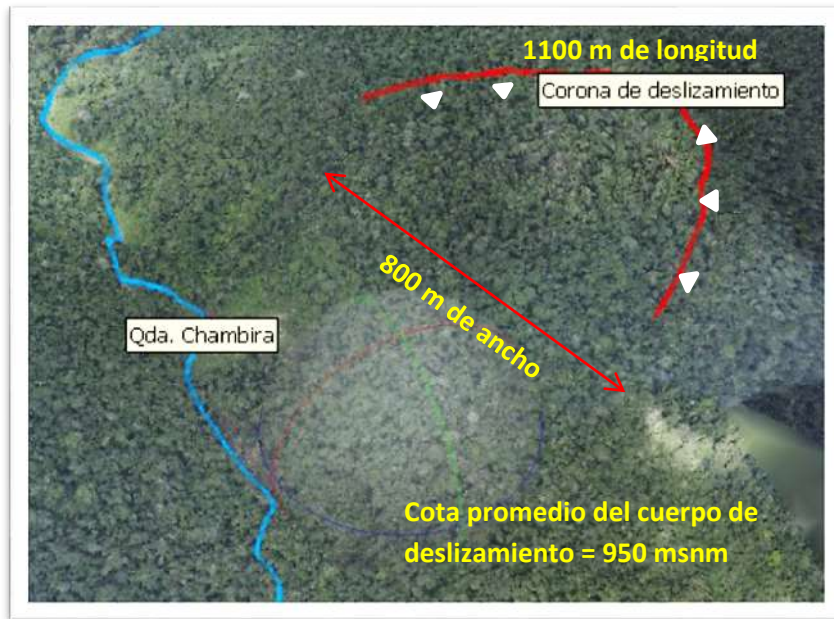
- ✓ Escarpe principal de tipo rotacional de forma irregular, con longitud de 1,100 m en la parte superior (corona), con un salto promedio de 25 m. **(Ver Foto N° 4)**

- ✓ El cuerpo del deslizamiento presenta una inclinación de 20° a 25°.
- ✓ La distancia desde la corona al pie del deslizamiento es de 900 m.
- ✓ El ancho promedio del cuerpo de deslizamiento es de 800 m. **(Ver Foto N° 4)**

Foto N° 4: Vista panorámica del deslizamiento de Chambira, la longitud de la corona de deslizamiento mide 1,100 m con un ancho promedio de 800 m.

- Se deben colocar estacas en el cuerpo del deslizamiento, con 1.5 m de altura por encima de la superficie, pintadas con colores visibles, observadas periódicamente (cada 3 o 5 días) para comprobar si se deslizan (monitoreo económico y fácil de realizar).

- Se debe realizar un monitoreo topográfico, el cual es el más utilizado en esta clase de movimientos en masa, por su disponibilidad y economía.

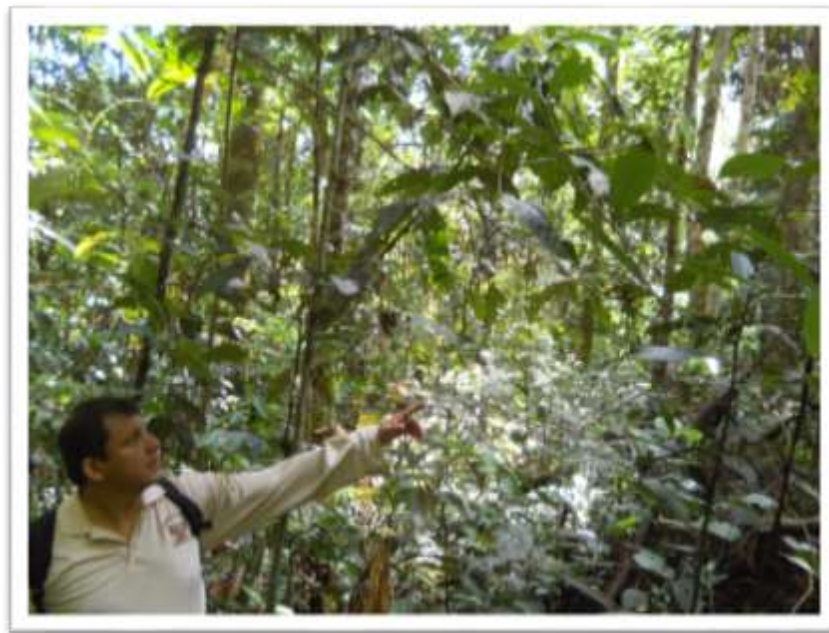
- ✓ A lo largo de la superficie del cuerpo deslizamiento se encontraron troncos de árboles con inclinaciones de 85° en promedio, en contra de la pendiente. **(Ver Foto N° 5)**

Foto N° 5: Árboles inclinados en dirección opuesta al movimiento de ladera, originado por el deslizamiento; la inclinación de los árboles es de 86°.

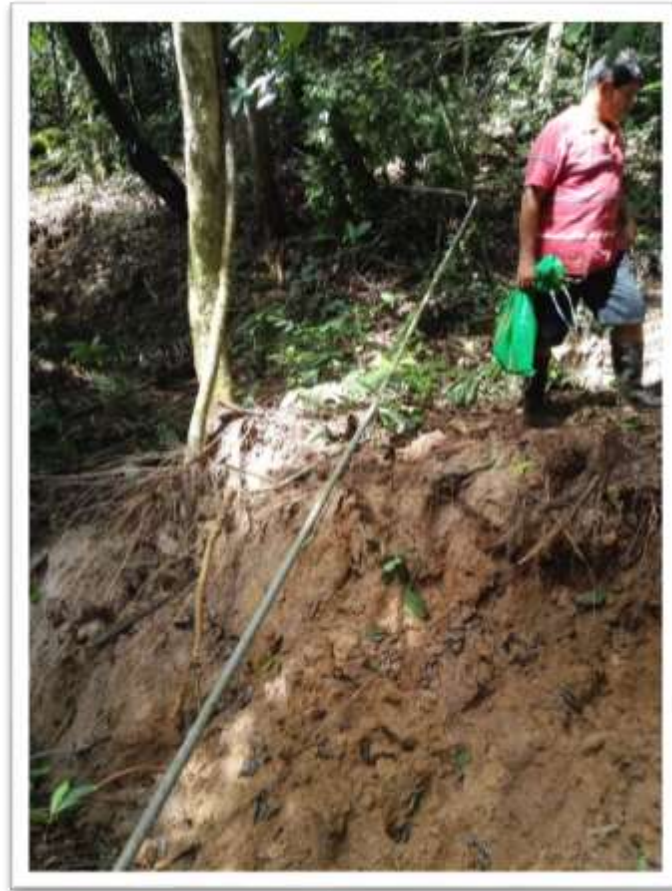
- ✓ A lo largo del cuerpo del deslizamiento se observaron zonas saturadas de agua, esto se debe en parte a filtraciones de agua producto de tuberías colocadas por algunos propietarios de terrenos de cultivos como café y cacao (actividad antrópica). **(Ver Foto N° 6)**

Foto N° 6: Tubería de agua de 1 pulgada de diámetro, en un escarpe con 2 m de desnivel.

- Si se forman charcos, se debe drenar el agua del cuerpo del deslizamiento mediante zanjas o sangrías con tubos de PVC perforados e instalados en la masa inestable.

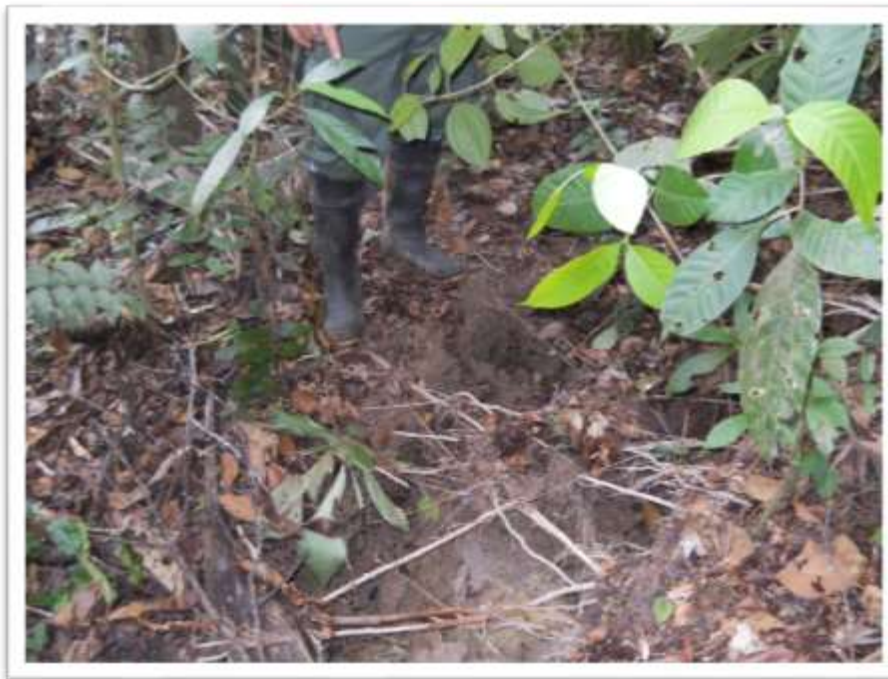
- ✓ El cuerpo del deslizamiento, está conformado por bloques de rocas y troncos de árboles, en matriz arenosa con algo de limos, los cuales son de fácil remoción.
- ✓ Se presentan agrietamientos transversales y longitudinales a lo largo del cuerpo del deslizamiento, con aperturas entre 0.40 m y 0.80 m, por donde se infiltra fácilmente el agua de lluvia. **(Ver Foto N° 7)**

Foto N° 7: Zona media del deslizamiento, grietas con una apertura promedio de 0.70 m, en suelos blandos, formados principalmente por arenas sueltas.
