INFORME TÉCNICO

**EVALUCIÓN DE LOS PELIGROS GEOLÓGICOS
EN LOS ALREDEDORES DE SANDIA**

(DISTRITO, PROVINCIA SANDIA, REGIÓN PUNO)

LIMA - PERÚ
SETIEMBRE - 2007

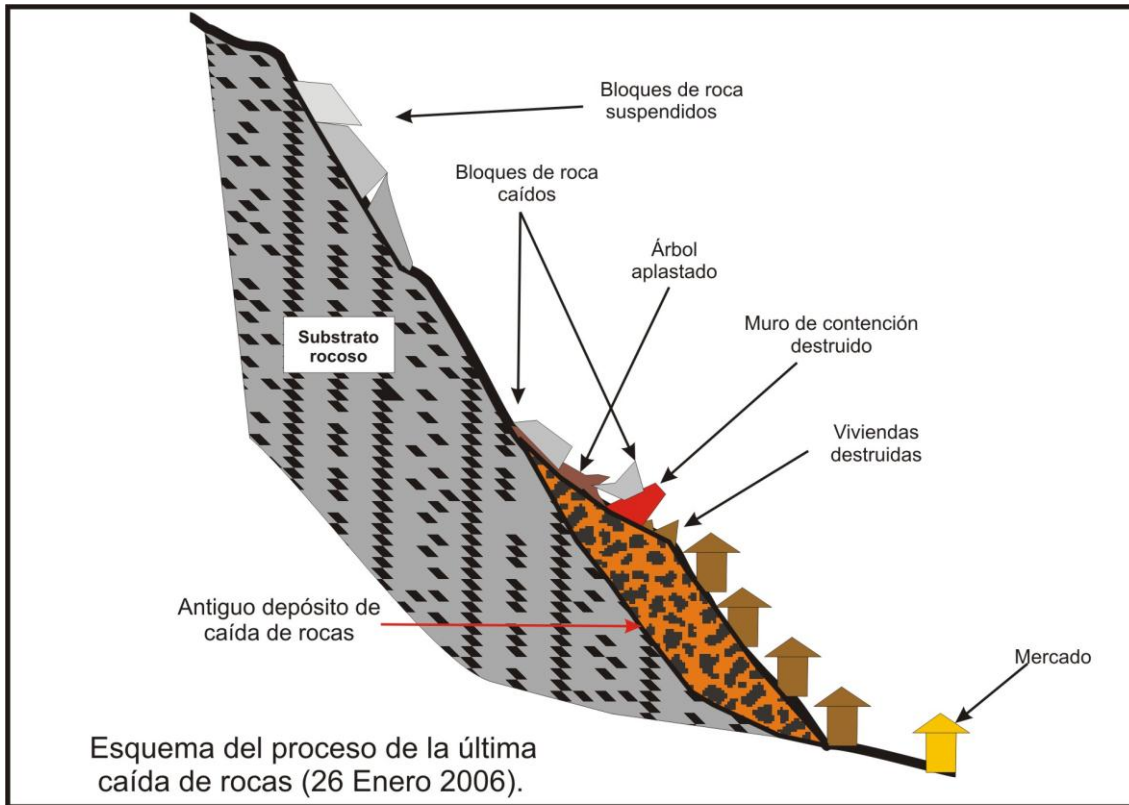
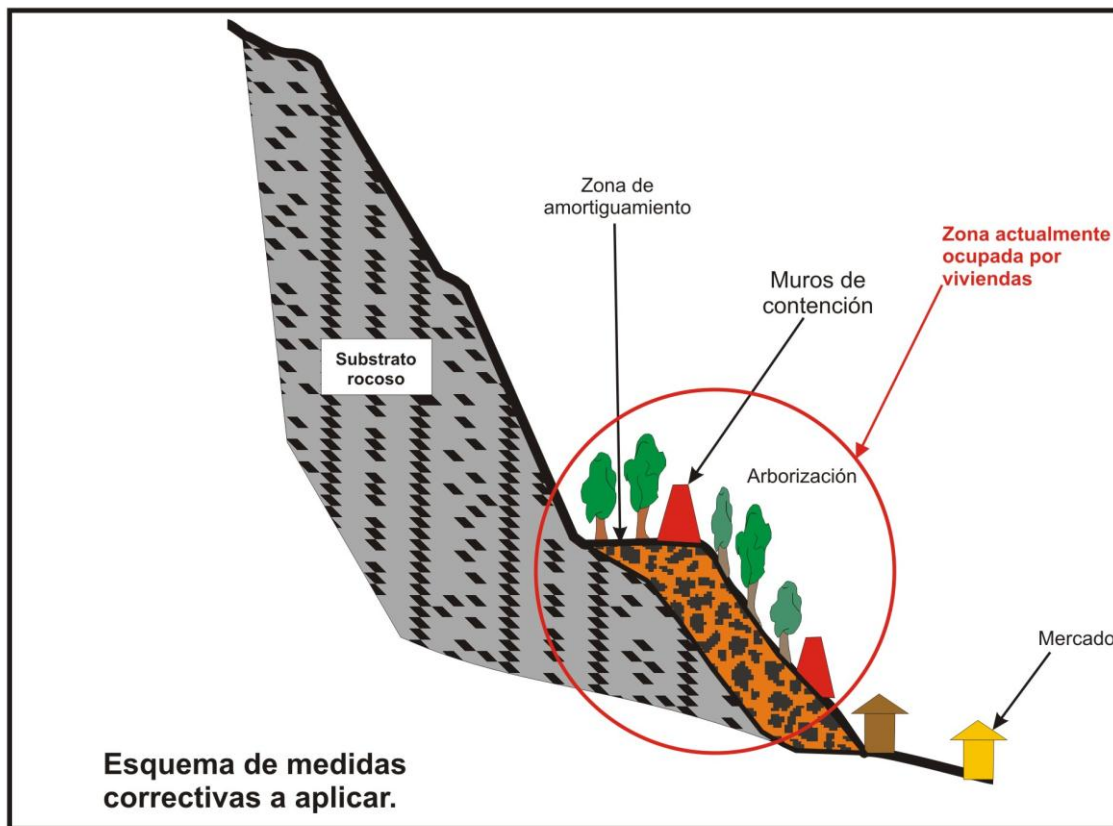
FIGURA N°4

Sobre el antiguo depósito de caídas de rocas se asientan varias viviendas (Figura 04), siendo estos propensos a sufrir daños en caso de sismo.

las caídas de rocas (Figura 4), actualmente parte de las viviendas de Sandia se encuentra asentada sobre este depósito.

Según estudios realizados por Ayala-Carcedo et al (1996) los bloques más móviles caídos de laderas son los más grandes, entonces los bloques que se han desprendido del cerro Ccatasuyo en un tiempo pasado han llegado muy cerca de la carretera ó del mercado moderno. Por lo visto las viviendas ubicadas en las cercanías del cerro Ccatasuyo se encontraría en peligro potencial. Por lo tanto toda esta zona puede ser afectada por caída de rocas. Se consideraría el límite de la caída hasta cerca de la carretera ó del mercado construido recientemente (Figura N° 4), hasta donde lo demuestra los bloques encontrados de las antiguas caídas de rocas.

- Toda la ladera debe ser reforestada con árboles.
- Crear una zona de amortiguamiento en la parte donde llegó la última caída de rocas y hacer un banqueteo del talud (ver figura N° 4).

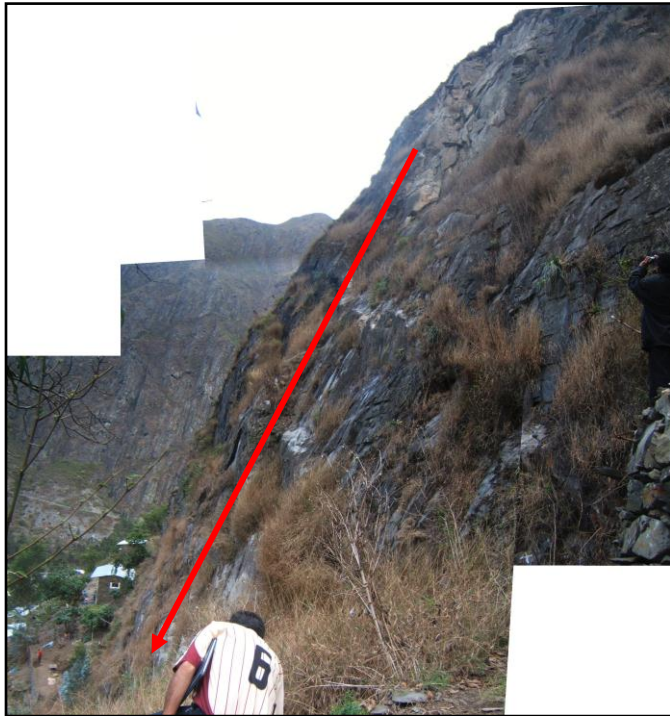
Montañas: Unidad que presenta elevaciones mayores a 300 m y laderas con pendientes entre 60° y 70° (Foto 1 y 2). En rocas metamórficas, encontrándose cuarcitas y pizarras (De la Cruz, N. & Carpio, M. 1996), con inclinaciones a favor de la pendiente y fracturamientos que lugar a la formación de fallas

Actualmente el farallón que dio origen a las últimas caídas de rocas, no está estabilizado, pues se observan bloques suspendidos (Foto 1 y 2) de hasta 2 m de longitud (peso de 2,700 kg aprox.), estos pueden caer por gravedad, lluvias, movimientos sísmicos ó descargas eléctricas (rayos).

Foto 1.- Vista del farallón, la zona de arranque y la trayectoria de la caída de rocas.

- Reubicación de la población, desde la zona afectada recientemente hasta el borde de la carretera, prohibir la construcción de alguna edificación en esta zona.
- Colocar muros de contención que soporten volúmenes mayores a 3 m³, donde las rocas tienen una caída libre hasta de 20 m. Los muros deben ubicarse donde están construyendo las viviendas
- No tratar de desquinchar los bloques inestables y suspendidos en el farallón mientras halla población en la parte baja.

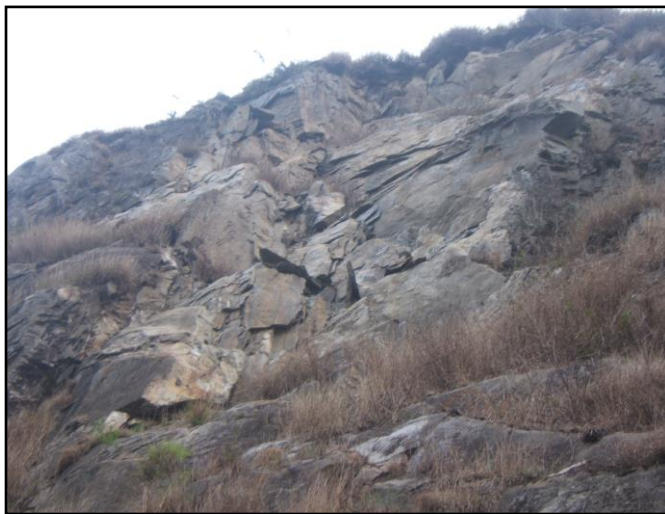
Actualmente el farallón de donde se genero la última caída de rocas se presenta inestable, es posible observar bloques de rocas suspendidos de hasta 2 m. de longitud que pueden caer ante la presión hidrostática del agua (precipitaciones pluviales) dentro de las fracturas abiertas; otras causas son movimientos sísmicos o descargas eléctricas (rayos).

Realizar un sostenimiento de rocas en este lugar es “imposible”, por tratarse de rocas metamórficas (pizarras y cuarcitas), con buzamiento a favor de la pendiente y el alto ángulo del farallón. Si se quisiera sostenerla con malla o pernos de anclaje resultaría poco efectivo, porque al momento de perforar la pizarra se va a desestabilizar, y magnificaríamos el problema.

Foto 2.- Vista detallada del Farallón donde se muestra los bloques suspendidos, que pueden ceder por efectos de la gravedad, lluvias o sismo.

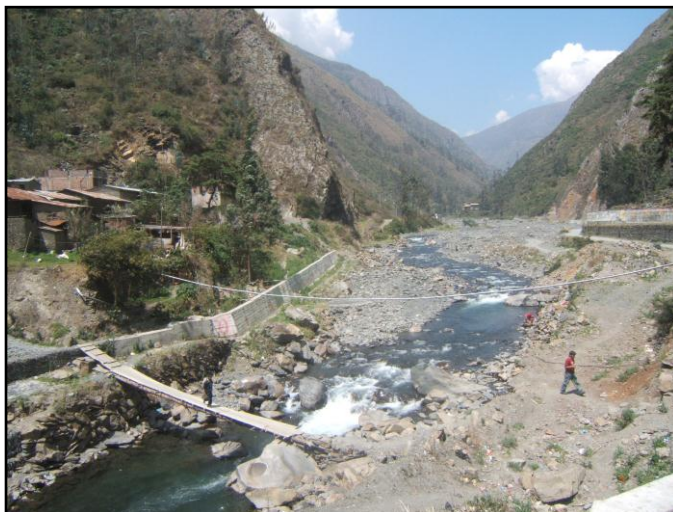
- b) Terrazas bajas.- Se caracteriza por conformar superficies adyacentes al cauce del río Sandia (Foto 3). Sujetas frecuentemente a inundaciones ya sean estacionales o excepcionales. Morfológicamente se distinguen como terrenos planos compuesto de material no consolidado, removible, conformado por gravas, arenas y limos. Los bloques y gravas son de formas subredondeadas a subangulosas.

Foto 3.- Sector aguas arriba del puente Sandia, se muestran las terrazas bajas.

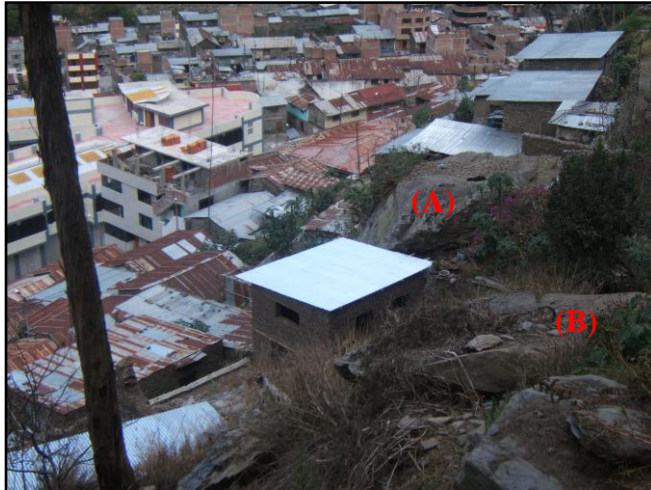
En la ladera NE del cerro Ccatasuyo, se han observado caídas de rocas (Dirección de Geología Ambiental-INGEMMET, 2002 y PREDES, 2006) antiguas (Foto 4 y Figura 4) y recientes. Los depósitos antiguos se encuentra conformando un gran cuerpo.

Foto 4.- Obsérvese los bloques (A) y (B) producto de una caída de rocas antigua.

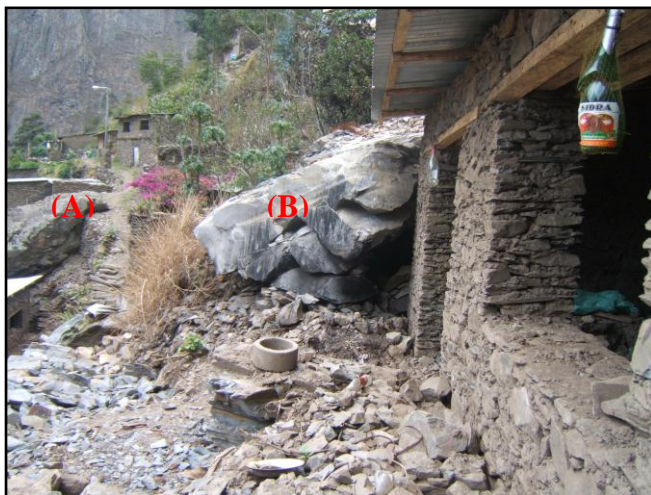
Una de las recientes caídas de rocas se produjo el 27 de enero del 2006, el cual afecto a 5 viviendas, destruyéndolas completamente, los bloques que cayeron tienen

dimensiones hasta de 3 m en longitud (Foto 5 y 6); la distancia recorrida por los boques en caída libre es de 20 m aproximadamente y de 10 m en forma horizontal. Otra caída reciente, no datada, se evidencia por los efectos de impacto de roca sobre un tronco de árbol de eucalipto (Foto 7).

Foto 5.- Se muestra la dimensión de los bloques (A y B) del último evento de caídas de rocas, los cuales afectaron a viviendas.

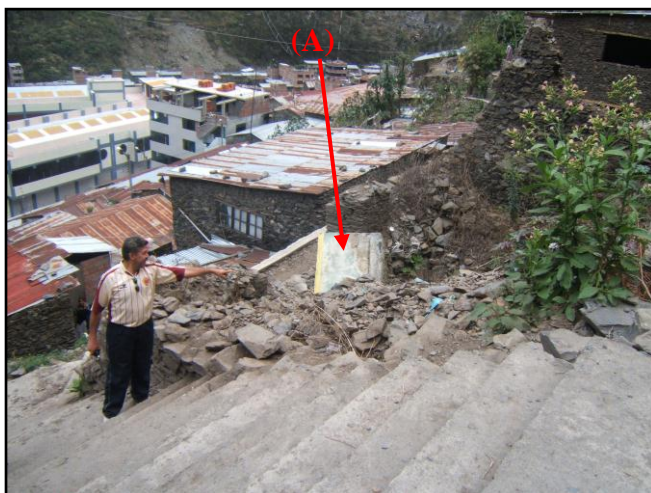
Foto 6.- Antiguo muro de contención que fue destruido por la última caída de rocas (26 de enero del 2006).

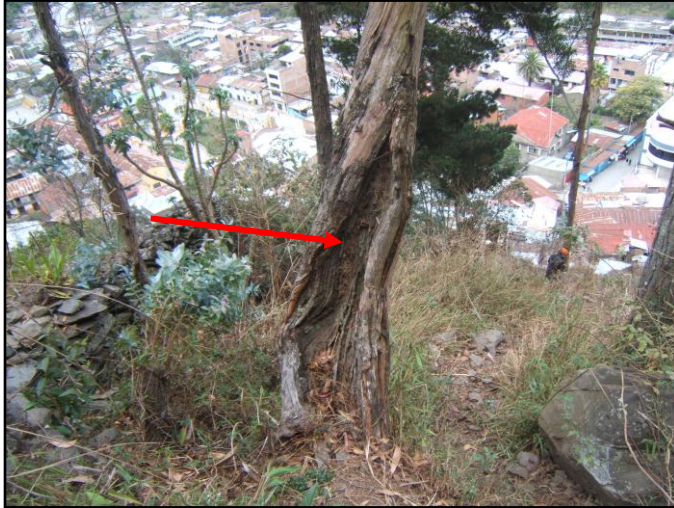
Otra evidencia de caída de rocas es la huella dejada un en tronco de árbol de eucalipto, el cual fue dañado por el impacto de una roca (Foto 7), la última caída de rocas que origino en el año 2006 afecto a 5 viviendas, los bloques desprendidos alcanzaron los 3 m de longitud (Foto 4 y 5).

Foto 7.- Cicatriz en un árbol de eucalipto, muestra el impacto de una roca, evento no datado.

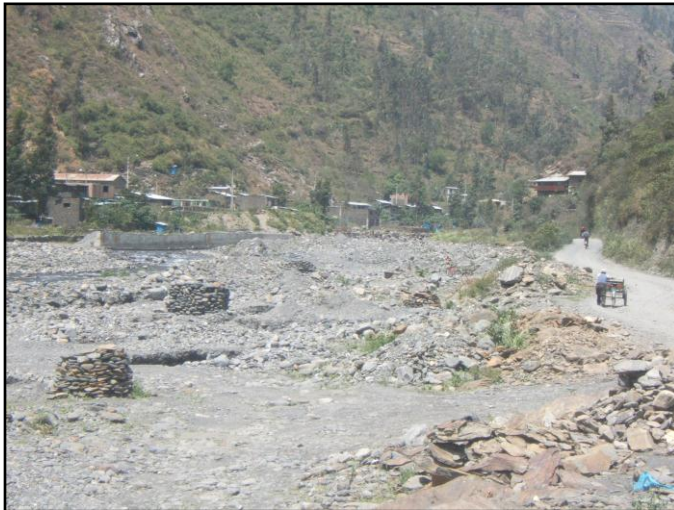
Procesos de erosión fluvial se presentan desde el sector Puente Sandía hasta la altura de la quebrada Chichanaco (Foto 8).

Estos eventos se producen debido a las precipitaciones pluviales intensas, y la presencia de terrazas bajas conformadas por material inconsolidado.

Foto 8.- Zonas de inundación fluvial, ubicada aguas arriba del puente Sandía. En ambas márgenes falta culminar las defensas ribereñas.

- Culminar las defensas ribereñas de ambas márgenes del río Sandía.
- Reubicar las viviendas ubicadas dentro del cauce del río Sandía.

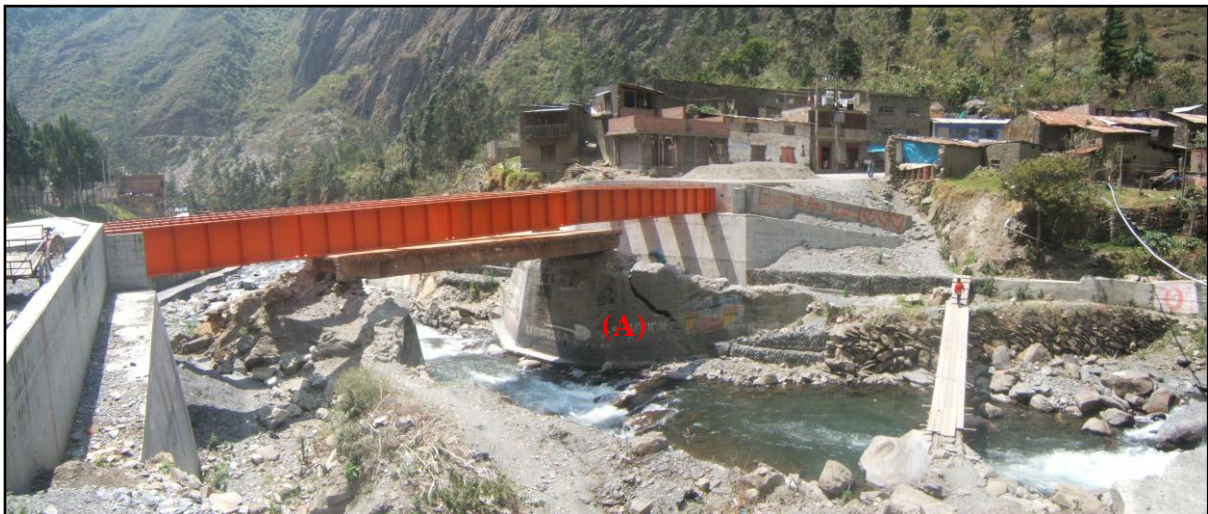
El estribo derecho del puente Sandía en el año 2006 fue afectado por erosión fluvial, dejándolo inutilizado, actualmente está siendo reemplazado. (Foto 9).

Foto 9.- Construcción del nuevo puente sobre el Río Sandía, aun se aprecian las estructuras falladas (A) del antiguo puente.

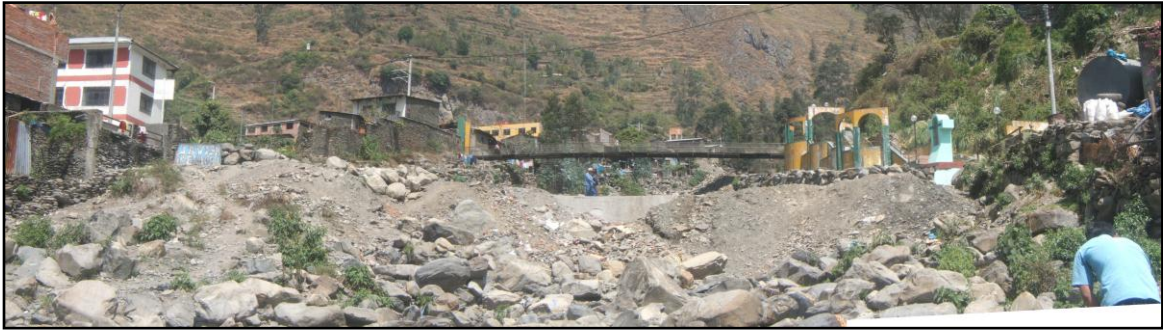
Estos fenómenos se generan sobre la quebrada Chichamaco (Foto 10 y 11), durante el periodo lluvioso, entre los meses de Diciembre a Marzo.

En el lecho de esta quebrada se observa material suelto conformado mayormente por bloques, gravas y arenas. Los fragmentos de roca son de formas subredondeadas a subangulosas por el escaso transporte que tienen.

Los flujos que se generan en esta quebrada han afectado la carretera Sandía - Masiapo en un tramo de 20 m.

Foto10.- Flujo que discurre sobre la quebrada Chichamaco, se aprecia la cantidad de material suelto en su lecho

- Realizar obras de mantenimiento en el badén construido en la carretera Sandía-Masiapo.

- Limpieza del cauce de la quebrada, para evitar la acumulación de material en su lecho.

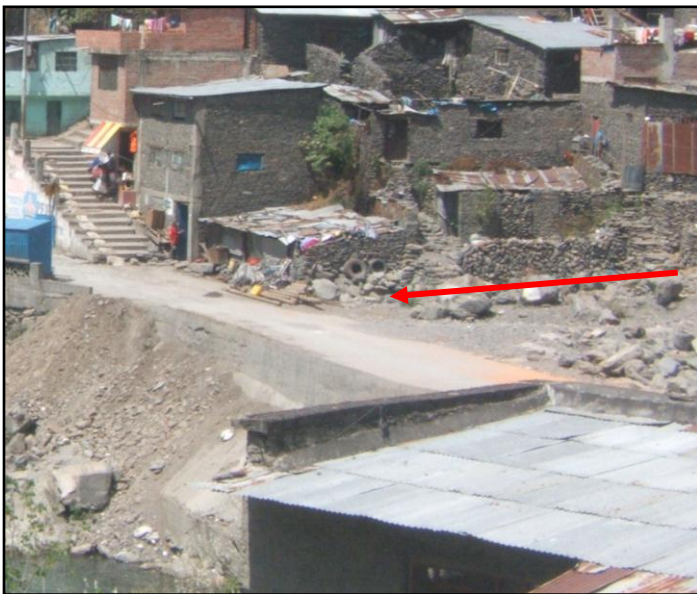
Foto 11.- Margen derecha de la quebrada Chichamaco, se aprecian viviendas ubicadas en su cauce.

- Reforestar las nacientes de la quebrada Chichamaco, así evitaremos la generación de abundante material suelto.
- Programas de sensibilización a la población y autoridades sobre el tema.
- No permitir la construcción de viviendas dentro del cauce de la quebrada.

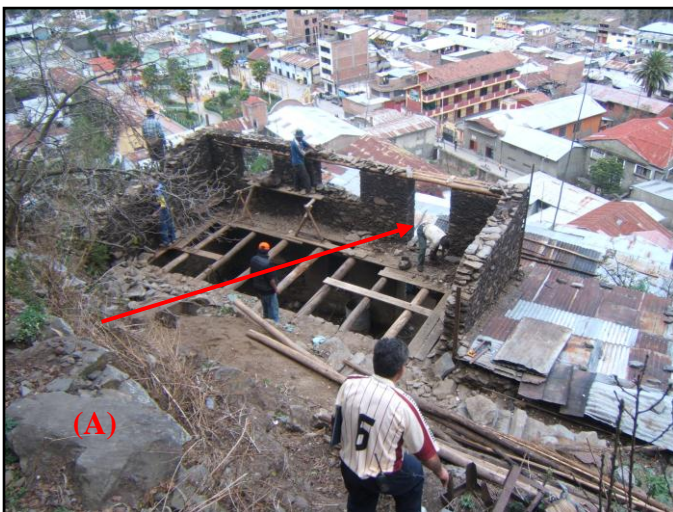
Por otro lado desde hace un año y medio no se ha generado más caída de rocas, es por ello que los moradores de las casas destruidas por la última caída, nuevamente están construyendo sus viviendas en el área donde cayeron los bloques (Fotos 5 y 12), exponiéndose nuevamente a este peligro, motivo por el cual se hace necesario realizar un intenso trabajo de sensibilización y prevención con los pobladores de las zonas que están consideradas en alto peligro y de esta manera evitar perdidas de vidas humanas y daños materiales, ante un evento anunciado. Lo mejor para ellos sería la reubicación de sus viviendas.

Foto 12.- Reconstrucción de vivienda, que fue destruida en la última caída de rocas. Se observan los bloques dejados en la última caída de rocas (A). La flecha indica el sentido de la trayectoria del desplazamiento de los bloques.
