**INFORME TÉCNICO  
GEOLOGÍA AMBIENTAL**

LIMA - PERÚ  
JUNIO - 2007

# **EVALUACIÓN DE SEGURIDAD FÍSICA DEL ASENTAMIENTO HUMANO “VILLA PROGRESO”**

**(SECTOR PROGRESO, DISTRITO VILLA MARÍA DEL TRIUNFO, PROVINCIA Y  
REGIÓN LIMA)**

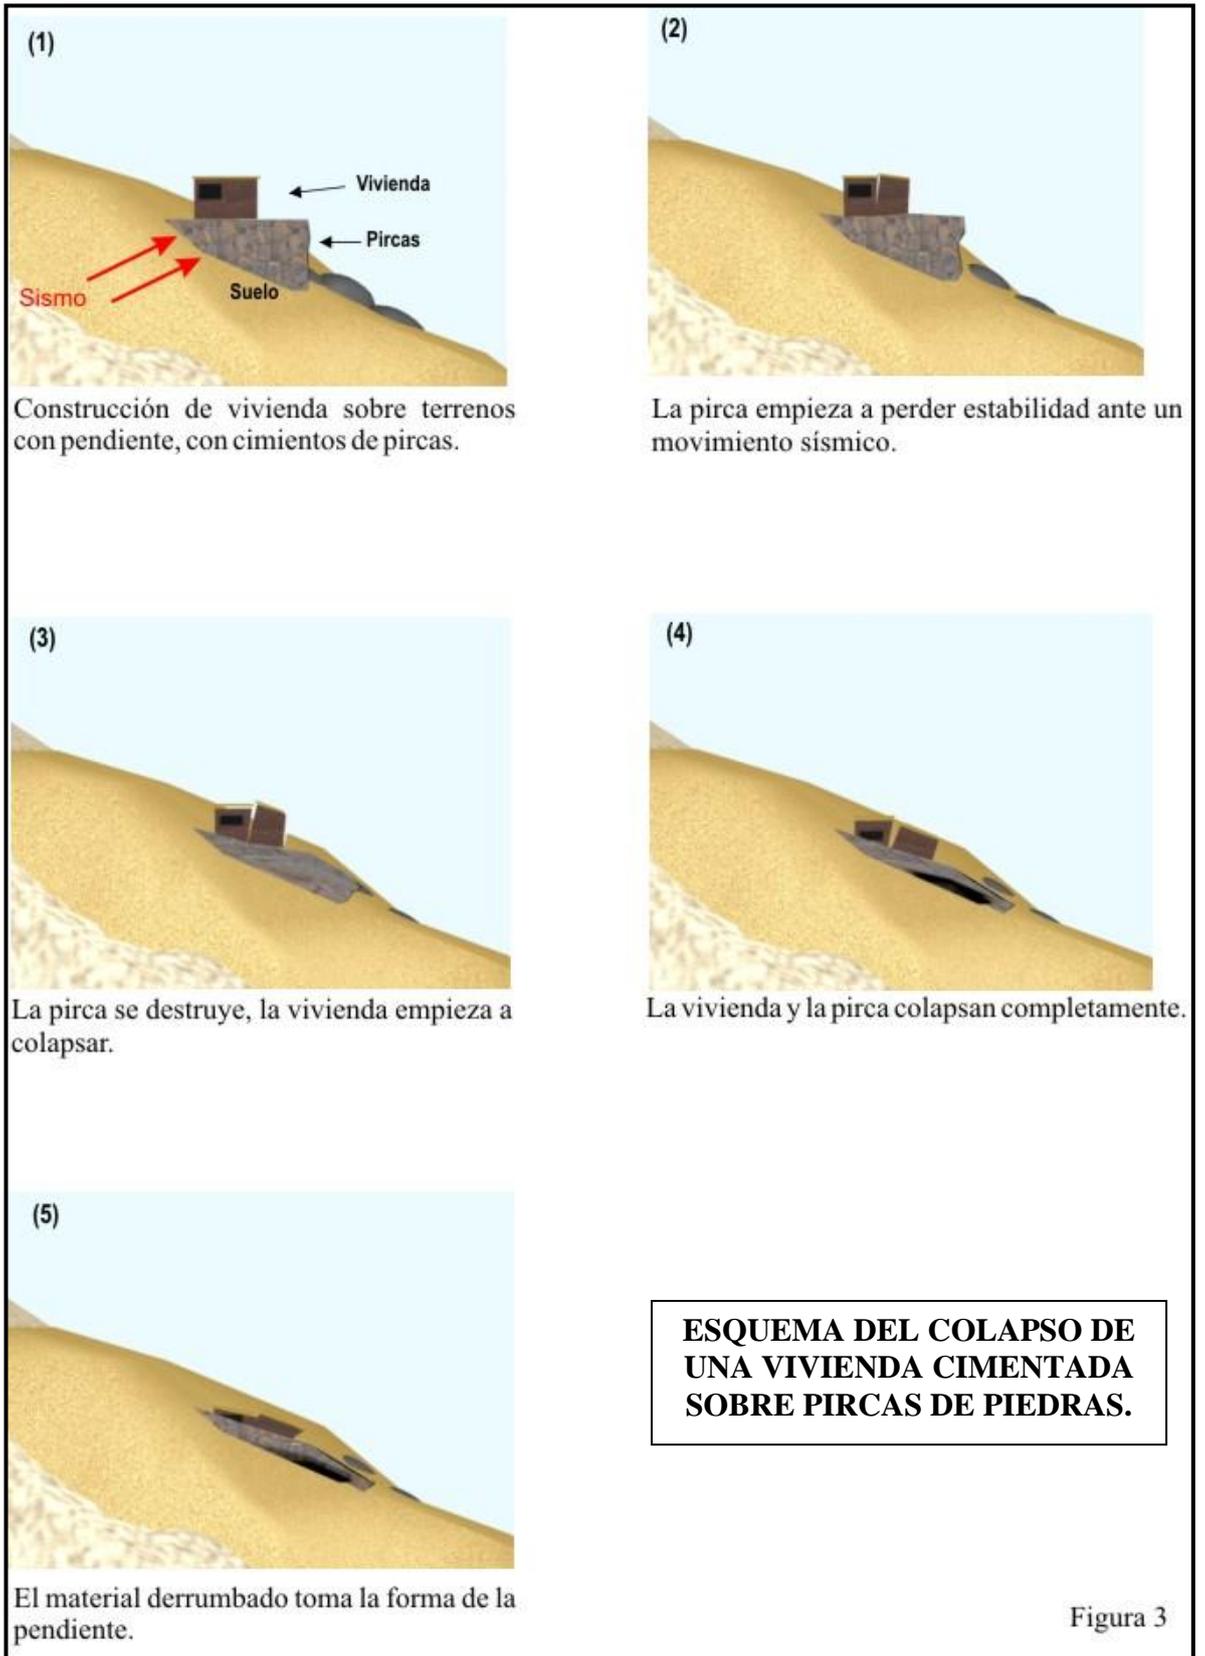
Este tipo de cimientos para viviendas no es recomendable, porque en cualquier momento puede colapsar ya sea por movimiento sísmico, gravedad o por una actividad humana (humedecimiento del terreno), (figuras 3 y 4).

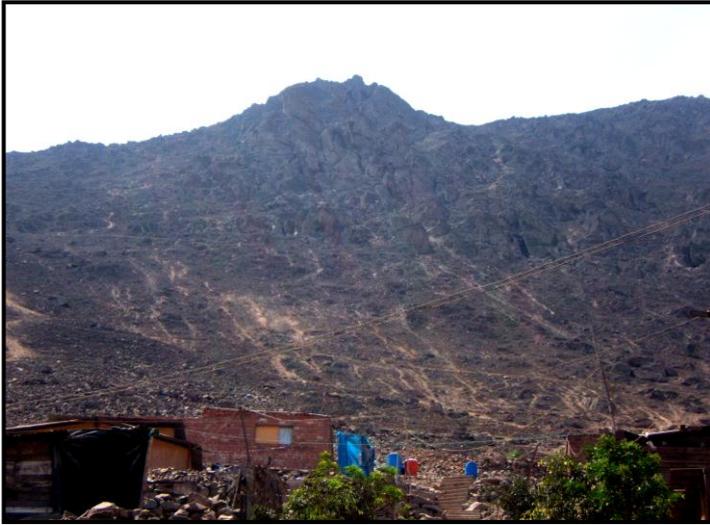
En la cima de la montaña (cerro San Francisco) el macizo rocoso se presenta fracturado, y en la ladera bloques sueltos (foto 1).

Foto 1.- Topografía escarpada, y roca fracturada, del lado norte del asentamiento humano.

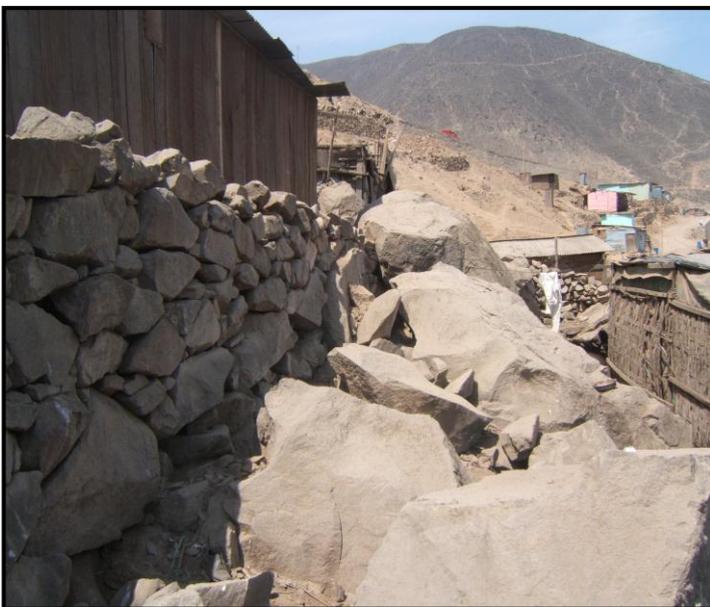
El asentamiento humano se encuentra asentado en parte del depósito de la caída de rocas, es por ello que encontramos bloques sueltos hasta 3,00 m. de diámetro (foto 2 y 3).

Foto 2.- Bloques provenientes de caídas de rocas, llegan a tener un diámetro de hasta 3,00 m.

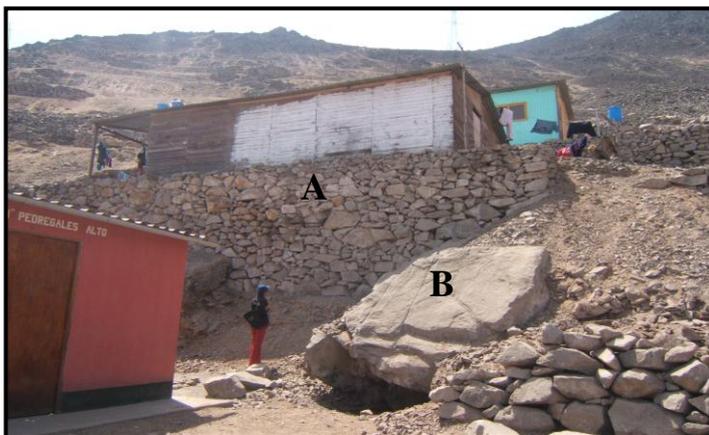
En muchos de los lotes se ha observado bloques de hasta 3,00 m de diámetro, producto de caídas de rocas (foto 3), según versiones de los lugareños estos bloques se eliminan en una forma artesanal, la cual consiste en dilatar a la roca prendiéndole fuego (usando llantas quemadas), una vez prendida el bloque rocoso se le hecha agua, ocasionando una descompresión violenta en la roca, ocasionando su fracturamiento. Una vez obtenido el bloque fracturado con una comba le es más partir la roca.

- El suelo al humedecerse pierde su capacidad portante, entonces las pircas construidas sobre éste y por el mismo peso el suelo cede generando derrumbes (figura 3).
- Dado un derrumbe de una pirca de una vivienda no solo afectaría a la vivienda de donde se ha dado este, sino que también el material del derrumbe de la primera vivienda caería sobre la vivienda aledaña ubicada cuesta abajo (figura 3, 4).
- En las zonas de corte de talud, hechos para vivienda, colocan un muro de contención hecho como pirca o terraplén, la cual no presta ninguna garantía; se pueden generar derrumbes.
- Se ha observado pircas hasta de 3,00 m de altura (foto 3), la cual no presta ninguna garantía de seguridad, esta se puede ceder muy fácilmente.

Foto 3.- Vivienda de la manzana "C", asentada sobre una pirca (A) que tiene una altura hasta de 3,00 m, además se aprecia un bloque suelto (B) de hasta 3,00 de diámetro.

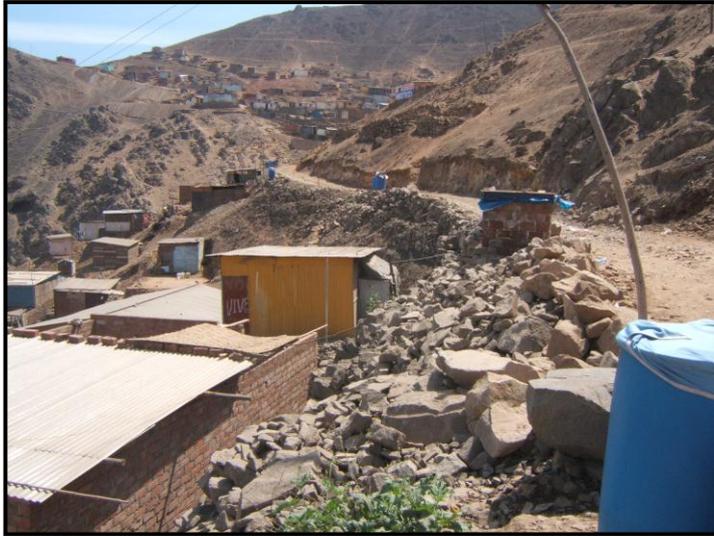
La carretera de acceso (foto 4) se ha hecho en base a corte y relleno, se observa bloques sueltos al pie del talud donde se pueden generar caídas de rocas o derrumbes.

Foto 4.- Carretera de acceso al asentamiento humano, se observa los bloques sueltos que pueden ceder hacia la parte baja.

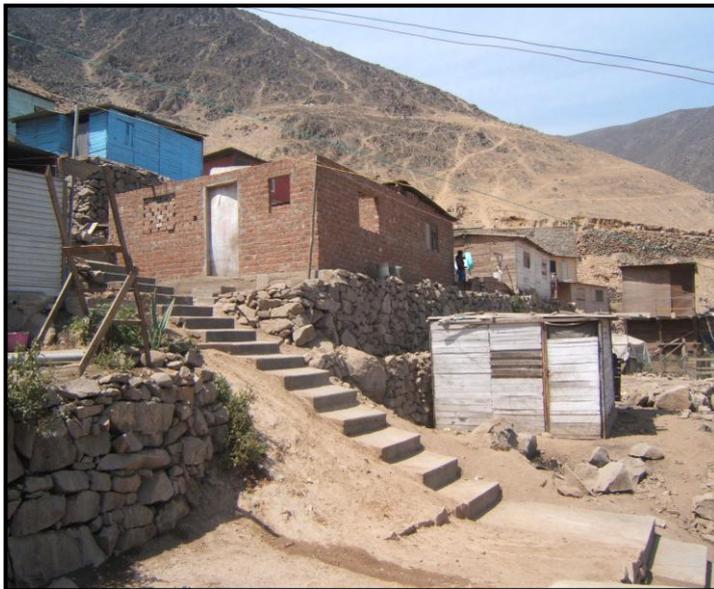
Además se observa algunas viviendas de material noble (foto 5) construidas de material noble, cimentadas sobre las pircas y que además no cuentan con columnas de amarre entre las paredes de la vivienda.

Foto 5.- Vivienda de material noble, asentada sobre una pirca, en las paredes no muestra columnas.
