DIRECCIÓN DE GEOLOGÍA AMBIENTAL Y RIESGO GEOLÓGICO

Informe Técnico N° A6929

EVALUACIÓN DE PELIGROS POR INUNDACIÓN, ESCORRENTÍA EN EL SECTOR "C" DEL AA.HH. AMPLIACIÓN JESÚS MARÍA

Región Piura
Provincia Sullana
Distrito Sullana

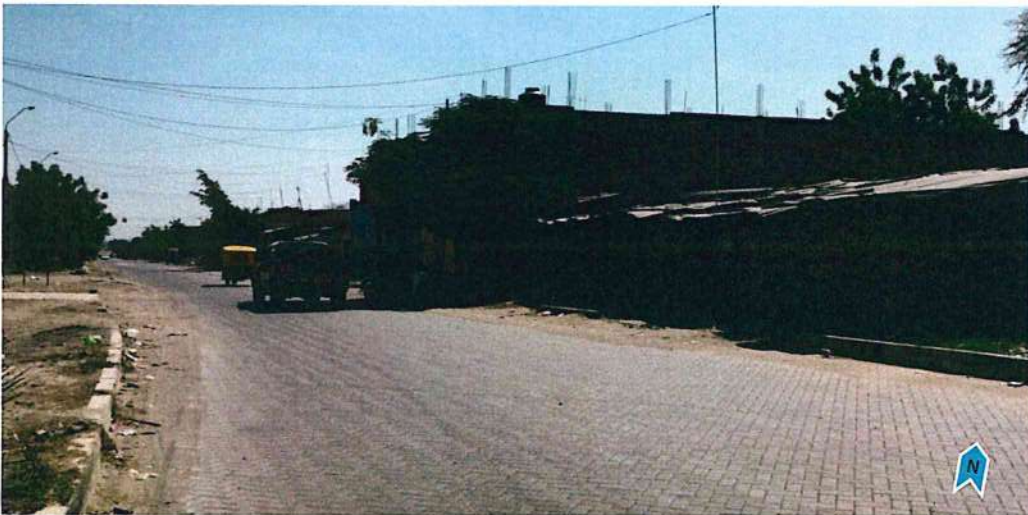
La primera lluvia es captada por la parte aérea de las plantas y luego satura el suelo, este aspecto resalta tomando en cuenta que en la zona no existe abundante vegetación debido a la ocupación de viviendas, concreto y asfalto de pistas y veredas (figura 09).

Figura 09. Av. El Porvenir con una pavimentación de tipo enladrillado por donde desciende la escorrentía de este a noroeste.

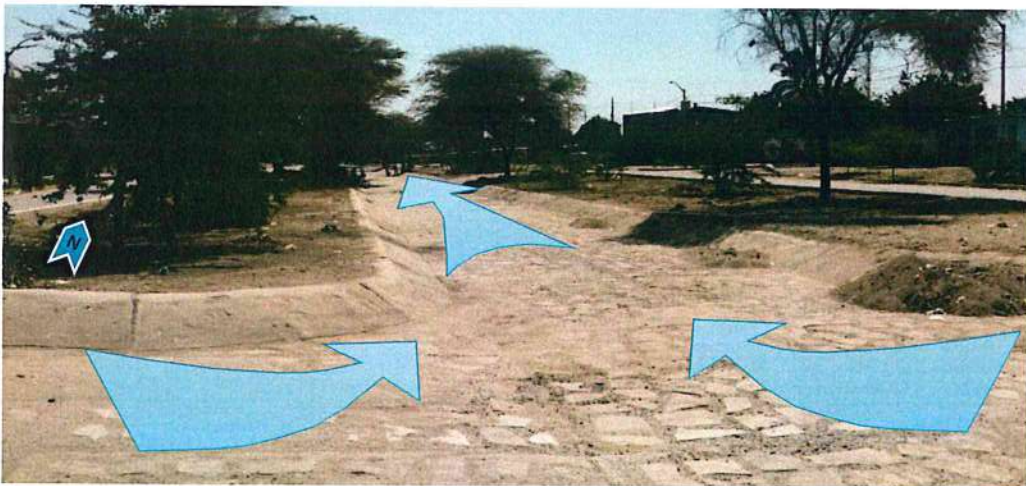
El tipo de drenaje de la zona de estudio es controlado principalmente por la pendiente que presenta la superficie la cual no supera los 2°, el segundo factor es la actividad antrópica debido a la ocupación de viviendas, tomando en cuenta que hace 15 a 20 años atrás, los suelos sobre los cuales se asientan las áreas urbanas del AA.HH. Jesús María, Urb. Villa La Paz y Pilar Nores eran terrenos de cultivo con presencia de vegetación. Se ha determinado que el drenaje de la zona es de tipo anastomosado o trenzado típico de llanuras de inundación con alta sedimentación, pero moderado o bajo caudal, esta característica se manifiesta en temporada de lluvias dejando cauces y surcos que son limitados al ancho de las calles debido a la presencia de las viviendas. Cabe destacar que, en la zona existe el canal vía San Felipe que capta las aguas provenientes de la parte alta de la Urb. Villa La Paz y fluyen por las calles Las Palmeras, Los Laureles y Los Pinos (figura 13).

Figura 13. Canal vía San Felipe que drena el agua de escorrentía de norte a sur hasta llegar a la Av. Circunvalación 9 de Octubre.

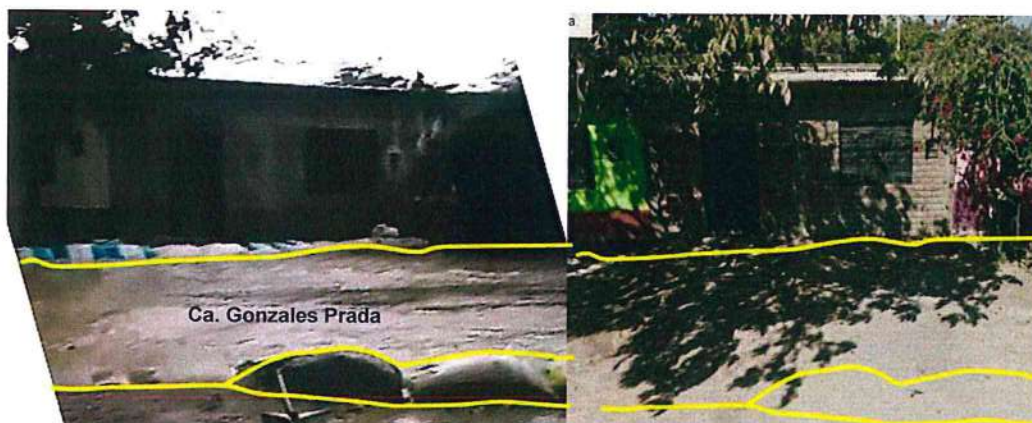
La calle Gonzales Prada es uno de los puntos más críticos afectados por escorrentía superficial en donde el tirante de agua llegó hasta 10 cm (figura 14).

Figura 14. Los pobladores del AA.HH. Jesús María debieron de llenar sacos con arena para formar una barrera ante el paso del agua que alcanzó hasta 10 cm.

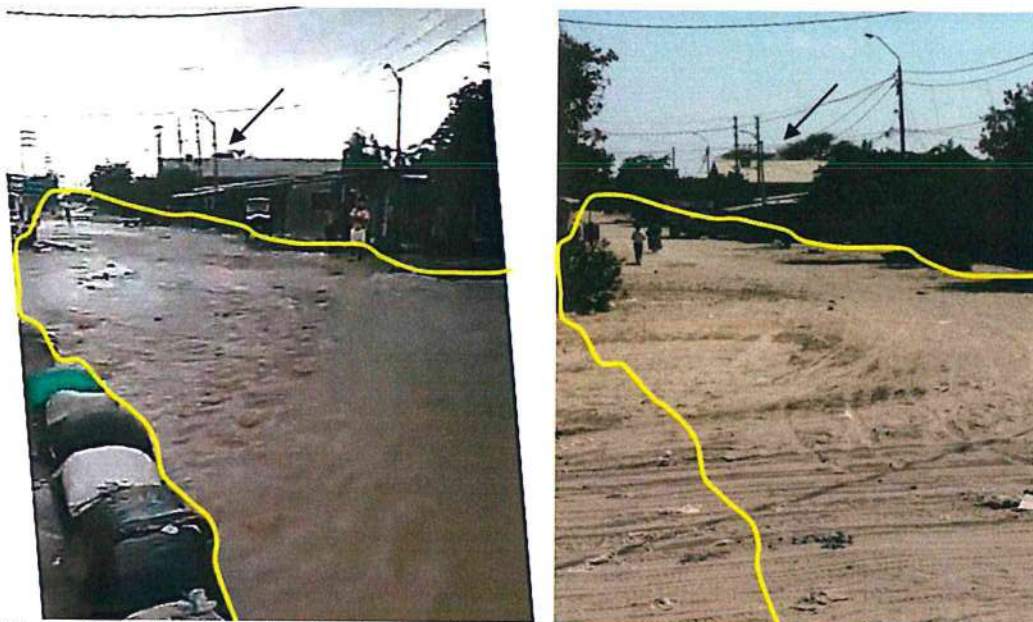
En la intercepción de las calles Gonzales Prada y José Olaya una cuadra antes del Sáenz Peña en donde se ubica el Local Comunal y la loza deportiva también fue afectada por el flujo que descende de la parte alta de la Urb. Pilar Nores (figura 15).

Figura 15. Calle Gonzales Prada el ancho de la escorrentía llegó a 13 m, ocupando casi el total de la calle.

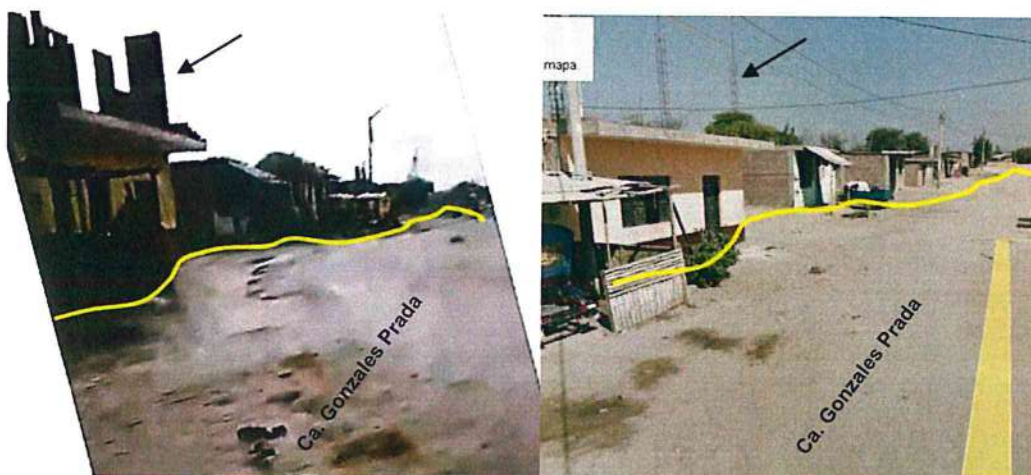
La intensidad de las lluvias registradas durante el Niño Costero afectó algunas estructuras como paredes de ladrillo y cemento que quedaron debilitadas, solo quedando las columnas de fierro armado (figura 16).

Figura 16. Las lluvias afectaron construcciones como paredes; además, la escorrentía erosionó y transportó gran cantidad de materiales.

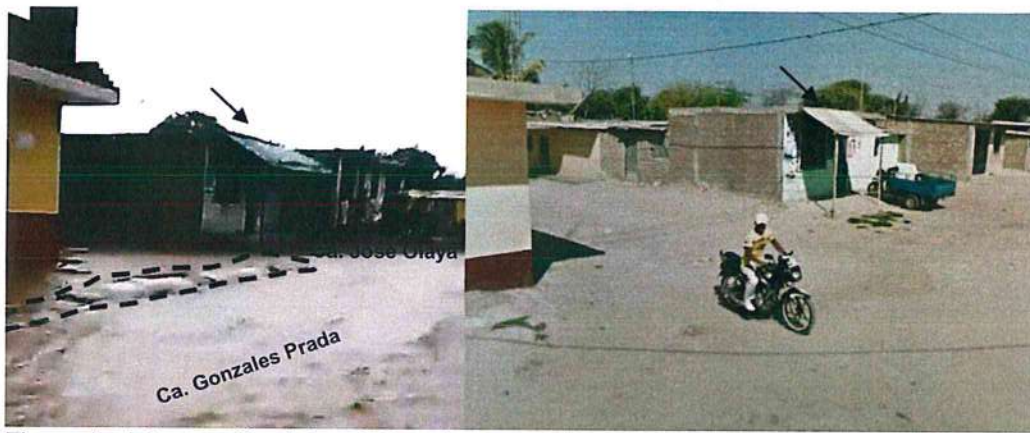
Figura 17. Intersección de las Calles Gonzales Prada y José Olaya.

Los sacos de arena de hasta 15 cm de espesor colocados para evitar el ingreso de agua a las viviendas fueron rebasados por la altura del flujo que llegó hasta 20 cm en algunos puntos (figuras 17 y 18).

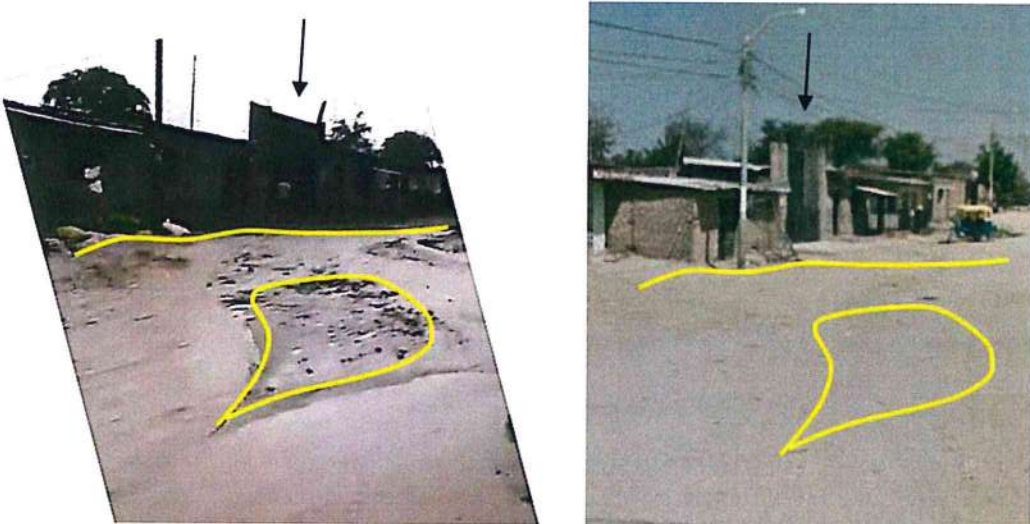
Figura 18. El flujo de la escorrentía formó zonas de erosión que bordeaban las viviendas.

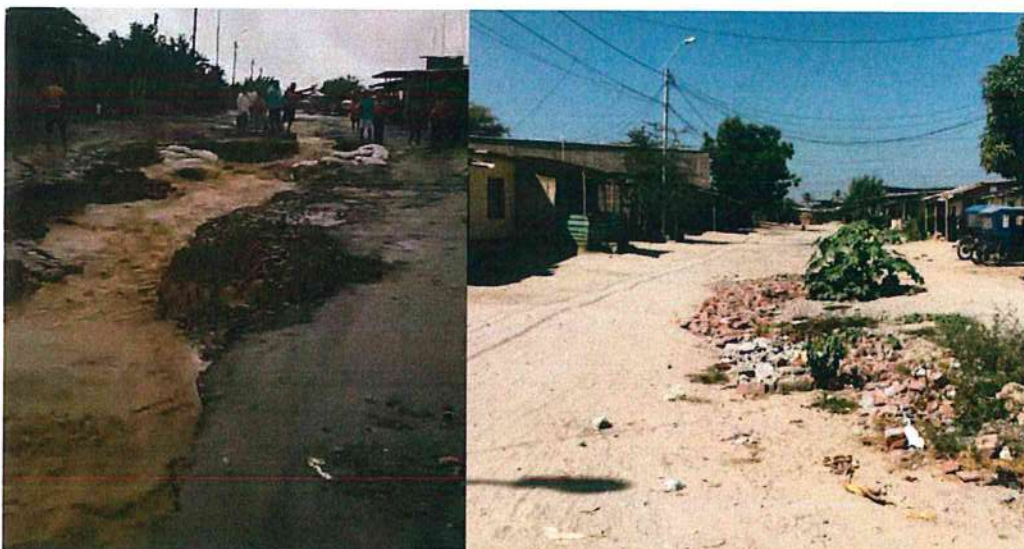
La calle Gonzales Prada fue afectada por procesos erosivos debido al paso del agua de escorrentía que dejó surcos de más 40 cm de profundidad (figuras 19 y 20).

Figura 19. Imagen tomada en el mes de marzo del 2017 (izquierda), las cárcavas fueron rellenadas con materiales antrópicos (derecha).

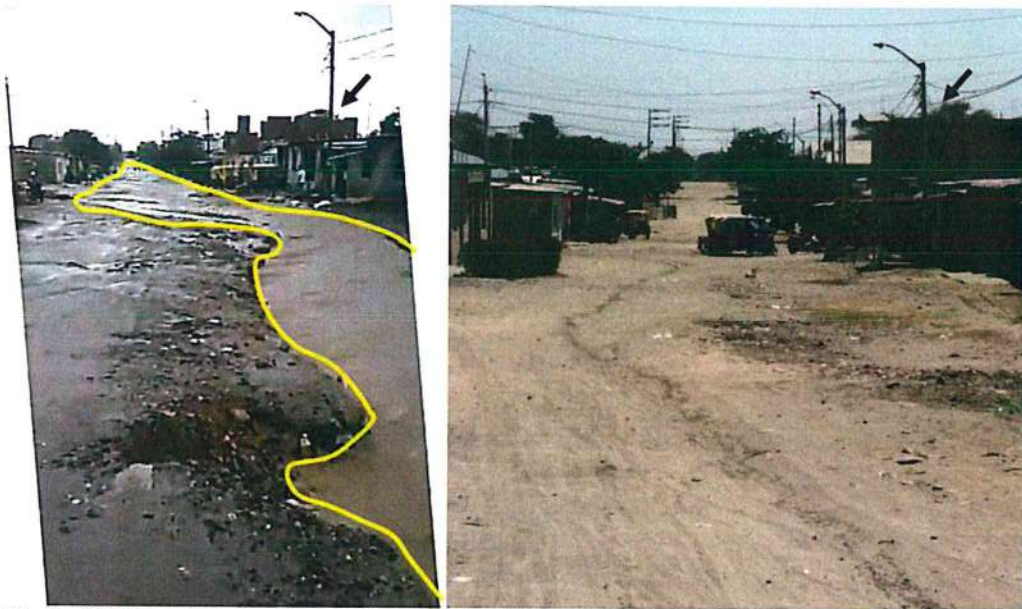
Figura 20. Zonas de fuerte erosión debido al agua de escorrentía que luego fue depositada en las calles Sáenz Peña y 13 de Diciembre.

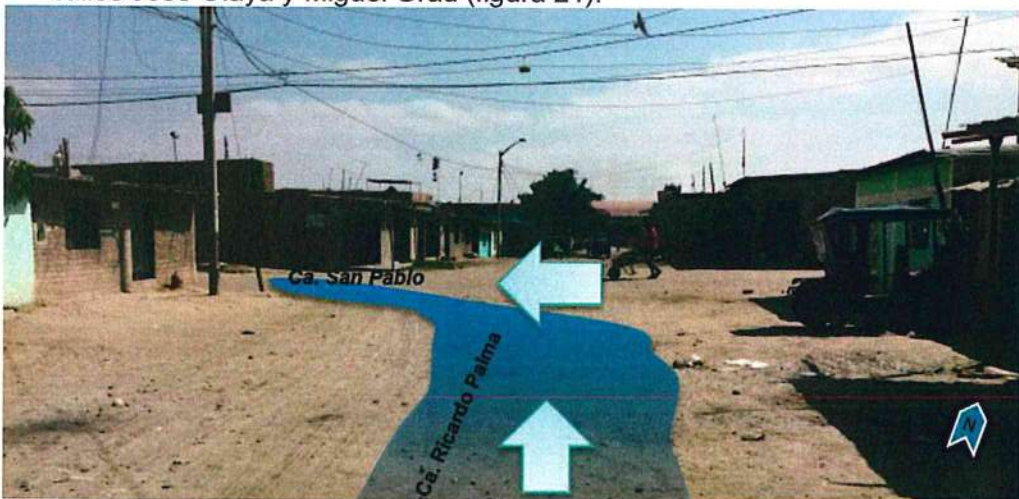
Figura 21. Calles Ricardo Palma y transversal San Pablo.

- A. El agua de escorrentía proviene principalmente de la Av. El Porvenir que ingresa desde la carretera asfaltada Sullana – Tambogrande y llega hasta las calles José Olaya y Miguel Grau (figura 21).

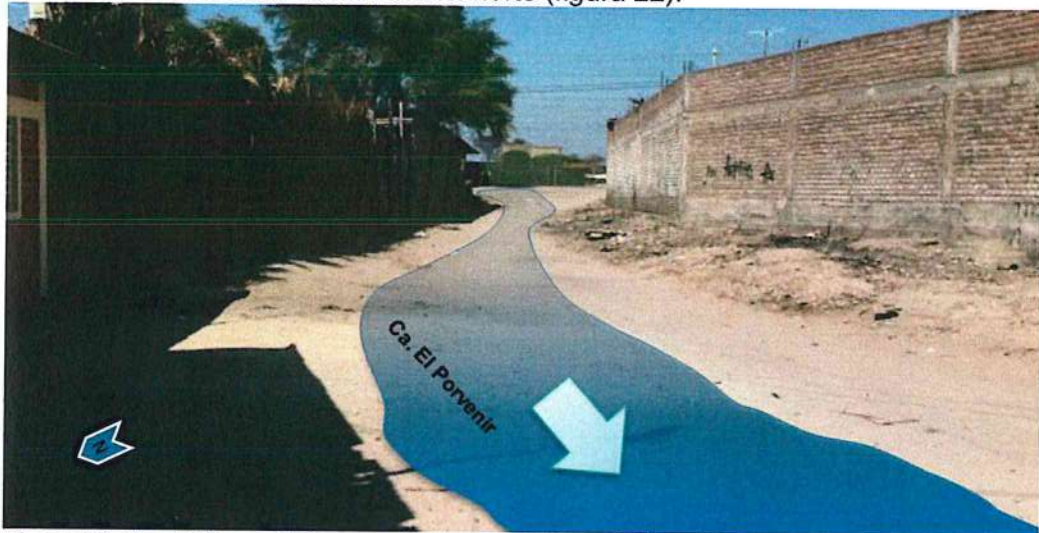
Figura 22. Av. El Porvenir ingreso desde la carretera Sullana Tambogrande.

- B. Av. El Porvenir y Carretera Sullana Tambogrande, la carpeta asfáltica se eleva a 1m sobre el terreno natural, lo que origina que la escorrentía descienda hasta la calle El Porvenir con dirección norte (figura 22).

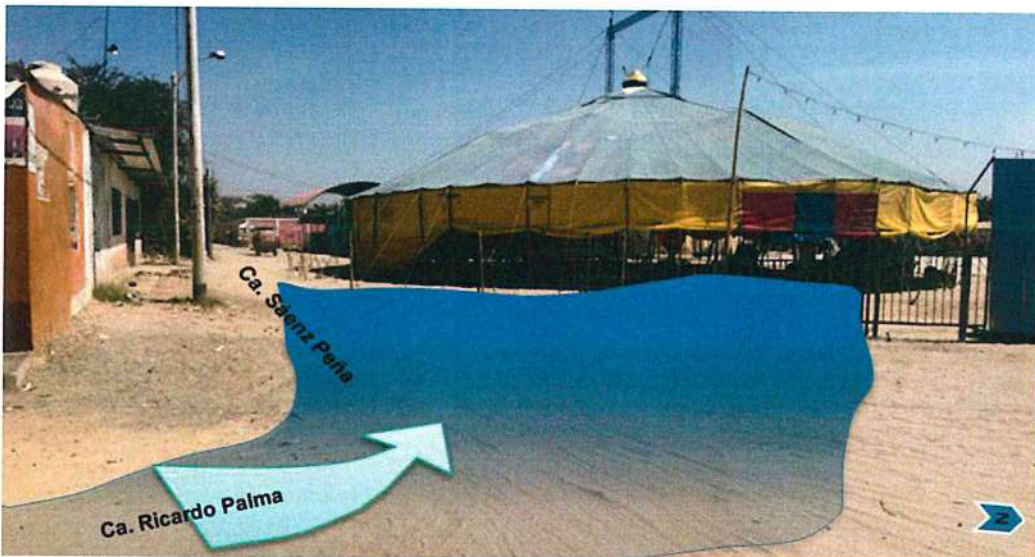
- C. Loza deportiva y Local Comunal, en esta zona se llegan a depositar gran cantidad de sedimentos que transportan las inundaciones, según manifiestan los pobladores durante el Niño Costero el lodo llegó hasta 10 cm de espesor (figura 23).

Figura 23. Loza deportiva, los flujos de agua transportan sedimentos que luego se depositan en la loza deportiva.

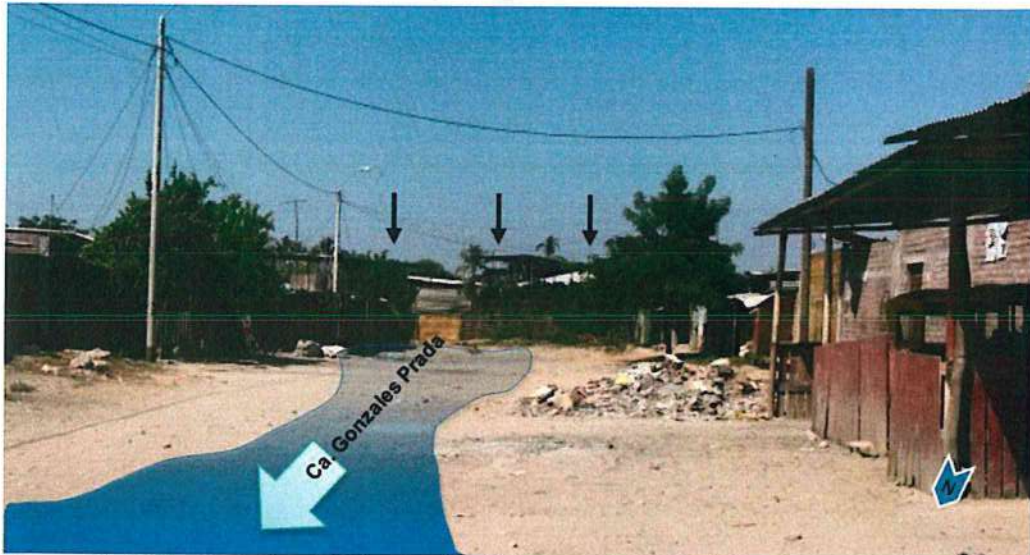
- D. La calle Gonzales Prada ha sido cerrada por varias viviendas que antes del año 2004 no existían según el análisis multitemporal realizado en base a imágenes satelitales, los flujos provenientes de la calle los Girasoles ingresan a las viviendas en su mayoría de material rustico (adobe, esteras, etc.) (figura 24).

Figura 24. Calle Gonzales Prada por donde ingresan los flujos de agua proveniente de la Urb. Pilar Nores.

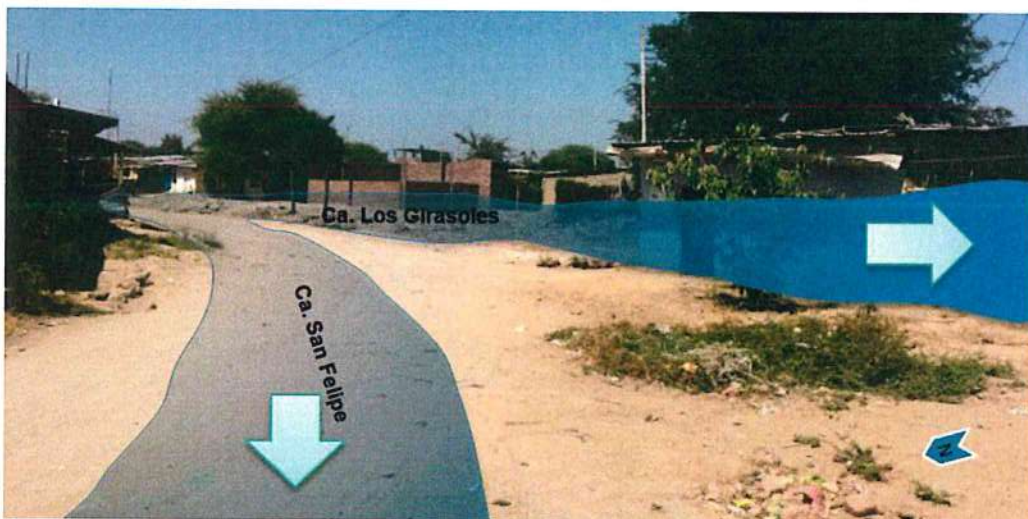
Figura 25. Intercepción de las calles Los Girasoles y San Felipe.

- E. El área urbana de la Urb. Villa La Paz se ubica sobre relieves elevados a comparación de la Urb. Pilar Nores y AA.HH. Jesús María, la calle Los Girasoles es la principal vía por donde fluye el agua de escorrentía hasta llegar a la calle San Felipe, la escorrentía llega hasta la calle Gonzales Prada inundando varias viviendas que ocuparon terrenos por donde pasaban cauces o cursos de agua antiguos (figura 25).

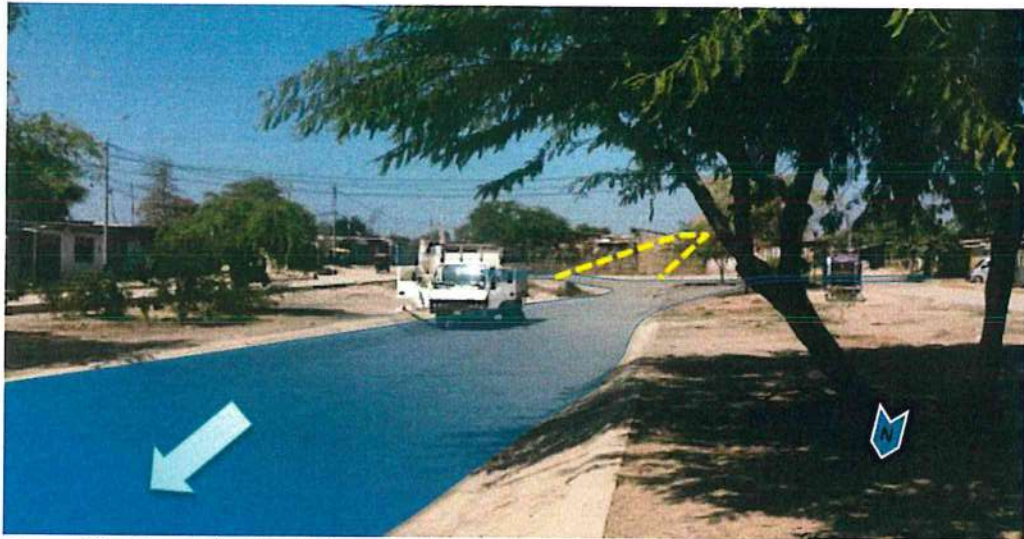
Figura 26. Canal vía San Felipe.

- F. Canal vía San Felipe principal recolector de aguas superficiales que parte desde la calle José Olaya, inicialmente esta infraestructura estuvo proyectada para que llegue hasta la calle Los Girasoles (líneas punteadas amarillas), sin embargo, el trazo fue ocupado por pobladores lo que imposibilitó seguir con la construcción del dren (figuras 26 y 27).

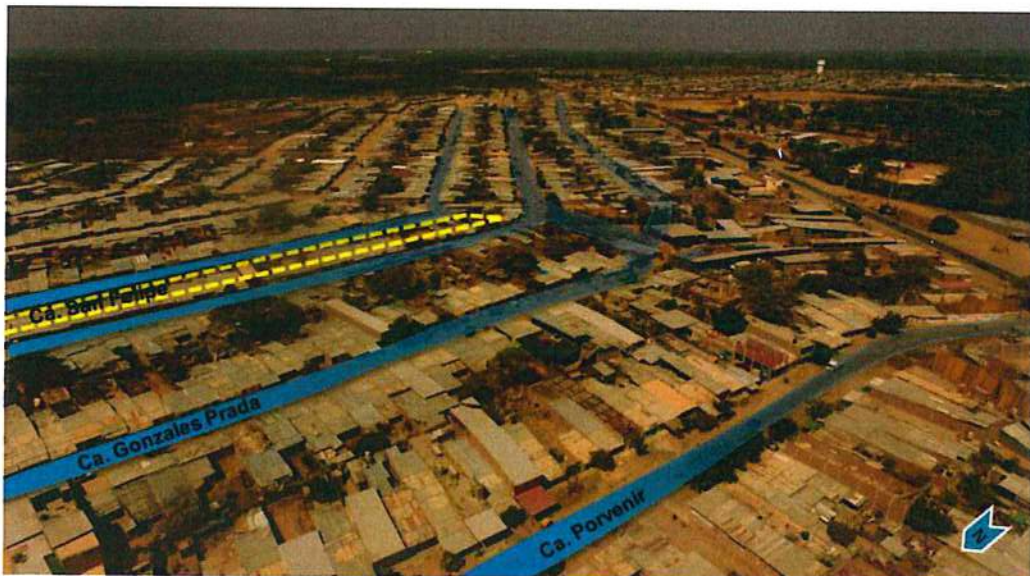
Las viviendas que ocupan el terreno donde se proyectaba el canal vía también son afectadas por la escorrentía que de manera natural pasaba por los terrenos de cultivo utilizados hasta hace 15 años atrás.

Figura 27. Vista aérea tomada de oeste a este, observando hacia la Urb. Villa La Paz desde donde proviene la escorrentía.

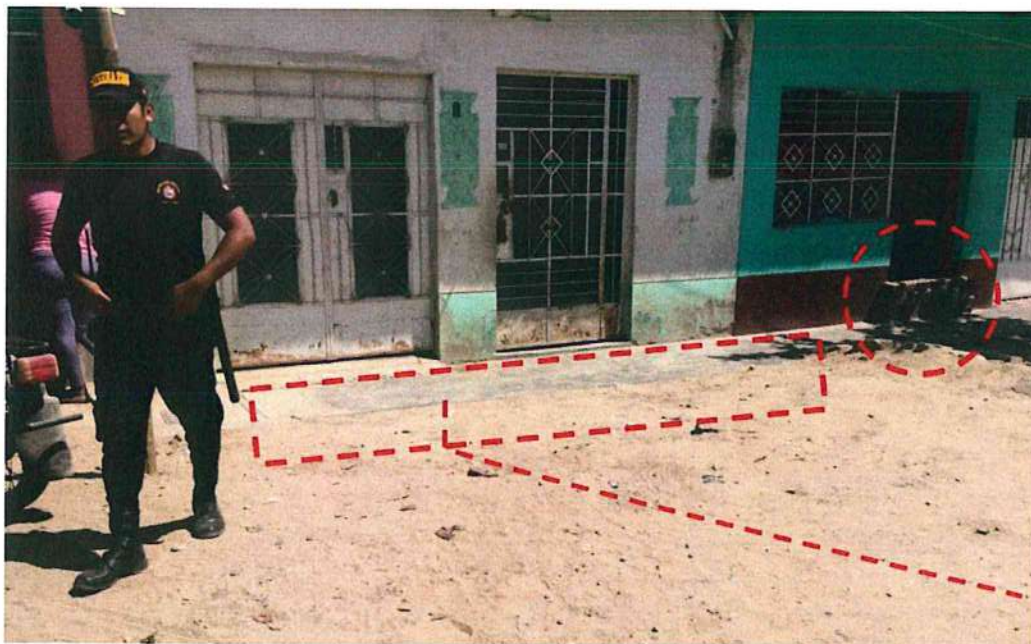
Debido a la sedimentación de los materiales, las veredas o bermas ya no presentan sardinel ya que el espesor de los depósitos alcanzó entre 10, 30 y 50 cm. Estas características se acentúan en la mayoría de las viviendas de la calle Gonzales Prada hasta llegar a la calle Sáenz Peña (figuras 31 y 32).

Figura 31. Viviendas ubicadas en la calle Gonzales Prada, veredas sin sardinel.

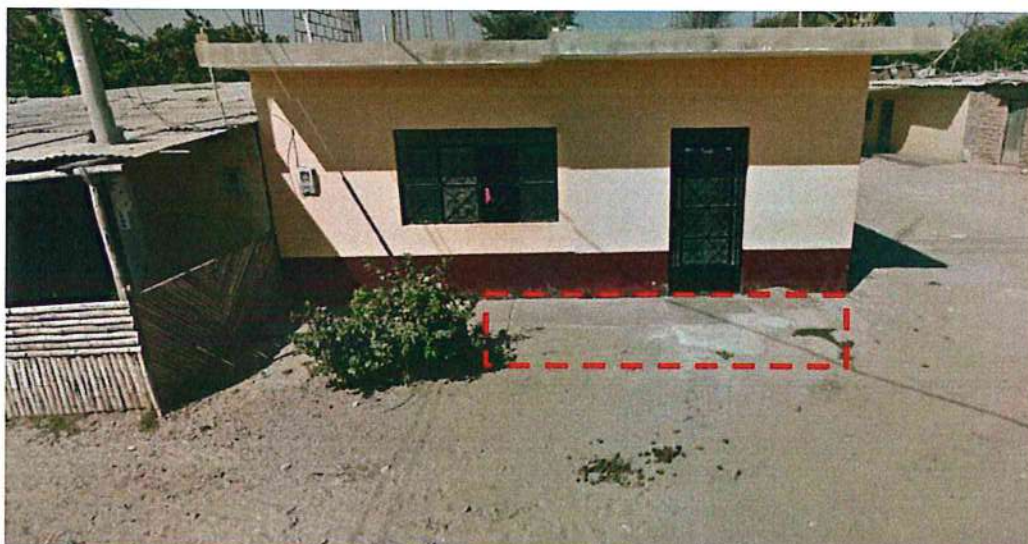
Figura 32. Intercepción de las calles Gonzales Prada y José Olaya.

Como medida de prevención los pobladores han construido muros de ladrillo y concreto de 40 cm en las entradas de las puertas y garajes para evitar el ingreso del agua en temporada de lluvias.

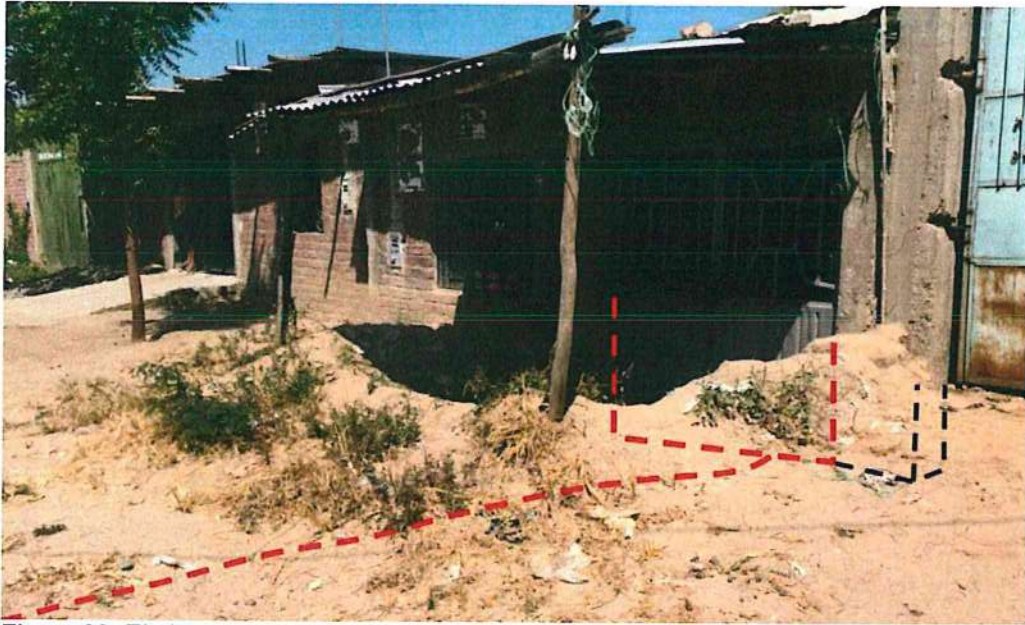
La sedimentación de arenas ha llegado en algunos puntos hasta 50 cm de altura dejando a las viviendas sin acceso a la calle, los sacos de arena colocados como medida de prevención funcionaron como barreras y detuvieron el avance de los materiales (figura 33).

Figura 33. El piso o nivel de la vivienda ha quedado 50 cm por debajo de la superficie de la calle.
