INFORME TÉCNICO N°106-2018-ANA-AAA.U-ALA.PE.AT/CECG

Asunto : Informe de actividades de prevención y mitigación de riesgos de desastres correspondiente a los ríos Churuchumaz, San Juan y Chivis.

Es grato dirigirme a usted y hacerle llegar el presente informe sobre la evaluación de la solicitud de identificación de sectores críticos de los ríos; Churuchumaz, San Juan y Chivis que flanquean el Centro Poblado San Juan de Cacazú, ubicado en el distrito de Villa Rica, provincia de Oxapampa, región Pasco.

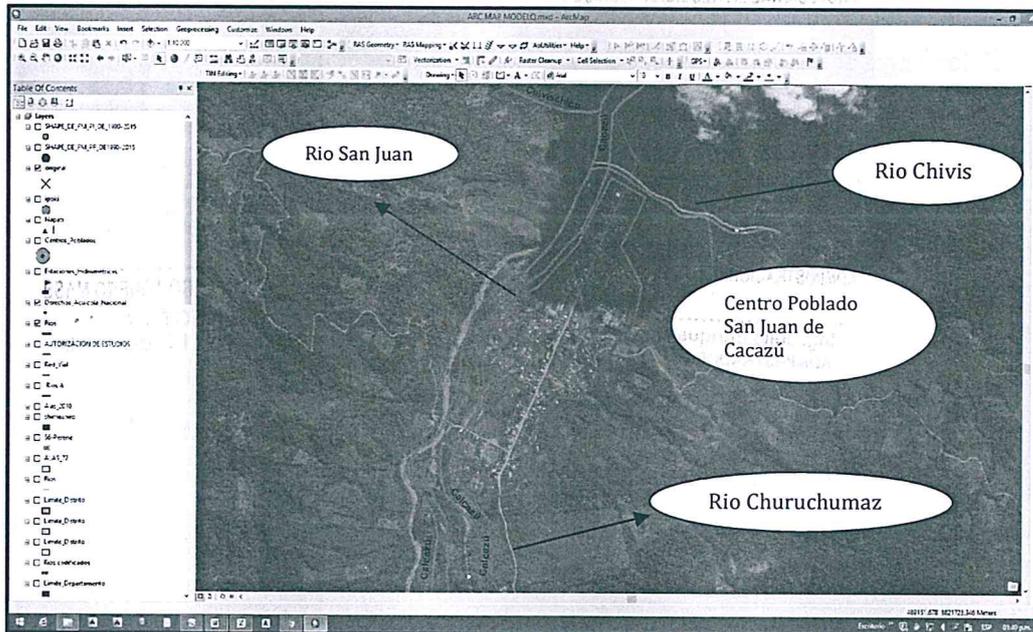
Imagen Satelital N°01

Imagen Satelital N°01, donde se observa que el Centro Poblado San Juan de Cacazú se encuentra flanqueado por tres ríos, Churuchumaz, San Juan y Chivis.

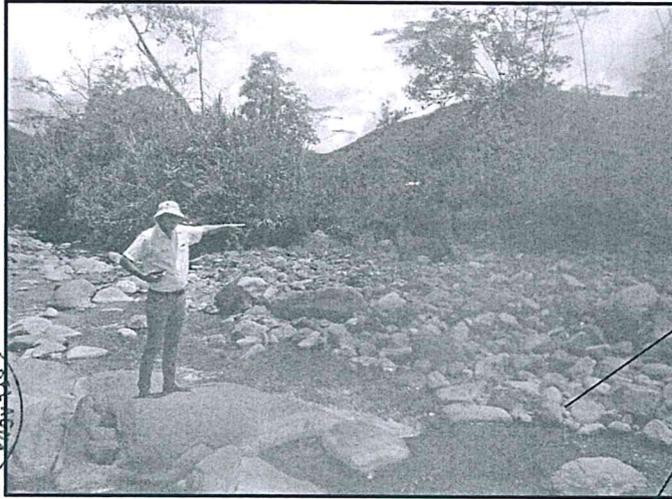
- Según folio N°16 al 22 del expediente administrativo, el alcalde del distrito de Villa Rica solicita la inspección de los ríos que flanquean el Centro Poblado San Juan de Cacazú, los ríos Churuchumaz (Chunchumaz), San Juan (Calcazú) y Chivis.
- Con fecha 11.10.2018 se realizó la verificación técnica de campo a los ríos Churuchumaz, San Juan y Chivis encontrando lo siguiente,
 - ✓ **Río Churuchumaz (Chunchumaz):** se verifico un tramo de 650 m desde la coordenada UTM WGS 84-18 Sur: Punto Inicial X: 0486753 m-E, 8820546 m-N hasta la coordenada X 0486572 m-E, 8821132 m-N (confluencia con el río San Juan), observando que el cauce del río Churuchumaz se encuentra colmatado con material de acarreo, así mismo se observa que es necesario que se realice la limpieza y descolmatación del cauce para prevenir posibles desastres.

Por otro lado se observó también que en las coordenadas X: 0486763 m- E, Y:8820576 m-N la ribera de la margen derecha se encuentra erosionada y susceptible a posibles desbordes.

El ancho del cauce de este rio es variable de 18.00 a 21.00 m siendo el caudal instantáneo verificado $0.5 \text{ m}^3/\text{s}$, así mismo hacia la margen derecha de este rio se observa viviendas asentadas lo cual ante un desborde podrían verse perjudicadas.

- Zonas colmatadas y puntos criticos Rio Churuchumaz

- En ese sentido luego de haber realizado la verificacion técnica de campo necesario que la municipalidad distrital de Villa Rica realicen las actividades de descolmatacion y limpieza del cauce de los ríos detallados en el cuadro N°01, actividades que deben de ser priorizadas a fin de que las aguas en épocas de avenida no causen daños y/o no provoquen desbordes perjudicando a las viviendas y/o poblaciones colindantes.

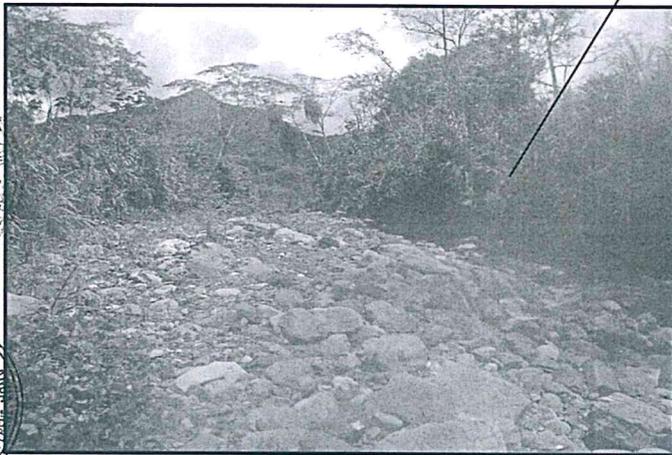
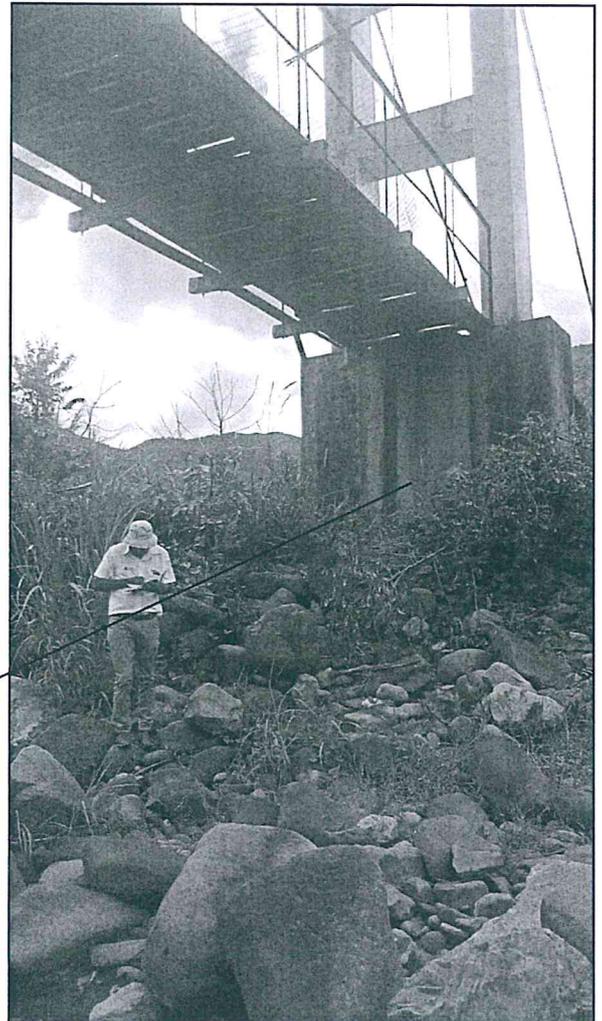
Por otro lado se observó también que en las coordenadas X: 0486639 m- E, 8821251 m-N, se encuentra ubicado un puente peatonal denominado "Villa Tarma" de 53 m de longitud, es preciso indicar que al momento de la inspección se encontró que los estribos tanto izquierdo y derecho del puente se encuentran en condición de peligro ya que las aguas del rio han socavado y erosionado en ambas márgenes, siendo necesario en este tramo que se realice las actividades antes mencionadas (descolmatacion y limpieza del cauce).

- Puente "Villa Tarma" , zona vulnerable Rio San Juan

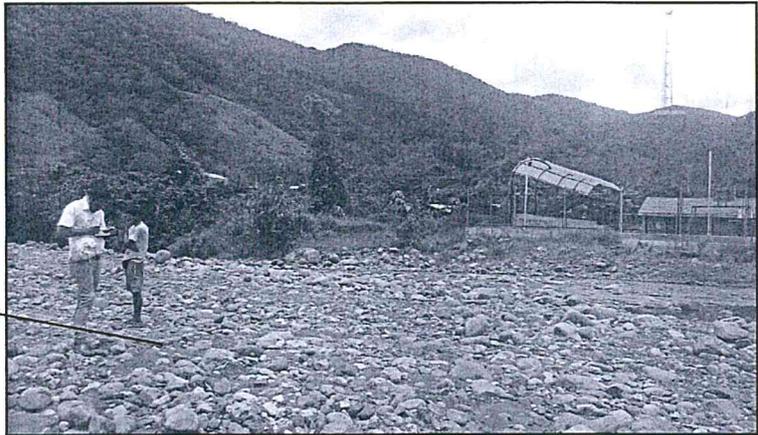
- ✓ **Rio San Juan (Calcazú):** se verifico un tramo de 1 600 m desde la coordenada UTM WGS 84-18 Sur: Punto Inicial X: 0486568 m-E, 8821151 m-N hasta la coordenada X 0487379 m-E, 8822422 m-N (Punto Final), observando que el cauce de este rio se encuentra colmatado con material de acarreo y piedras así mismo se observa que es necesario que se realice la limpieza y descolmatacion del cauce.

El ancho del cauce de este rio (San Juan) es variable de 40.00 a 60.00 m, siendo el caudal instantáneo $1.0 \text{ m}^3/\text{s}$ aproximadamente. Así mismo hacia la margen derecha de este rio se observa viviendas asentadas lo cual ante un desborde podrían verse perjudicadas.

Rio San Juan, vista fotografica donde se observa material de acarreo colmatado en el cauce del rio San Juan.

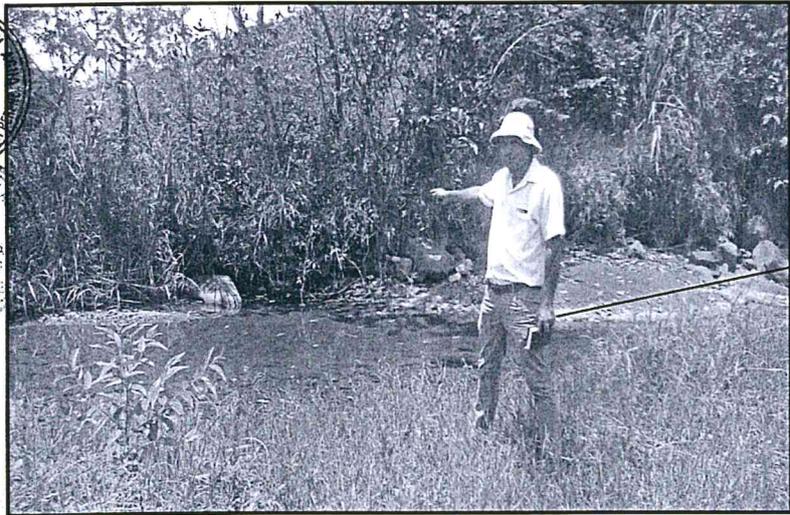
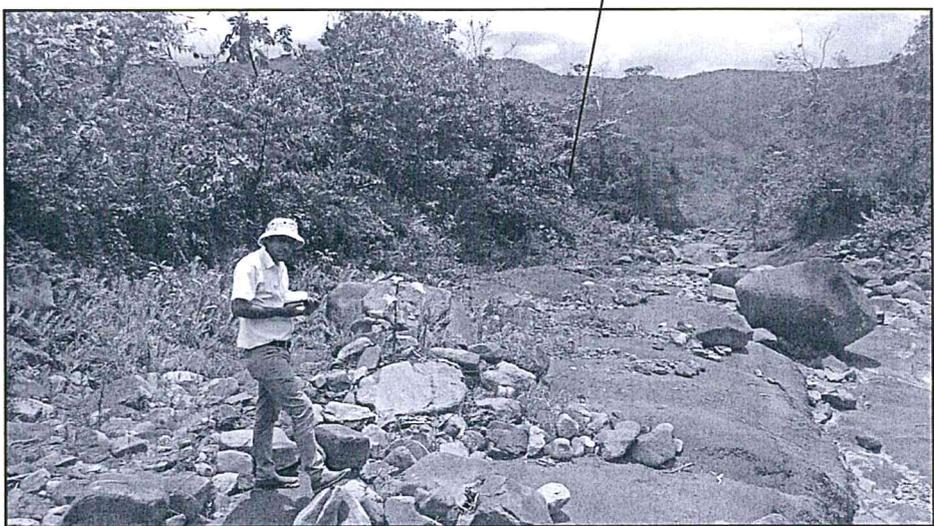
Por otro lado desde la coordenada X: 0487540 m-E, 8822379m-N hasta la confluencia con el rio San Juan X 0487378 m-E, 8822433 m-N si se observa material de acarreo colmatado en gran cantidad dentro del cauce del rio Chivis, siendo necesario realizar los trabajos de descolmatacion y limpieza del cauce.

El ancho del cauce de este rio (Chivis) es variable de 15.00 a 20.00 m, siendo el caudal instantáneo $0.6 \text{ m}^3/\text{s}$, así mismo hacia la margen izquierda de este rio se observa viviendas asentadas lo cual ante un desborde podrían verse perjudicadas.

Imagen del Rio Chivis.
