# INFORME DE EVALUACIÓN DEL RIESGO POR INUNDACIÓN PLUVIAL DEL SECTOR 6 DEL DISTRITO DE AYABACA, PROVINCIA DE AYABACA Y DEPARTAMENTO DE PIURA.

MAYO 2019

**INFORME DE EVALUACIÓN DEL RIESGO ORIGINADOS POR INUNDACIÓN PLUVIAL DEL  
SECTOR 6 DEL DISTRITO DE AYABACA, PROVINCIA DE AYABACA Y DEPARTAMENTO DE  
PIURA**

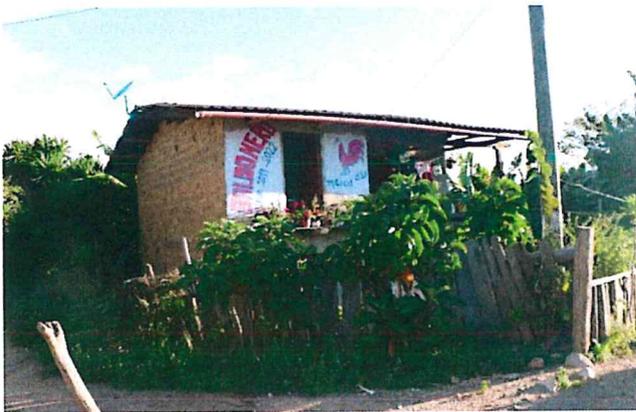
**FOTOGRAFÍA N° 01: Material predominante de las Viviendas**

Vivienda construida en adobe con refuerzos de palos de madera, con cobertura de calamina, ubicado cerca de la autopista en pendiente.

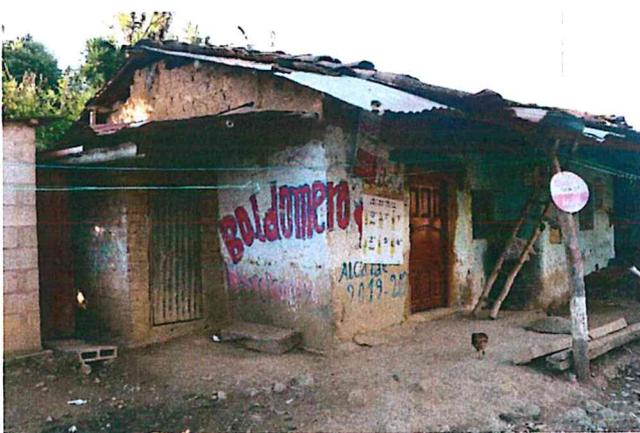
**FOTOGRAFÍA N°02: Viviendas en estado precario**

Viviendas con materiales precarios, a base de teja, ubicada cerca de la autopista en pendiente.

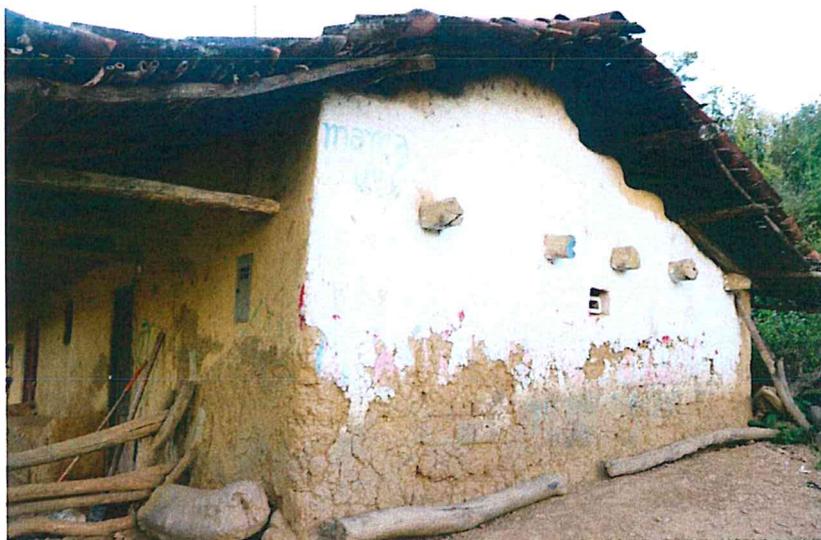
**FOTOGRAFÍA N° 05: Vivienda con rajaduras, genera peligro de derrumbe para los niños en el sector 6**

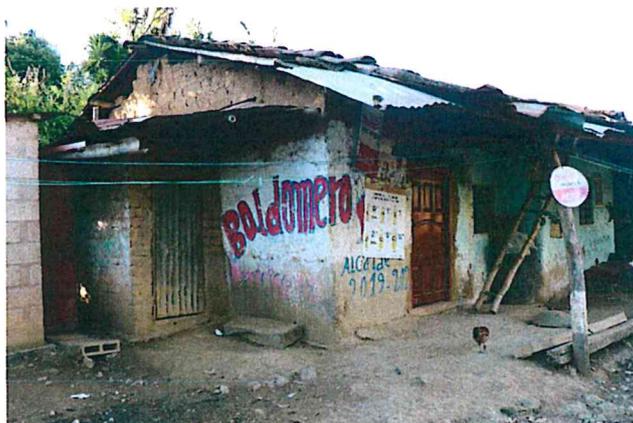
**FOTOGRAFÍA N° 06: Vivienda a punto de colapsar en el sector 6**

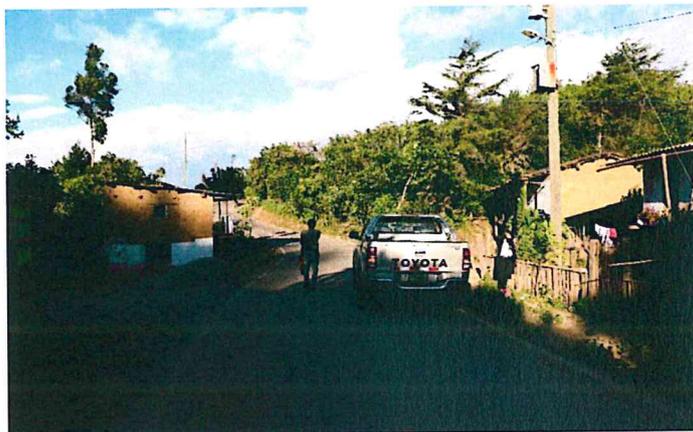
**FOTOGRAFÍA N° 07: Infraestructura vial – sector 6**

En la Fotografía 07, las vías se encuentran asfaltadas haciendo que el traslado sea más rápido, posteriormente algunos caseríos se encuentran alejados, pero solo en cierto tramo. Asimismo, se logra percibir ante un fenómeno meteorológico que muchas viviendas se verían afectadas por su estado actual de conservación, a la vez el incremento de lluvias producirían daños en el techo de las viviendas.

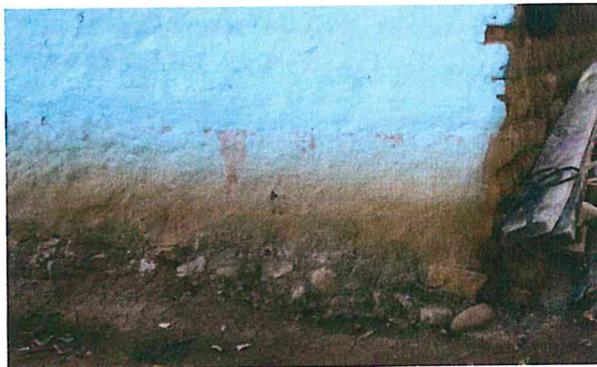
**FOTOGRAFÍA N° 08: Vivienda deteriorada – sector 6**

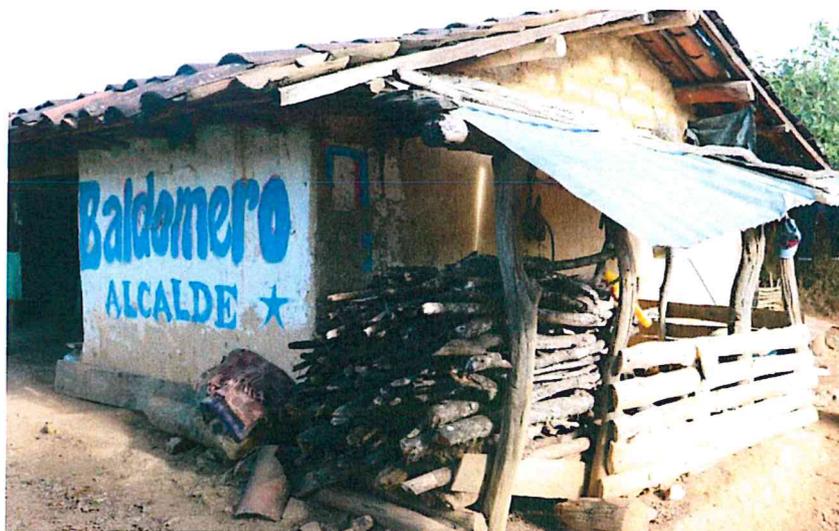
**FOTOGRAFÍA N° 22: Vista de campo 2. Fuente: Propia**

Vivienda construida en adobe, techo de calamina, con inclinación, con cubierta inestable y muros de quincha sin revestimiento, presenta tres ventanas y puerta principal de madera.

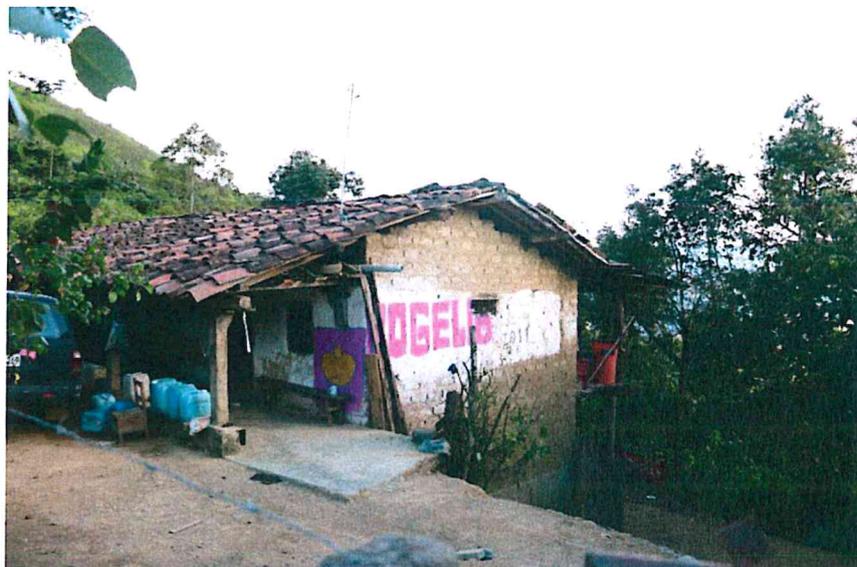
**FOTOGRAFÍA N° 24: Vista de campo 4. Fuente: Propia**

Vivienda construida en adobe sin revestimiento, presenta techo de teja, presenta puerta de madera y ventanas de fierro y madera. Con medio riesgo por la debilidad de sus muros.

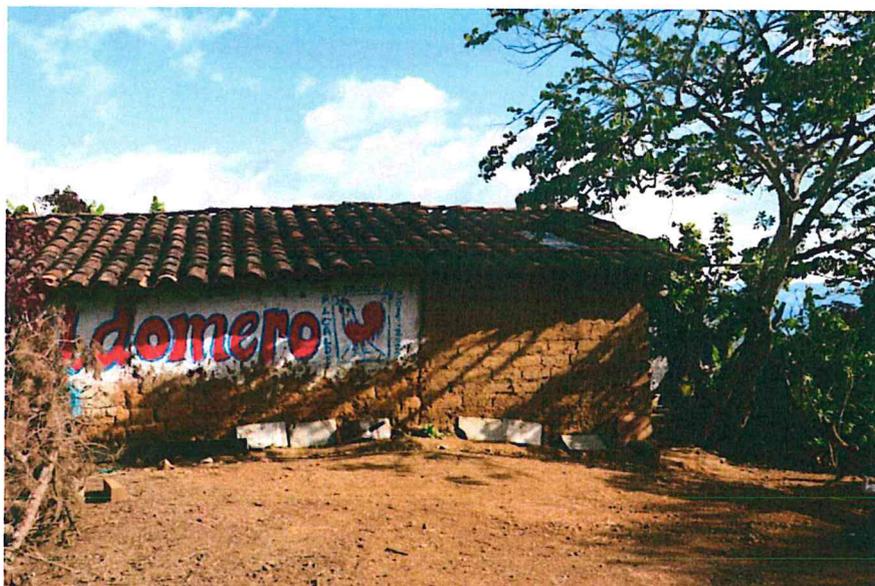
Vivienda construida en adobe de dos pisos, techo con calaminas, y soporte de madera, con un grado medio de riesgo a colapsar por la antigüedad en su construcción, ante un evento de incremento de lluvias, generando inseguridad para los usuarios.

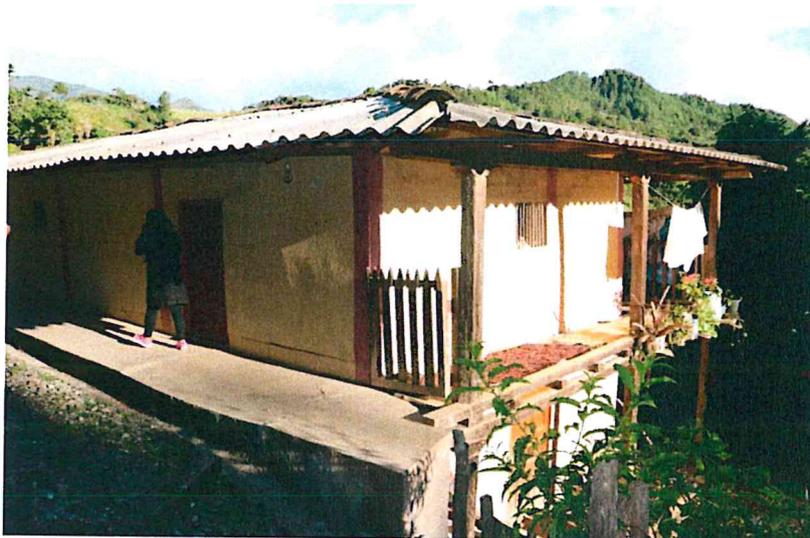
**FOTOGRAFÍA N° 26: Vista de campo 6. Fuente: Propia**

Vivienda construida en adobe sin refuerzos con techo de teja y calamina, con alto riesgo a colapsar por la debilidad de sus paredes y la puerta que cuenta con desgaste y ante un evento de incremento de lluvias, esta casa podría inundarse, generando inseguridad para los usuarios.

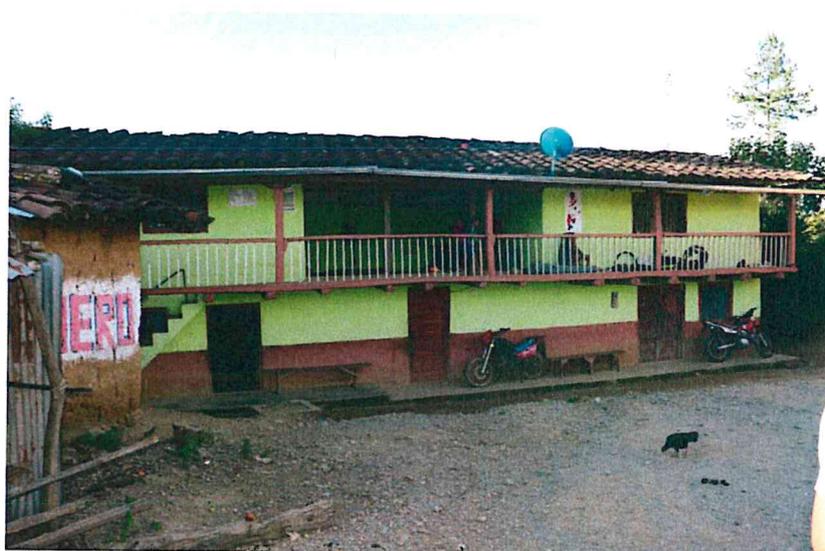
**FOTOGRAFÍA N° 28: Vista de campo. Fuente: Propia**

Construcción en muro de adobe de 2 pisos, presenta puerta y techo con calamina y ventana de madera con alto riesgo a colapsar por la debilidad de sus muros ante un evento de incremento de lluvias.

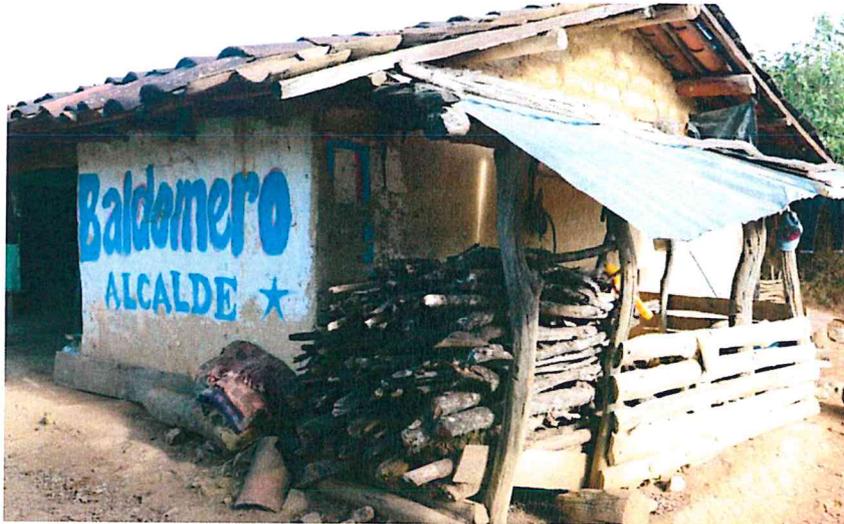
**FOTOGRAFÍA N° 30: Vista de campo 10. Fuente: Propia**

Vivienda construida sin ningún sistema constructivo aprobado en la R.N.E. Construida con adobe, cuenta con ventanas y puerta de madera, con un grado medio de riesgo a colapsar por la debilidad de sus muros ante un evento de incremento de lluvias, generando inseguridad para los usuarios.
