Informe Técnico N° A6595

Informe Técnico:
**Evaluación del Flujo
de Detritos de Tamburco**
Provincia de Abancay, Región Apurímac

EVALUACIÓN DEL FLUJO DE DETRITOS DE TAMBURCO

DISTRITO DE TAMBURCO, PROVINCIA DE ABANCAY, REGIÓN APURÍMAC.

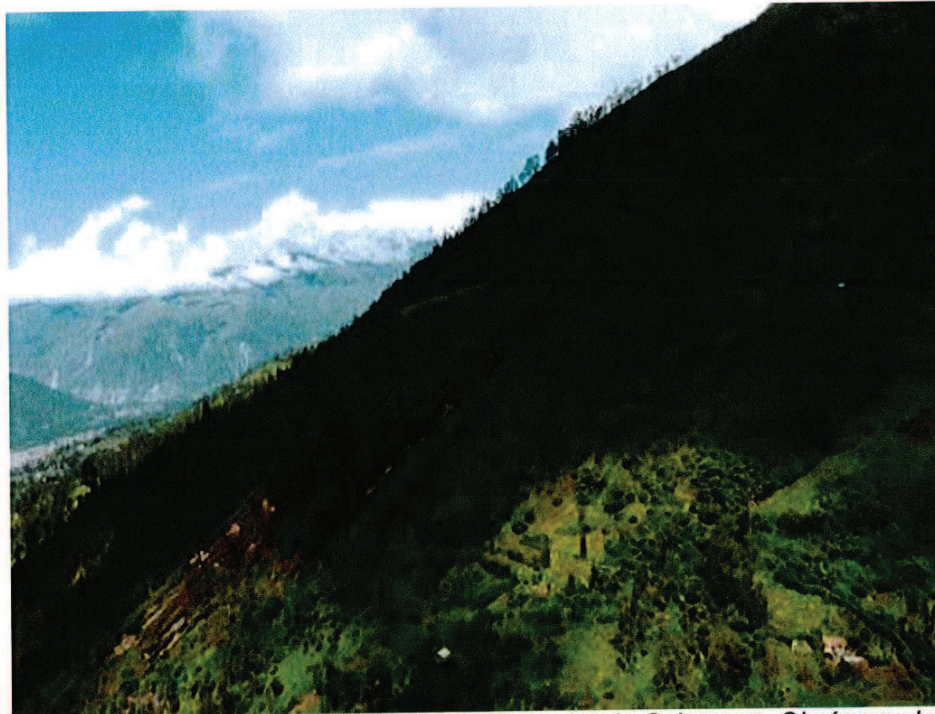
La zona montañosa, donde tuvo origen el deslizamiento de Chuyllurpa, se caracteriza por pendientes fuertes, superiores a los 30° dominadas por farallones rocosos (Foto 1) que condicionan favorablemente la presencia de movimientos en masa.

Foto 1. Zona montañosa colindante con la quebrada Sahuanay. Obsérvese los afloramientos rocosos con fuerte buzamiento a favor de la pendiente.

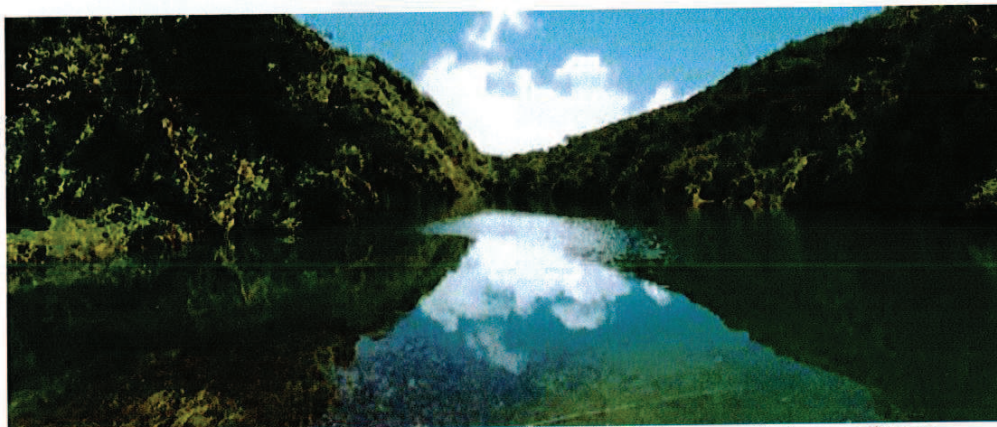
Foto 2. Laguna Angascocha represada por depósitos morrénicos antiguos

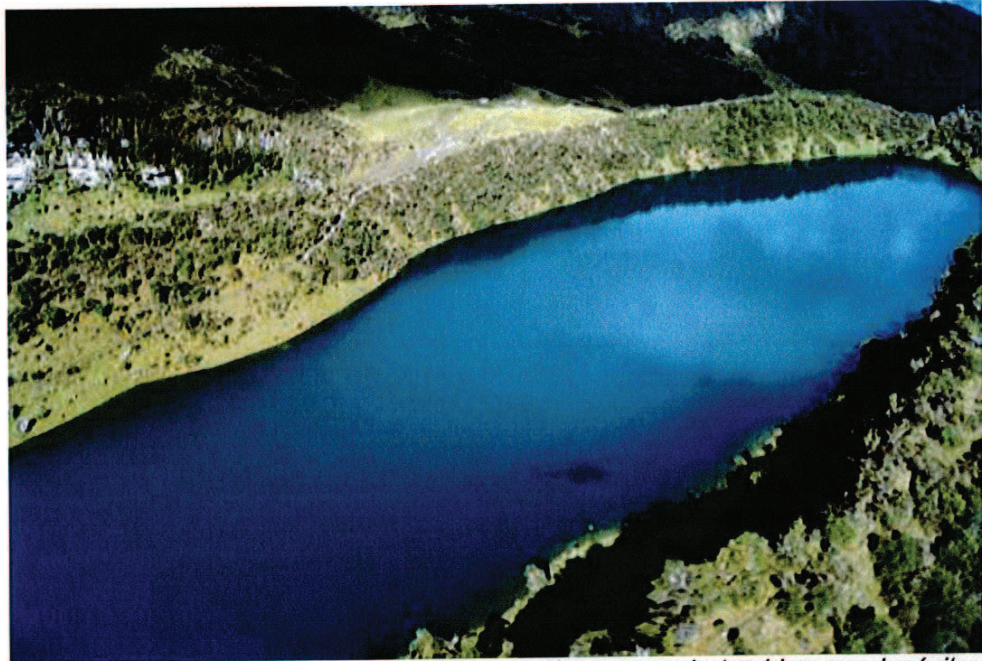
Foto 3: Imagen aérea de la laguna Uspaycocha represada también por depósitos morrenicos antiguos. (Foto: J. Ruiz INDECI)

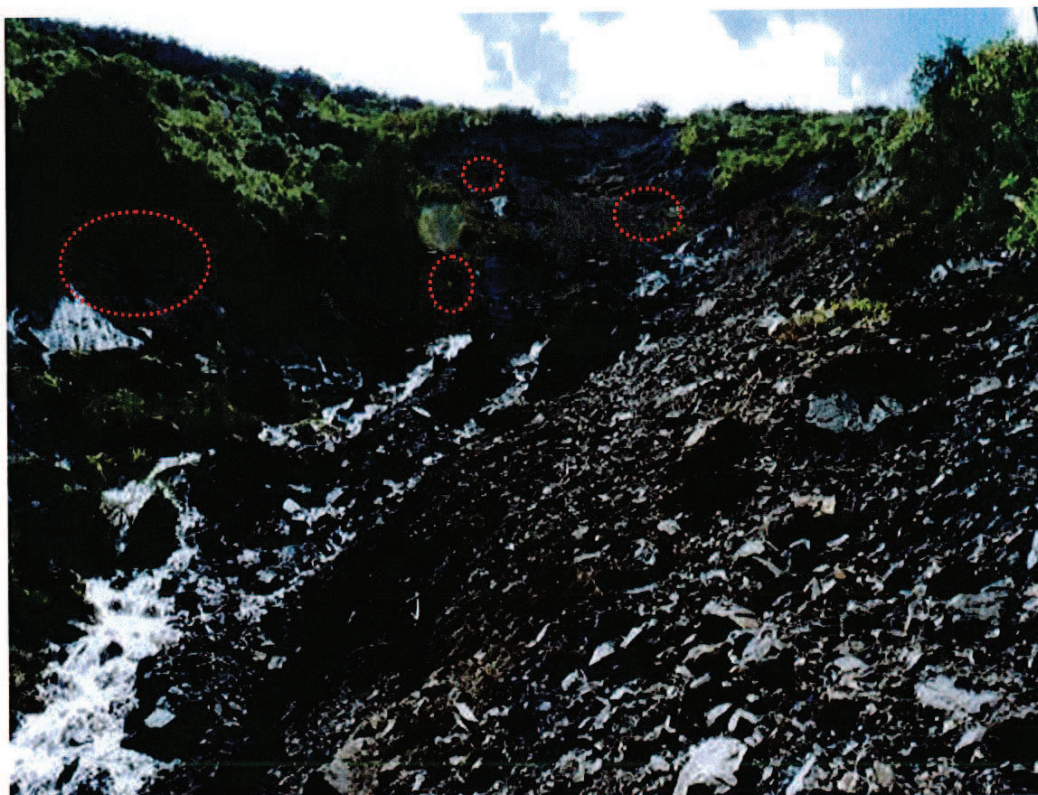
El evento se debió a la reactivación parcial de un deslizamiento antiguo, “detonado” por las intensas precipitaciones y posteriores filtraciones que saturaron e incrementaron la presión de poros en los depósitos inconsolidados, ocasionando la desestabilización de la ladera.

Foto 4. Los círculos de líneas entrecortadas muestra los afloramientos de agua (filtraciones) en la zona de la avalancha. Apreciándose un caudal considerable en el momento de la evaluación.

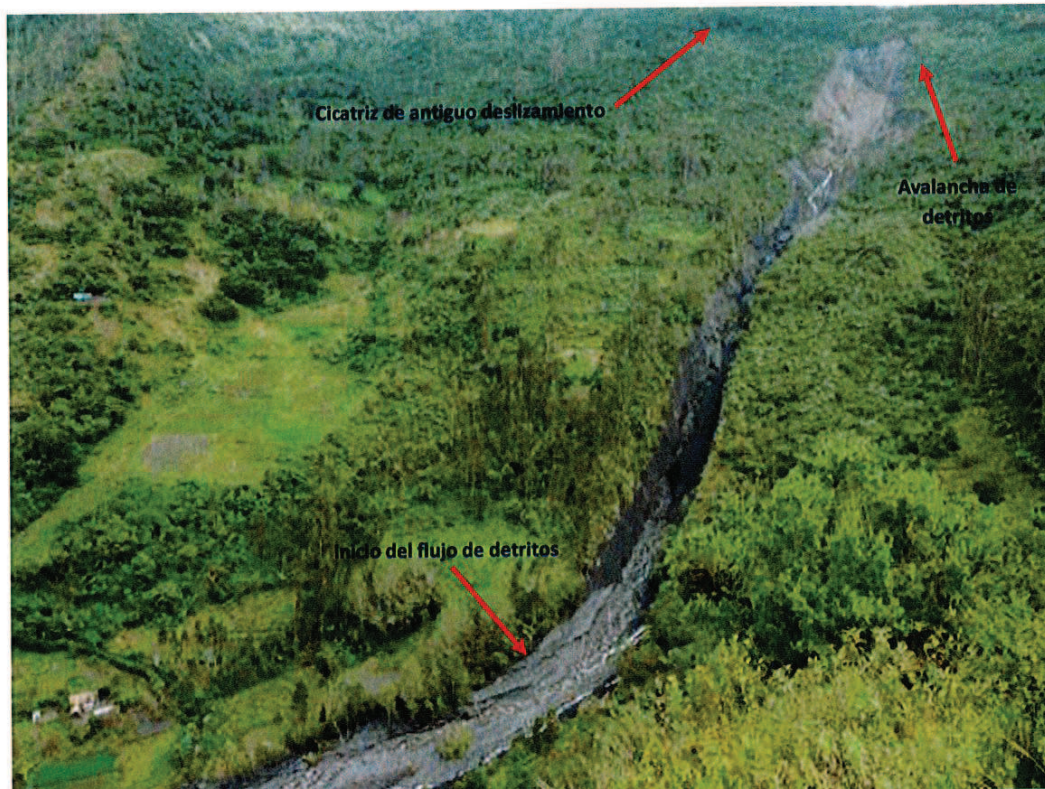
El fenómeno constituye un **movimiento en masa de tipo complejo: “Avalancha de detritos” sucedido por un “Flujo de detritos (huayco)”**. Los factores condicionantes fueron la presencia de filtraciones y saturación de los depósitos superficiales inconsolidados, producto de las intensas precipitaciones pluviales (Fotos 4 y 5) en el cuerpo de un deslizamiento antiguo; y la fuerte pendiente de la ladera. Además de factores geológicos preexistentes, como afloramientos rocosos, areniscas y calizas muy fracturadas y meteorizadas (Foto 6) con buzamientos a favor de la pendiente ($234^\circ / 39\text{ S}$).

Foto 5. Zona de arranque (avalancha de detritos) del cerro Chuyllurpata y posterior desplazamiento del flujo de detritos (huayco).

3. Es necesario el monitoreo permanente es decir la implementación de Sistemas de Alerta Temprana (SAT) en el deslizamiento descrito en este informe por parte de las autoridades de Abancay. Para ello se puede implantar puntos topográficos visibles (estacas) alineados, los que serán medidas periódicamente con equipos topográficos de precisión (GPS, distanciómetro, etc.).

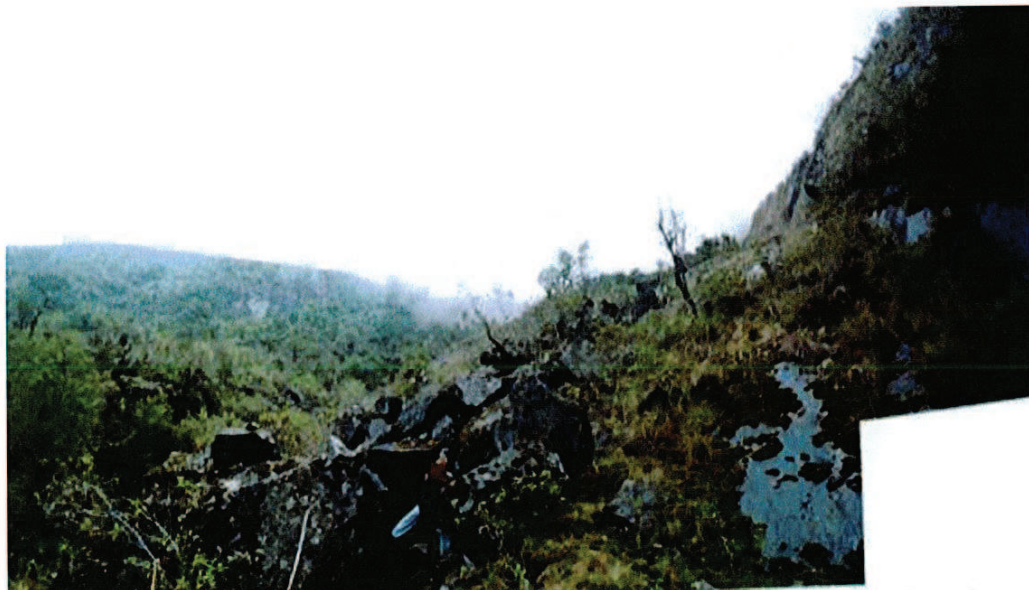
Foto 6. Escarpa principal del antiguo deslizamiento que afecta al cerro Chuyllurpata en el Santuario Nacional Ampay (Tamburco, Abancay). Sobre calizas del Grupo Copacabana (tomado de: Villacorta et al, 2012)

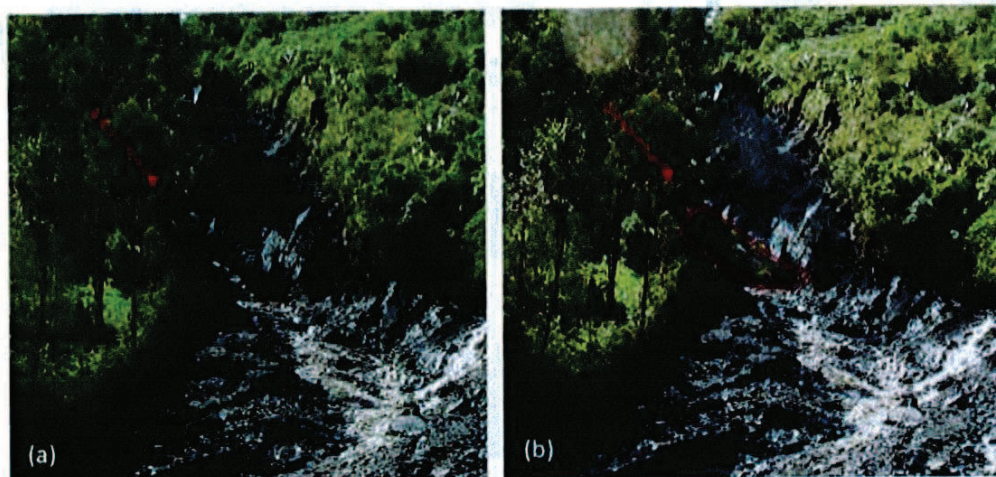
El flujo de detritos, en su avance por la quebrada Sahuanay, provocó derrumbes debido a la erosión de sus riberas (pie de laderas) incorporando de esta manera material al flujo (ver Foto 7). Además debido a los derrumbes de las laderas se incorporó al flujo árboles y bloques de roca de hasta 1 m. En algunos sectores se desbordó el material del huayco con un *run-up*¹ de más de 2 m de altura hacia la margen derecha de la quebrada Sahuanay a la altura de la caseta del SERNANP (Foto 8).

Foto 7: (a) Vista de la quebrada Sahuanay y la intensa acción erosiva de las aguas, socavando el pie de las laderas; (b) Misma toma que la foto anterior, minutos después un derrumbe de medianas proporciones bloqueara parcialmente el cause de la quebrada.

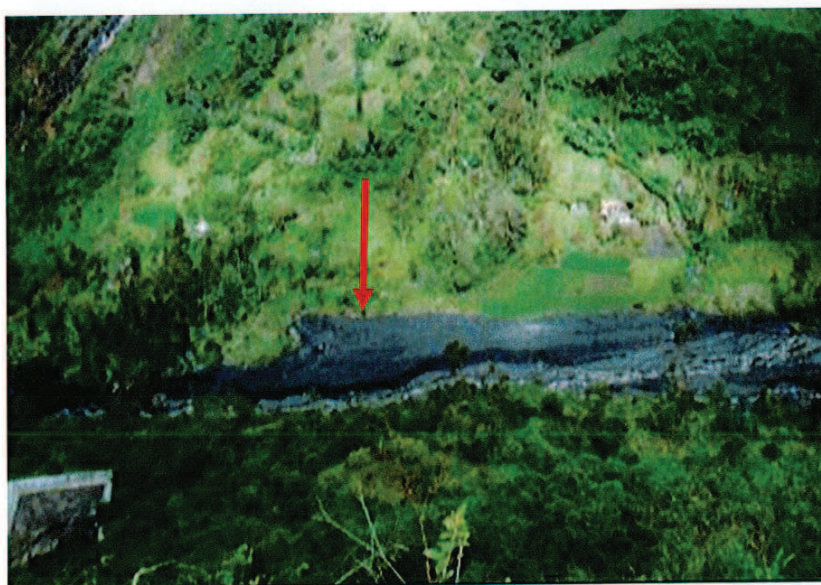
Foto 8. Run-up de la ola del material del huayco depositado a la altura de la caseta del SERNANP.

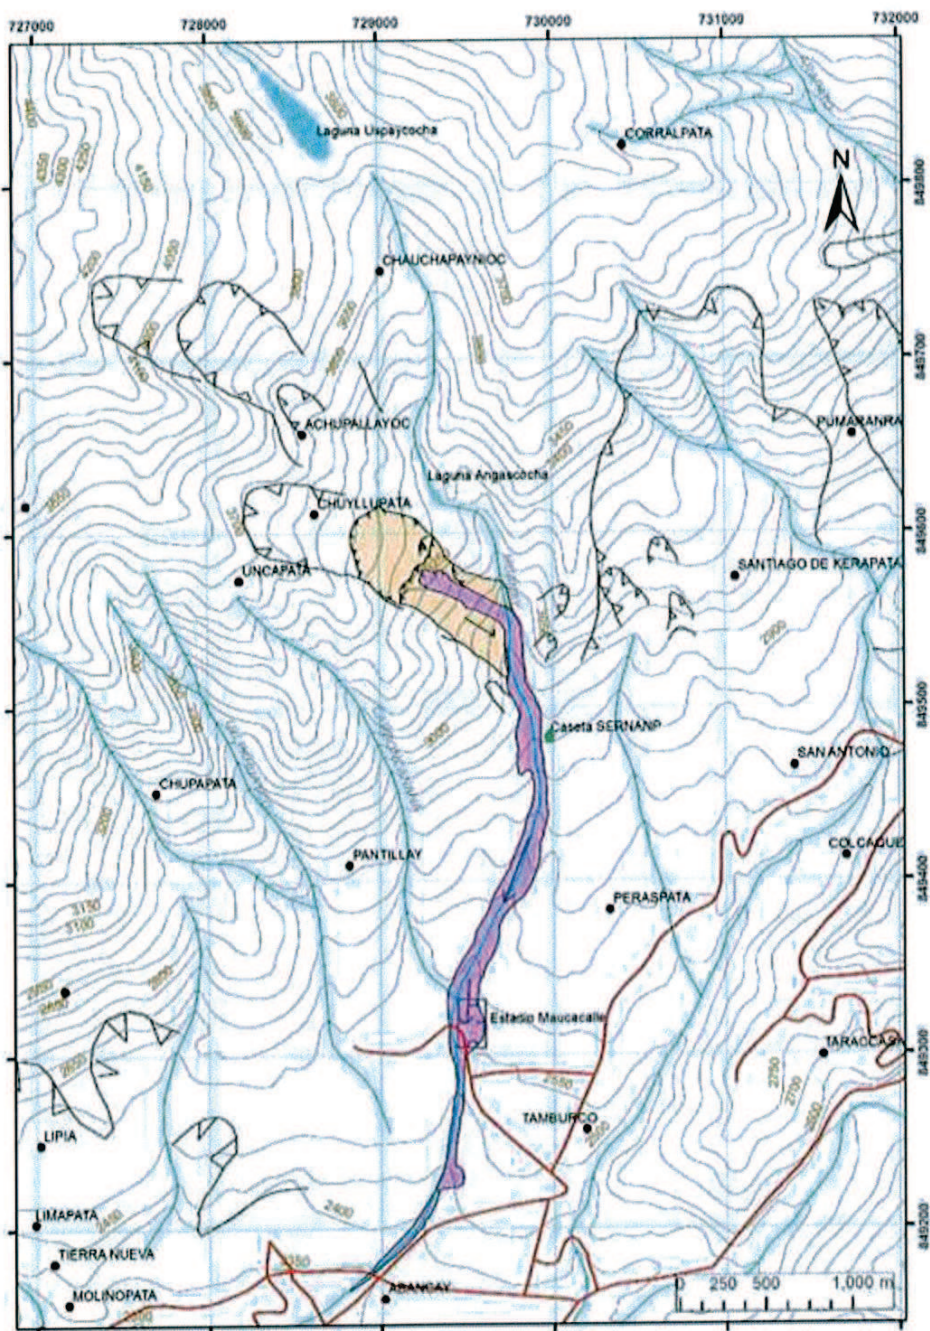
El huayco descrito afectó viviendas ubicadas en el cauce de la quebrada Sahuanay (Figura 4), estas sirvieron a su vez como barreras que desviaron la mayor parte del material del huayco hacia la margen izquierda donde se encuentra el estadio de Maucaicali, donde se depositó al menos un 80% del material movilizado (Fotos 9, 10 y 11).

Figura 4. Avalancha – flujo de detritos originado en el cerro Chuyllurpata.

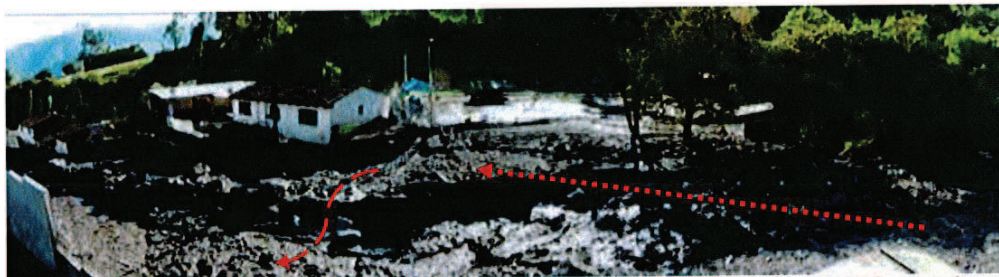
Foto 9: Viviendas en las cuales el flujo impactó y cambió su trayectoria rumbo a estadio de Maucacalle.

2. Es necesario ampliar las canalizaciones de la quebrada Sahuanay hasta su desembocadura previo retiro (demolición), la reconstrucción de puentes (mayor luz y altura) considerando el paso de objetos arrastrados de gran tamaño. Asimismo es imprescindible el retiro de las casas que se encuentren en el cauce de dicha quebrada.

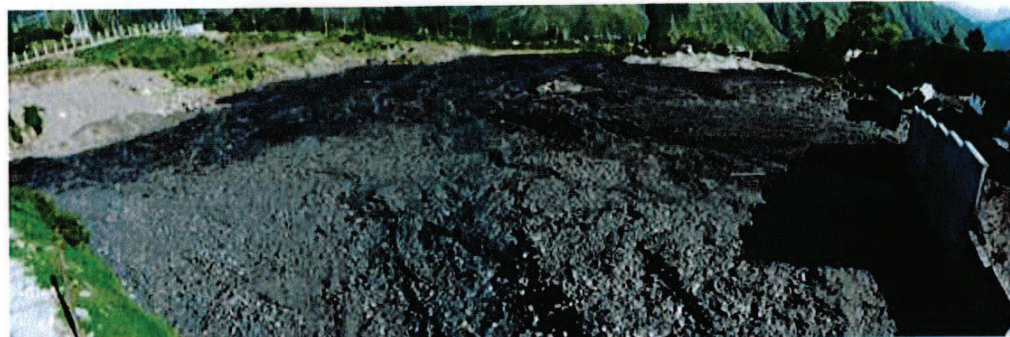
Foto 10: Vista panorámica de lo que fue el estadio de Maucacalle. Gracias a la depresión en la cual se encontraba el escenario deportivo, se pudo almacenar el 80% del material del flujo de detritos, evitando que este destruya viviendas aguas abajo.

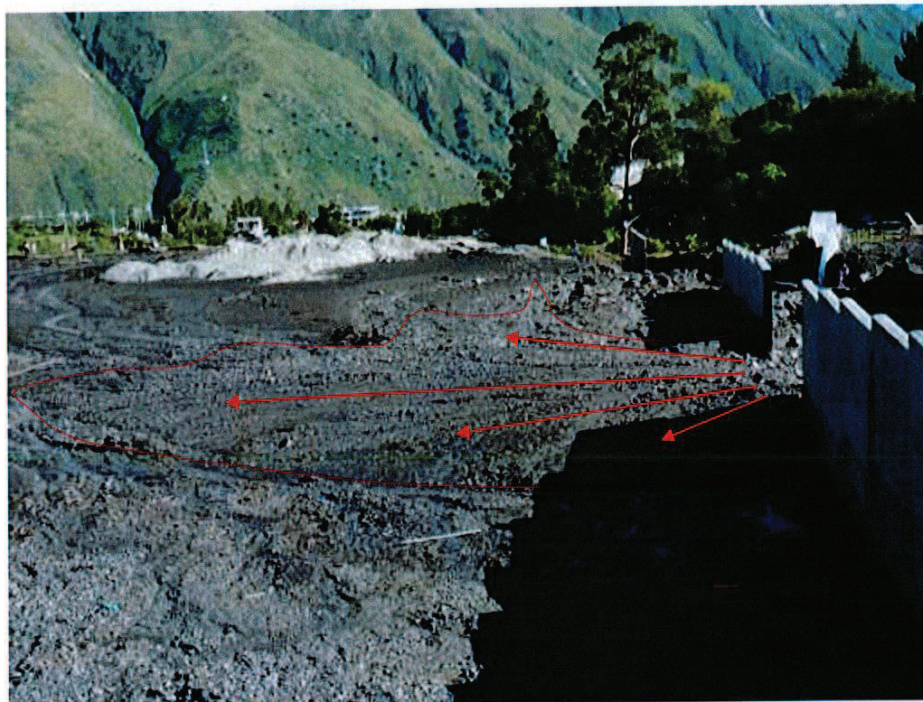
Foto 11: El flujo de detritos ingresó al estadio de Maucacalle gracias a que este se encontraba sin paredes y sin puerta principal (se encontraban en construcción en ese momento).

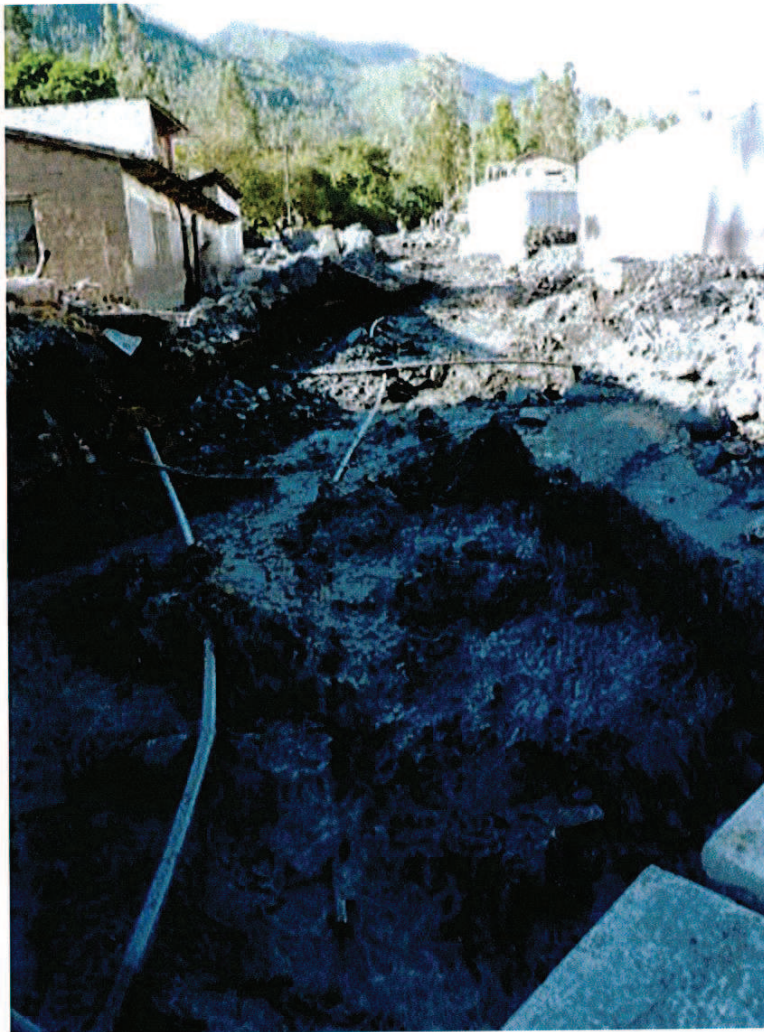
Foto 12: Erosion producida por la inundacion de detritos, se parecia como el agua erosionó pero las tuberias de agua potable y desague siguen intacta, lo que indica la casi nula turbulencia del flujo a partir de este punto.

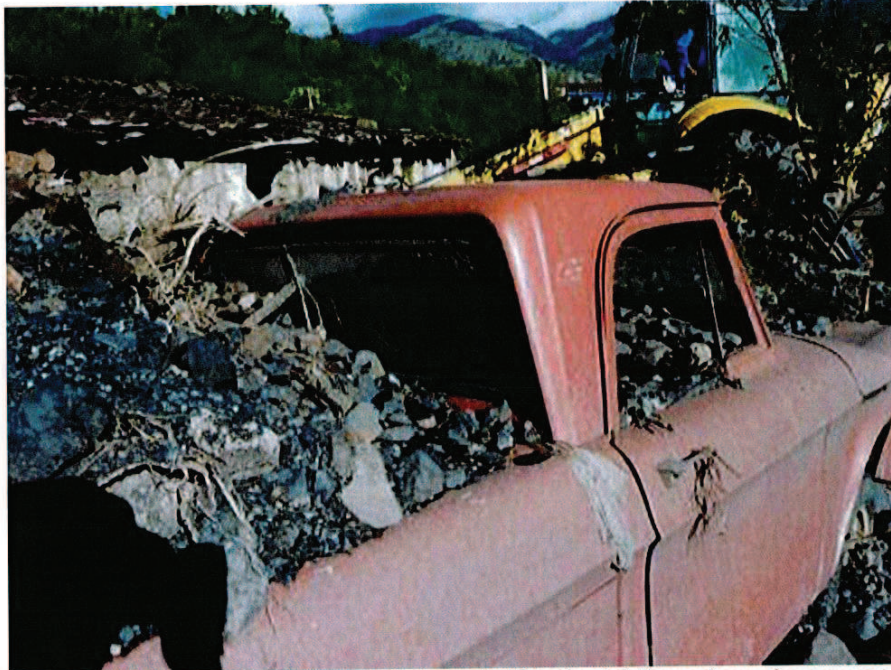
Foto 13: Vehículo arrastrado por la inundación de detritos, sin embargo pese a que esta cubierto por material, los vidrios de automovil estan intactos.

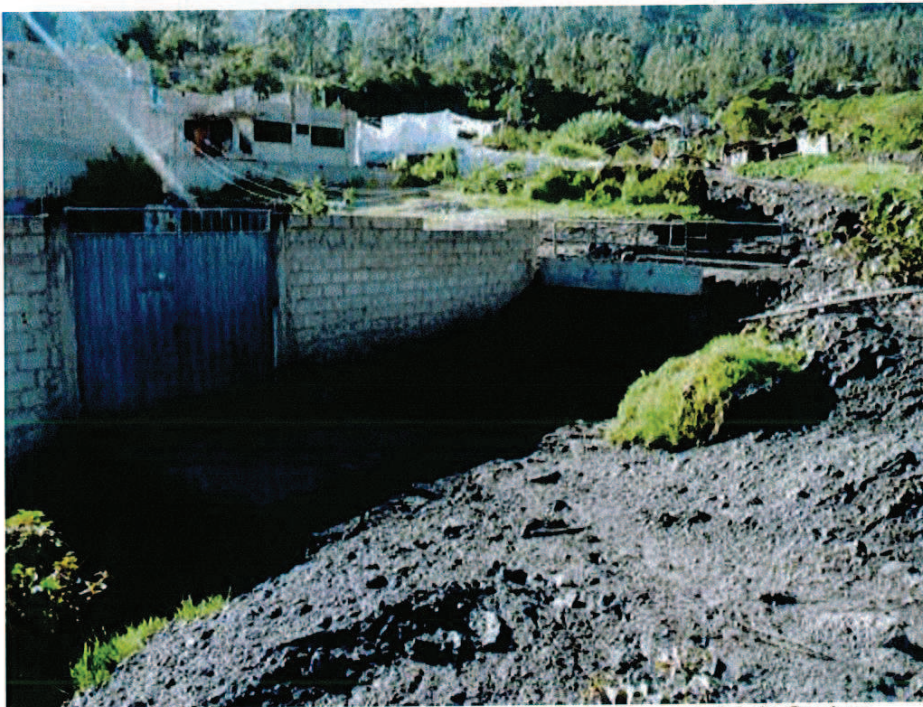
Los daños continuaron aguas abajo, debido principalmente al estrechamiento del cause del río por viviendas o puentes. De haber ocurrido un flujo secundario mayor, o si el material del flujo de detritos no se almacenaba en el estadio de Maucacalle, esta zona hubiera sido arrasada por el flujo (Fotos 14, 15 y 16)

Foto 14: Puentes y viviendas que estrechan el cause del río Sayhua.

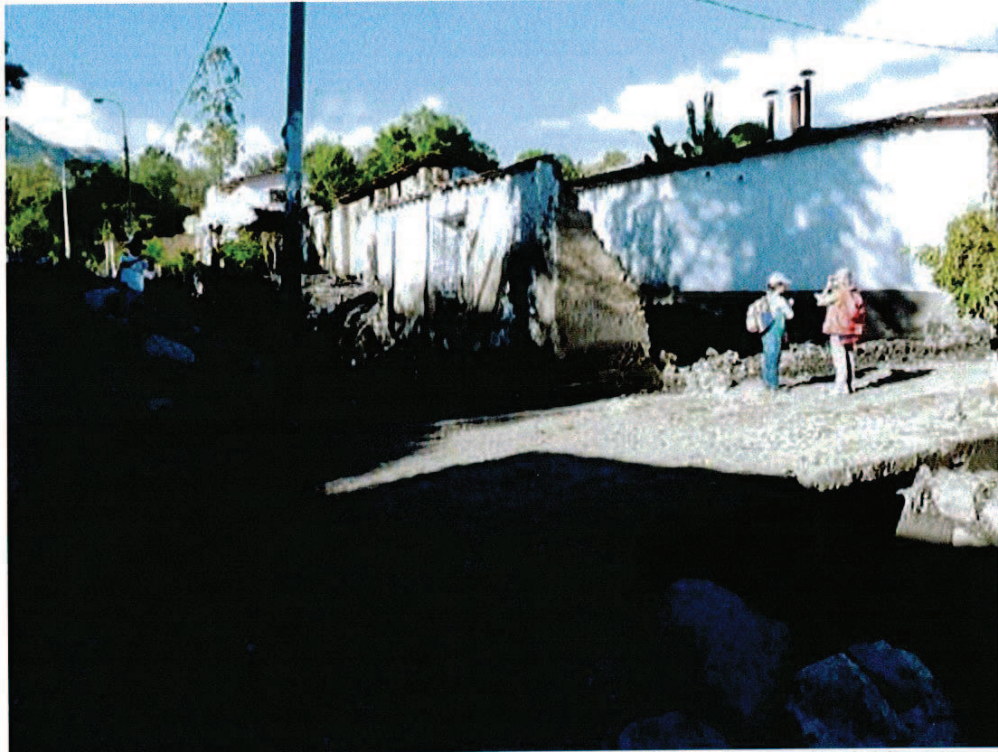
Foto 15: Sector de Podocarpus, ultima zona donde la inundación de detritos causó daño. Nótese el estrechamiento del cause del río.

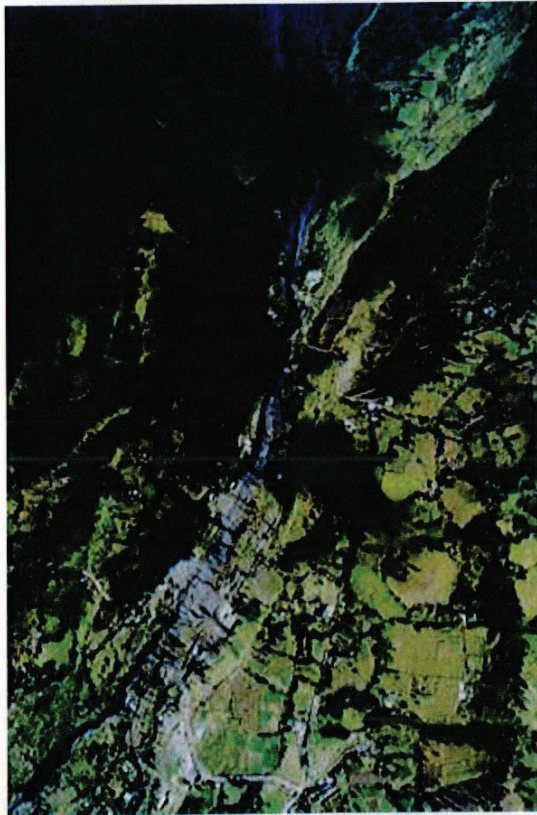
Foto 16: Vista aérea del flujo de detritos (huayco), en su tramo final. Obsérvese antiguos depósitos proluviales, que indican la intensa actividad geodinámica de la quebrada Sahuanay en el pasado.
Foto J. Ruiz

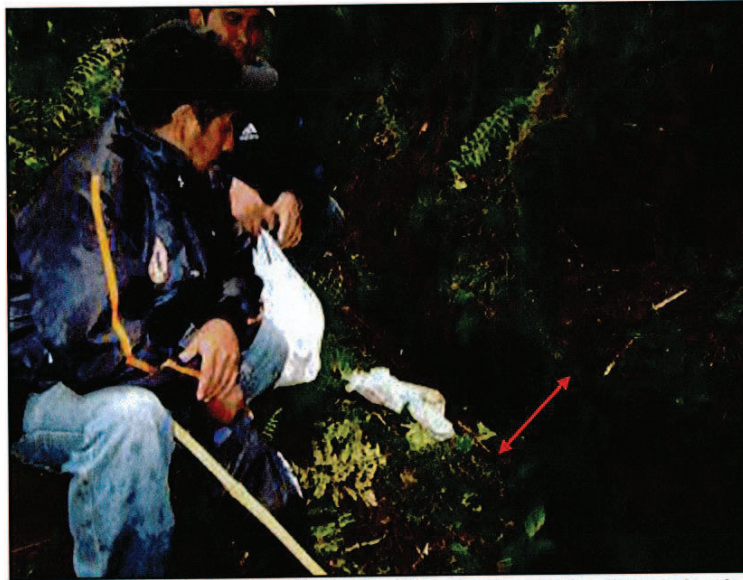
Se ha podido detectar tres juegos de agrietamientos, que delimitan una gran masa de material superficial conformada por elementos detríticos sueltos y dispuestos en áreas inclinadas hacia la ciudad (Madueño, 2011). Actualmente se observa en el cuerpo del deslizamiento nuevas grietas transversales y longitudinales (Foto 17) con un ligero ensanchamiento, desniveles de sus lados y presencia de árboles afectados (Foto 18). Convirtiendo el área de estudio en **zona de alto riesgo**.

Foto 17. Grieta longitudinal de 34 cm. de ancho (tomado de: Madueño, 2011).

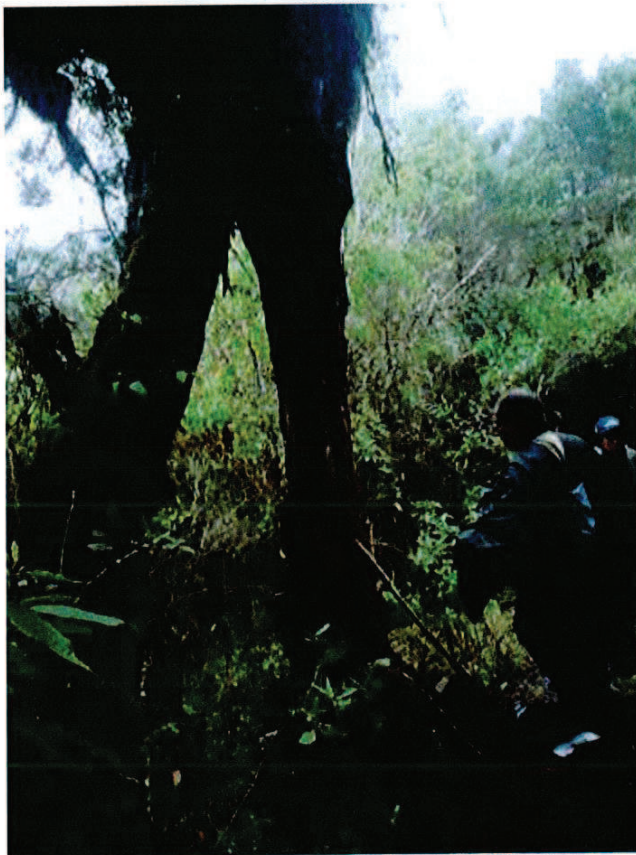
Foto 18. Árbol partido con una separación de 60 cm al 2011 y 75 cm al 2012 (tomado de: Villacorta et al, 2012).

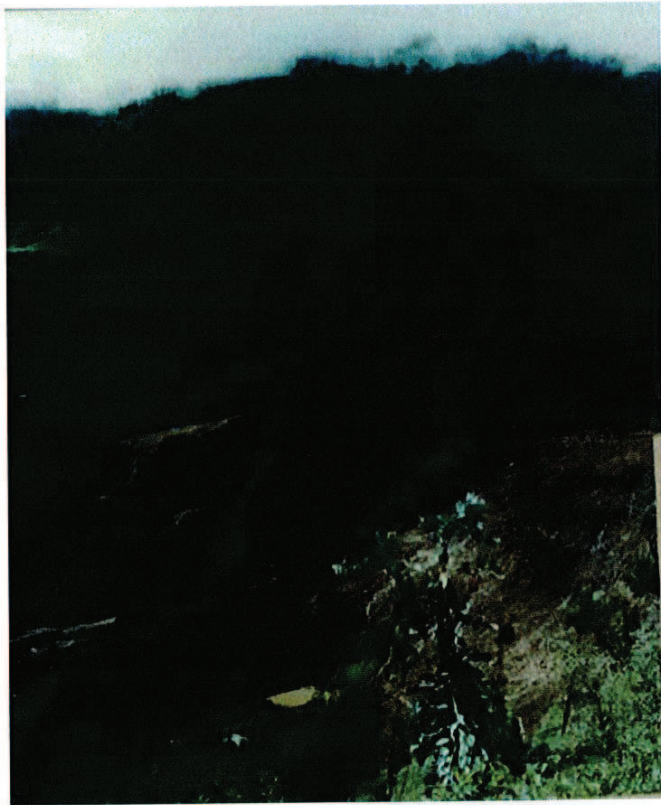
Foto 19. Deslizamiento - flujo que arrasó los poblados de Cchocha y Pumararra (tomado de: Dávila y Zavala, 1997)

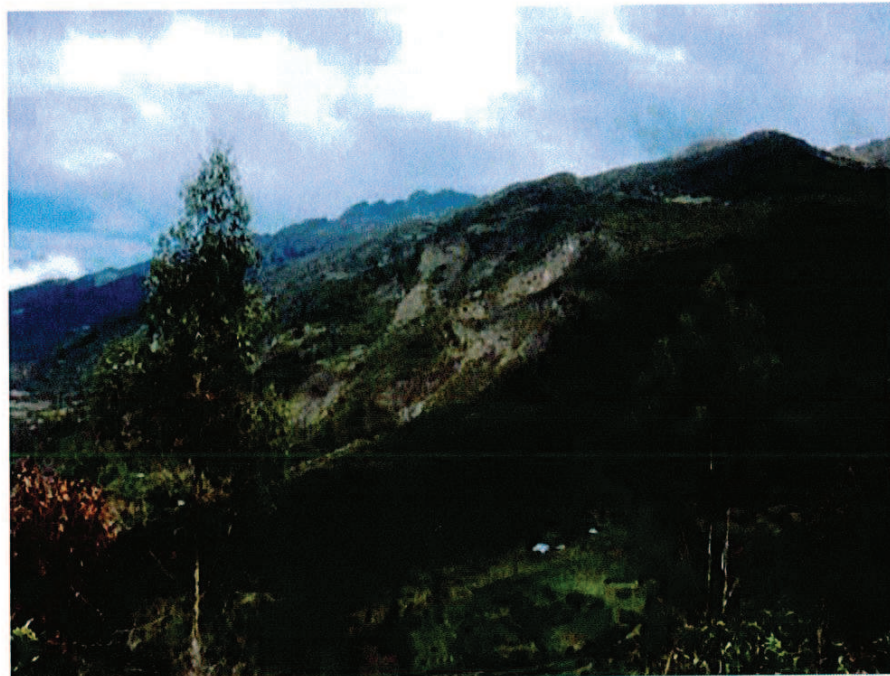
Uno de los más críticos es el deslizamiento de Cocha y Pumaránra que se ubica en una ladera del cerro Laymi. Dicho cerro está constituido por areniscas y lutitas rojas del Grupo Mitu, rocas muy fracturadas, alteradas y de bajo comportamiento geomecánico. En 1997, a consecuencia de precipitaciones excepcionales y presencia de canales sin revestir ubicados en la parte alta de Cocha y Pumaránra que provocaron la infiltración de aguas de escorrentía; se produjo un deslizamiento de gran magnitud. Este evento causó la muerte de 51 pobladores, 200 personas desaparecidas, 53 familias damnificadas y 60 viviendas arrasadas en los caseríos de Cocha y Pumaránra; daños a más de 50 Has de terrenos de cultivo, canales de riego destruidos, muerte de ganado. La masa de lodo desplazada, alcanzó alrededor de 20 m de altura y un volumen de 300 mil metros cúbicos (Foto 19). Actualmente el área del deslizamiento se encuentra abandonada sin embargo se observó la presencia de dos viviendas en la parte baja del deslizamiento (Foto 20).

Foto 20. Vista actual del sector afectado por el deslizamiento de Cchocha y Pumararra.

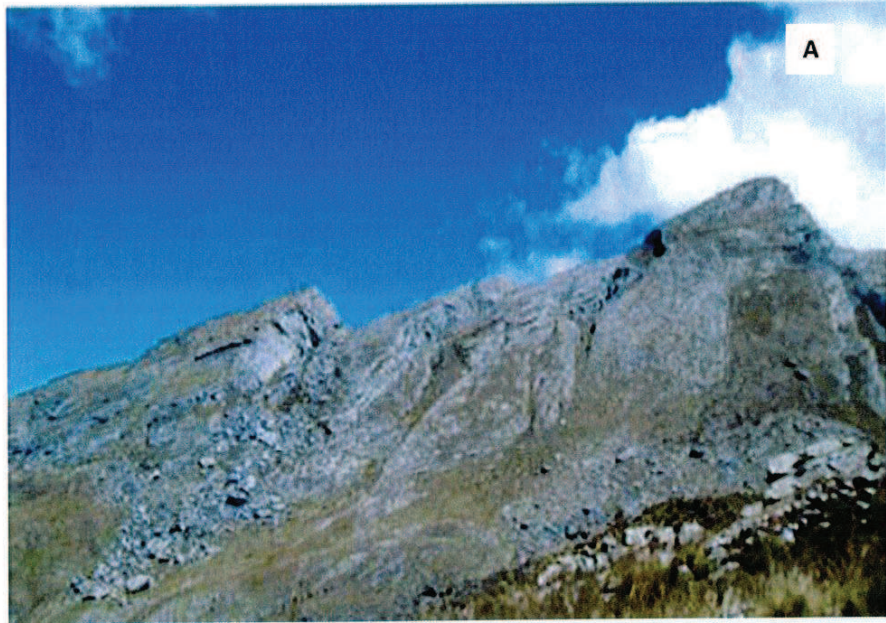
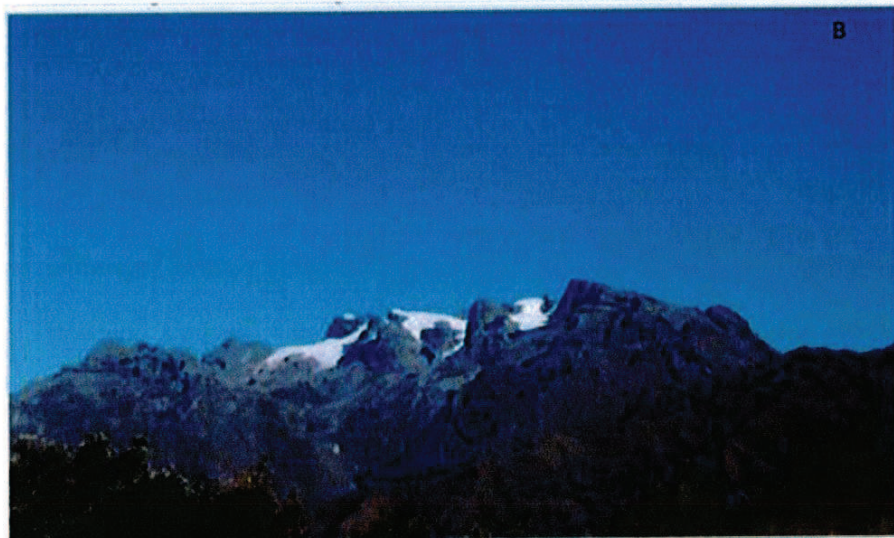
El retroceso de los glaciares asociados al fenómeno del calentamiento global, considerado por muchos un fenómeno indiscutible, se hace visible en el nevado Ampay, Ver Foto 21.

Foto 21 A y B. Dos vistas del Nevado Ampay al 2007 (tomado de: Programa de Ciudades Sostenibles 2007)

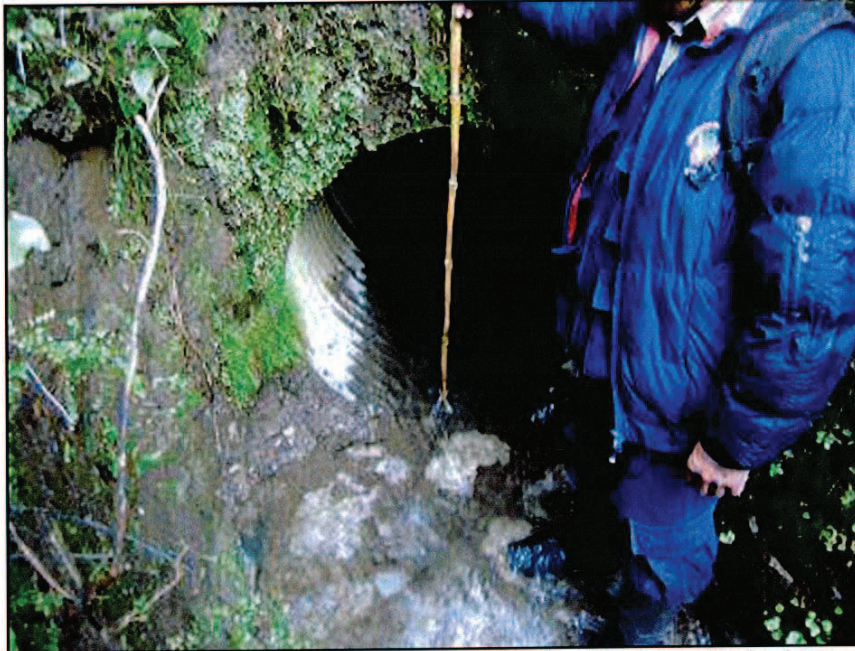
En el año 2011 se registraba su máximo nivel de carga hídrica, con el ingreso de aguas de escorrentía en un caudal promedio de 20 L/seg. y de 15 L/seg. de caudal de descarga hacia el canal aliviadero (Foto 22, Madueño, 2011).

Foto 22. Medición del caudal en el canal de descarga de la Laguna Angascococha (tomado de: Madueño, 2011).
