## INFORME DE EVALUACIÓN DEL RIESGO POR INUNDACIÓN PLUVIAL DEL SECTOR 11 DEL DISTRITO DE AYABACA, PROVINCIA DE AYABACA Y DEPARTAMENTO DE PIURA.

MAYO 2019

Municipalidad Distrital de Ayabaca, sector 11, provincia Ayabaca, del departamento de Piura

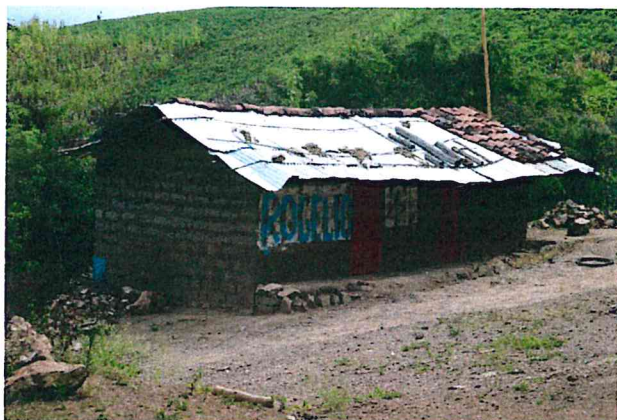
**FOTOGRAFÍA N° 01: Material predominante de las Viviendas**

Vivienda construida en adobe con refuerzos de palos de madera, con cobertura de calamina, ubicado cerca de la autopista en pendiente.

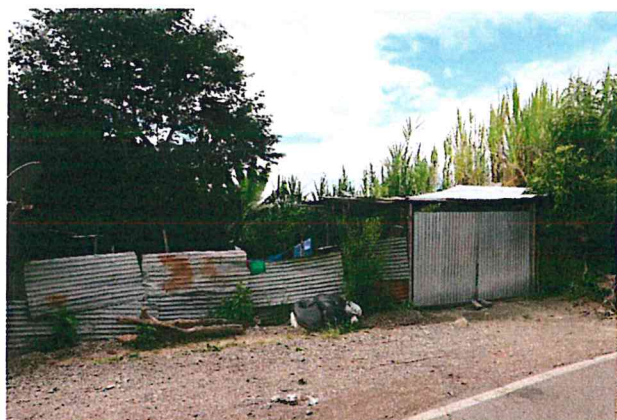
**FOTOGRAFÍA N°02: Viviendas en estado precario**

Viviendas con materiales precarios, a base de calaminas, ubicada cerca de la autopista en pendiente.

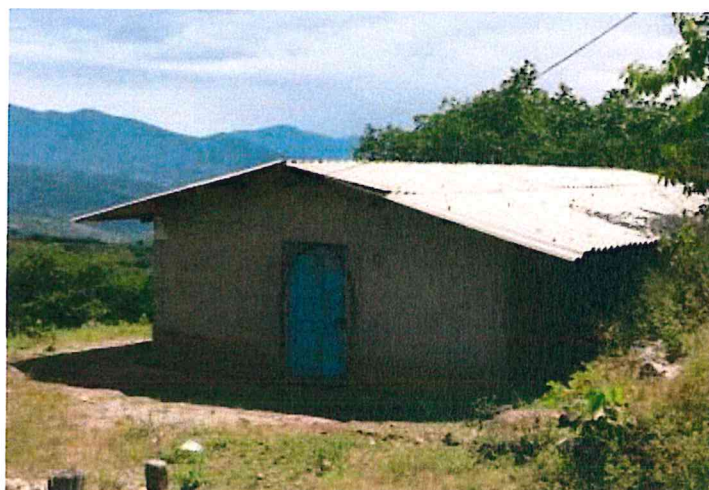
**FOTOGRAFÍA N°03: Vivienda de ladrillo y cemento ubicado en suelo inestable.**

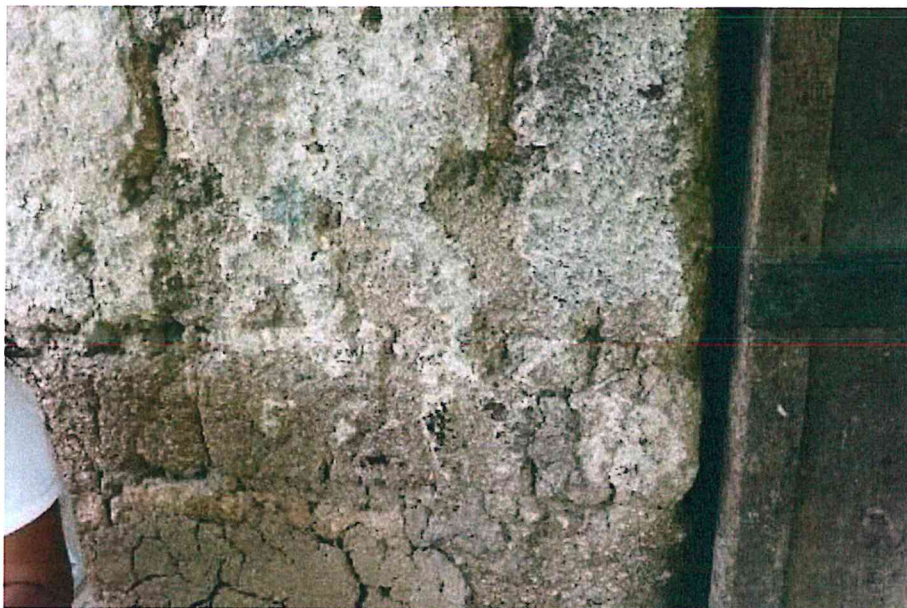
**FOTOGRAFÍA N° 05: Vivienda con rajaduras múltiples, genera peligro de derrumbe para los niños en el  
sector 11**

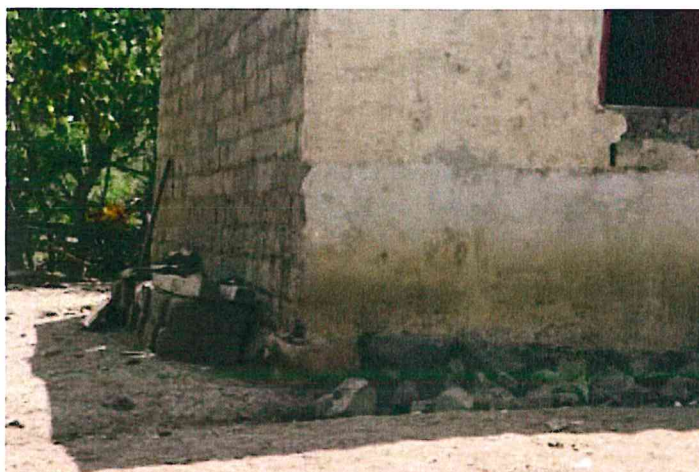
**FOTOGRAFÍA N° 06: Vivienda a punto de colapsar en el sector 11**

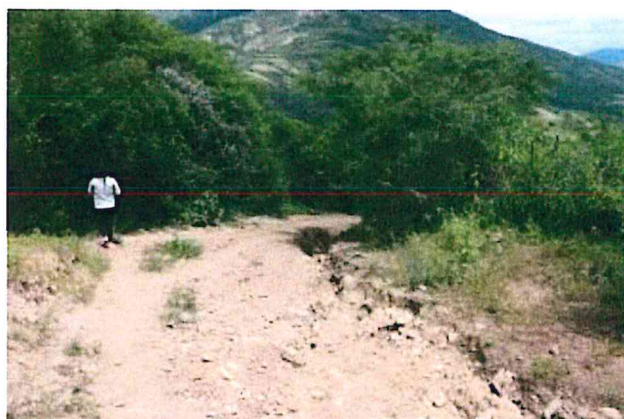
**FOTOGRAFÍA N° 07: Infraestructura vial – sector 11**

En la Fotografía 07, las vías no se encuentran asfaltadas y también el terreno tiene fuertes pendientes de inclinación, hace que el vehículo llegue hasta cierto punto, para posteriormente se llegue caminando en las partes altas de algunas viviendas, se recomienda llevar algún aparato GPS por motivo del caserío se encuentran alejado, asimismo se logra percibir ante un fenómeno meteorológico muchas viviendas se verían afectadas por el curso del agua, a la vez el incremento de lluvias producirían daños en las viviendas contiguas.

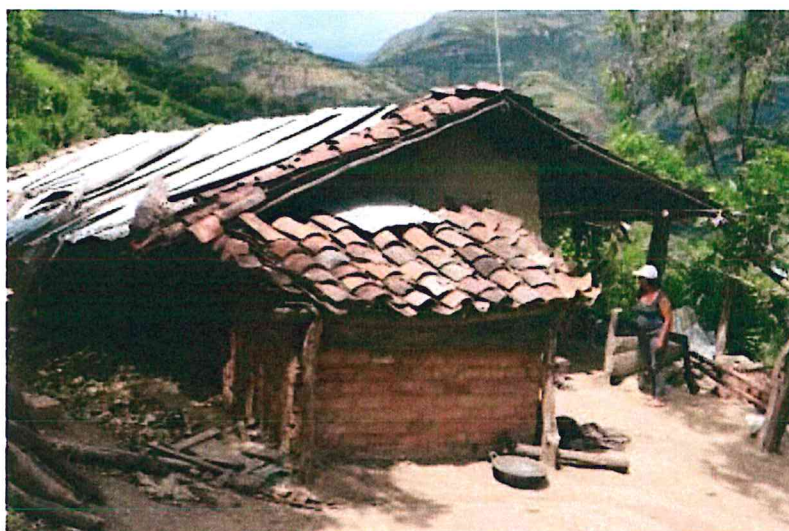
**FOTOGRAFÍA N° 08: Vivienda deteriorada – sector 11**

En la Fotografía 08, se visualiza una vivienda construida en adobe y bambú, sin tener ningún tipo de conocimiento en construcción, este es una evidencia de que los pobladores construyen sus viviendas sin tener alguna capacitación o conocimientos antes de construir sus viviendas, muy

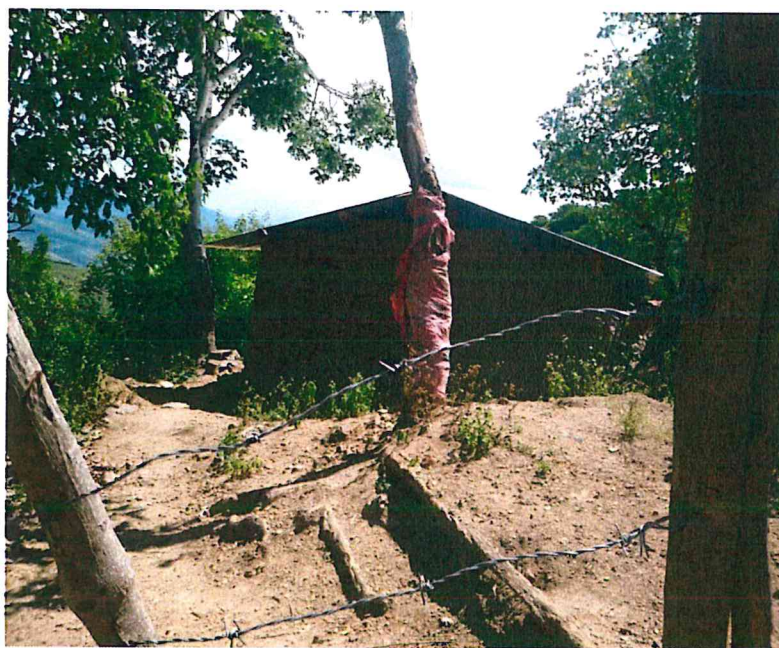
**FOTOGRAFÍA N° 19: Edificaciones expuestas y susceptibles a un peligro de origen natural en el sector 11**

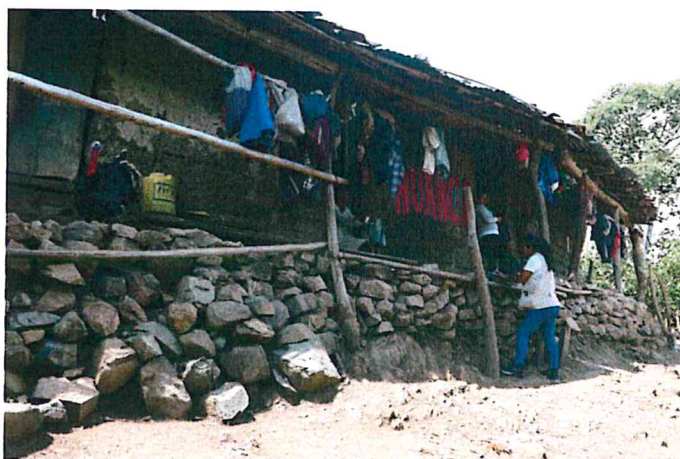
**FOTOGRAFÍA N° 20: Viviendas inadecuadas o precarias en la zona de estudio del sector 11**

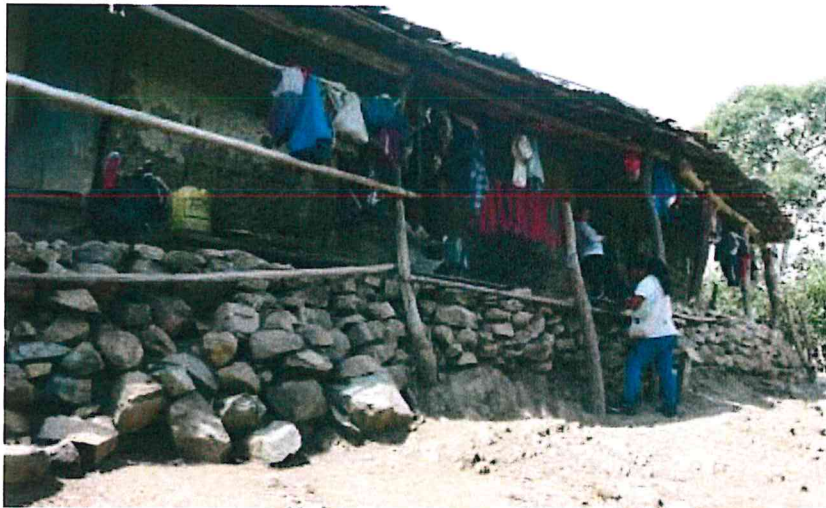
Vivienda construida en adobe con refuerzo de vigas de madera, techo de calamina, sin ventanas.

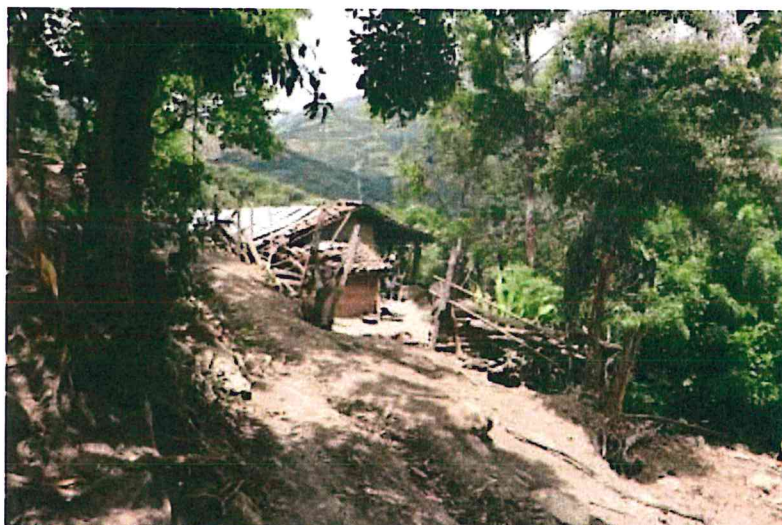
Vivienda construida en adobe, techo con calamina y teja, sin ningún sistema constructivo aprobado en la R.N.E. Cuenta con servicios higiénicos.

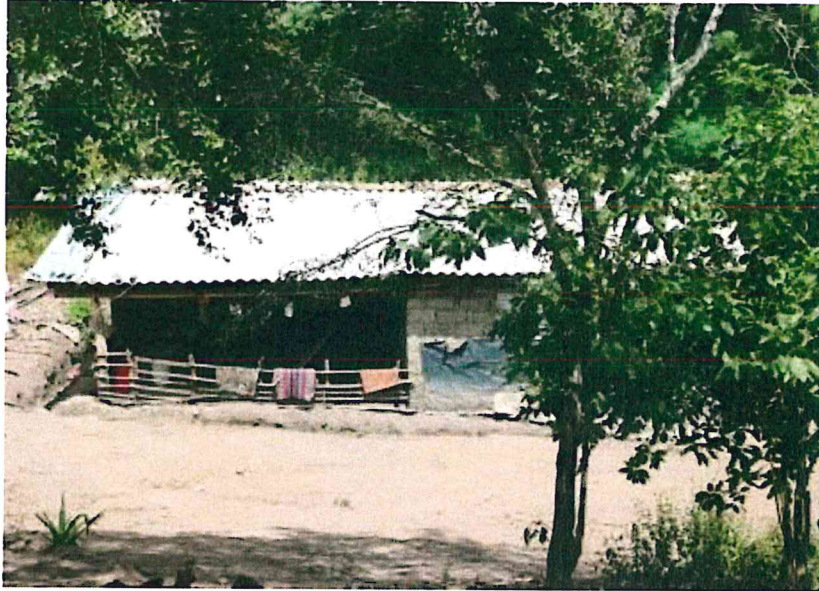
Vivienda construida en adobe y sin ningún sistema constructivo aprobado en el R.N.E. en la parte de la fachada cuenta con una cubierta de cemento en mal estado, presenta techo de calamina con un grado medio de riesgo a colapsar.

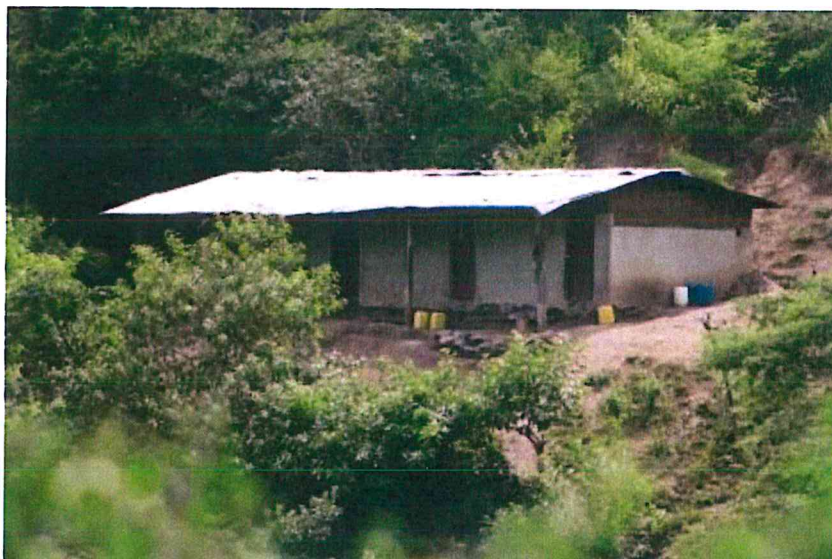
Toma Vivienda construida en ladrillo, techo de calamina, no cuenta con vereda. Se puede percibir que la vía de acceso no se encuentra asfaltada, siendo de trocha carrozable.

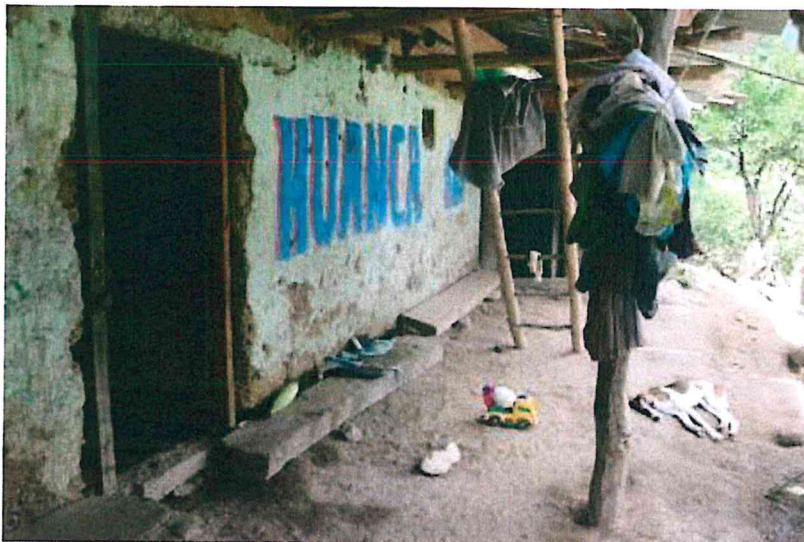
Toma Vivienda construida en adobo en estado deteriorado, no cuenta con vereda. Se puede percibir que la vía de acceso no se encuentra asfaltada, siendo de trocha carrozable.

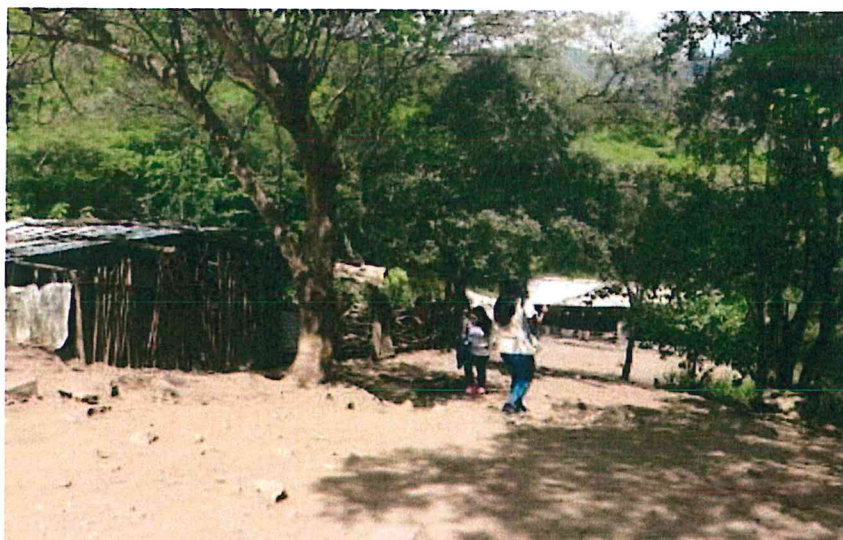
Vivienda construida en palos de madera y calamina. Se puede percibir que la vía de acceso no se encuentra asfaltada, siendo de trocha carrozable.

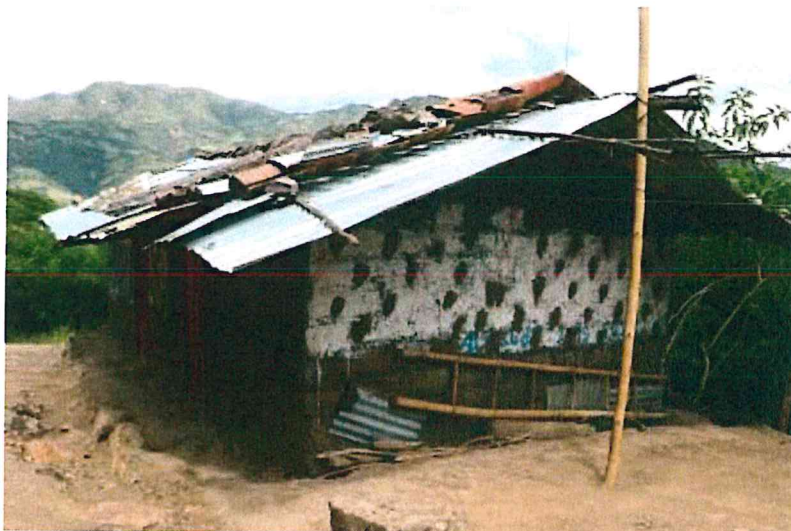
Vivienda construida en adobe, cuenta con puertas de madera con techo de calamina y teja, no cuenta con acera.

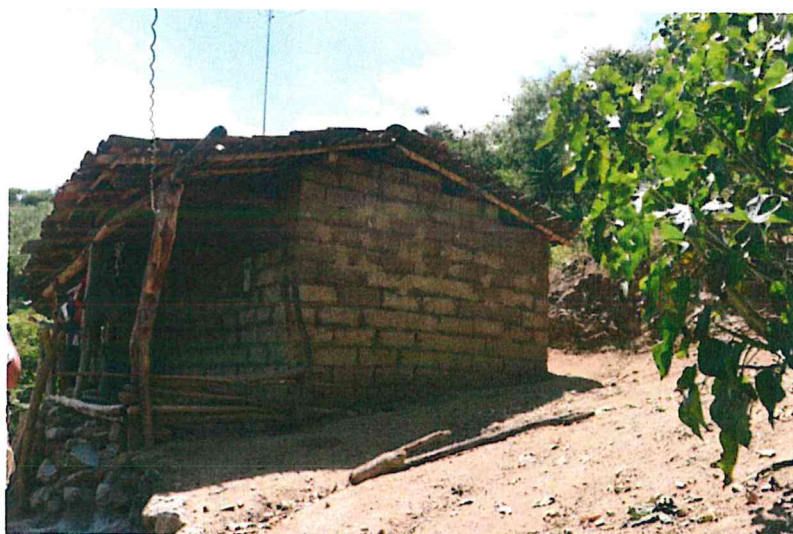
Vivienda construida en adobe, techo con calamina y teja, sin ningún sistema constructivo aprobado en la R.N.E. con cimentación de piedras y soportes de madera.

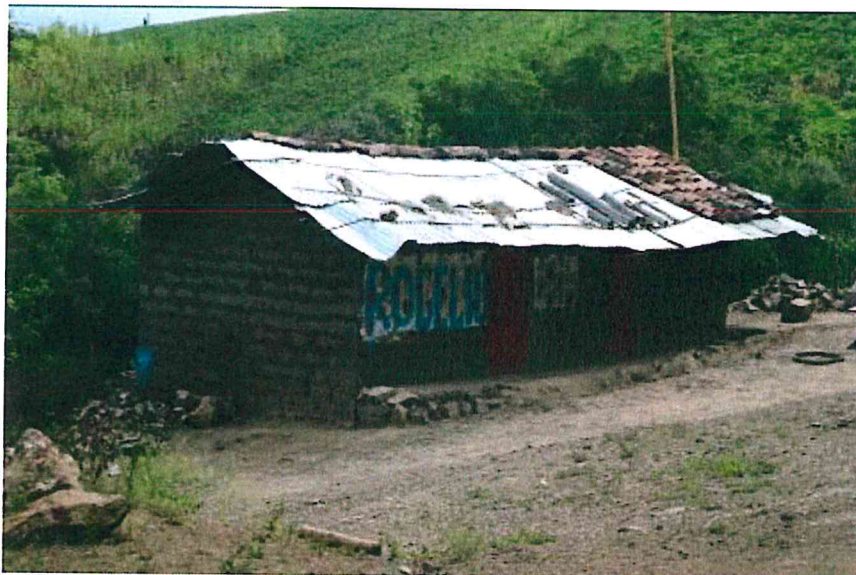
Construcción en muro de adobe, presenta puerta y techo con calamina y  
puertas. Sin ningún conocimiento en sistema constructivo.

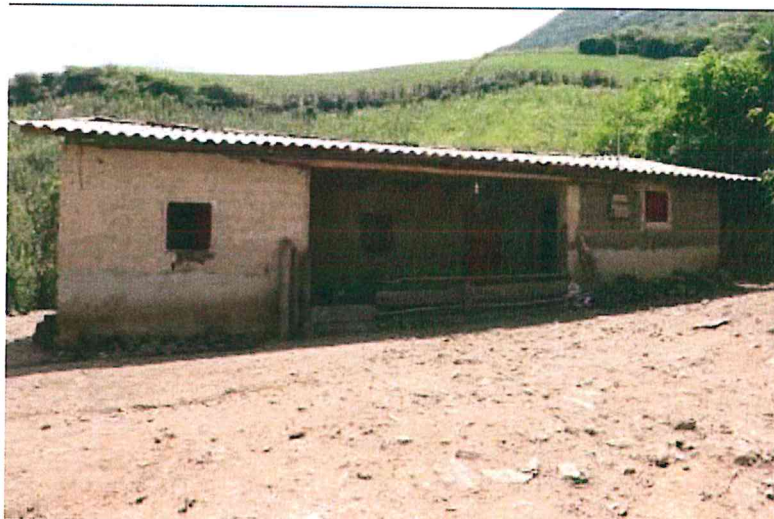
Vivienda construida en adobe, cuenta con puertas y ventanas con techo de  
calamina, en pendiente.

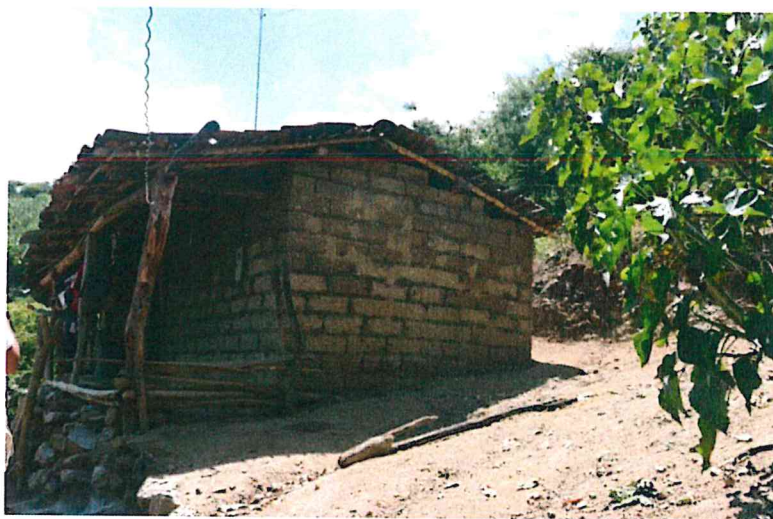
Toma Vivienda construida en adobe, la fachada principal solo cuenta con una puerta de madera techo con calamina y palos de madera. La vivienda cuenta con un alto riesgo a colapsar por el deterioro que se encuentra la casa.

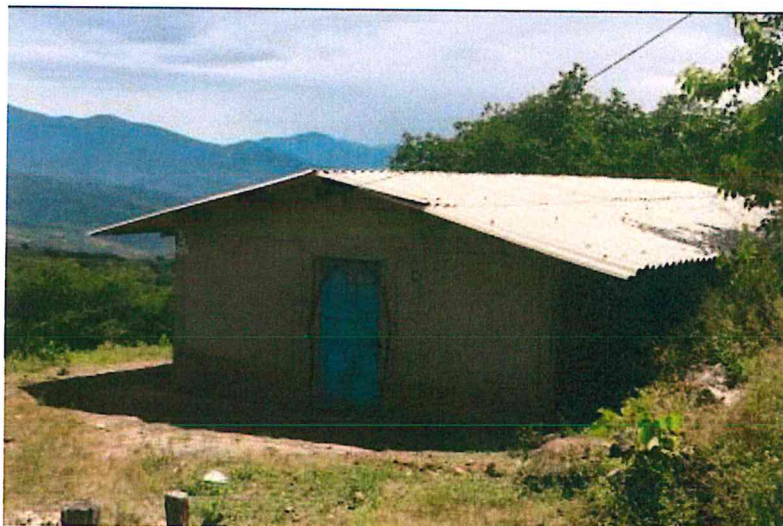
Toma de fotos, vivienda de bajo riesgo, construida adobe, con vigas de madera, puerta de madera, sin ventanas y techo de eternit. Se puede percibir que la vía de acceso no se encuentra asfaltada, siendo de trocha carrozable.
