INFORME TÉCNICO
Geología Ambiental y Riesgo Geológico

**ASPECTOS GEODINÁMICOS EN LOS
DISTRITOS DE LARI, MADRIGAL Y MACA**
(PROVINCIA CAILLOMA, REGION AREQUIPA)

POR:
BILBERTO ZAVALA C.
MANUEL VILCHEZ M.
MALENA ROSADO

LIMA – PERU
MARZO 2009

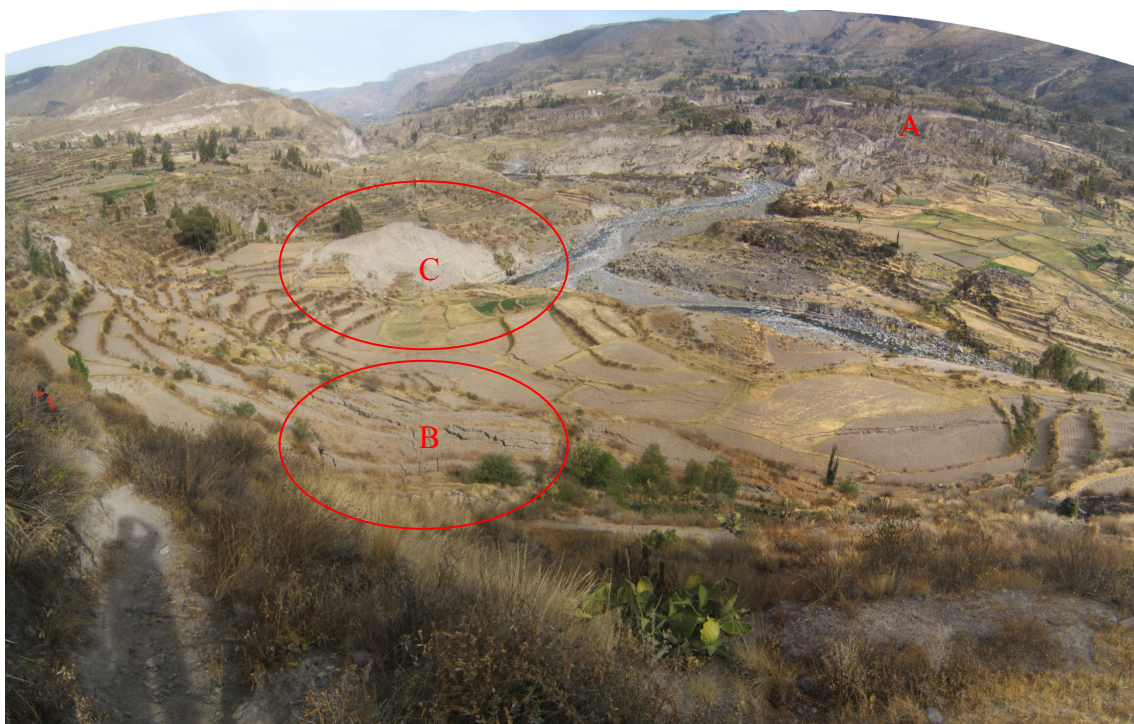
La escarpa principal oeste tiene un salto de 2,50 a 3,00 m, mientras que en el lado este alcanza un salto de hasta 30 m de altura (Fotos 1, 2 y 3).

Foto 1. Vista aguas arriba de la morfología del valle del río Colca. En el lado derecho de la foto el deslizamiento complejo de Maca y en el lado izquierdo de la foto agrietamientos (B) y “soplamientos” (C) de material asociados al deslizamiento de Juanca-Lari.

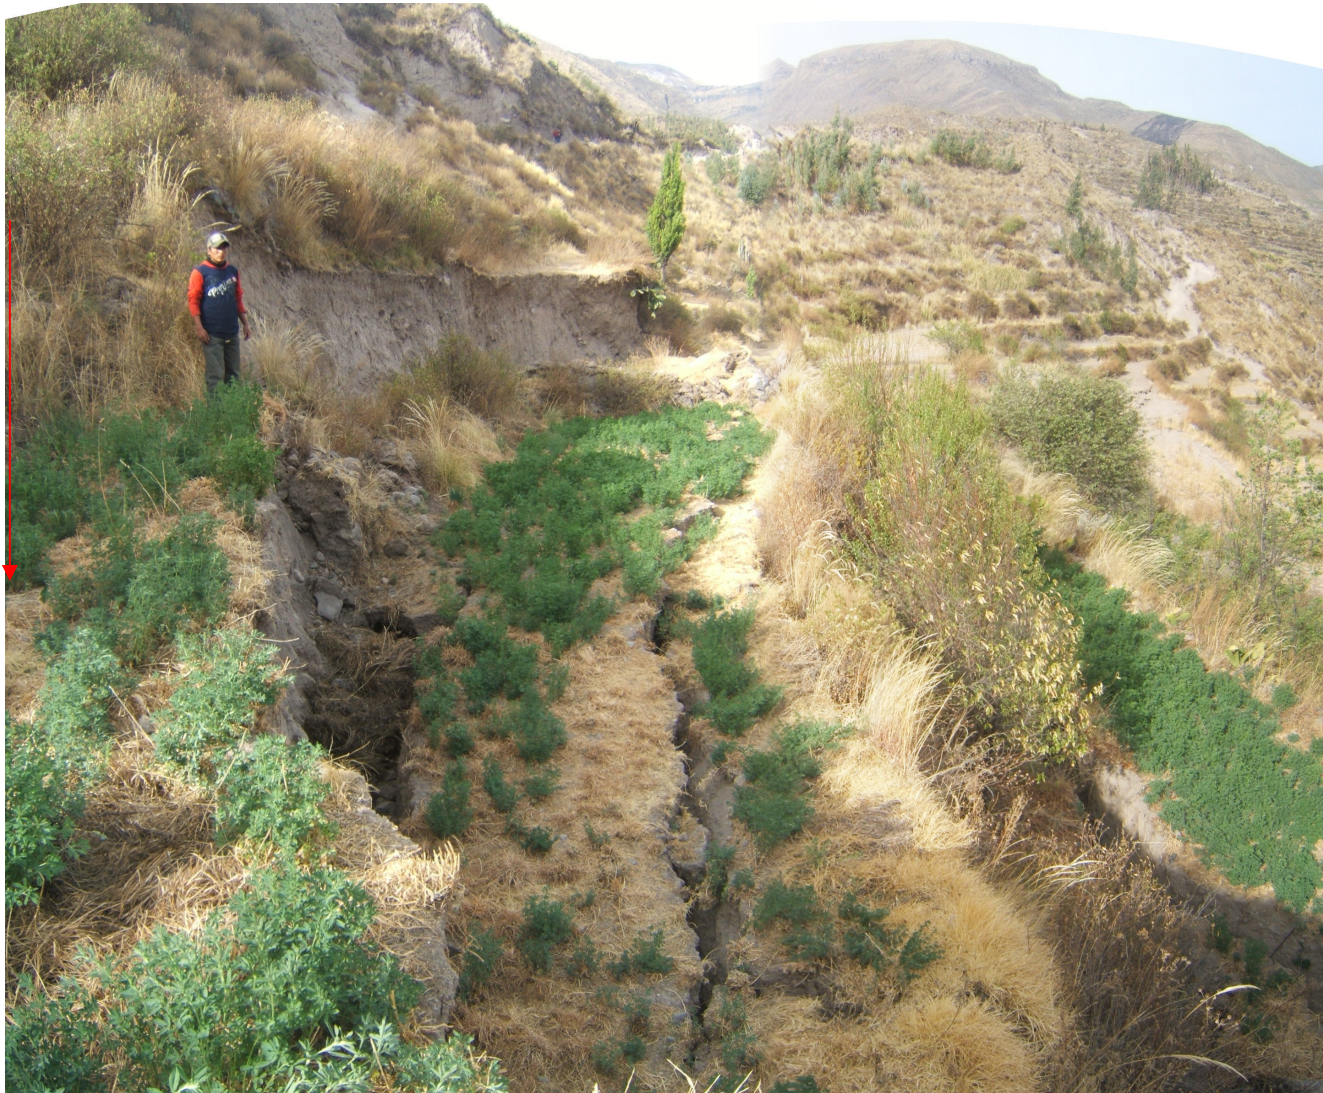
Foto 2. Escarpa y salto principal, agrietamientos del terreno en el lado oeste del deslizamiento que afectó terrenos de cultivo.

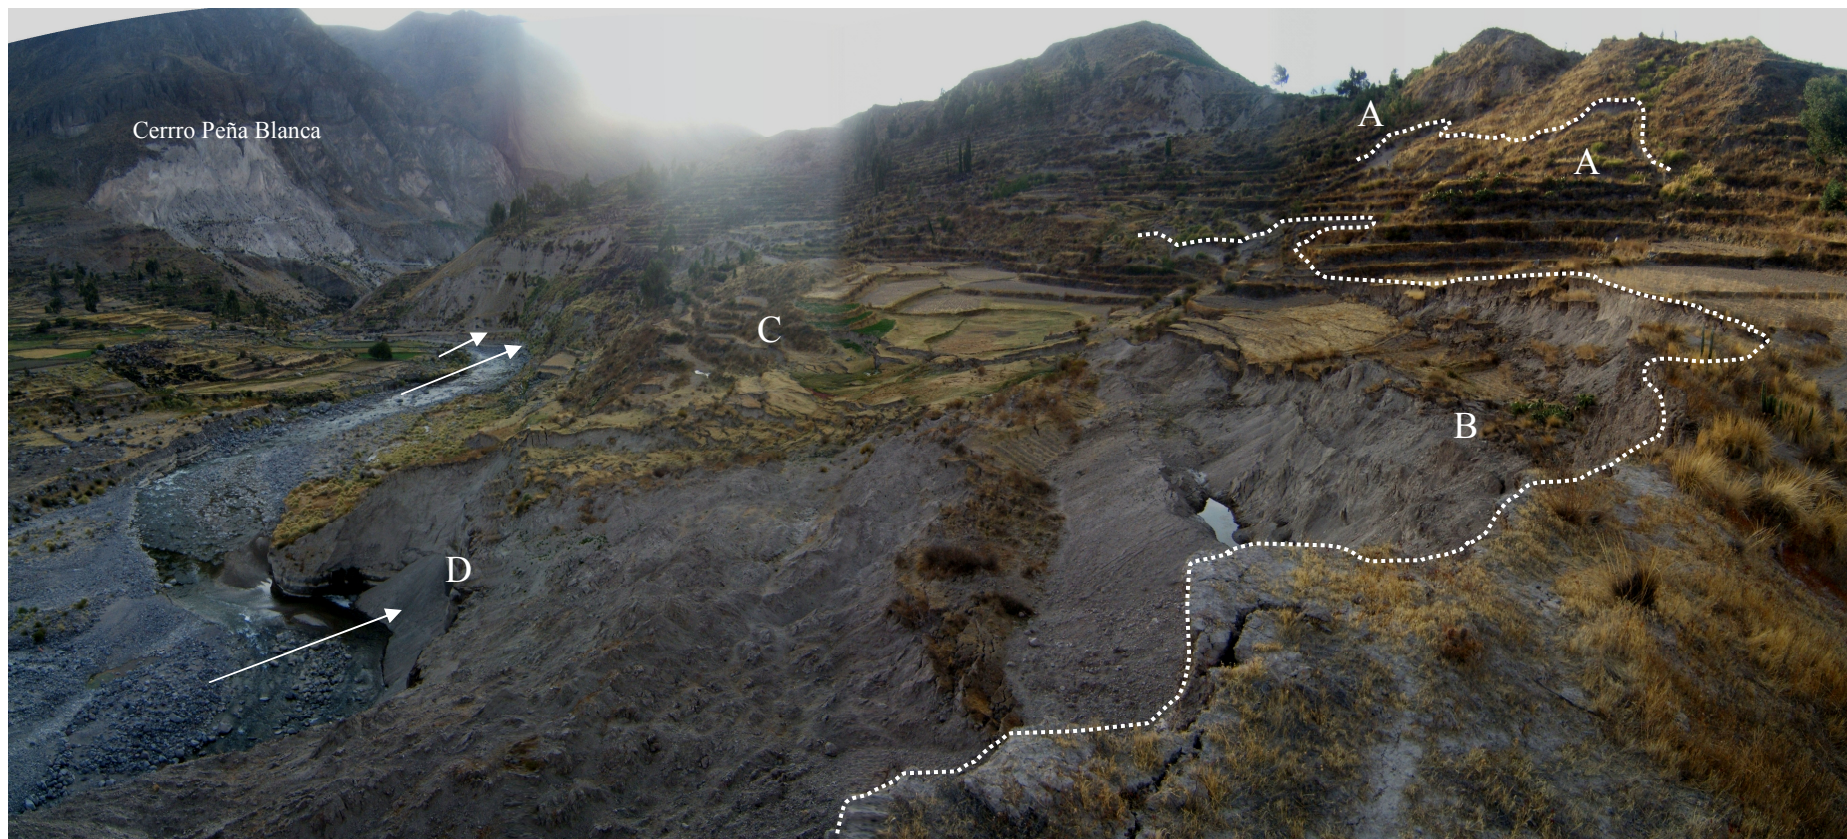
El sector afectado se denomina Juanca-Lari y se catalogó como un deslizamiento rotacional de una sola masa con basculamientos y agrietamientos en el terreno de la zona desplazada, diferenciándose dos sectores con características particulares.

Foto 3. Vista panorámica del deslizamiento de Juanca-Lari. Se distingue: A) las escarpas o zonas de arranque superiores irregulares; B) terracillas o terrenos escalonados en el material deslizado multirotacional, con afloramientos de agua en el lado este del deslizamiento; C) basculamiento del terreno en el pie del deslizamiento; D), erosión o socavamiento del río Colca.

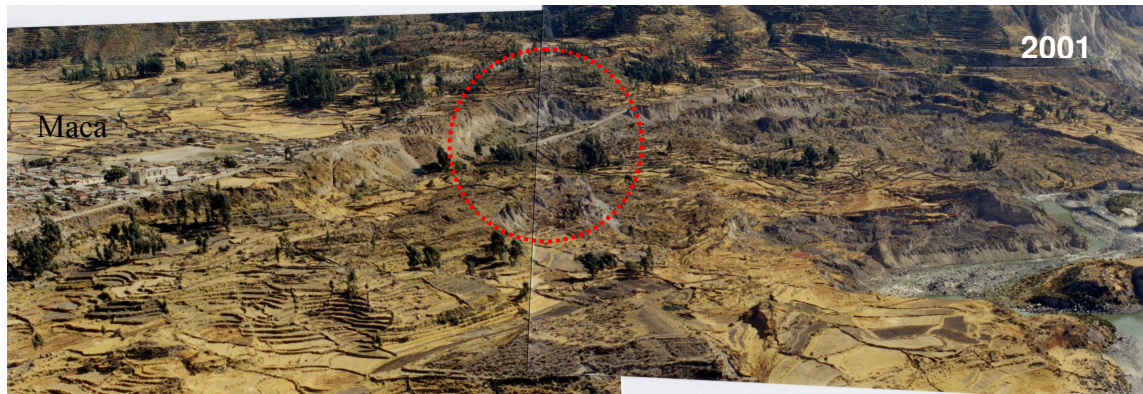
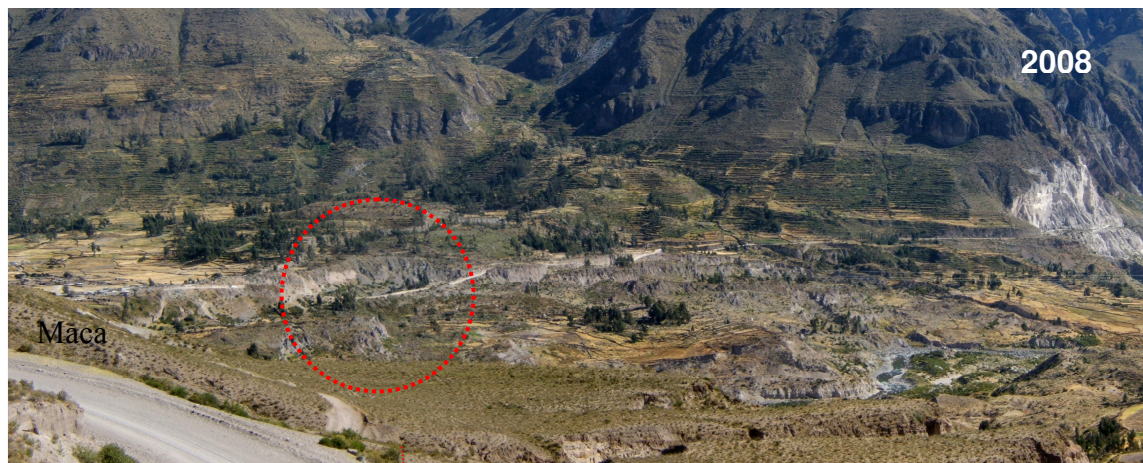
El deslizamiento de Maca muestra un proceso de remoción complejo con escarpas rectas a irregulares, desplazamientos verticales importantes y empuje del material hacia el río. Su activación afecta periódicamente áreas de cultivo y un tramo importante del circuito turístico del cañón del Colca. El avance de los últimos siete años puede apreciarse en las fotos comparativas de diferentes años (Fotos 4, 5 y 6).

Fotos 4 y 5. Vistas panorámicas comparativas del deslizamiento de Maca, tomadas en junio 2001 (superior) y junio 2008 (inferior). Se denota el avance en el desplazamiento en una parte de la escarpa de deslizamiento principal.

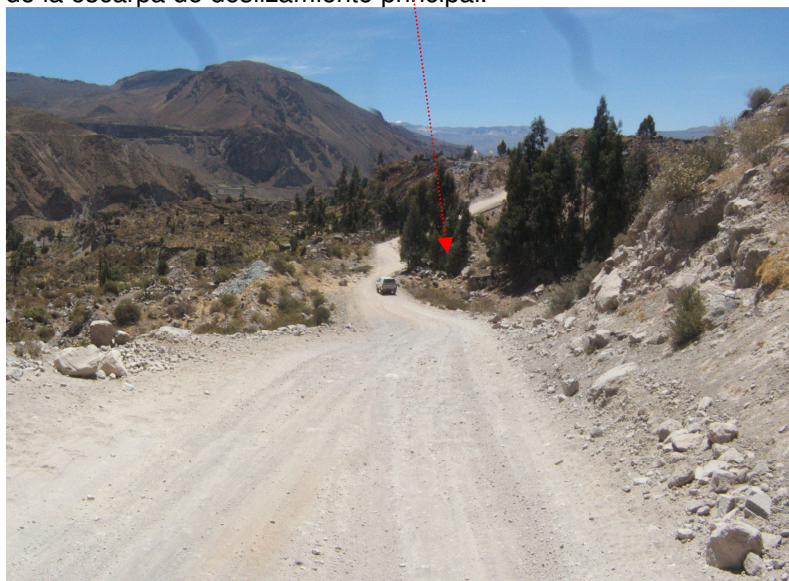
Foto 6. Acercamiento mostrando una parte del desplazamiento vertical en el deslizamiento de Maca-Chacaña, sobre la carretera a Cabanaconde.

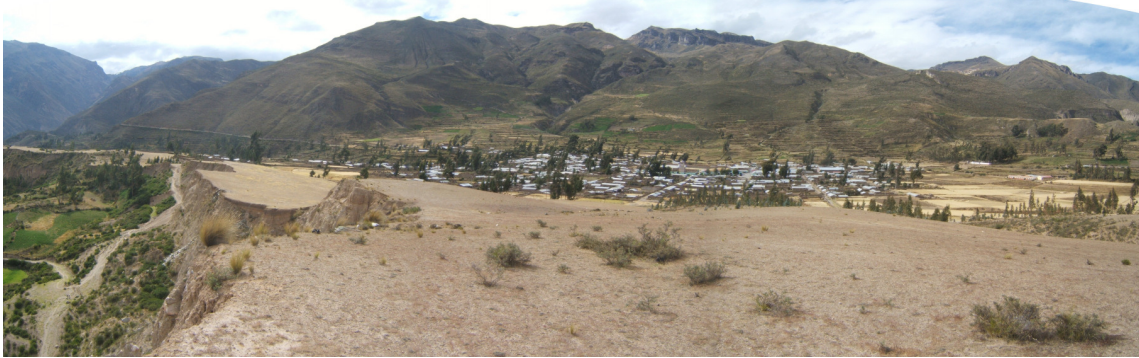
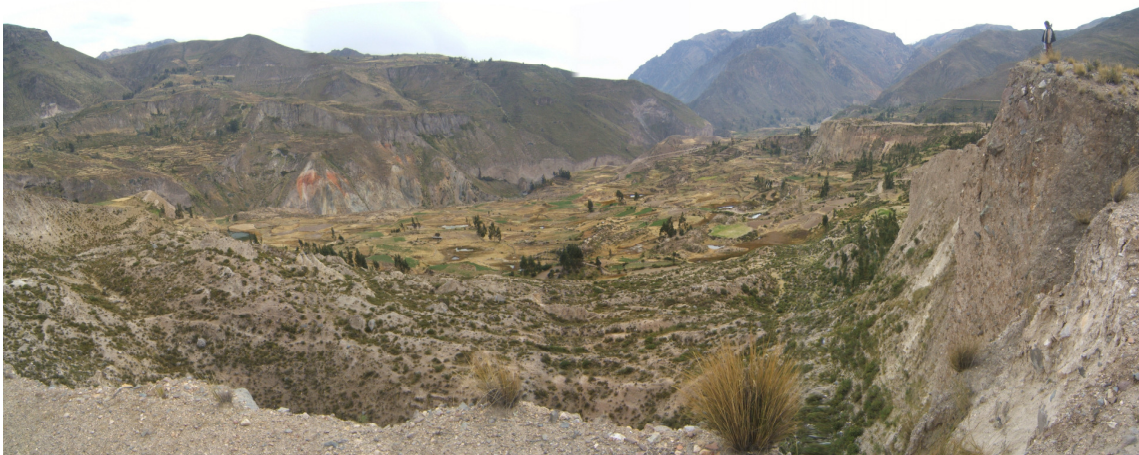
En el deslizamiento de Madrigal, se puede apreciar una escarpa principal de forma semicircular, cóncava de deslizamiento rotacional de 70 m de altura; se tiene también escarpas secundarias, terreno escalonado hacia el valle y la presencia de abundantes bofedales, producto de las filtraciones de aguas subterráneas (Foto 7 y 8). En general el deslizamiento afecta terrenos de cultivo.

Fotos 7 y 8. Vistas del deslizamiento de Madrigal.

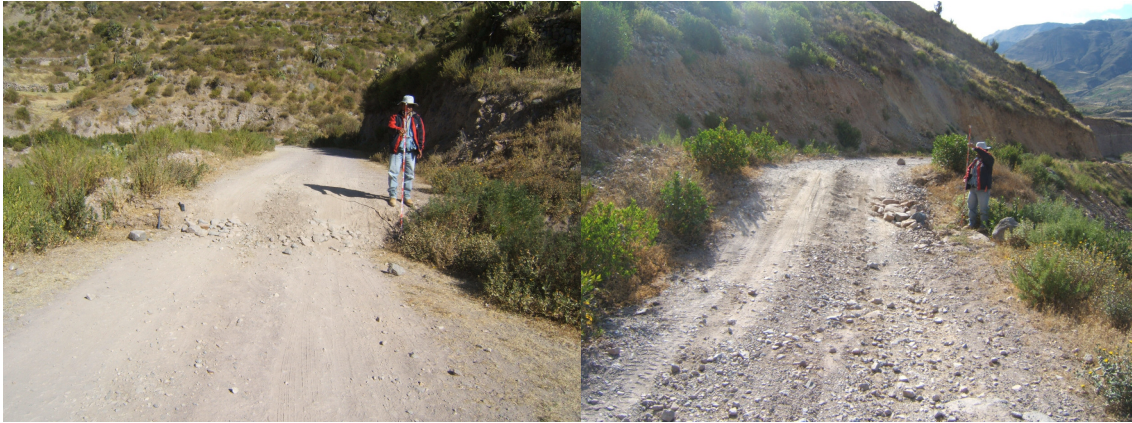
Es una zona crítica por deslizamiento de tierras que compromete tramo de carretera que une Lari con Maca. Se trata de un deslizamiento rotacional antiguo reactivado por sectores en el cuerpo. Su avance retrogresivo comprometería inclusive tramo de la carretera a Cabanaconde.

Sobre los desarrollos de esta carretera nueva entre Lari y Maca se aprecian asentamientos en la plataforma de hasta 0,40 m, agrietamientos y filtraciones de aguas (Fotos 9, 10 y 11).

Foto 9. Asentamientos en la plataforma de la carretera; cuerpo del deslizamiento del cerro Antahuilque.

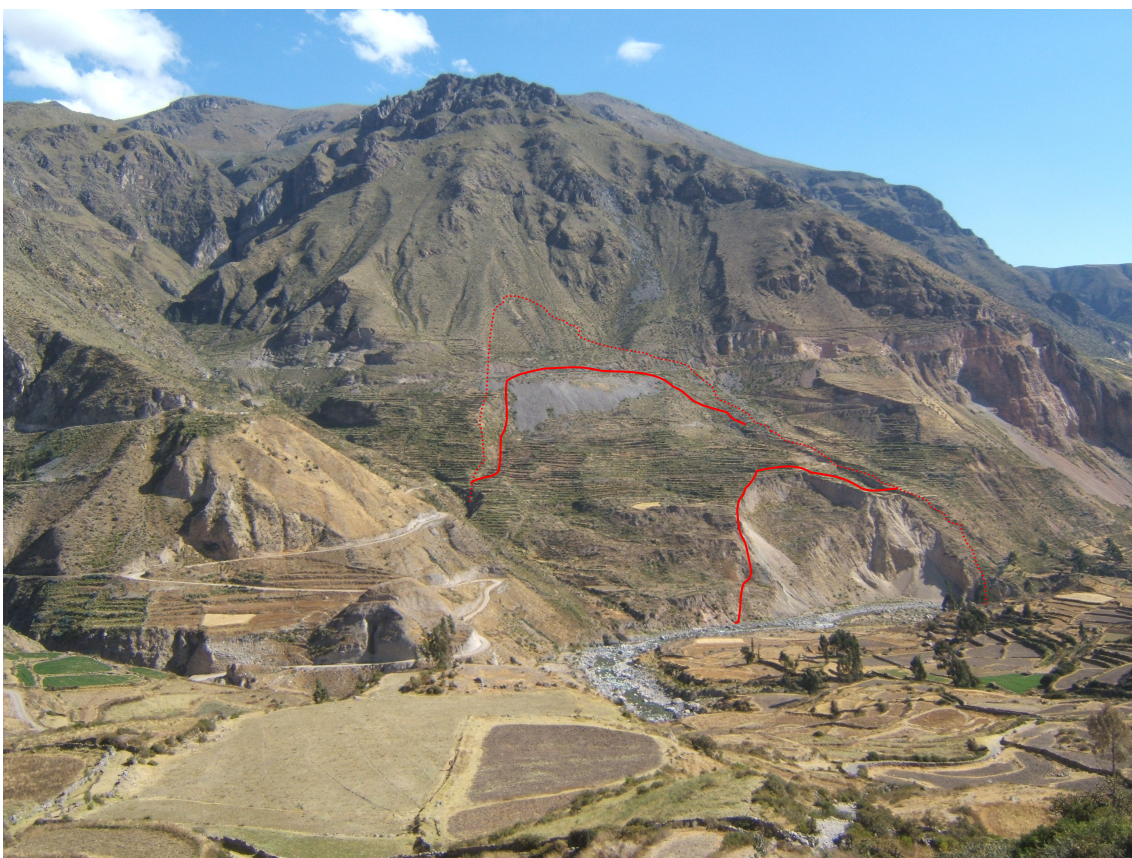
Foto 10. Vista panorámica del deslizamiento del cerro Antahuilque (entre Lari y Maca).
