Informe Técnico N° A6460

# Evaluación de peligros geológicos en la microcuenca de Ccochoc

Provincia de Calca - Región Cusco

MAYO 2011

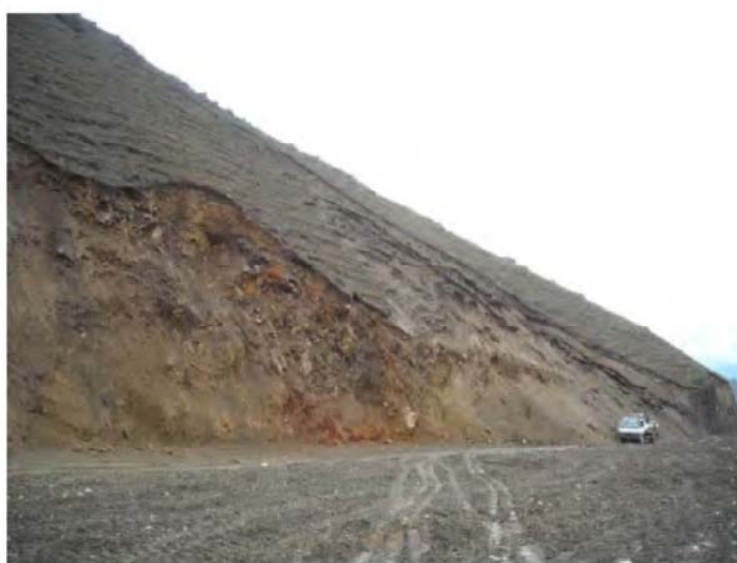
En esta zona se observan un conjunto de deslizamientos que se formaron por la poca competencia geomecánica de las pizarras y lutitas, estas rocas son propensas a saturarse con agua, lo que favorece la formación de deslizamientos y reptaciones de suelos. Los "detonantes" de estos deslizamientos pueden ser las precipitaciones excepcionales y los sismos. Es importante mencionar que los cortes de talud que se viene ejecutando para la ampliación de la carretera que une Lares con Calca, son factores de desestabilización de las laderas (Figura 5).

Figura 5: Formación de deslizamientos debido al corte de talud y ampliación de la carretera Calca-Lares

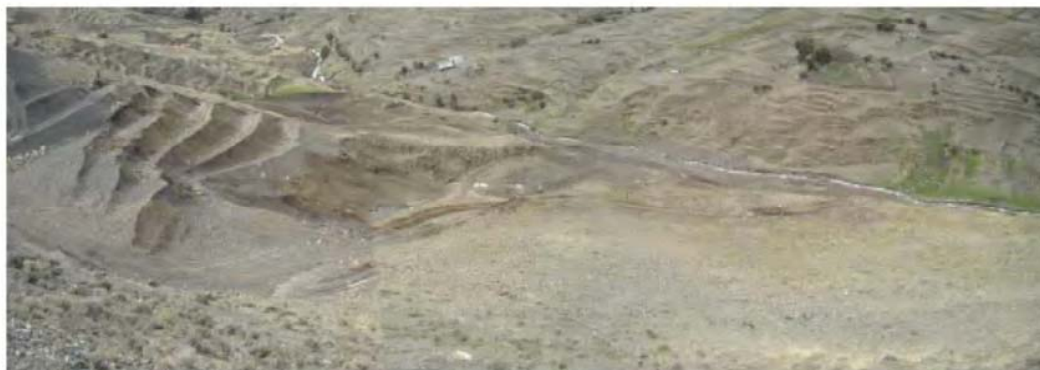
En el Km 21+000, se ubica un botadero del material de corte de los taludes, este al no tener obras de contención y tratamiento, se generan deslizamientos de tierra y flujos de detritos detonados por las intensas precipitaciones pluviales que se producen en la zona. Este material "almacenado" podría saturarse y deslizarse pendiente abajo represando el río (Figura 6).

Figura 6: Base del botadero de la carretera Calca-Lares (Km 21), este genera flujos de lodo, ya que el material no tiene obras de contención y un tratamiento.

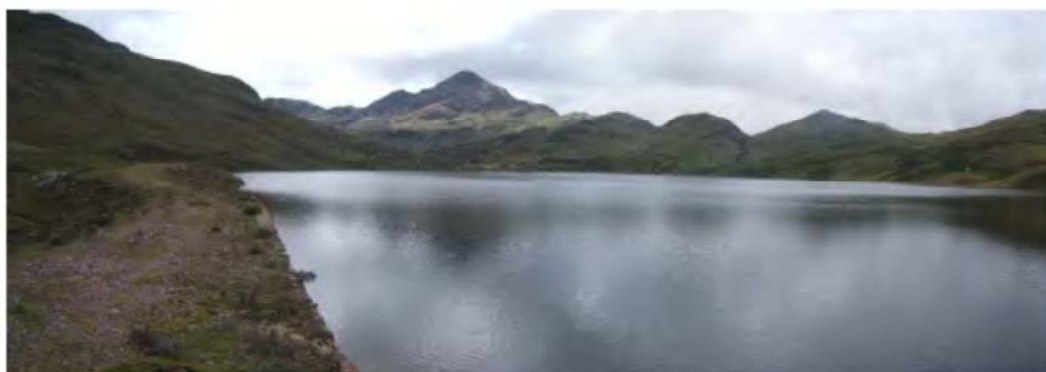
Representa una de las zonas más críticas de la microcuenca, debido a la presencia de rocas de mala calidad (muy alteradas y fracturadas) y a la ubicación de una falla geológica (falla Calca) con características morfológicas de ser activa (Ver capítulo 6). Corroborados por la ubicación de movimientos en masa complejos (deslizamientos – flujos). A esto se suma que en la parte alta se ubican nueve lagunas (Qomercocha, Llulluchayoc y Pucacocha, Huymillacocha, Mancacocha, Pampacocha, Suntucocha, Ccomercocha y Teracocha), las que podrían generar junto con un posible sismo, huaycos, aluviones y avalanchas que afectarían pueblos que se encuentran aguas abajo del río Ccochoc, incluyendo la ciudad de Calca. De todas estas lagunas, Suntucocha y Pampacocha están represadas aprovechando los diques naturales generados por las morrenas (Figura 7).

Figura 7: Vista panorámica de la laguna de Pampacocha.

La laguna de Pampacocha es la más grande y debido a sus volúmenes de agua represada, debe ser evaluada y su infraestructura de represamiento remodelada. De la misma manera las lagunas de Suntucocha, Mancacocha y Huymille.

Además se deben construir obras de ingeniería y planificar su mantenimiento periódico para regular los desfuegos de agua, cuando estas superen el espejo de agua debido a las intensas precipitaciones pluviales que se dan en la cuenca alta. Las obras actuales se encuentran deterioradas, generando alerta en la población.

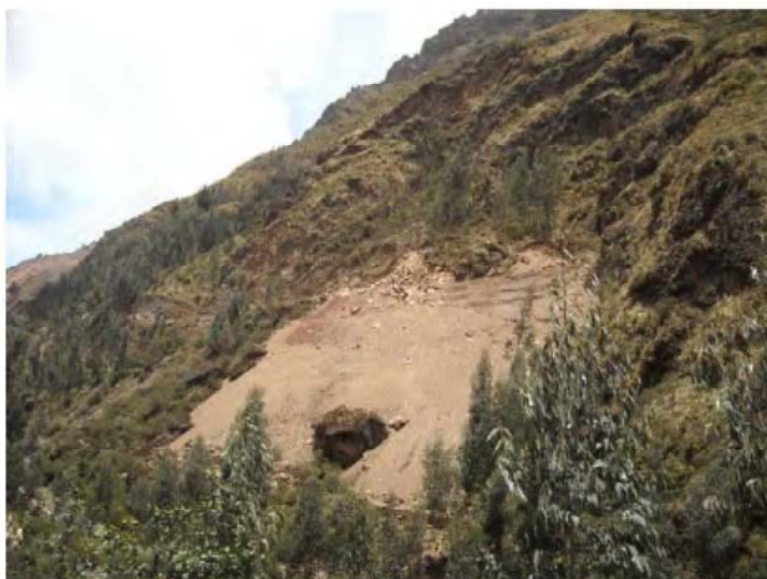
En las laderas de la quebrada se han cartografiado deslizamientos que se producen principalmente por los cortes de talud (apertura o ensanchamiento) en el asfaltado de la vía que une las ciudades de Calca y Lares. Es importante mencionar que los materiales de corte del talud son arrojados al talud inferior (Figura 8). Teniendo en cuenta que la zona es de alta precipitación pluvial, el material arrojado podría generar flujos de lodo, deslizamientos y represamientos del río.

Figura 8: Material excedente del corte de talud arrojado hacia el río Ccochoc, quebrada Totorá

El río Ccochoc en este sector pasa por un lugar bastante estrecho casi encañonado en el cual de generarse un deslizamiento que podría represarlo y provocar un posterior huayco que descendería por el río Ccochoc, destruyendo terrenos de cultivo e infraestructura a lo largo de la quebrada.

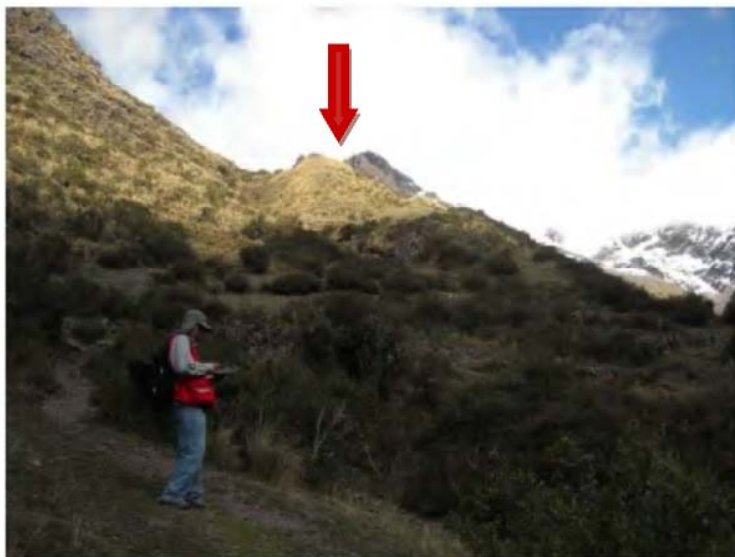
Con estos antecedentes y con el inventario de movimientos en masa, determinamos que está quebrada constituye una zona de alto riesgo. Acrecienta el riesgo, la presencia, a 1.5 km de distancia de la cadena de nevados, de una "falla geológica activa", ya que esta estructura geológica se encuentra bien conservada y afectando depósitos glaciares posiblemente de la última pequeña glaciación. Esta falla constituye un peligro ya que de reactivarse podría generar un sismo y consecuentes avalanchas que podrían afectar los poblados que se encuentran aguas abajo.

Figura 10: Falla geológica afectando depósitos fluvio glaciares cuaternarios. (Ver fecha roja)

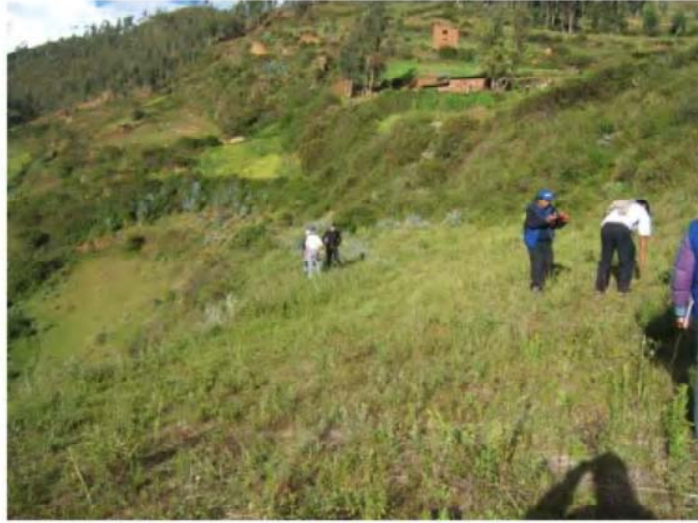
Este evento constituye la reactivación de un antiguo deslizamiento (Mapa 4). La posibilidad de colapso de este, ha sido motivo de gran preocupación, ya que en diciembre del año 2006, se produjo el derrumbe de un sector de ella, cubriendo completamente la carretera a Lares, con presencia de asentamientos diferenciales y grietas de tensión de hasta 30 cm (PREDES 2008. "Plan de Gestión de Desastres Calca, Perú").

La reactivación del deslizamiento de Accha Baja, se viene manifestando con movimientos de suelos superficiales, provocados por la presencia de aguas subterráneas (producto de la filtración de las aguas pluviales y al riego por gravedad) que actúan sobre rocas muy fracturadas y alteradas.

Figura 11: Escarpe de deslizamiento de Accha baja, este asentamiento afecto varias viviendas y terrenos de cultivo.

- Se debe considerar, dentro de los planes de ordenamiento territorial y expansión urbana, la reubicación de los sectores críticos en Calca.
- Se recomienda implementar un sistema de monitoreo para el deslizamiento de Accha Baja, especialmente en la época de lluvias, para controlar el movimiento y el incremento del nivel freático; además se debe de ejecutar obras de ingeniería como por ejemplo un sistema de drenaje de las aguas superficiales ya sea por zanjas de coronación o drenajes laterales para evitar la infiltración de estas. Se debe de capacitar a los pobladores para emplear nuevos sistemas de irrigación, es decir que sean muy diferentes al riego por gravedad que se utiliza actualmente, con el fin de controlar la infiltración de las aguas y evitar la saturación de este deslizamiento.

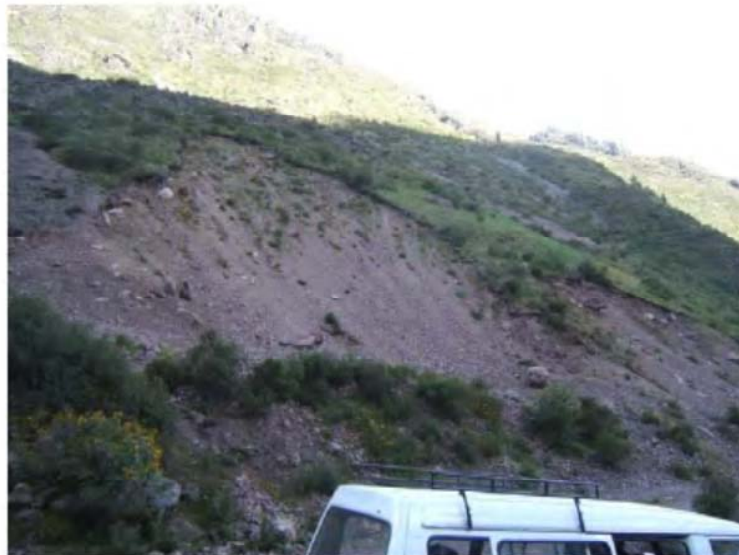
La apertura de la carretera a Lares cortó la ladera en Accha Baja, modificando su pendiente natural de reposo, iniciando así el proceso de desestabilización de la ladera. La presencia de grietas tensionales, en la parte alta de esta ladera, revelan desplazamientos parciales del suelo, los cuales apuntan a un deslizamiento de mayor envergadura en Accha Baja (PREDES 2008, "Plan de Gestión de Desastres Calca, Perú"), debido al incremento de la humedad que genera tanto las pérdidas del canal agrícola, como por la costumbre del riego por gravedad que se usa en los cultivos en las laderas.

Figura 12: Deslizamientos a partir del corte de talud efectuado con la finalidad de ampliar la carretera Calca – Machacancha – Lares.

Este deslizamiento puede movilizarse dependiendo del grado de saturación del suelo y/o por la acción externa (sismo de mediana o alta intensidad). Si se produce el deslizamiento, este podría represar el río Ccochoc dada su reducida y

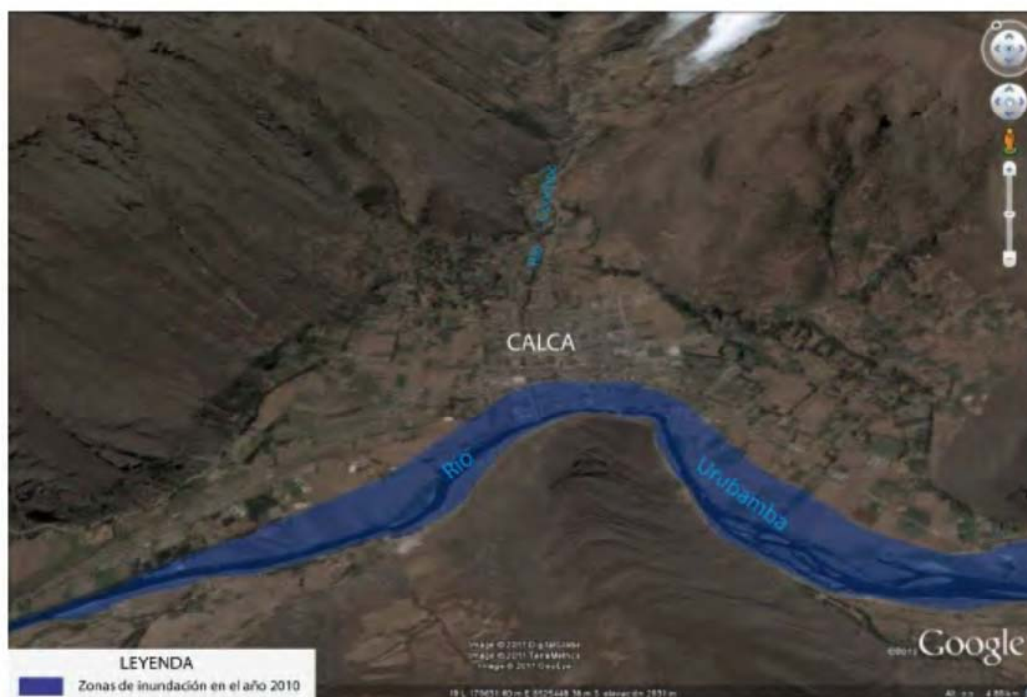
Las constantes inundaciones, a efectos del incremento del nivel del río Ccochoc y producto de las fuertes precipitaciones pluviales; vienen afectando las viviendas ubicadas en ambas orillas del río. Principalmente en el sector de Piste, ya que todas estas viviendas no cumplen con mantener una distancia con relación al río (faja marginal).

Figura 13: Vista aérea de la ciudad de Calca emplazada sobre el abanico aluvial. El polígono azul representa las zonas inundadas con las lluvias de febrero del 2011. Google Earth

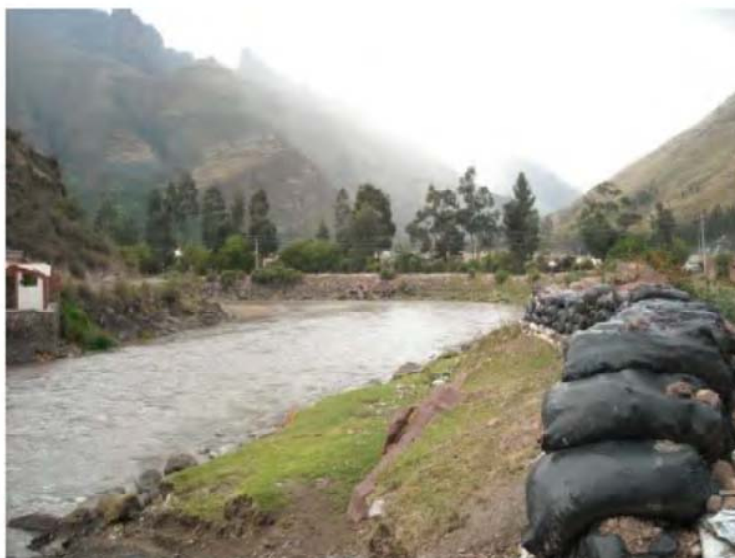
A su vez avenidas extraordinarias el río Urubamba (producto de las intensas precipitaciones) generan desbordes, inundaciones y erosión lateral en su margen derecha (Figura 15), afectando la terraza aluvio – proluvial. Estos eventos afectan áreas de cultivo y viviendas que se emplazaron sobre dicho cono como lo acontecido en los meses de enero y febrero del año 2010.

Figura 15: Defensa ribereña en el río Urubamba. En febrero del 2010 las fuertes lluvias incrementaron el nivel del río, llegando a sobrepasar el nivel del enrocado e inundar todas las viviendas y áreas de cultivo.

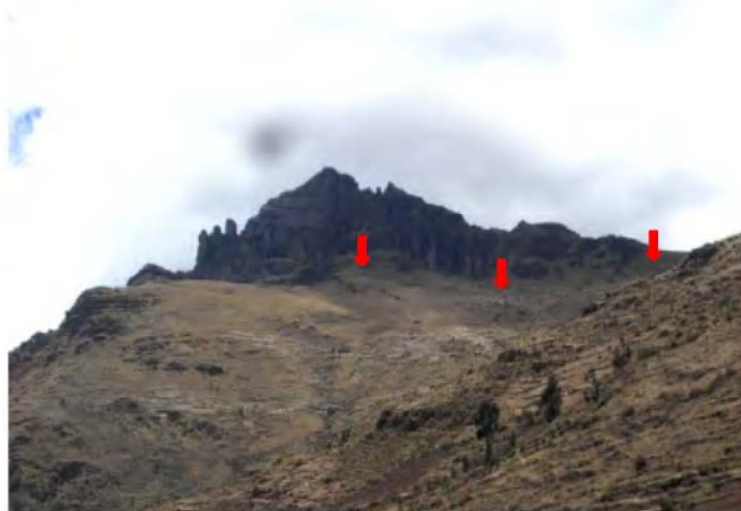
En las alturas de la ciudad de Calca, entre los 4000 y 4500 msnm, identificamos tres fallas geológicas con evidencias de actividad cuaternaria. La primera se extiende desde la quebrada Huacohuaycco-Machacancha-Huamanchoche, con una dirección NO-SE, esta tiene un escarpe de hasta 15 m de altura, 35 km aproximadamente (Figura 9 y 17) y se encuentra afectando depósitos coluviales, aluviales y glaciares. Esta estructura se aprecia de mejor manera en Huamanchoque, donde la traza de falla atraviesa un valle glaciar y morrenas (Figura 9) posiblemente de la última glaciación (10 000 B.P), lo que la catalogaría como una falla activa. La reactivación de esta estructura podría estar relacionada con las avalanchas y huaycos que descendieron por la quebrada Huamanchoque y Ccochoc, cuyos depósitos formaron un gran abanico aluvial, en el cual se ubica la ciudad de Calca.

Figura 17: Escarpe de falla del sistema de falla de Calca, el escarpe de falla tiene 15 m de desnivel de la superficie. Ver flechas rojas.

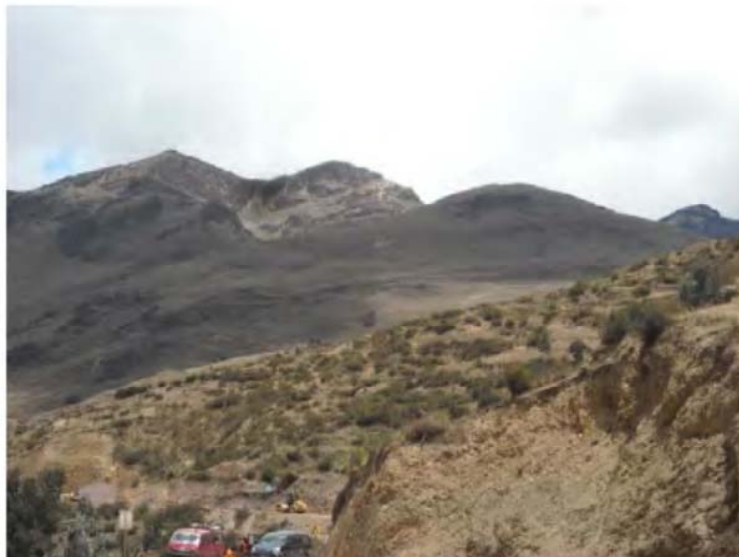
aluviales, coluviales y fluvio-glaciares. De la misma forma que el segmento descrito anteriormente, a lo largo de la traza de falla se ubica deslizamientos (Figura 18), el ejemplo más representativo es el de Huancarcocha.

Figura 18: Fotografía tomada en Huancarcocha donde se muestra uno de los segmentos del sistema de falla de Calca.

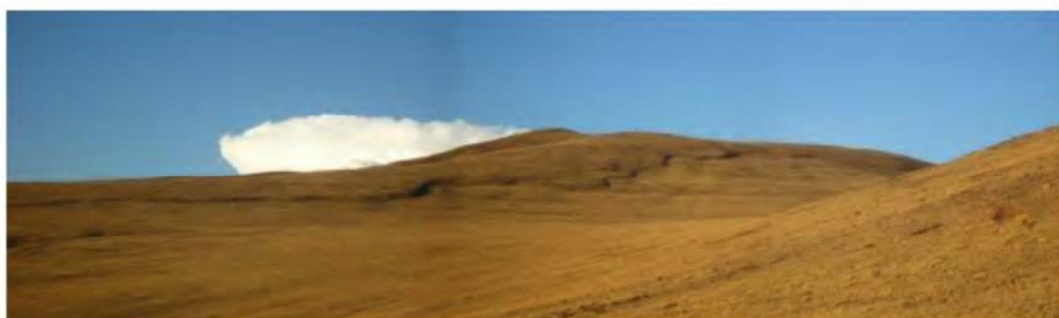
La falla Qoricocha; ubicada en la Meseta de Chincheros al este de la laguna de Qoricocha, de ahí su nombre. Tiene una longitud de 10 km y una orientación NO-SE e inclinación hacia el sur. (Figura 19).

El sismo de 1986 estuvo asociado a la reactivación de esta falla con un desplazamiento de 40 cm (Cabrera, 1988). La falla corta depósitos palustres, volcánicos y aluviales de edad cuaternaria.

Figura 19: Falla activa Qoricocha, ubicada al norte de la ciudad del Cusco.

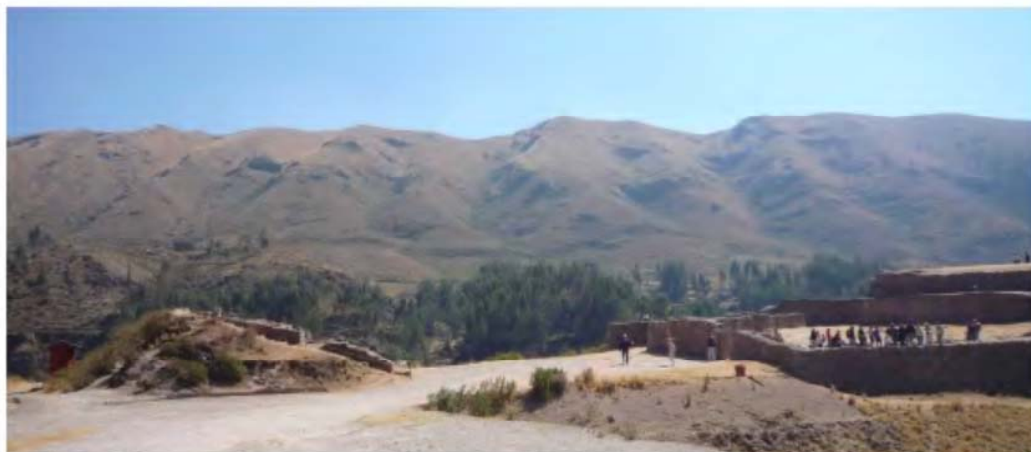
La falla de Tambomachay; ubicada en el borde norte de la ciudad del Cusco, ocupando una longitud aproximada de 17,5 kilómetros. La falla tiene una tendencia E-O, pero hacia el este cambia a rumbo a NO-SE, estando su buzamiento

comprendido entre 60° y 70° al sur. La cinemática de esta falla es normal con un salto vertical máximo de 8 m (Figura 20).

Figura 20: Falla Tambochay, vista al norte. En la fotografía se puede observar el escarpe de falla y como la dirección de los drenajes son alterados por la actividad de rumbo de la falla.

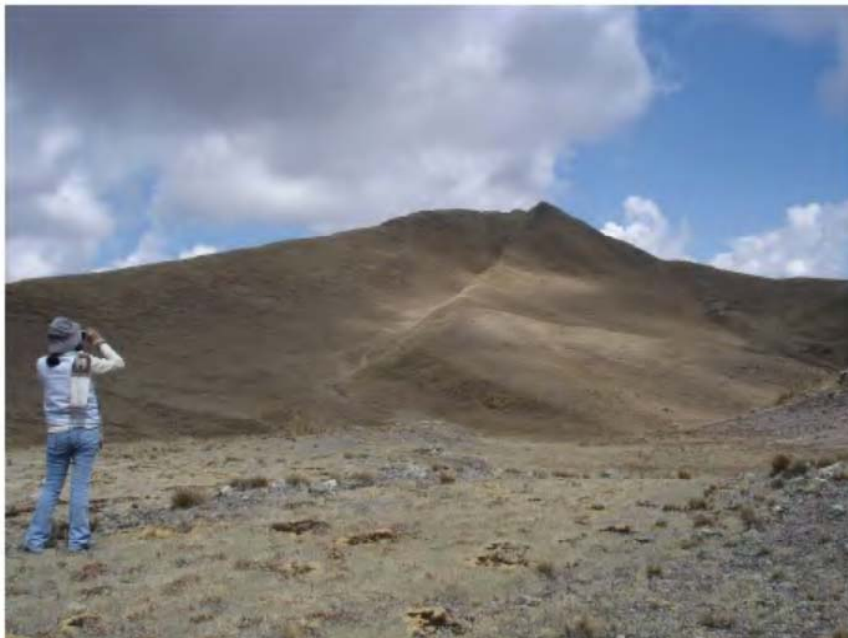
Esta falla se emplaza a lo largo de 10 km de longitud, afectando depósitos del Cuaternario superior, con una dirección N135°E y un buzamiento comprendido

entre 50° y 70° al suroeste (Figura 21). Los escarpes cruzan valles glaciales mostrando un movimiento normal.

Figura 21: Segmento de falla del Sistema Pachatusan, esta falla afecta morrenas glaciares y a los volcánicos cuaternarios Rumicolca.

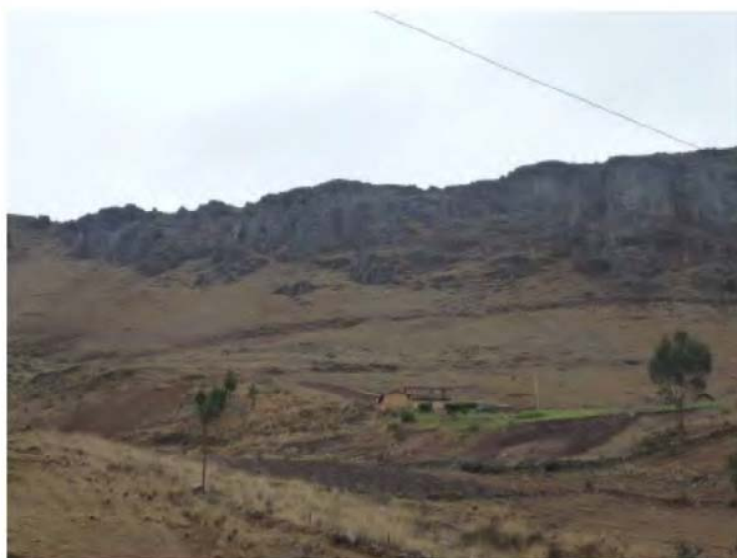
El escarpe de falla de 5 metros de altitud se encuentra degradada o erosionada producto de la erosión glaciaria, mientras que el escarpe de 1 m de altitud se encuentra bien conservado, lo que nos indica una cronología de reactivaciones (Figura 22).

Figura 22: Segmento de la falla Qolquetapa, el desnivel de la superficie es de 5 m.

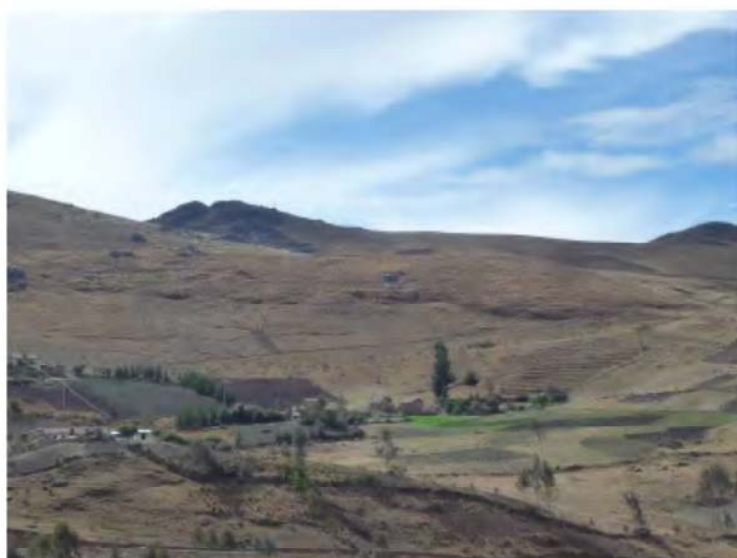
Figura 23: Segmento de la falla Qolquepata.
