**UNIVERSIDAD NACIONAL DE INGENIERÍA  
FACULTAD DE INGENIERÍA CIVIL  
CENTRO PERUANO JAPONÉS DE INVESTIGACIONES  
SÍSMICAS Y MITIGACIÓN DE DESASTRES**

**“ESTUDIOS DE MICROZONIFICACIÓN GEOTÉCNICA SÍSMICA Y EVALUACIÓN DEL RIESGO EN ZONAS UBICADAS EN LOS DISTRITOS DE CARABAYLLO Y EL AGUSTINO (PROVINCIA Y DEPARTAMENTO DE LIMA); DISTRITO DEL CUSCO (PROVINCIA Y DEPARTAMENTO DEL CUSCO); Y DISTRITO DE ALTO SELVA ALEGRE (PROVINCIA Y DEPARTAMENTO DE AREQUIPA)”**

***PRODUCTO 05 - DISTRITO DE CUSCO - TOMO III***  
**ESTIMACIÓN DEL RIESGO**

**LIMA – DICIEMBRE 2013**

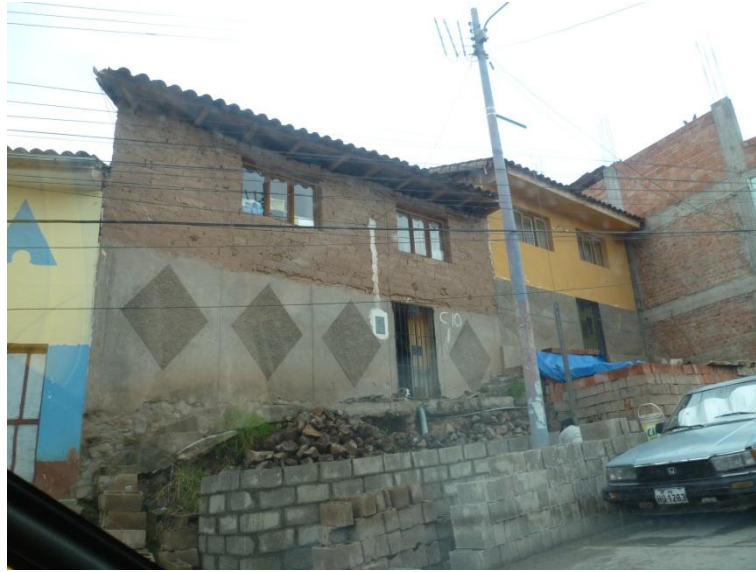
Se observó en la inspección que una de las edificaciones predominantes son las viviendas de adobe que varían de uno a tres niveles. Algunas de ellas se encuentran tarrajeadas en el frente por lo que se dificulta su identificación. En la Figura 12 se muestra una edificación típica de adobe en este sector.

**Figura 12.** Viviendas de adobe de dos niveles.

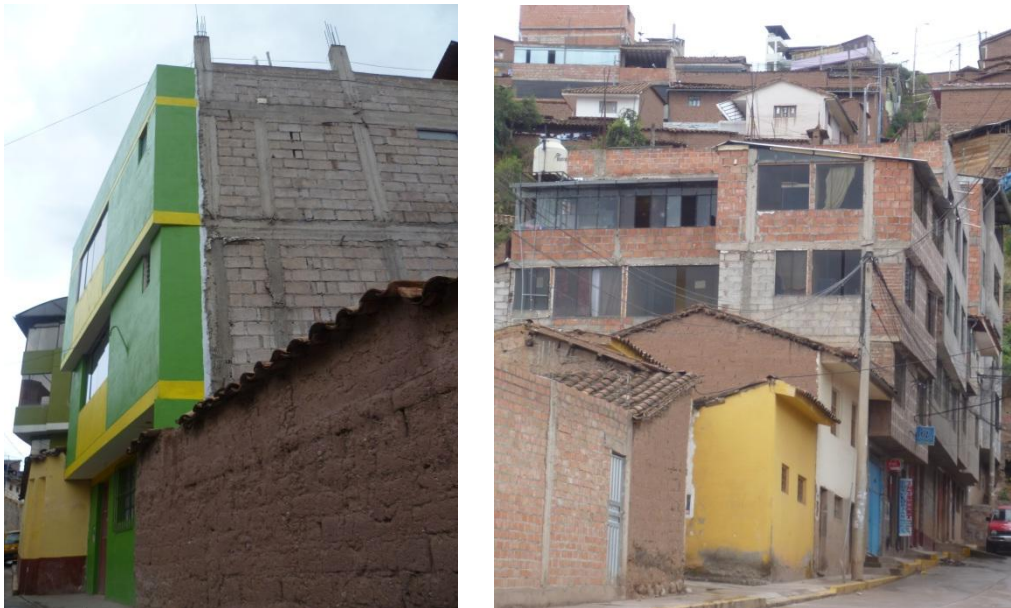
Algunas de las edificaciones de varios niveles relativamente nuevas se caracterizan por ser construidas sin un adecuado soporte, pues se evidencian defectos constructivos como cangrejeras en el concreto, cambio en las unidades de albañilería para muros estructurales, entre otras, como se observa en la Figura 13.

**Figura 13.** Edificaciones con deficiencias constructivas.

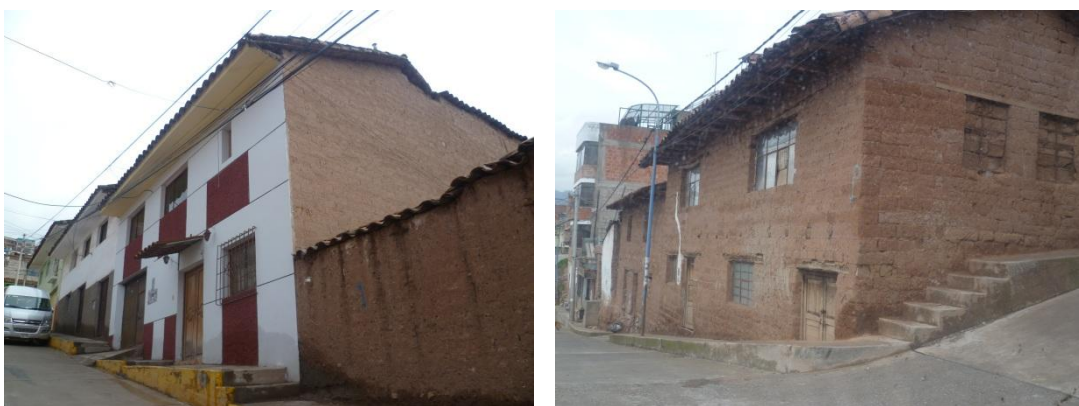
Una de las edificaciones características de este sector son las edificaciones de adobe de dos niveles, con y sin tarrajeo, como se observa en la Figura 15. En algunos casos, estas edificaciones están deterioradas debido al medio ambiente (lluvias), presentando grietas por el efecto de la gravedad y asentamientos.

Figura 15. Viviendas de adobe de dos niveles.

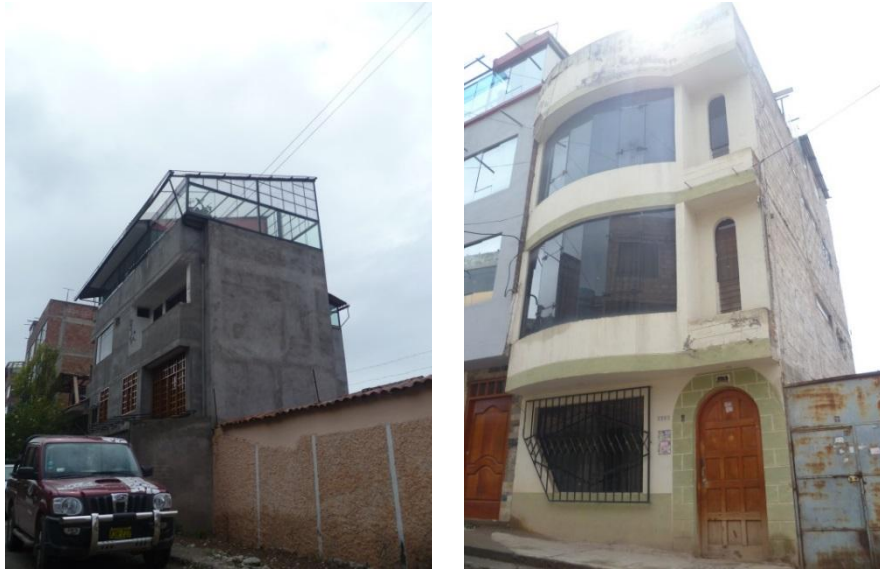
Otra de las edificaciones representativas de este sector son las viviendas de albañilería confinada, como se observa en la Figura 16; de unidades tubulares, sólidos y bloquetas, en su gran mayoría de fabricación artesanal.

Figura 16. Viviendas de albañilería.

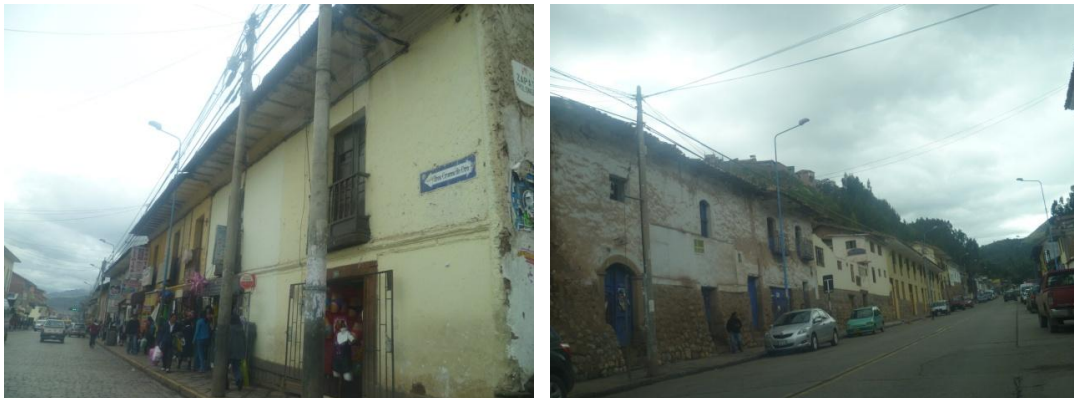
El Sector 05 está conformado por 27 manzanas para el muestreo de las edificaciones. Este sector se encuentra al este del distrito de Cusco, está delimitado por Prolongación Arcopata al oeste, por la avenida La Ejercito al sur, Avenida el Sol, Avenida Plateros y Saphy al este y unas estribaciones al norte. Una de las edificaciones características de este sector son las construcciones de adobe de dos niveles cuyos usos son de vivienda y vivienda comercio, como se observa en la Figura 28.

**Figura 28.** Viviendas de adobe de dos niveles del sector 05.

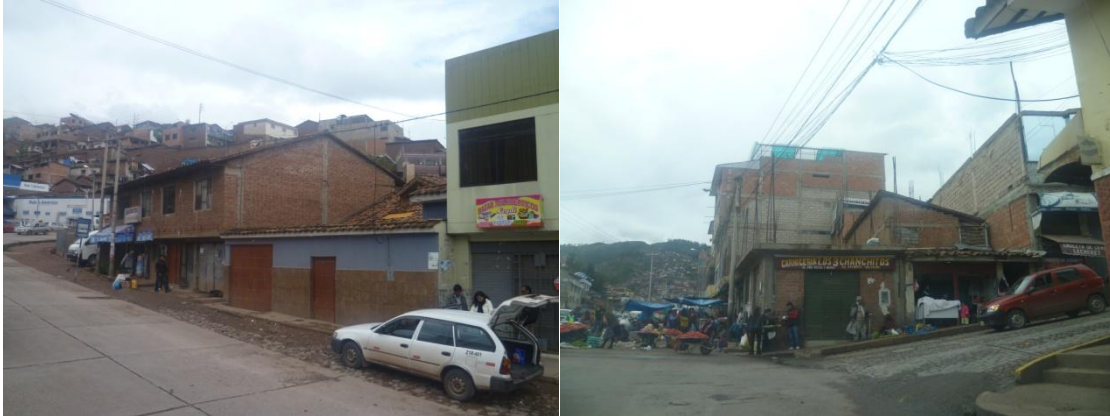
Otra de las edificaciones representativas de este sector son las viviendas de albañilería confinada, como se observa en la Figura 29; con unidades tubulares, sólidas y bloquetas, en gran mayoría de fabricación artesanal y muchas de estas edificaciones con deficiencias constructivas.

**Figura 29.** Viviendas de albañilería del sector 05.

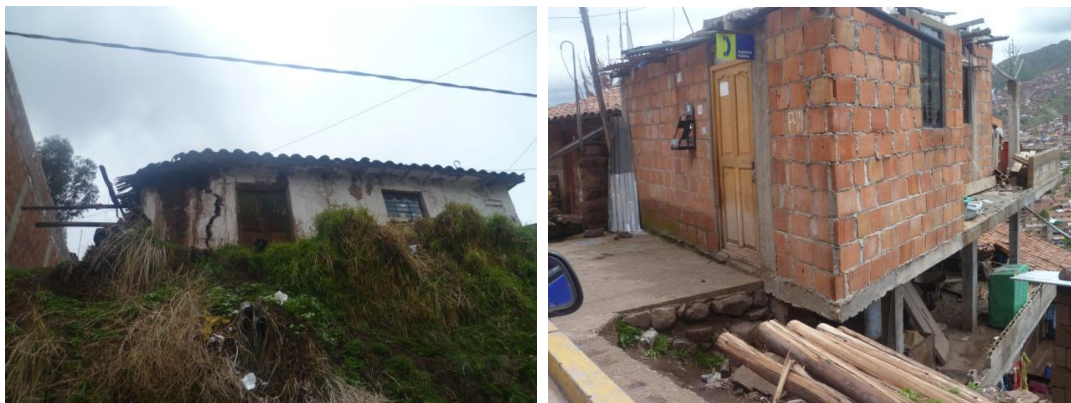
Así mismo se observó que existen edificaciones de adobe que se encuentran en mal estado, debido a las lluvias y asentamiento. También se encontró algunas edificaciones de albañilería con deficiencias constructivas, como se muestra en la Figura 32.

**Figura 32.** Viviendas de adobe y albañilería del Sector 06.

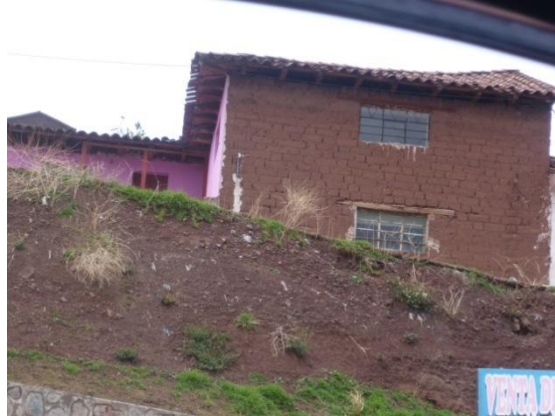
**Figura 39.** Edificaciones de adobe de dos niveles con uso destinado a vivienda. No existe ningún refuerzo vertical ni horizontal y el aparejo de la mampostería de adobe es deficiente.

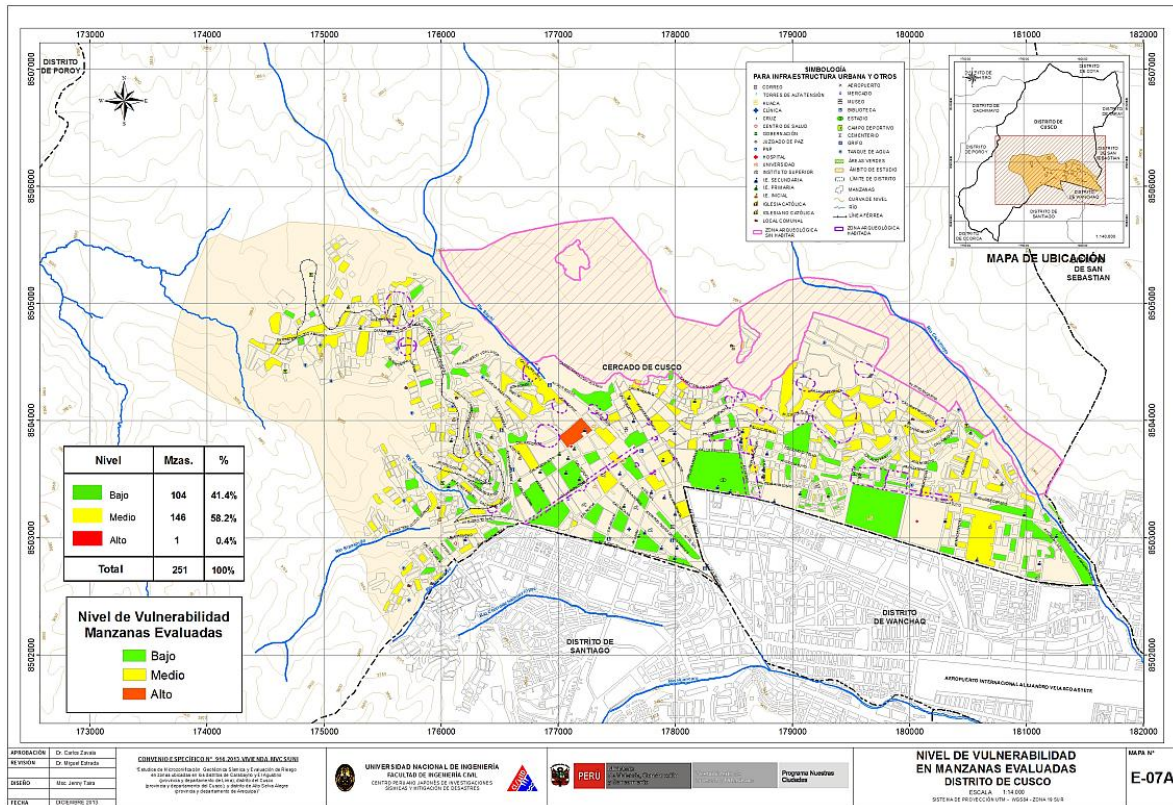
Este resultado se debe al reciente desarrollo del distrito, donde las áreas de expansión se están urbanizando con viviendas nuevas y todas ellas o en su mayoría de albañilería.

Figura 45. Mapa de Niveles de Vulnerabilidad del Distrito de Cusco.

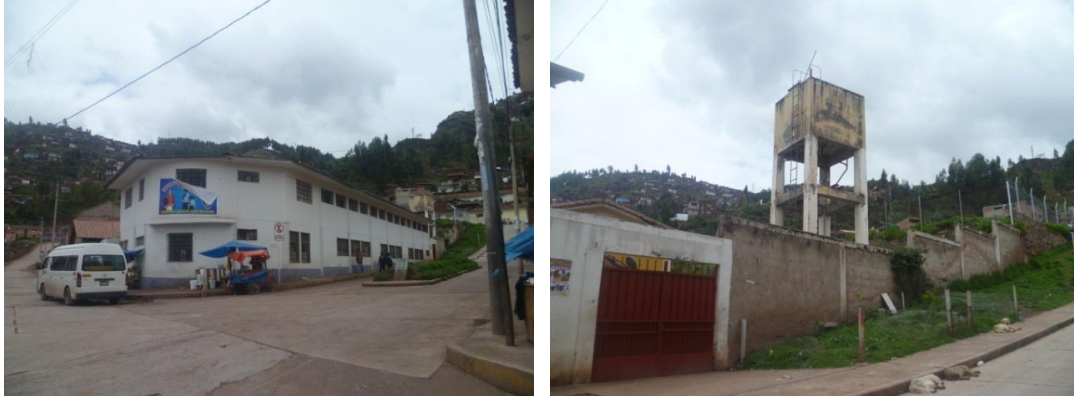
- I.E. Colegio Simón Bolívar, esta edificación consta de 02 niveles conformada por un sistema estructural porticado con presencia de columna corta debido al estar rigidizados con muros de albañilería, con losa aligerado y de regular estado de conservación, así mismo se muestra el tanque elevado con presencia de humedad y con deficiencia de mantenimiento como se muestra en la Figura 88. Esta edificación está ubicado en la manzana 204.

Figura 88. I.E. Colegio Simón Bolívar y Tanque elevado.

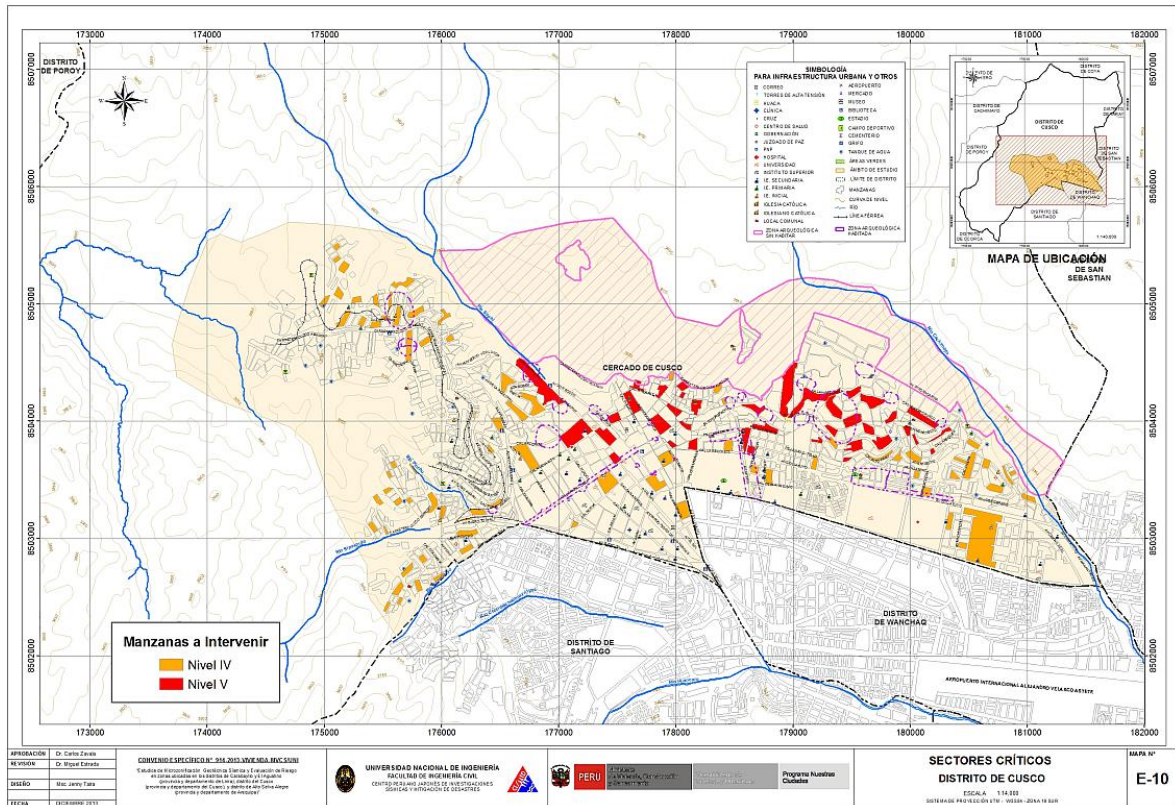
Considerando las manzanas que poseen nivel de daño IV y V, que son aquellas que tendrían que ser intervenidas de forma inmediata, se ha cuantificado que 116 manzanas requieren ser intervenidas para evitar un daño severo o el colapso. La ubicación de estas edificaciones es presentada en la Figura 97, donde se muestran aquellas viviendas cuyo costo de reparación es superior al 65% de su valor. Las zonas en color rojo muestran las manzanas con una mayor probabilidad de colapso, mientras que las zonas en color rosa claro muestran las manzanas con una alta probabilidad de daño severo. La intervención de estas viviendas debe realizarse luego de una evaluación al detalle de la edificación por parte de un especialista en diseño de estructuras antisísmicas.

Figura 97: Ubicación de manzanas a intervenir.
