Informe Técnico N° A6574

Inspección Técnica al Movimiento en Masa de Huancalle

Distrito de Taray, provincia de Calca, región Cusco

Setiembre 2011

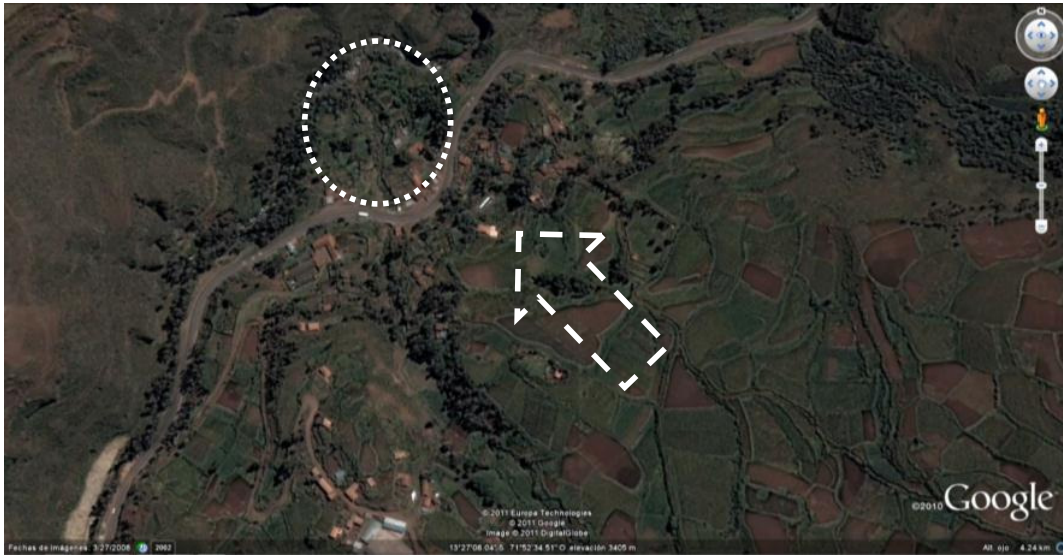
La flecha blanca indica la dirección del agua de regadío que se infiltra en el suelo y el círculo blanco la ubicación de la zona afectada por la reptación de suelos en Huancalle. Como se puede observar, la dirección del flujo de agua subterránea va en dirección de la zona afectada,

1. Reorganizar el sistema de riego por aspersión en las zonas de Huancalle. Ver las posibilidades de cambiar de cultivos y/o implementar el riego por goteo.
2. Mantener permanentemente las cunetas y estructuras de canalización de flujo de la carretera, cunetas, muros de contención y otros.
3. Implementar una red de drenaje inter terrenos de cultivo para evacuar las aguas de precipitación y aguas regadío sobrantes.
4. Realizar la canalización del valle del río Quesermayo en la zona de Taray, desde los terrenos de cultivo más altos hasta su confluencia con el río Vilcanota.

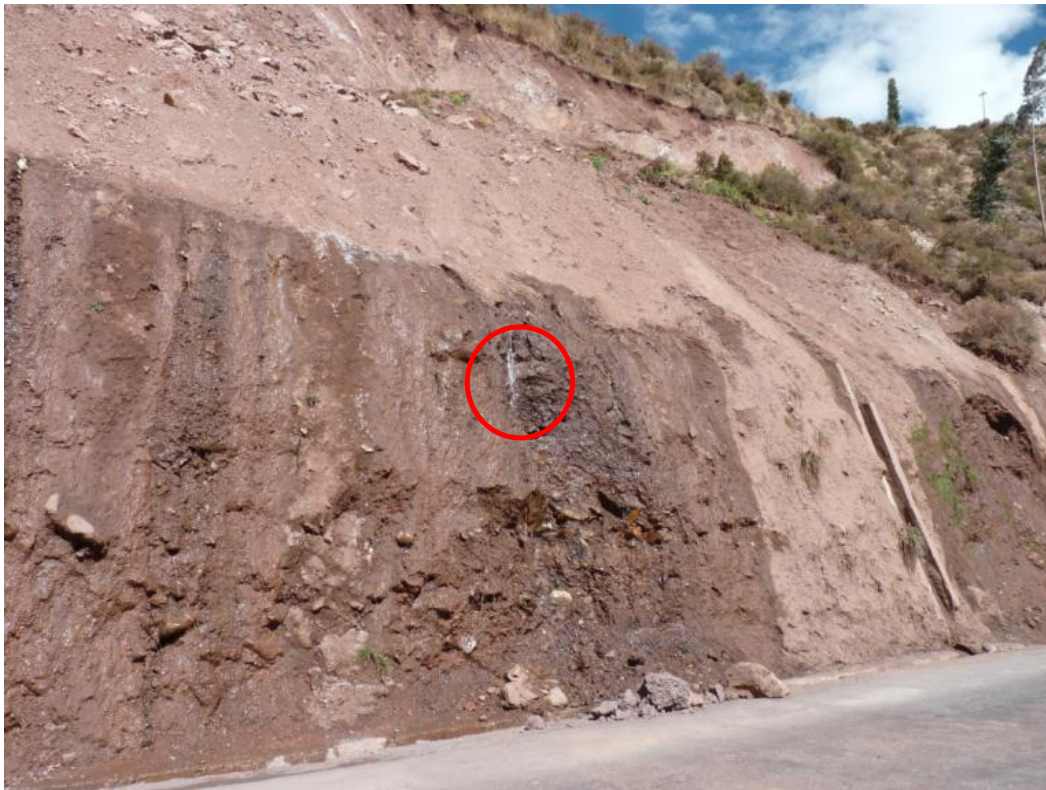
Vista de fuertes filtraciones que se aprecian en la zona de Huancalle. La fotografía fue tomada en la época de seca, de lo que se desprende que el agua proviene del regadío en los terrenos agrícolas superiores.

Pese a que en la ladera superior (sobre la carretera) el riego se realiza por aspersión, este aun presenta una descarga considerable de agua al subsuelo que finamente termina activando la reptación de suelos.

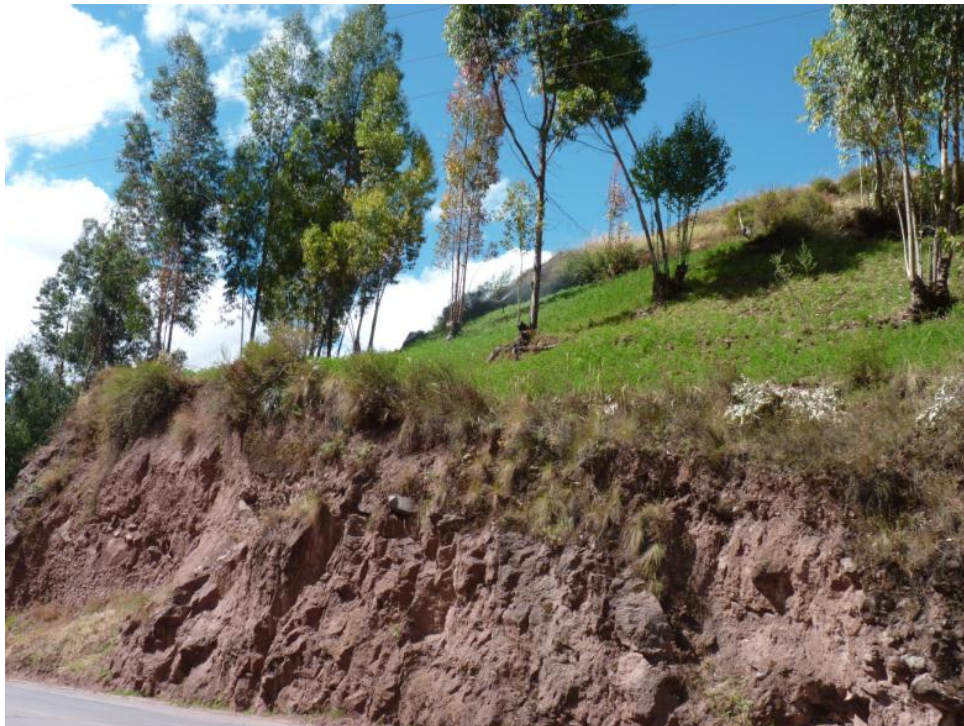
Vista de los terrenos de cultivo en la parte superior de la carretera Cusco-Pisac.

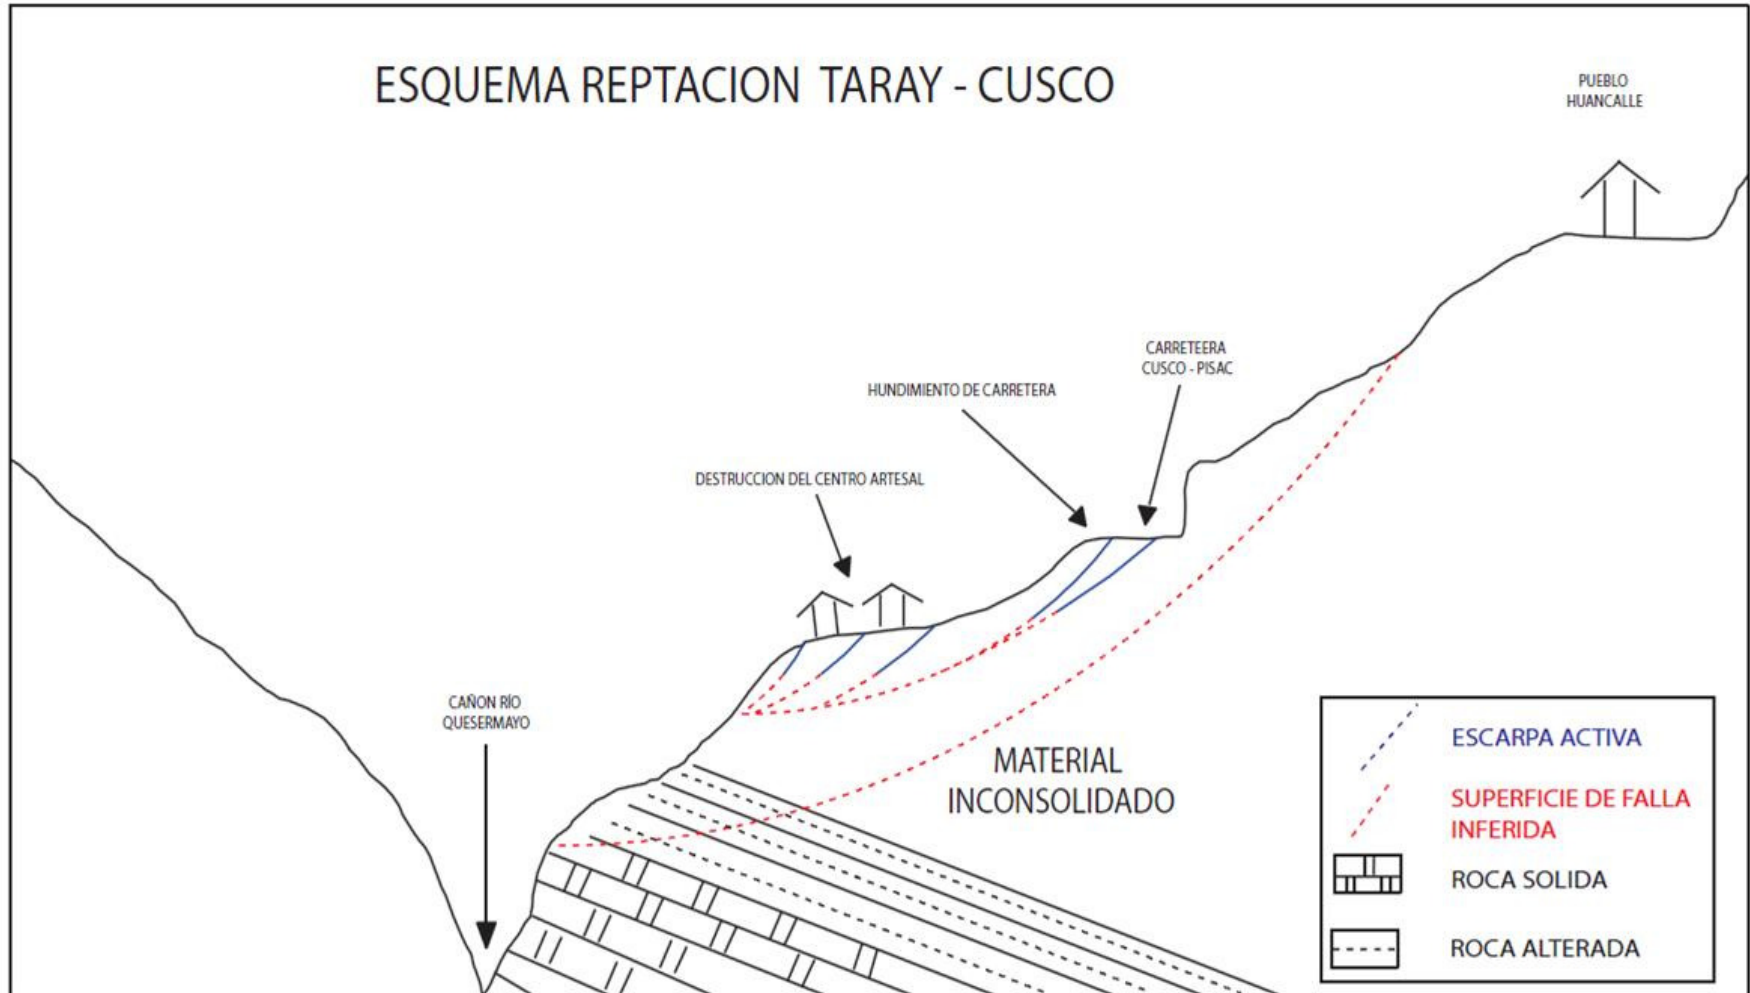
ESQUEMA REPTACION TARAY - CUSCO

El substrato rocoso (Grupo Mitu) compuesto por solidos bancos de roca volcánico – sedimentaria, aflora en la zona del cañón del río Quesermayo, en un buzamiento que está claramente en contra de la pendiente, por lo que produce en efecto de “cuña” en la masa superior. Este sería el motivo por el cual la reptación de Huancalle aún no evoluciona a un deslizamiento, debido a que la masa rocosa “aguanta” a la masa superficial en movimiento. Ver Lámina 2

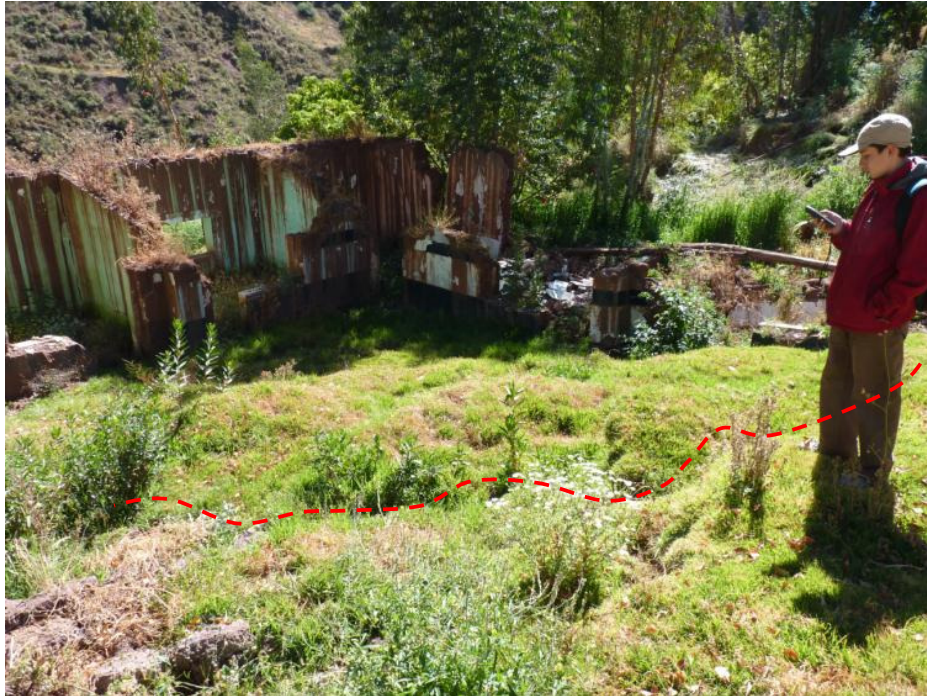
El evento presenta un solo frente de avance, pendiente abajo, rumbo al cañón del río Quesermayo. Efectos de la deformación superficial son las numerosas escarpas encontradas antes y después del Centro Artesanal, los pozos y7 afloramientos de agua presentes dentro del cuerpo de la reptación y las grietas transversales a las mismas.

Salto de terreno ubicados en la zona del Centro Artesanal (ahora destruido).

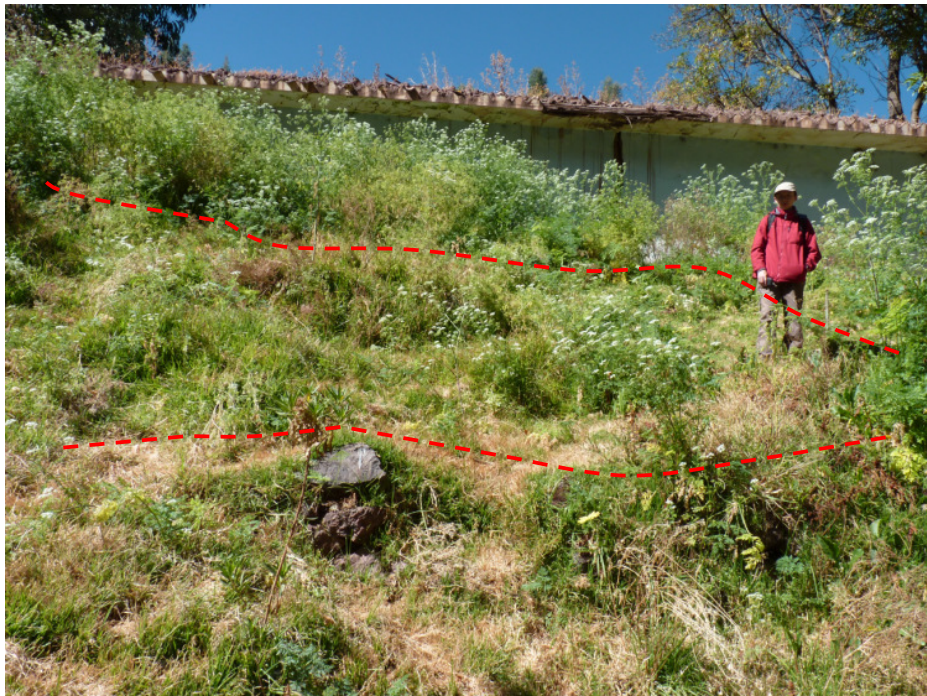
Grietas de tensión cubiertas por vegetación en la parte posterior al Centro Artesanal. Estas se deben a la liberación de esfuerzos frente al cambio de pendiente.

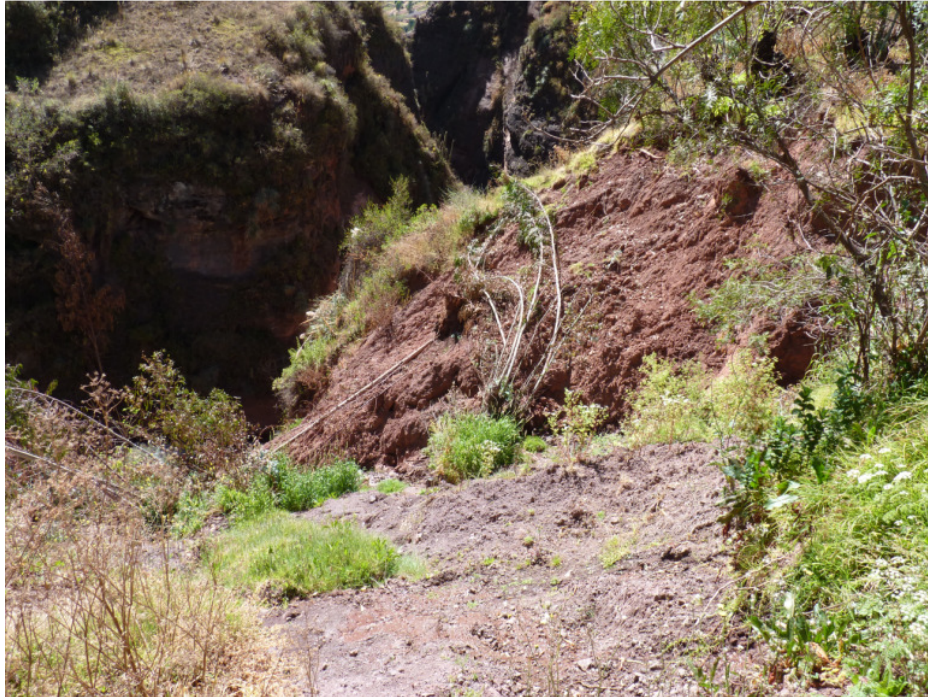
En la parte baja de la ladera, por cara libre ante una cárcava local, se presentan dos derrumbes pequeños, y finalmente, por cara libre hacia el río Quesermayo (y por erosión fluvial de sus aguas) se presenta un deslizamiento rotacional de medianas dimensiones. Este puede avanzar retrogresivamente y afectar la carretera y terrenos de cultivo.

Derrumbes secundarios frente a una cárcava local

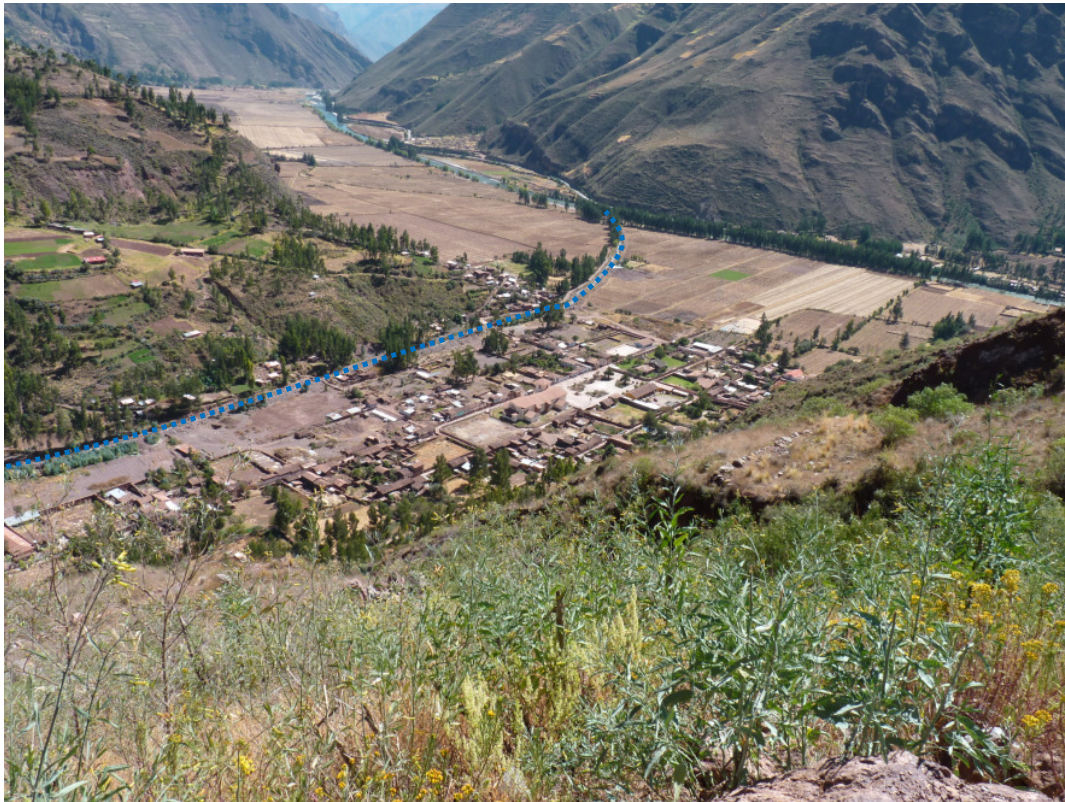
De continuar con el mal uso del recurso hídrico durante todo el año y en combinación con lluvias periódicas, así como precipitaciones extraordinarias en las épocas de verano (Diciembre – Marzo), el movimiento en masa de Huancalle podría evolucionar a un deslizamiento, que represaría el cañón del río Quesermayo y destruiría un tramo considerable de la carretera Cusco – Pisac. Represamiento de tierra y lodo y bloques, que al colapsar ocasionaría un flujo de detritos (huayco) que podría afectar a la población de Taray, situado aguas abajo. A su vez, este flujo de detritos podría representar cierto peligro para la ciudad de Pisac y poblados aledaños.

Vista panorámica del poblado de Taray, la línea azul muestra el cauce del río Quesermayo, el cual debe de ser canalizado para asegurar la seguridad física del poblado.

Los trabajos de enrocado a lo largo del cauce del río Quesermayo tienen que completarse de tal manera que protejan a todo el poblado de Taray (poblado propiamente dicho y terrenos de cultivo aguas arriba).
