**Informe Técnico N° A6943**

# **EVALUACIÓN DE PELIGROS GEOLÓGICOS DE LOS SECTORES DE RETAMAYOC, AYAUCAN, ARMATANGA Y CHINCHUBAMBA**

Región Huánuco  
Provincia Ambo  
Distrito Tomaykichwa

SEPTIEMBRE  
2019

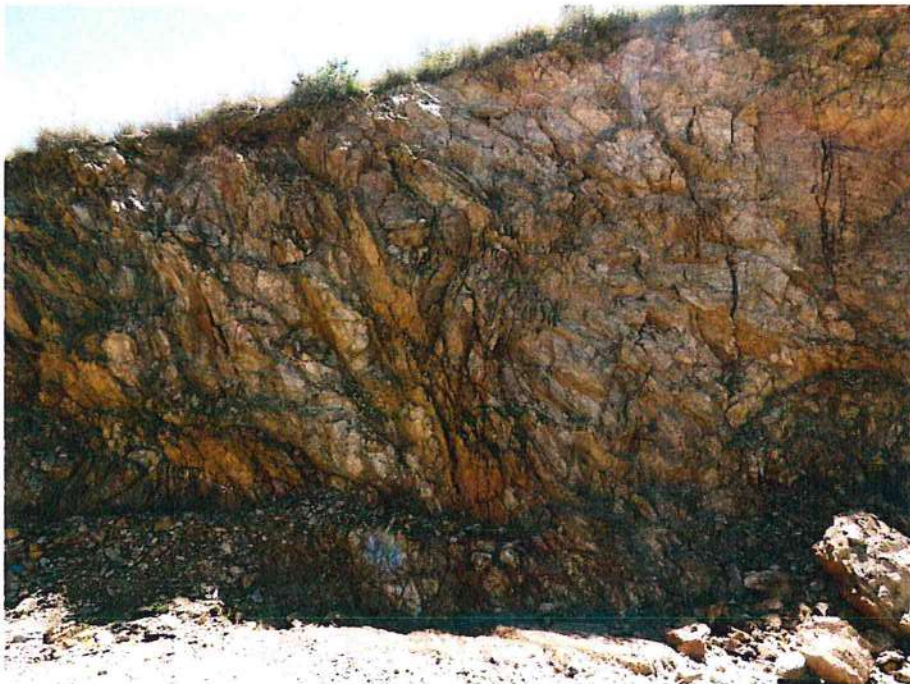
Fotografía 1: Se aprecia los esquistos alterados con coloración amarillenta bastante fracturados y plegados.

La roca se encuentra muy fracturada, hasta fragmentada (fracturamiento en lajas); se encuentra moderadamente meteorizada, el color a la meteorización es rojiza, con tonalidades a amarillenta.

Por las tonalidades de color que se presenta entre las fracturas (rojizas a amarillentas), nos indica la acción de las aguas que han intervenido, mermando su calidad geotécnica, Por ello se considera como roca de mala calidad geotécnica.

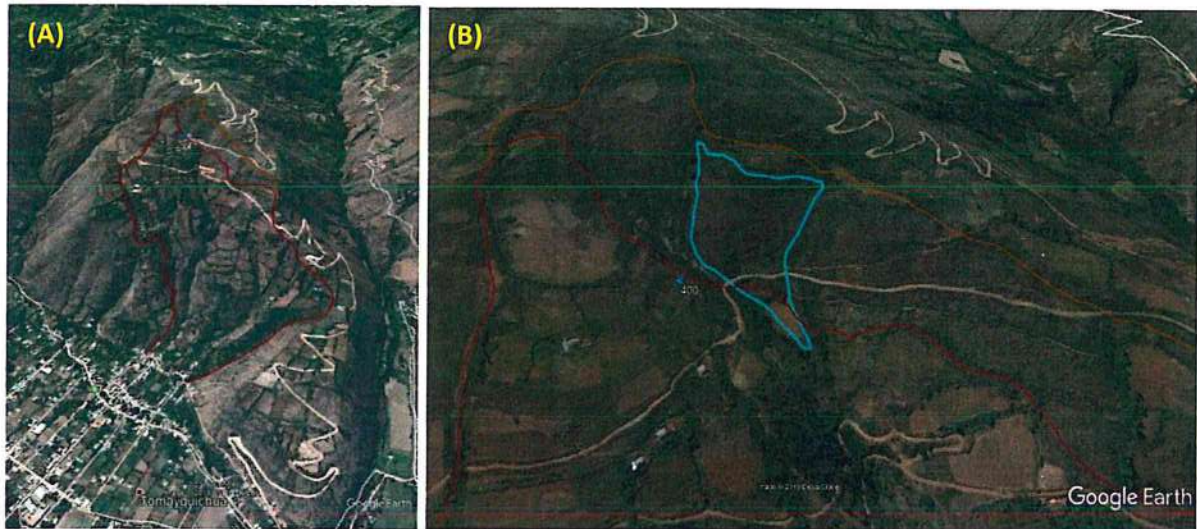
Figura 7: (A) imagen panorámica del 2017 donde se enmarca con una línea de color rojo el cuerpo del deslizamiento antiguo y de color naranja su escarpa. (B) imagen del año 2005 donde se aprecia la parte puntual del deslizamiento antiguo de color rojo y el deslizamiento reciente de color celeste.

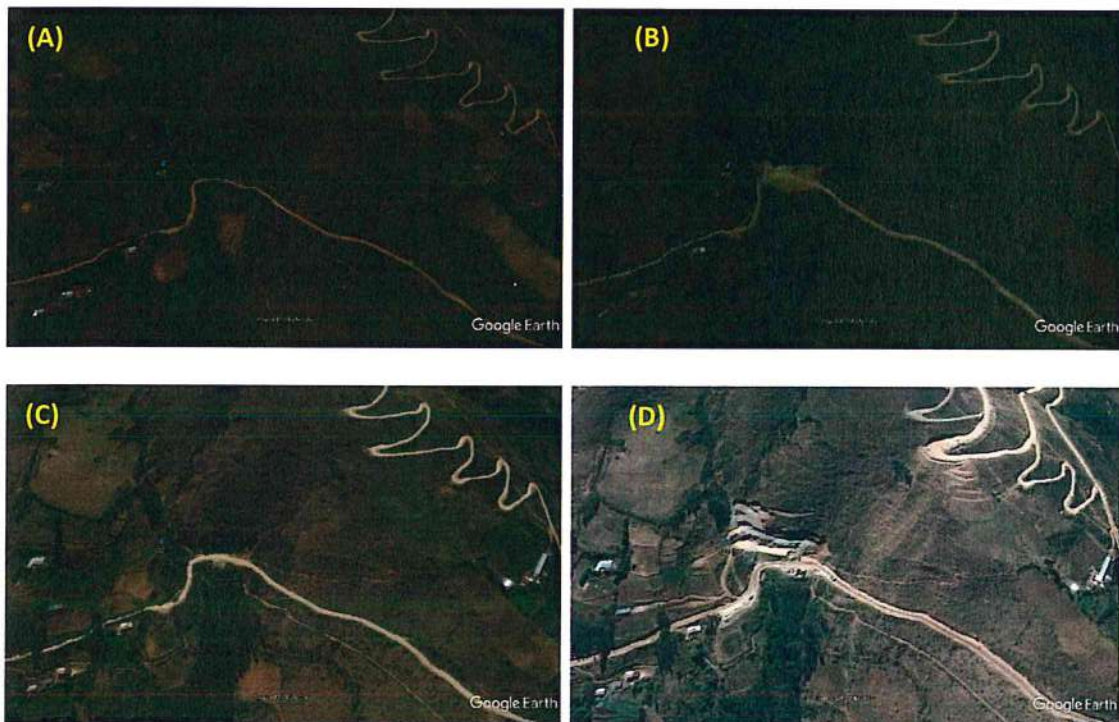
Figura 8: (A) Año 2009, no hay señales de reactivación. (B) Año 2010, se realizó una ampliación de la carretera, haciendo corte del talud. (C) Año 2016, aparece la escarpa del deslizamiento reactivado. (D) Año 2017, se aprecia la extracción de material incrementando el corte de talud y desestabilizando al mismo.

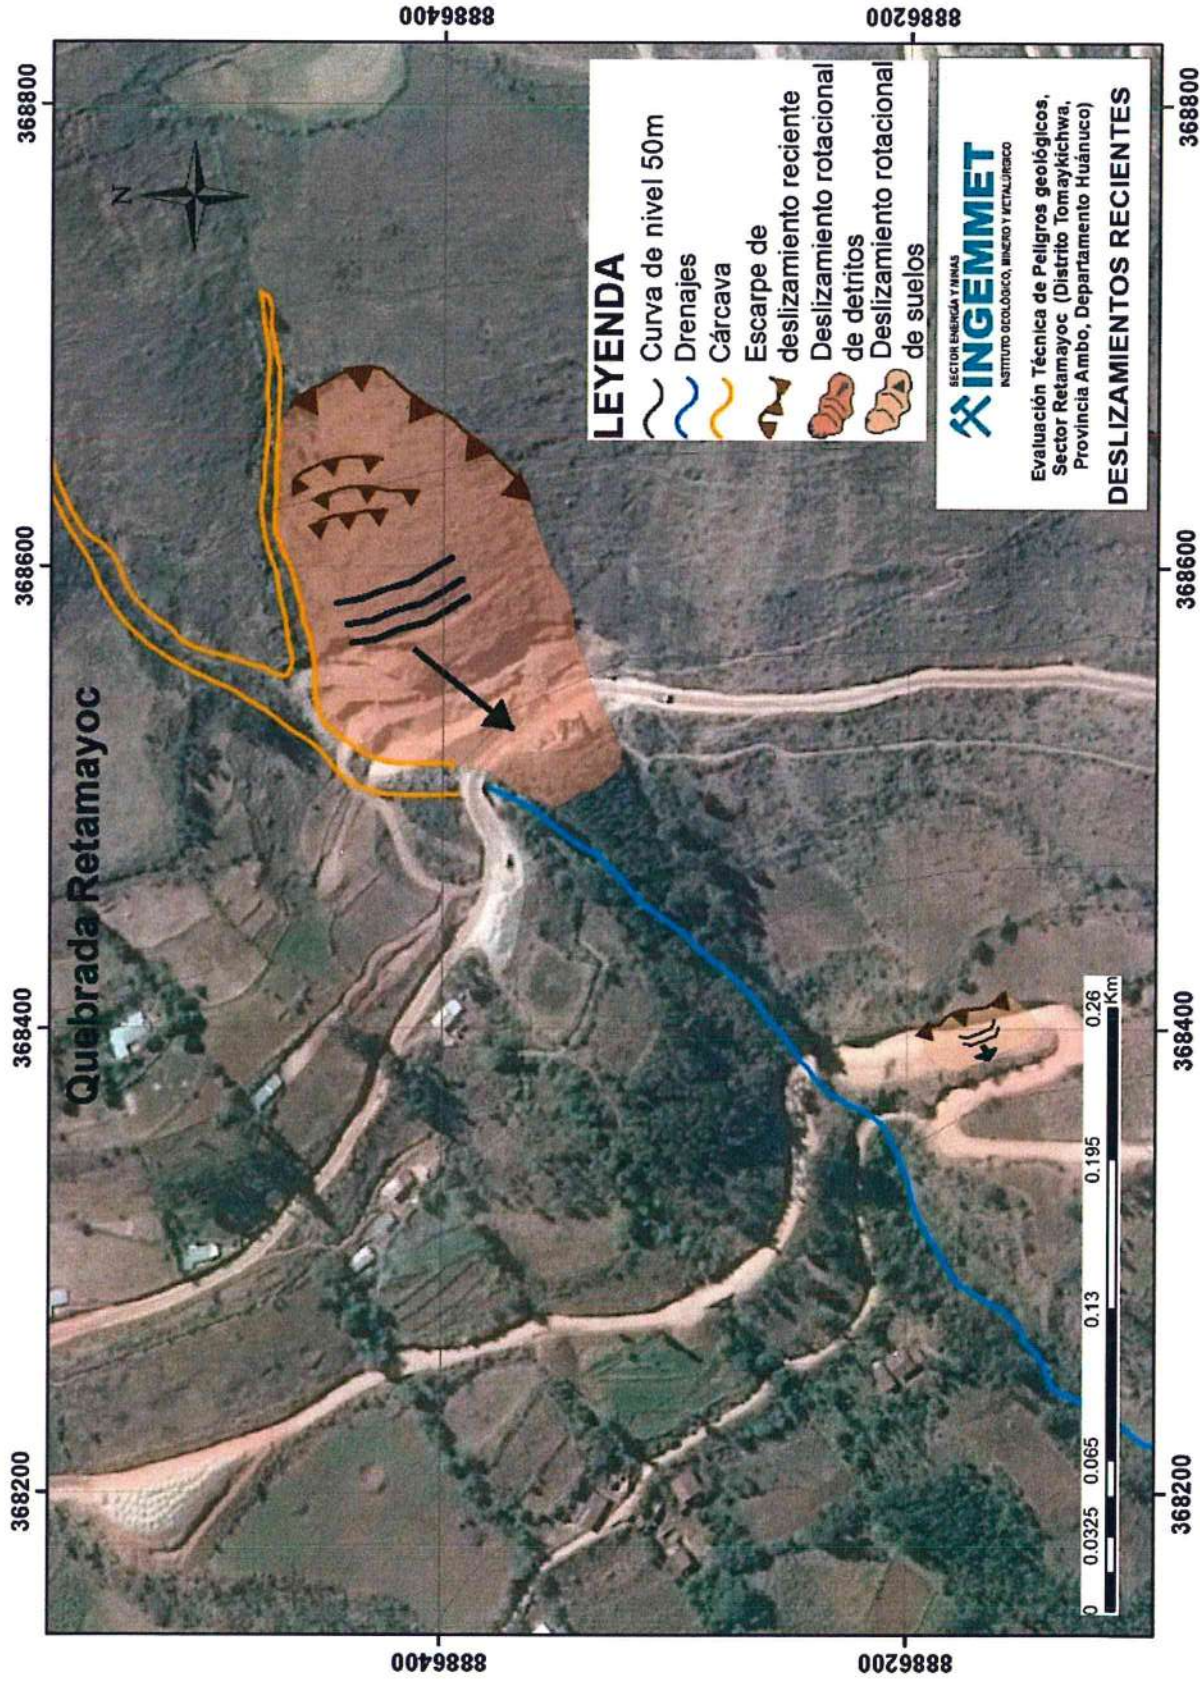
Figura 10: Se aprecia deslizamientos recientes que se produjeron a comienzos del año, en el sector Retamayoc.

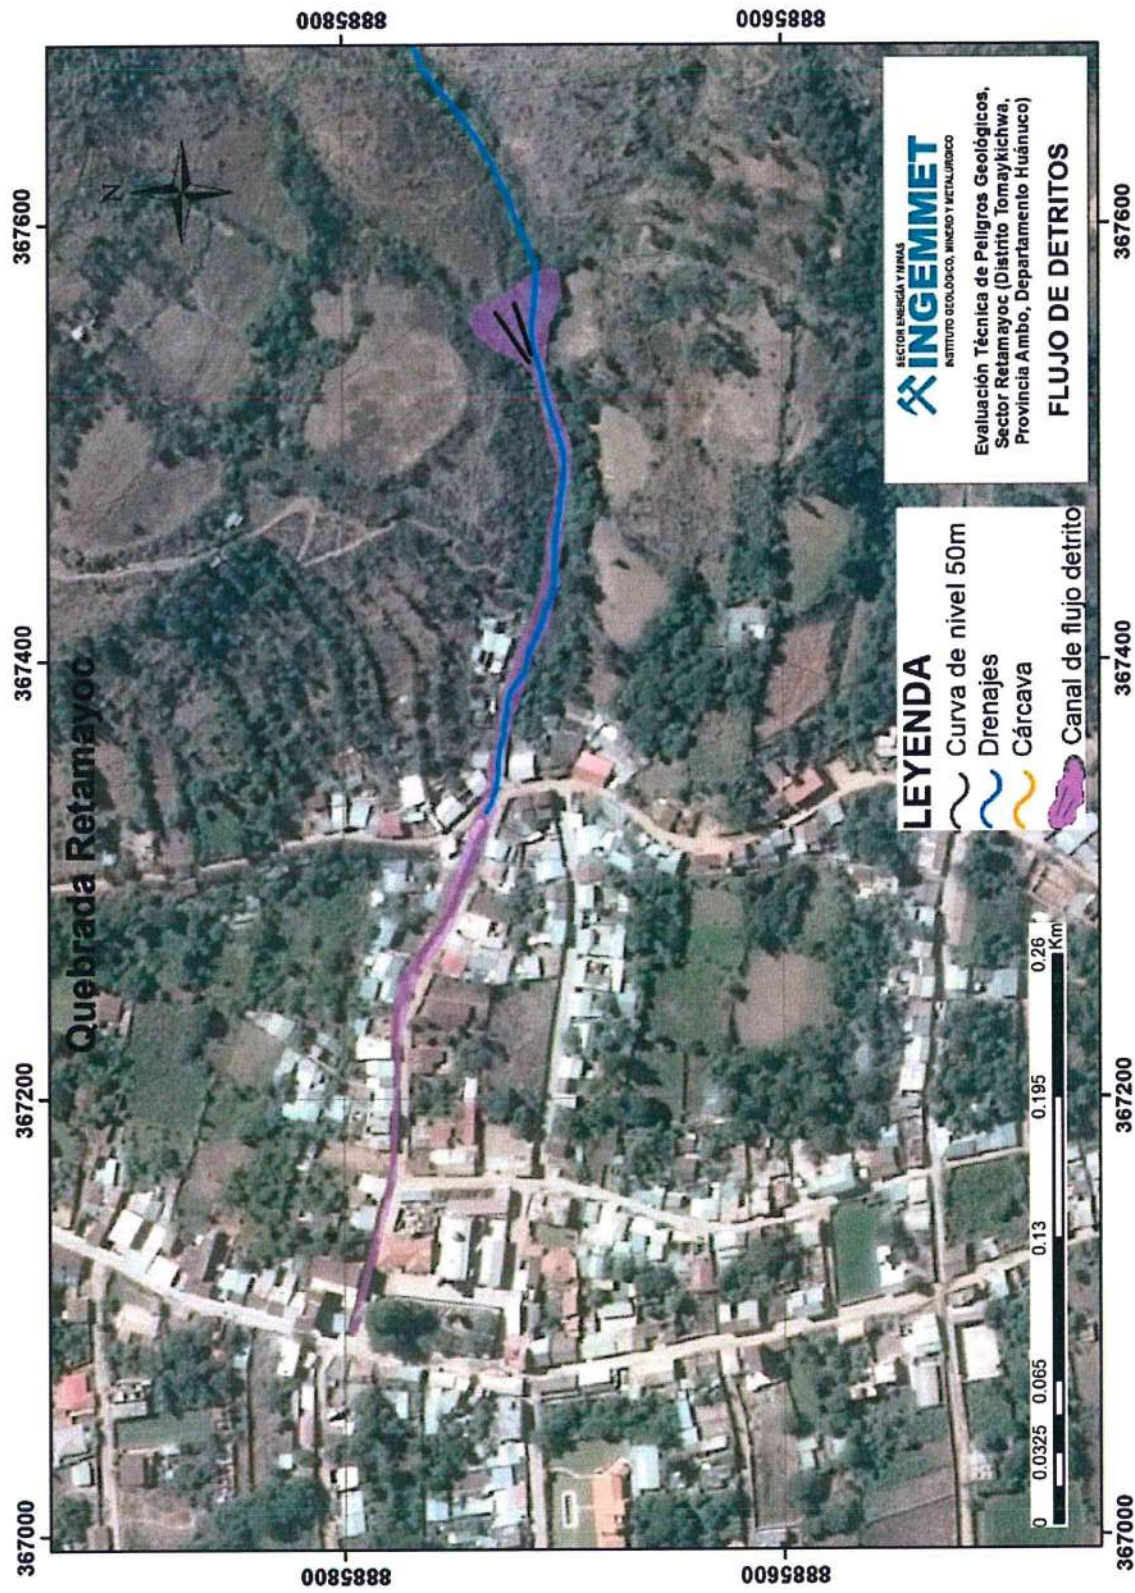
Figura 11: Se aprecia el flujo de detritos en la quebrada Retamayoc, que afectó seriamente al Jr. La Zanja en el mismo pueblo. Un mayor volumen de material canalizado por esta quebrada rebasaría la capacidad del cauce actual, produciéndose mayores daños.

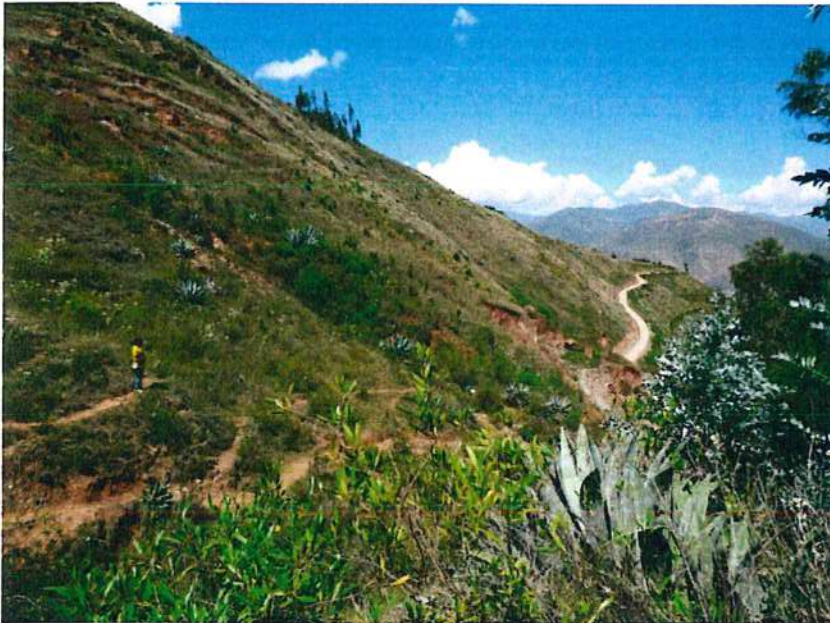
Fotografía 4. Se aprecia el deslizamiento reactivado.

- El deslizamiento reactivado tiene un área de 15000 m<sup>2</sup>.
- La base del deslizamiento se encuentra poco más abajo de la carretera.
- La escarpa del deslizamiento reactivado presenta una longitud de 80 m, con salto variable de 3 a 5 m.
- En el cuerpo del deslizamiento, se tienen agrietamientos y escarpes secundarios (figura 12), como se aprecia en la vía y en el canal de regadío.
- El deslizamiento se reactivó por el lado izquierdo y superior del deslizamiento antiguo.
- La zona reactivada se encuentra entre el contacto del deslizamiento y roca.
- Este deslizamiento afecta al canal de regadío.

Evitar la infiltración o al menos reducirla, para lo cual se recomienda plantaciones de árboles de raíz larga y abundante de ser posible plantas del sector.

Realizar canales de coronación impermeabilizadas para evacuar las aguas de la del sector y destinarlas a la parte baja (sin infiltraciones) hasta la Quebrada Retamayoc.

También generar un sistema de drenaje dentro del deslizamiento en forma de "espina de pescado" (figura 15) para no dejar que el agua infiltre en el mismo material movido que consiste en una zanja principal y otras secundarias que drenan a la principal.

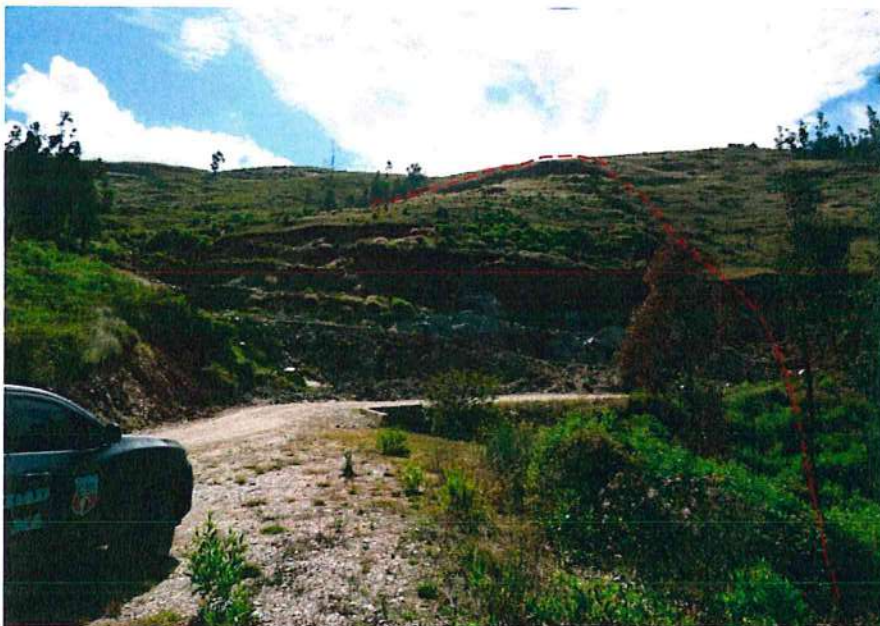
Figura 12. Se observa la escarpa principal del deslizamiento reactivado línea roja y el material movido en forma de escalones.

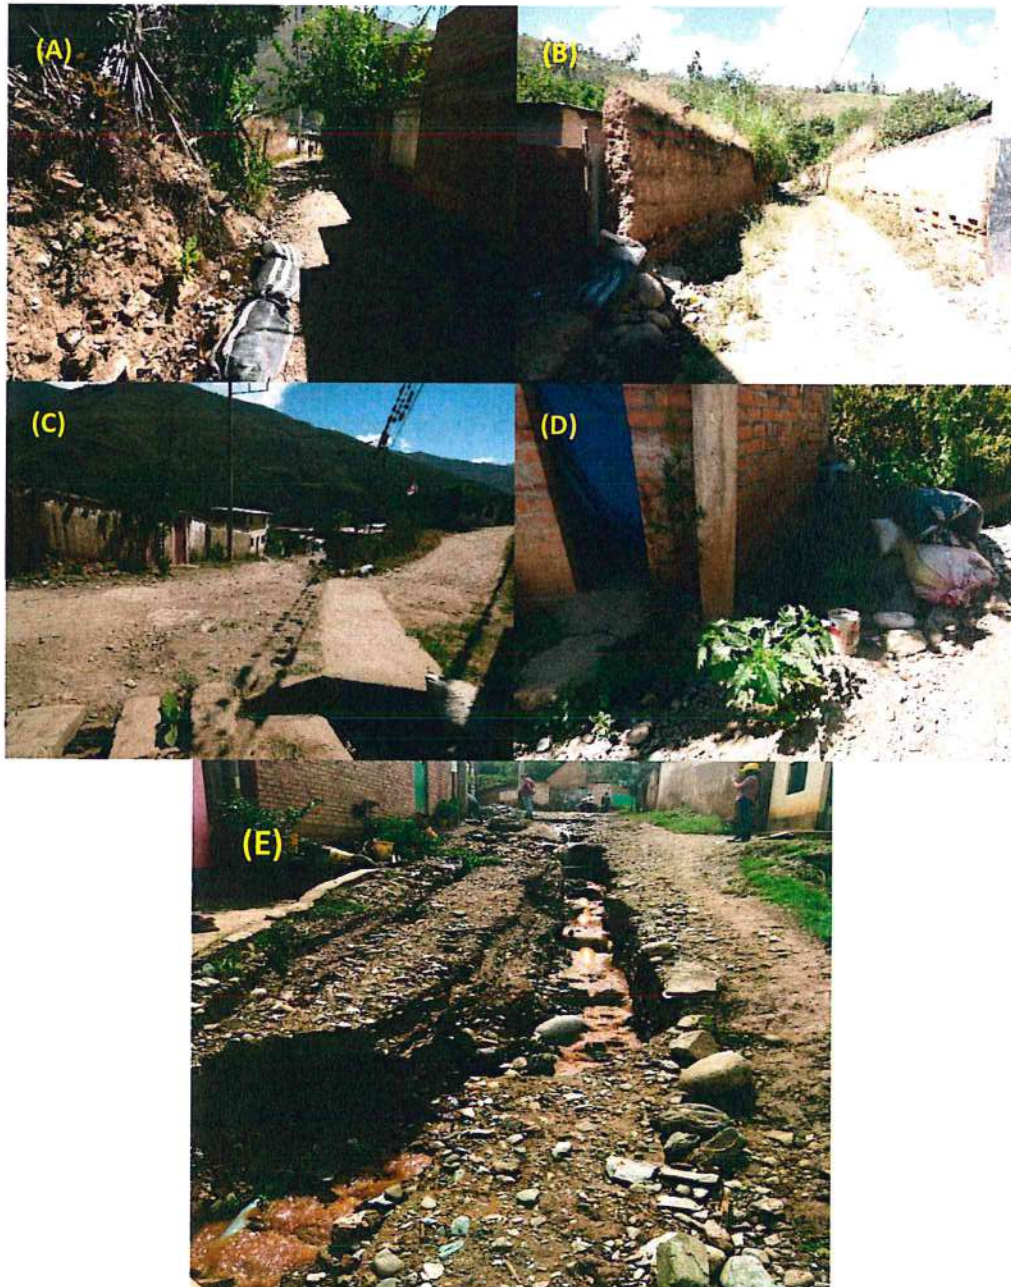
Se observó la trayectoria del cauce de la quebrada que se pierde al llegar a la zona urbana canalizándose artificialmente por debajo de una calle. En el periodo lluvioso 2019 se presentó un huaico que afectó seriamente al sector de Tomaykwichua, el flujo al pasar por la calle socavó su suelo y afectó a las viviendas en su transcurso hasta llegar a la plaza de esta localidad (figura 13).

Figura 13: Zonas por donde paso el huayco de la quebrada Retamayoc; (A) Calle por donde pasa el canal foto con direccion oeste. (B) Calle por donde pasa el canal foto con direccion este. (C) Cruce de la vía carrozable con la canalizacion de la quebrada. (D): Comienzo del Jr. La Zanja, donde la canalización pasa por debajo de las viviendas. (E) El Jr. La Zanja por donde bajo el huayco a principios de año, esta foto fue tomada por personal de la Municipalidad de Tomaykichwa.

Además, abrir las zanjas que drenan el agua de la quebrada y que esté expuesto a la vista para que no haya obstrucciones en momentos de avenidas muy fuertes y pueda limpiarse cada vez que se requiera.

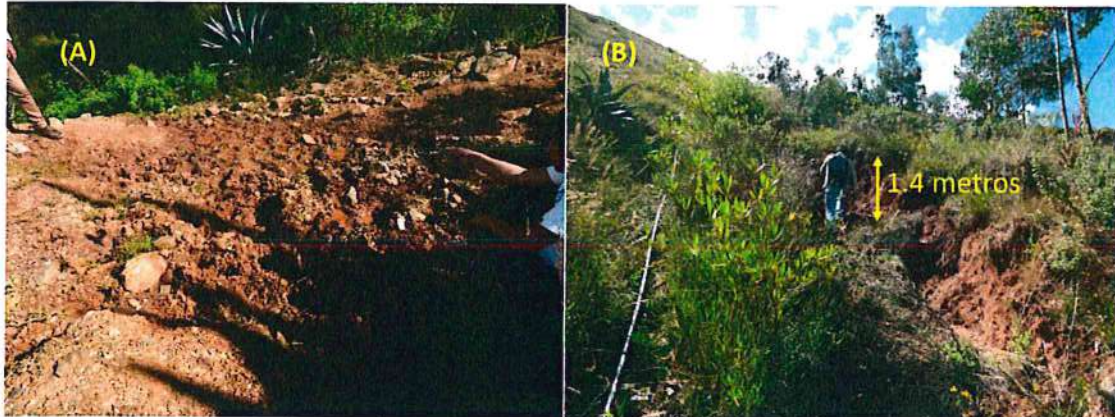
Además, en la base del deslizamiento reactivado, existe un pequeño afloramiento de agua que está aproximadamente a unos 80 metros por encima de la carretera junto al corte de talud, esto indica la infiltración de agua en el cuerpo del deslizamiento (figura 14 A). También por esta zona hay una cárcava muy pronunciada que en época de avenidas fue abasteciendo de agua a la quebrada Retamayoc, esta cárcava está erosionando el suelo por socavación (figura 14 B), haciendo más susceptible al deslizamiento.

Figura 14: (A): Se muestra el afloramiento de agua en la quebrada (B): por encima del ojo de agua, estala cárcava generada en época de avenidas con una profundidad aproximada de 1.4 m de altura.

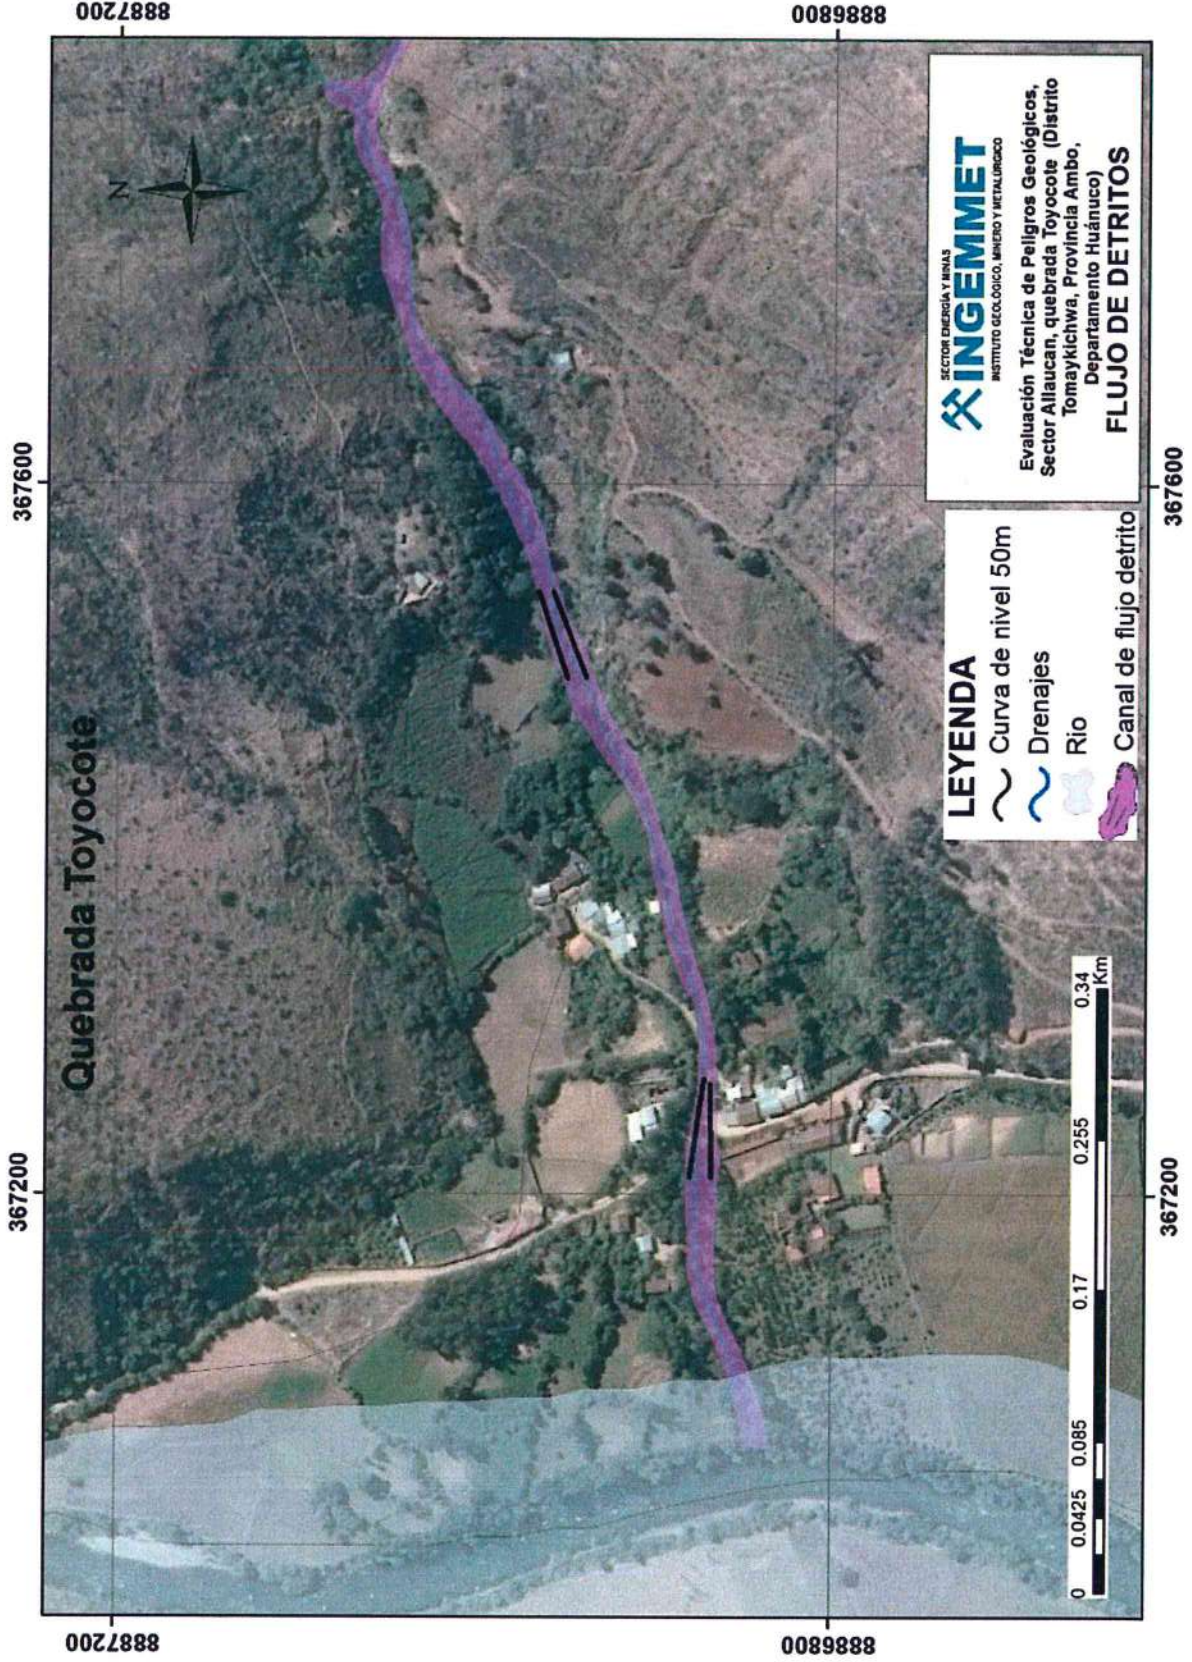
Figura 19: Mapa en el que se aprecia el flujo de detritos en la quebrada Toyocote y que afectó seriamente al centro poblado.

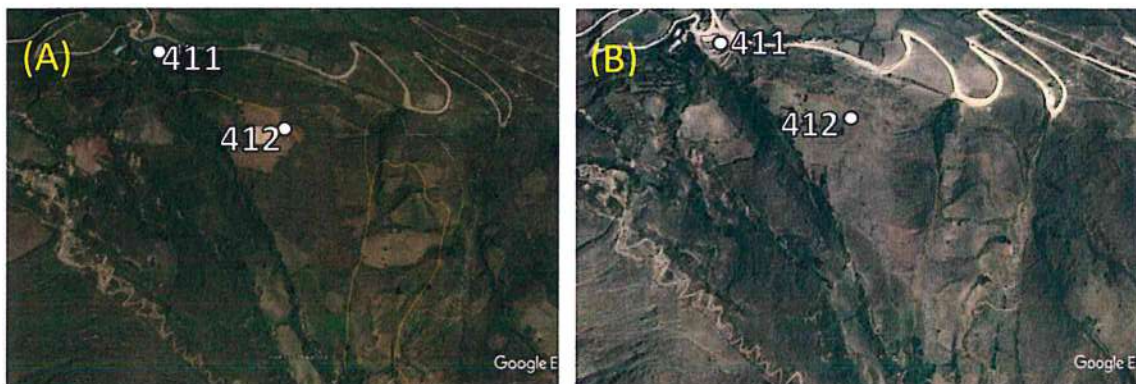
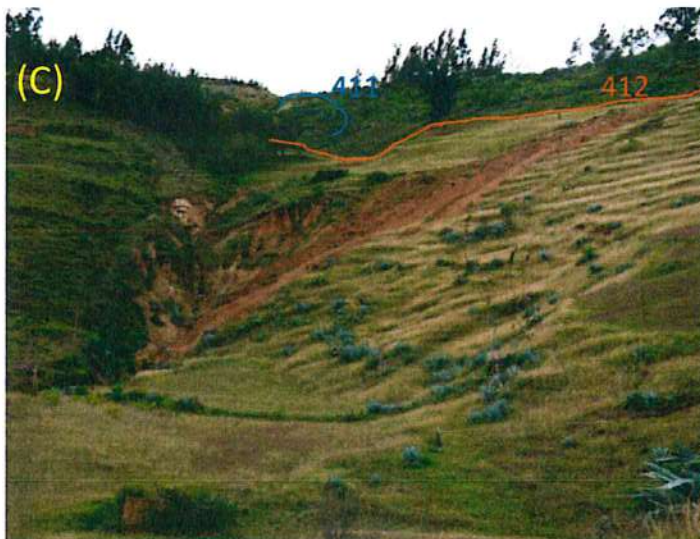
Figura 21: Análisis comparativo de imágenes satelitales de los años 2005 y 2007, y la foto tomada en la presente evaluación: (A): Año 2005 sin presencia de deslizamientos en el punto 411 (punto donde se hizo observaciones) y se ve los materiales antiguos movidos y sus escarpas. (B): Año 2017 al mejorar la carretera arrojan material a la quebrada y generan deslizamientos. (C): Año 2019 se genera un deslizamiento en el punto 412 (punto donde se hizo observaciones) dentro del material antiguo movido, por debajo de la cárcava antigua.

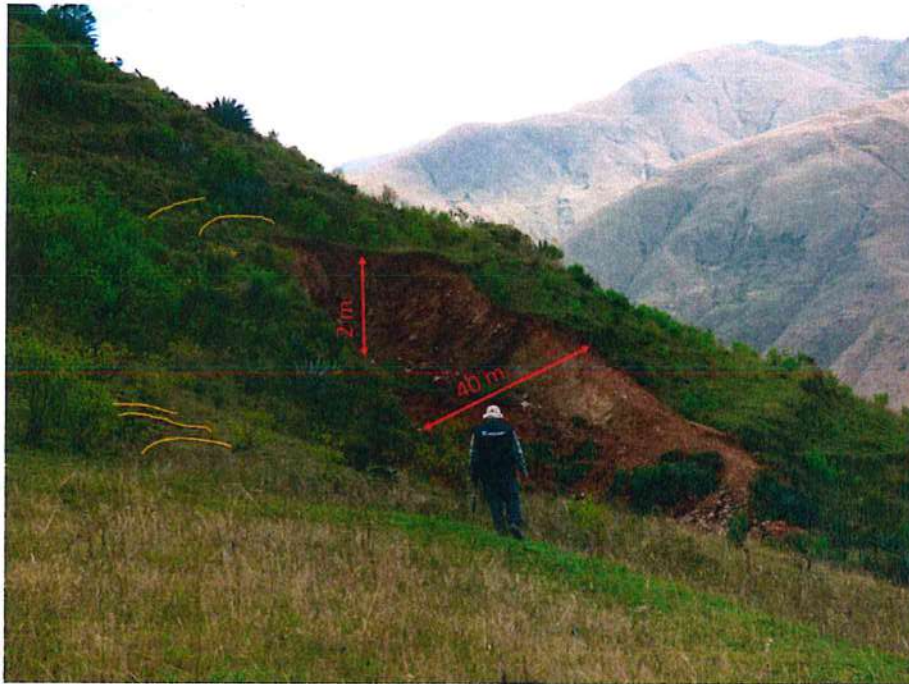
El deslizamiento rotacional. Tiene un ancho aproximado de 40 m, con 60 m de largo y una escarpa principal de 2 m de altura, las pendientes son más pronunciadas cuando el deslizamiento se acerca al canal de la quebrada, lo cual corrobora el hecho de que si se sigue moviendo el material deslizado llegará rápidamente al canal de la quebrada

Ishla y así se podría obstruir y generar más peligro. La forma del deslizamiento es alargada y en la cabeza circular con avance retrogresivo, donde se presentan grietas semicirculares y paralelas, con espaciamiento y saltos de 10 a 20 cm. (figura 22 y 23).

Figura 22: Deslizamiento rotacional evaluado ubicado en la margen izquierda de la quebrada Ishla con escarpa de 2 m, ancho de 40 m y con grietas tensionales alrededor de color amarillo.

Evitar la infiltración o al menos reducirla, para lo cual se recomienda plantaciones de árboles de raíz larga y abundante de ser posible plantas del sector.

Realizar canales de coronación impermeabilizadas para evacuar las aguas de la del sector y destinarlas a la parte baja (sin infiltraciones) hasta la Quebrada Toyocote.

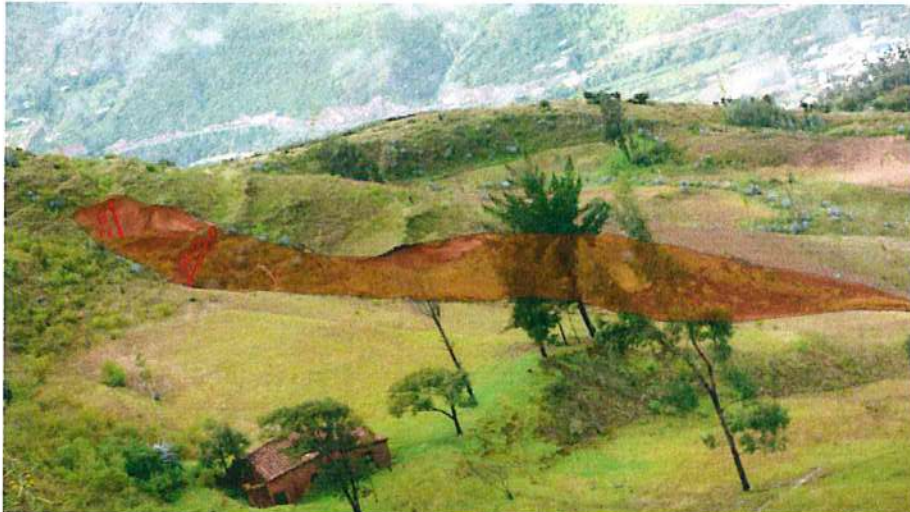
Figura 23: Se aprecia el cuerpo del deslizamiento en toda su magnitud, mostrando escarpas y una superficie irregular cóncavo-convexa con basculamientos, foto tomada por personal de la Municipalidad de Tomaykichwa.

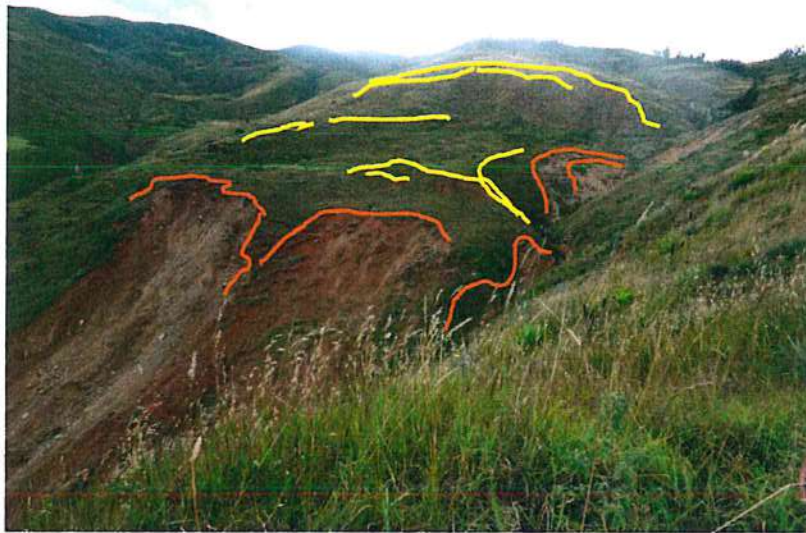
Existen algunos deslizamientos menores con escarpas recientes que generan la obstrucción progresiva del cauce de una quebrada Ishla (figura 24) que es de forma angosta y encañonada, pudiendo represar las aguas para luego generar huaycos, estos flujos también podrían llegar a la quebrada Toyocote y al sector poblado, ubicado en el cono de deyección de la quebrada del mismo nombre pudiendo generar daños en su transcurso.

Figura 24: Deslizamientos traslacionales en la margen derecha de la quebrada Ishla. en líneas amarillas las escarpas antiguas y en naranja las escarpas recientes.

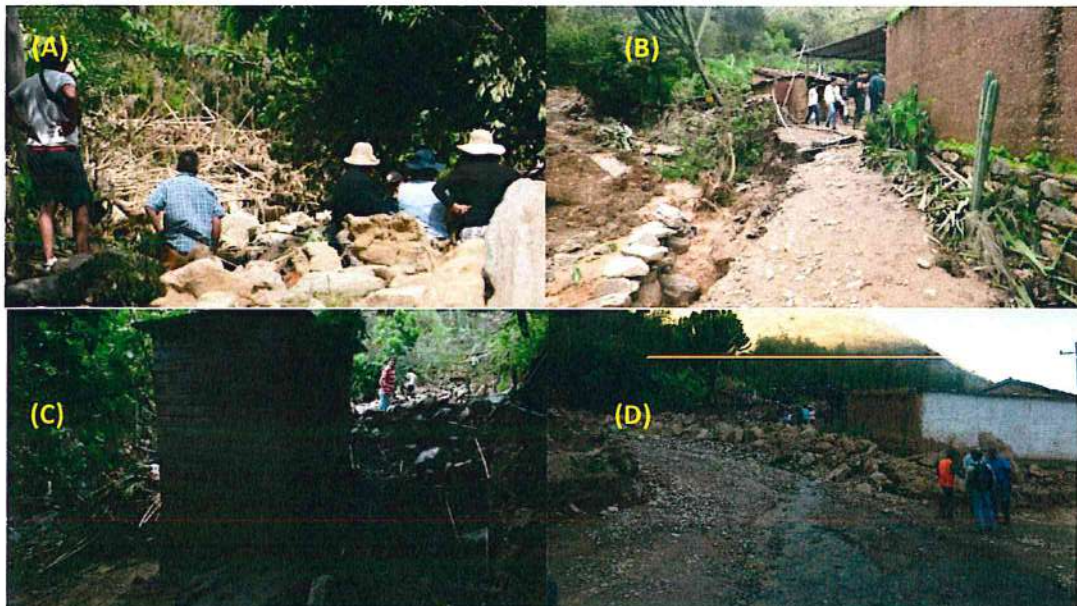
Los moradores manifiestan que a comienzos de año había ocurrido un flujo de detritos, ocasionado por las precipitaciones pluviales estacionales, que afectaron seriamente al funcionamiento del sector, el evento profundizó su canal y arrastró rocas de gran tamaño, dañando muros de viviendas que se encuentran junto al cauce y la carretera Tomaykichwa hacia Conchamarca (figura 25).

Figura 25: (A), (B), (C): Se muestra el flujo que se dio a comienzos del año presente en la quebrada Toyocote, donde se aprecia el tipo y tamaño de material arrastrado por el huaico y los daños ocasionados, fotos tomadas por personal del Municipio. (D): Durante la inspección se aprecia el trabajo de limpieza realizado por los pobladores de del sector.

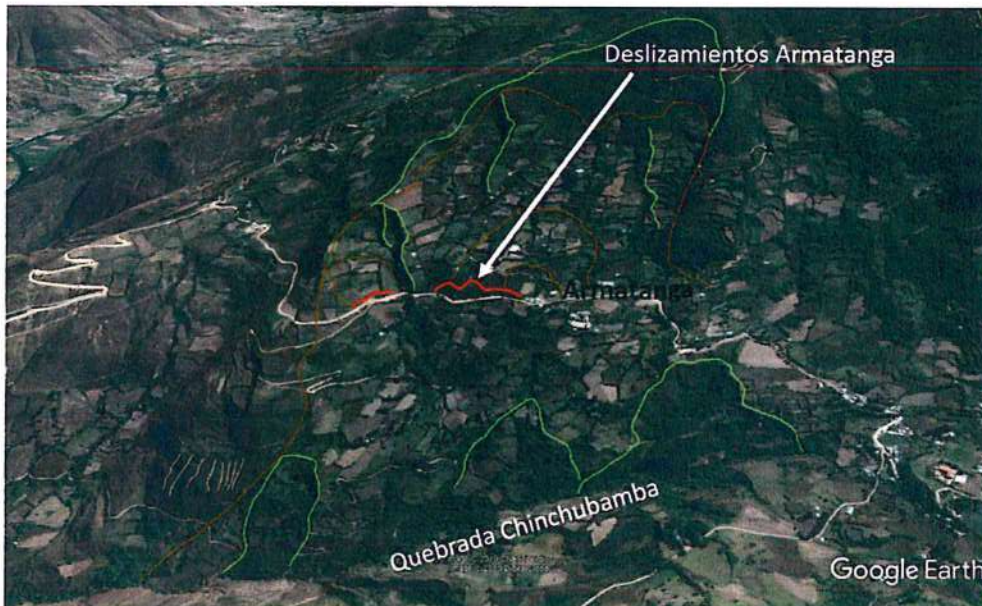
Figura 26: Imagen satelital de Google Earth donde podemos mostrar los deslizamientos que afectan a la carretera de Armatanga.

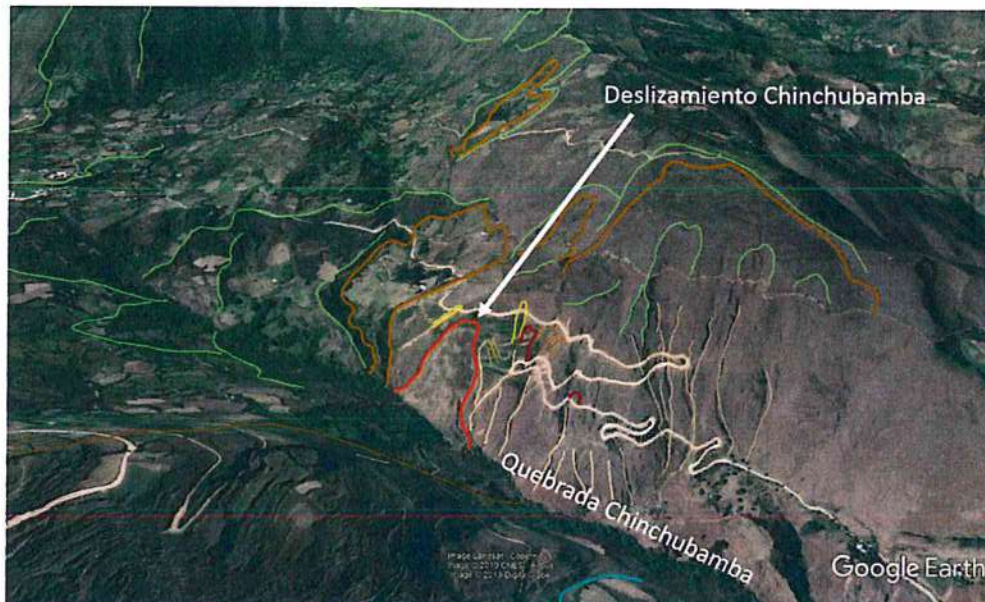
De igual manera, la carretera de Chinchubamba se encuentra afectada por un deslizamiento rotacional activo, ubicada en la margen izquierda de la quebrada del mismo nombre que obligó a modificar su trazo al quedar severamente dañada (figura 27). Sin embargo, el nuevo trazo junto al deslizamiento, presenta también procesos de caídas de rocas, cárcavas y otro deslizamiento, además de agrietamiento en el deslizamiento principal, de tal manera que la vía seguía interrumpida el día de la evaluación.

Figura 27: Imagen satelital de Google Earth donde podemos mostrar los eventos antiguos y recientes que afectan un tramo de la carretera a Chinchubamba, pudiendo represar y obstruir la quebrada con un consiguiente desembalse.

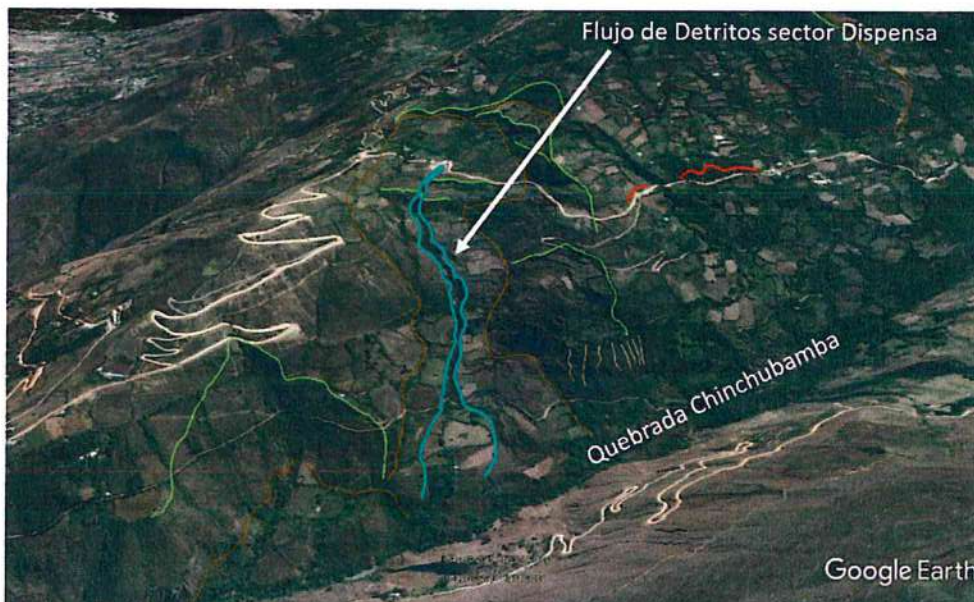
Otro evento identificado que está ubicada en la margen derecha de la quebrada Chinchubamba, es un peligro por flujo de detritos en el sector Dispensa (figura 28) que arrastro materiales poco consolidados por el canal de su quebrada, afectando áreas de cultivo y una vivienda.

Figura 28: Imagen satelital de Google Earth donde podemos mostrar los flujos de detritos que pasaron por la quebrada del sector Dispensa y que afectaron a una vivienda y chacras de la zona.

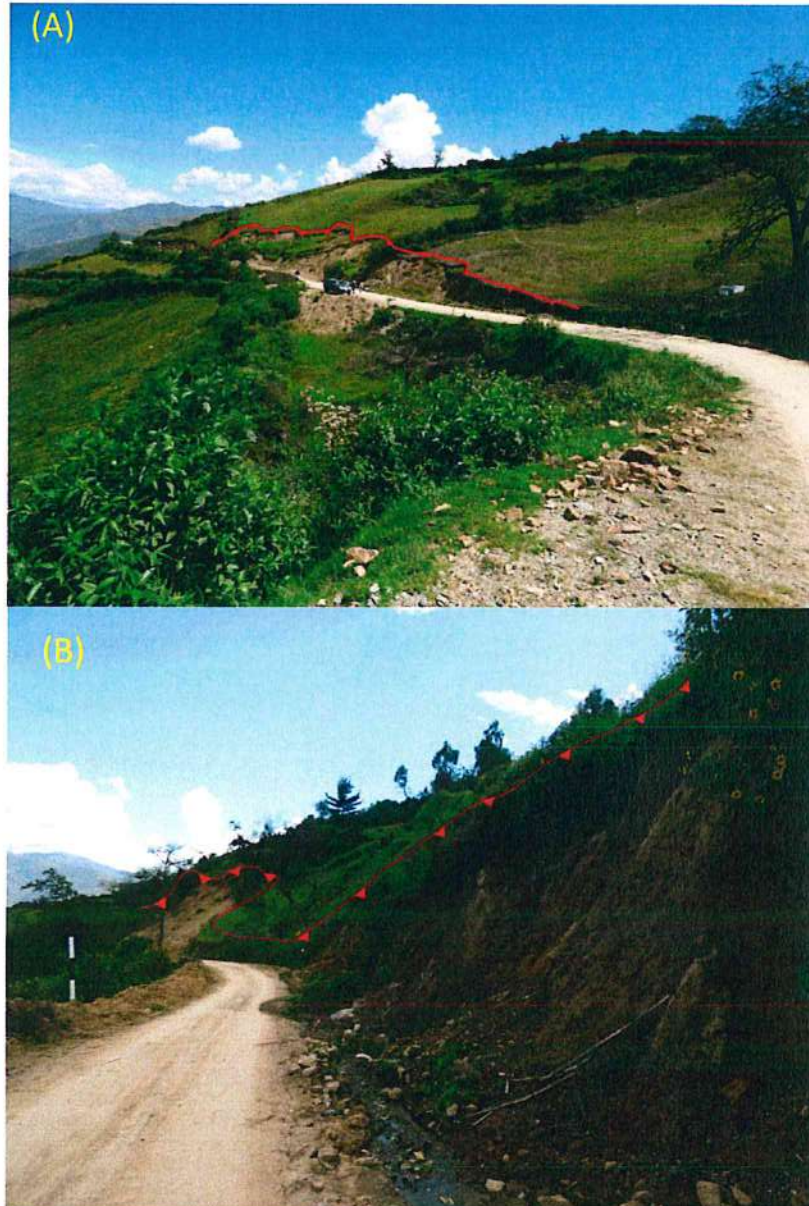
**Deslizamientos en el centro poblado de Armatanga:** se encuentra en la margen derecha de la quebrada Chinchubamba. Una ladera que presenta dos deslizamientos reactivados contiguos, uno de ellos con dimensiones de unos 100 m de ancho con una altura de 7 m promedio aproximadamente, y otro, que llega casi justo a la entrada del centro poblado, que tiene una dimensión de 250 m de ancho por unos 25 m de altura promedio aproximadamente, ambos con asentamientos que obstruyeron de igual manera a la carretera, dejándola intransitable en época de lluvias, se observa que realizaron trabajos de limpieza y mantenimiento, pero aún se ve las grietas tensionales (figura 31).

Figura 31: (A), (B): Imágenes que muestra los deslizamientos que obstruyeron la carretera en el sector Armatanga.

En los deslizamientos que están cerca al centro poblado de Armatanga se debe realizar zanjas de coronación para disminuir la infiltración y en el cuerpo del deslizamiento antiguo zanjas tipo espina de pescado, y también al borde de la carretera mejorar sus zanjas de evacuación de aguas pluviales y destinarlas hasta la quebrada principal Chinchubamba esto implica impermeabilizar todas las zanjas.

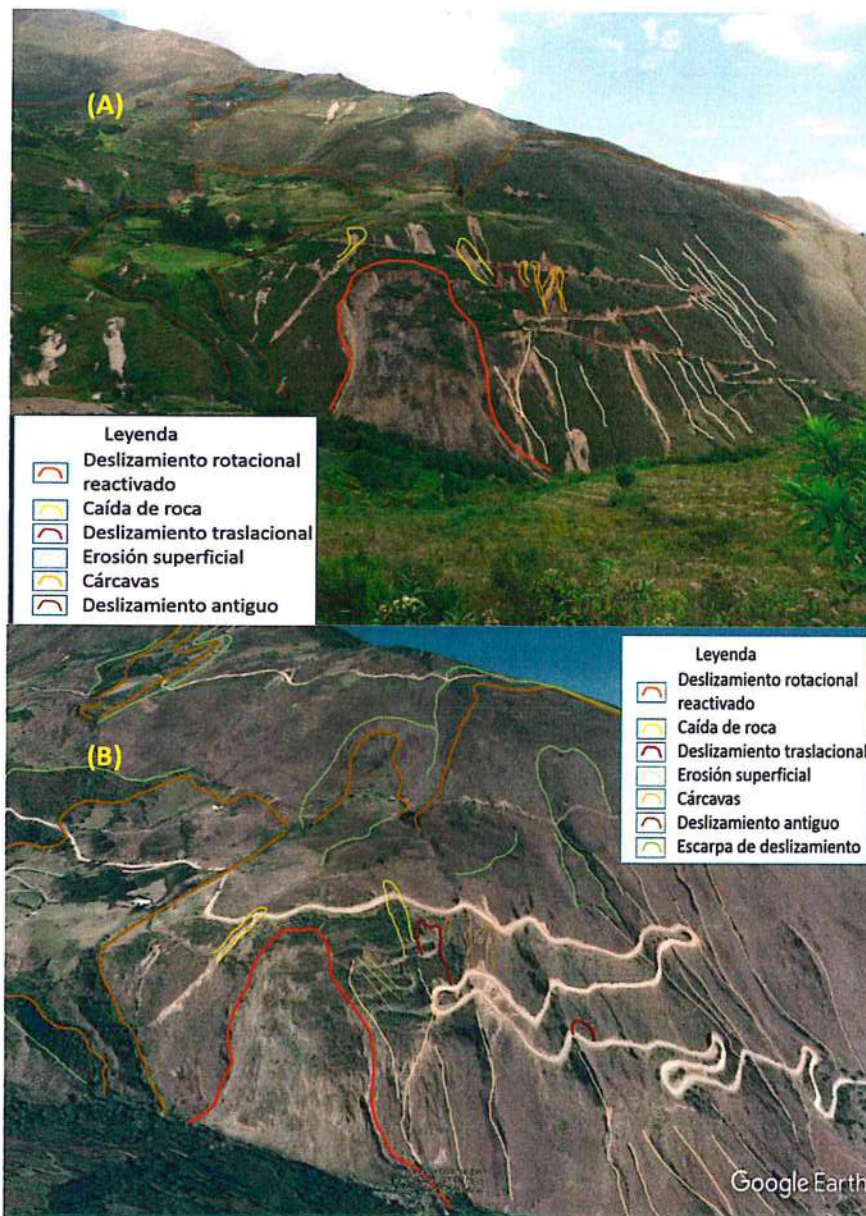
Lo que se suma a este deslizamiento es la generación de más eventos a un radio aproximado de 130 m a ambos lado del deslizamiento, los eventos son procesos de erosión severa y forman cárcavas, a la izquierda del deslizamiento, se observa agrietamientos en el suelo con direcciones norte sur, a unos 60 m luego del deslizamiento principal hay una avalancha de rocas de 30 m de ancho a unos 100 m de largo, con bloques angulosos rectangulares de hasta 1m de tamaño, a la izquierda de la avalancha se presenta otro deslizamiento traslacional de 25 m de ancho con 70m de recorrido (figura 32).

Figura 32: (A): imagen actual del deslizamiento en la carretera a Chinchubamba, donde se aprecian diferentes eventos con líneas según la leyenda. (B): Imagen satelital del año 2017 que muestra con líneas los eventos existentes, pero no existiendo algunos de los eventos nuevos, generado por no realizar las recomendaciones que se dieron en el primer informe.

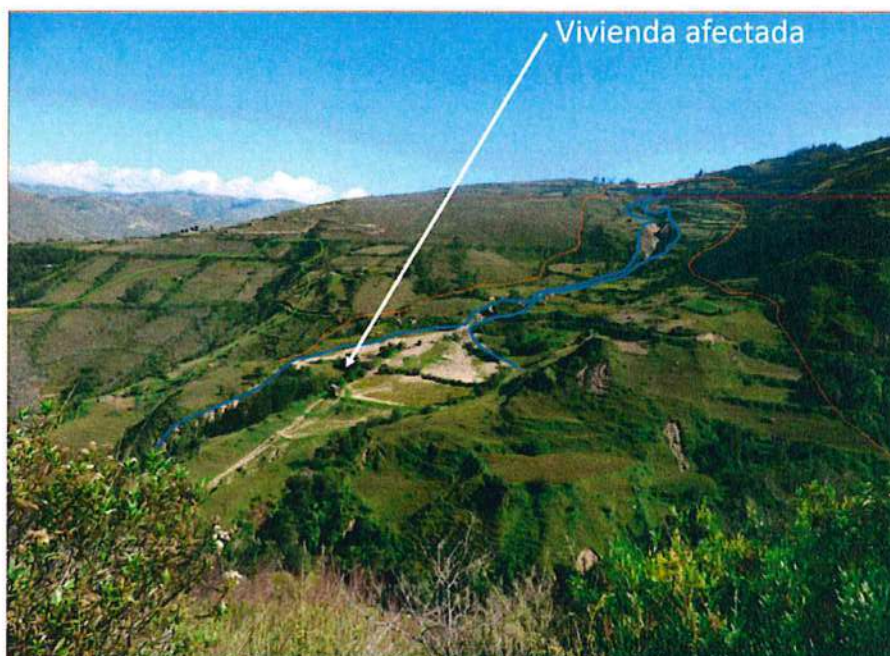
**Flujo de detritos (huaico) del sector Dispensa:** se presentó a comienzos de año, se ubica debajo de la carretera Ilaucan hacia Armatanga sector Dispensa, fue originado por las precipitaciones pluviales, generando la profundización del canal de su quebrada y arrastrando el material hacia las partes bajas, se presenta dentro de un deslizamiento antiguo, por lo que el suelo es fácilmente erosionable; hay una vivienda afectada por estar muy cerca al canal de la quebrada en la zona donde se explaya el flujo, también se aprecia procesos de erosión severa a la izquierda del flujo (figura 33 y 34).

Figura 33: Imagen actual que muestra un pequeño conoide de deyección originado por un flujo de detritos (huaico) que afectó a una vivienda en el sector de Dispensa, las líneas azules muestran el cauce de la quebrada y la marrón es el cuerpo de un deslizamiento antiguo.

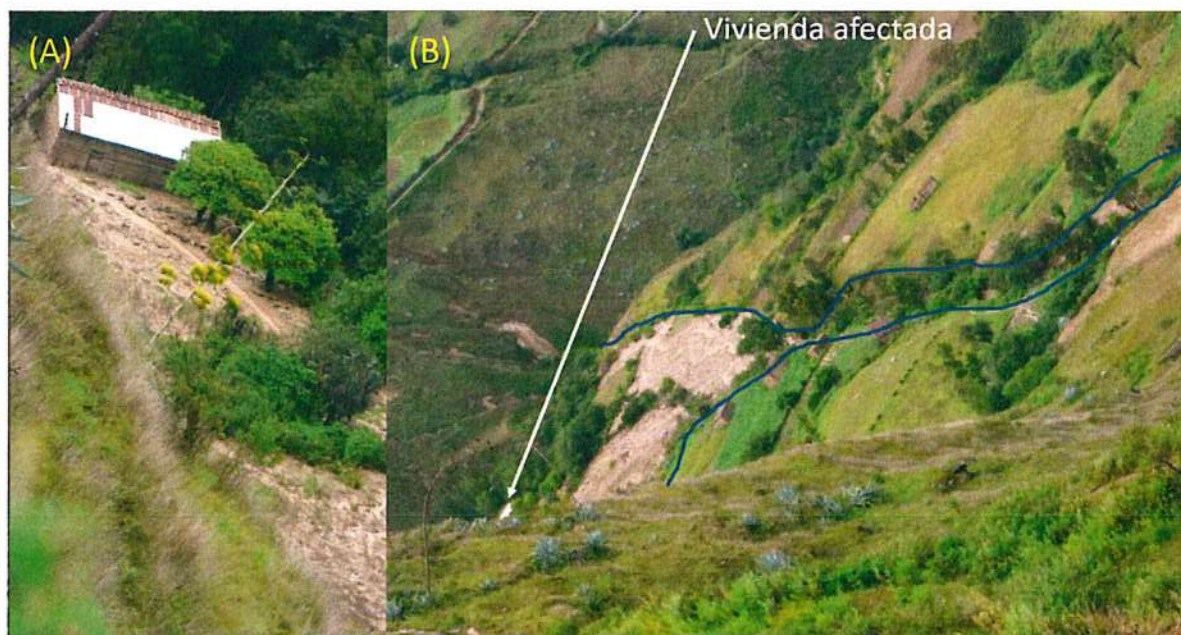
Figura 34: (A): Sector Dispensa se muestra la el evento ocurrido en los primeros meses del año. (B): parte baja del sector Dispensa, se aprecia la zona donde se explayó el flujo de detritos (huaico) y como afectó a una vivienda. Las imágenes fueron tomadas por personal de la Municipalidad de Tomaykichwa.
