Informe Técnico N° A6945

EVALUACIÓN POR PELIGROS GEOLÓGICOS EN LOS SECTORES COSTEROS DE LA BOCANA, BUENOS AIRES Y PROGRESO

Distrito Víctor Larco Herrera

SEPTIEMBRE
2019

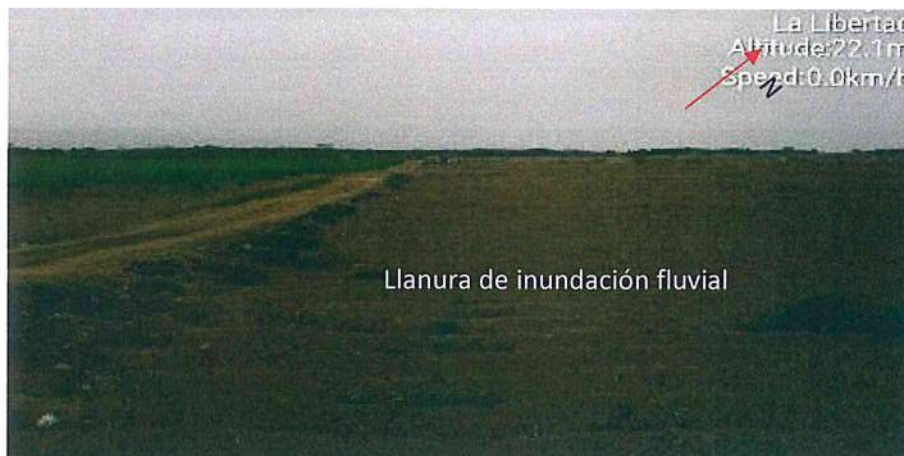
Figura 05. Llanura de inundación fluvial por donde se desborda el río Moche, debido a crecidas de umbrales y caudales en épocas de lluvias extremas, se ubica a inmediaciones de las terrazas fluviales del río Moche a 1.3km al sureste del sector La Bocana. Fuente: Elaboración propia 2019

También se evidenciaron zonas críticas por Inundación fluvial por desborde del río Moche debido al aumento de umbrales y de caudales anómalos provocados por precipitaciones extremas, invadiendo y causando daños a las áreas de cultivo que se encuentran en la llanura de inundación del río Moche.

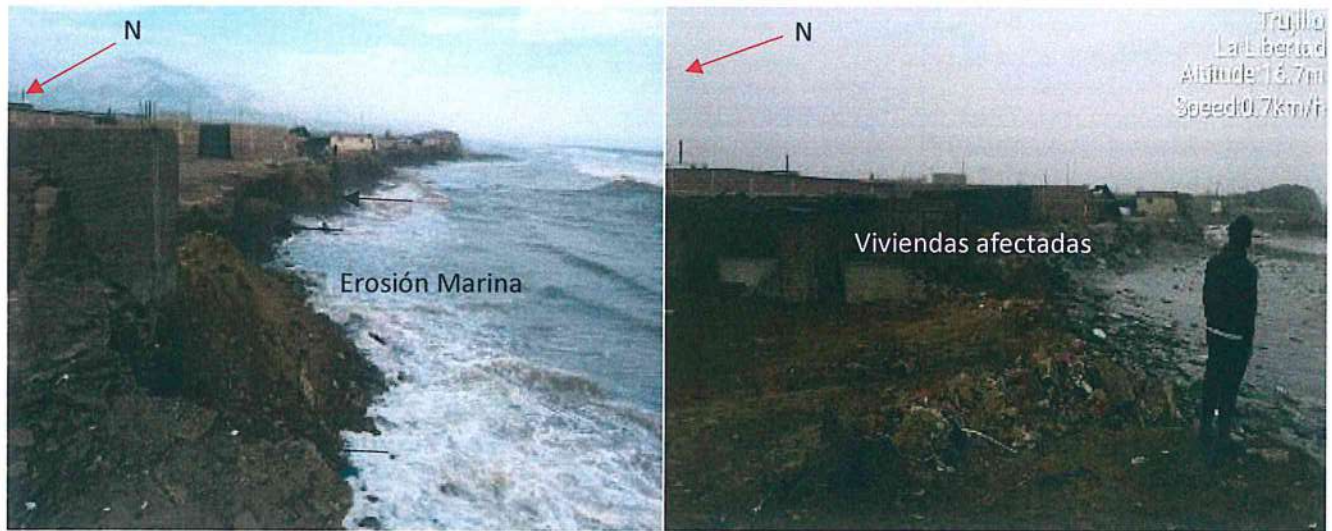
- La erosión marina sigue afectando a la barrera de enrocado en un tramo longitudinal de 2.5 km causando empozamientos y corrosión de las estructuras de las viviendas situadas en la última cuadra de la localidad de Buenos Aires, siendo las más afectadas las del sector Buenos Aires medio y Buenos Aires sur.

Figura 13 y 14. Vista de viviendas afectadas por acción erosiva del mar, debido al oleaje anómalo marino, que se presenta periódicamente en las costas del norte del Perú, esto ocurrió en abril-junio del 2019. Fuente: Elaboración propia 2019

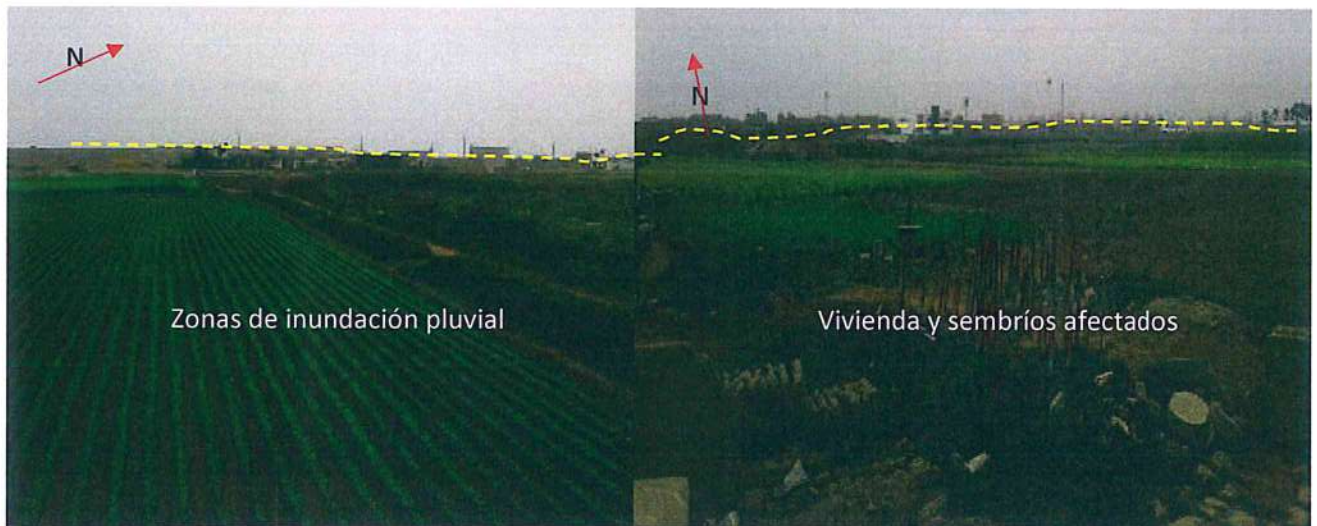
Figura 15 y 16. Zonas de inundación pluvial, localizadas frente al sector La Bocana, donde ya se han registrado daños a propiedades y a sembríos de verduras debido a las lluvias extremas registradas en el evento Niño Costero 2017. Fuente: Elaboración Propia 2019

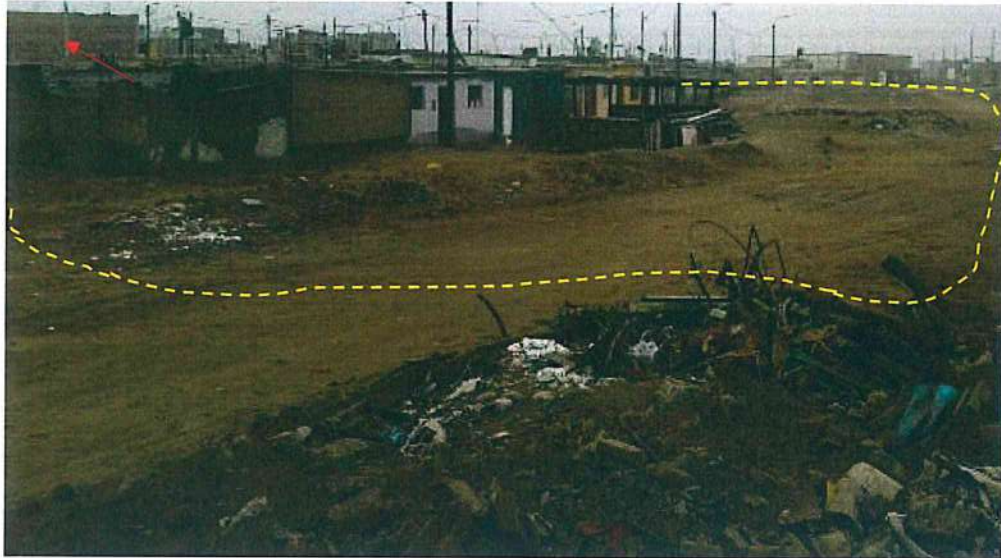
Figura 17. Zona de inundación pluvial y susceptible a flujos de lodos, localizadas en el sector sur de Buenos Aires (Urb. Armando Villanueva), específicamente en la calle 03 a la 06 con intersección de Calle Colón. Fuente: Elaboración Propia 2019

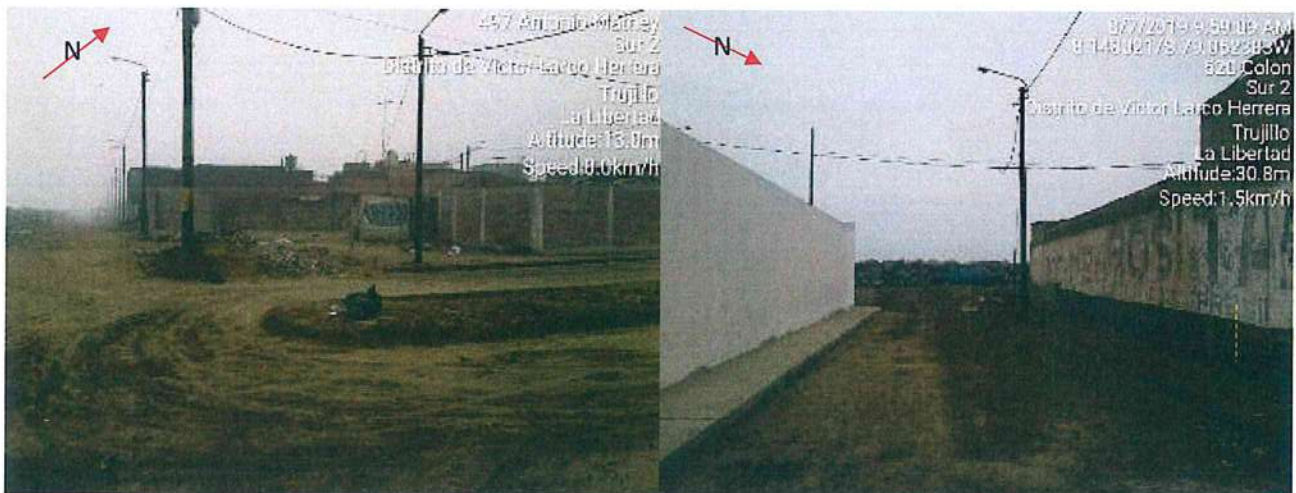
Figura 18. Evidencias de flujos de lodo que afectaron la seguridad física del distrito de Víctor Larco Herrera, registrados en las últimas lluvias de El Niño Costero 2017, que provocaron el rompimiento del dique artesanal, por aumento de caudal de la quebrada San Idelfonso. Vistas del sector de Buenos Aires, donde el flujo de lodo alcanzó una altura de 0.60 mm en la Av. Colón con sus intersecciones de las calles: Zarumilla, Abraham Valdelomar, El Encanto, Piura y Salaverry. Fuente: Elaboración Propia 2019

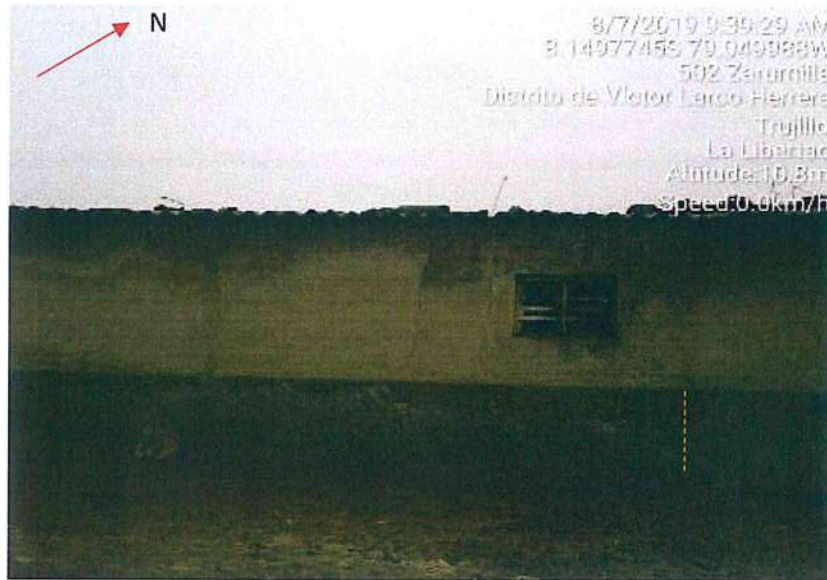
Figura 19. Evidencias de flujos de lodo en la pared de las viviendas en la calle Soane, lo mismo ocurrió en la calle Zarumilla e Iquitos, sector Sur de Buenos Aires, que llegó a 0.60 cm de altura. Fuente: Elaboración Propia 2019

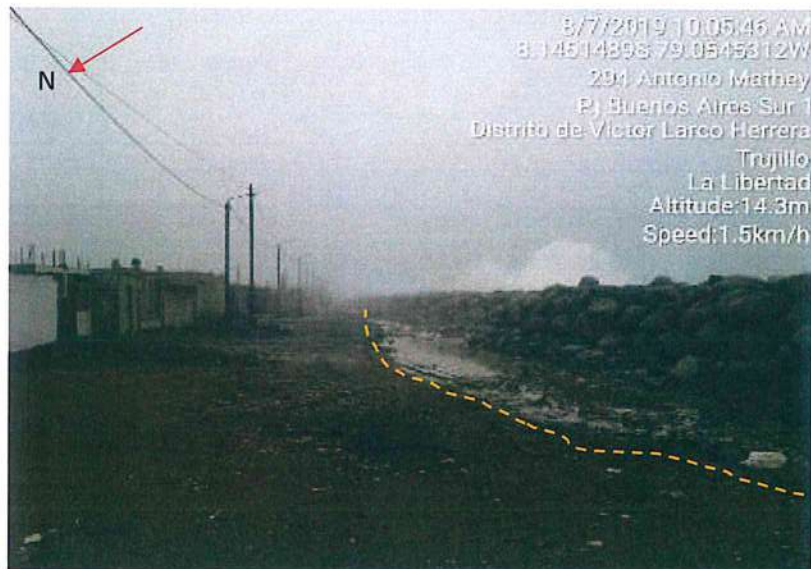
En el sector de Buenos Aires se identificó que el oleaje anómalo impacta, sobre la barrera del enrocado³, provocando salpicaduras y por ende empozamientos en las Avenidas y calles circundantes a la playa (Calle Iquitos, Av. Soane, Calle Piura, Av, Víctor Larco, Av. La Libertad), este proceso también genera corrosión en las estructuras de las viviendas, por ejemplo, la calle de Colón en el sector de Buenos Aires, en la intersección con las calles Tacna e Iquitos.

Figura 20. Evidencias de empozamientos de aguas marinas por choque de olas en el enrocado, identificado a inmediaciones de la calle Tacna y Víctor Larco con intersección con la calle Colón. Fuente: Elaboración Propia 2019

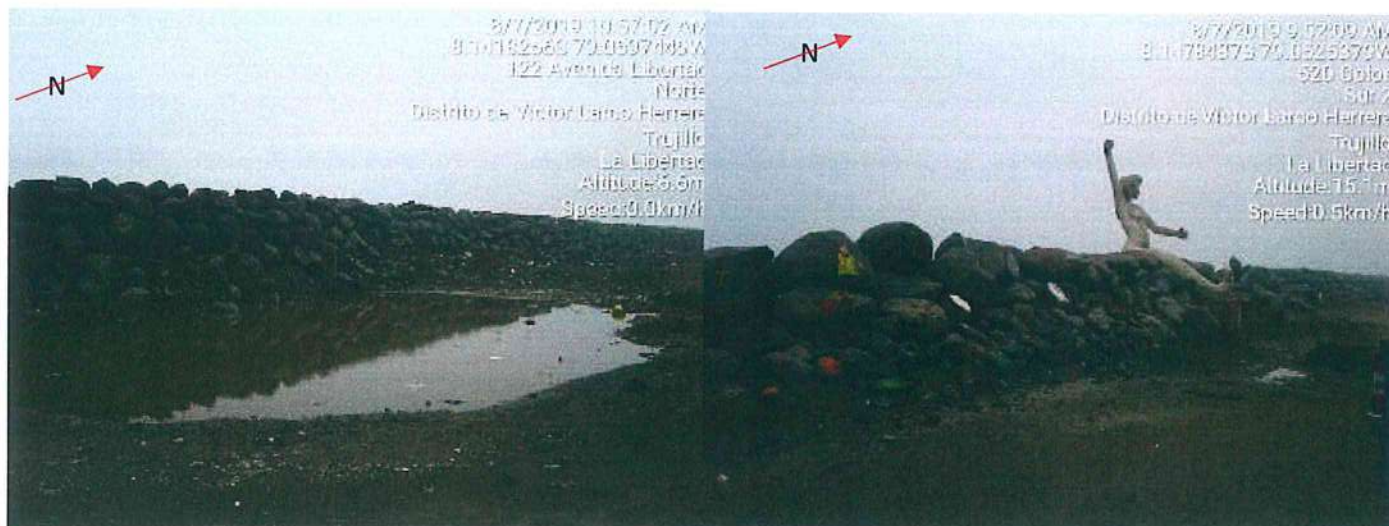
Figura 21. Evidencias de empozamientos de aguas marinas por choque de olas en el enrocado, identificados a inmediaciones de la Av. Libertad (vista izquierda) y Av. Soane (vista derecha) con intersección con calle Colón. Fuente: Elaboración Propia 2019

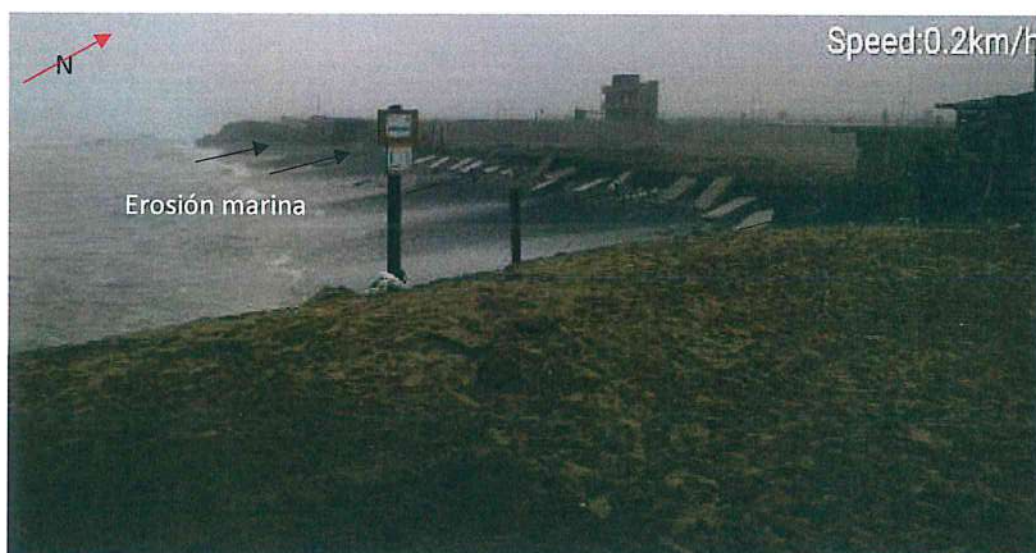
Figura 22. Identificación de erosión marina por oleaje anómalo registrada a inmediaciones del Sector Progreso, donde se exponen cerca de 4 viviendas y un predio afectado, esta playa es utilizada para fines recreativos como actividad de Surf. Fuente: Elaboración Propia 2019
