Informe Técnico N° A6928

EVALUACIÓN DE PELIGROS POR DESLIZAMIENTO EN EL SECTOR ANGOSACHE, CENTRO POBLADO CORRALPAMPA

Región Cajamarca
Provincia Cajabamba
Distrito Cachachi

AGOSTO
2019

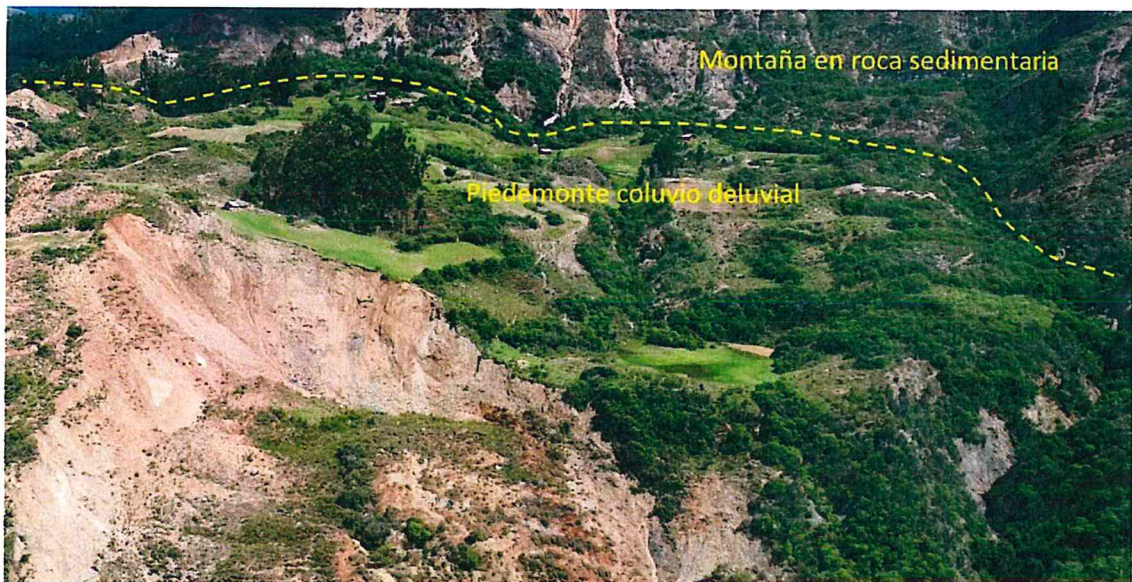
Sus laderas presentan pendientes que varían entre suaves hasta abruptas. En la zona estudiada las pendientes son superiores a los 30° pudiéndose observar caída de rocas

En el área afectada, está relacionada a los depósitos originados por derrumbes y deslizamientos antiguos (Foto 01) superpuestos a las laderas. Los materiales están inconsolidados, de composición litológica homogénea.

Foto 01. Límite (línea punteada amarilla) entre las montañas en roca sedimentaria y los piedemontes coluvio-deluviales en las laderas de pendiente moderada.

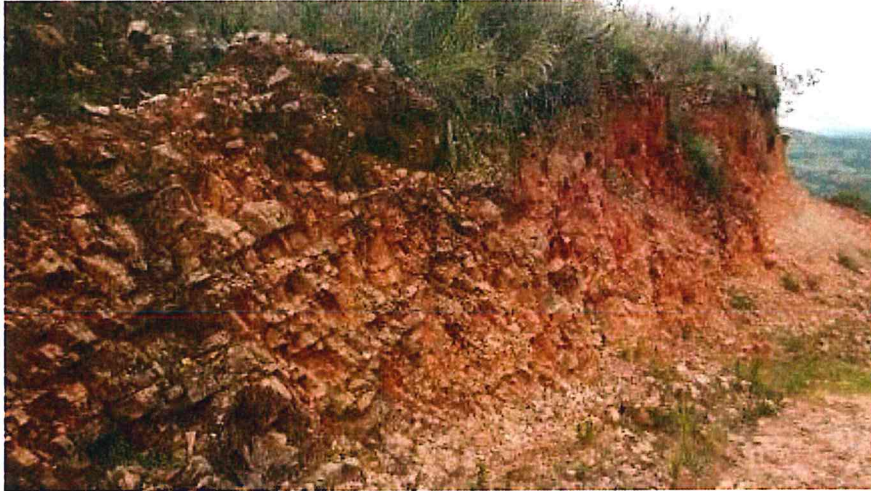
- a) Formación Farrat: consta de cuarcitas y areniscas blancas de grano medio a grueso (Foto 2).
- b) Formación Carhuaz: constituida por una alternancia de areniscas con arcillitas

Foto 02: Afloramiento de areniscas con moderada a alta meteorización.

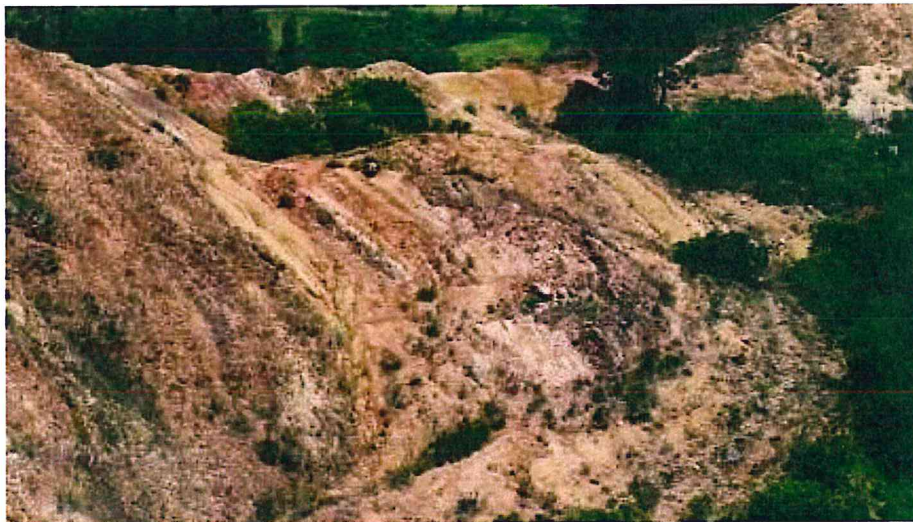
grises, las primeras con matices rojizos, violetas y verdosos, características principales para diferenciar en el campo (Foto 03). Hacia la parte superior, contiene bancos de cuarcitas blancas que se intercalan con lutitas y areniscas (Reyes, 1980).

Foto 03: Afloramiento de areniscas y arcillitas con moderada a alta meteorización.

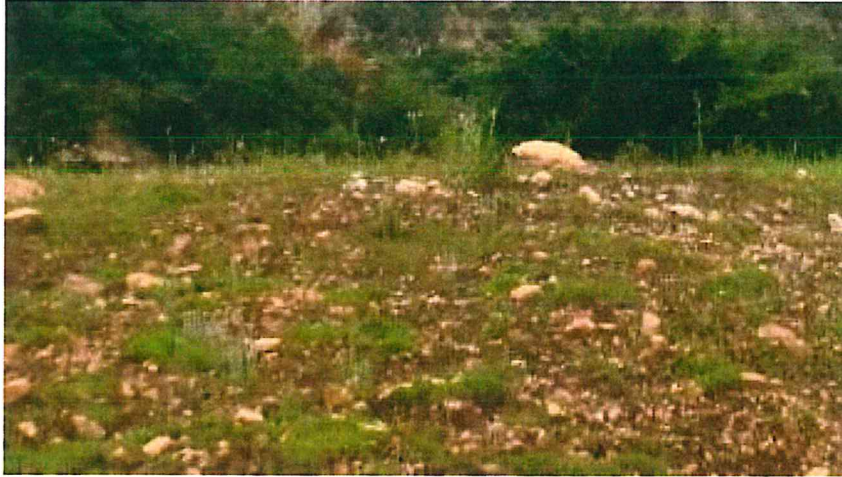
- c) Depósitos coluviales: están constituidos por bloques pequeños, angulosos e irregulares en una matriz limo arenosa. Deben su origen a eventos de deslizamientos y derrumbes (Foto 04), su fuente de origen es cercano (Zavala y Rosado, 2011).

Foto 04: Depósito reciente conformado por limo arenas con clastos angulosos.

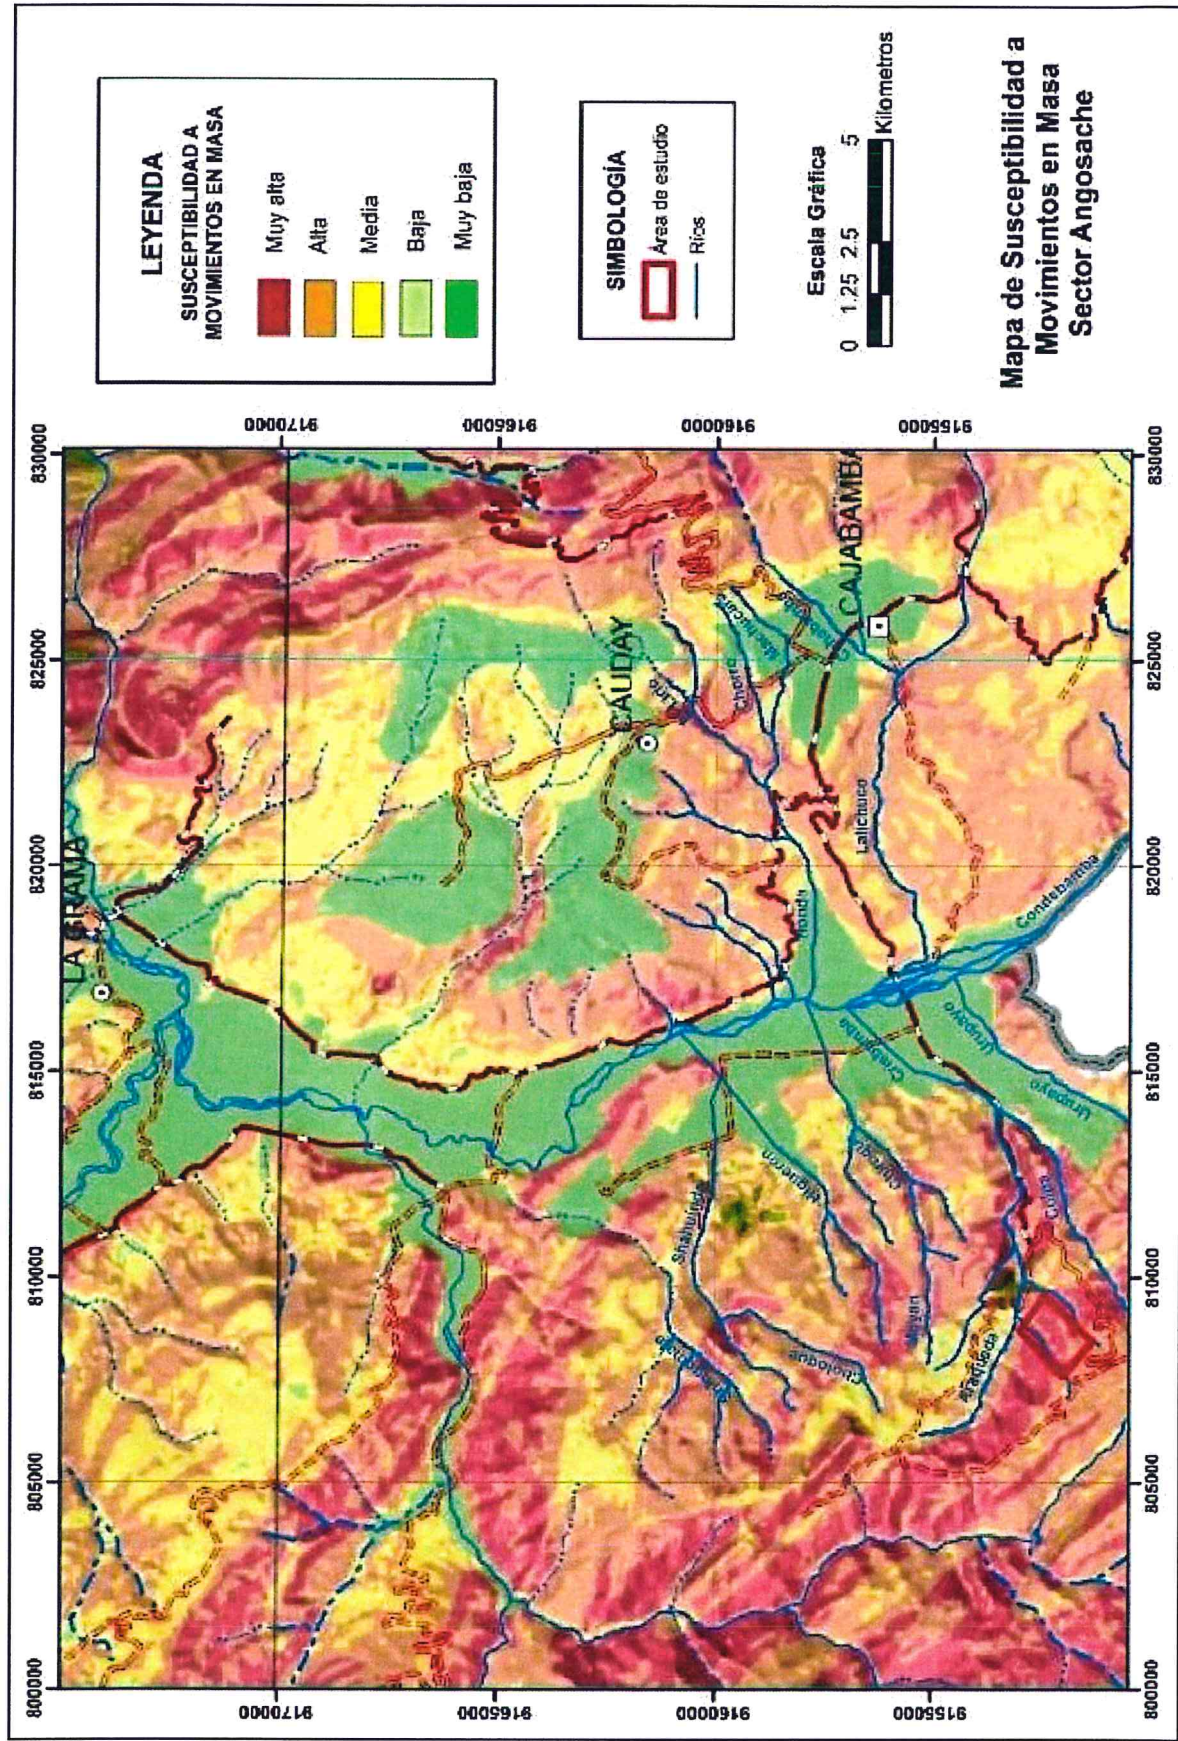
En el mapa de susceptibilidad del estudio de Riesgos Geológicos en la Región Cajamarca (Zavala y Rosado 2011), el sector Angosache, centro poblado de Corralpampa, se encuentran en una zona de **Alta y Muy alta susceptibilidad** ante la ocurrencia de movimientos en masa (Figura 02). En la figura 03, se presenta el mapa de peligros geológicos en el sector Angosache.

Figura 02: Susceptibilidad por movimientos en masa (Zavala et. al., 2011)

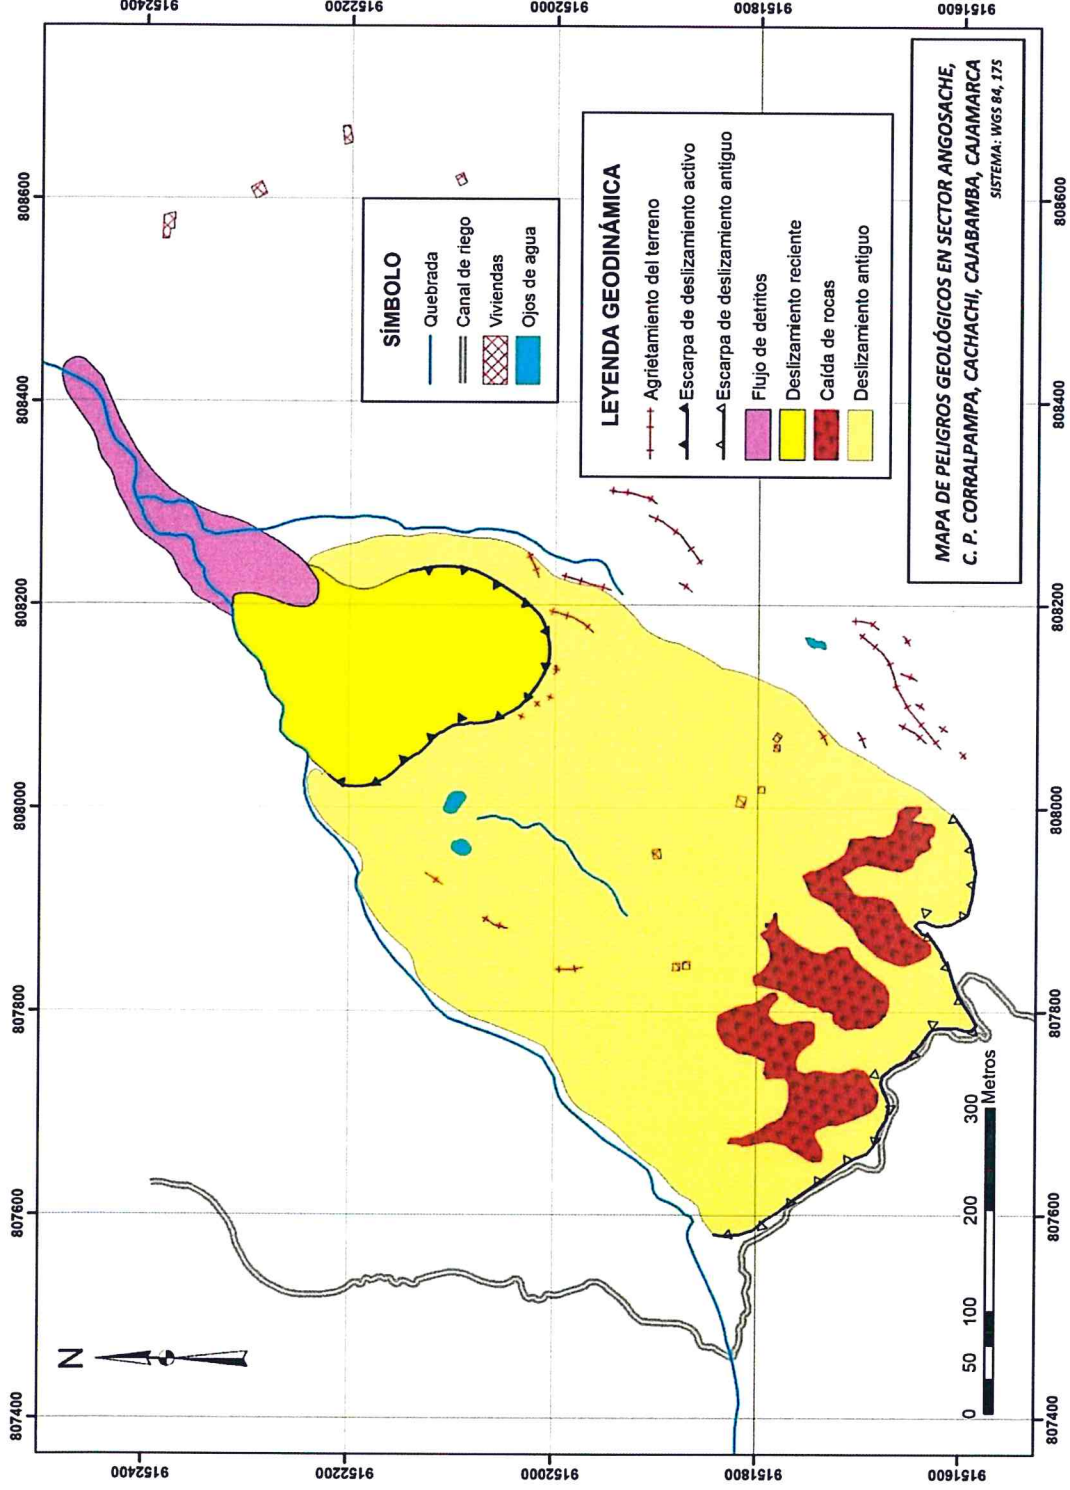
Figura 03: Mapa de Peligros Geológicos en el Sector Angosache.

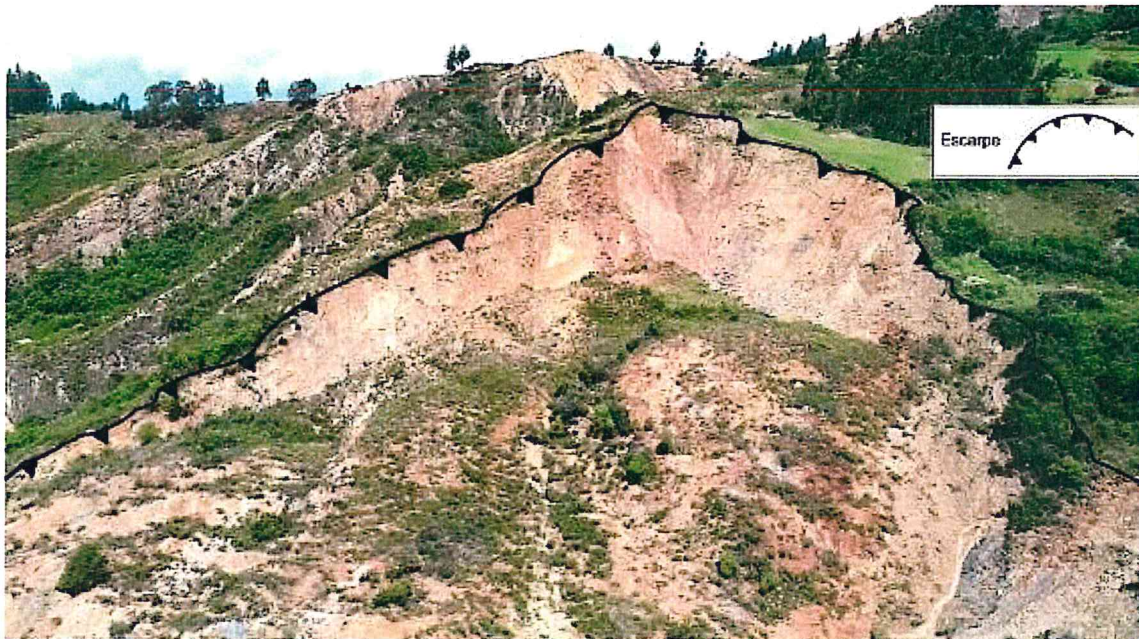
El deslizamiento tiene una corona de 450 m aproximadamente (Foto 05) y un salto principal de 30 m. (Foto 06) con un ancho de 210 m. Se estima que la longitud de la corona hacia el pie del deslizamiento es de 302 m.

Foto 05: Vista del deslizamiento activo. Nótese la escarpa principal con 450 m de longitud.

- a) Reubicar las viviendas que se encuentran sobre la corona del deslizamiento en el sector Angosache.
- b) Construir zanjas de coronación sobre el deslizamiento desviando las aguas de escorrentía hacia la quebrada.

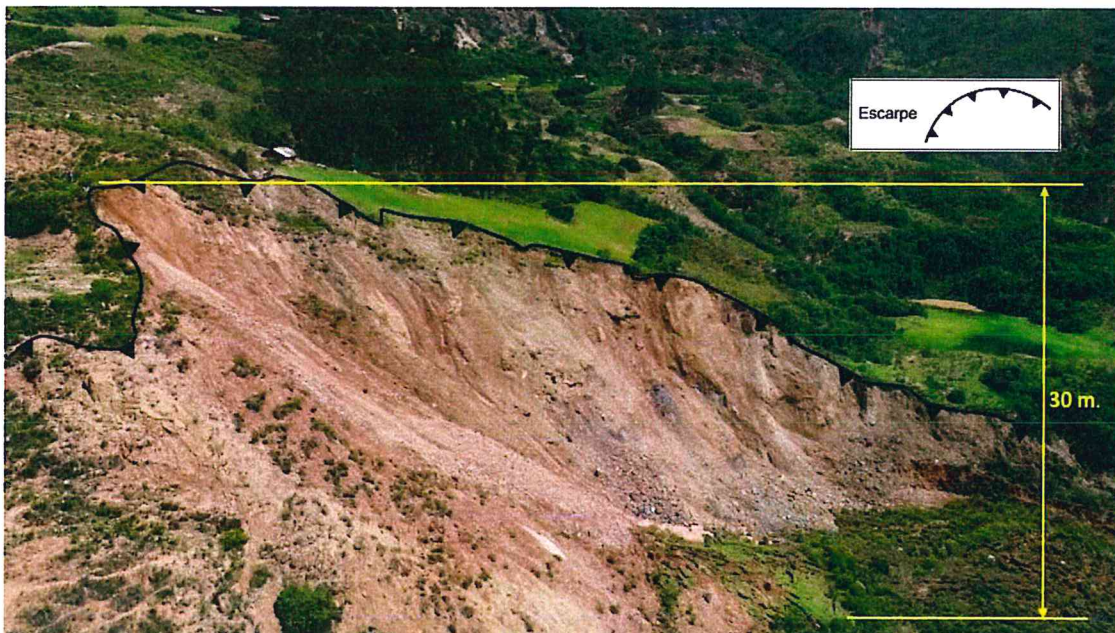
Foto 06: Salto vertical del deslizamiento de 30 metros.

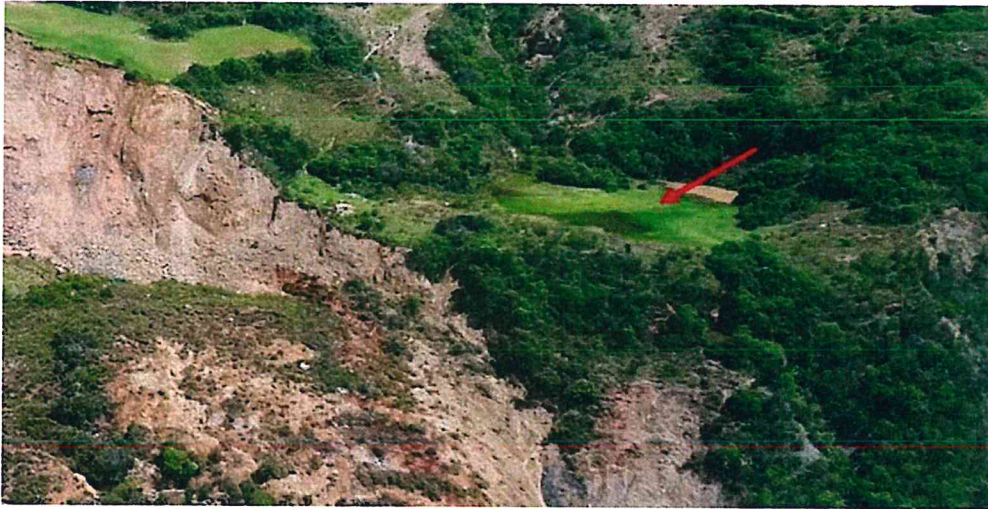
- Presencia de surgencias sobre la corona del deslizamiento activo (Foto 07). Esto evidencia la presencia de aguas subterráneas (Foto 08) que contribuyen con la inestabilidad del terreno.
- La pendiente de la ladera oscila entre 25° – 45° (pendiente fuerte a escarpada).
- Intensa deforestación en el sector.
- Afloramientos de areniscas de grano medio intercaladas con arcillitas, muy meteorizadas e intensamente fracturadas, expuestas en las laderas del sector afectado por el deslizamiento.
- Presencia de más de tres familias principales de fracturas abiertas, de espaciamiento muy cerrado.
- Fracturamiento del macizo rocoso a favor de la pendiente.

Foto 07: Surgencia ubicada sobre la corona del deslizamiento activo.

- f. Se identificaron surgencias sobre la corona del deslizamiento, que están saturando de manera progresiva los terrenos; generando inestabilidad y una probable activación de nuevos movimientos en masa.

- h) Captar y drenar las surgencias con canales revestidos con tubería de PVC.

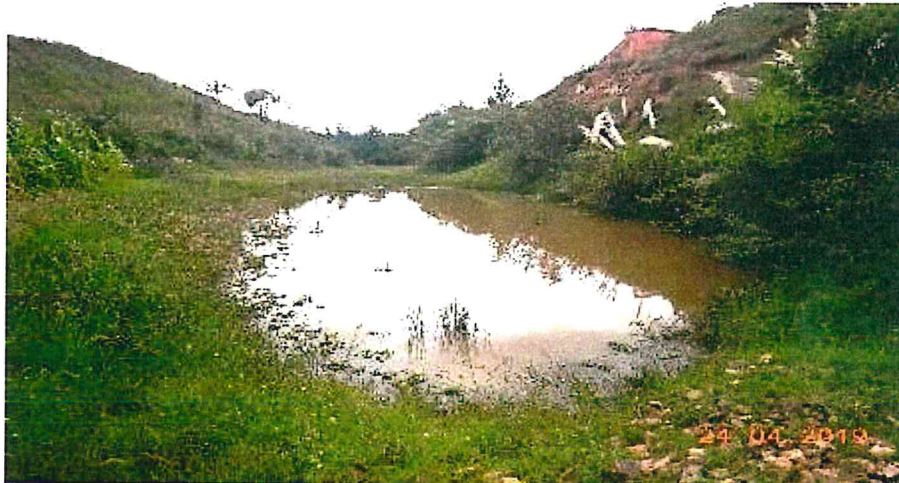
Foto 08: Surgencia ubicada en terreno del deslizamiento antiguo.

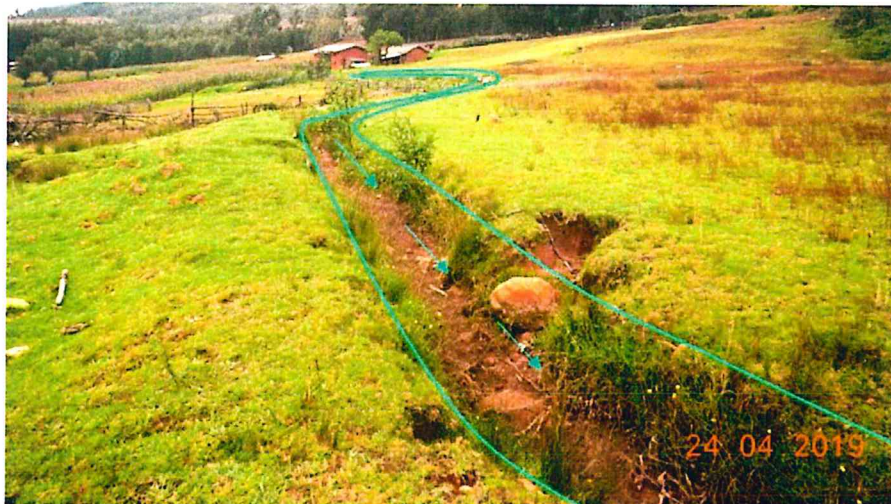
- Lluvias estacionales, muy intensas en el sector Angosache.
- Presencia de un canal de riego sin revestimiento de 120 metros de longitud, en la parte posterior de la ladera (sobre el deslizamiento antiguo) que lleva agua desde el paraje denominado Cañariz hasta Quillishpampa, filtrando aguas de su curso hacia el cuerpo del deslizamiento (Foto 09).
- Canales de riegos sin revestimiento y prácticas de riego por inundación dentro del cuerpo del deslizamiento, saturan los terrenos.

Figura 09: Canal de riego sin revestimiento ubicado sobre deslizamiento antiguo.

- Intensa deforestación en el sector, permitiendo la infiltración directa de las aguas de lluvia.
 - Canal de riego sin revestimiento, que discurre sobre el cuerpo del deslizamiento antiguo, esto ha generado la infiltración de agua hacia terrenos del deslizamiento antiguo.

- c) Revestir el canal de riego Cañariz hasta Quillishpampa.
- d) Reforestar la ladera sobre el deslizamiento con árboles sugeridos por especialistas; debe mantenerse con permanente cobertura vegetal para evitar la erosión e infiltración de aguas.

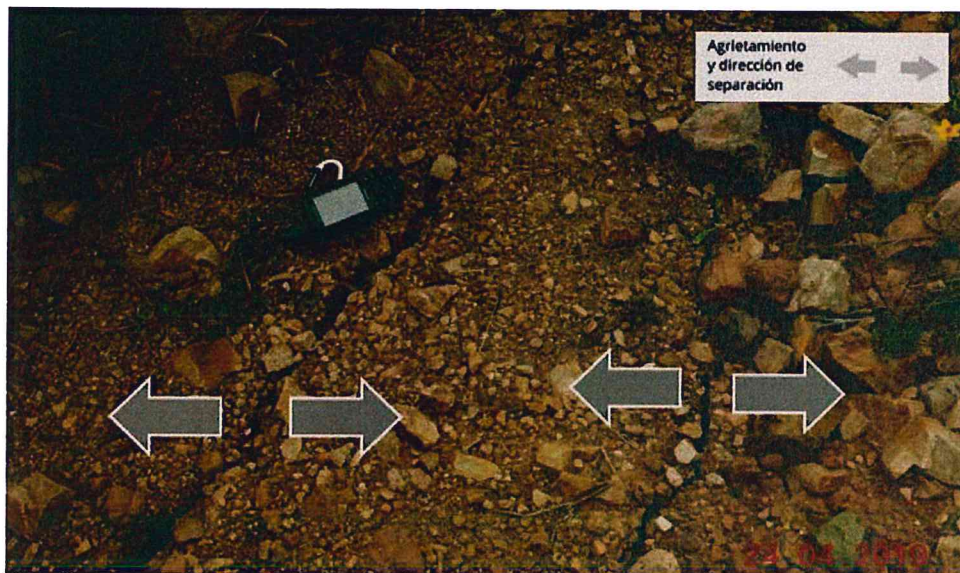
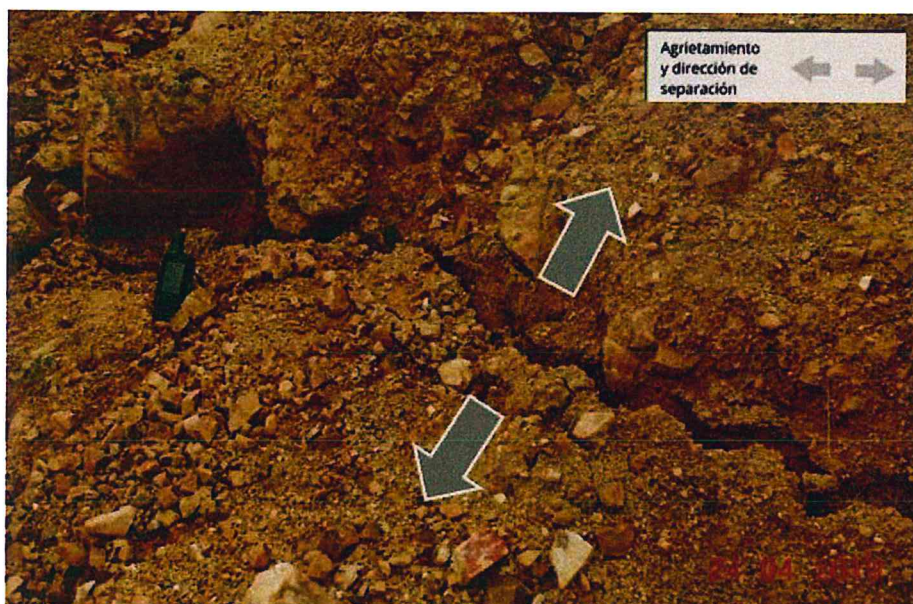
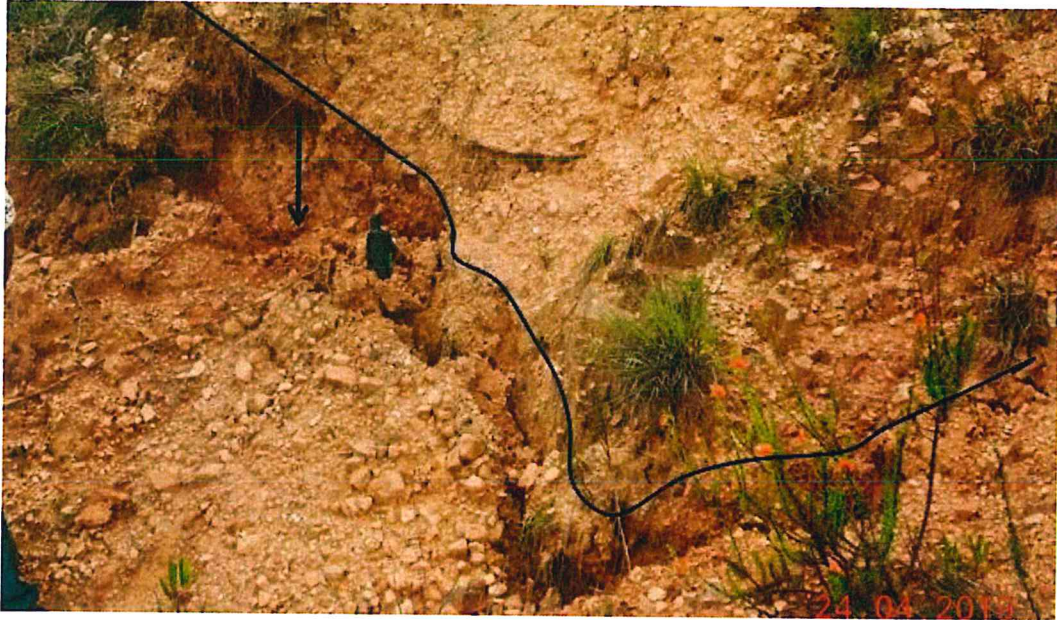
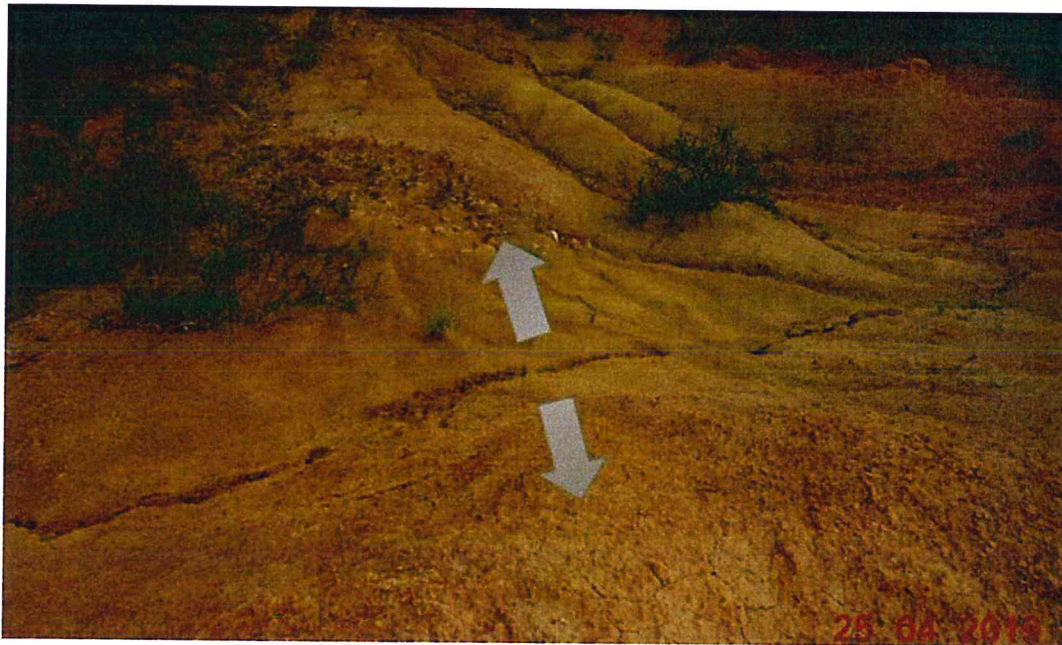
- Daños a las viviendas y cultivos agrícolas ubicados cerca de la corona del deslizamiento.
- En la parte posterior del escarpe principal se identificaron agrietamientos en el terreno (Fotos 10, 11, 12 y 13), que tienen longitudes entre 10m a 50 m de largo, con desplazamiento vertical de 0.30 m y hasta de 15 cm. Este deslizamiento tiene un movimiento retrogresivo.
- El deslizamiento afectó el cauce natural de la quebrada Angosache, con probabilidad de ocasionar un embalse que podría perjudicar a los moradores, viviendas y cultivos que se encuentran en la parte baja.

Foto 10: Grietas en el terreno ubicado detrás del escarpe principal.

Foto 11: Grietas en el terreno ubicado detrás del escarpe principal.

Foto 12: Agrietamientos y asentamientos detrás del escarpe principal.

Foto 13: Grietas en el terreno ubicado detrás del escarpe principal.

- c. Se observaron agrietamientos y desplazamientos recientes en los terrenos ubicados en la parte posterior de la corona, por ello, se le considera como deslizamiento de avance retrogresivo.

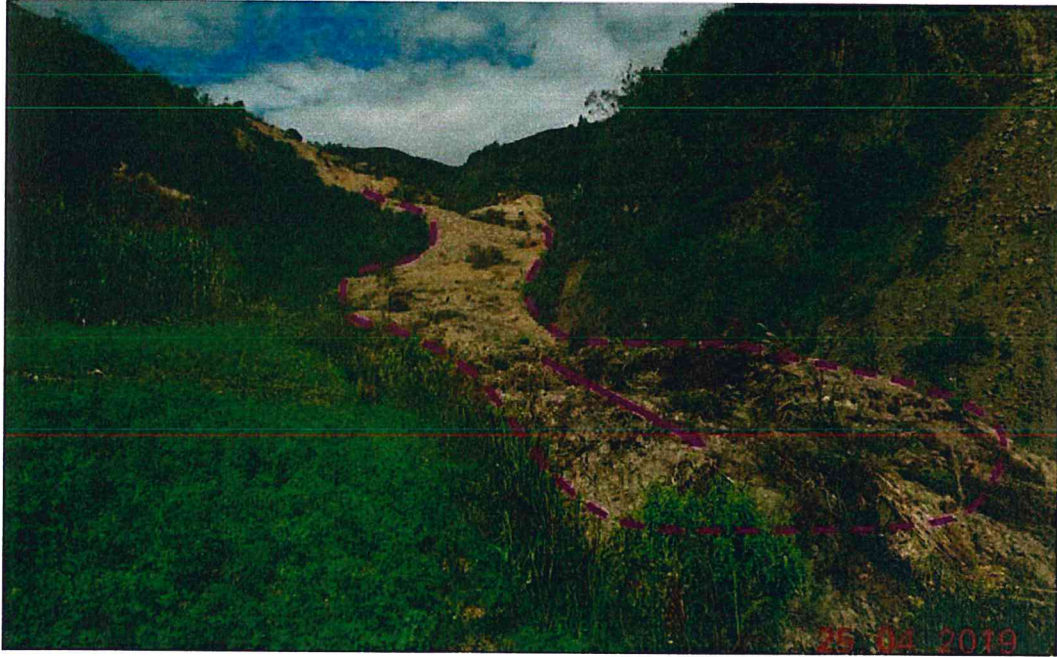
Como se mencionó anteriormente, el material producto del deslizamiento se depositó en el cauce de la quebrada Angosache, originando un flujo de detritos (Foto 14 y 15) canalizado por el cauce de esta quebrada, con una longitud estimada desde su zona de arranque de 335 m.

Foto 14: Flujo de detritos en el cauce de la quebrada Angosache.

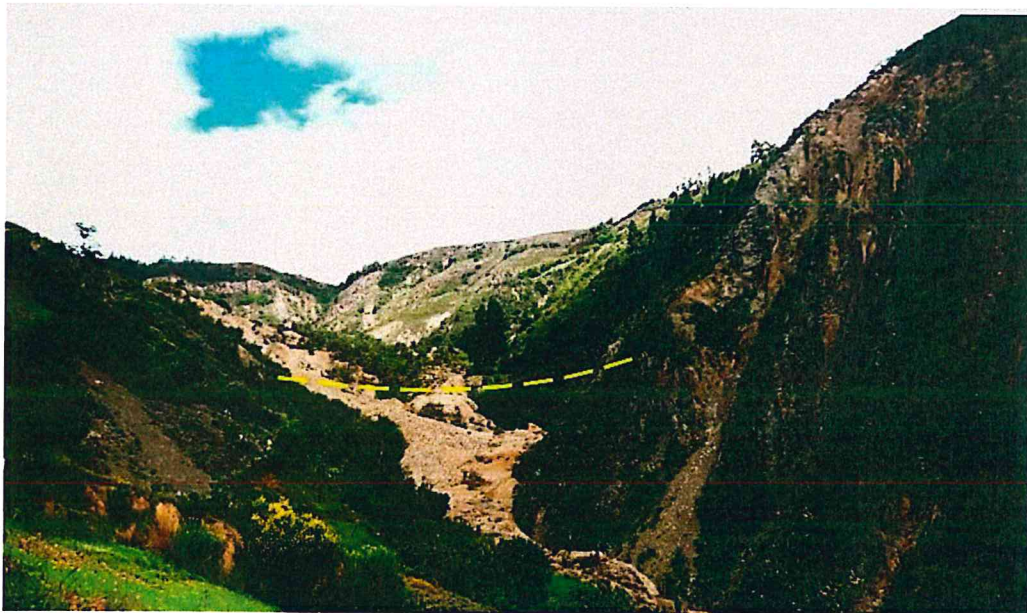
Foto 15: Se indica con línea punteada la zona de represamiento.

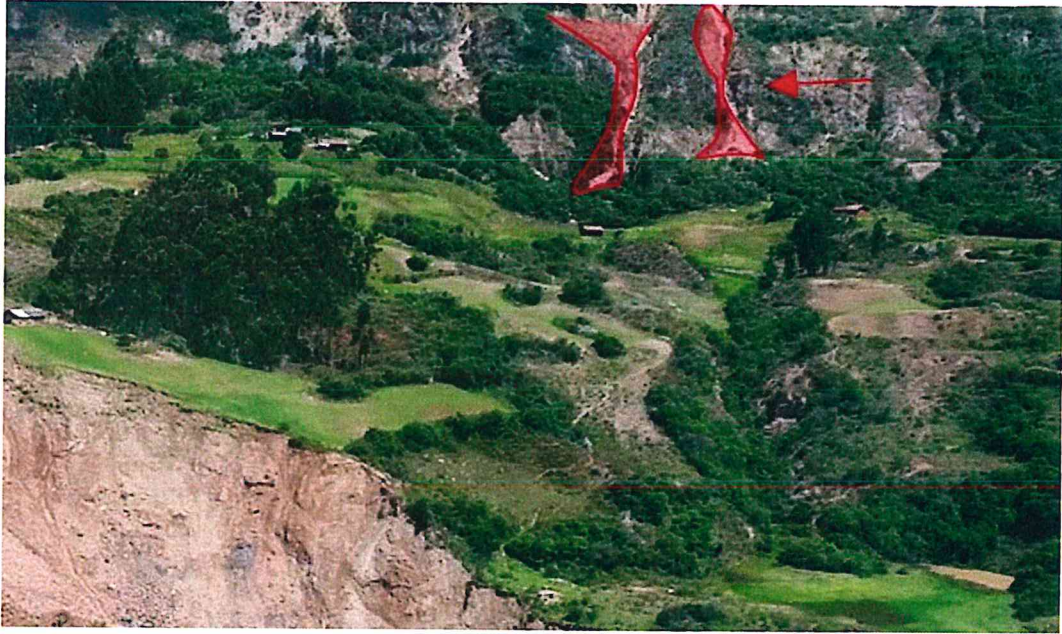
En la ladera norte del cerro Pozo Hondo, se tiene un deslizamiento activo y procesos de caída de rocas (Foto 16).

Foto 16: Caída de rocas en laderas sobre deslizamiento activo.
